Asbestinventarisatetest

Koolskampstraat 21, 8820 Torhout

Attestnummer : 20251124-000378.000

Uitgegeven op : 24.11.2025

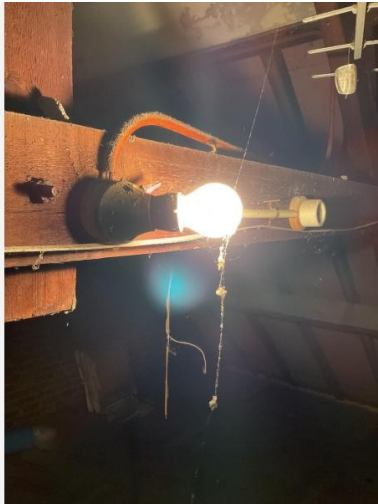
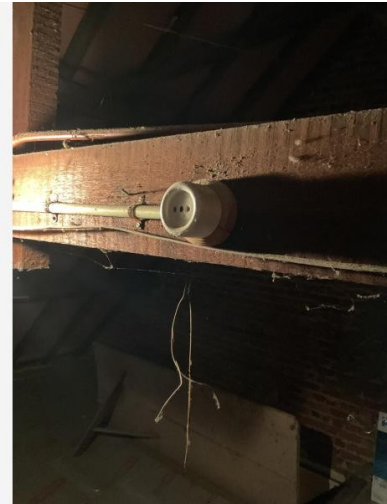
Het asbestmateriaal valt onder de mijlpaal van 2040.

Verwijderen

Risicobeoordeling

Eindbeoordeling materiaalrisico

Verhoogd materiaalrisico en/of verhoogde kans op vezelvrijgave

Gebondenheid	Categorie 1: hechtgebonden in oorsprong
Asbestsoort (vezeltype)	Crocidoliet aanwezig
Asbestconcentratie	Laag (< 50%)
Afschermingsgraad van het gehele materiaal	Geheel of deels (ook) vrij aan de binnenlucht
Toestand van het materiaal	Licht beschadigd, licht verweerd. Intact calciumsilicaatmateriaal of categorie III 'gebondenheid'

Beschrijving	Bakeliet schakelaars/stopcontacten
Omgeving	Binnen
Primaire drager	Communicatie en elektrische infrastructuur en uitrusting
Asbestmateriaal	Plaat, paneel, tablet - Type Bakeliet
Bindmiddel van asbestmateriaal	Kunststof of -hars
Gebondenheid op basis van bindmiddel	Hecht
Hoeveelheid (oppervlakte - dikte - aantal)	• 0,10 m ² - 1,00 cm - 1 stuk
Totaal volume	0,001 m ³
Eenvoudig bereikbaar	Ja
Bevestigingswijze	• Geschroefd
Identificatiemethode	De asbestdeskundige beoordeelt het materiaal als asbestverdacht en dus asbesthoudend, en dit zonder monstername. Motivatie: De monstername brengt andere schade aan dan schade die inherent is aan de monstername.
Destructieve handeling voor identificatie	Nee
Opmerking	De hoeveelheid is een zo nauwkeurig mogelijke opmeting. Hieraan kunnen evenwel geen rechten worden ontleend.

- Zorg voor een veilig beheer. Vermijd het beschadigen van het asbestmateriaal. Controleer de toestand jaarlijks op wijzigingen.
- Voer bijkomende staalname(s) uit.

- Eenvoudige handelingen: mag via doe-het-zelf of door werknemer(s) met opleidingsattest eenvoudige handelingen
Deze toepassing kan door een aannemer die over een opleidingsattest eenvoudige handelingen beschikt of door een particulier (doe-het-zelf), verwijderd worden indien er geen verhoogd risico op vrijgave van asbestvezels (max. concentratie 0,01 vezels/cm³ - CODEX Art. VI.3-54) ontstaat en de toepassing voorafgaand wordt gefixeerd/bevochtigd; de individuele elementen zonder machinale werktuigen (boormachine, slijpschijf, hogedrukreiniger,...) en zonder breken of gooien een voor een losgemaakt worden; en ten slotte dubbel en luchtdicht verpakt weggevoerd worden naar een erkend afvalpunt (recyclagepark).

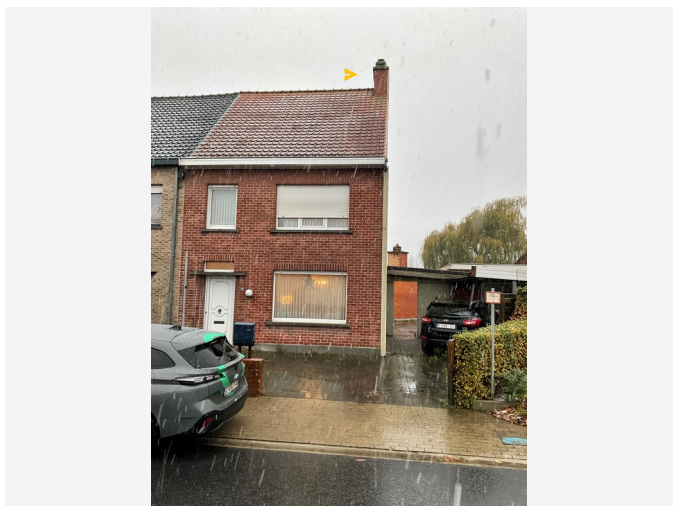
Situeringfoto

Tijdelijke beperking

Reden: Het te onderzoeken materiaal situeert zich hoger dan 3,50 m te rekenen vanaf een veilige ondergrond

Uitleg van de asbestdeskundige: De schouw bevat binnenin mogelijk een asbestcement rookgaskanaal. Laat dit onderzoeken bij eventuele werken.

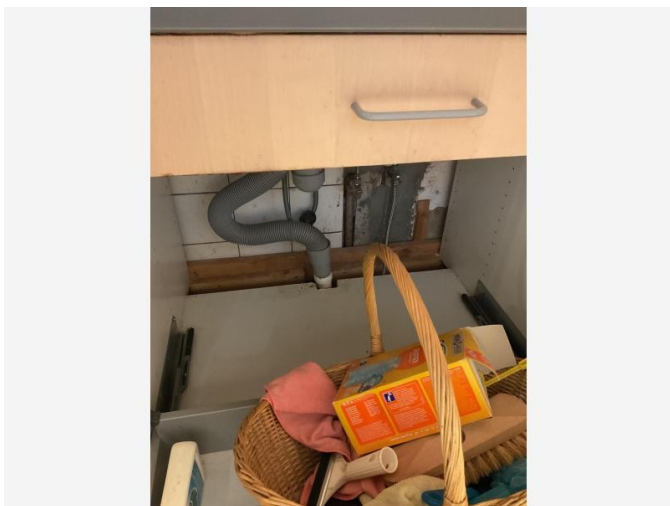
Situeringfoto

Informatie over een materiaal dat de asbestdeskundige niet kan waarnemen of vaststellen

Binnenwanden en/of plafonds afgewerkt met een intacte laag faiencetegels zonder zichtbare beschadigingen. Inspectie van de onderliggende lijmlaag is niet mogelijk zonder uitbreiding naar een destructief onderzoek.

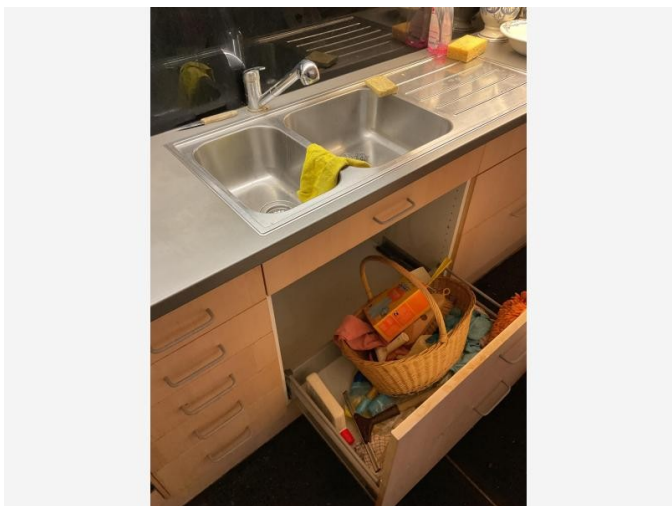
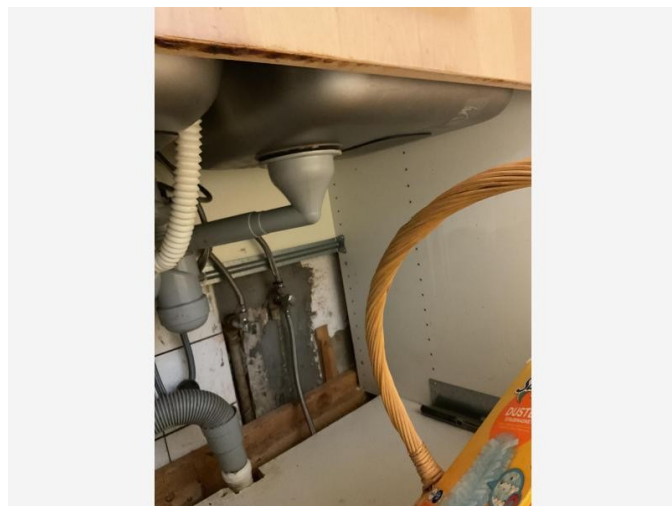
Geen asbest

#	Type	Referentie	Resultaat
5.1	Puntmonster	mm03	Geen asbest

Beschrijving	Anti-dreun
Omgeving	Binnen
Primaire drager	Sanitaire infrastructuur en uitrusting (toe- en afvoer)
Bindmiddel van materiaal	Bitumen (roofing, teer, asfalt)
Gebondenheid op basis van bindmiddel	Hecht
Hoeveelheid (gewicht - aantal)	<ul style="list-style-type: none">• 0,50 kg - 1 stuk
Totaal gewicht	0,50 kg
Identificatiemethode	Een monstername door de asbestdeskundige met laboanalyse door een asbestlabo.
Destructieve handeling voor identificatie	Nee

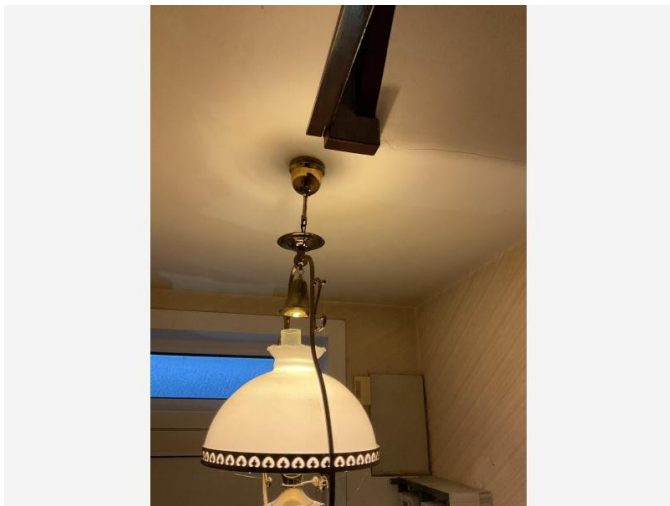
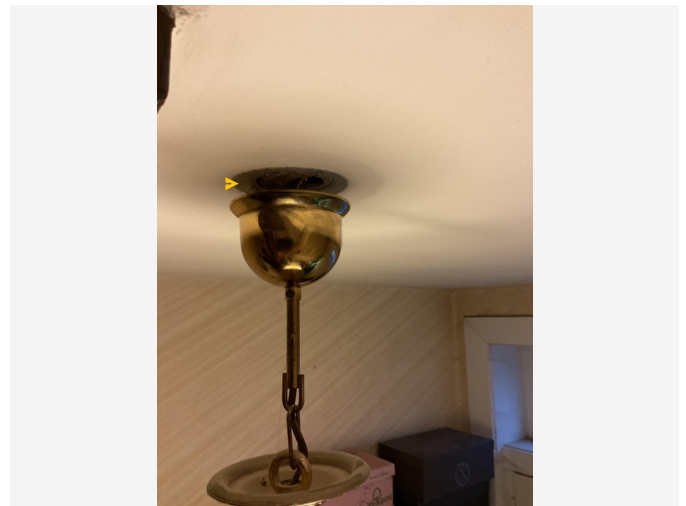
Geen asbest

#	Type	Referentie	Resultaat
6.1	Mengmonster	mm02	Geen asbest

Beschrijving	Pleisterwerk plafonds
Omgeving	Binnen
Primaire drager	Plafond
Bindmiddel van materiaal	Gips - kalk
Gebondenheid op basis van bindmiddel	Niet-hechtgebonden
Hoeveelheid (oppervlakte - dikte - aantal)	• 52,00 m ² - 1,00 cm - 1 stuk
Totaal volume	0,52 m ³
Identificatiemethode	Een monstername door de asbestdeskundige met laboanalyse door een asbestlabo.
Destructieve handeling voor identificatie	Nee
Opmerking	De hoeveelheid is een zo nauwkeurig mogelijke opmeting. Hieraan kunnen evenwel geen rechten worden ontleend. Waar mogelijk, wordt staalname uitgevoerd conform het inspectieprotocol: in een droge ruimte zoals een slaapkamer, in een natte ruimte zoals een keuken of badkamer, in een traphal en in een stookruimte.

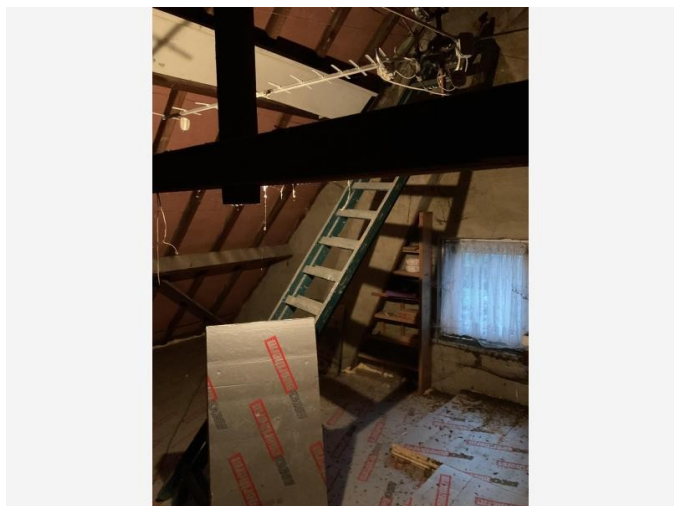
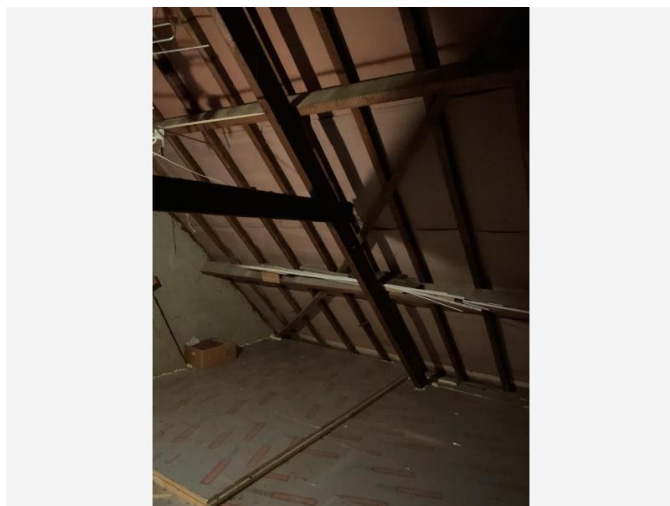
Geen asbest

#	Type	Referentie	Resultaat
7.1	Puntmonster	mm04	Geen asbest

Beschrijving	Onderdak type Menuiserite
Omgeving	Binnen
Primaire drager	Schuin dak
Bindmiddel van materiaal	Cement
Gebondenheid op basis van bindmiddel	Hecht
Hoeveelheid (oppervlakte - dikte - aantal)	• 65,00 m ² - 0,32 cm - 1 stuk
Totaal volume	0,208 m ³
Identificatiemethode	Een monstername door de asbestdeskundige met laboanalyse door een asbestlabo.
Destructieve handeling voor identificatie	Nee
Opmerking	De hoeveelheid is een zo nauwkeurig mogelijke opmeting. Hieraan kunnen evenwel geen rechten worden ontleend.

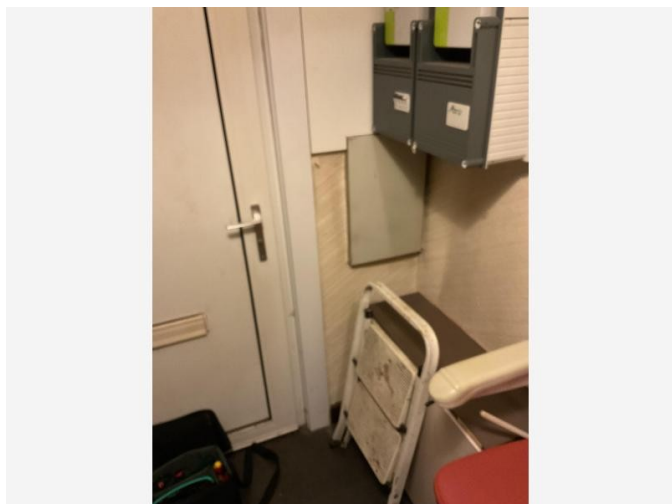
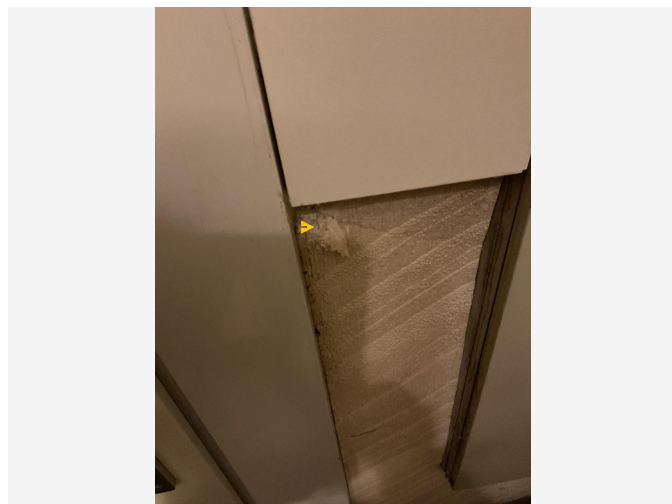
Geen asbest

#	Type	Referentie	Resultaat
8.1	Mengmonster	mm01	Geen asbest

Beschrijving	Pleisterwerk wanden
Omgeving	Binnen
Primaire drager	Binnenwand
Bindmiddel van materiaal	Gips - kalk
Gebondenheid op basis van bindmiddel	Niet-hechtgebonden
Hoeveelheid (oppervlakte - dikte - aantal)	• 300,00 m ² - 1,00 cm - 1 stuk
Totaal volume	3,00 m ³
Identificatiemethode	Een monstername door de asbestdeskundige met laboanalyse door een asbestlabo.
Destructieve handeling voor identificatie	Nee
Opmerking	De hoeveelheid is een zo nauwkeurig mogelijke opmeting. Hieraan kunnen evenwel geen rechten worden ontleend. Waar mogelijk, wordt staalname uitgevoerd conform het inspectieprotocol: in een droge ruimte zoals een slaapkamer, in een natte ruimte zoals een keuken of badkamer, in een traphal en in een stookruimte.

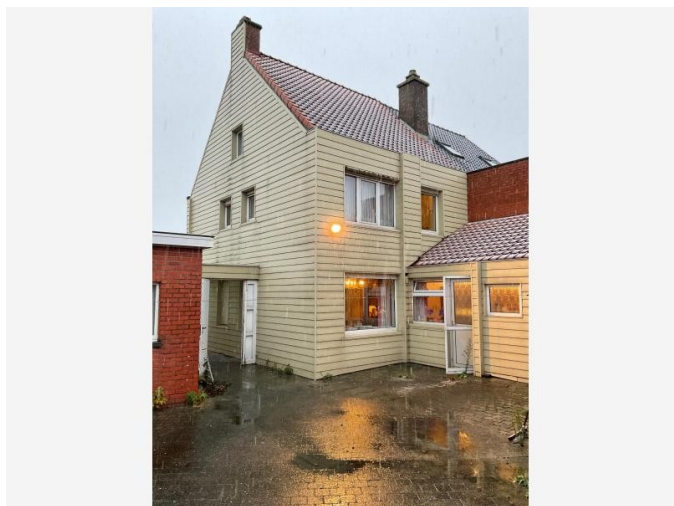
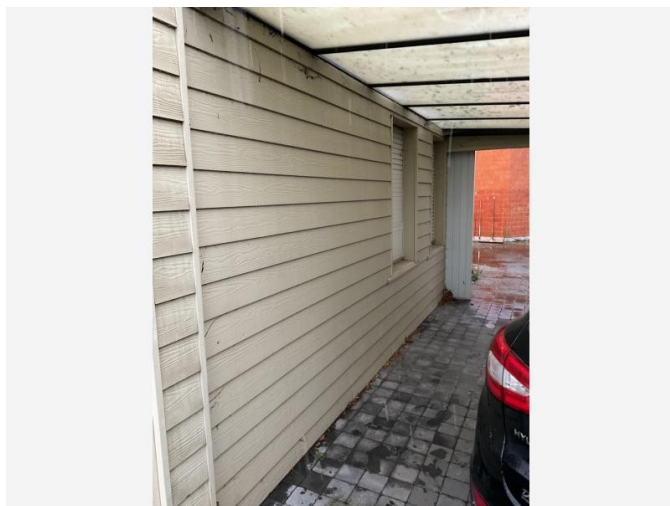
Geen asbest

#	Type	Referentie	Resultaat
9.1	Puntmonster	mm07	Geen asbest

Beschrijving	Zijwanden type Menuiserite
Omgeving	Buiten
Primaire drager	Wand buitenschil
Bindmiddel van materiaal	Cement
Gebondenheid op basis van bindmiddel	Hecht
Hoeveelheid (oppervlakte - dikte - aantal)	• 132,00 m ² - 2,50 cm - 1 stuk
Totaal volume	3,30 m ³
Identificatiemethode	Een monstername door de asbestdeskundige met laboanalyse door een asbestlabo.
Destructieve handeling voor identificatie	Nee
Opmerking	De hoeveelheid is een zo nauwkeurig mogelijke opmeting. Hieraan kunnen evenwel geen rechten worden ontleend.

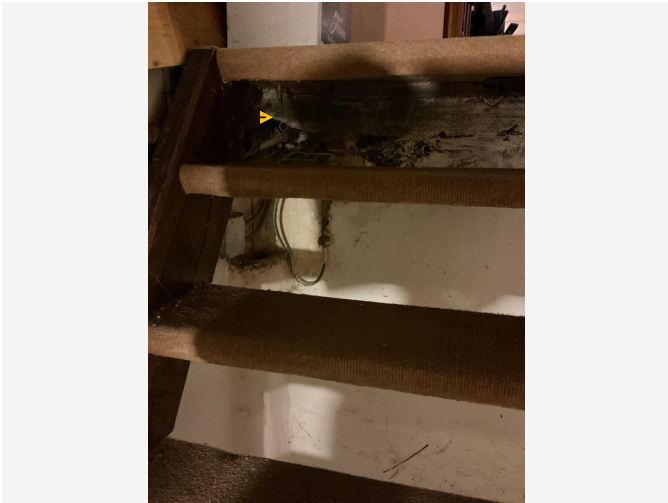
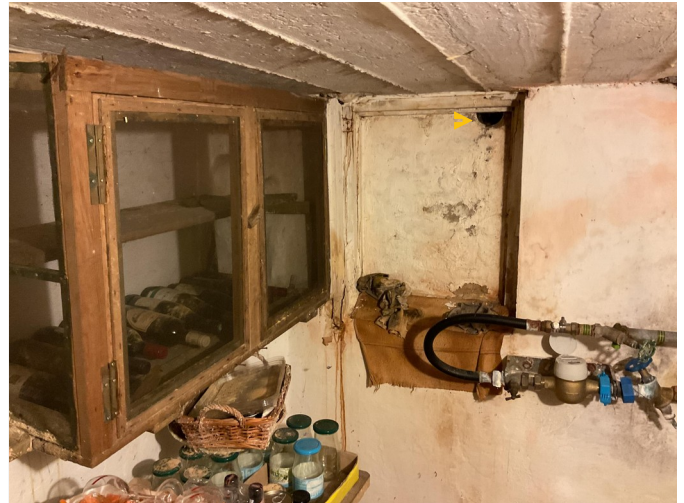
Geen asbest

#	Type	Referentie	Resultaat
10.1	Mengmonster	mm05	Geen asbest

Beschrijving	Cementen smeerlaag kelder
Omgeving	Binnen
Primaire drager	Binnenwand
Bindmiddel van materiaal	Cement
Gebondenheid op basis van bindmiddel	Hecht
Hoeveelheid (gewicht - aantal)	<ul style="list-style-type: none">• 250,00 kg - 1 stuk
Totaal gewicht	250,00 kg
Identificatiemethode	Een monstername door de asbestdeskundige met laboanalyse door een asbestlabo.
Destructieve handeling voor identificatie	Nee
Opmerking	De hoeveelheid is een zo nauwkeurig mogelijke opmeting. Hieraan kunnen evenwel geen rechten worden ontleend.

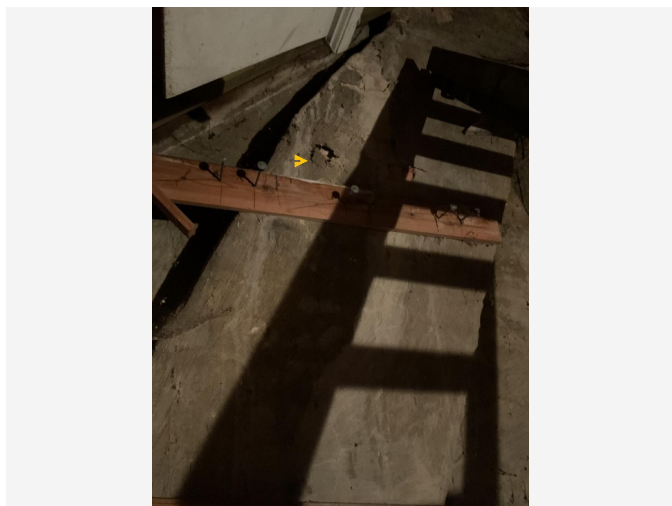
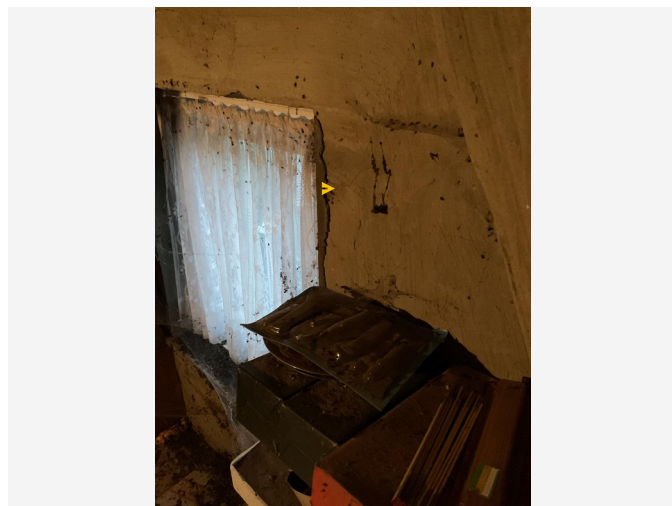
Geen asbest

#	Type	Referentie	Resultaat
11.1	Mengmonster	mm06	Geen asbest

Beschrijving	Cementen smeerlaag zolder
Omgeving	Binnen
Primaire drager	Binnenwand
Bindmiddel van materiaal	Cement
Gebondenheid op basis van bindmiddel	Hecht
Hoeveelheid (gewicht - aantal)	<ul style="list-style-type: none">• 450,00 kg - 1 stuk
Totaal gewicht	450,00 kg
Identificatiemethode	Een monstername door de asbestdeskundige met laboanalyse door een asbestlabo.
Destructieve handeling voor identificatie	Nee
Opmerking	De hoeveelheid is een zo nauwkeurig mogelijke opmeting. Hieraan kunnen evenwel geen rechten worden ontleend.
