Asbestinventarisatetest

Bikschotelaan 232/501, 2140 Antwerpen

Attestnummer : 20240426-000454.000

Uitgegeven op : 26.04.2024

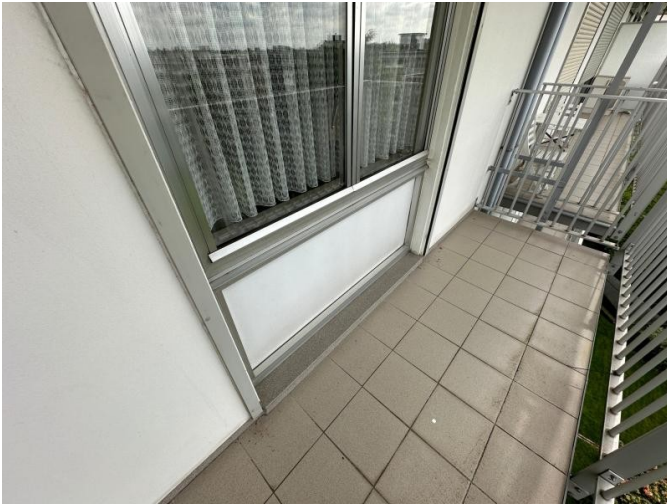
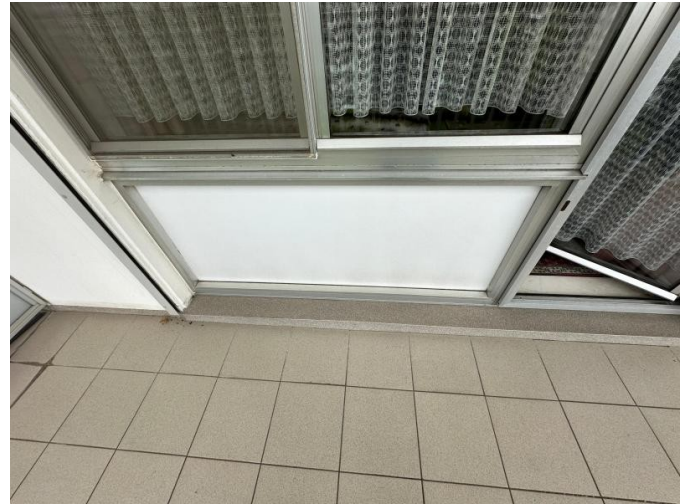
Het asbestmateriaal valt onder de mijlpaal van 2040.

Eindbeoordeling materiaalrisico	Laag materiaalrisico en/of verlaagde kans op vezelvrijgave
---------------------------------	------------------------------------------------------------

Gebondenheid	Categorie 1: hechtgebonden in oorsprong
Asbestsoort (vezeltype)	Crocidoliet aanwezig
Asbestconcentratie	Laag (< 50%)
Afschermingsgraad van het gehele materiaal	Niet stootvaste afscherming
Toestand van het materiaal	Licht beschadigd, licht verweerd. Intact materiaal type Pical – asbestboard of categorie III 'gebondenheid'

Beschrijving	Glasal paneel in buitenschrijnwerk
Omgeving	Buiten
Primaire drager	Wandopening verticaal (raam, deur, ...)
Asbestmateriaal	Plaat, paneel, tablet - Geëmailleerd, type Glasal
Bindmiddel van asbestmateriaal	Cement
Gebondenheid op basis van bindmiddel	Hecht
Hoeveelheid (oppervlakte - dikte - aantal)	• 1,00 m ² - 0,50 cm - 3 stuks
Totaal volume	0,015 m ³
Eenvoudig bereikbaar	Ja
Bevestigingswijze	• Geklemd

- Zorg voor een veilig beheer. Vermijd het beschadigen van het asbestmateriaal. Controleer de toestand jaarlijks op wijzigingen.

- Eenvoudige handelingen: mag via doe-het-zelf of door werknemer(s) met opleidingsattest eenvoudige handelingen
Dit materiaal is hechtgebonden van aard en kan in principe, mits het volgen van een correcte werkwijze, fixatie van het materiaal en gebruik van persoonlijke beschermingsmaatregelen, op een veilige manier worden verwijderd in ÃÃn geheel zonder het materiaal te breken. Vervolgens dient het materiaal dubbel verpakt en afgevoerd te worden naar een daartoe bevoegd afvalverwerker. Indien blijkt dat het niet kan verwijderd worden zonder het te breken, en dus met verhoogde kans op vrijgave van vezels, dient in principe een erkend asbestverwijderaar te worden ingeschakeld.

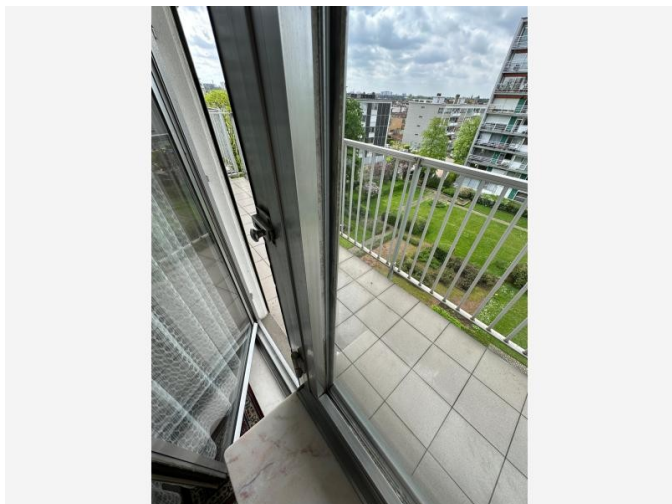
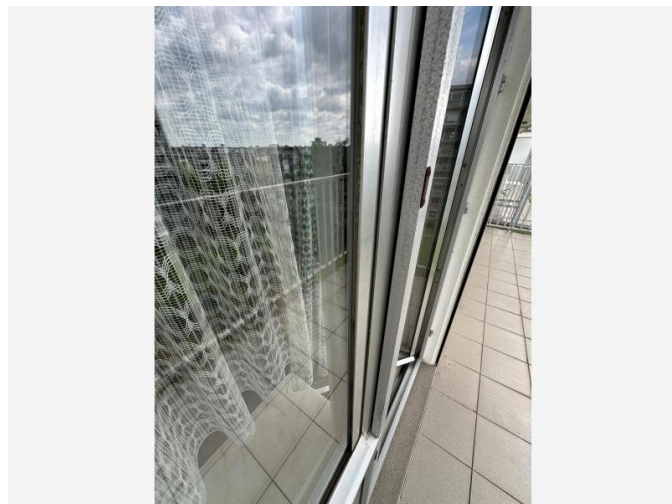
Het asbestmateriaal valt onder de mijlpaal van 2040.

Eindbeoordeling materiaalrisico	Laag materiaalrisico en/of verlaagde kans op vezelvrijgave
---------------------------------	------------------------------------------------------------

Gebondenheid	Categorie 1: hechtgebonden in oorsprong
Asbestsoort (vezeltype)	Alleen chrysotiel
Asbestconcentratie	Laag (< 50%)
Afschermingsgraad van het gehele materiaal	Geheel of deels (ook) vrij aan de binnenlucht
Toestand van het materiaal	Licht beschadigd, licht verweerd. Intact materiaal type Pical – asbestboard of categorie III 'gebondenheid'

Beschrijving	Kit aan buitenschrijnwerk
Omgeving	Grenst aan binnen- en buitenlucht
Primaire drager	Wandopening verticaal (raam, deur, ...)
Asbestmateriaal	In-situ afwerkingslagen - Pasta, stopverf, voegsel, stopsel, vulsel, mastiek, kitten, ...
Bindmiddel van asbestmateriaal	Kitten, mastiek, pasta
Gebondenheid op basis van bindmiddel	Hecht
Hoeveelheid (gewicht - aantal)	• 0,30 kg - 6 stuks

- Zorg voor een veilig beheer en verwijder dit asbestmateriaal wanneer het bij werken eenvoudig bereikbaar wordt. Controleer de toestand jaarlijks op wijzigingen.

- Eenvoudige handelingen: mag via doe-het-zelf of door werknemer(s) met opleidingsattest eenvoudige handelingen
Dit materiaal is niet-hechtgebonden van aard maar kan in principe, het volgen van een correcte werkwijze, fixatie van het materiaal en gebruik van persoonlijke beschermingsmaatregelen, op een veilige manier worden verwijderd in ÃÃn geheel met het schrijnwerk. Vervolgens dient het materiaal dubbel verpakt en afgevoerd te worden naar een daartoe bevoegd afvalverwerker.

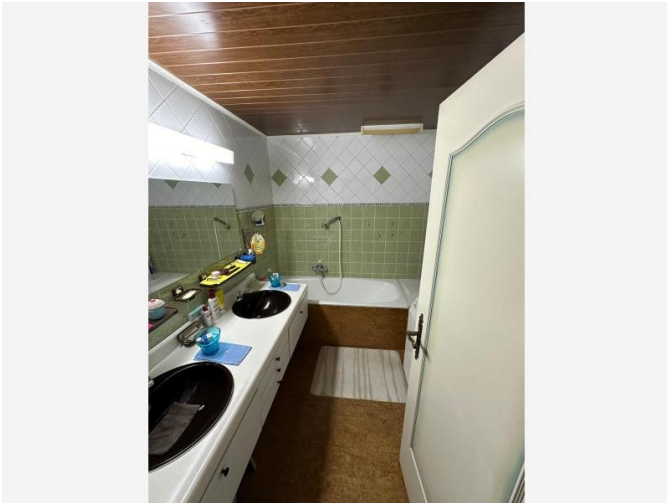
Aan het bad werd een afwerking waargenomen die in principe tegen een plaat moet bevestigd zijn. Hoewel dit in dit geval niet grondig kon onderzocht worden, dient te worden opgemerkt dat deze plaat in principe uit asbestcement zou kunnen bestaan. Indien het bij werken de bedoeling zou zijn het bad te vervangen of werken aan de bekleding van het paneel uit te voeren, dient hier de nodige voorzichtigheid in acht genomen te worden tot wanneer de precieze aard van het paneel kan worden achterhaald. Indien blijkt dat het paneel uit cement bestaat, en in het bijzonder indien aan dit paneel een honingraatstructuur zou waargenomen worden, moet ervan uitgegaan worden dat het om een asbesthoudend paneel gaat dat dmv eenvoudige handelingen mag worden verwijderd voor zover het (na fixatie en met inachtneming van de nodige persoonlijke beschermingsmaatregelen) in een geheel kan worden verwijderd zonder het te breken of het te beschadigen. Vervolgens moet het paneel dubbel verpakt worden en afgevoerd worden naar een erkend afvalverwerker.

Identificatiemethode	Redelijk vermoeden
Primaire drager	Inrichting (meubilair, ...)
(Asbest)materiaal	Plaat, paneel, tablet - Generiek
Bindmiddel	Cement
Gebondenheid bindmiddel	Hecht

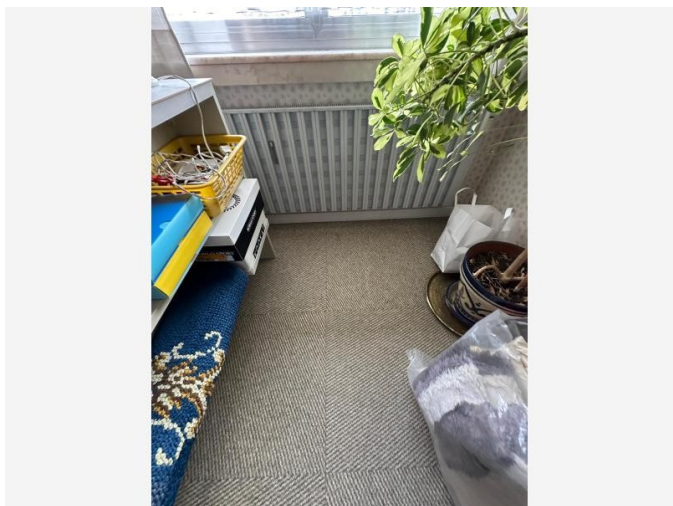
Er werd een niet-verdachte vloer waargenomen die niet de originele vloer lijkt te zijn en die mogelijks boven oudere vloerlagen werd gelegd. In het kader van deze (niet-destructieve) opdracht, kon niet worden vastgesteld of er nog oudere vloerlagen aanwezig zijn. Indien het in het kader van werken de bedoeling zou zijn om de zichtbare (niet-verdachte) vloer te verwijderen of te vervangen, dient er rekening mee gehouden te worden dat het in principe mogelijk is dat er oudere vloerlagen of lijmresten aanwezig zijn die mogelijks wel asbestverdacht kunnen zijn. Indien dit het geval zou zijn, dan dient het aanbevolen te worden om op dat moment de ondervloer nader te (laten) onderzoeken.

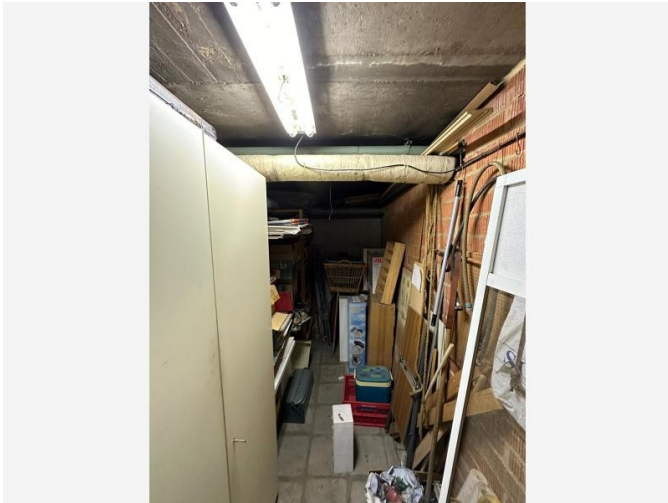
In de kelder werd een buis met isolatie waargenomen. Deze buis dient te worden beschouwd als horende tot de gemene delen aangezien ze niet individueel wordt gebruikt en louter door de kelder loopt ten behoeve van de gemene delen. Dit brengt met zich mee dat ze buiten het toepassingsgebied valt van dit onderzoek en daarom niet onderzocht werd. In principe dient dit asbestverdachte materiaal te worden onderzocht in het kader van het asbestattest voor de gemene delen van het gebouw.

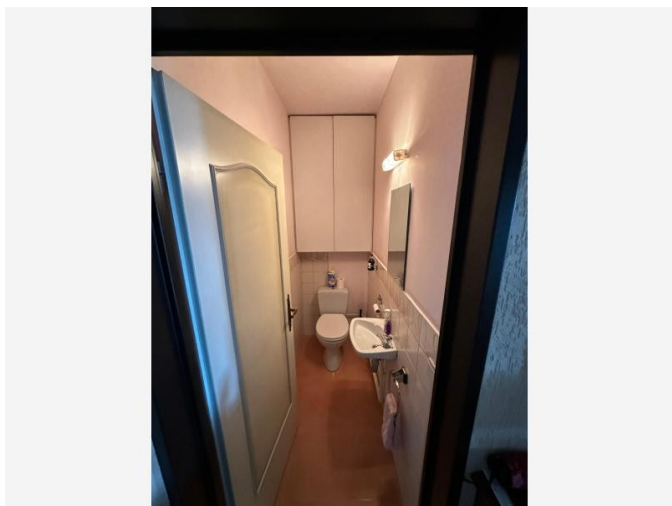
Er werden faiencetegels waargenomen die vastgelijmd zijn maar waarbij geen mogelijkheid bestond om een staalname te doen van de lijmlaag zonder daarbij over te gaan tot een destructief onderzoek. Aangezien in het kader van deze opdracht een niet-destructief onderzoek werd uitgevoerd, dient te worden opgemerkt dat het in principe mogelijk is dat in de lijm waarmee deze tegels werden bevestigd aan de wanden, asbestvezels verwerkt werden. Dit is evenwel uitzonderlijk.

Indien het in het kader van werken de bedoeling zou worden om deze tegels te verwijderen of te vervangen, dan dient het de aanbevolen te worden om dit nader te (laten) onderzoeken.

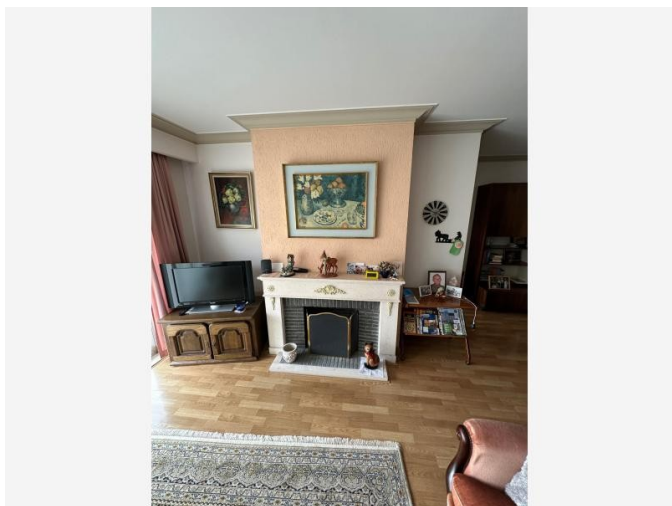
Er zijn een aantal schouwen en afvoerbuizen in het gebouw aanwezig. Hoewel dit in het kader van dit onderzoek niet nader kon worden onderzocht, dient erop gewezen te worden dat het in principe niet uit te sluiten valt dat er binnenin de zichtbare structuur ook asbesthoudende rookgaskanalen of afvoeren aanwezig kunnen zijn. Indien het bij werken de bedoeling zou zijn de technische schachten open te breken, dient dit met de nodige zorg benaderd te worden tot wanneer er meer zekerheid is over het al dan niet aanwezig zijn van dergelijke rookgaskanalen of afvoerbuizen. In principe dienen deze materialen, voor zover ze aanwezig zijn eventueel te worden opgenomen in het asbestattest voor de gemene delen van het gebouw.

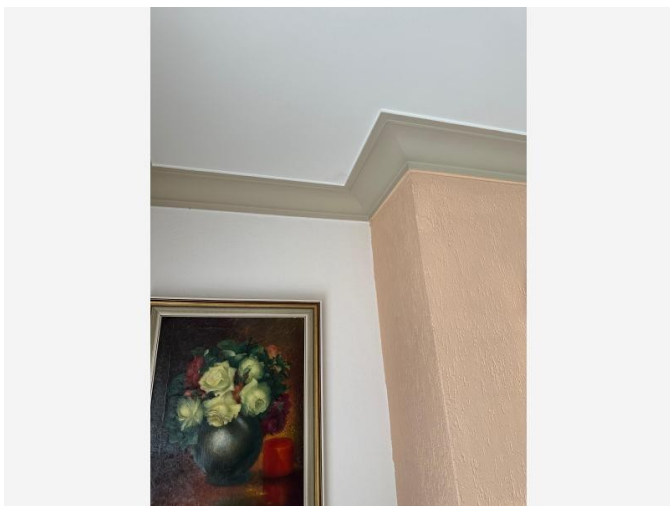
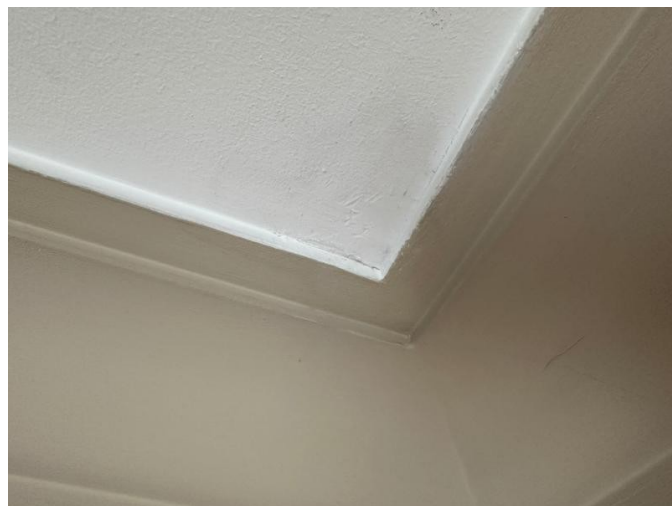
Fiche 8: Pleisterwerk plafonds

Geen asbest

#	Type	Referentie	Resultaat
8.1	Mengmonster	240412202	Geen asbest

Beschrijving	Pleisterwerk plafonds
Omgeving	Binnen
Primaire drager	Plafond
Bindmiddel van materiaal	Gips - kalk

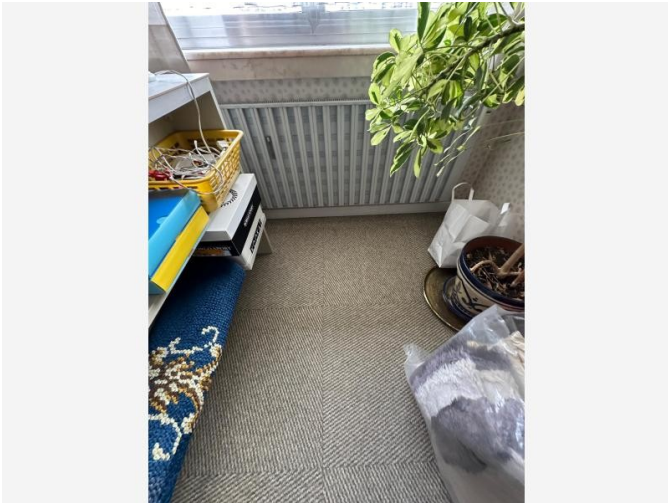
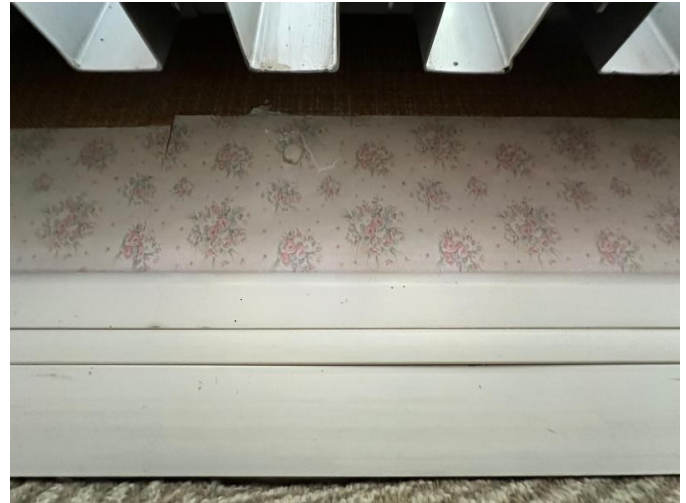
Fiche 9: Pleisterwerk binnenmuren

Geen asbest

#	Type	Referentie	Resultaat
9.1	Mengmonster	240412201	Geen asbest

Beschrijving	Pleisterwerk binnenmuren
Omgeving	Binnen
Primaire drager	Binnenwand
Bindmiddel van materiaal	Gips - kalk
