# Asbestinventarisatetest

Industriepark Brechtsebaan 26, 2900 Schoten

Attestnummer : **20240826-000473.000**

# Zone 1: Hoofdgebouw

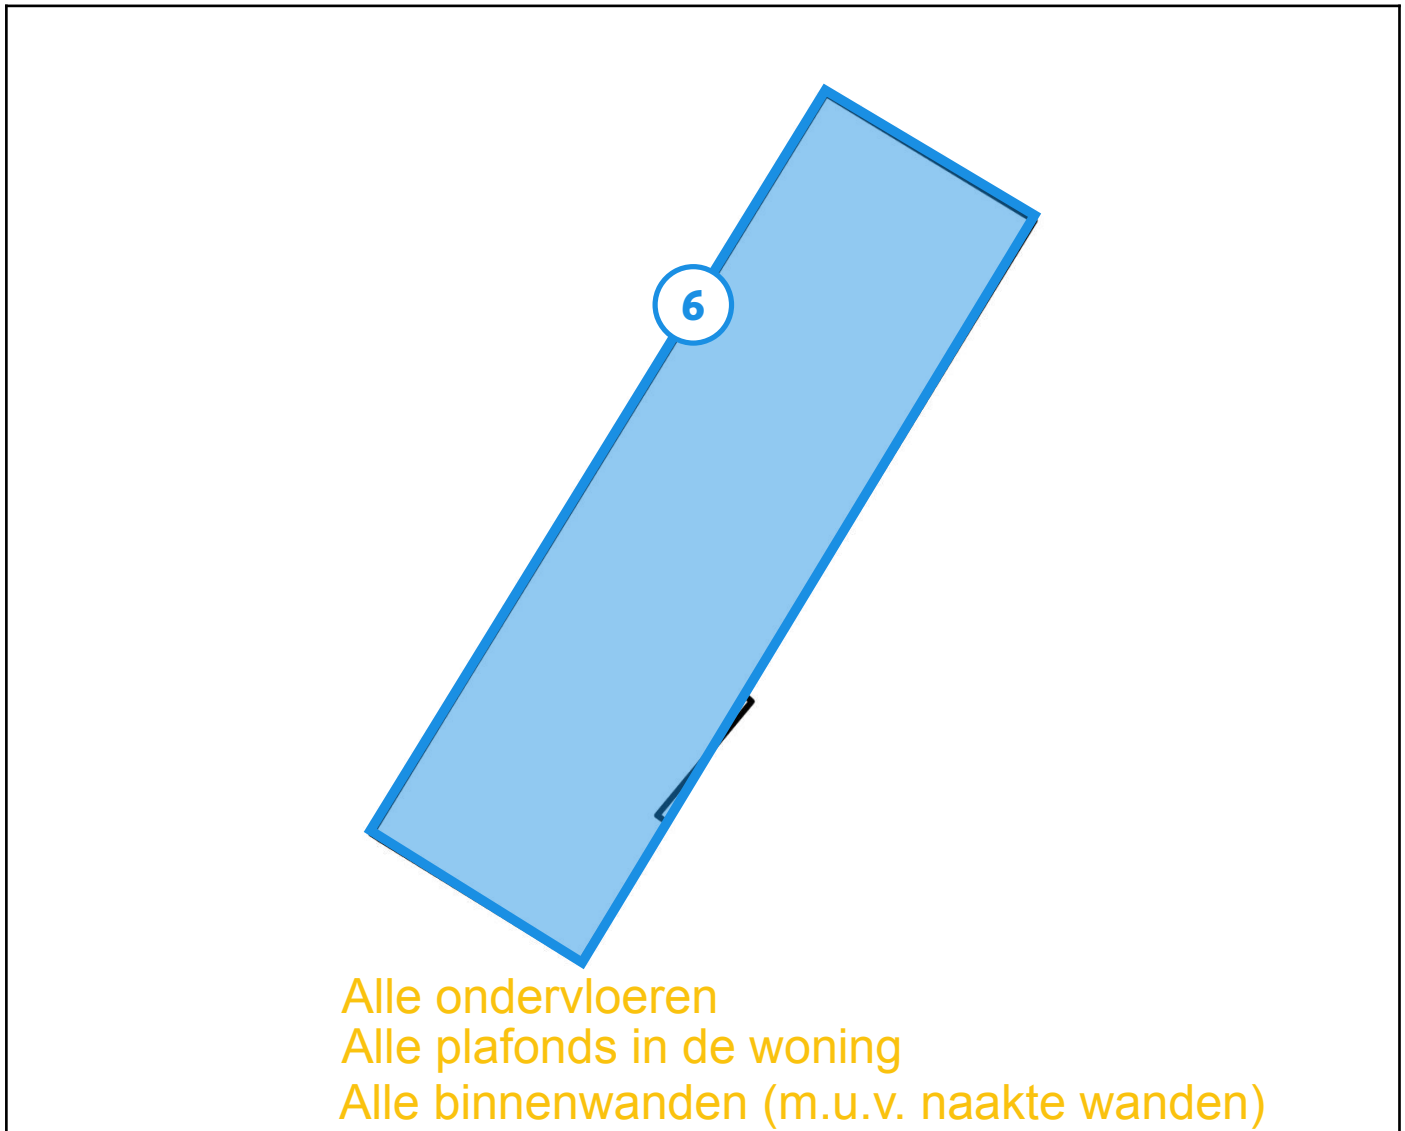
## Plan 1.1: Hoofdgebouw plan

Er werden valse plafonds waargenomen in het volledige gebouw die als niet-asbestverdacht mogen beschouwd worden. Niettemin dient erop gewezen te worden dat er zich boven deze plafonds pleisterwerk of andere asbestverdachte toepassingen kunnen bevinden. In het kader van het niet-destructieve onderzoek dat naar aanleiding van deze opdracht werd uitgevoerd, werd dit niet nader onderzocht tijdens het plaatsbezoek. Indien naar aanleiding van werken het vals plafond zou worden uitgebroken en er zouden asbestverdachte materialen worden waargenomen, dan dient het aanbevolen te worden deze op dat moment te (laten) onderzoeken.

Er werden niet-verdachte vloeren waargenomen die niet de originele vloeren lijken te zijn en die mogelijk boven oudere vloerlagen werd gelegd. In het kader van deze (niet-destructieve) opdracht, kon niet worden vastgesteld of er nog oudere vloerlagen aanwezig zijn. Indien het in het kader van werken de bedoeling zou zijn om de zichtbare (niet-verdachte) vloer te verwijderen of te vervangen, dient er rekening mee gehouden te worden dat het in principe mogelijk is dat er oudere vloerlagen of lijmresten aanwezig zijn die mogelijk wel asbestverdacht kunnen zijn. Indien dit het geval zou zijn, dan dient het aanbevolen te worden om op dat moment de ondervloer nader te (laten) onderzoeken.

Er werden voorzetwanden waargenomen in het volledige gebouw. Deze mogen als niet-asbestverdacht beschouwd worden. Niettemin dient erop gewezen te worden dat er zich achter deze wanden pleisterwerk of andere asbestverdachte toepassingen kunnen bevinden. In het kader van het niet-destructieve onderzoek dat naar aanleiding van deze opdracht werd uitgevoerd, werd dit niet nader onderzocht tijdens het plaatsbezoek. Indien naar aanleiding van werken de voorzetwanden zouden worden uitgebroken en er zouden asbestverdachte materialen worden waargenomen, dan dient het aanbevolen te worden deze op dat moment te (laten) onderzoeken.

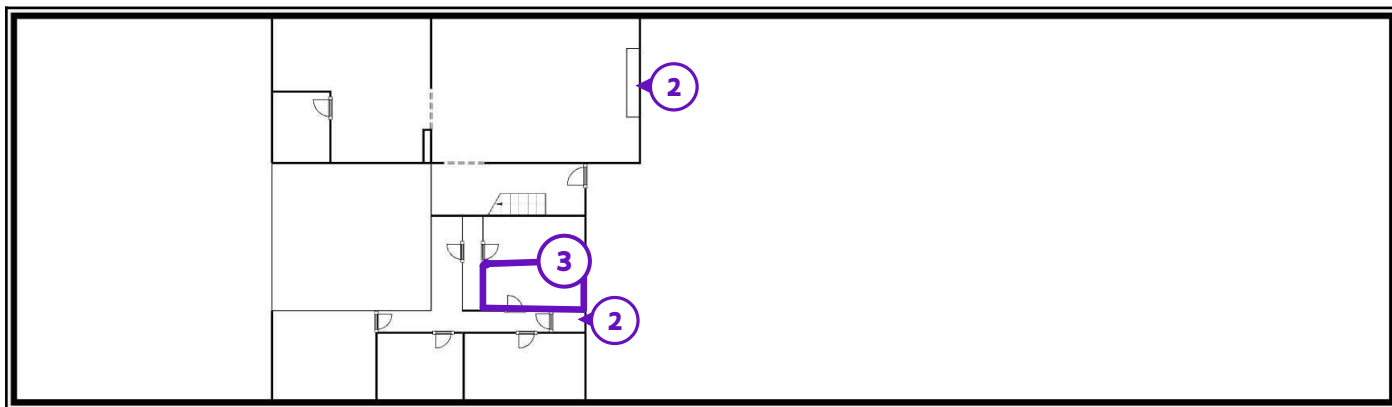
## Plan 1.3: Plan V+1

Er zijn een aantal schouwen en afvoerbuizen in het gebouw aanwezig. Hoewel dit in het kader van dit onderzoek niet nader kon worden onderzocht, dient erop gewezen te worden dat het in principe niet uit te sluiten valt dat er binnenin de zichtbare structuur ook asbesthoudende rookgaskanalen of afvoeren aanwezig zijn. Indien het bij werken de bedoeling zou zijn de technische schachten open te breken, dient dit met de nodige zorg benaderd te worden tot wanneer er meer zekerheid is over het al dan niet aanwezig zijn van dergelijke rookgaskanalen of afvoerbuizen.

Er werden faiencetegels waargenomen die vastgelijmd zijn maar waarbij geen mogelijkheid bestond om een staalname te doen van de lijmlaag zonder daarbij over te gaan tot een destructief onderzoek. Aangezien in het kader van deze opdracht een niet-destructief onderzoek werd uitgevoerd, dient te worden opgemerkt dat het in principe mogelijk is dat in de lijm waarmee deze tegels werden bevestigd aan de wanden, asbestvezels verwerkt werden. Dit is evenwel uitzonderlijk.

Indien het in het kader van werken de bedoeling zou worden om deze tegels te verwijderen of te vervangen, dan dient het de aanbevolen te worden om dit nader te (laten) onderzoeken.

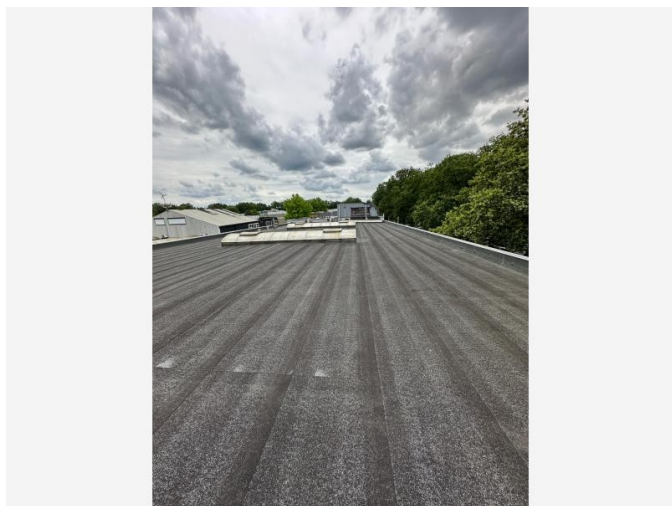
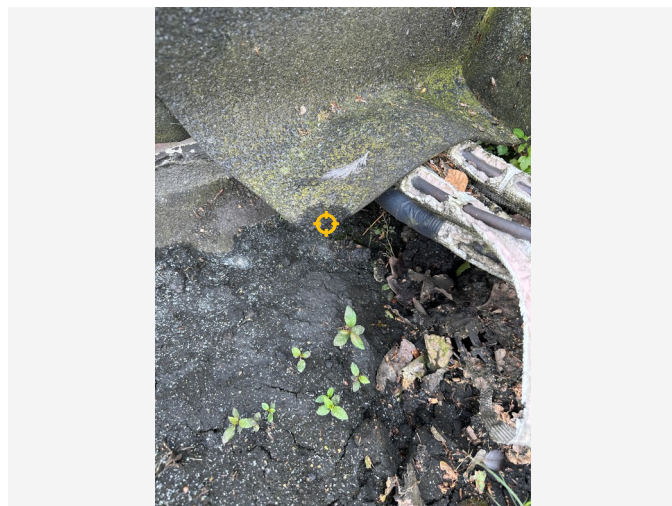
## Fiche 6: Roofing

Geen asbest

#	Type	Referentie	Resultaat
6.1	Mengmonster	2407082201	Geen asbest
