Asbestinventarisatetest

11049B0494/00K000 - Conciërgewoning gelegen op het domein van het landhuis "Acacialaan 25, Westmalle". Enkel de woning op dit perceel wordt in dit ...

Attestnummer : 20231023-000327.001

Uitgegeven op : 23.10.2023

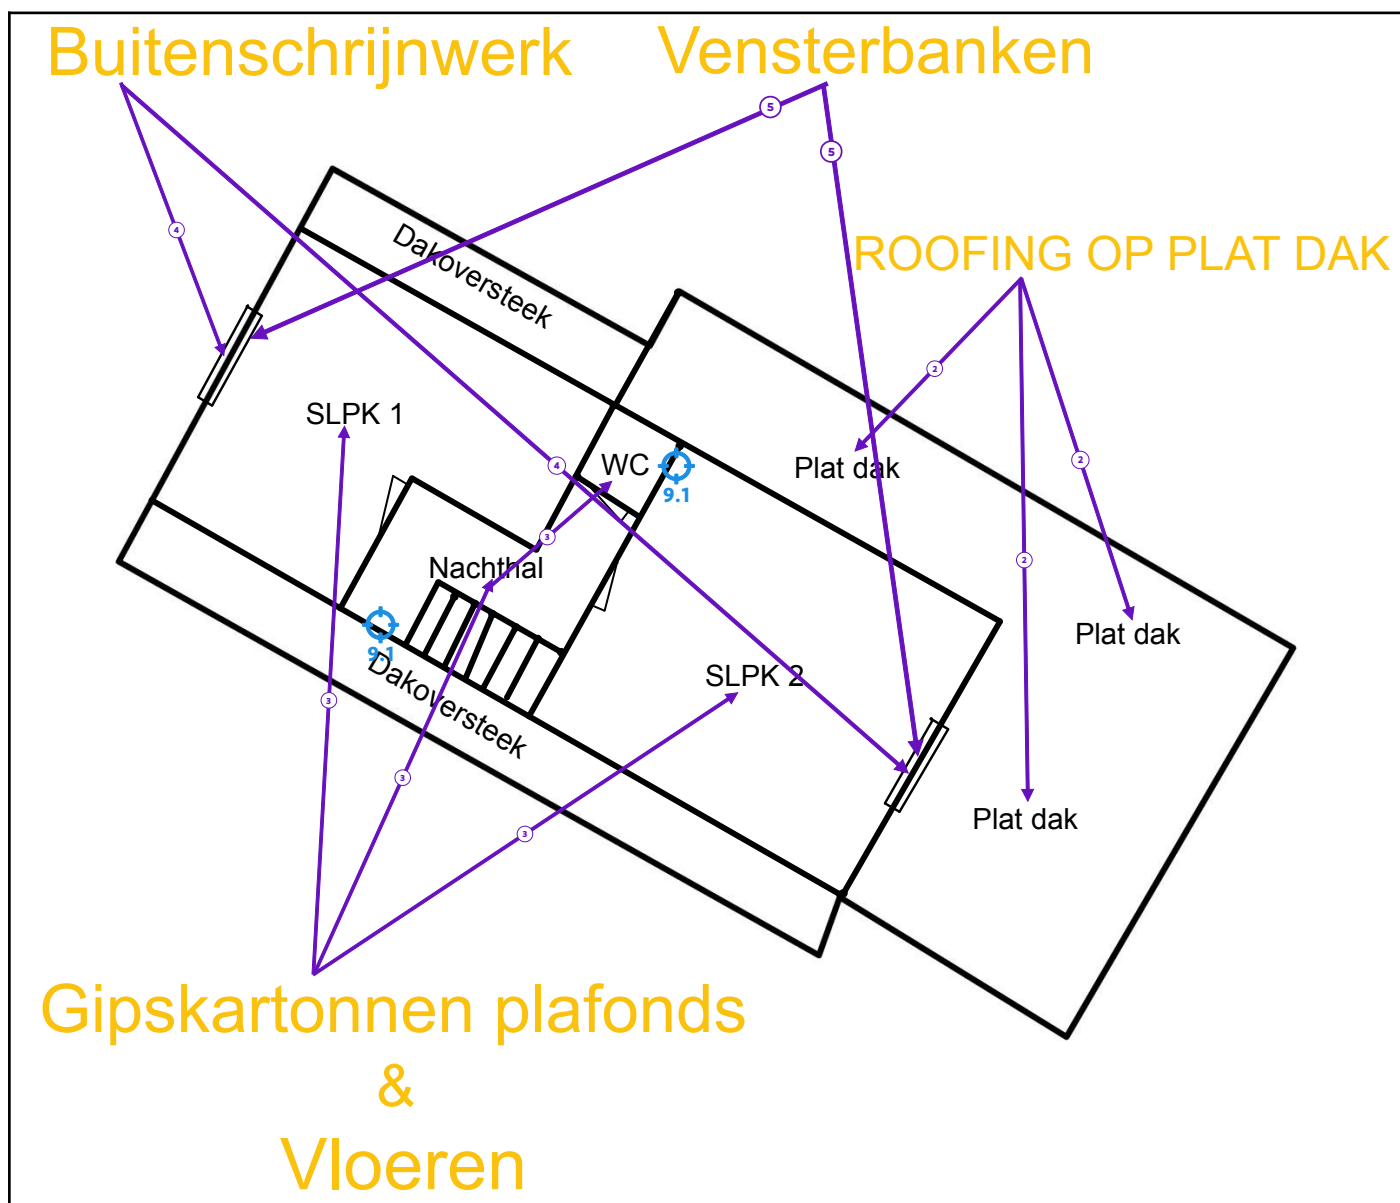
Plan 1.2: Conciërgewoning V+1

Beschrijving	Type	Actie
2. 4 - Roofing - dak gvl	Beperking	-
3. Plafonds	Advies	-
4. Buitenschrijnwerk	Advies	-
5. Vensterbanken	Advies	-
6. Vloeren	Advies	-

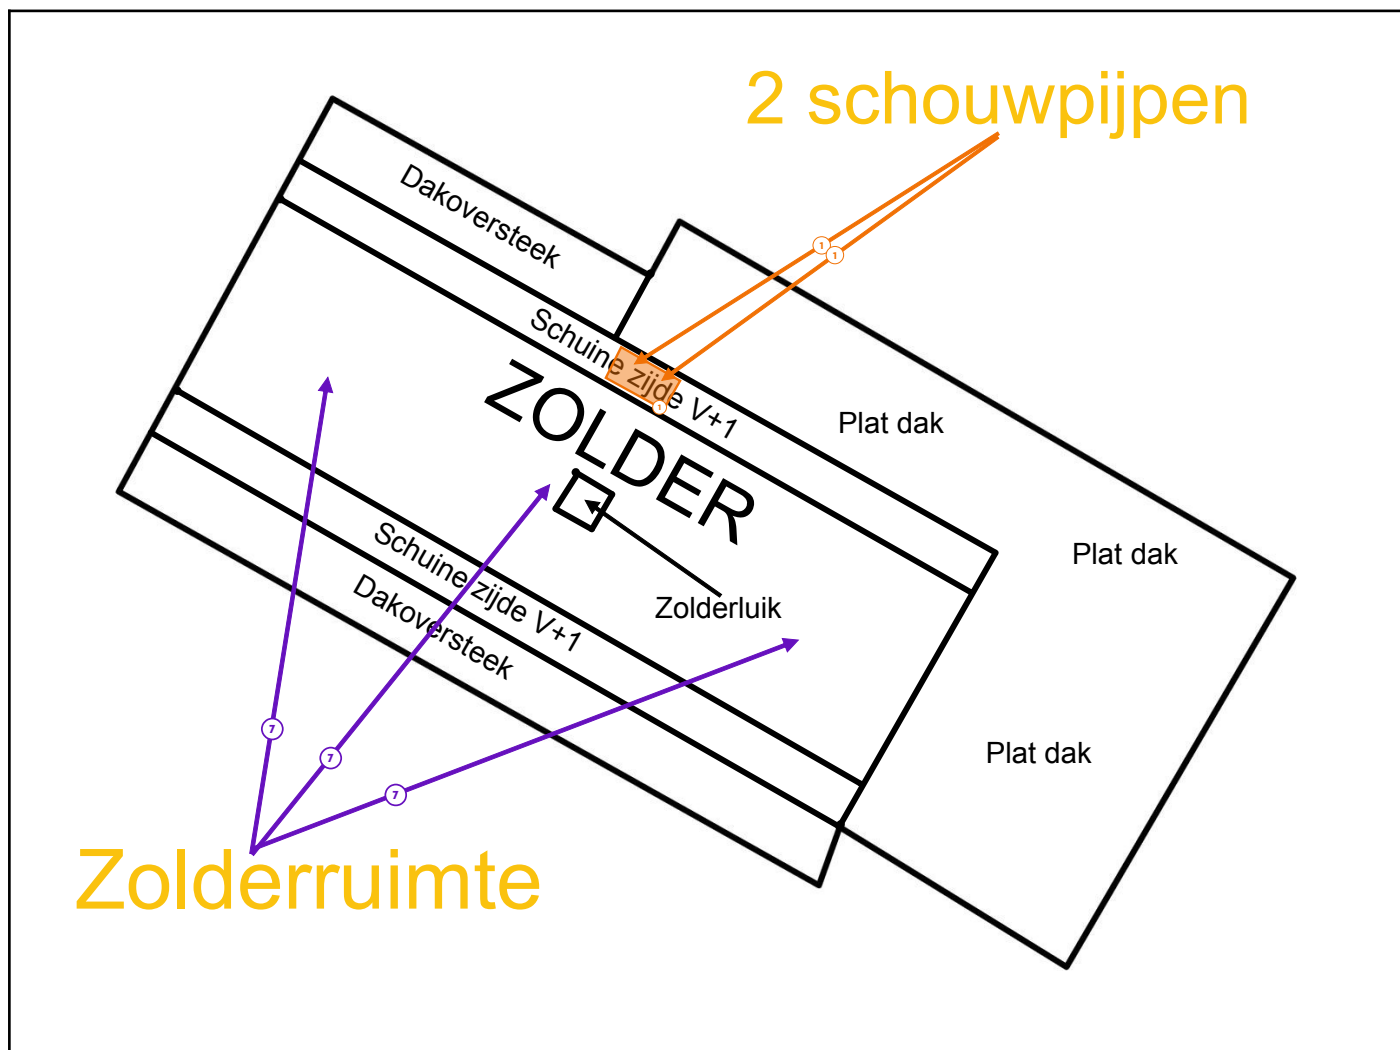
Plan 1.3: Conciërgewoning V+2

Beschrijving	Type	Actie
1. 3 - schouwpijp - dak V +2	Asbestmateriaal	Verwijderen
7. Zolderruimte	Advies	-

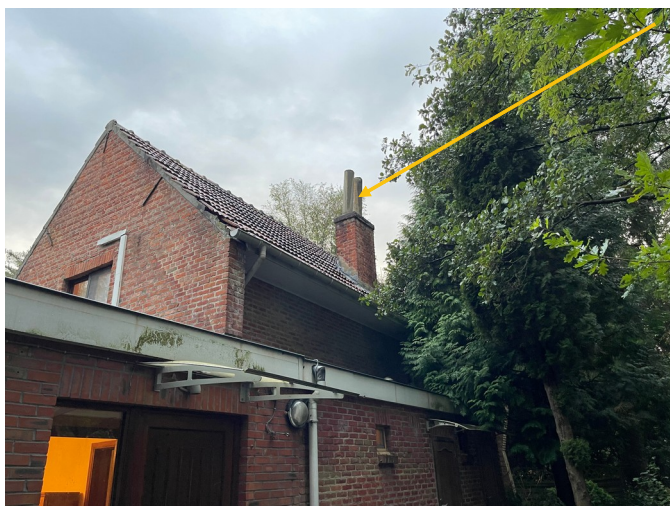
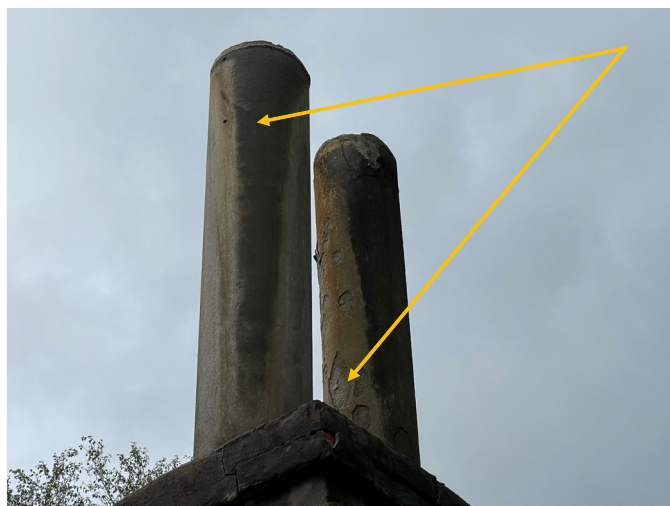
Eindbeoordeling materiaalrisico	Verhoogd materiaalrisico en/of verhoogde kans op vezelvrijgave
---------------------------------	--

Gebondenheid	Categorie 1: hechtgebonden in oorsprong
Asbestsoort (vezeltype)	Crocidoliet aanwezig
Asbestconcentratie	Laag (< 50%)
Afschermingsgraad van het gehele materiaal	Geheel of deels vrij aan de buitenlucht
Toestand van het materiaal	Matig beschadigd, matig verweerd

Beschrijving	3 - schouwpijp - dak V +2
Omgeving	Buiten
Primaire drager	Schuin dak
Asbestmateriaal	Rookgaskanaal
Bindmiddel van asbestmateriaal	Cement
Gebondenheid op basis van bindmiddel	Hecht
Hoeveelheid (lengte - omtrek - dikte - aantal)	• 1,50 m - 40,00 cm - 0,50 cm - 2 stuks
Totaal volume	0,006 m ³

- Zorg voor een veilig beheer. Vermijd het beschadigen van het asbestmateriaal. Controleer de toestand jaarlijks op wijzigingen.
- Verwijder dit asbestmateriaal zo snel mogelijk. Volg de toestand goed op.

- Eenvoudige handelingen: mag via doe-het-zelf of door werknemer(s) met opleidingsattest eenvoudige handelingen
Mits het gebruik van de juiste PBM's en een correcte toepassing van de afvalstromen, kunnen deze schouwpijpen (in hun geheel) zelf MANUEEL verwijderd worden. NIET breken, maak GEEN gebruik van schroefboormachines en/of slijpschijven.

Aangeraden wordt gebruik te maken van werknemer(s) met opleidingsattest eenvoudige handelingen.

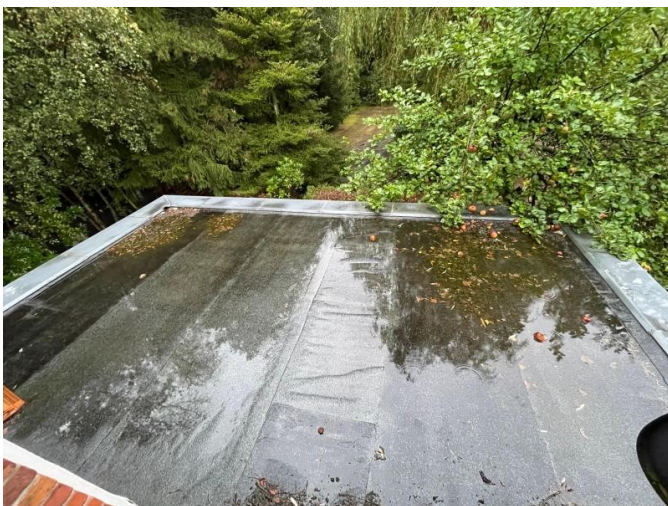
Situeringfoto

Reden: Risico op lekken door staalname is te groot

Uitleg van de asbestdeskundige: Roofing is een van de materialen die verplicht bemonsterd dienen te worden. In dit geval kan dit echter niet zonder een onverantwoord risico op lekken.

Het dient echter opgemerkt, dat deze roofing niet ouder dan 20 jaar LIJKT. Verder stel ik vast, dat bij analyse van meerdere 10-tallen roofingstalen van verschillende elders gelegen woningen/gebouwen, er slechts heel zelden asbest-houdende roofing wordt ontdekt.

Om echt zekerheid hieromtrent te hebben, is het noodzakelijk een destructief staal van deze roofing te nemen, de opdrachtgever/eigenaar, dient dan wel de nodige schikkingen te treffen zodat de door deze staalname ontstane schade onmiddellijk professioneel hersteld wordt!

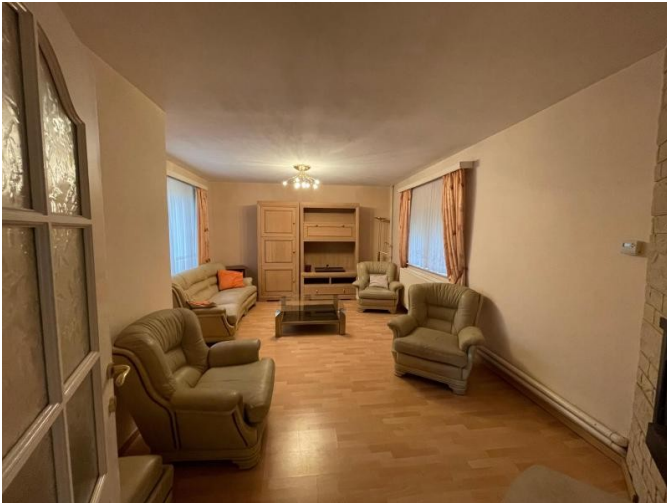
De plafonds van ELKE kamer/ruimte, zijn volledig afgewerkt met gipskarton en bevestigd op een houten roostering. Hierdoor is een "niet destructieve" staalname van de eventueel aanwezige gips-bezetting hierachter, onmogelijk!

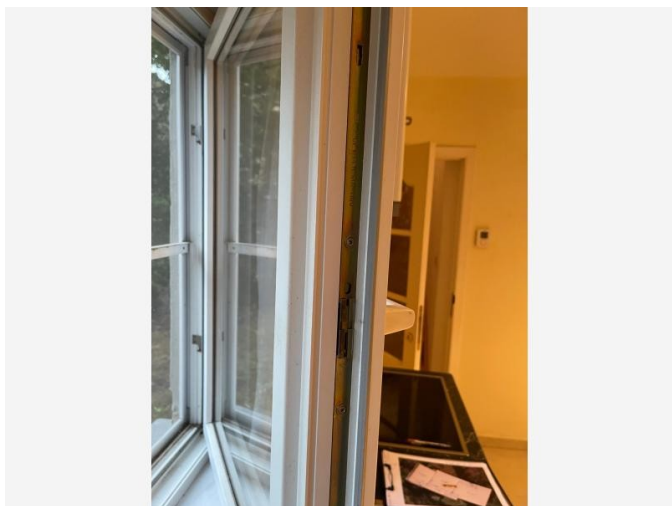
Bij de renovatie van deze conciërgewoning werd ze deels van houten-buitenschrijnwerk en deels van pvc-buitenschrijnwerk met dubbel glas (datumstempel hierin is april 1998) voorzien, er werd overal elastische siliconen gebruikt. Bijgevolg zijn deze toepassingen/materialen NIET-asbestverdacht.

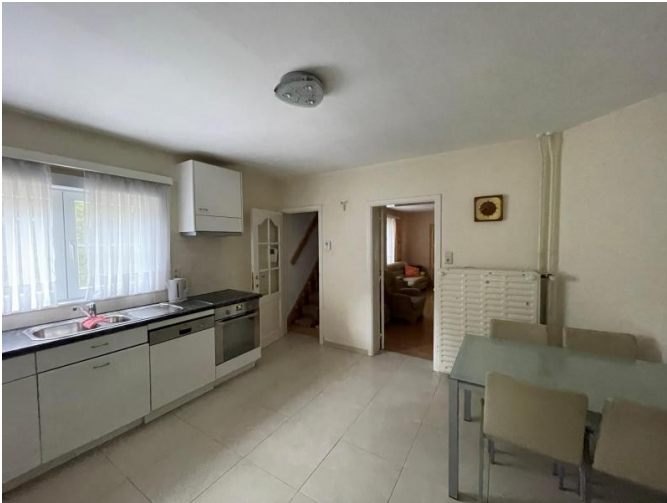
De vloeren bestaan uit laminaat en tegels (in badkamer, wc & keuken). De plinten zijn telkens van hetzelfde materiaal als de vloeren. Aan de meeste deuropeningen, loopt de vloer gewoon door zonder dorpel, de enkel dorpels die er toch zijn, zijn uit natuursteen. Deze toepassingen/materialen zijn NIET-asbestverdacht.

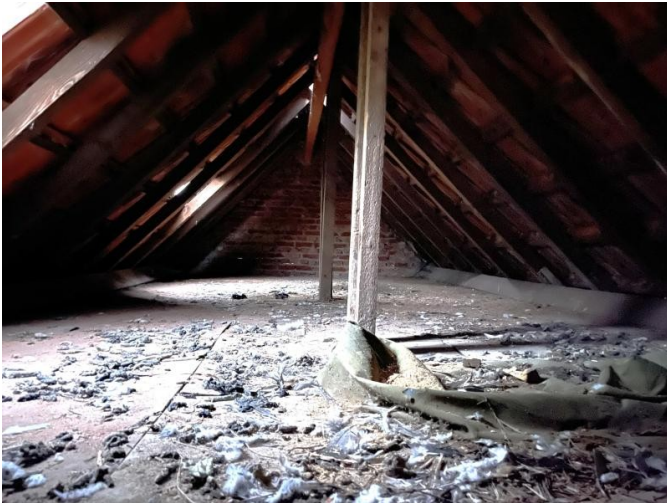
De zolderruimte heeft een "plankenvloer", niet bepleisterde/geverfde bakstenen zijmuren, een schuin dak met rode gebakken pannen en GEEN onderdak. Deze toepassingen/materialen zijn NIET-asbestverdacht.

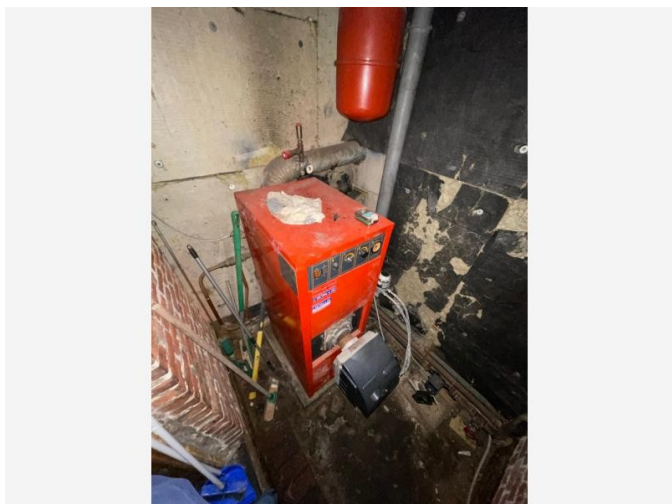
De conciërgewoning wordt verwarmd met een C.V. installatie op stookolie, de dichting tussen brander en branderkamer lijkt met niet-asbestverdacht. Een groot gedeelte van de muren is geïsoleerd met roswol-panelen. Deze toepassingen/materialen zijn NIET-asbestverdacht

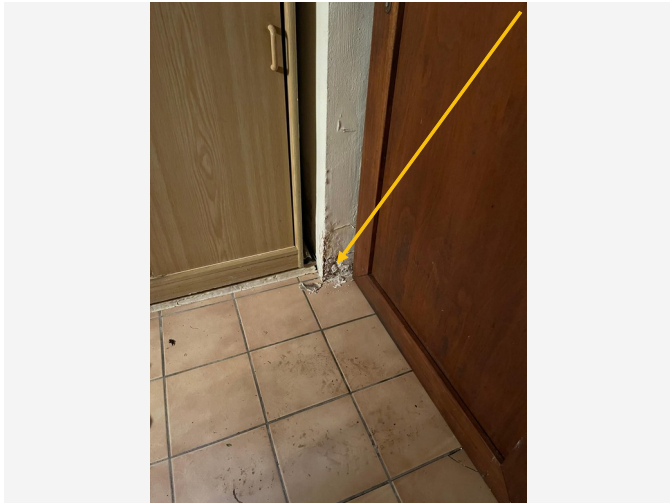
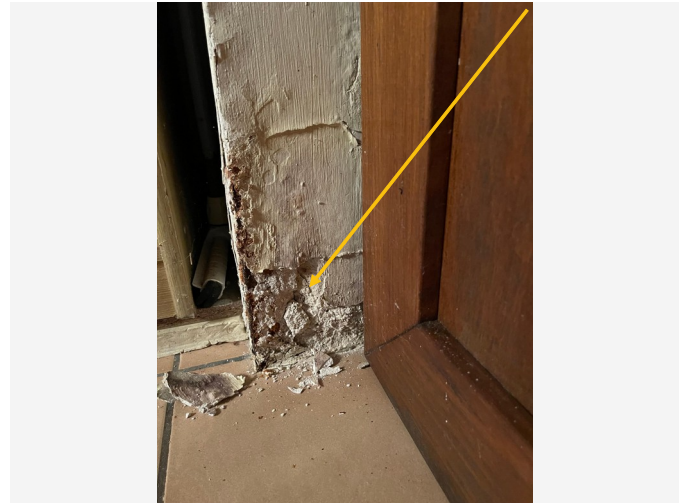
Geen asbest

#	Type	Referentie	Resultaat
9.1	Mengmonster	Staal 001 (QR 000000248518): 1-Pleister-Muren	Geen asbest

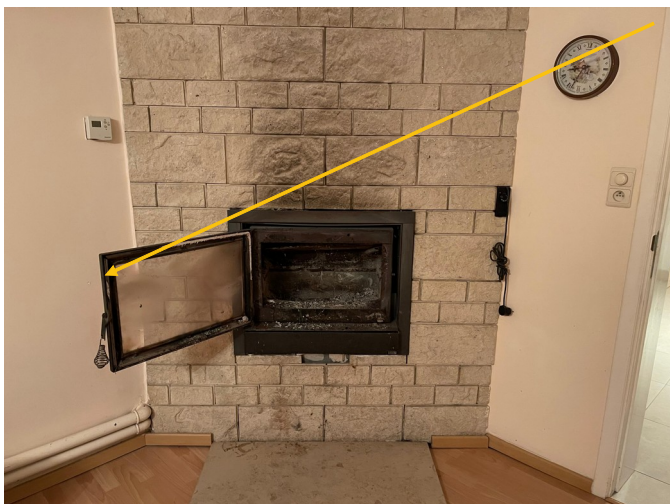
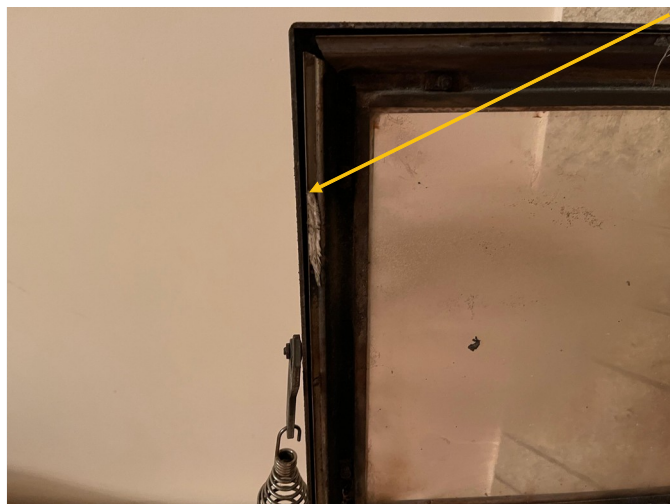
Fiche 10: 2 - Koord - inbouwhaard

Geen asbest

#	Type	Referentie	Resultaat
10.1	Puntmonster	Staal 002 (QR 000000248525): 2-Koord-Inbouwhaard	Geen asbest
