Asbestinventarisatetest

Hendrik Van Antwerpenstraat 10, 2900 Schoten

Attestnummer : 20231024-000029.000

Uitgegeven op : 24.10.2023

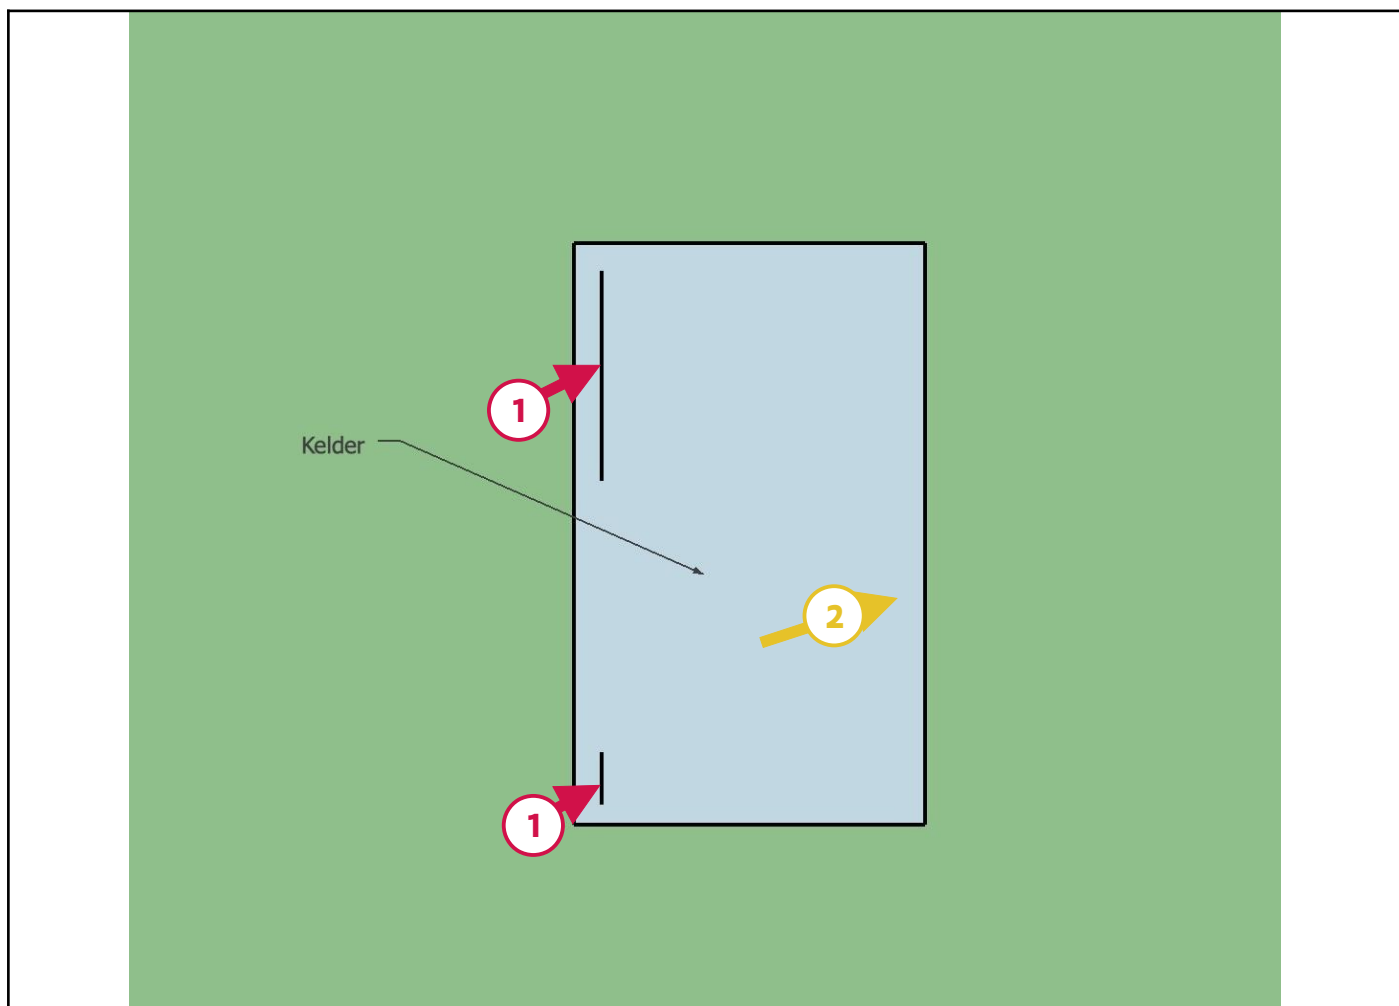
Plan 1.1: Kelder

Beschrijving	Type	Actie
1. buis	Asbestmateriaal	Dringend verwijderen
2. bakeliet	Asbestmateriaal	Zorgvuldig beheren

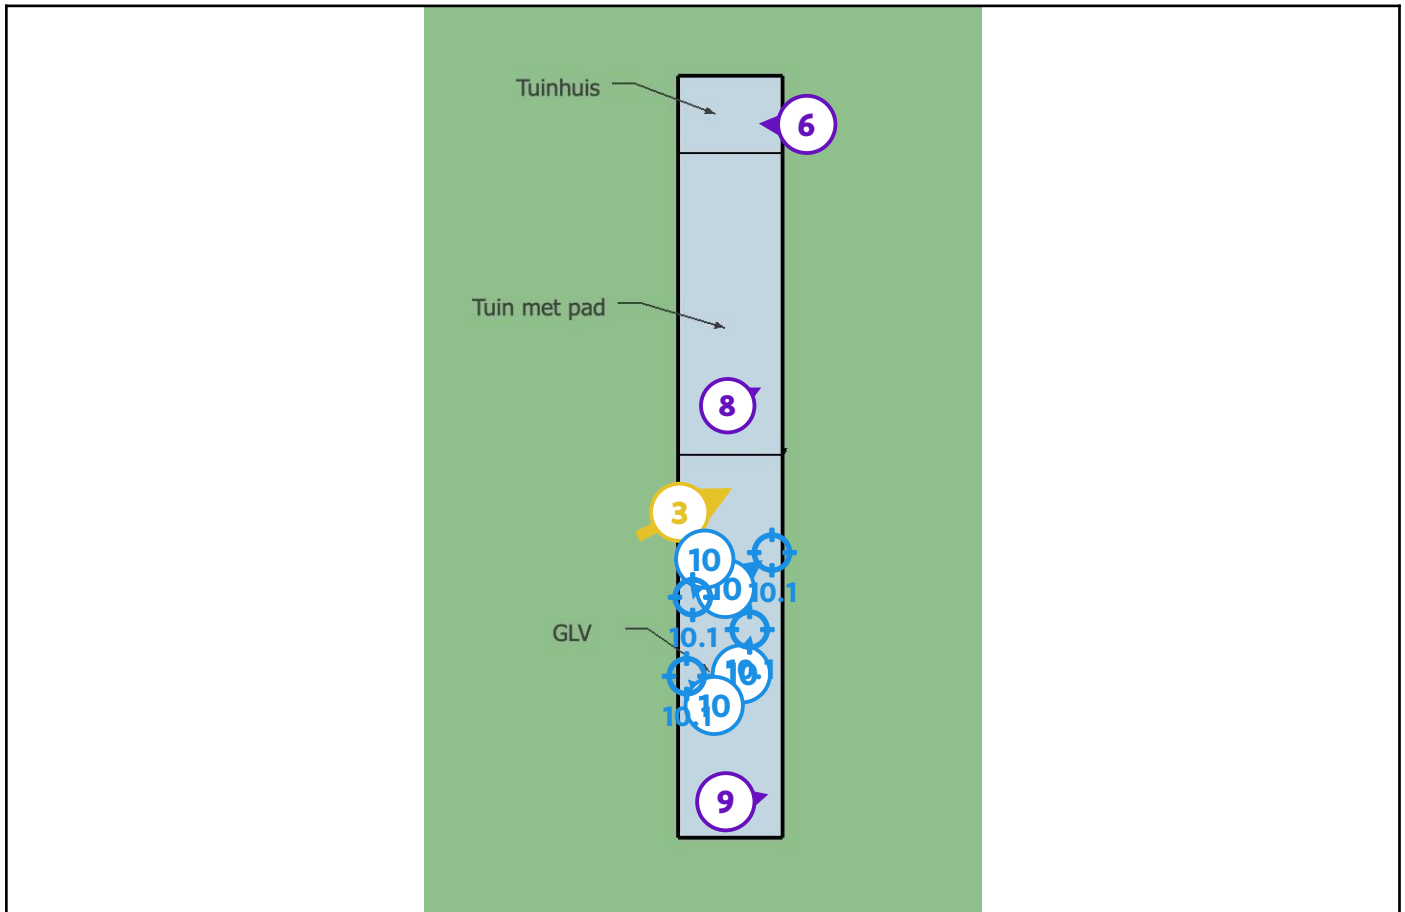
Plan 1.2: glv

Beschrijving	Type	Actie
3. roofing	Asbestmateriaal	Zorgvuldig beheren
6. ruimte in en onder de daken (hoofddak en tuinhuis)	Beperking	-
8. ruimte in luik in grond	Advies	-
9. schouw/schoorsteen	Advies	-
10. pleisterwerk muren	Geen asbest	-
10.1 Code: A1	Mengmonster	-

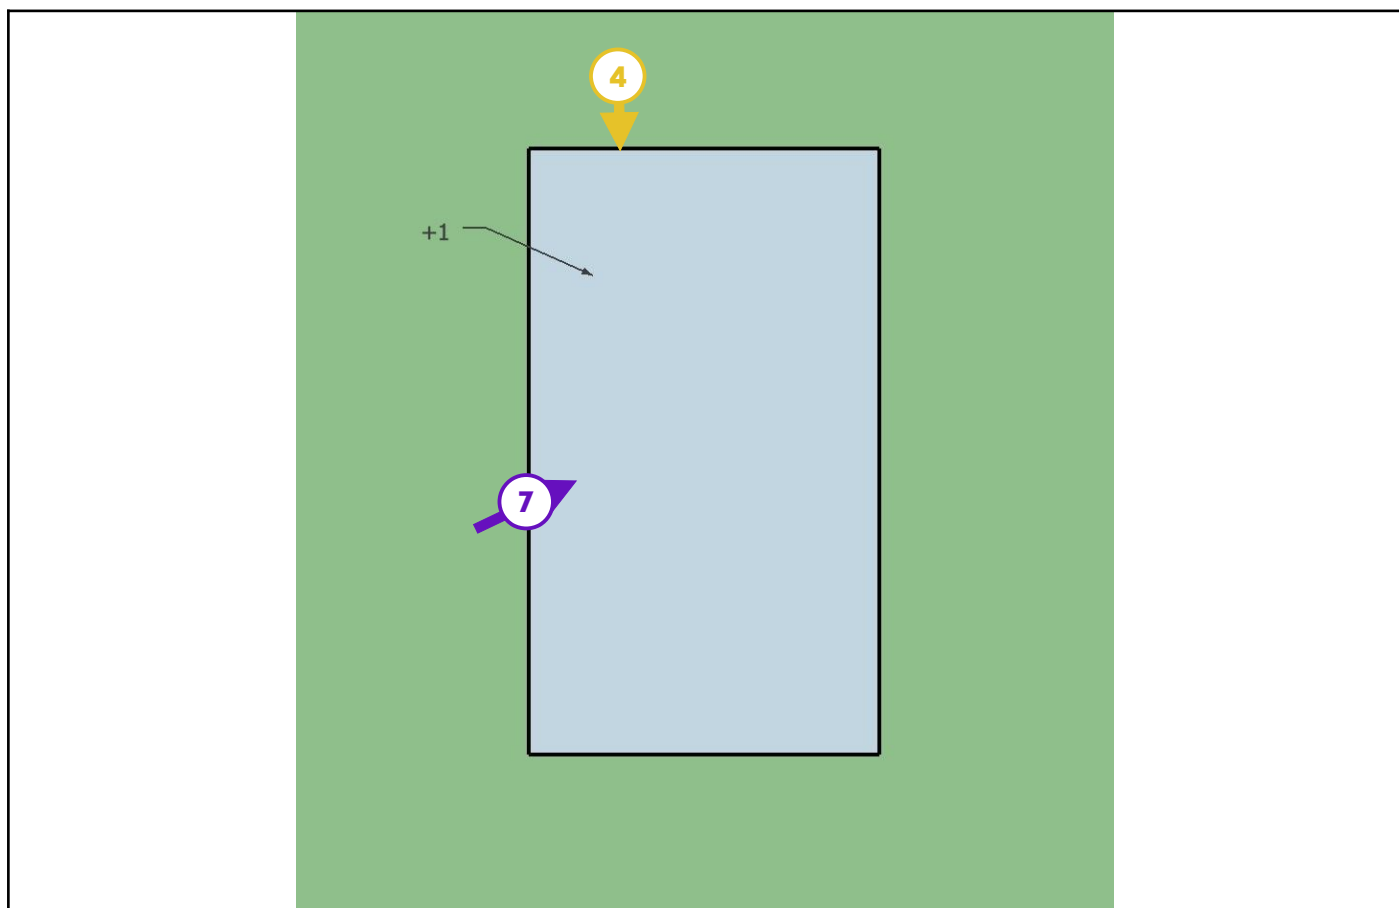
Plan 1.3: +1

Beschrijving	Type	Actie
4. crepi	Asbestmateriaal	Zorgvuldig beheren
7. ruimte onder vloerzeil	Advies	-

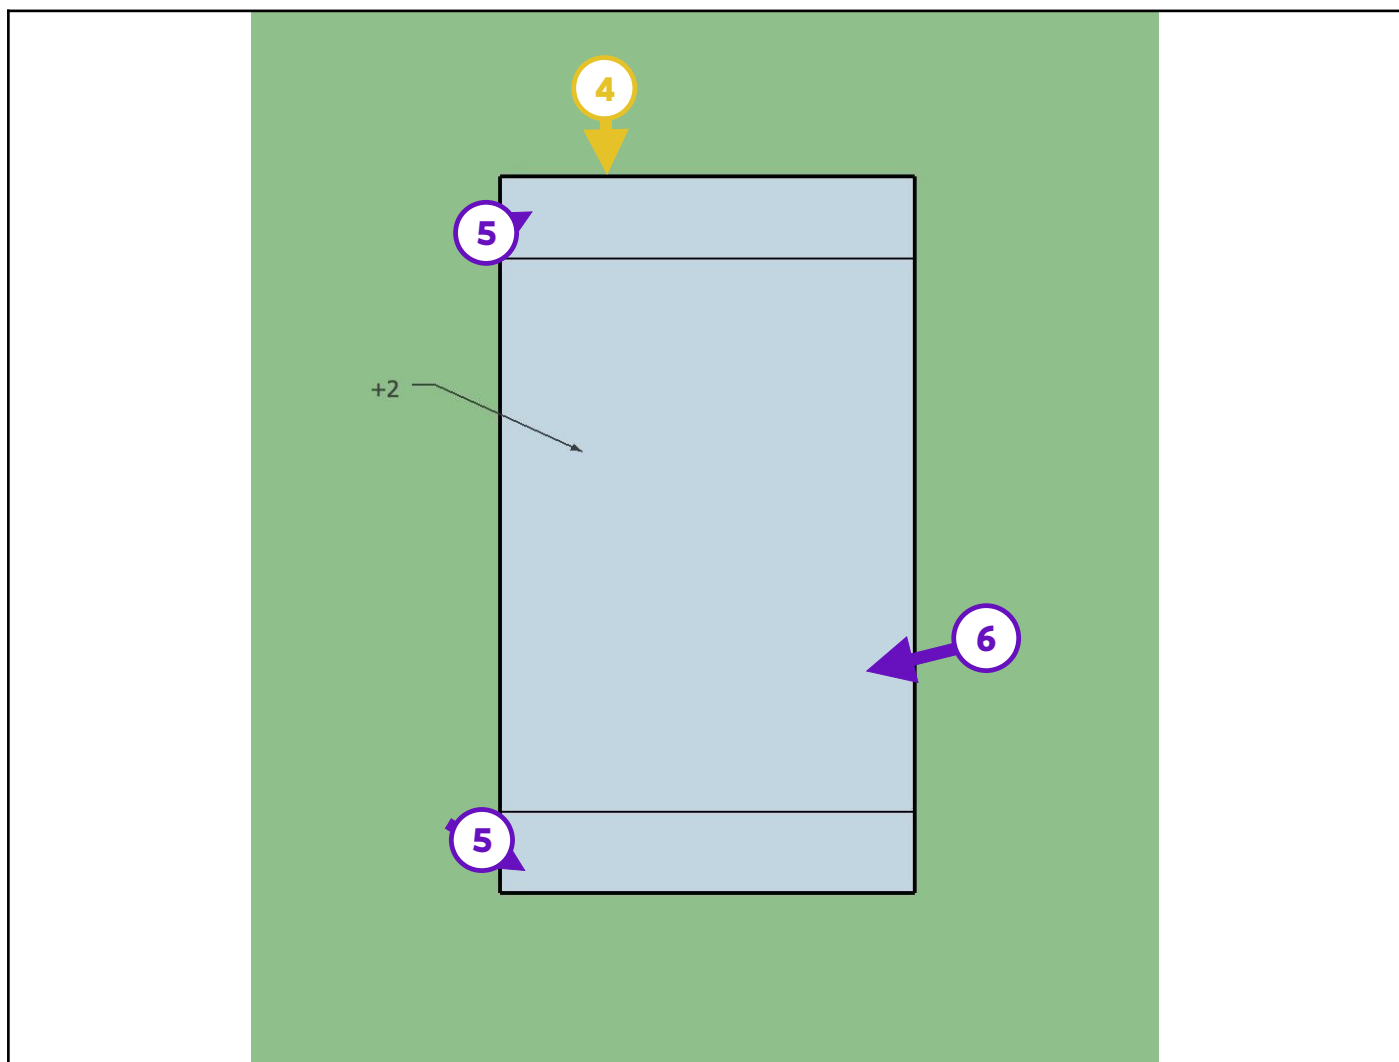
Plan 1.4: +2

Beschrijving	Type	Actie
4. crepi	Asbestmateriaal	Zorgvuldig beheren
5. ruimte hoeken van schuine daken	Beperking	-
6. ruimte in en onder de daken (hoofddak en tuinhuis)	Beperking	-

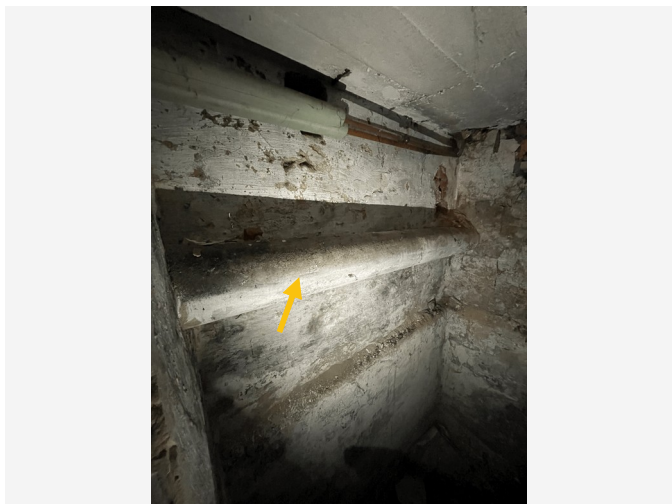
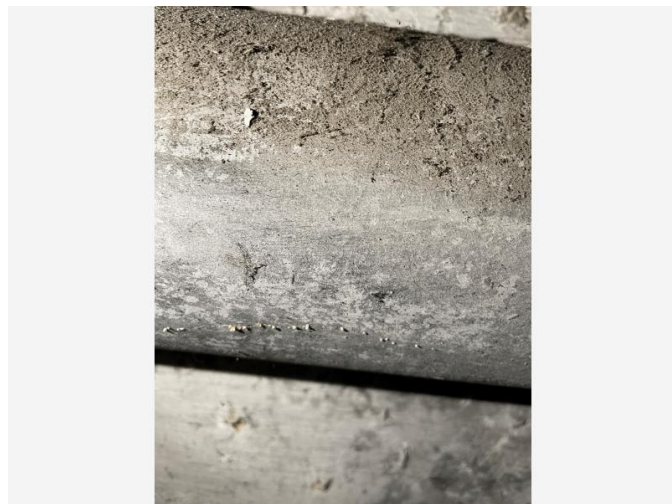
Dringend verwijderen

Eindbeoordeling materiaalrisico	Hoog materiaalrisico en/of hoge kans op vezelvrijgave
---------------------------------	---

Gebondenheid	Categorie 1: hechtgebonden in oorsprong
Asbestsoort (vezeltype)	Crocidoliet aanwezig
Asbestconcentratie	Laag (< 50%)
Afschermingsgraad van het gehele materiaal	Geheel of deels (ook) vrij aan de binnenlucht
Toestand van het materiaal	Matig beschadigd, matig verweerd

Beschrijving	buis
Omgeving	Binnen
Primaire drager	Fundering-draagstructuur (horizontaal, verticaal)
Asbestmateriaal	Buis, koker, leiding, pijp, doorvoer
Bindmiddel van asbestmateriaal	Cement
Gebondenheid op basis van bindmiddel	Hecht
Hoeveelheid (lengte - omtrek - dikte - aantal)	<ul style="list-style-type: none">• 1,85 m - 30,00 cm - 1,00 cm - 1 stuk
Totaal volume	0,006 m ³
Eenvoudig bereikbaar	Ja
Bevestigingswijze	<ul style="list-style-type: none">• Geklemd
Identificatiemethode	Vaststelling zonder monsternamen

- Zorg voor een veilig beheer en verwijder dit asbestmateriaal wanneer het bij werken eenvoudig bereikbaar wordt. Controleer de toestand jaarlijks op wijzigingen.

- Eenvoudige handelingen: mag via doe-het-zelf of door werknemer(s) met opleidingsattest eenvoudige handelingen
Niet breken tijdens verwijderen.

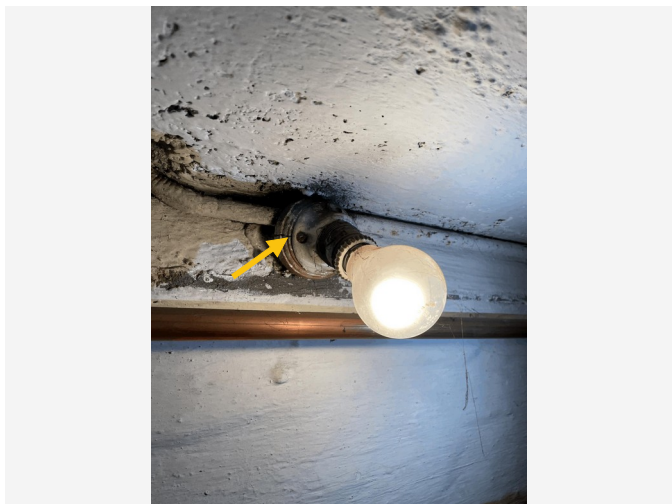
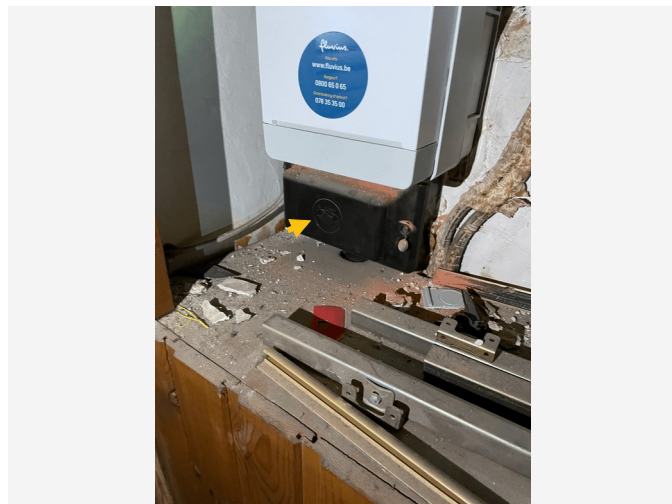
Zorgvuldig beheren

Eindbeoordeling materiaalrisico	Laag materiaalrisico en/of verlaagde kans op vezelvrijgave
---------------------------------	--

Gebondenheid	Categorie 1: hechtgebonden in oorsprong
Asbestsoort (vezeltype)	Crocidoliet aanwezig
Asbestconcentratie	Laag (< 50%)
Afschermingsgraad van het gehele materiaal	Enkel randen niet afgeschermd maar geen contact met binnenluchtstromen
Toestand van het materiaal	Licht beschadigd, licht verweerd. Intact materiaal type Pical – asbestboard of categorie III 'gebondenheid'

Beschrijving	bakeliet
Omgeving	Binnen
Primaire drager	Binnenwand
Asbestmateriaal	Plaat, paneel, tablet - Type Bakeliet
Bindmiddel van asbestmateriaal	Kunststof of -hars
Gebondenheid op basis van bindmiddel	Hecht
Hoeveelheid (oppervlakte - dikte - aantal)	• 0,04 m ² - 0,50 cm - 1 stuk
Totaal volume	< 0,001 m ³
Eenvoudig bereikbaar	Ja
Bevestigingswijze	• Onbekend

- Scherm in afwachting van verwijdering het asbestmateriaal af van luchtstromingen en verstoring: bijvoorbeeld door het te verpakken, te fixeren, af te dekken, signalisatie - afbakening aan te brengen, ...

- Eenvoudige handelingen: mag via doe-het-zelf of door werknemer(s) met opleidingsattest eenvoudige handelingen
Niet breken tijdens verwijderen.

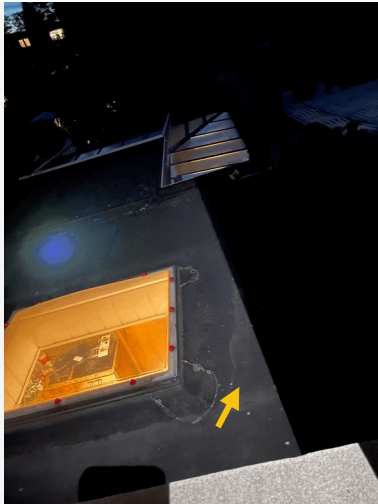
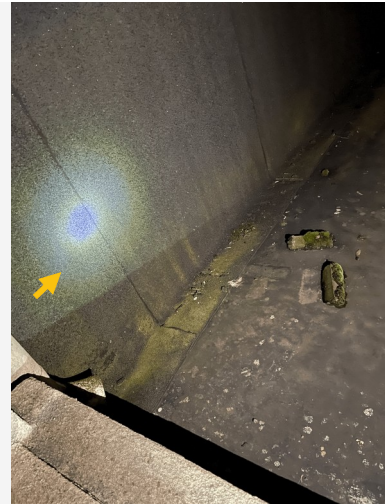
Zorgvuldig beheren

Eindbeoordeling materiaalrisico	Laag materiaalrisico en/of verlaagde kans op vezelvrijgave
---------------------------------	--

Gebondenheid	Categorie 1: hechtgebonden in oorsprong
Asbestsoort (vezeltype)	Crocidoliet aanwezig
Asbestconcentratie	Laag (< 50%)
Afschermingsgraad van het gehele materiaal	Geheel of deels vrij aan de buitenlucht
Toestand van het materiaal	Licht beschadigd, licht verweerd. Intact materiaal type Pical – asbestboard of categorie III 'gebondenheid'

Beschrijving	roofing
Omgeving	Binnen
Primaire drager	Plat dak
Asbestmateriaal	Dak- en gevelbekleding - Roofing
Bindmiddel van asbestmateriaal	Bitumen (roofing, teer, asfalt)
Gebondenheid op basis van bindmiddel	Hecht
Hoeveelheid (oppervlakte - aantal)	• 20,00 m ² - 1 stuk
Totale oppervlakte	20,00 m ²
Eenvoudig bereikbaar	Ja
Bevestigingswijze	• Verlijmd, ingegoten, versmeerd

- Zorg voor een veilig beheer. Vermijd het beschadigen van het asbestmateriaal. Controleer de toestand jaarlijks op wijzigingen.

- Hermetische zone (erkend asbestverwijderaar)
Indien uit staalname blijkt dat asbest aanwezig is. Laten verwijderen door erkende firma.

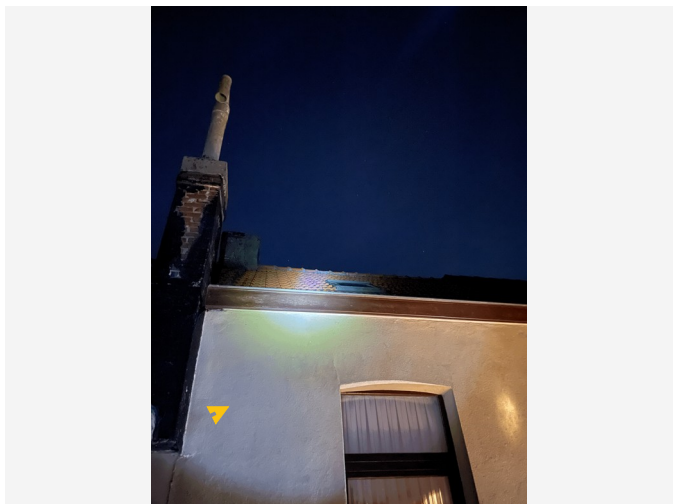
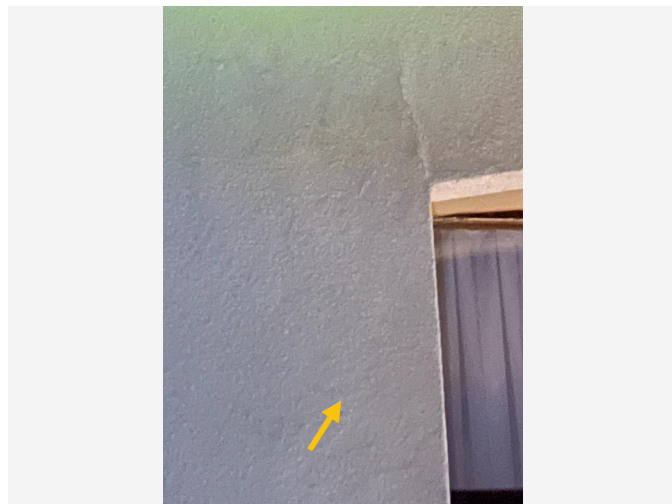
Zorgvuldig beheren

Eindbeoordeling materiaalrisico	Laag materiaalrisico en/of verlaagde kans op vezelvrijgave
---------------------------------	--

Gebondenheid	Categorie 1: hechtgebonden in oorsprong
Asbestsoort (vezeltype)	Crocidoliet aanwezig
Asbestconcentratie	Laag (< 50%)
Afschermingsgraad van het gehele materiaal	Geheel of deels vrij aan de buitenlucht
Toestand van het materiaal	Licht beschadigd, licht verweerd. Intact materiaal type Pical – asbestboard of categorie III 'gebondenheid'

Beschrijving	crepi
Omgeving	Buiten
Primaire drager	Wand buitenschil
Asbestmateriaal	In-situ afwerkingslagen - Crepi
Bindmiddel van asbestmateriaal	Kunststof of -hars
Gebondenheid op basis van bindmiddel	Hecht
Hoeveelheid (gewicht - aantal)	<ul style="list-style-type: none">• 50,00 kg - 1 stuk
Totaal gewicht	50,00 kg
Eenvoudig bereikbaar	Ja
Bevestigingswijze	<ul style="list-style-type: none">• Verlijmd, ingegoten, versmeerd

- Zorg voor een veilig beheer en verwijder dit asbestmateriaal wanneer het bij werken eenvoudig bereikbaar wordt. Controleer de toestand jaarlijks op wijzigingen.

- Hermetische zone (erkend asbestverwijderaars)
Indien uit staalname blijkt dat asbest aanwezig is. Laten verwijderen door erkende firma.

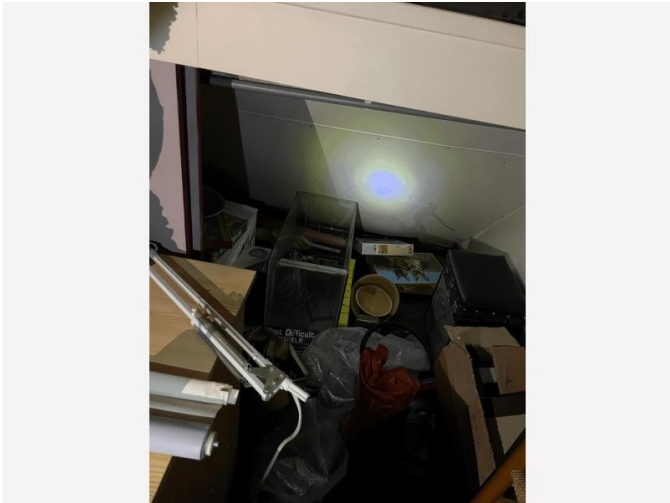
Situeringfoto

Permanente beperking

Reden: Het onderzoek kan niet uitgevoerd worden binnen de bepalingen van de Welzijnswet

Uitleg van de asbestdeskundige: Hoogte kleiner dan 1,5m.

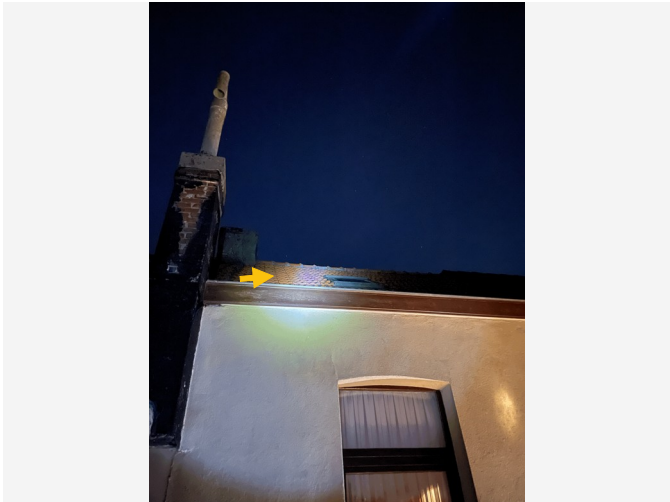
Situeringfoto

Permanente beperking

Reden: Het onderzoek kan niet uitgevoerd worden binnen de bepalingen van de Welzijnswet

Uitleg van de asbestdeskundige: Er kunnen asbesthoudende toepassingen bevinden in ruimte onder/in de daken.

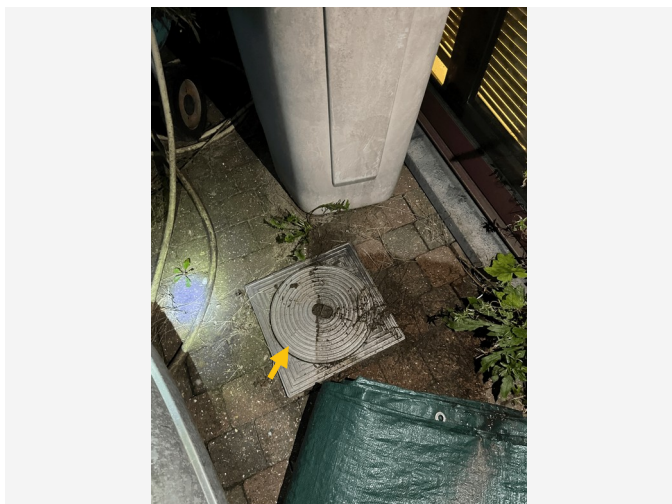
Vrije foto

Er kunnen asbesthoudende toepassingen bevinden.

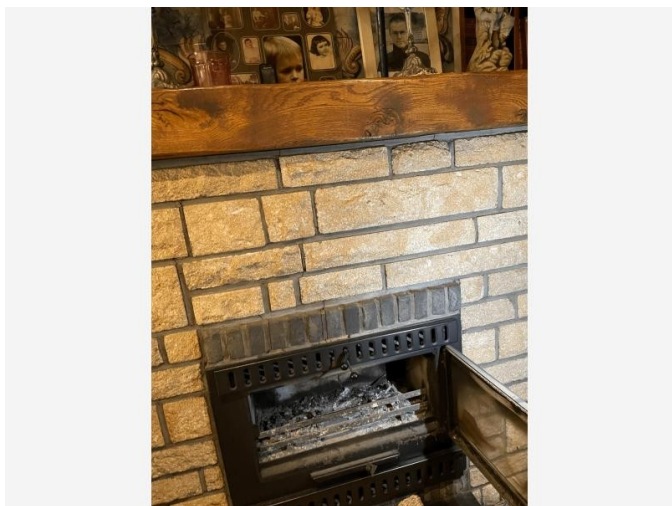
Vrije foto

Er kunnen asbestverdachte materialen bevinden in schouw/schoorsteen.

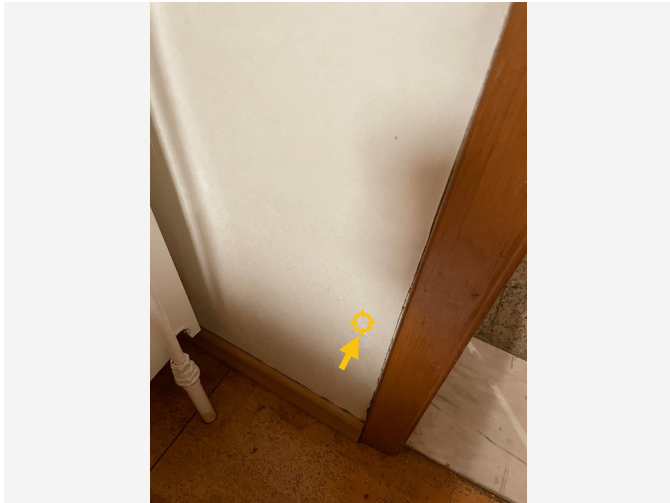
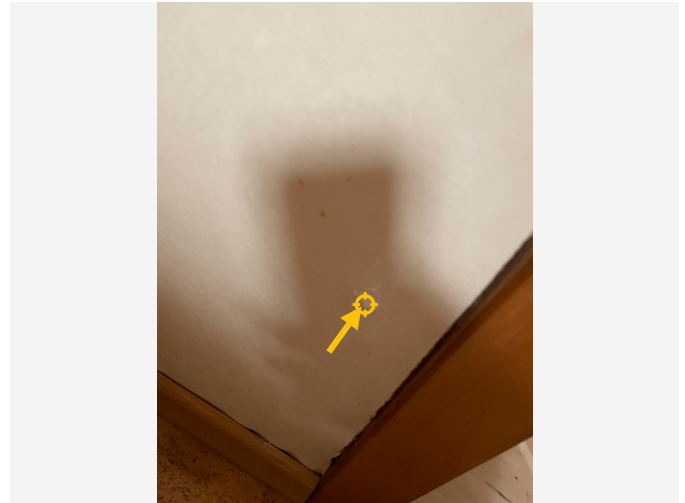
Geen asbest

#	Type	Referentie	Resultaat
10.1	Mengmonster	A1	Geen asbest

Beschrijving	pleisterwerk muren
Omgeving	Binnen
Primaire drager	Binnenwand
Bindmiddel van materiaal	Gips - kalk
