# Asbestinventarisatetest

Drie Eikenstraat 138/2, 2650 Edegem

Attestnummer : 20240719-000096.000

Uitgegeven op : 19.07.2024

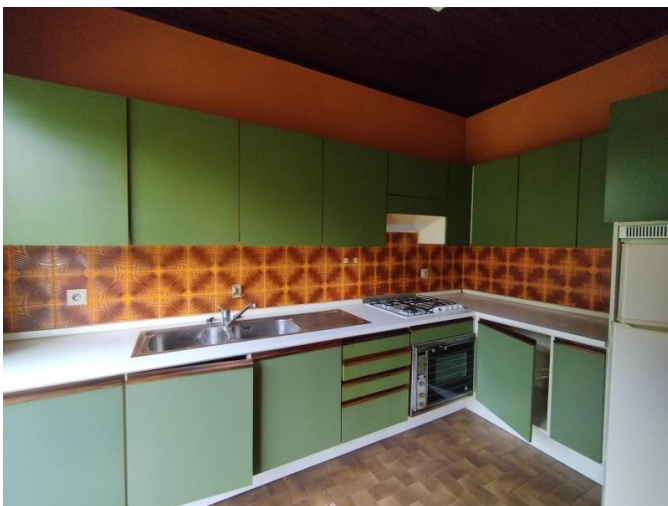
Vrije foto

In de keuken zijn er muurtegels aanwezig. Mogelijks kan de tegellijm asbest bevatten. Staalname niet mogelijk tenzij destructief onderzoek te verrichten. Wanneer mogelijk is het best dit ook te testen.

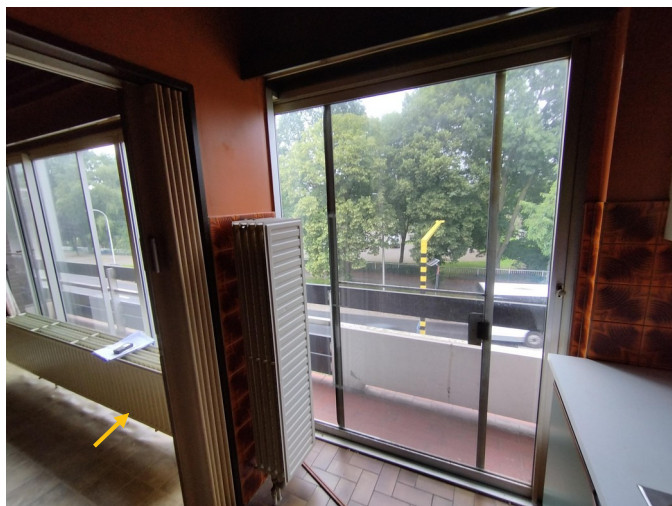
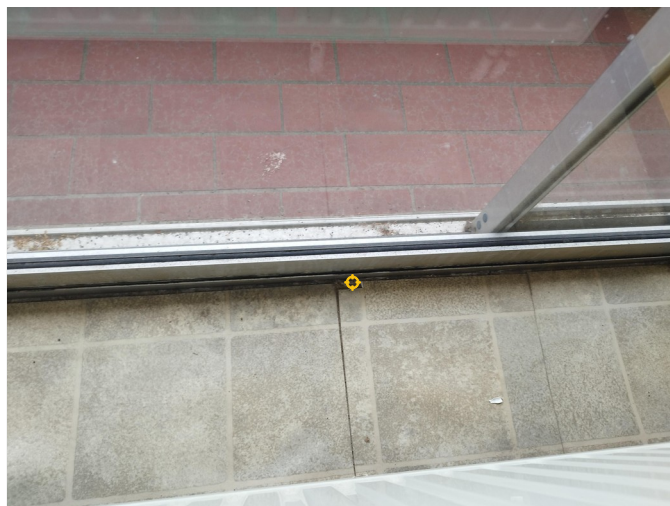
## Fiche 4: Vinyl - living

## Conclusie

Geen asbest

#	Type	Referentie	Resultaat
4.1	Puntmonster	002 - 229555	Geen asbest

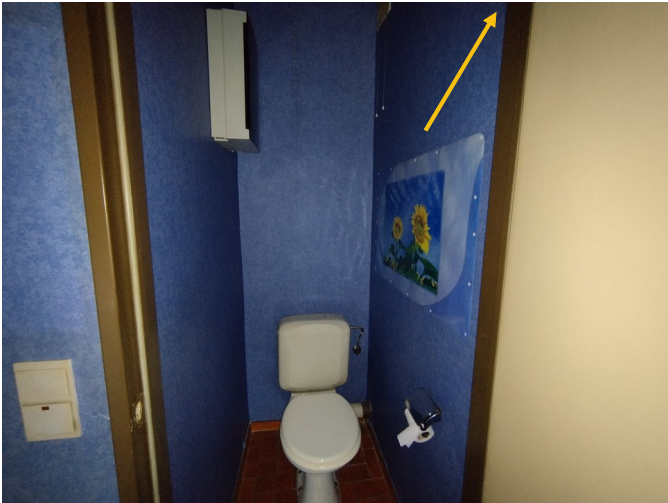
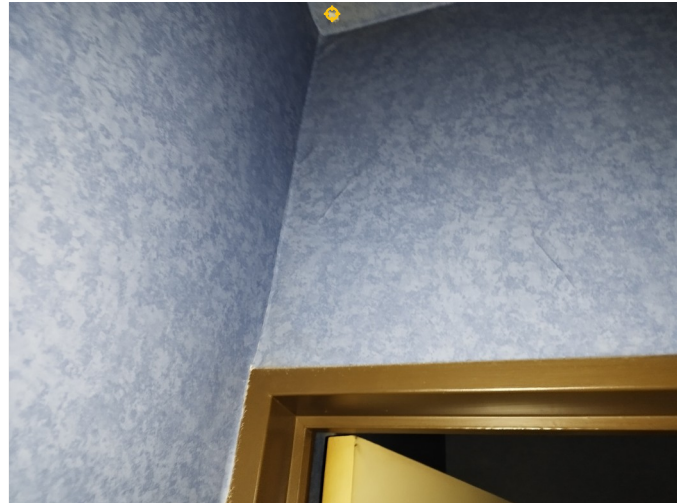
## Fiche 5: Pleisterwerk plafond

### Conclusie

Geen asbest

#	Type	Referentie	Resultaat
5.1	Mengmonster	006 - 229586	Geen asbest

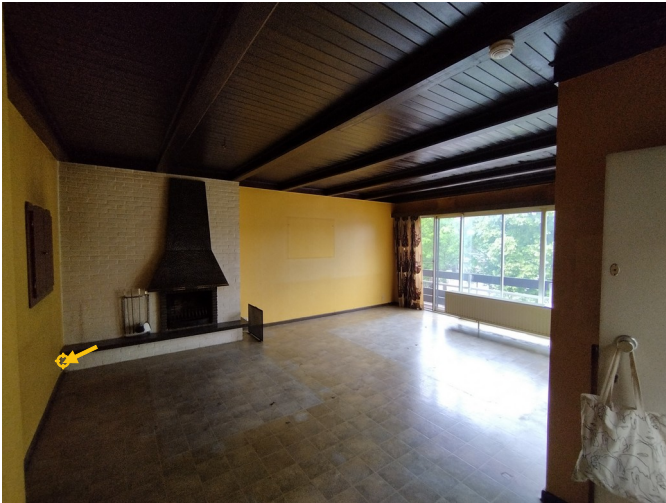
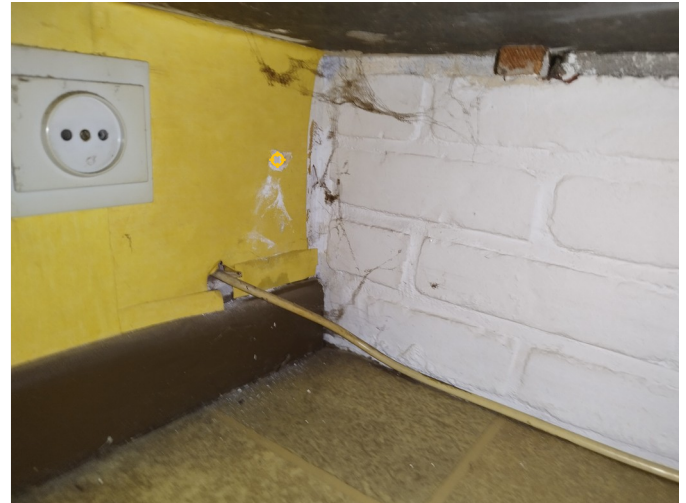
## Fiche 6: Pleisterwerk muren

## Conclusie

Geen asbest

#	Type	Referentie	Resultaat
6.1	Mengmonster	005 - 229579	Geen asbest

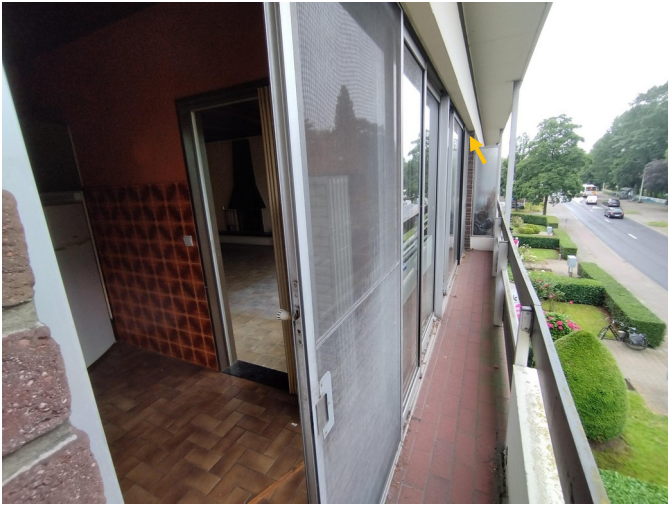
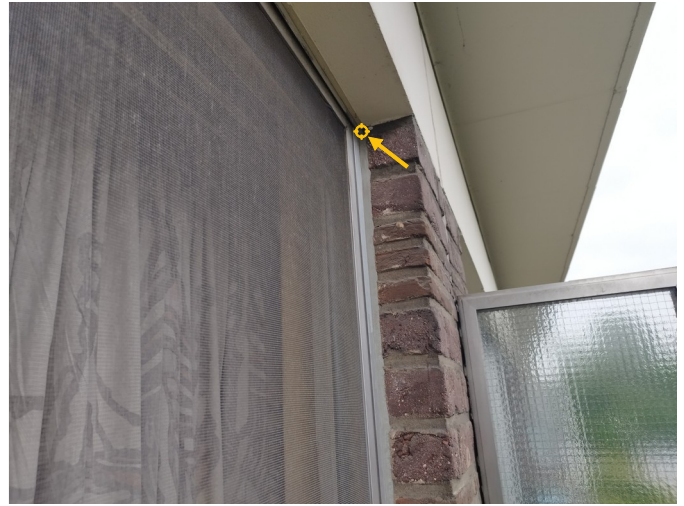
## Conclusie

Geen asbest

#	Type	Referentie	Resultaat
7.1	Puntmonster	004 - 229562	Geen asbest

<b>Beschrijving</b>	Mastiek buitenkant ramen terras
<b>Omgeving</b>	Buiten
<b>Primaire drager</b>	Wandopening verticaal (raam, deur, ...)
<b>Bindmiddel van materiaal</b>	Kitten, mastiek, pasta
<b>Gebondenheid op basis van bindmiddel</b>	Hecht
<b>Hoeveelheid (gewicht - aantal)</b>	• 2,00 kg - 1 stuk
<b>Totaal gewicht</b>	2,00 kg
<b>Identificatiemethode</b>	Vaststelling met monstername
<b>Destructieve handeling voor identificatie</b>	Nee

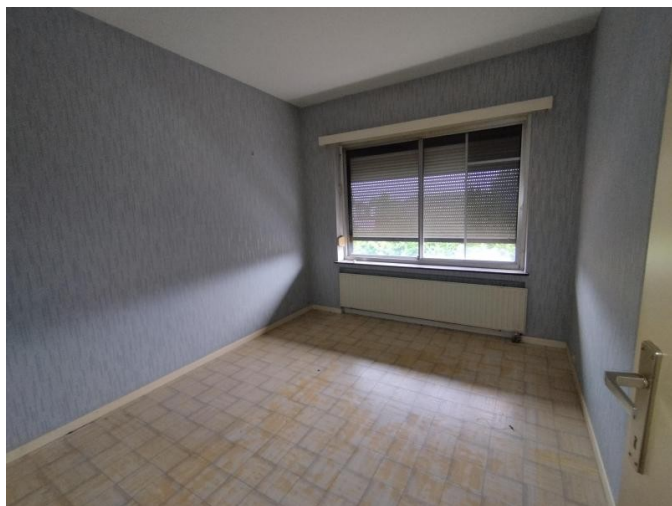
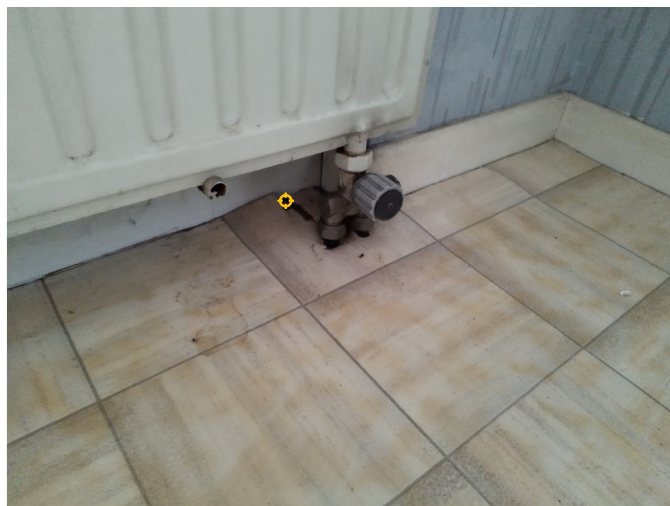
## Fiche 8: Vinyl - slaapkamer 2

### Conclusie

Geen asbest

#	Type	Referentie	Resultaat
8.1	Puntmonster	001 - 229531	Geen asbest

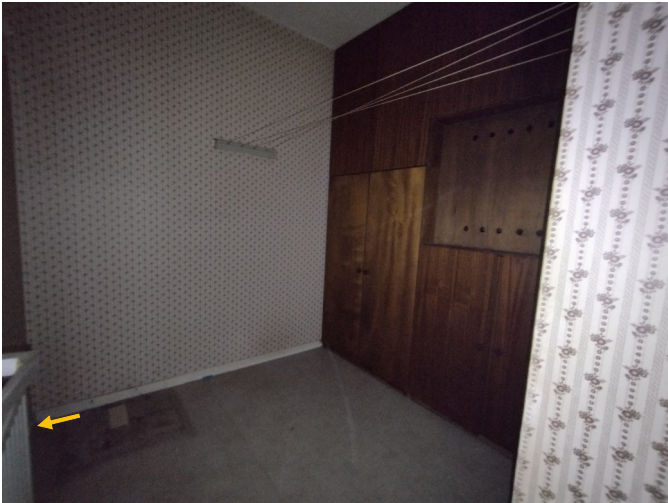
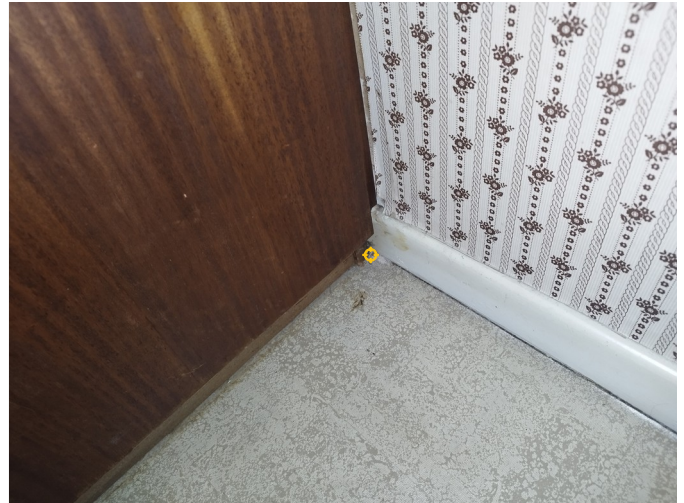
## Fiche 9: Vinyl - dressing

### Conclusie

Geen asbest

#	Type	Referentie	Resultaat
9.1	Puntmonster	003 - 229548	Geen asbest
