# Asbestinventarisatetest

Kloosterstraat 41, 2850 Boom

Attestnummer : 20240623-000079.000

Uitgegeven op : 23.06.2024

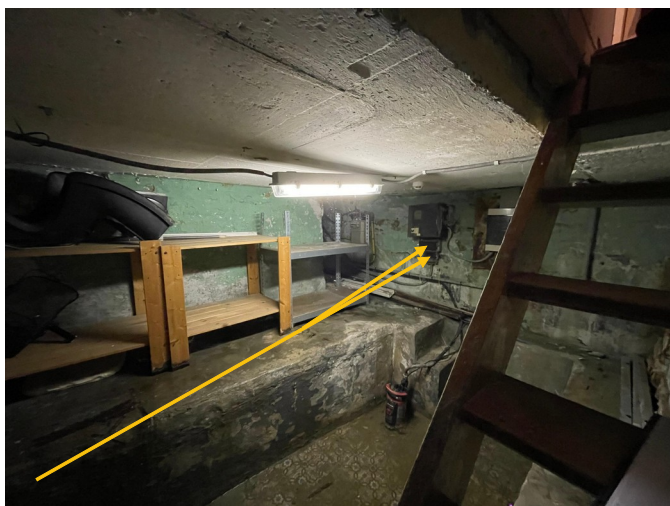
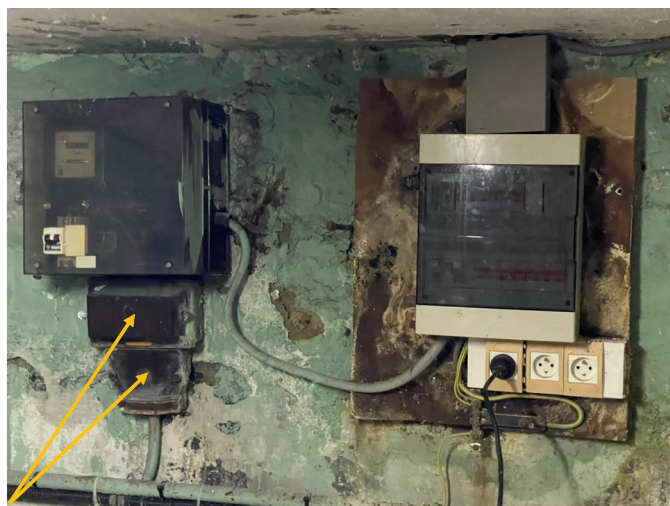
Eindbeoordeling materiaalrisico	Laag materiaalrisico en/of verlaagde kans op vezelvrijgave
---------------------------------	--

Gebondenheid	Categorie 1: hechtgebonden in oorsprong
Asbestsoort (vezeltype)	Crocidoliet aanwezig
Asbestconcentratie	Laag (< 50%)
Afschermingsgraad van het gehele materiaal	Geheel of deels (ook) vrij aan de binnenlucht
Toestand van het materiaal	Onbeschadigd, niet verweerd

Beschrijving	Bakeliet - elektriciteitsmeter
Omgeving	Binnen
Primaire drager	Communicatie en elektrische infrastructuur en uitrusting
Asbestmateriaal	Plaat, paneel, tablet - Type Bakeliet
Bindmiddel van asbestmateriaal	Kunststof of -hars
Gebondenheid op basis van bindmiddel	Hecht
Hoeveelheid (oppervlakte - dikte - aantal)	<ul style="list-style-type: none"><li>• 0,50 m<sup>2</sup> - 0,50 cm - 1 stuk</li></ul>
Totaal volume	0,003 m <sup>3</sup>
Eenvoudig bereikbaar	Ja
Bevestigingswijze	<ul style="list-style-type: none"><li>• Geschroefd</li></ul>
Identificatiemethode	Vaststelling zonder monstername
Destructieve handeling voor identificatie	Nee
Opmerking	Het gaat meer bepaald over de connector tussen de kabel van de stroomaanvoer (vanop de straat) en de elektriciteitsmeter.

- Zorg voor een veilig beheer en verwijder dit asbestmateriaal wanneer het bij werken eenvoudig bereikbaar wordt. Controleer de toestand jaarlijks op wijzigingen.

- Eenvoudige handelingen: mag via doe-het-zelf of door werknemer(s) met opleidingsattest eenvoudige handelingen  
Eigenaar van de woning is GEEN eigenaar van deze elektriciteitsmeter, noch v/d connectie tussen de aanvoerkabel en deze meter, Fluvius stelt deze ter beschikking! Fluvius is volop bezig met de installatie van digitale meters en ter gelegenheid daarvan, zullen ze deze "Bakeliet-connector" hoogstwaarschijnlijk verwijderen en op een aangepaste manier ontzorgen.

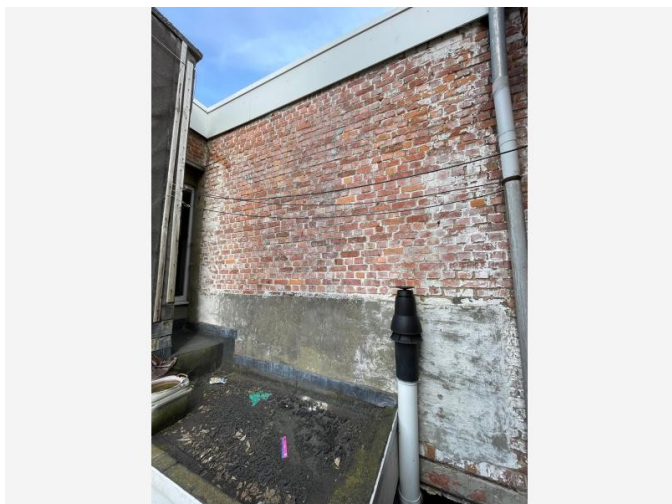
Situeringfoto

**Reden:** Het te onderzoeken materiaal situeert zich hoger dan 3,50 m te rekenen vanaf een veilige ondergrond

**Uitleg van de asbestdeskundige:** Het plat dak op V+1, is op een veilige manier enkel bereikbaar vanaf de straatzijde. Het plat dak achteraan (boven een deel v/d open keuken), is te smal om je ladder op een veilige manier te installeren. De roofing op dit dak zou volgens mijn bronnen, op hetzelfde moment geplaatst zijn en van hetzelfde type zijn, dan de roofing op het plat dak van de keuken (deze is asbestvrij - zie staalname nr. 2).

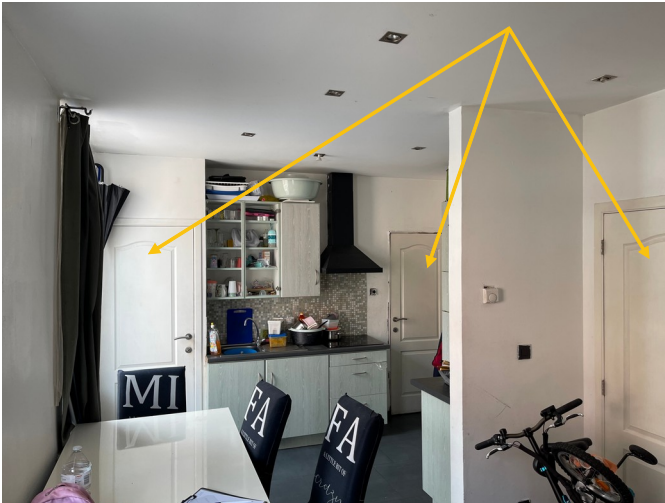
Alle binnendeuren, zijn gewone "schilderdeuren", al dan niet met een reliëf of een gefineerde buitenzijde. Deze toepassingen en/of gebruikte materialen zijn NIET-asbestverdacht.

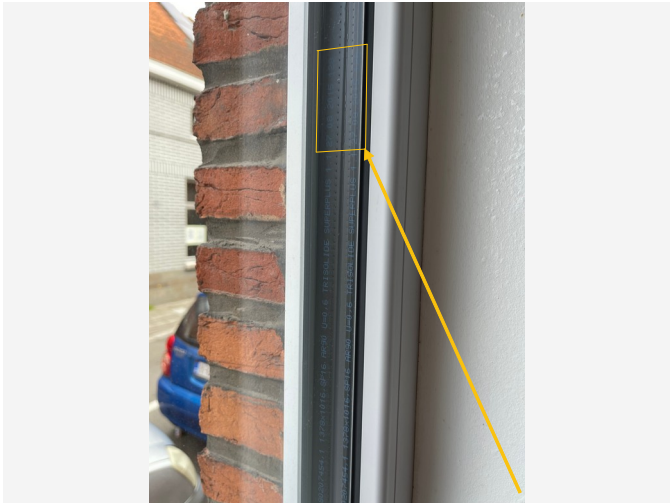
Het PVC-buitenschrijnwerk heeft tripel glas met productiedatum 27/08/2015 en is afgekit met siliconen. Deze is nog volledig elastisch en is niet-asbestverdacht.

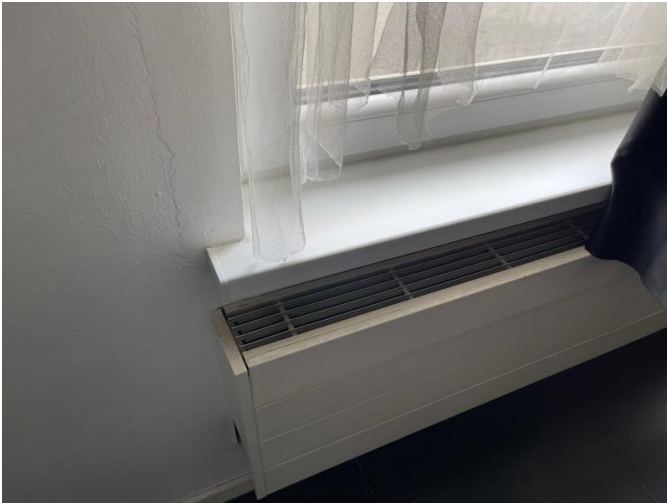
De vensterbanken aan de buitenzijde zijn allen van "Blauwe steen". Aan de binnenzijde zijn ze van vezelplaat/mdf met een melamine toplaag. Deze toepassingen en/of gebruikte materialen zijn NIET-asbestverdacht.

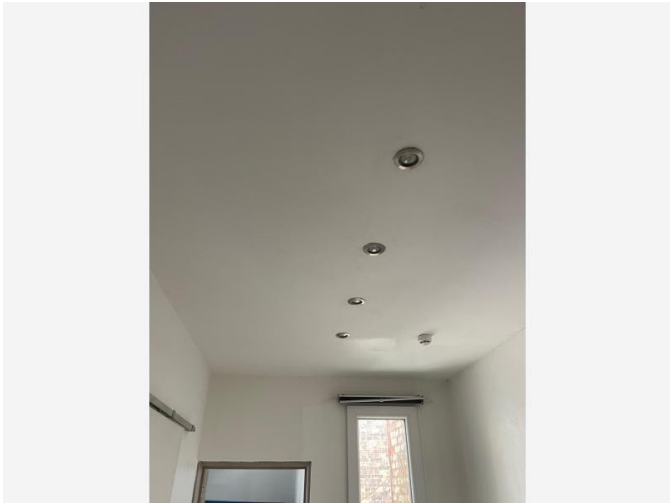
De plafonds van ELKE kamer/ruimte, zijn volledig afgewerkt met gipskarton. Hierdoor is een "niet destructieve" staalname van de eventueel aanwezige gips-bezetting hierachter, onmogelijk! In de kelder heb je een betonnen plafond. Deze toepassingen/materialen zijn NIET-asbestverdacht.

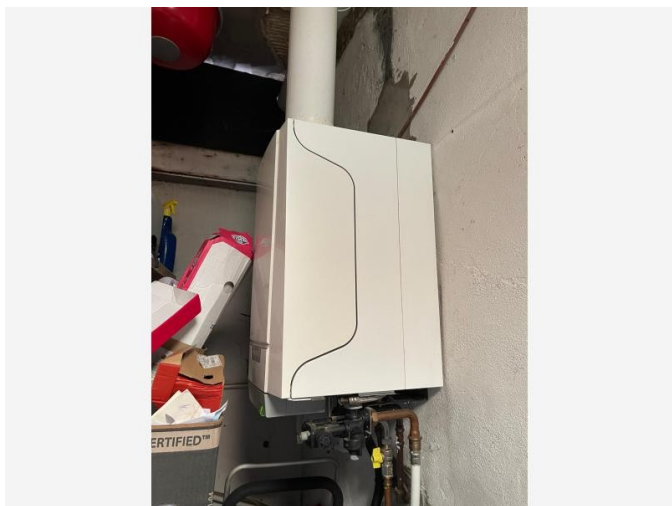
De technische installatie (C.V./elektriciteit/gas/water.) werden doorheen de jaren vernieuwd. Bijgevolg zijn deze toepassingen en/of gebruikte materialen NIET-asbestverdacht. OPGELET: de connector tussen kabel v/d stroomaanvoer en de elektriciteitsteller is van BAKELIET, zie hiervoor de aparte bronfiche in dit attest.

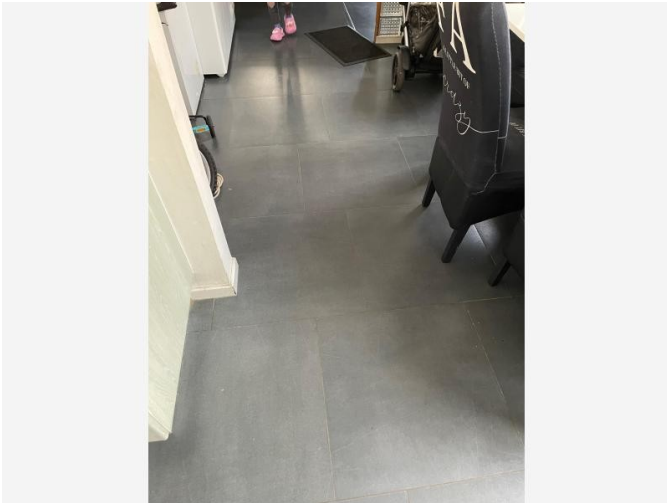
De kelder(s) en de berging op het GLVL hebben een betonnen vloer, op de rest v/h GLVL bestaat de vloer tegels en op V+1 uit laminaat. De plinten zijn van MDF of hout. Aan de deuropeningen, loopt de vloer gewoon door zonder dorpel. Deze toepassingen en/of gebruikte materialen zijn NIET-asbestverdacht.

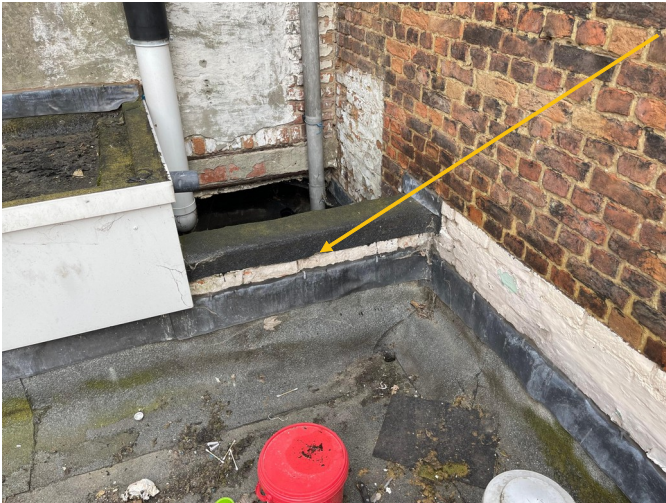
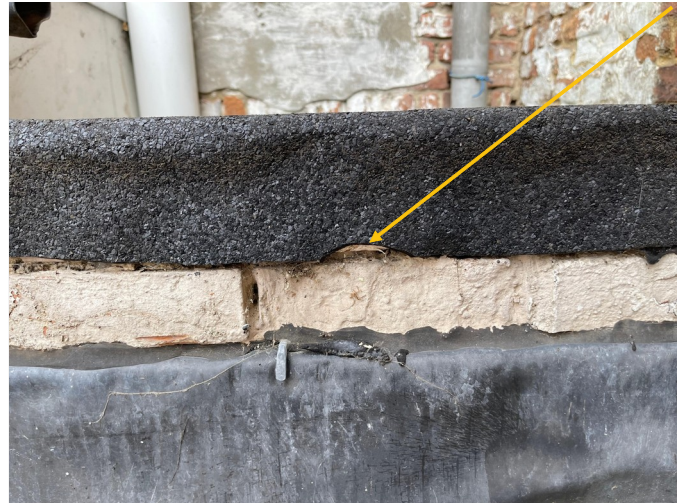
## Fiche 9: 2-roofing-plat dak glvl

Geen asbest

#	Type	Referentie	Resultaat
9.1	Puntmonster	Staal 002 (QR 0000374033): 2-roofing-plat dak glvl	Geen asbest

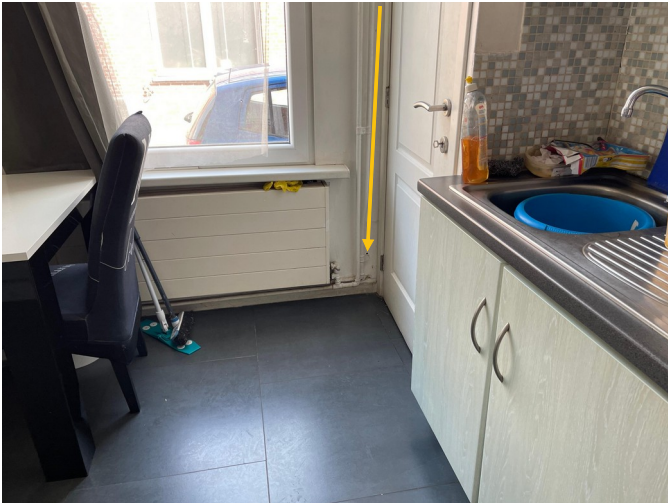
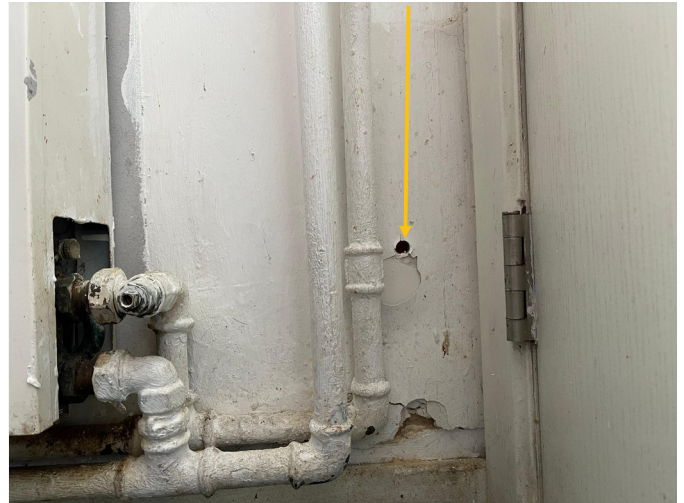
# Fiche 10: 1-pleister-muren

Geen asbest

#	Type	Referentie	Resultaat
10.1	Mengmonster	Staal 001 (QR 000000374026): 1-pleister-muren	Geen asbest
