# Asbestinventarisatetest

11006A0353/00H003

Attestnummer : 20240723-000303.000

# Zone 1: Hoofgebouw

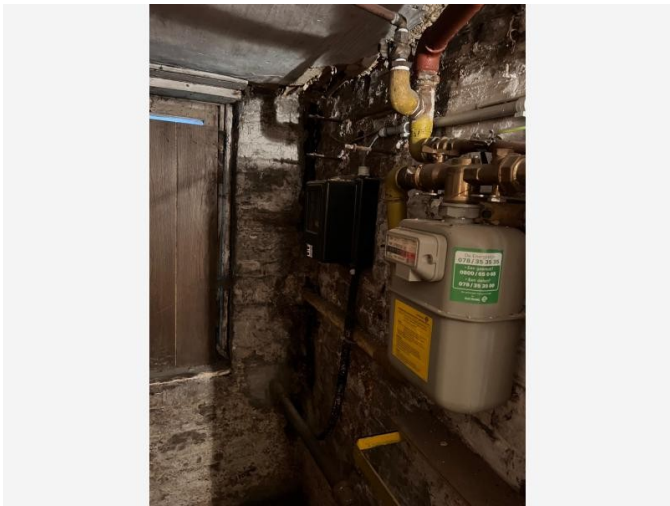
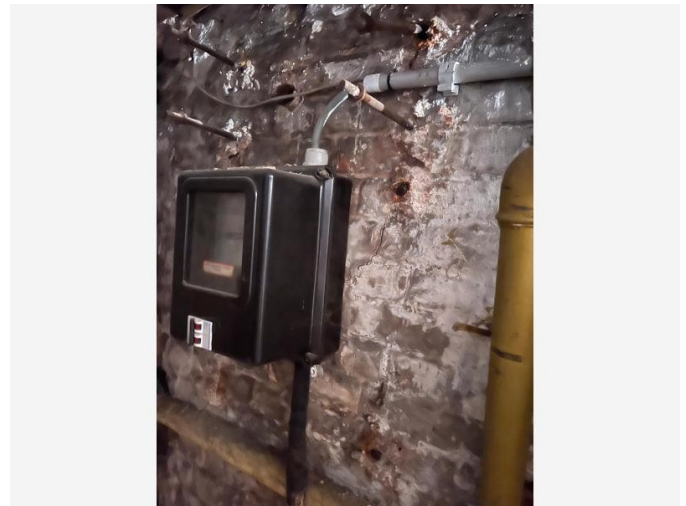
Het asbestmateriaal valt onder de mijlpaal van 2040.

Eindbeoordeling materiaalrisico	Zeer laag materiaalrisico en/of zeer lage kans op vezelvrijgave
---------------------------------	---

Gebondenheid	Categorie 1: hechtgebonden in oorsprong
Asbestsoort (vezeltype)	Alleen chrysotiel
Asbestconcentratie	Laag (< 50%)
Afschermingsgraad van het gehele materiaal	Geheel of deels (ook) vrij aan de binnenlucht
Toestand van het materiaal	Onbeschadigd, niet verweerd

Beschrijving	Bakeliet elec
Omgeving	Binnen
Primaire drager	Communicatie en elektrische infrastructuur en uitrusting
Asbestmateriaal	Plaat, paneel, tablet - Type Bakeliet
Bindmiddel van asbestmateriaal	Kunststof of -hars
Gebondenheid op basis van bindmiddel	Hecht
Hoeveelheid (oppervlakte - dikte - aantal)	• 0,20 m <sup>2</sup> - 2,00 cm - 1 stuk
Totaal volume	0,004 m <sup>3</sup>
Eenvoudig bereikbaar	Ja
Bevestigingswijze	• Geschroefd
Identificatiemethode	Vaststelling zonder monstername
Destructieve handeling voor identificatie	Nee

- Zorg voor een veilig beheer. Vermijd het beschadigen van het asbestmateriaal. Controleer de toestand jaarlijks op wijzigingen.

- Eenvoudige handelingen: mag via doe-het-zelf of door werknemer(s) met opleidingsattest eenvoudige handelingen  
<https://ovam.vlaanderen.be/wie-mag-wat-verwijderen>

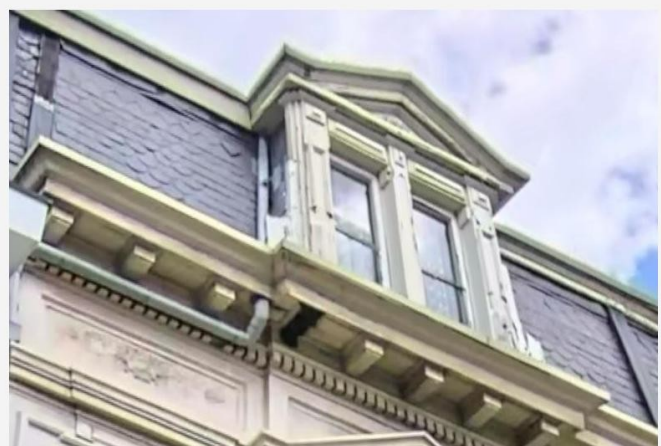
**Reden:** Het te onderzoeken materiaal situeert zich hoger dan 3,50 m te rekenen vanaf een veilige ondergrond

**Uitleg van de asbestdeskundige:** Hoger dan 3,5 meter vanop veilige ondergrond

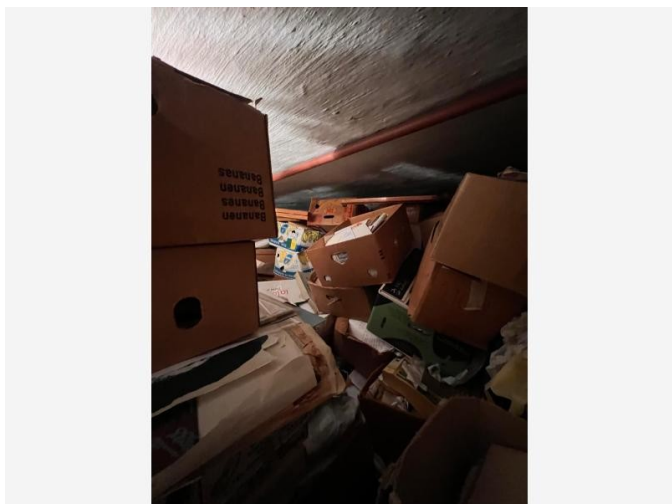
**Reden:** Materiaal in opslag

**Uitleg van de asbestdeskundige:** Grote hoeveelheid onverplaatsbare elementen waardoor inspectie van deze ruimtes niet mogelijk is.

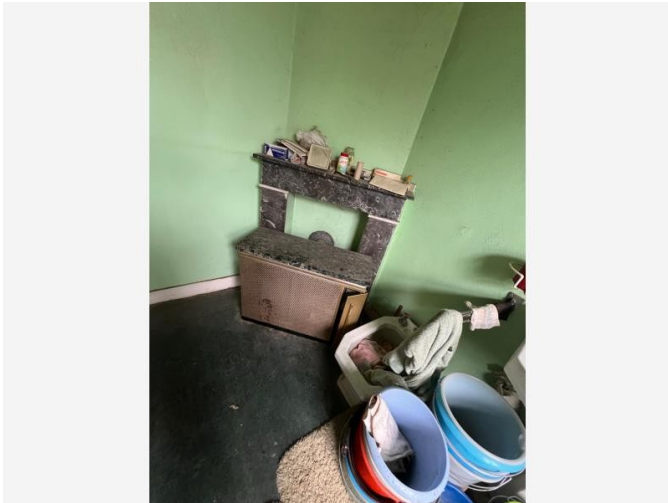
Het merk van de stoven is niet te achterhalen en dus zijn er geen technisch efiches. Er kunnen mogelijk asbesthoudende materialen (pakkingen, dichtingen, isolatieplaten) aanwezig zijn tot in 2000, maar deze kunnen niet waargenomen worden en dus blijft het bij een redelijk vermoeden. Indien aanwezig wordt aangeraden om bij onderhoud voorzichtig te behandelen, en enkel te verwijderen bij reparatie of sloop.

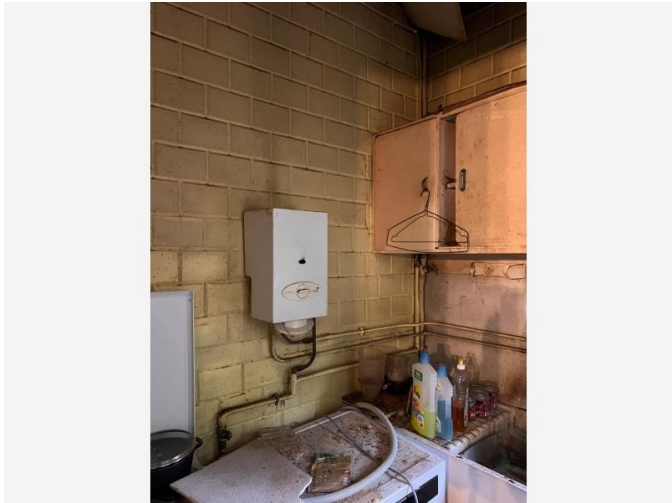
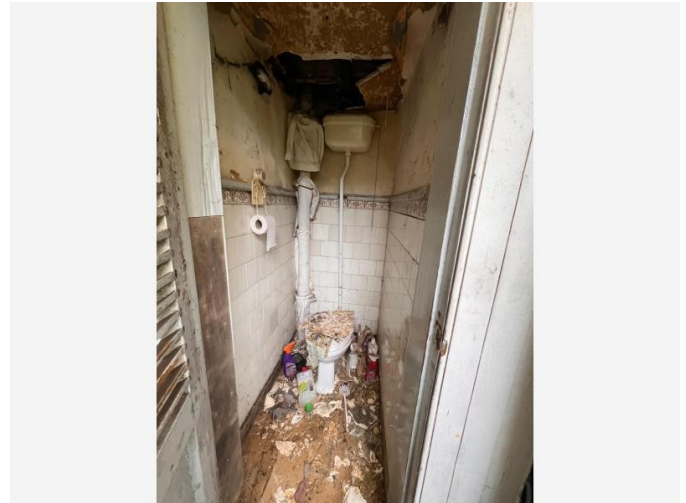
Geen asbest

#	Type	Referentie	Resultaat
6.1	Puntmonster	staal 7	Geen asbest

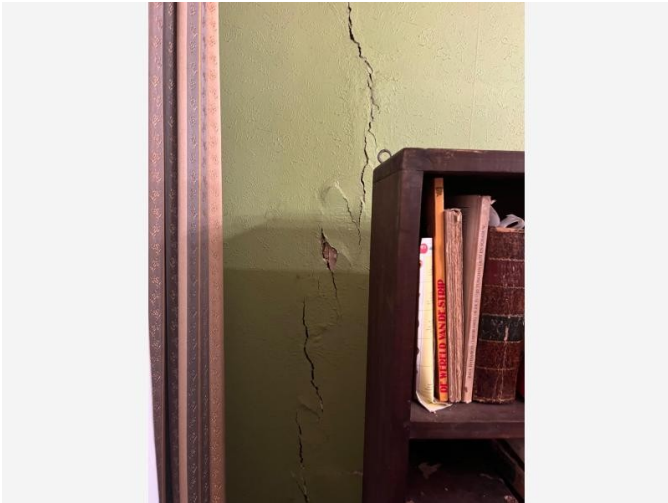
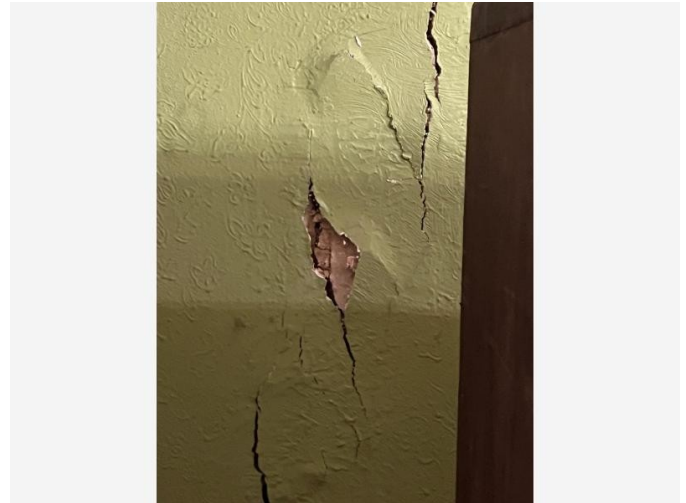
## Fiche 7: Pleister wand

Geen asbest

#	Type	Referentie	Resultaat
7.1	Mengmonster	staal	Geen asbest

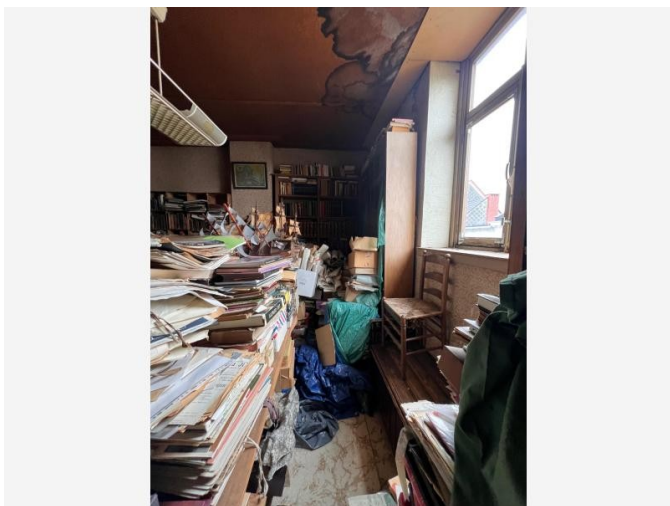
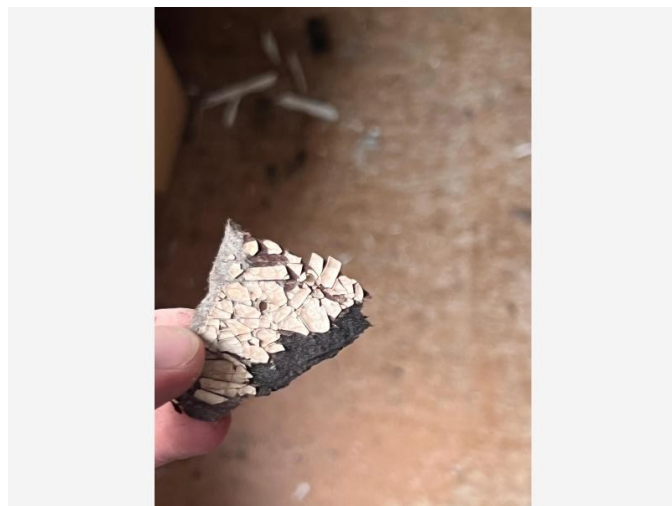
## Fiche 8: Vloerzeil 2de

Geen asbest

#	Type	Referentie	Resultaat
8.1	Puntmonster	staal 8	Geen asbest

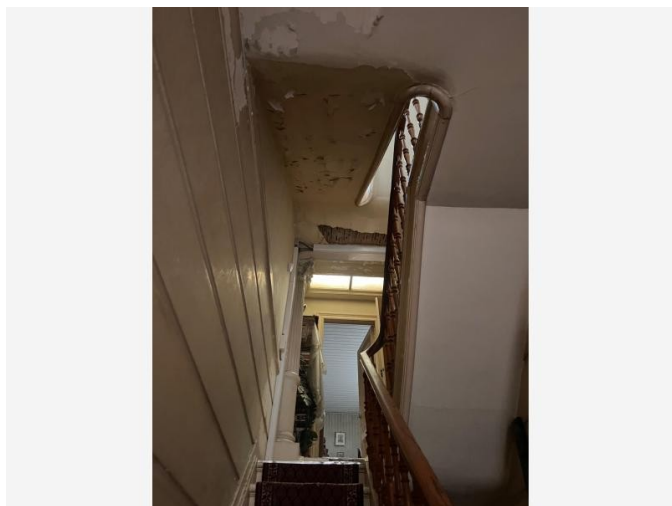
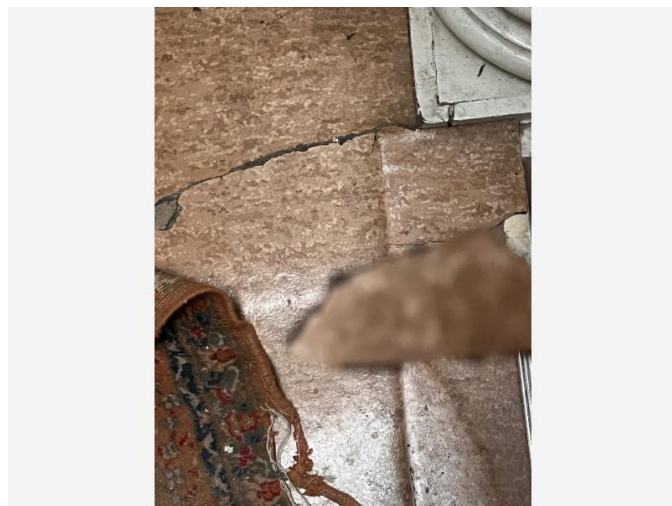
## Fiche 9: zeil gang

Geen asbest

#	Type	Referentie	Resultaat
9.1	Puntmonster	zeil gang	Geen asbest

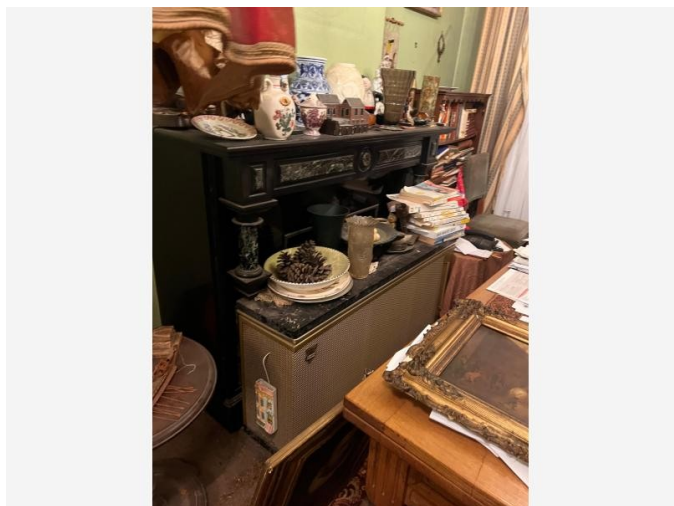
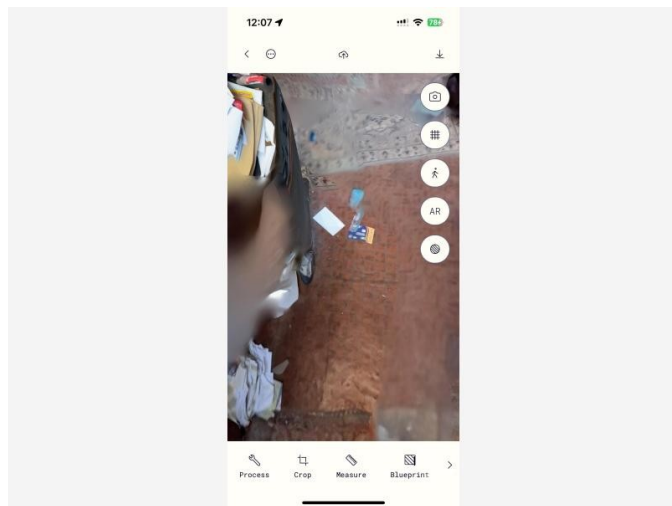
## Fiche 10: Zeil glv

Geen asbest

#	Type	Referentie	Resultaat
10.1	Puntmonster	staal 3	Geen asbest

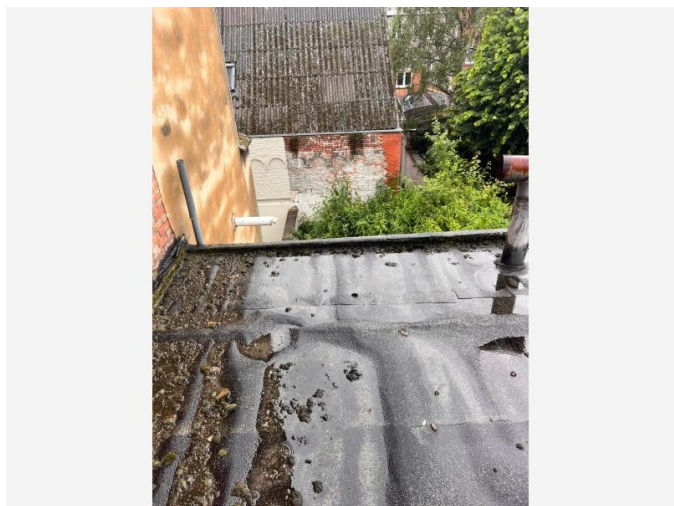
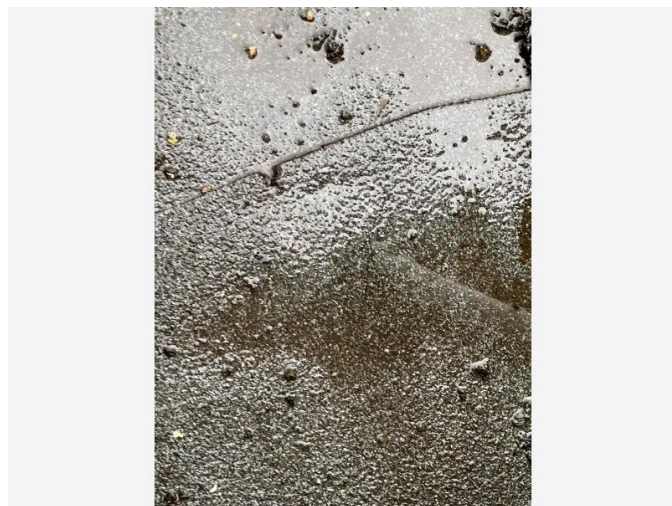
Geen asbest

#	Type	Referentie	Resultaat
11.1	Puntmonster	staal 12	Geen asbest

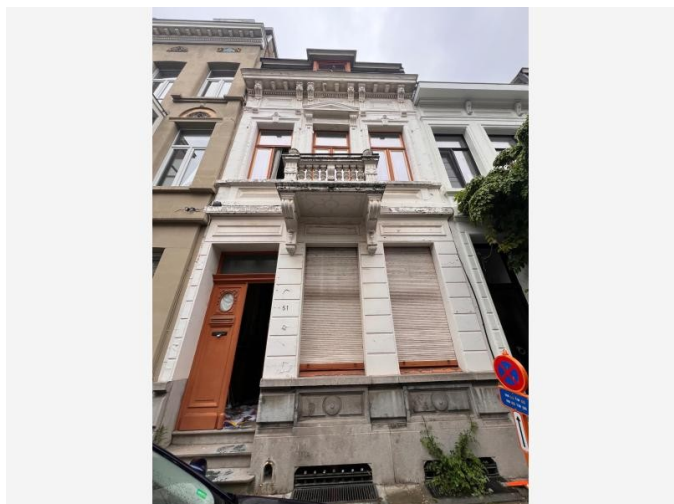
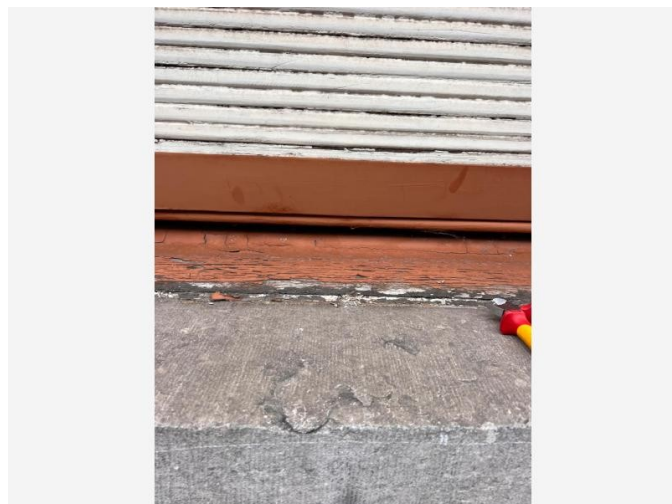
## Fiche 12: Kitten raam

Geen asbest

#	Type	Referentie	Resultaat
12.1	Puntmonster	staal 1	Geen asbest

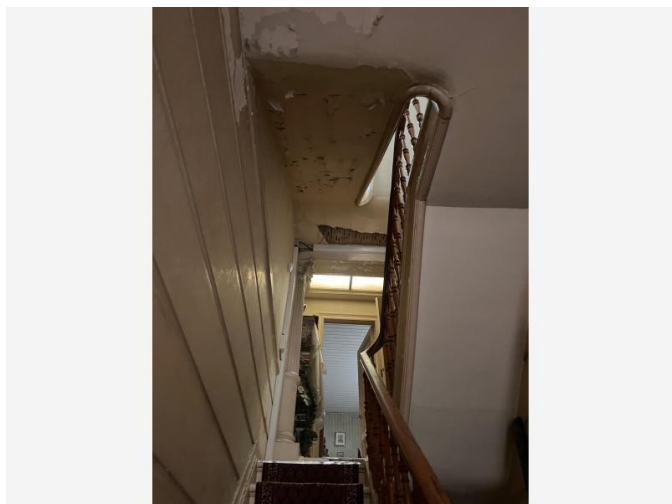
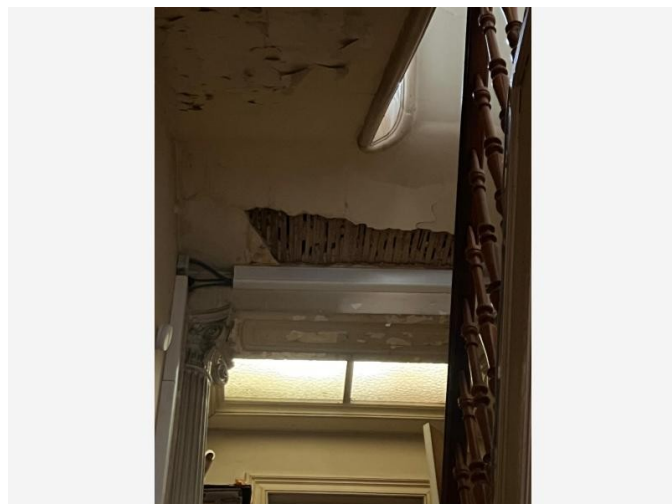
Geen asbest

#	Type	Referentie	Resultaat
13.1	Mengmonster	staal 4	Geen asbest

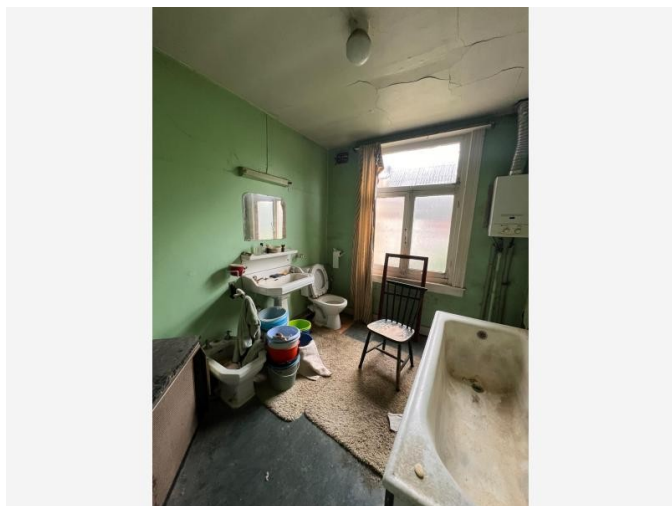
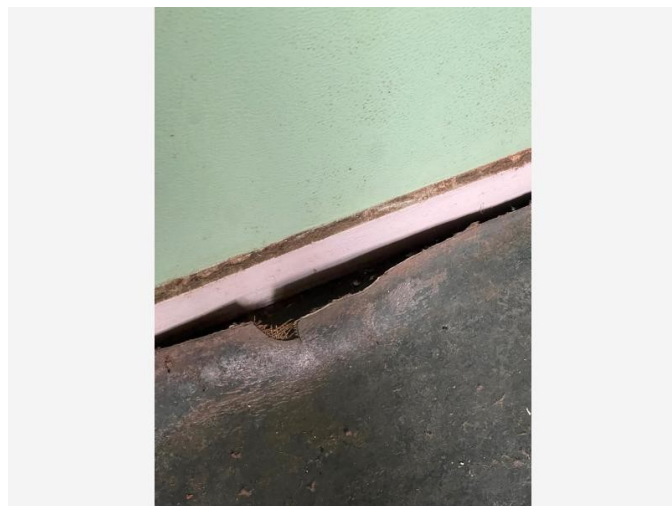
## Fiche 14: Zeil Badkamer

Geen asbest

#	Type	Referentie	Resultaat
14.1	Puntmonster	staal 9	Geen asbest

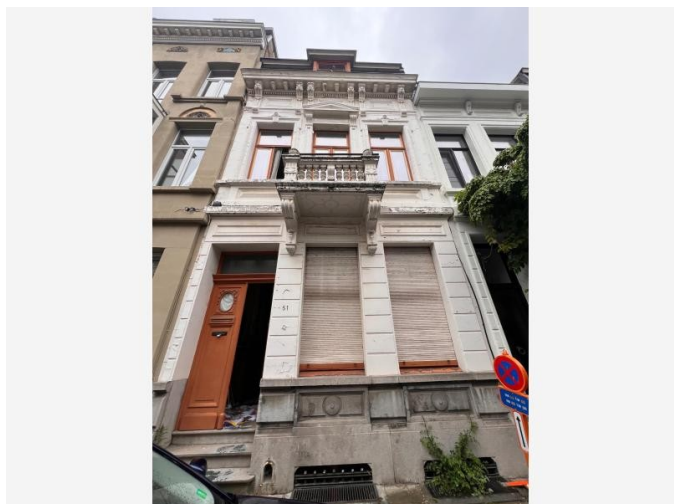
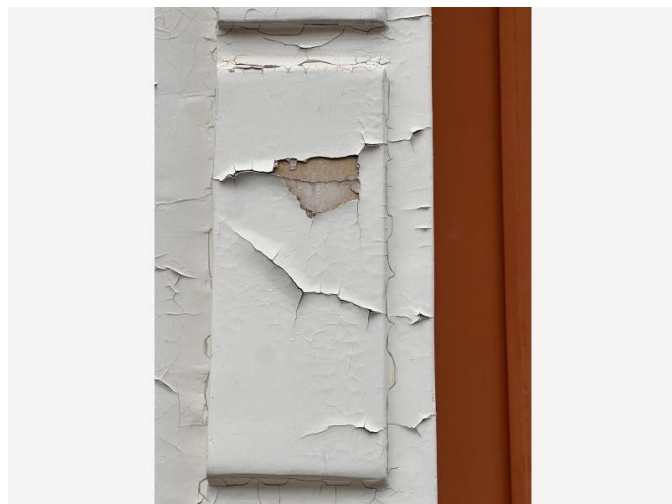
## Fiche 15: Gevel

Geen asbest

#	Type	Referentie	Resultaat
15.1	Puntmonster	staal 5	Geen asbest

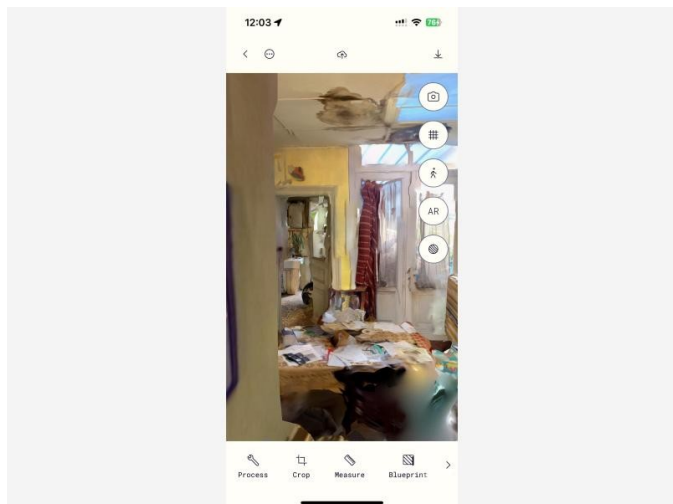
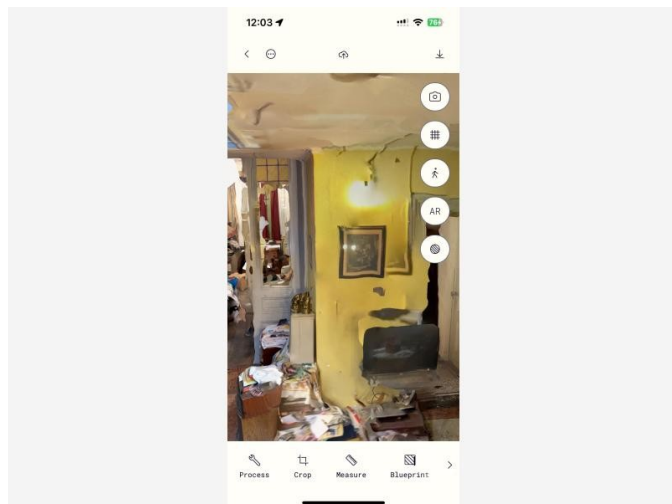
## Fiche 16: Vals plafond veranda

Geen asbest

#	Type	Referentie	Resultaat
16.1	Puntmonster	staal 2	Geen asbest

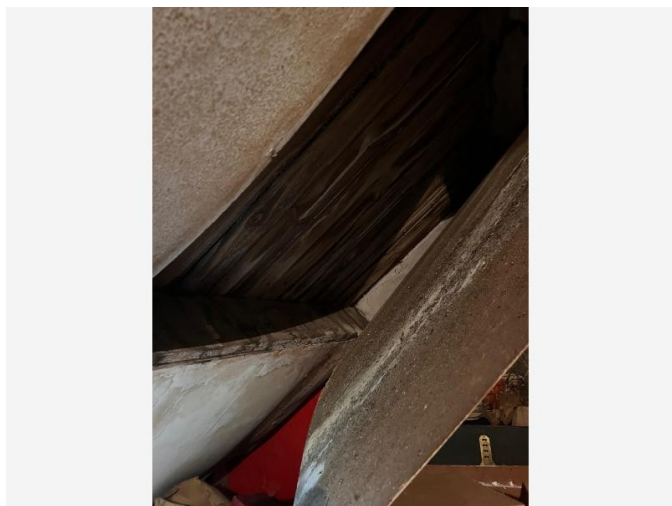
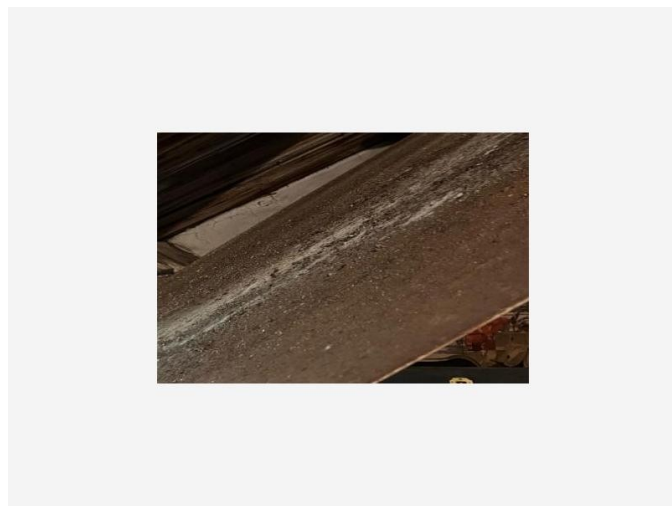
Geen asbest

#	Type	Referentie	Resultaat
17.1	Puntmonster	staal 13	Geen asbest
