Asbestinventarisatetest

Mechelsesteenweg 458, 2650 Edegem

Attestnummer : 20240728-000064.000

Uitgegeven op : 28.07.2024

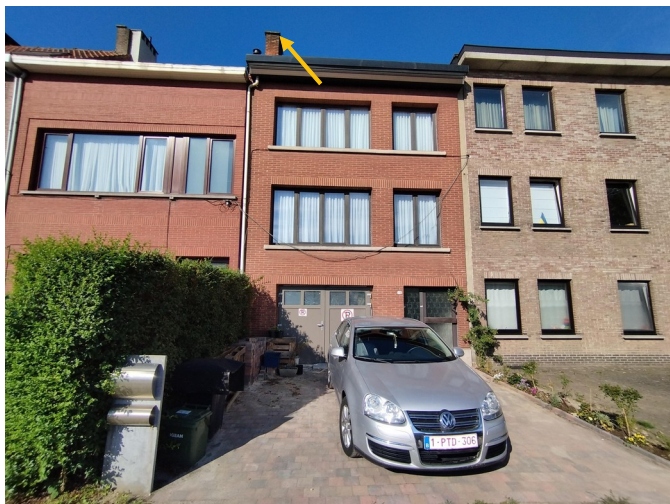
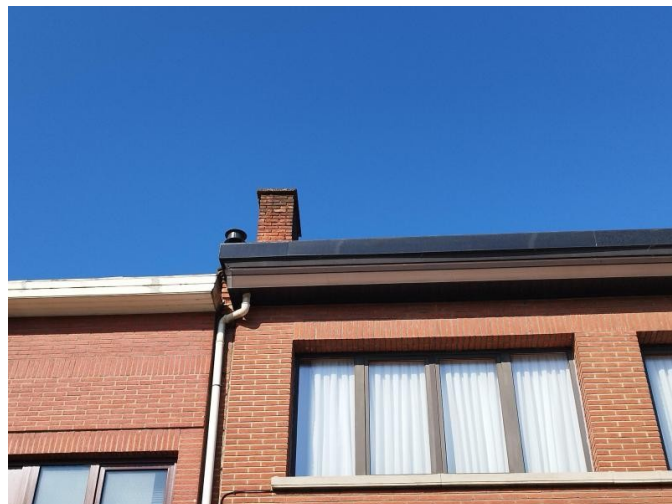
Het asbestmateriaal valt onder de mijlpaal van 2040.

| Eindbeoordeling materiaalrisico | Laag materiaalrisico en/of verlaagde kans op vezelvrijgave |

| Asbestsoort (vezeltype) | Crocidoliet aanwezig |
| Asbestconcentratie | Laag (< 50%) |
| Toestand van het materiaal | Licht beschadigd, licht verweerd. Intact materiaal type Pical – asbestboard of categorie III 'gebondenheid' |

| Beschrijving | Schoorsteenkap |

- Zorg voor een veilig beheer. Vermijd het beschadigen van het asbestmateriaal. Controleer de toestand jaarlijks op wijzigingen.
- Zorg voor een veilig beheer en verwijder dit asbestmateriaal wanneer het bij werken eenvoudig bereikbaar wordt. Controleer de toestand jaarlijks op wijzigingen.

- Eenvoudige handelingen: mag via doe-het-zelf of door werknemer(s) met opleidingsattest eenvoudige handelingen
 - ☑ Eenvoudige handelingen: mag via doe-het-zelf of door werknemer(s) met opleidingsattest eenvoudige handelingen

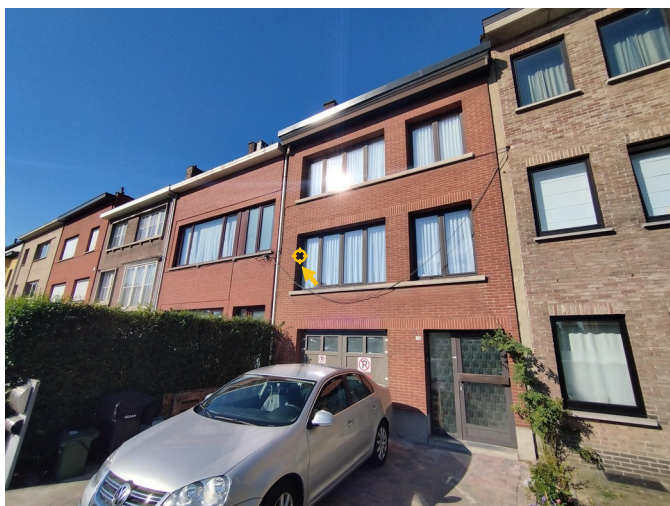
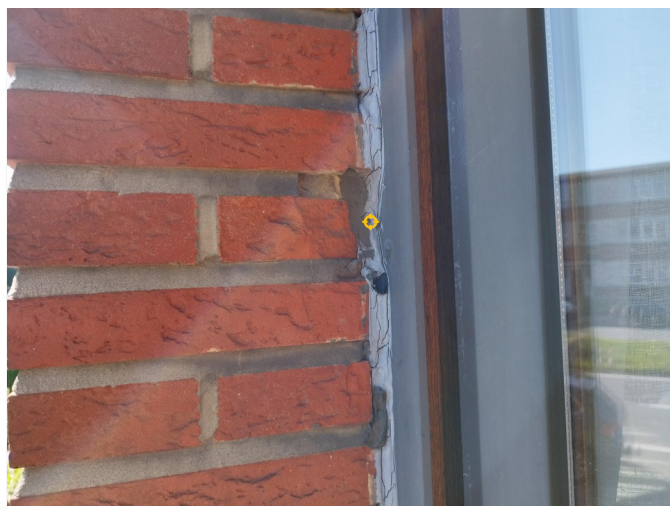
Het asbestmateriaal valt onder de mijlpaal van 2040.

| Eindbeoordeling materiaalrisico | Laag materiaalrisico en/of verlaagde kans op vezelvrijgave |

| Asbestsoort (vezeltype) | Alleen chrysotiel |
| Toestand van het materiaal | Licht beschadigd, licht verweerd. Intact materiaal type Pical – asbestboard of categorie III 'gebondenheid' |

| # | Type | Referentie | Resultaat |
|---|---|---|---|
| 2.1 | Puntmonster | 001 - 229319 | Chrysotiel |

| Beschrijving | Mastiek schrijnwerk |

- Zorg voor een veilig beheer. Vermijd het beschadigen van het asbestmateriaal. Controleer de toestand jaarlijks op wijzigingen.
- Zorg voor een veilig beheer en verwijder dit asbestmateriaal wanneer het bij werken eenvoudig bereikbaar wordt. Controleer de toestand jaarlijks op wijzigingen.

- Eenvoudige handelingen: mag via doe-het-zelf of door werknemer(s) met opleidingsattest eenvoudige handelingen
 - ☑ Eenvoudige handelingen: mag via doe-het-zelf of door werknemer(s) met opleidingsattest eenvoudige handelingen
- Kan veilig verwijderd worden mits de nodige opleiding en aandacht voor PBM's

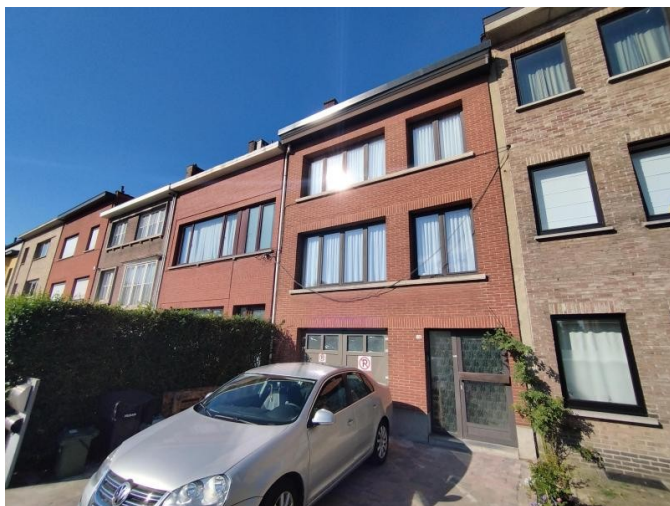
Situeringfoto

Permanente beperking

Reden: Het te onderzoeken materiaal situeert zich hoger dan 3,50 m te rekenen vanaf een veilige ondergrond

Uitleg van de asbestdeskundige: Het dak bevindt zich hoger dan 3,50m van een veilige ondergrond. Daar het gebouw opgericht is tijdens een risicojaar dient deze verder onderzocht te worden wanneer deze bereikbaar is. Langs de binnenzijde van de woning is de opbouw ook niet inspecteerbaar.

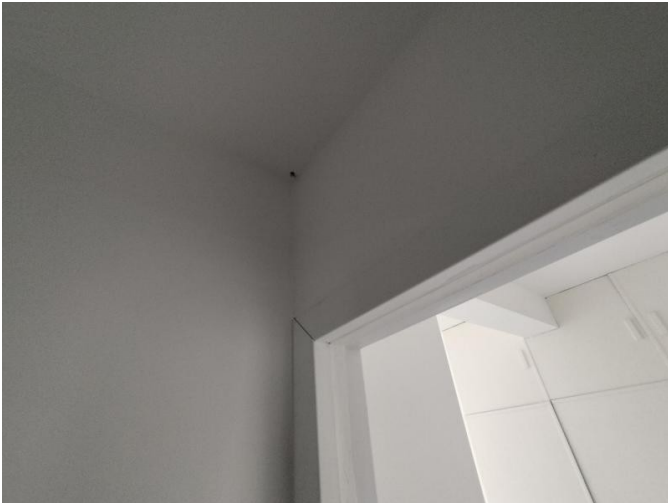
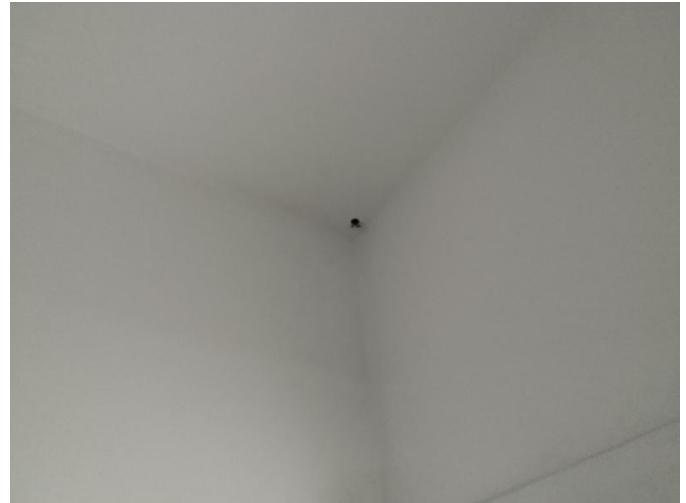
Fiche 5: Pleisterwerk plafond

Geen asbest

| # | Type | Referentie | Resultaat |
|---|---|---|---|
| 5.1 | Mengmonster | 003 - 229296 | Geen asbest |

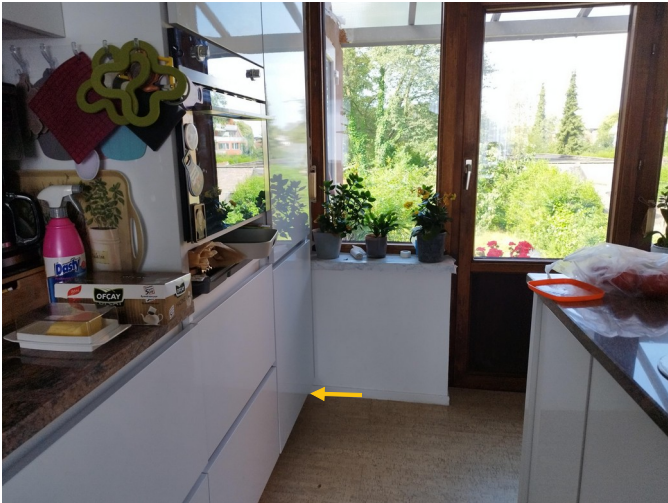
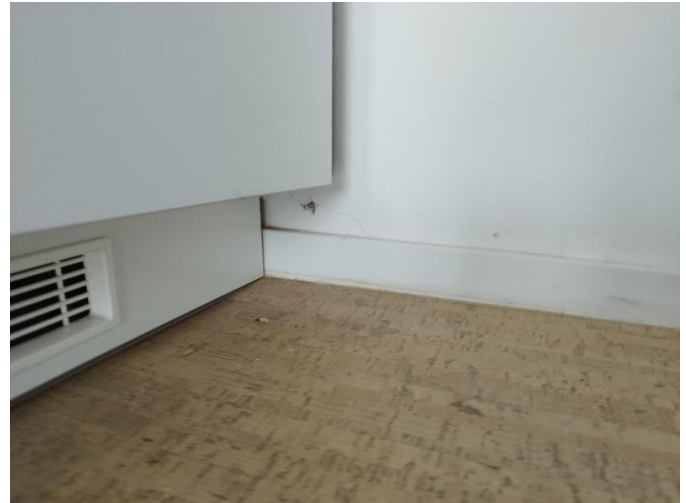
Fiche 6: Pleisterwerk muren

Geen asbest

| # | Type | Referentie | Resultaat |
|---|---|---|---|
| 6.1 | Mengmonster | 002 - 229302 | Geen asbest |
