# Asbestinventarisatetest

Schippersstraat 5, 2000 Antwerpen

Attestnummer : **20240726-000038.000**

Uitgegeven op : **26.07.2024**

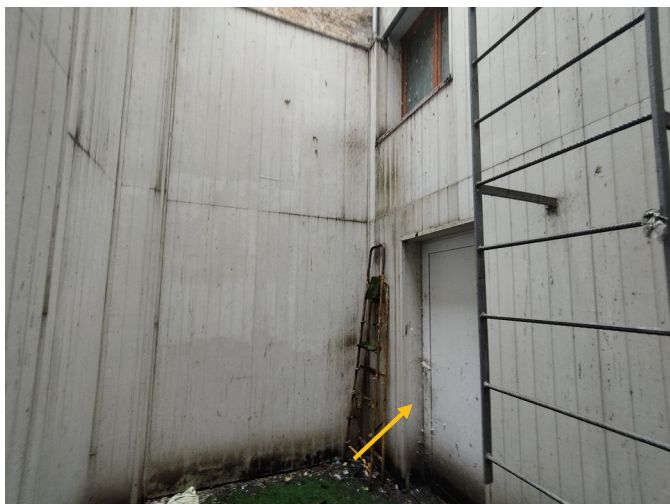
Situeringfoto

**Reden:** Het onderzoek kan niet uitgevoerd worden binnen de bepalingen van de Welzijnswet

**Uitleg van de asbestdeskundige:** De kelder is toegankelijk via een deur op het terras achteraan op de gelijkvloerse verdieping.

De trap naar de kelderverdieping is beschadigd, er zijn doorgezakte treden aanwezig welke de afdaling onveilig maakt voor de inspectie. De kelder heeft ook maar een vrije hoogte van -minder dan 1,50m

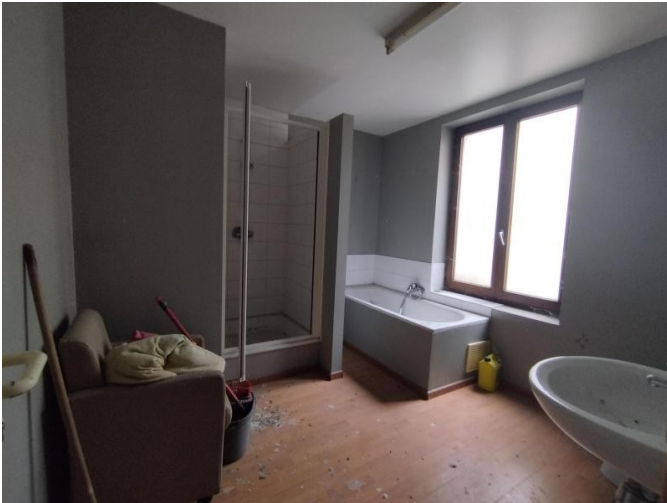
Vrije foto

Elk plafond in het pand is verlaagd met plaatmateriaal. Als het mogelijk is, is het aangeraden de samenstelling van het verlaagd plafond te inspecteren.

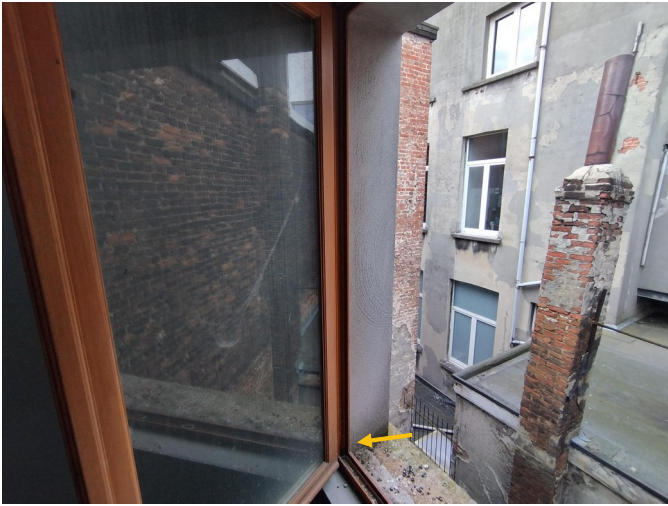
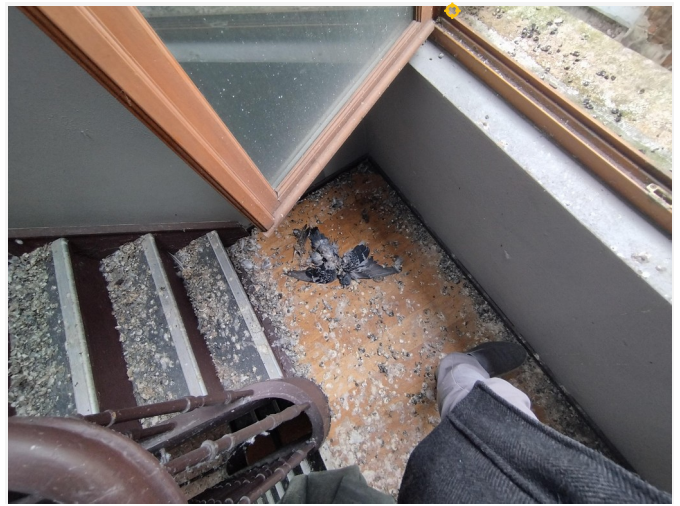
## Fiche 4: Mastiek ramen achteraan

Geen asbest

#	Type	Referentie	Resultaat
4.1	Puntmonster	002 - 229500	Geen asbest

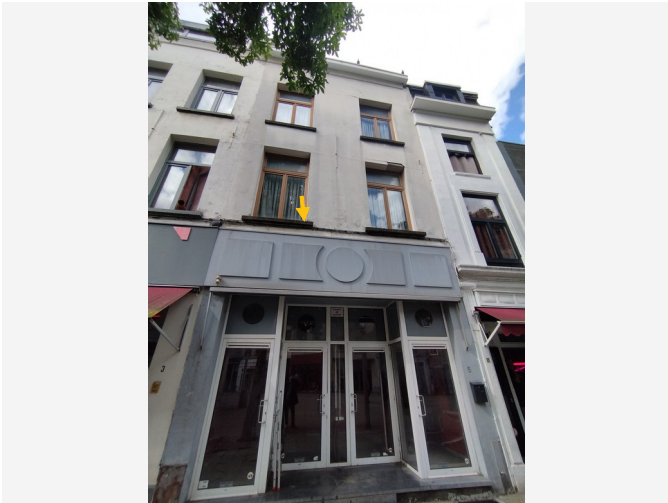
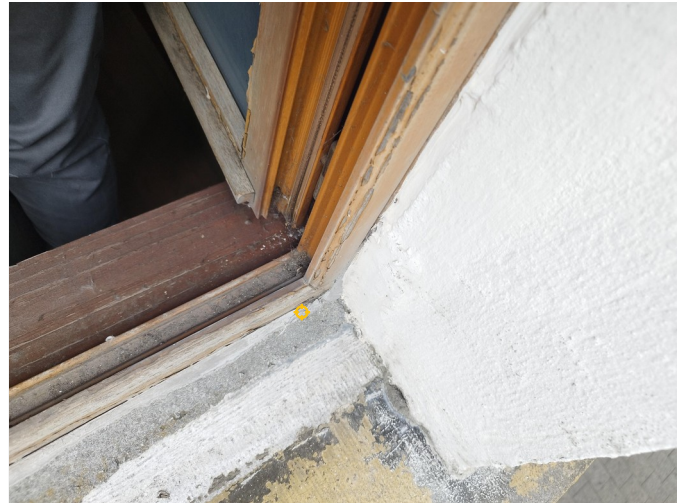
## Fiche 5: Mastiek ramen vooraan

Geen asbest

#	Type	Referentie	Resultaat
5.1	Puntmonster	003 - 229517	Geen asbest

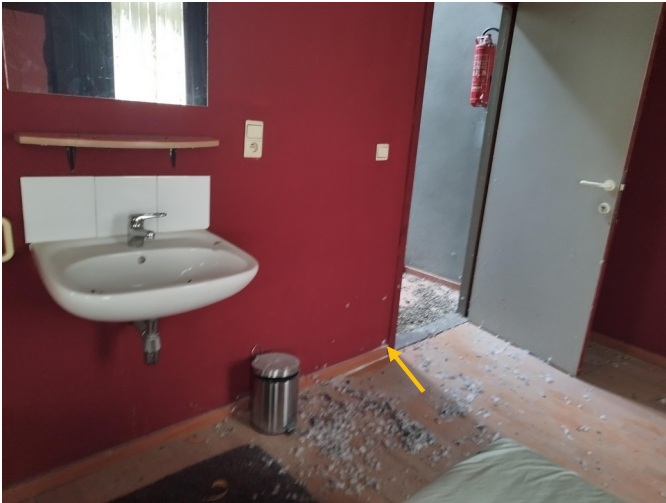
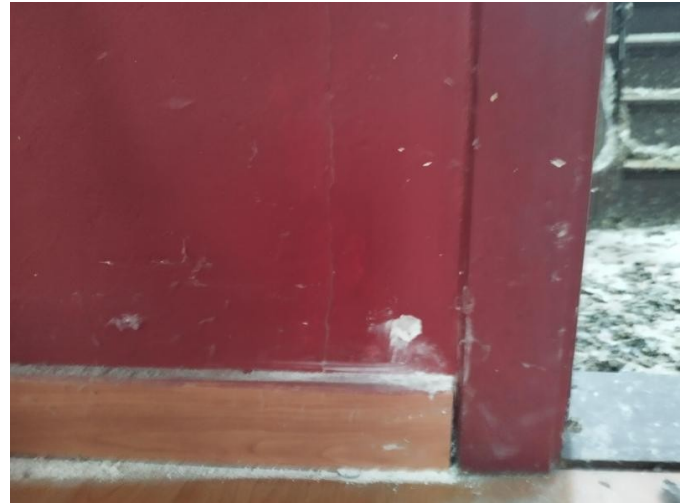
## Fiche 6: Pleisterwerk muren

Geen asbest

#	Type	Referentie	Resultaat
6.1	Mengmonster	001 - 229524	Geen asbest
