Asbestinventarisatetest

Sint-Bernardsesteenweg 1014, 2660 Antwerpen

Attestnummer : 20241215-000106.000

Asbestveilig (maar niet asbestvrij)

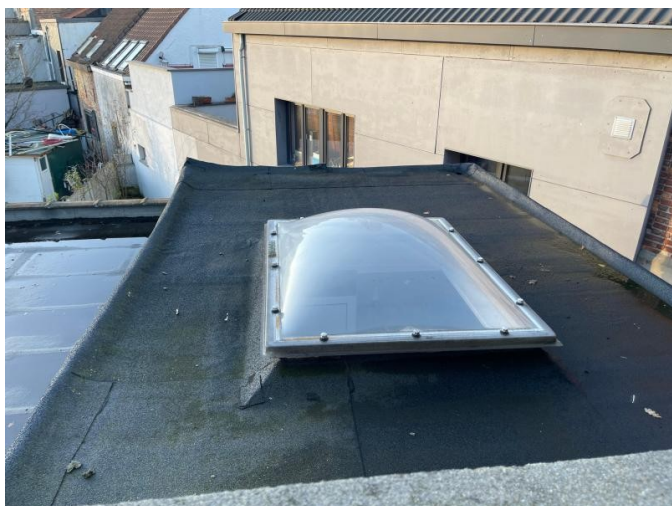
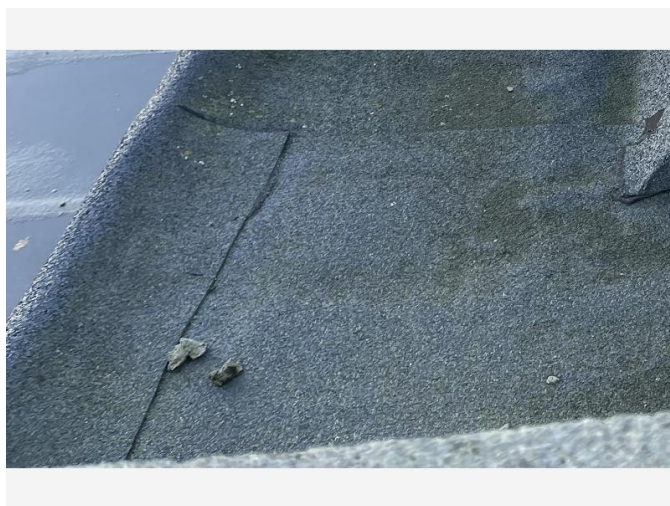
Het asbestmateriaal valt onder de mijlpaal van 2040.

Eindbeoordeling materiaalrisico	Laag materiaalrisico en/of verlaagde kans op vezelvrijgave
Opmerking	Roofing is een van de materialen die verplicht bemonsterd dienen te worden. In dit geval kan dit echter niet zonder een onverantwoord risico op lekken. Het dient echter opgemerkt, dat deze roofing niet ouder dan 20 jaar LIJKT. Om zekerheid te hebben omtrent de aanwezigheid van asbest in deze roofing, is het noodzakelijk om een asbestdeskundige aan te stellen voor het nemen v/e destructief staal, de opdrachtgever/eigenaar, dient dan wel de nodige schikkingen te treffen zodat de door deze staalname ontstane schade onmiddellijk professioneel hersteld wordt!

Gebondenheid	Categorie 1: hechtgebonden in oorsprong
Asbestsoort (vezeltype)	Alleen chrysotiel
Asbestconcentratie	Laag (< 50%)
Afschermingsgraad van het gehele materiaal	Geheel of deels vrij aan de buitenlucht
Toestand van het materiaal	Licht beschadigd, licht verweerd. Intact calciumsilicaatmateriaal of categorie III 'gebondenheid'

Beschrijving	3 - Roofing - plat dak V+1
Omgeving	Buiten
Primaire drager	Plat dak
Asbestmateriaal	Dak- en gevelbekleding - Roofing
Bindmiddel van asbestmateriaal	Bitumen (roofing, teer, asfalt)
Gebondenheid op basis van bindmiddel	Hecht
Hoeveelheid (oppervlakte - aantal)	<ul style="list-style-type: none">• 20,00 m² - 1 stuk
Totale oppervlakte	20,00 m ²
Eenvoudig bereikbaar	Ja
Bevestigingswijze	<ul style="list-style-type: none">• Verlijmd, ingegoten, versmeerd
Identificatiemethode	Vaststelling zonder monstername Motivatie: Groot risico op structurele gevolgschade (lekschade, werking installatie,...)
Destructieve handeling voor identificatie	Nee

- Zorg voor een veilig beheer en verwijder dit asbestmateriaal wanneer het bij werken eenvoudig bereikbaar wordt. Controleer de toestand jaarlijks op wijzigingen.

- Eenvoudige handelingen: mag via doe-het-zelf of door werknemer(s) met opleidingsattest eenvoudige handelingen
Indien na destructief onderzoek blijkt dat deze roofing effectief asbesthoudend is, dan kan, mits het gebruik van de juiste PBM's en een correcte toepassing van de afvalstromen, hij MANUEEL verwijderd worden. NIET scheuren (snijden met speciaal mes en na gebruik ook de lemmeten van deze messen afvoeren), maak GEEN gebruik van schroefboormachines en/of slijpschijven.

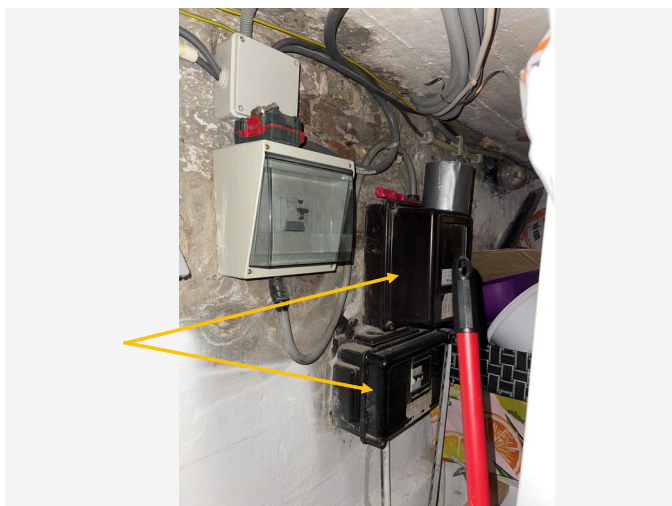
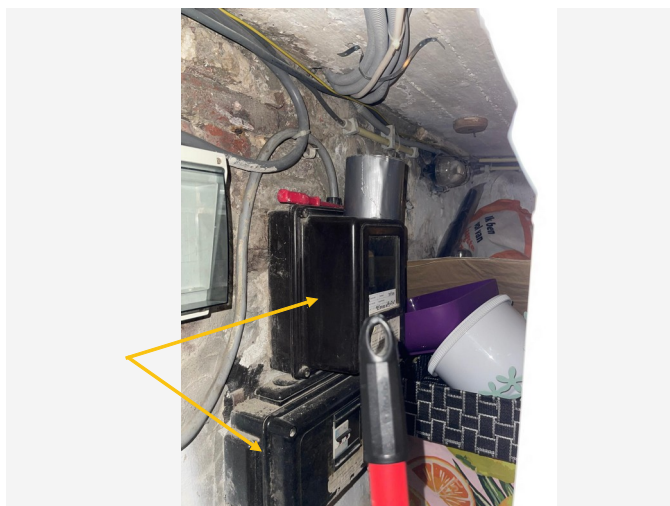
Het asbestmateriaal valt onder de mijlpaal van 2040.

Eindbeoordeling materiaalrisico	Laag materiaalrisico en/of verlaagde kans op vezelvrijgave
---------------------------------	------------------------------------------------------------

Gebondenheid	Categorie 1: hechtgebonden in oorsprong
Asbestsoort (vezeltype)	Crocidoliet aanwezig
Asbestconcentratie	Laag (< 50%)
Afschermingsgraad van het gehele materiaal	Geheel of deels (ook) vrij aan de binnenlucht
Toestand van het materiaal	Onbeschadigd, niet verweerd

Beschrijving	2 - Bakeliet - elektriciteitsmeter
Omgeving	Binnen
Primaire drager	Communicatie en elektrische infrastructuur en uitrusting
Asbestmateriaal	Plaat, paneel, tablet - Type Bakeliet
Bindmiddel van asbestmateriaal	Kunststof of -hars
Gebondenheid op basis van bindmiddel	Hecht
Hoeveelheid (oppervlakte - dikte - aantal)	• 1,50 m ² - 0,50 cm - 1 stuk
Totaal volume	0,008 m ³
Eenvoudig bereikbaar	Ja
Bevestigingswijze	• Geschroefd
Identificatiemethode	Vaststelling zonder monstername
Destructieve handeling voor identificatie	Nee

- Zorg voor een veilig beheer. Vermijd het beschadigen van het asbestmateriaal. Controleer de toestand jaarlijks op wijzigingen.

- Eenvoudige handelingen: mag via doe-het-zelf of door werknemer(s) met opleidingsattest eenvoudige handelingen
Eigenaar van de woning is GEEN eigenaar van deze elektriciteitsmeter, noch v/d hoofdzekering, Fluvius stelt deze ter beschikking! Fluvius is volop bezig met de installatie van digitale meters en ter gelegenheid daarvan, zullen ze deze "Bakeliet-meter" verwijderen en op een aangepaste manier ontzorgen. De verwijderde asbesthoudende componenten, dienen op een aangepaste manier ontzorgd te worden, contacteer hiervoor uw gemeente en/of containerpark.

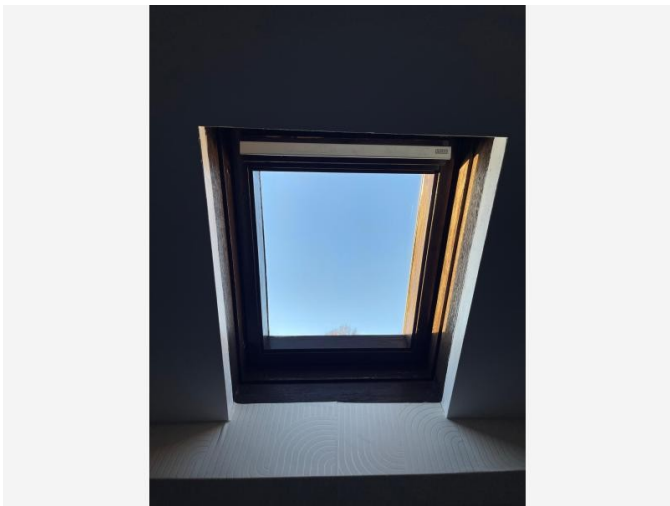
Tijdelijke beperking

Reden: Noch langs onder, noch langs buiten inspecteerbaar

Uitleg van de asbestdeskundige: Bij een renovatie in 2022, werd de zolderruimte (op V+2) omgevormd tot extra slaapkamers etc. Hierbij werd het schuine dak langs de onderzijde geïsoleerd en afgewerkt met gipskarton.

De rode pannen op het schuine dak zijn zo bevestigd, dat ze niet zonder beschadiging opgetild kunnen worden.

Bijgevolg is het onderdak momenteel niet te inspecteren.

Bij eventuele werken aan het schuine dak (binnen- en/of buitenzijde) dient het onderdak door een Asbest Deskundige geïnspecteerd te worden op het eventuele gebruik van asbestverdachte materialen.

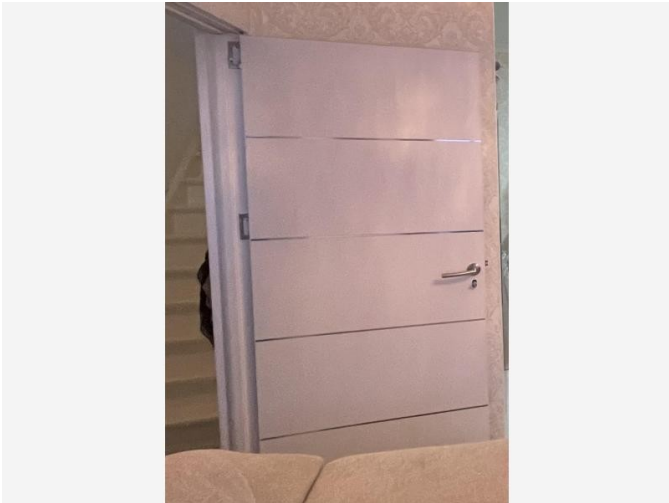
Alle binnendeuren, zijn verfdeuren met of zonder reliëf/motief/biezen. Deze toepassingen en/of gebruikte materialen zijn NIET-asbestverdacht.

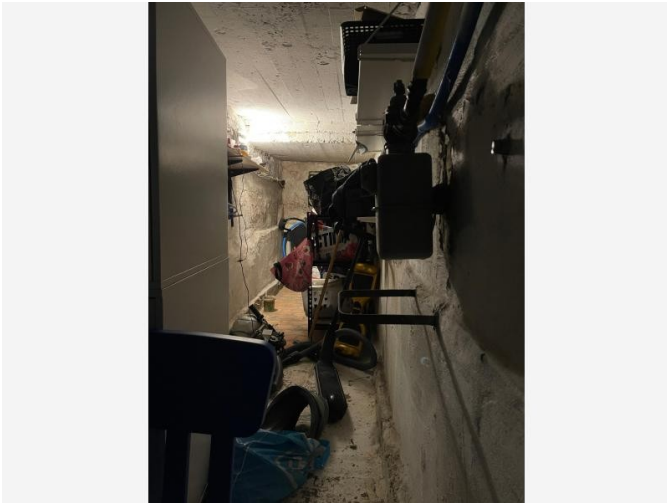
De kelder, is opgebouwd uit volgende elementen: de vloer bestaat uit snelbouwstenen, de wanden zijn gecementeerd (geen idee wat daarachter zit) en het plafond is van beton. Deze toepassingen en/of gebruikte materialen zijn NIET-asbestverdacht.

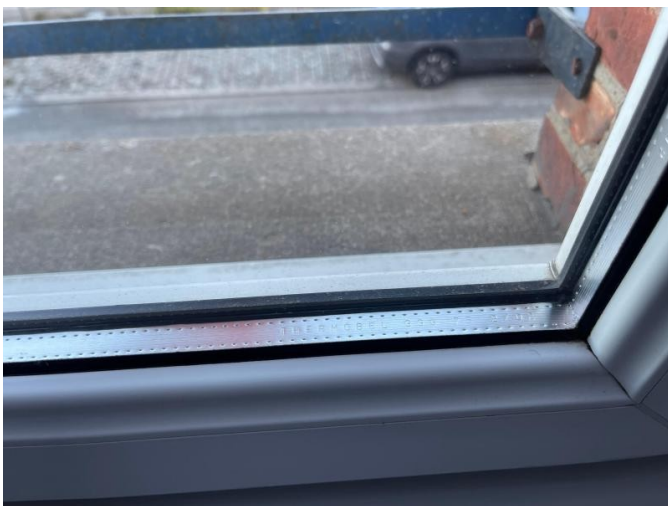
Het PVC buitenschrijnwerk is uitgerust met dubbel glas (productiedatum 02/02), het enige houten raam (in de dressing) heeft ook dubbel glas (productiedatum niet te vinden), allen zijn afgekit met volledig elastische siliconen. In het plafond van de badkamer zit er een dubbelwandige plexi dakkoepel en op V+2 heb je 3 Velux dakvensters. Deze toepassingen en/of gebruikte materialen zijn NIET-asbestverdacht.

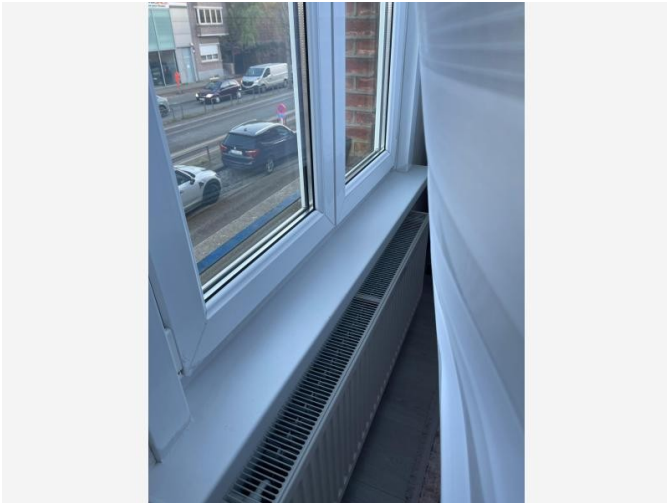
De vensterbanken aan de buitenzijde zijn van blauwe steen, aan de binnenzijde zijn ze van hout of MDF. Deze toepassingen en/of gebruikte materialen zijn NIET-asbestverdacht.

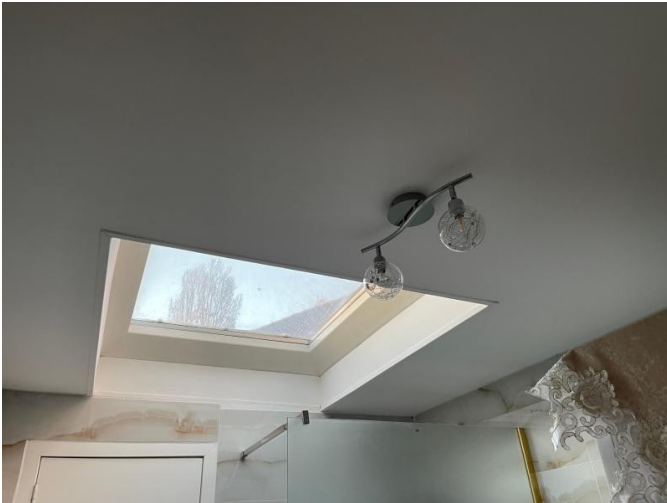
Na de laatste renovatie in 2022, werden alle plafonds afgewerkt met gipskarton. Hierdoor is een "niet destructieve" staalname van de eventueel aanwezige gips-bezetting hierachter, onmogelijk!

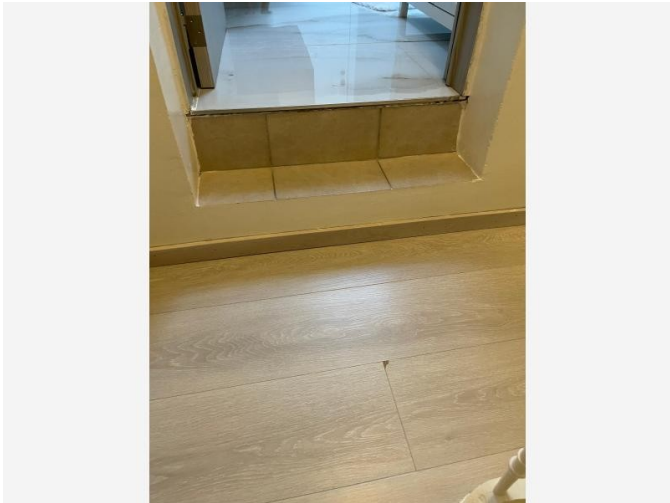
Op het GLVL, bestaan de vloeren sinds 2022 uit tegels (60x120). De plinten bestaan uit tegels, de dorpels uit natuursteen. De koer heeft een marmeren vloer.

Op V+1 & V+2 bestaan de vloeren sinds 2022 uit laminaat (badkamer is volledig bekleed met marmer), op het terras ligt marmer. De plinten zijn van MDF en er zijn geen dorpels.

Deze toepassingen en/of gebruikte materialen zijn NIET-asbestverdacht.

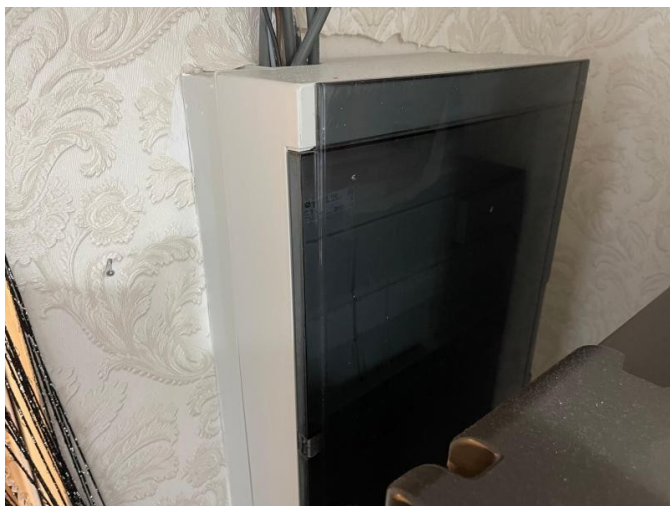
De technische installatie (C.V. op gas/radiatoren/elektriciteit/water.) werden doorheen de jaren vernieuwd. Bijgevolg zijn deze toepassingen en/of gebruikte materialen NIET-asbestverdacht.

De elektriciteitsmeter en hoofdzekering zitten in een bakelieten behuizing, zie hiervoor "Bronfiche: 2 - Bakeleit - elek. meter".

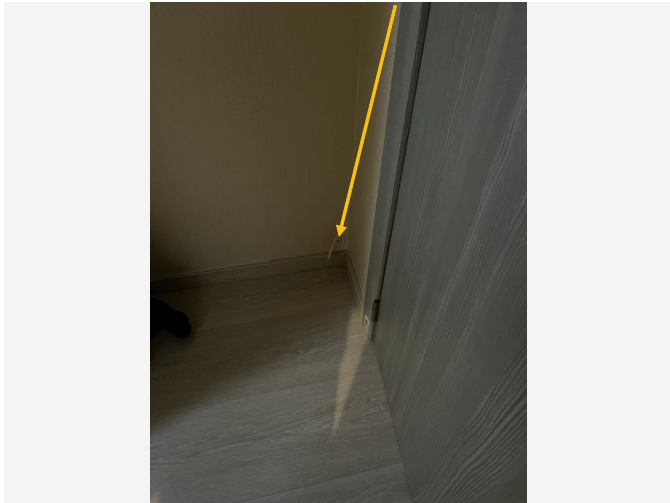
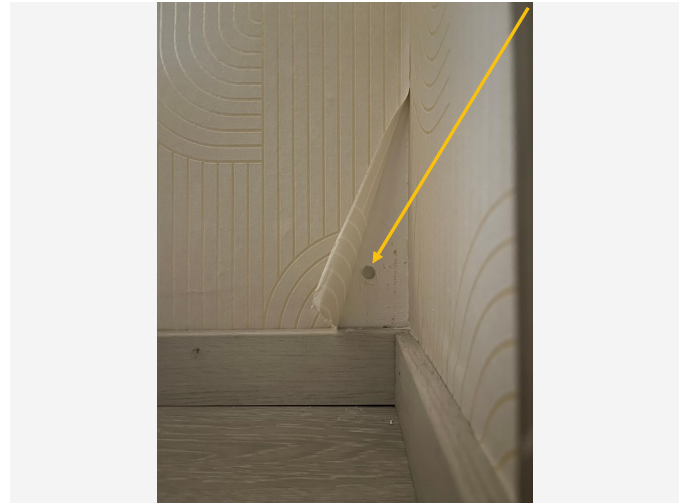
Geen asbest

#	Type	Referentie	Resultaat
11.1	Mengmonster	Staal 001 (QR 000000418737):	Geen asbest

Beschrijving	1 - Pleister - muren
Omgeving	Binnen
Primaire drager	Binnenwand
Bindmiddel van materiaal	Gips - kalk
Gebondenheid op basis van bindmiddel	Niet-hechtgebonden
Hoeveelheid (oppervlakte - dikte - aantal)	• 250,00 m ² - 1,00 cm - 1 stuk
Totaal volume	2,50 m ³
Identificatiemethode	Vaststelling met monsternamen
Destructieve handeling voor identificatie	Nee
