Asbestinventarisatetest

Koeistraat 6, 2970 Schilde

Attestnummer : **20241217-000462.000**

Zone 1: Gerenoveerde hoeve

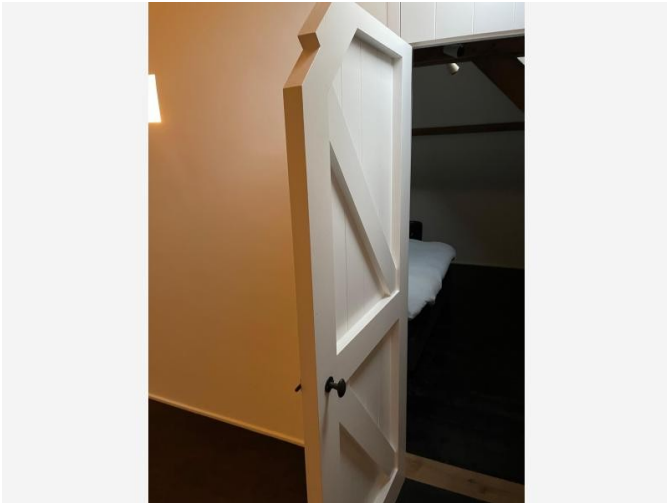
Alle binnendeuren, zijn volle houten deuren met "raamwerk" als versteviging en esthetische toets. Deze toepassingen en/of gebruikte materialen zijn NIET-asbestverdacht.

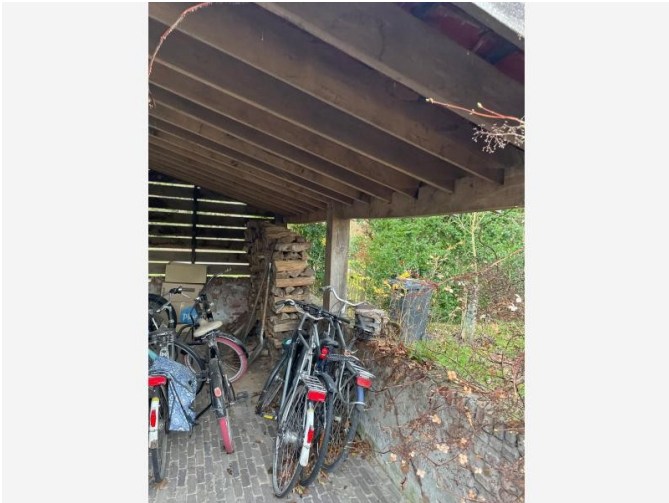
Dit afdak heeft een klinker in zand vloer, het rode pannen dak (zonder onderdak) wordt gesteund door dikke houten balken. Deze toepassingen en/of gebruikte materialen zijn NIET-asbestverdacht.

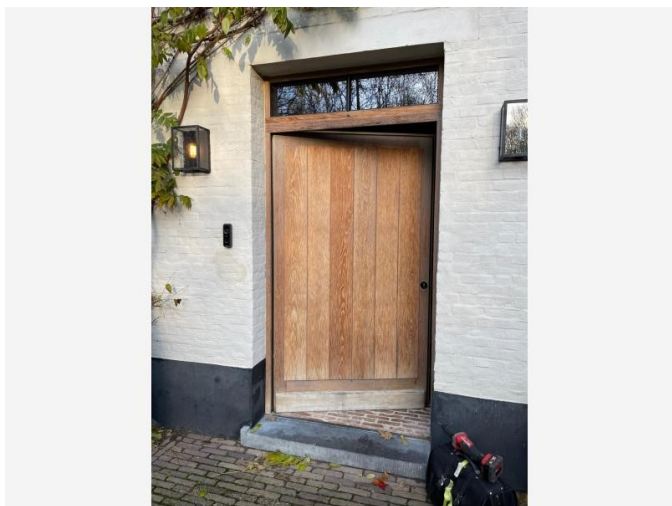
Bij de totaalrenovatie in 2012/2013 werd nieuw buitenschrijnwerk geïnstalleerd, dit is in overgrote mate vervaardigd uit hardhout. Her en der zijn er stalen ramen, beide types buitenschrijnwerk zijn uitgerust met dubbel glas (productiedatum niet terug te vinden). Op V+1 vind je dakkapellen met houten ramen en nieuwe rustieke metalen dakraampjes, beiden met dubbel glas (productiedatum niet terug te vinden). Al het buitenschrijnwerk is afgekit met volledig elastische siliconen. Deze toepassingen en/of gebruikte materialen zijn NIET-asbestverdacht.

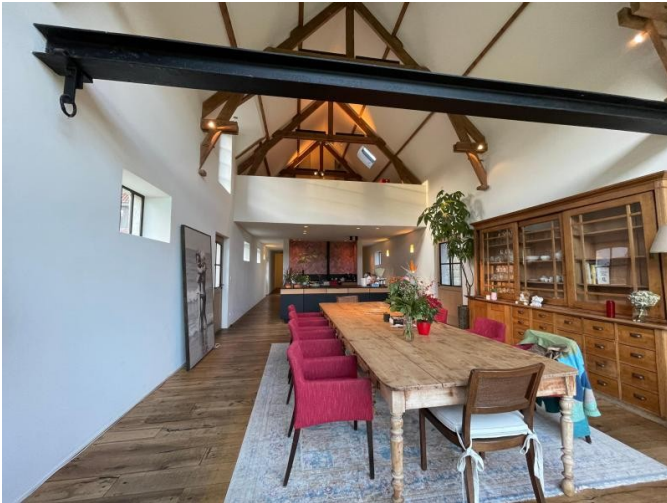
De plafonds op V+1 zijn afgewerkt met gipskarton. Hierdoor is een "niet destructieve" staalname van de eventueel aanwezige gips-bezetting hierachter, noch de inspectie van een eventueel onderdak, onmogelijk!

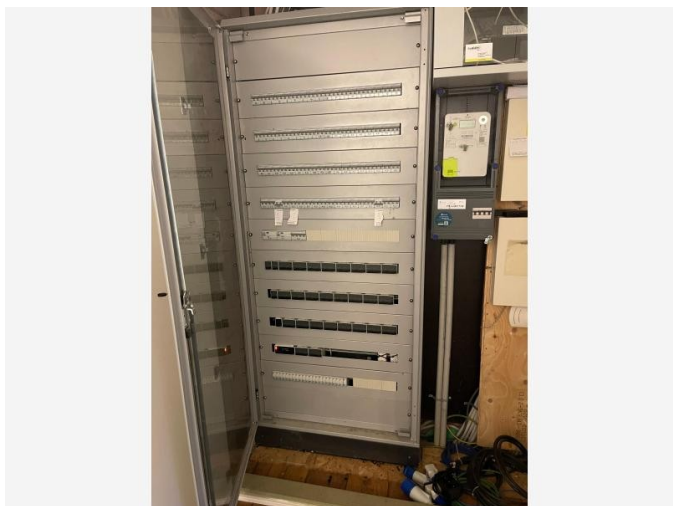
De technische installatie (CV op stookolie/vloerverwarming/elektriciteit/water) werden volledige vernieuwd bij de totaalrenovatie in 2012/2013. Bijgevolg zijn deze toepassingen en/of gebruikte materialen NIET-asbestverdacht.

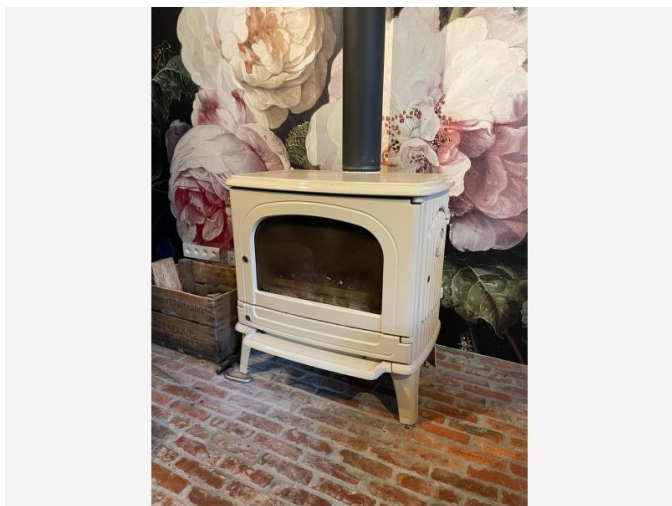
De gerenoveerde hoeve beschikt niet over een schouwmantel, er is enkel een gat in het plafond om een eventuele kachel aan te sluiten op de schouw. In de woonkamer is er een zeer recente gietijzeren houtkachel van het merk DRU geïnstalleerd, deze is een "roerend goed" en valt derhalve buiten de scope van deze inspectie. Ik verwacht in deze houtkachel geen asbesthoudend dichtingskoorden etc.

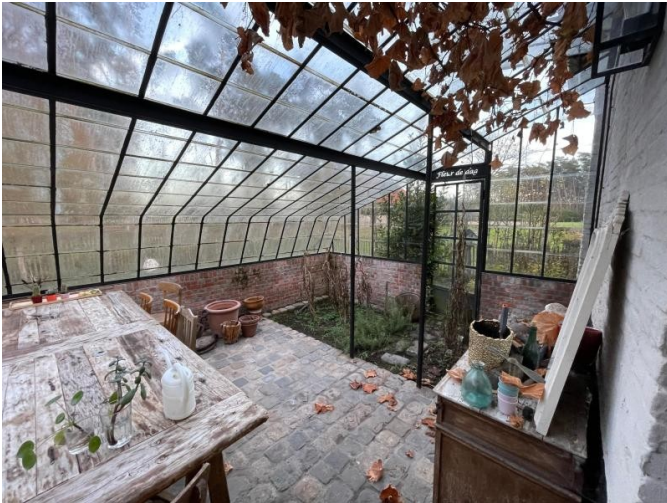
Deze serre heeft voor ca. 60% een vloer bestaande uit grote kaseien in stabilisé, de resterende oppervlakte is volle grond. De stalen serrestructuur met enkel glas steunt op een bakstenen ommuring van ca. 80 cm. Deze toepassingen en/of gebruikte materialen zijn NIET-asbestverdacht.

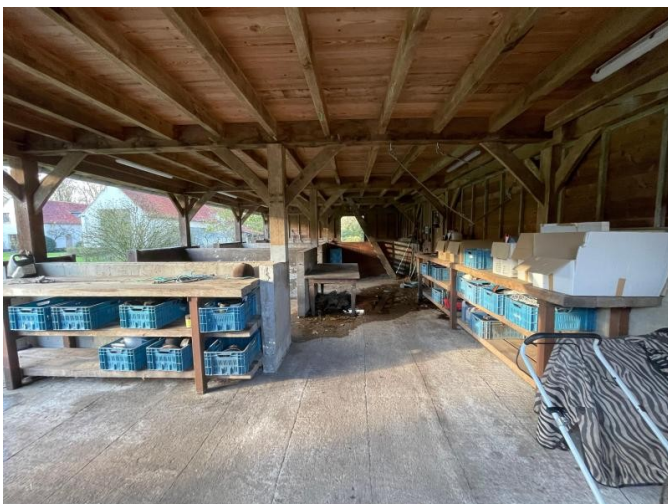
Deze paardenstallen (en/of verblijven voor kleinvee) zijn opgebouwd uit een betonnen vloer, dikke eiken draagbalken, de wanden zijn tot op ca. 1m van geschilderde betonblokken daarboven zitten er aan 3 zijden houten planken en het plafond is van hout met houten balken. Langs een houten trap bereik je V+1. Deze bestaat uit een houten vloer (= plafond van GLVL) en een met OSB afgetimmerd schuin dak met rode pannen (idem als gerenoveerde hoeve). Deze toepassingen en/of gebruikte materialen zijn NIET-asbestverdacht.

Achteraan is er een open afdak met betonnen vloer en volledig opgebouwd uit houten balken met een golfplaten dak. Zie hiervoor bronfiche: "3 - Golfplaat - afdak paardenstallen".

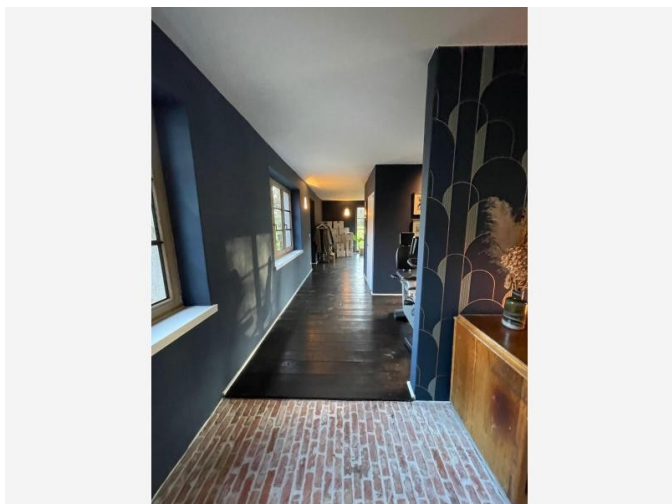
Op het GLVL, bestaan de vloeren uit: dennen en eiken plankenvloer of bakstenen (zie plan), in de pantry, wc's en de berging liggen tegels. De plinten bestaan soms uit kleine houten latten, maar meestal zijn er geen. Er zijn geen dorpels. Het terras heeft klinkers in zand en blauwe steen in cement.

Op V+1 ligt er overwegend een dennenhouten plankenvloer, de badkamers zijn volledig betegeld. De plinten bestaan soms uit kleine houten latten. Meestal zijn er geen dorpels, maar soms zijn die van eikenhout.

Deze toepassingen en/of gebruikte materialen zijn NIET-asbestverdacht.

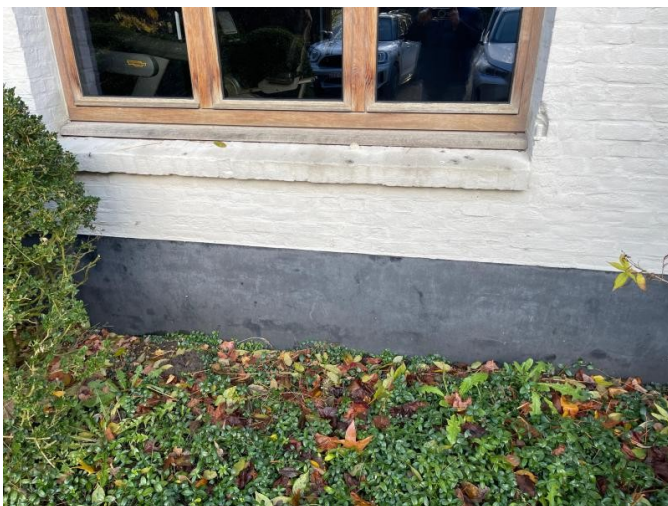
De vensterbanken aan de buitenzijde zijn van gekaleide baksteen, aan de binnenzijde zijn ze van MDF, hout of niet aanwezig. Deze toepassingen en/of gebruikte materialen zijn NIET-asbestverdacht.

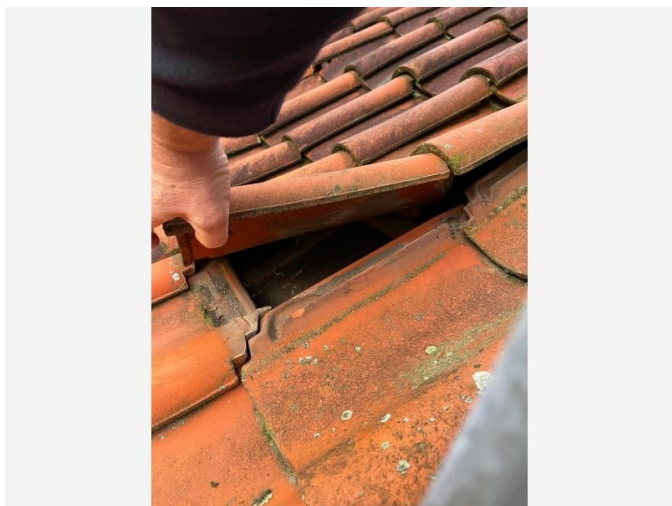
Bij de totaalrenovatie in 2012/2013, werd ook het dak aangepakt. Het bestaat nu uit rode pannen met een onderdak van PVC-folie. Aan de binnenzijde werd het geïsoleerd en afgewerkt met gipskarton. Deze toepassingen en/of gebruikte materialen zijn NIET-asbestverdacht.

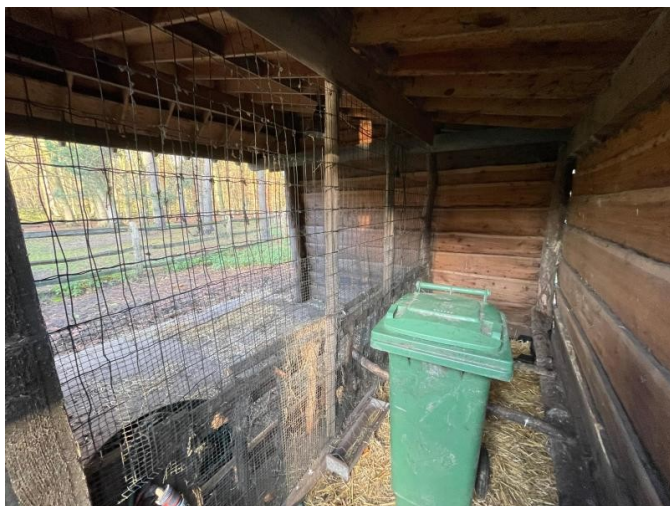
Deze schuilstal voor kleinvee is opgebouwd uit een vloer van stoeptegels in stabilisé, dikke eiken draagbalken, wanden van houten planken en een met OSB afgetimmerd schuin dak met zwarte pannen. Deze toepassingen en/of gebruikte materialen zijn NIET-asbestverdacht.

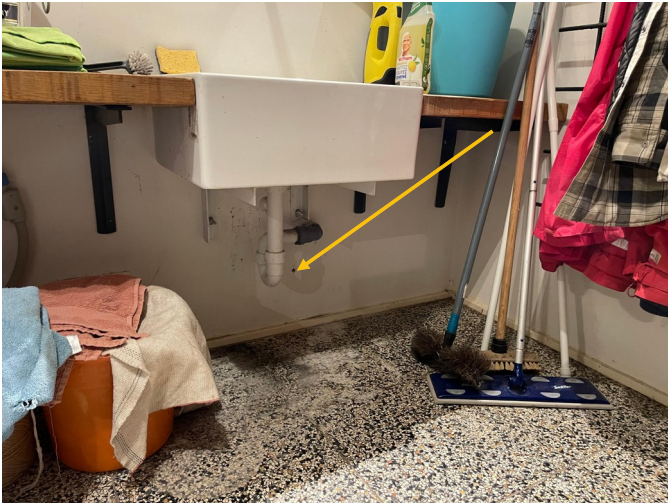
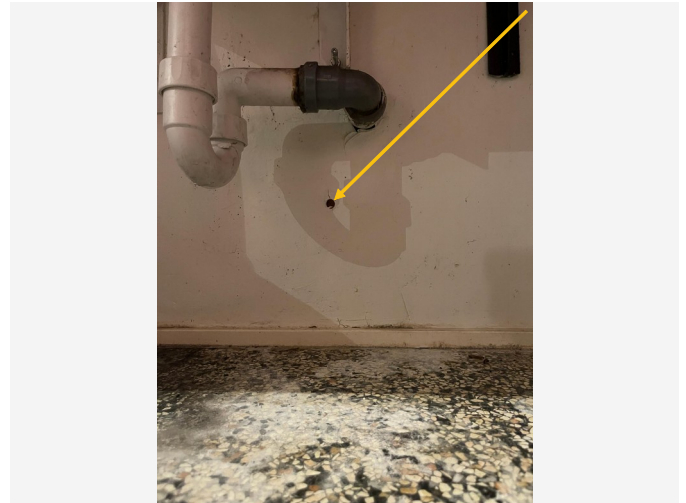
Fiche 13: 1 - Pleister - muren

Geen asbest

#	Type	Referentie	Resultaat
13.1	Mengmonster	Staal 001 (QR 000000418706):	Geen asbest

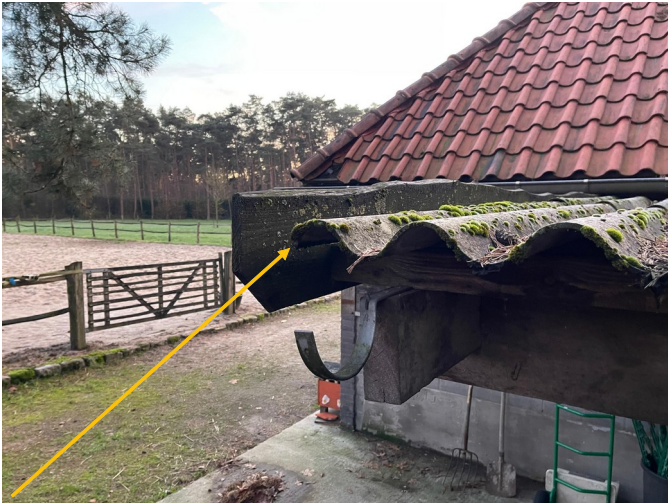
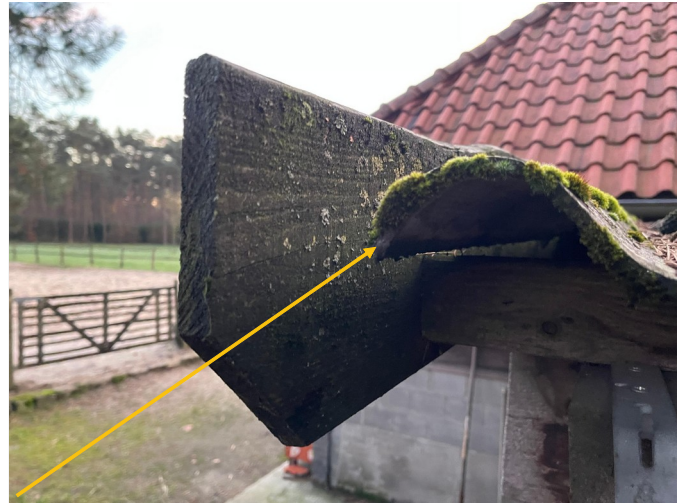
Fiche 14: 3 - Golfplaat - afdak paardenstallen

Geen asbest

#	Type	Referentie	Resultaat
14.1	Puntmonster	Staal 003 (QR 000000418720):	Geen asbest

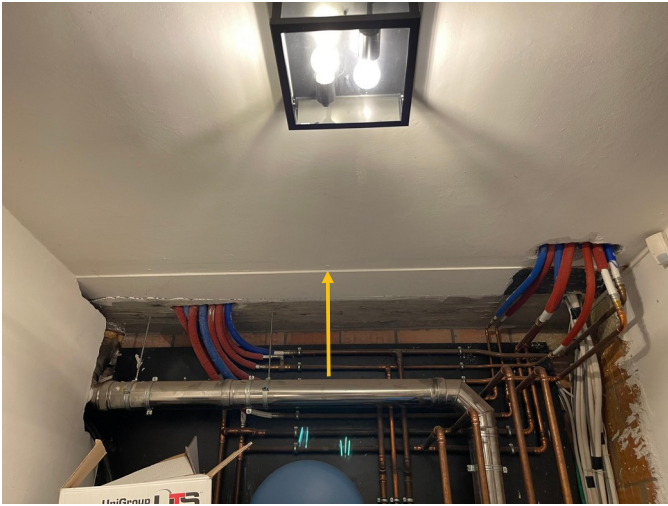
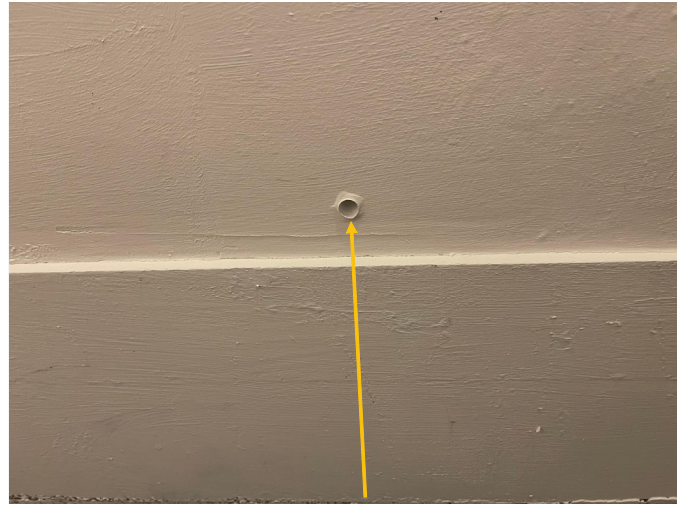
Fiche 15: 2 - Pleister - plafonds

Geen asbest

#	Type	Referentie	Resultaat
15.1	Mengmonster	Staal 002 (QR 000000418713):	Geen asbest
