Asbestinventarisatetest

Falconplein 4/101, 2000 Antwerpen

Attestnummer : 20260421-000215.000

Asbestveilig (maar niet asbestvrij)

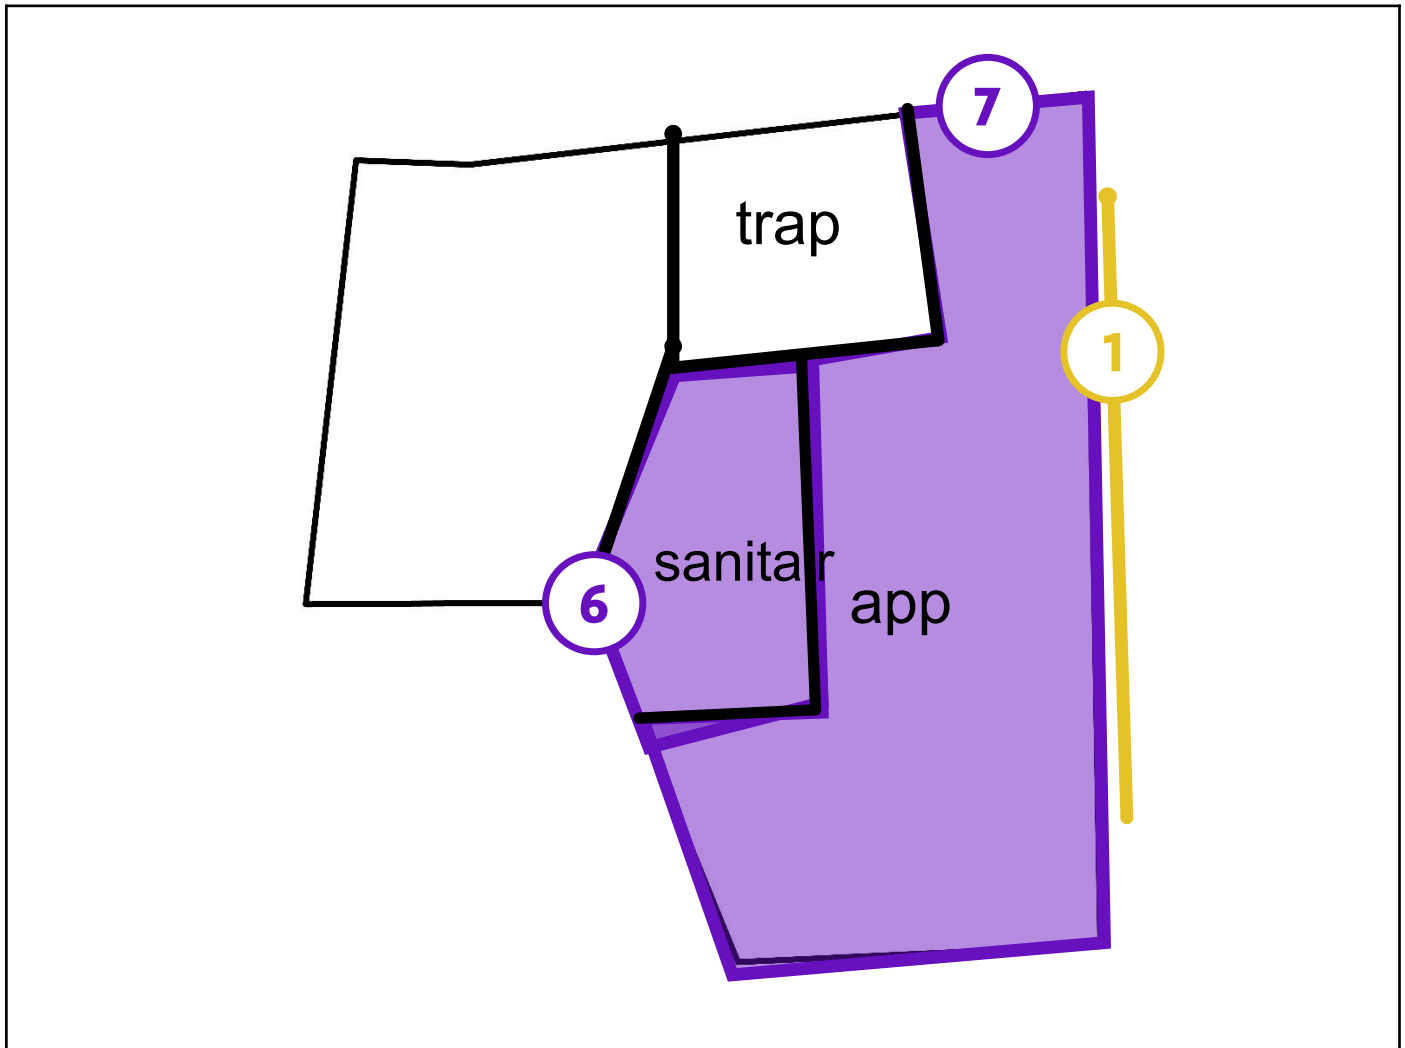
Plan 1.2: Hoofdgebouw plan vloer

Beschrijving	Type	Actie
1. roofing (zonder staalname) ip2	Asbestmateriaal	Zorgvuldig beheren
6. gelijknde intacte tegels ip2	Advies	-
7. Laminaat vloerbekleding ip2	Advies	-

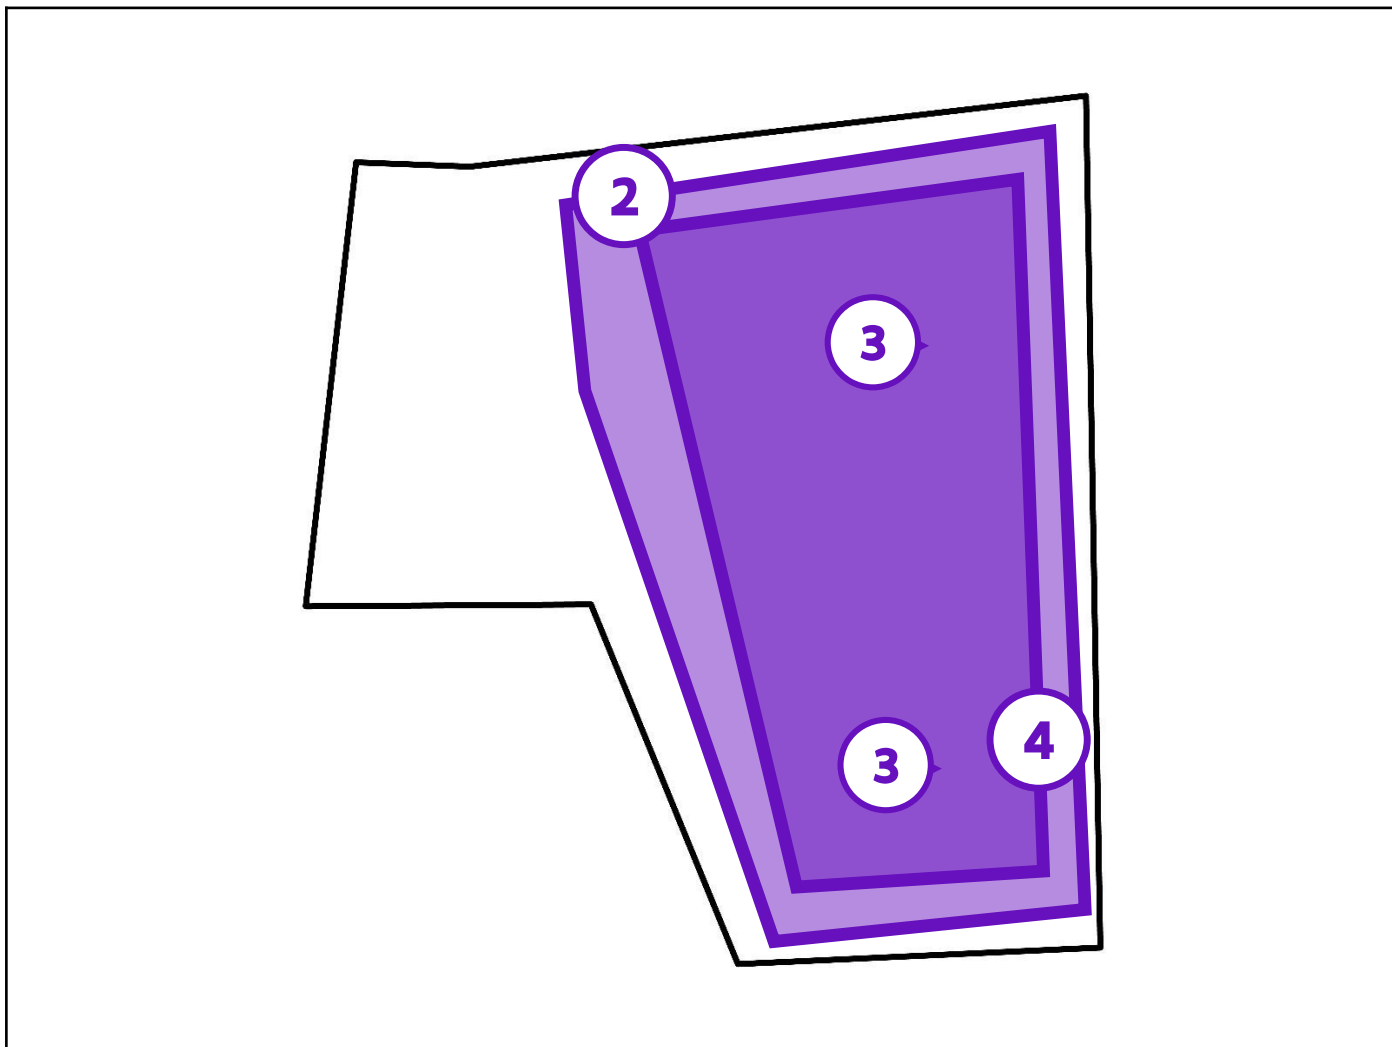
Plan 1.3: Dak

Beschrijving	Type	Actie
2. onderdak niet waarneembaar ip2	Beperking	-
3. schouw(en) niet inspecteerbaar ip2	Beperking	-
4. Plat dak te hoog ip2	Beperking	-

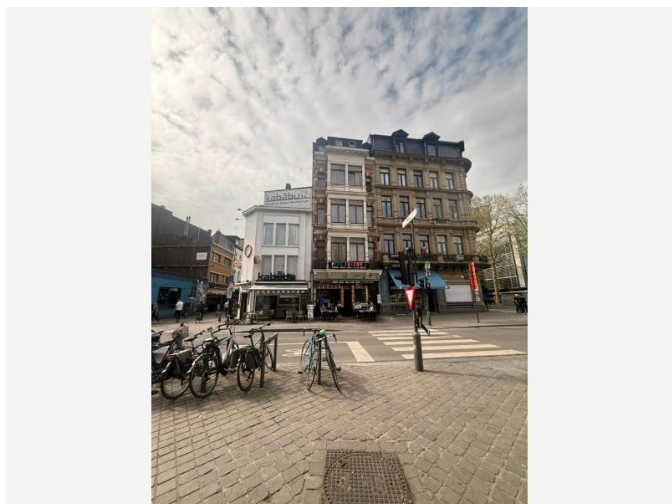
Situeringfoto

Tijdelijke beperking

Reden: ingesloten tussen dakbedekking en binnenaferking

Uitleg van de asbestdeskundige: langs buiten is de dakbedekking niet te demonteren (te hoog of genageld)

langs binnen is de binnenaferking niet te demonteren

er kan zo geen uitspraak worden gedaan over het onderdak, voor zover hier een onderdak aanwezig is, want dat kon niet worden vastgesteld.

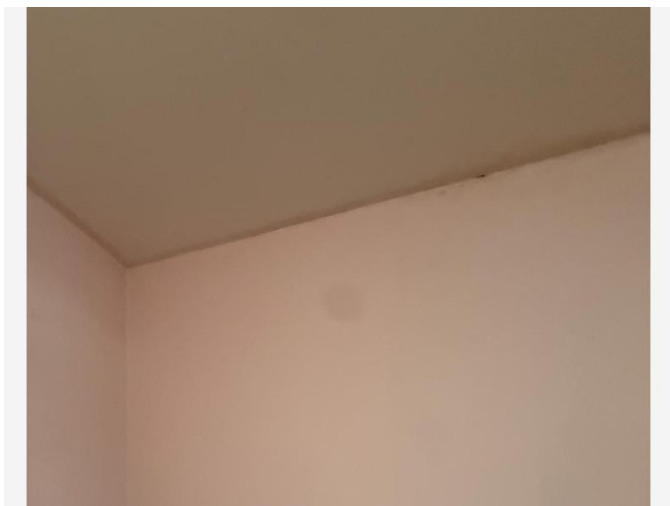
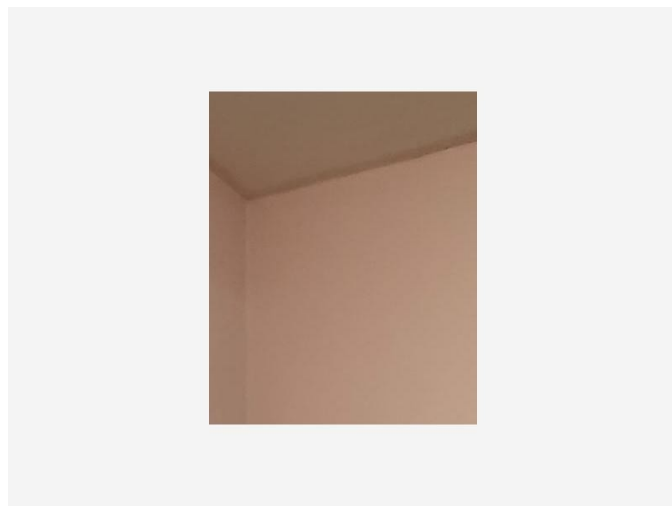
plafond niet verdacht. let op dat hierachter verdachte materialen kunnen zitten.

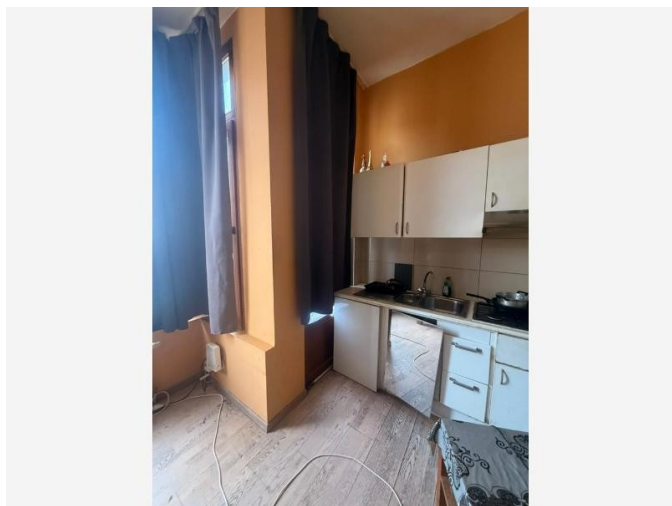
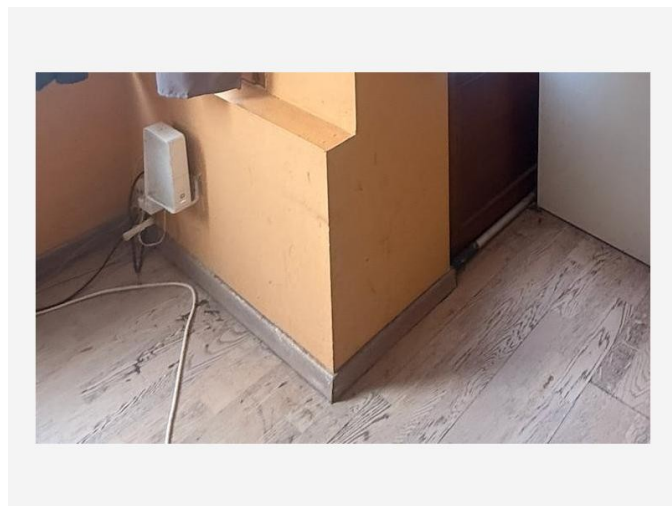
vloer niet verdacht - let op dat hierachter verdachte materialen kunnen zitten.

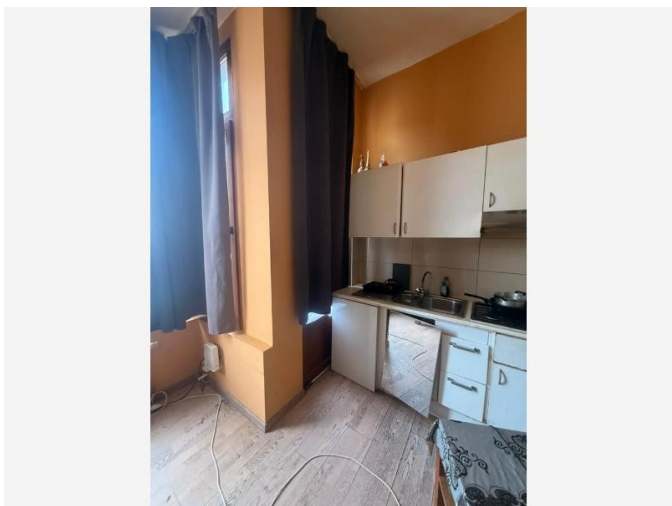
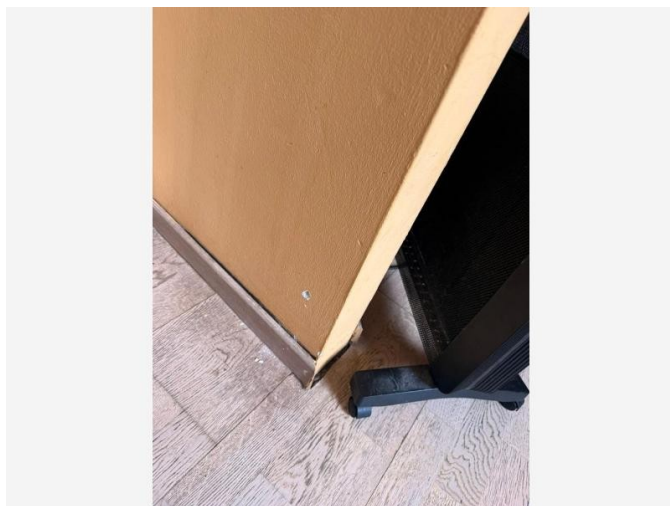
Fiche 8: pleister op de muren ip2

Geen asbest

#	Type	Referentie	Resultaat
8.1	Mengmonster	pleister mur	Geen asbest

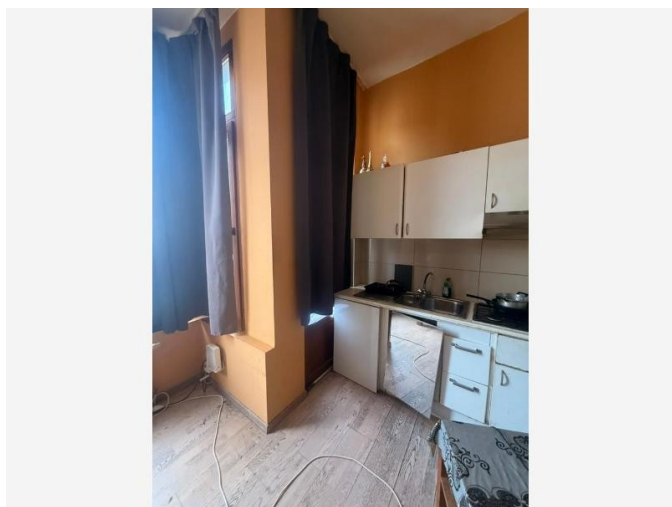
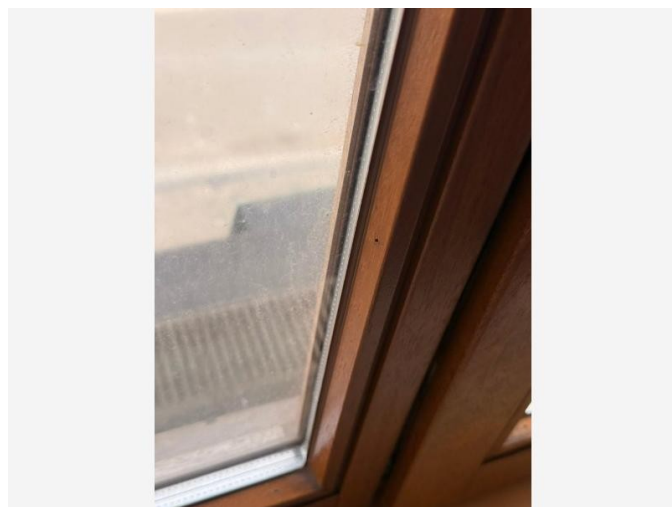
Beschrijving	Notitie	Terug te vinden op plannen
Fiche 9: ramen met soepele kit ip2	Ramen zijn van een recent bouwjaar. kit is soepel en/of met rubbers	-
