# Asbestinventarisatattest

Nieuwdreef 117/701, 2170 Antwerpen

Attestnummer : 20260503-000088.000

# Zone 1: Hoofdgebouw

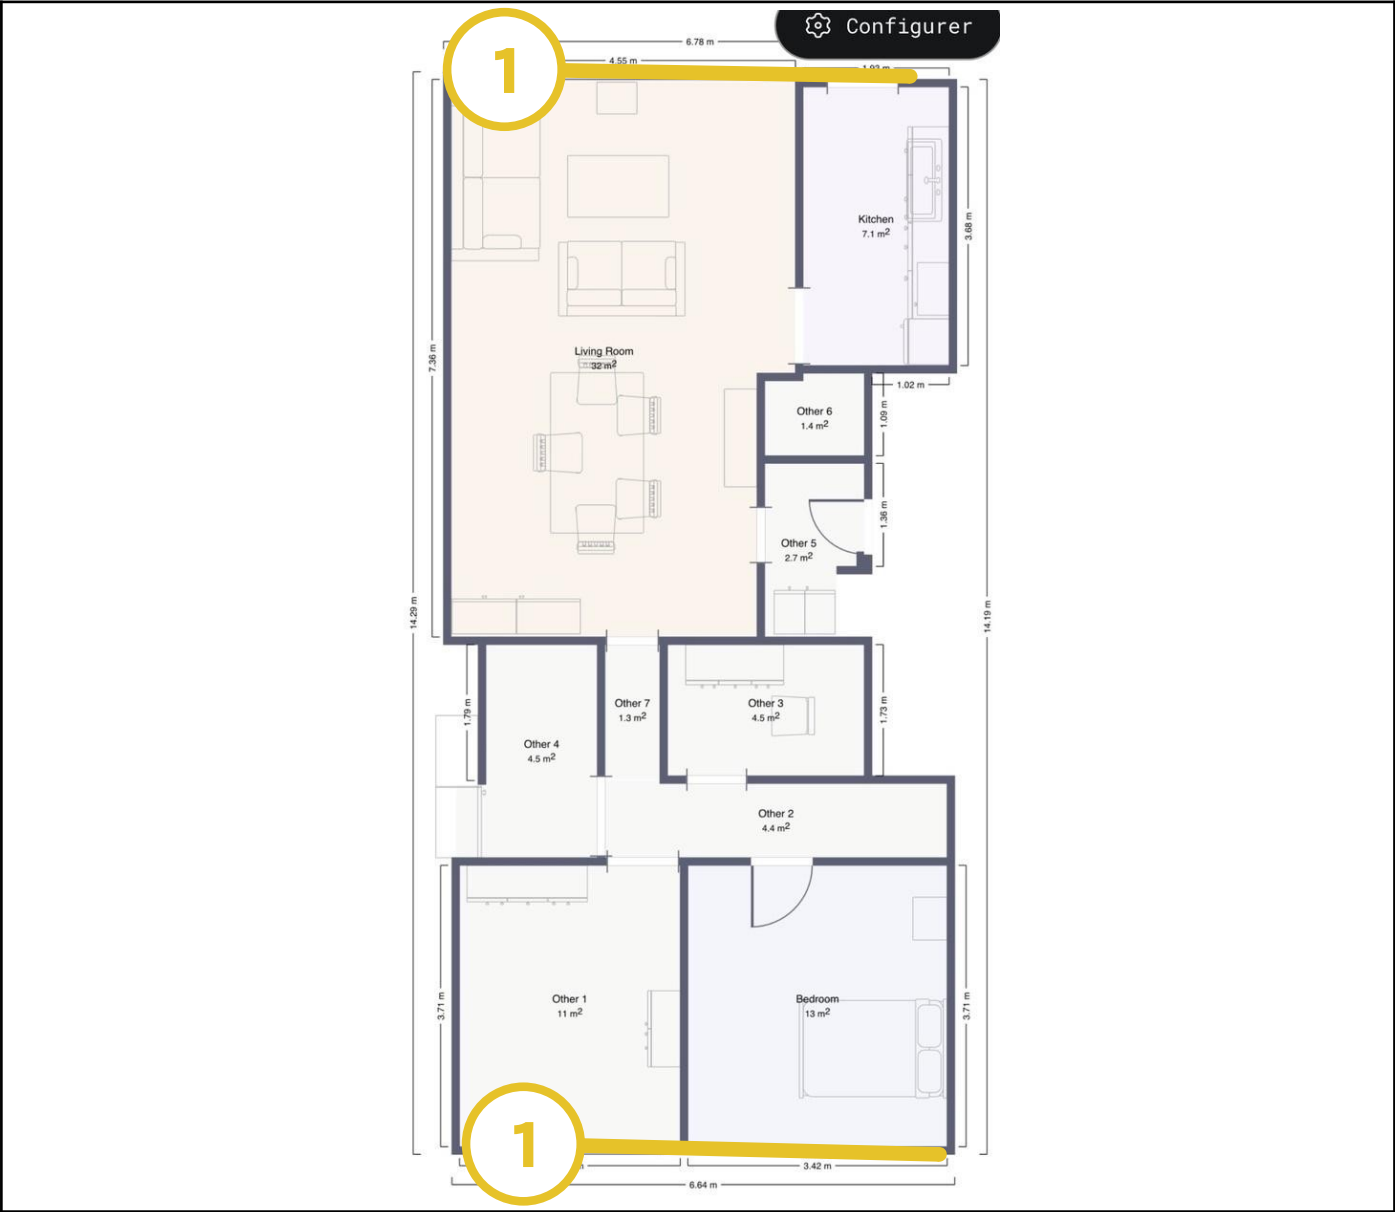
# Plan 1.1: plan

| Beschrijving | Type | Actie |
|---|---|---|
| 1. Asbest verdachte kit | Asbestmateriaal | Zorgvuldig beheren |

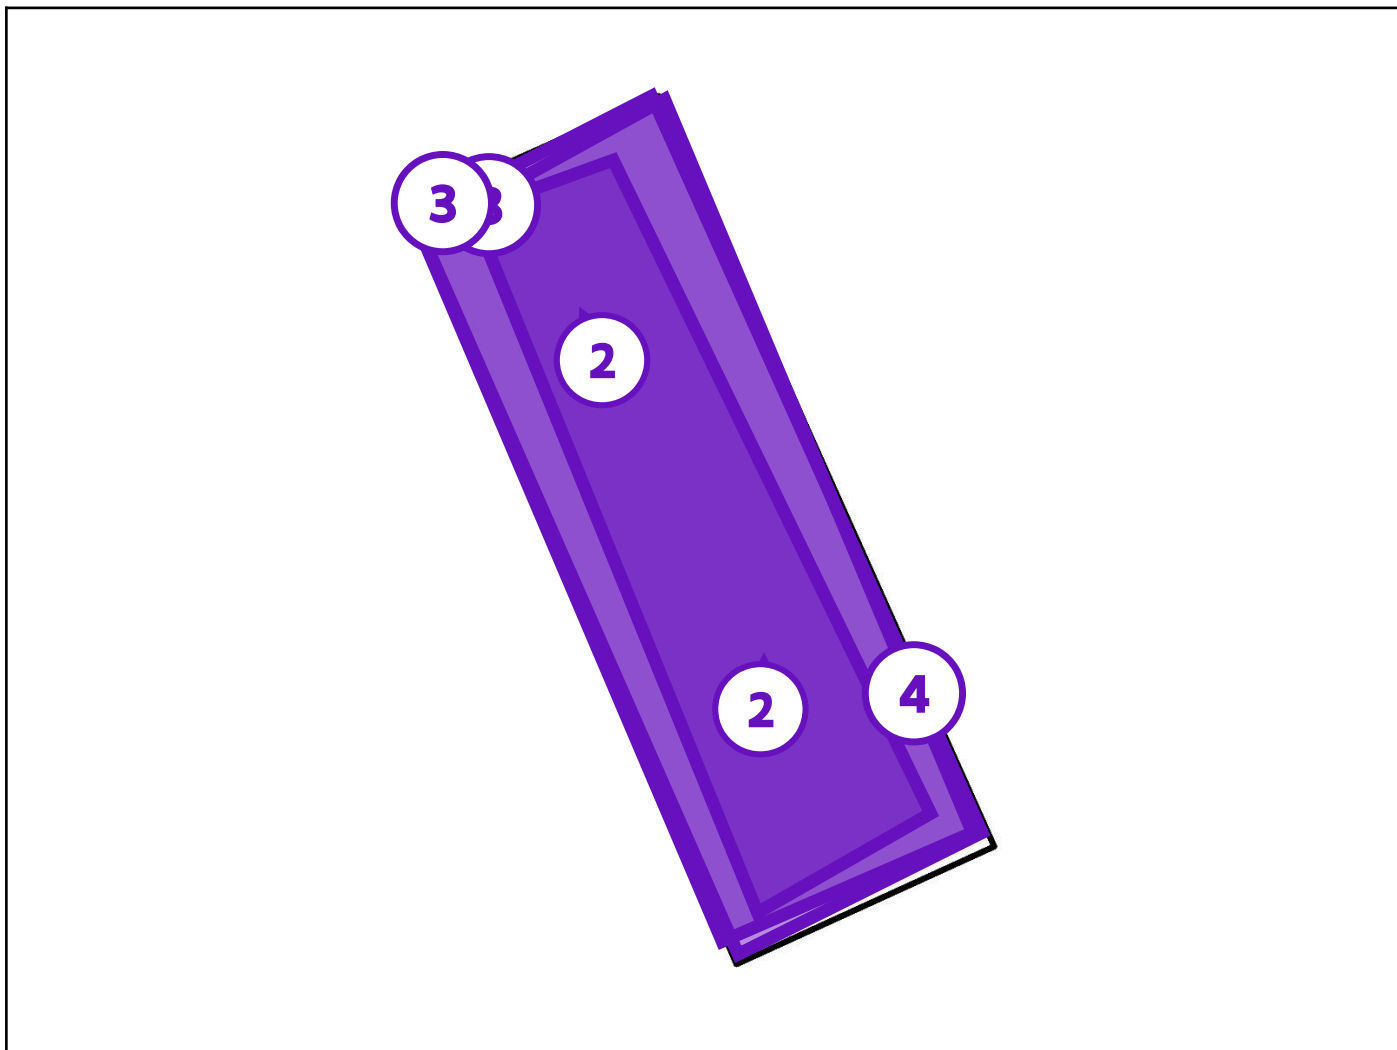
## Plan 1.3: Dak

| Beschrijving | Type | Actie |
|---|---|---|
| 2. schouw(en) niet inspecteerbaar ip2 | Beperking | - |
| 3. onderdak niet waarneembaar ip2 | Beperking | - |
| 4. Plat dak te hoog ip2 | Beperking | - |

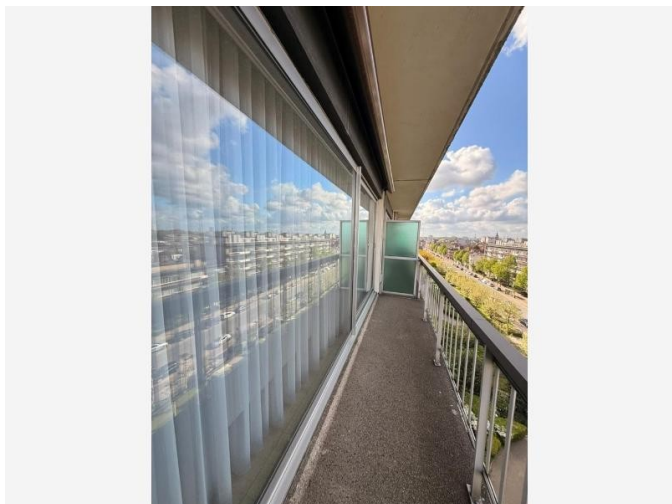
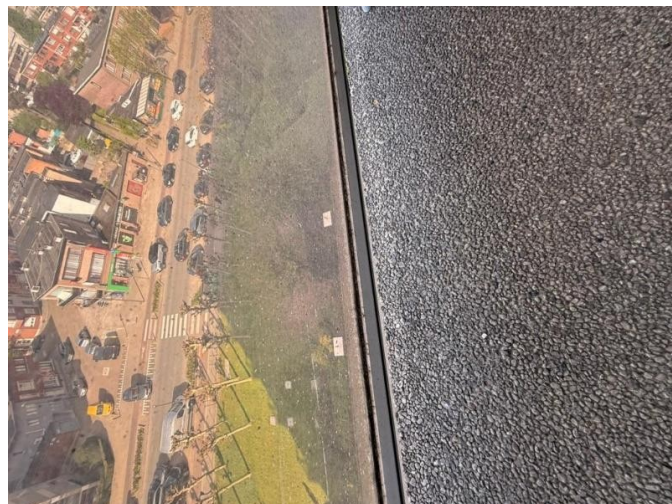
Het asbestmateriaal valt onder de mijlpaal van 2040.

| Eindbeoordeling materiaalrisico | Laag materiaalrisico en/of verlaagde kans op vezelvrijgave |

| Asbestsoort (vezeltype) | Crocidoliet aanwezig |
| Toestand van het materiaal | Licht beschadigd, licht verweerd. Intacte calciumsilicaatplaat of materiaal met categorie 3-gebondenheid |

| Opmerking | <p>Kit tussen raam en wand en binnen raam .</p> <p>Lengte is indicatief en worden geen rechten aan toegekend.</p> |

- Zorg voor een veilig beheer. Vermijd het beschadigen van het asbestmateriaal. Controleer de toestand jaarlijks op wijzigingen.

- Eenvoudige handelingen: enkel door erkend asbestverwijderaar hechtgebonden.

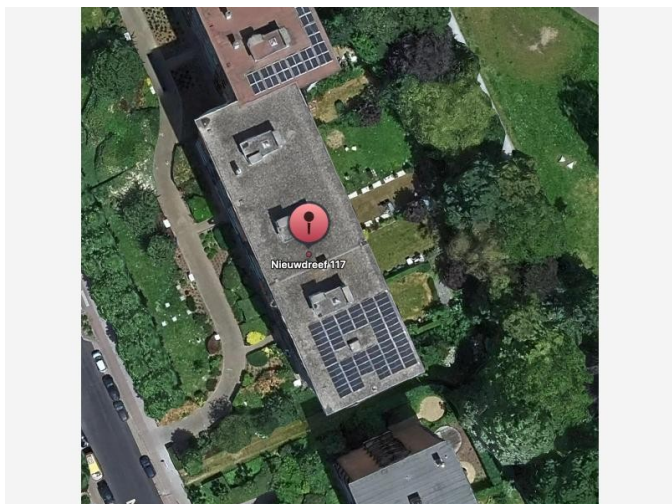
*Situeringsfoto*

**Reden:** Het te onderzoeken materiaal situeert zich hoger dan 3,50 m te rekenen vanaf een veilige ondergrond

**Uitleg van de asbestdeskundige:** Deze schouw waargenomen, maar is te hoog ( hoger dan 3.5 m ) en kan zo niet worden onderzocht binnen dit standaardonderzoek.

Er kan geen uitspraak worden gedaan over materialen in en aan de schouw.

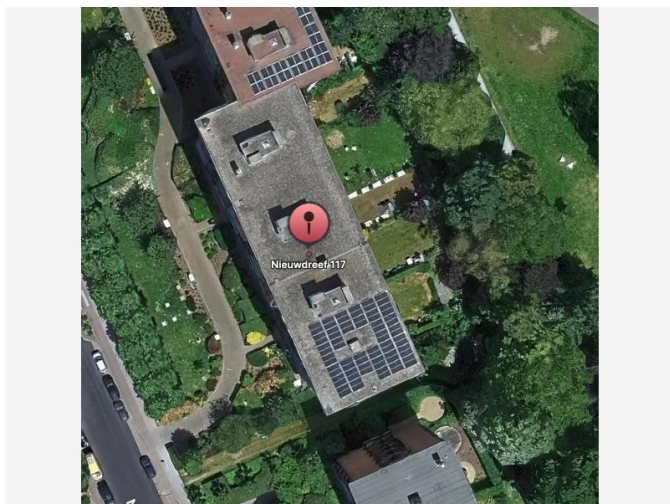
Situeringsfoto

**Reden:** ingesloten tussen dakbedekking en binnenafwerving

**Uitleg van de asbestdeskundige:** langs buiten is de dakbedekking niet te demonteren ( te hoog of genageld)

langs binnen is de binnenafwerving niet te demonteren

er kan zo geen uitspraak worden gedaan over het onderdak, voor zover hier een onderdak aanwezig is, want dat kon niet worden vastgesteld.

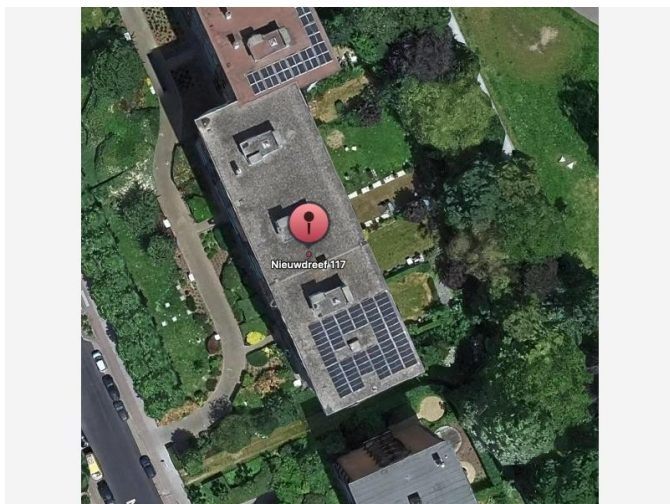
Situeringsfoto

**Reden:** Het te onderzoeken materiaal situeert zich hoger dan 3,50 m te rekenen vanaf een veilige ondergrond

**Uitleg van de asbestdeskundige:** het dak is te hoog (meer dan 3.5 m) om veilig te onderzoeken. Dit valt buiten de onderzoeksmogelijkheden van dit inspectie protocol. De asbestdeskundige inspecteert geen delen die voor hem ontoegankelijk en onveilig zijn. Wanneer hij

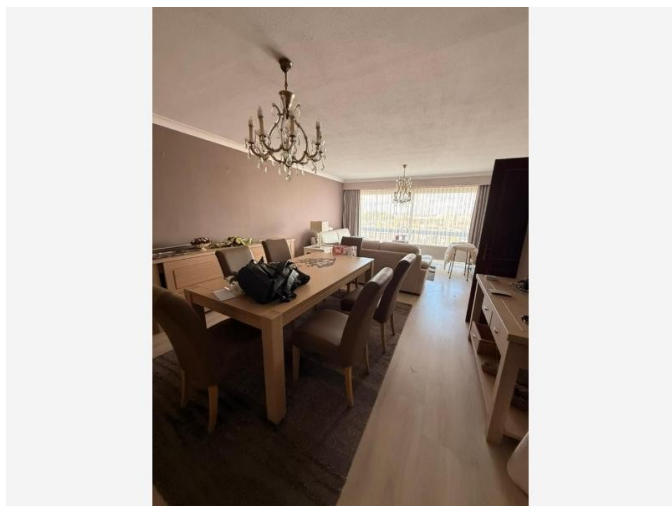
Situeringfoto

De tapijten en linolium vloerbekleding is niet asbest-verdacht. let wel dat hieronder asbest verdachte materialen, ( oa lijm) verscholen kunnen zitten. Dit onderzoek maakt deel uit van destructief onderzoek wat geen deel uitmaakt van deze opdracht.

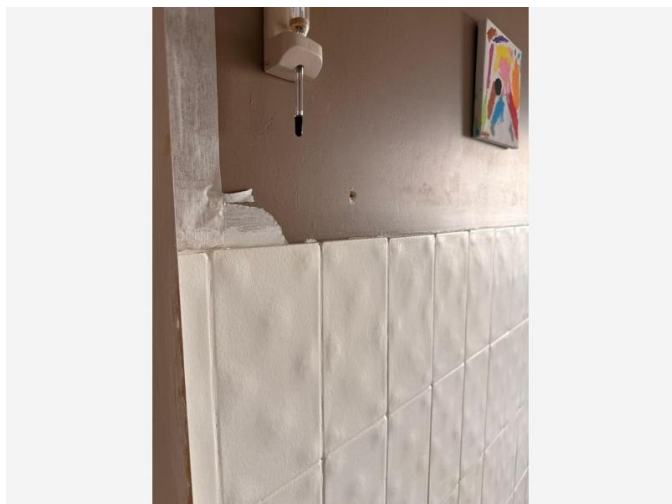
Situeringsfoto

de tegels zijn niet asbest verdacht - let wel dat hierachter asbest verdachte lijm kan zitten.

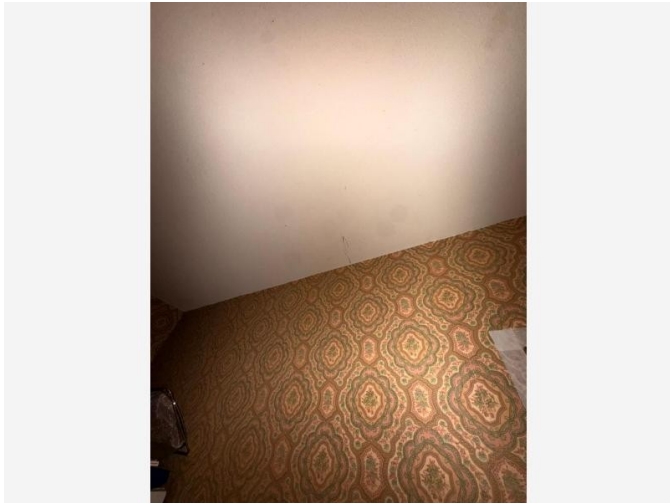
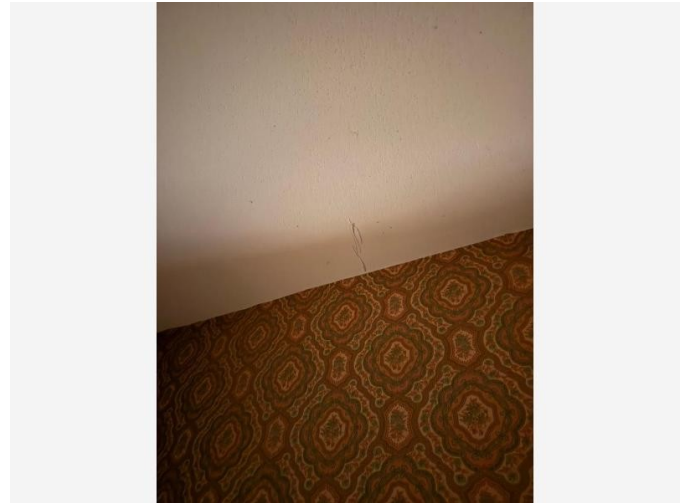
## Fiche 7: pleister op de plafonds ip2

Geen asbest

| # | Type | Referentie | Resultaat |
|---|---|---|---|
| 7.1 | Mengmonster | pleister plaf | Geen asbest |

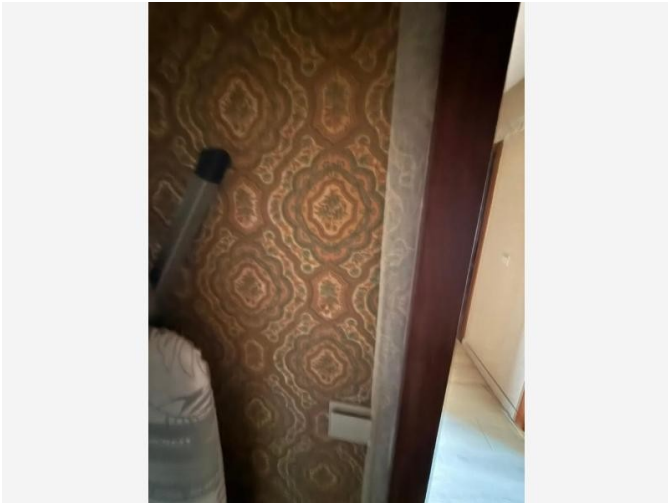
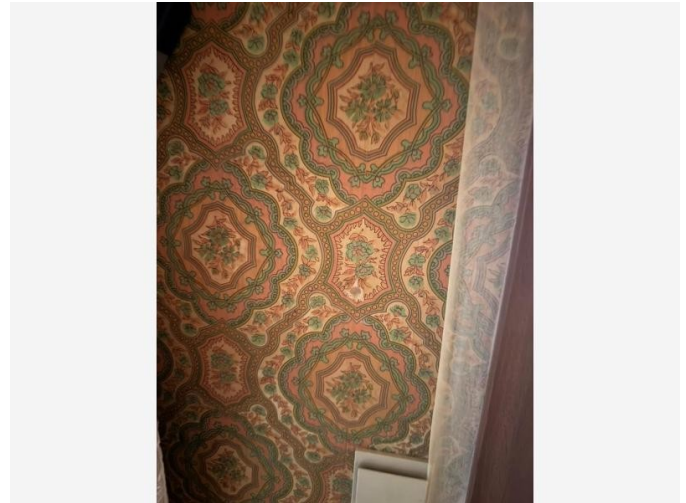
## Fiche 8: pleister op de muren ip2

Geen asbest

| # | Type | Referentie | Resultaat |
|---|---|---|---|
| 8.1 | Mengmonster | pleister mur | Geen asbest |
