Asbestinventarisatetest

Eekhoute 7, 8972 Poperinge

Attestnummer : 20230622-000387.000

Uitgegeven op : 22.06.2023

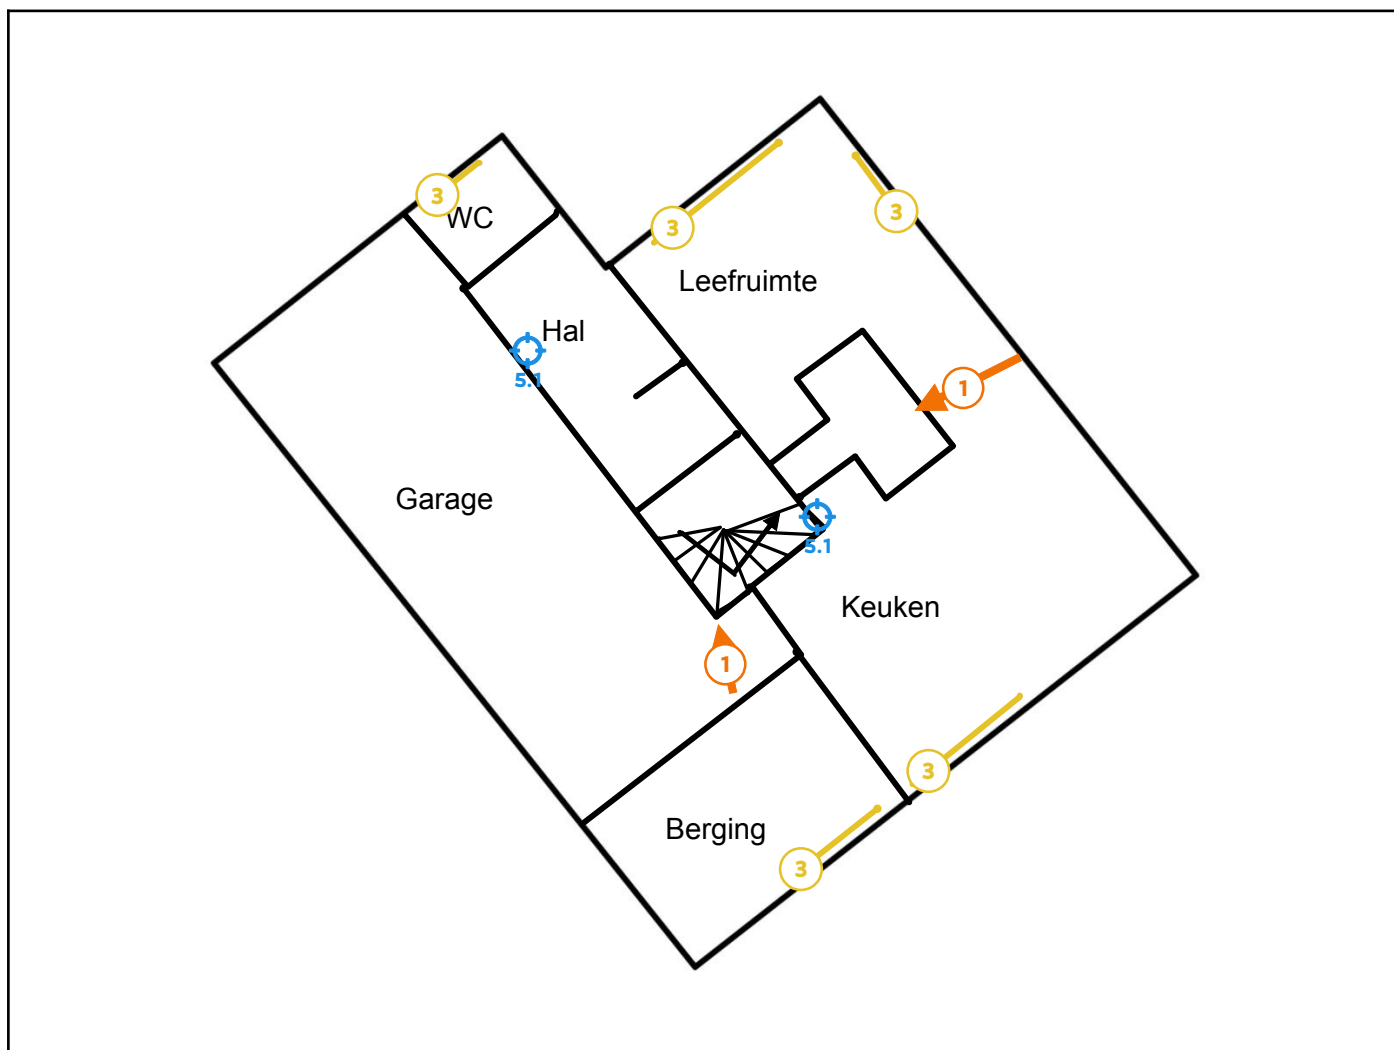
Plan 1.1: Gelijkvloers

Beschrijving	Type	Actie
1. Roetluik	Asbestmateriaal	Verwijderen
3. Tabletten in bakeliet	Asbestmateriaal	Zorgvuldig beheren
5. Pleisterwerk wanden	Geen asbest	-
5.1 Code: 01	Mengmonster	-

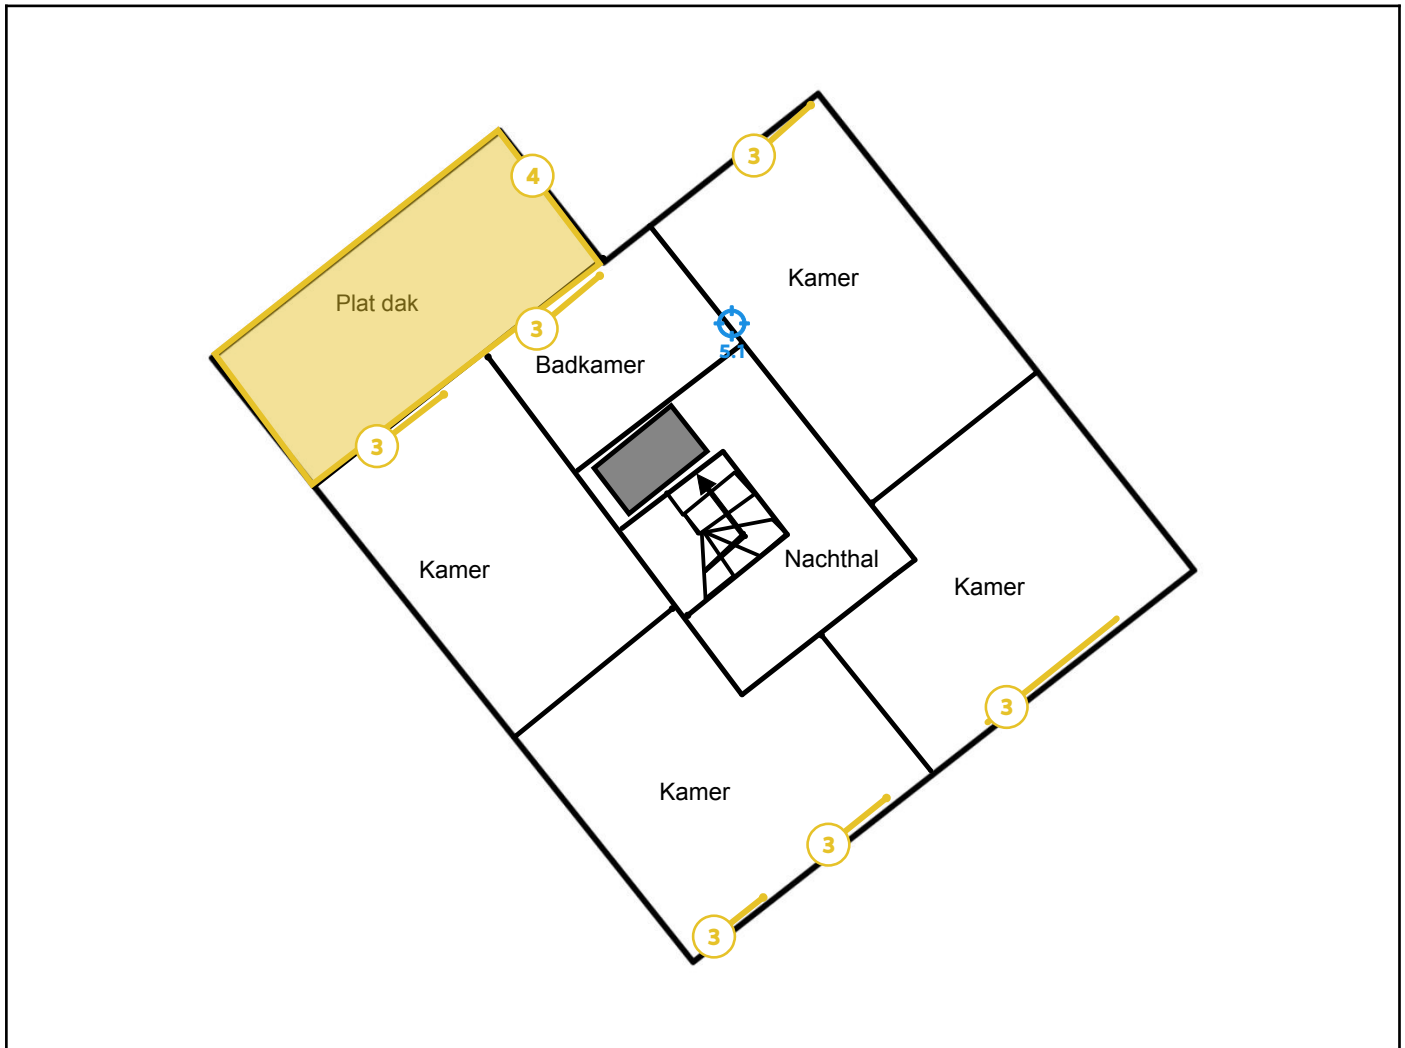
Plan 1.2: Verdieping

Beschrijving	Type	Actie
3. Tabletten in bakeliet	Asbestmateriaal	Zorgvuldig beheren
4. Rooffig plat dak	Asbestmateriaal	Zorgvuldig beheren
5. Pleisterwerk wanden	Geen asbest	-
5.1 Code: 01	Mengmonster	-

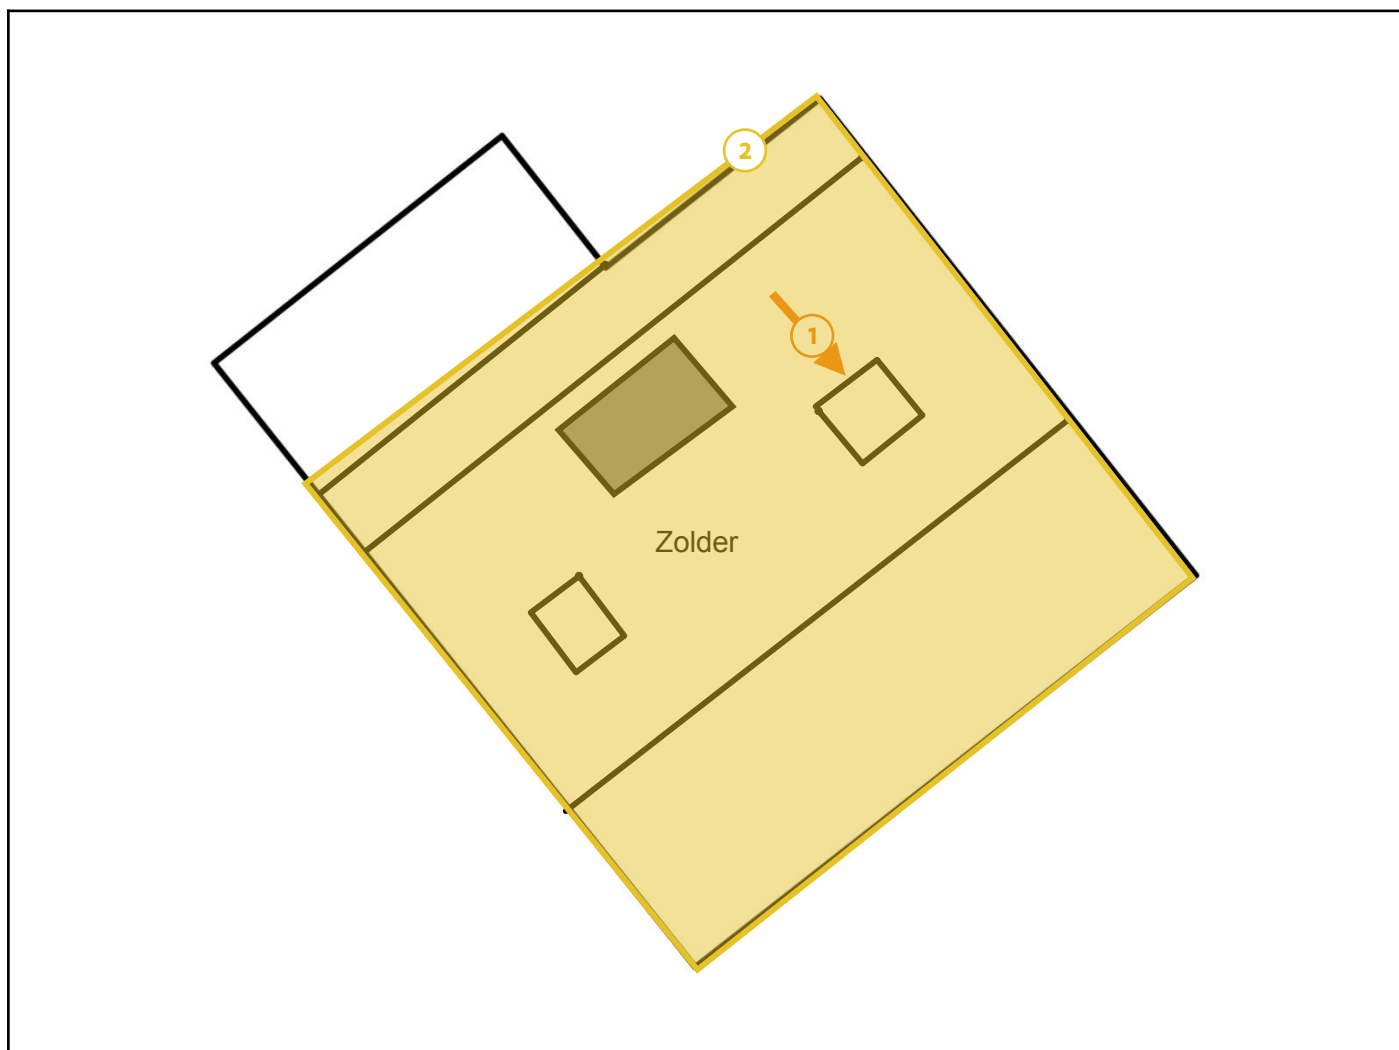
Plan 1.3: Zolder verdieping

Beschrijving	Type	Actie
1. Roetluik	Asbestmateriaal	Verwijderen
2. Onderdak platen (Menuiserite)	Asbestmateriaal	Zorgvuldig beheren

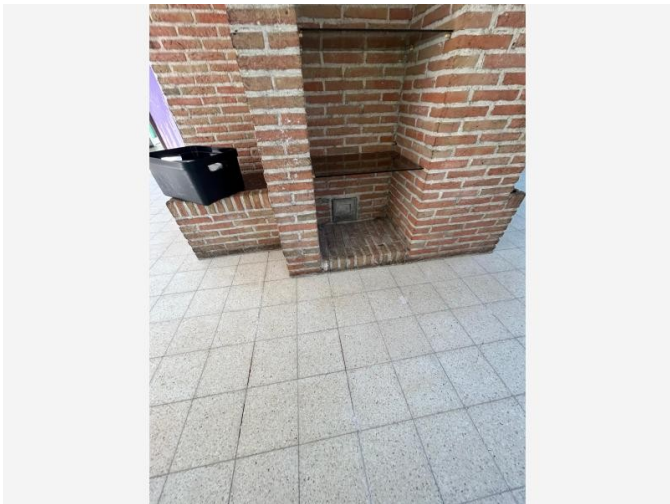
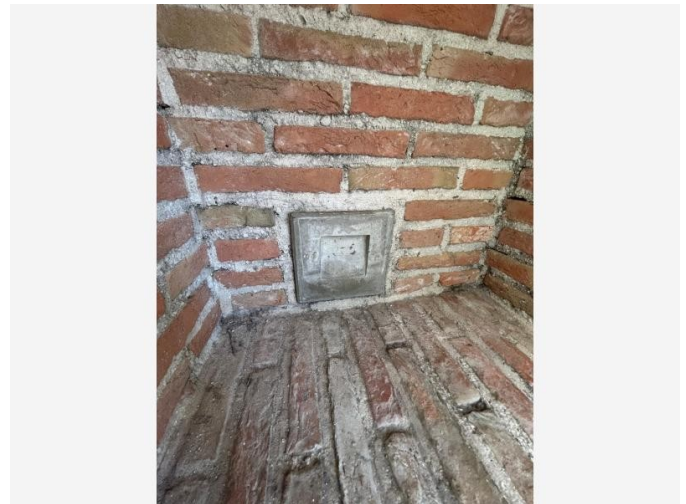
Het asbestmateriaal valt onder de mijlpaal van 2034.

Eindbeoordeling materiaalrisico	Verhoogd materiaalrisico en/of verhoogde kans op vezelvrijgave
---------------------------------	--

Gebondenheid	Categorie 2: niet-hechtgebonden met matrix
Asbestsoort (vezeltype)	Crocidoliet aanwezig
Asbestconcentratie	Laag (< 50%)
Afschermingsgraad van het gehele materiaal	Geheel of deels (ook) vrij aan de binnenlucht
Toestand van het materiaal	Licht beschadigd, licht verweerd. Intact materiaal type Pical – asbestboard of categorie III 'gebondenheid'

Beschrijving	Roetluik
Omgeving	Binnen
Primaire drager	Binnenwand
Asbestmateriaal	Brandwerende afsluiting (prefab geheel) - (vlinder)klep
Bindmiddel van asbestmateriaal	Gips - kalk
Gebondenheid op basis van bindmiddel	Niet-hechtgebonden
Hoeveelheid (gewicht - aantal)	• 7,00 kg - 1 stuk
Totaal gewicht	7,00 kg
Eenvoudig bereikbaar	Ja
Bevestigingswijze	• Verlijmd, ingegoten, versmeerd
Identificatiemethode	Vaststelling zonder monsternamen

Verwijderen

- Verwijder dit asbestmateriaal zo snel mogelijk. Volg de toestand goed op.

- Eenvoudige handelingen: mag via doe-het-zelf of door werknemer(s) met opleidingsattest eenvoudige handelingen
Het plaatje kan zonder deze te breken, verwijderd worden.
- Eenvoudige handelingen: enkel door erkend asbestverwijderaar
Het plaatje kan zonder deze te breken, verwijderd worden.

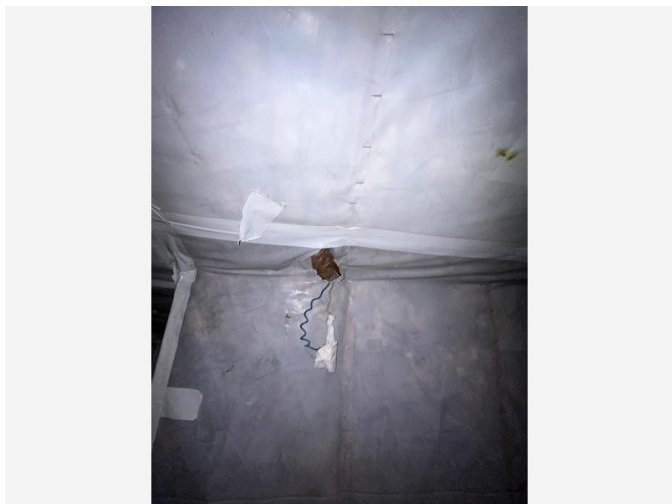
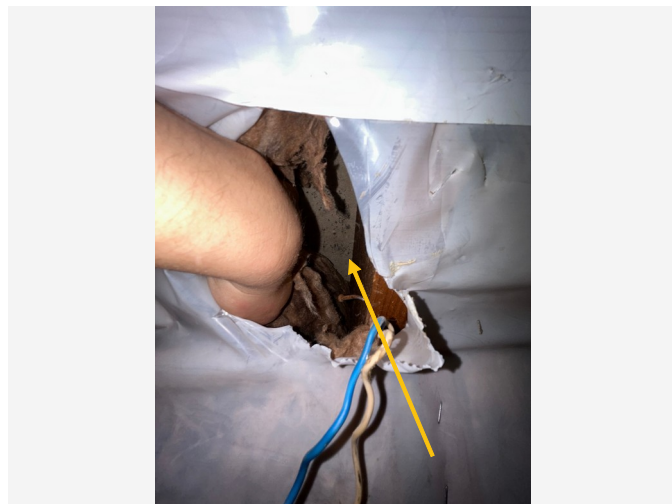
Het asbestmateriaal valt onder de mijlpaal van 2040.

Eindbeoordeling materiaalrisico	Zeer laag materiaalrisico en/of zeer lage kans op vezelvrijgave
---------------------------------	---

Gebondenheid	Categorie 1: hechtgebonden in oorsprong
Asbestsoort (vezeltype)	Crocidoliet aanwezig
Asbestconcentratie	Laag (< 50%)
Afschermingsgraad van het gehele materiaal	Stootvaste afscherming of omkasting
Toestand van het materiaal	Licht beschadigd, licht verweerd. Intact materiaal type Pical – asbestboard of categorie III 'gebondenheid'

Beschrijving	Onderdak platen (Menuiserite)
Omgeving	Binnen
Primaire drager	Schuin dak
Asbestmateriaal	Plaat, paneel, tablet - Type Menuiserite
Bindmiddel van asbestmateriaal	Cement
Gebondenheid op basis van bindmiddel	Hecht
Hoeveelheid (oppervlakte - dikte - aantal)	• 85,00 m ² - 0,40 cm - 1 stuk
Totaal volume	0,34 m ³
Eenvoudig bereikbaar	Ja
Bevestigingswijze	• Genageld, geniet
Identificatiemethode	Vaststelling zonder monsternamen

Zorgvuldig beheren

- Zorg voor een veilig beheer en verwijder dit asbestmateriaal wanneer het bij werken eenvoudig bereikbaar wordt. Controleer de toestand jaarlijks op wijzigingen.

- Eenvoudige handelingen: mag via doe-het-zelf of door werknemer(s) met opleidingsattest eenvoudige handelingen
De platen kunnen zonder deze te breken, verwijderd worden.
- Eenvoudige handelingen: enkel door erkend asbestverwijderaar
De platen kunnen zonder deze te breken, verwijderd worden.

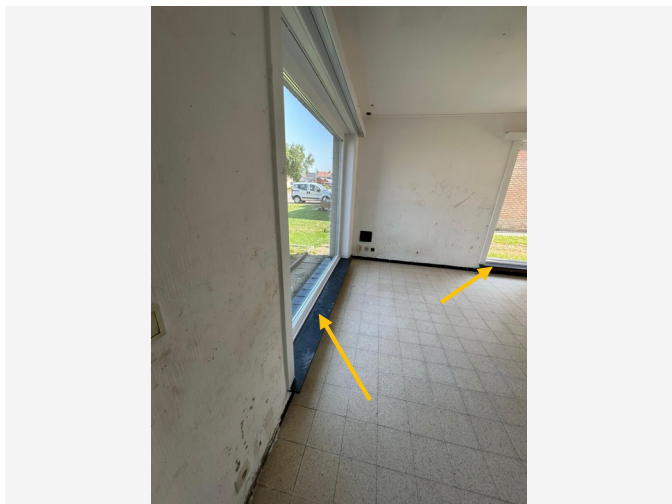
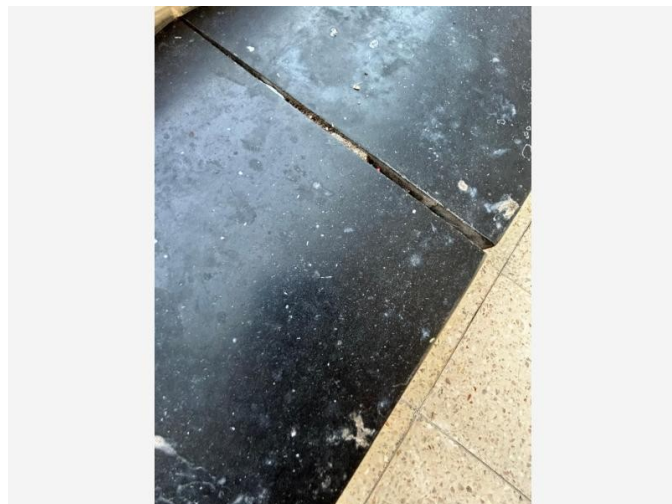
Het asbestmateriaal valt onder de mijlpaal van 2040.

Eindbeoordeling materiaalrisico	Laag materiaalrisico en/of verlaagde kans op vezelvrijgave
---------------------------------	--

Gebondenheid	Categorie 1: hechtgebonden in oorsprong
Asbestsoort (vezeltype)	Alleen chrysotiel
Asbestconcentratie	Laag (< 50%)
Afschermingsgraad van het gehele materiaal	Geheel of deels (ook) vrij aan de binnenlucht
Toestand van het materiaal	Licht beschadigd, licht verweerd. Intact materiaal type Pical – asbestboard of categorie III 'gebondenheid'

Beschrijving	Tabletten in bakeliet
Omgeving	Binnen
Primaire drager	Wandopening verticaal (raam, deur, ...)
Asbestmateriaal	Plaat, paneel, tablet - Type Bakeliet
Bindmiddel van asbestmateriaal	Kunststof of -hars
Gebondenheid op basis van bindmiddel	Hecht
Hoeveelheid (oppervlakte - dikte - aantal)	• 7,00 m ² - 3,00 cm - 1 stuk
Totaal volume	0,21 m ³
Eenvoudig bereikbaar	Ja
Bevestigingswijze	• Verlijmd, ingegoten, versmeerd

Zorgvuldig beheren

- Zorg voor een veilig beheer en verwijder dit asbestmateriaal wanneer het bij werken eenvoudig bereikbaar wordt. Controleer de toestand jaarlijks op wijzigingen.

- Eenvoudige handelingen: mag via doe-het-zelf of door werknemer(s) met opleidingsattest eenvoudige handelingen
De platen kunnen zonder deze te breken, verwijderd worden.
- Eenvoudige handelingen: enkel door erkend asbestverwijderaar
De platen kunnen zonder deze te breken, verwijderd worden.

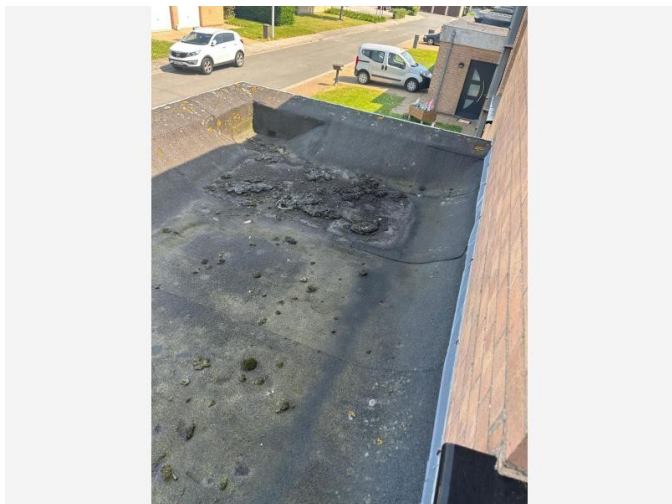
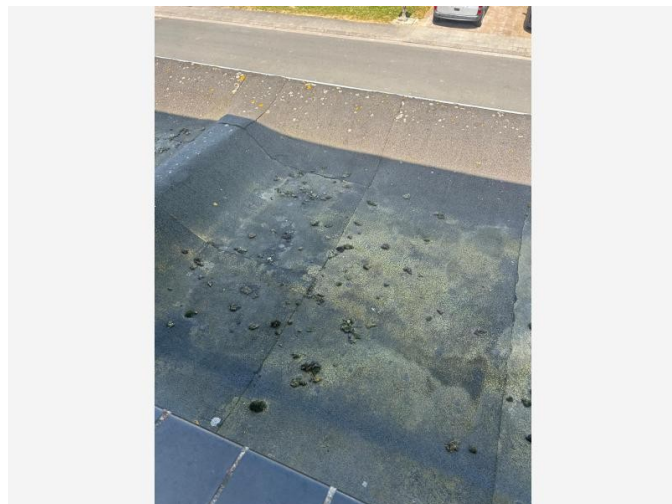
Het asbestmateriaal valt onder de mijlpaal van 2040.

Eindbeoordeling materiaalrisico	Laag materiaalrisico en/of verlaagde kans op vezelvrijgave
---------------------------------	--

Gebondenheid	Categorie 1: hechtgebonden in oorsprong
Asbestsoort (vezeltype)	Crocidoliet aanwezig
Asbestconcentratie	Laag (< 50%)
Afschermingsgraad van het gehele materiaal	Geheel of deels vrij aan de buitenlucht
Toestand van het materiaal	Licht beschadigd, licht verweerd. Intact materiaal type Pical – asbestboard of categorie III 'gebondenheid'

Beschrijving	Roofig plat dak
Omgeving	Binnen
Primaire drager	Plat dak
Asbestmateriaal	Dak- en gevelbekleding - Roofing
Bindmiddel van asbestmateriaal	Bitumen (roofing, teer, asfalt)
Gebondenheid op basis van bindmiddel	Hecht
Hoeveelheid (oppervlakte - aantal)	• 9,00 m ² - 1 stuk
Totale oppervlakte	9,00 m ²

Zorgvuldig beheren

- Zorg voor een veilig beheer en verwijder dit asbestmateriaal wanneer het bij werken eenvoudig bereikbaar wordt. Controleer de toestand jaarlijks op wijzigingen.
- Verwijder dit asbestmateriaal zo snel mogelijk. Volg de toestand goed op.

- Eenvoudige handelingen: mag via doe-het-zelf of door werknemer(s) met opleidingsattest eenvoudige handelingen
Niet mogelijk om een staal te nemen tijdens plaatsbezoek wegens waterdichtheidsredenen. Bij werken dient een staal genomen te worden om het materiaal eventueel asbestvrij te verklaren.
- Eenvoudige handelingen: enkel door erkend asbestverwijderaar
Niet mogelijk om een staal te nemen tijdens plaatsbezoek wegens waterdichtheidsredenen. Bij werken dient een staal genomen te worden om het materiaal eventueel asbestvrij te verklaren.

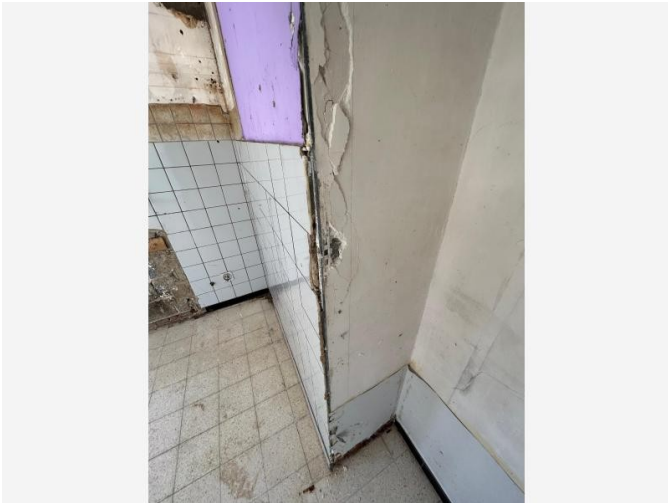
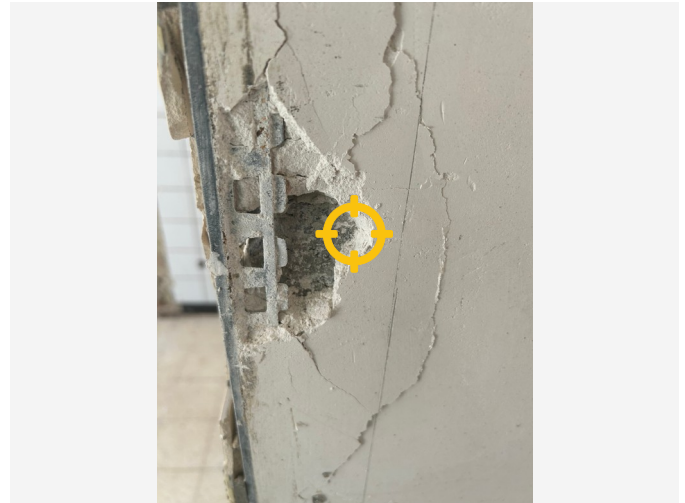
Geen asbest

#	Type	Referentie	Resultaat
5.1	Mengmonster	01	Geen asbest

Beschrijving	Pleisterwerk wanden
Omgeving	Binnen
Primaire drager	Binnenwand
