Asbestinventarisatetest

Baron Mazemanlaan 2, 8972 Poperinge

Attestnummer : 20230622-000335.000

Niet-asbestveilig

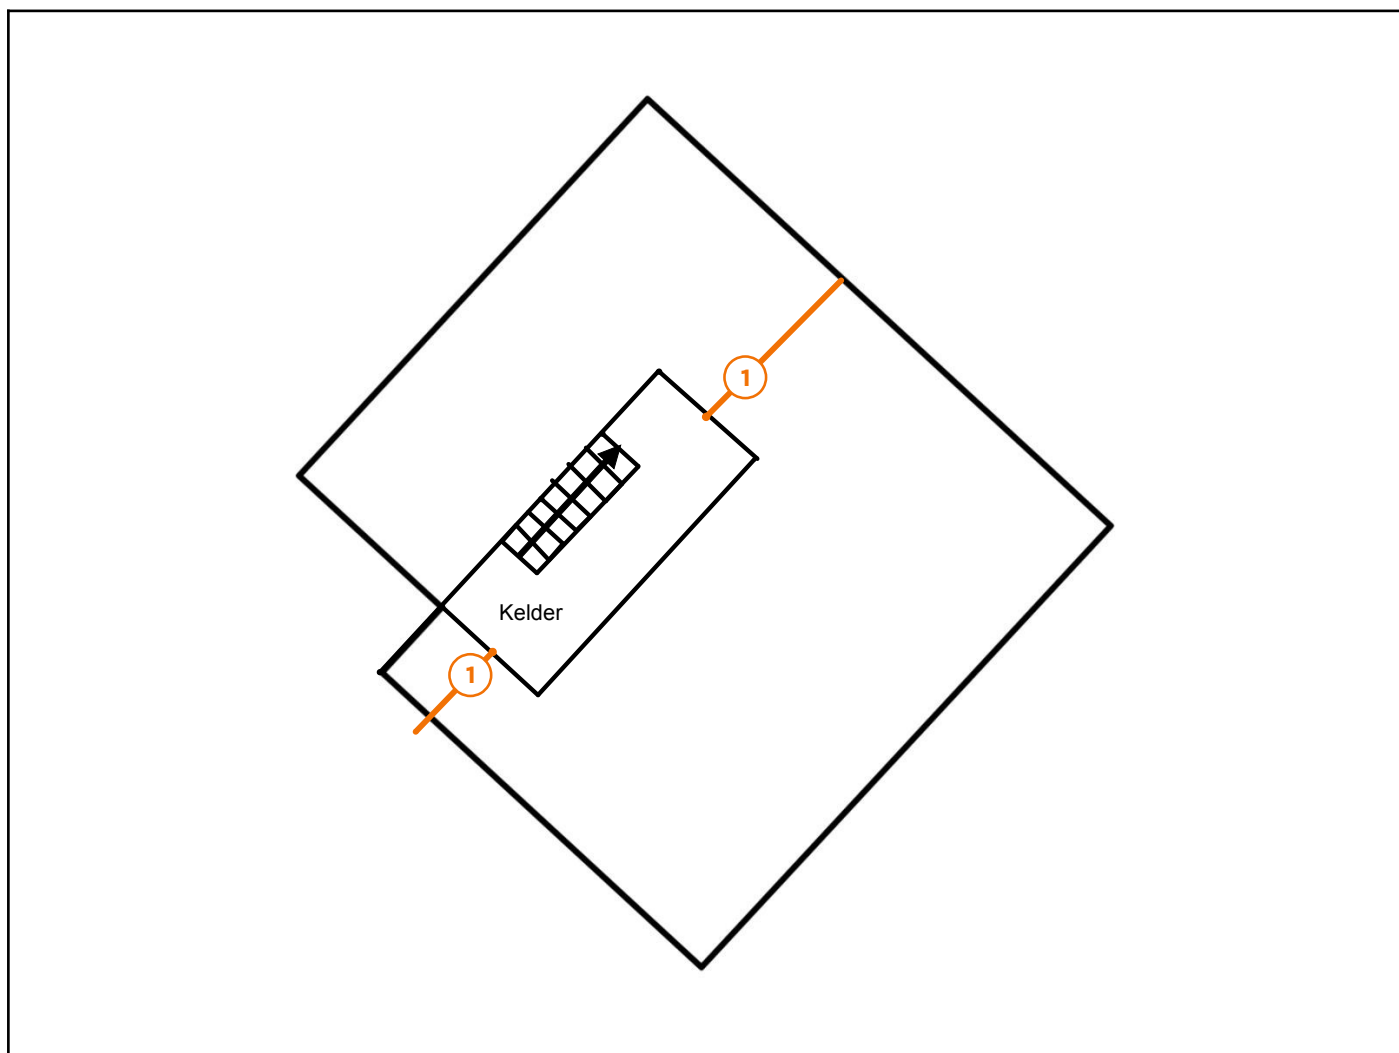
Plan 1.1: Kelder

Beschrijving	Type	Actie
1. Asbestcementen buis (verluchting kelder)	Asbestmateriaal	Verwijderen

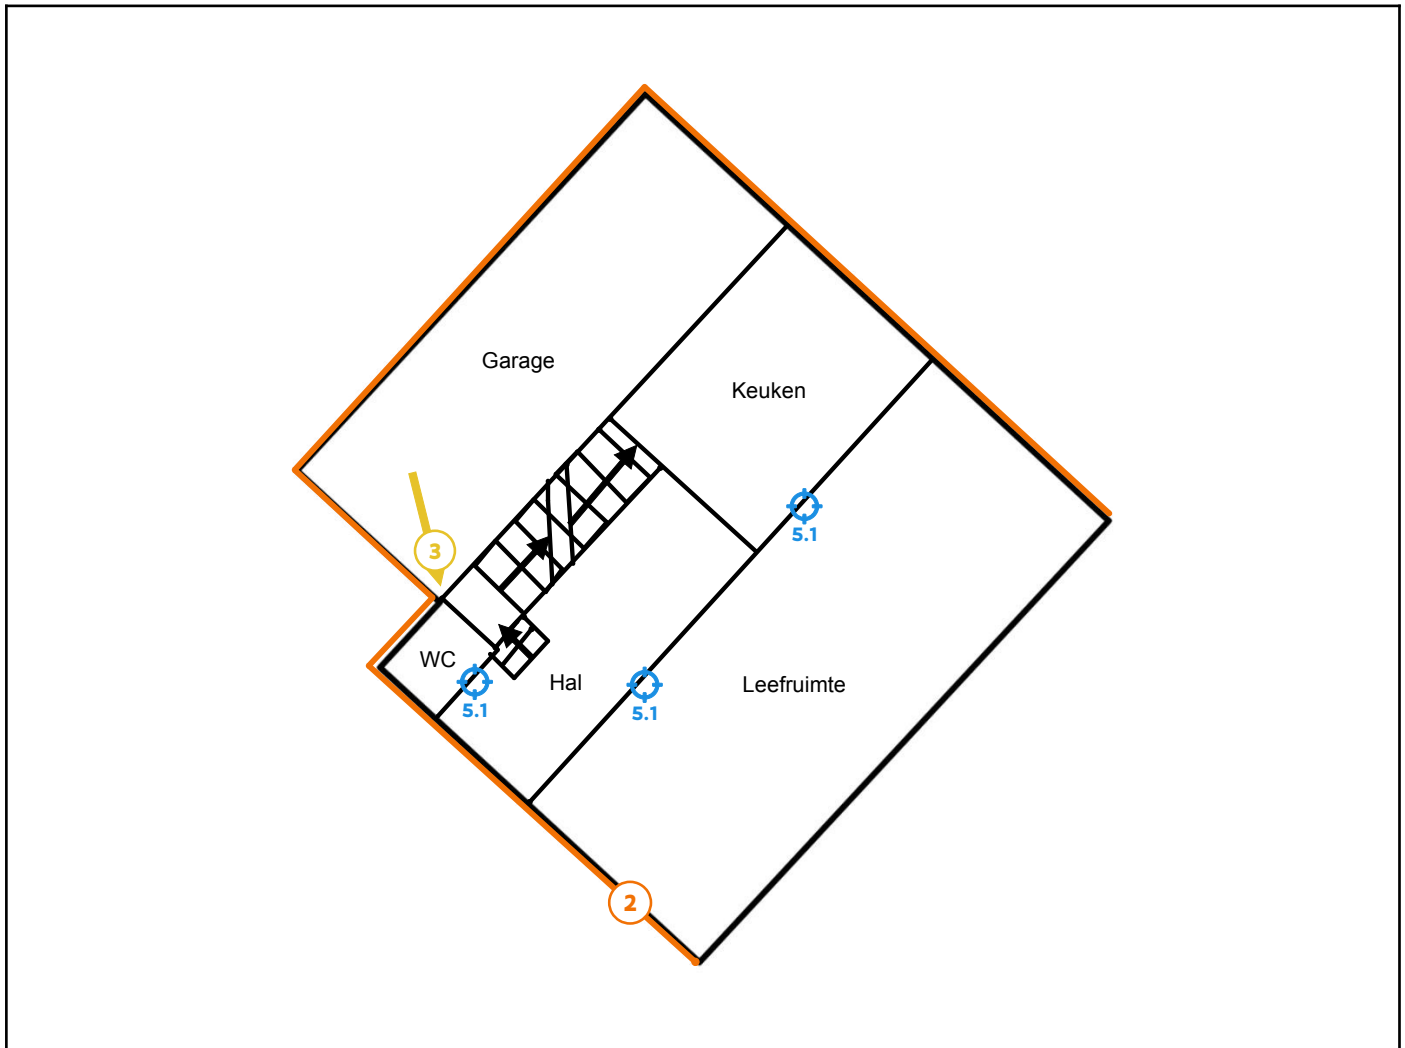
Plan 1.2: Gelijkvloers

Beschrijving	Type	Actie
2. Mastiek buitenschrijfwerk	Asbestmateriaal	Verwijderen
3. Bakelieten omkasting	Asbestmateriaal	Zorgvuldig beheren
5. Pleisterwerk wanden	Geen asbest	-
5.1 Code: 01	Mengmonster	-

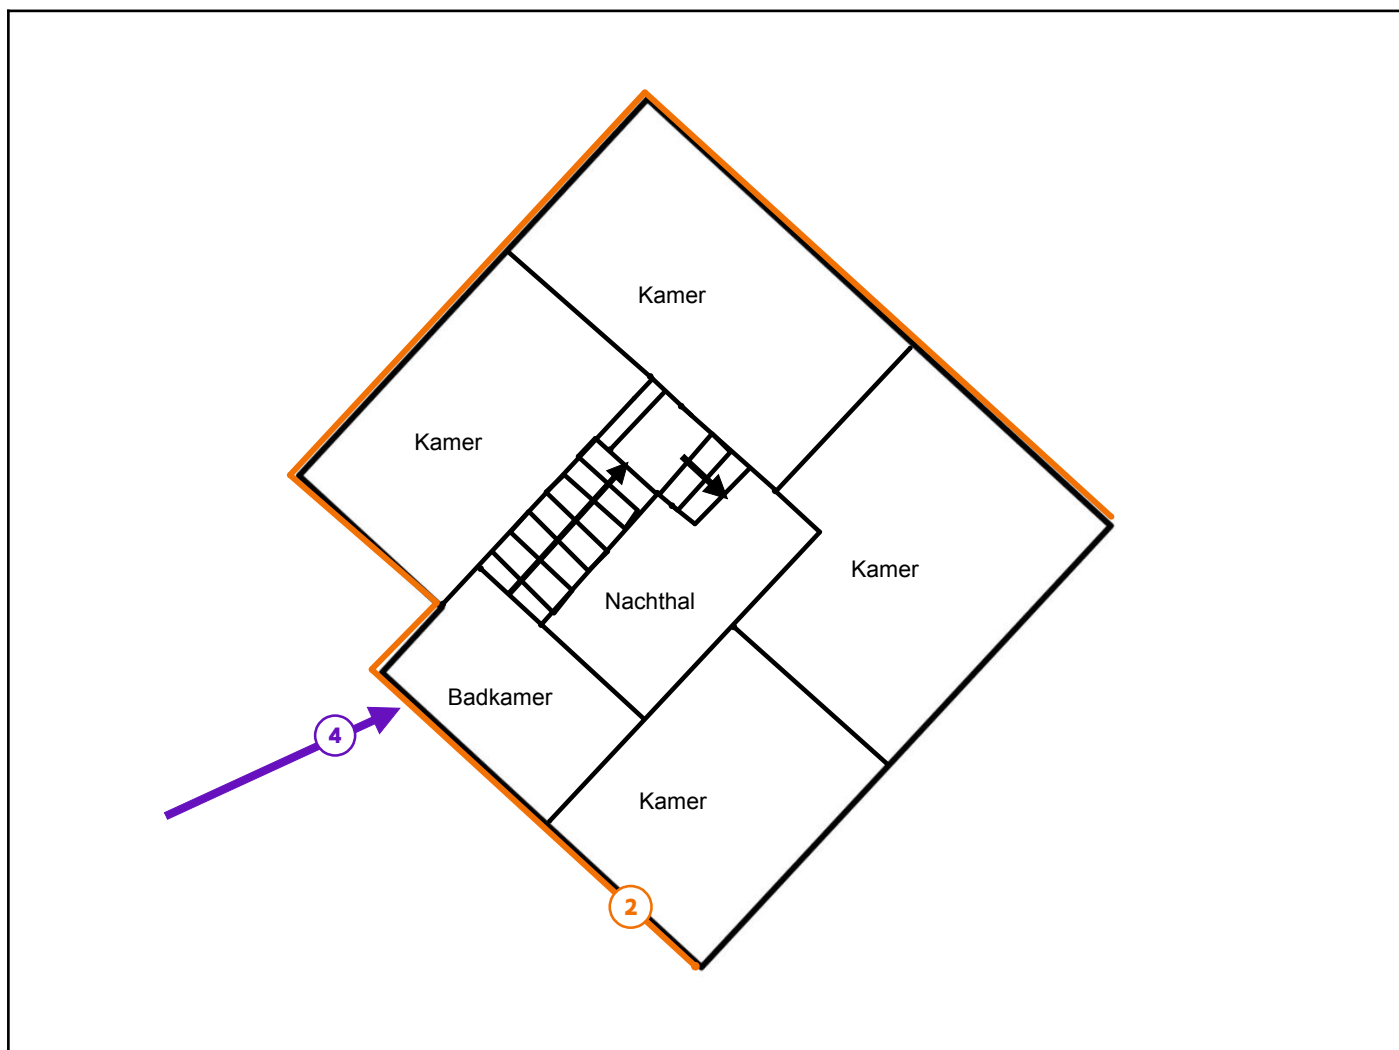
Plan 1.3: Verdieping

Beschrijving	Type	Actie
2. Mastiek buitenschrijnwerk	Asbestmateriaal	Verwijderen
4. Dakdichting	Beperking	-

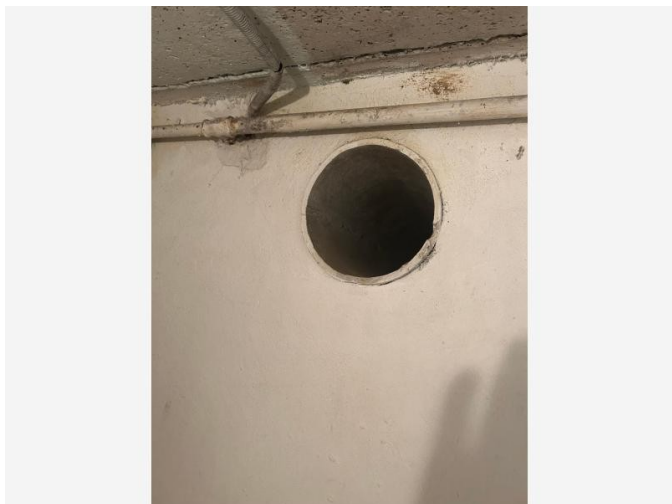
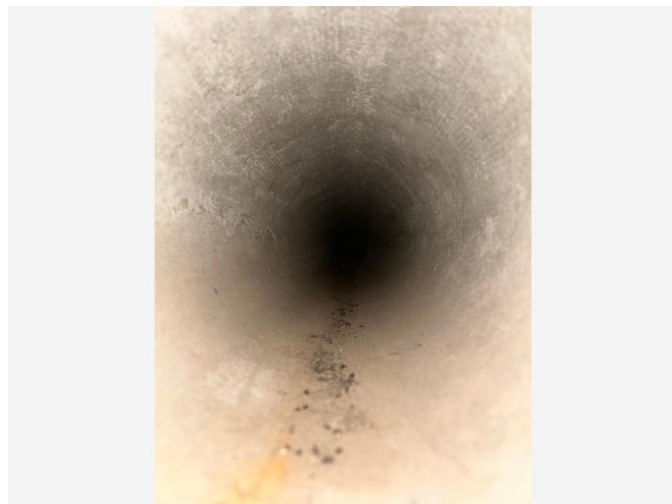
Eindbeoordeling materiaalrisico	Verhoogd materiaalrisico en/of verhoogde kans op vezelvrijgave
---------------------------------	--

Gebondenheid	Categorie 1: hechtgebonden in oorsprong
Asbestsoort (vezeltype)	Crocidoliet aanwezig
Asbestconcentratie	Laag (< 50%)
Afschermingsgraad van het gehele materiaal	Geheel of deels (ook) vrij aan binnenluchtstromen
Toestand van het materiaal	Licht beschadigd, licht verweerd. Intact materiaal type Pical – asbestboard of categorie III 'gebondenheid'

Beschrijving	Asbestcementen buis (verluchting kelder)
Omgeving	Binnen
Primaire drager	Binnenwand
Asbestmateriaal	Verloren bekisting - Buis, koker
Bindmiddel van asbestmateriaal	Cement
Gebondenheid op basis van bindmiddel	Hecht
Hoeveelheid (lengte - omtrek - dikte - aantal)	<ul style="list-style-type: none">• 5,00 m - 90,00 cm - 2,00 cm - 1 stuk
Totaal volume	0,09 m ³
Eenvoudig bereikbaar	Ja
Bevestigingswijze	<ul style="list-style-type: none">• Verlijmd, ingegoten, versmeerd

Verwijderen

- Zorg voor een veilig beheer en verwijder dit asbestmateriaal wanneer het bij werken eenvoudig bereikbaar wordt. Controleer de toestand jaarlijks op wijzigingen.

- Eenvoudige handelingen: mag via doe-het-zelf of door werknemer(s) met opleidingsattest eenvoudige handelingen
De buis dient verwijderd te worden zonder deze te breken. Zodat geen vezels kunnen vrijkomen.
- Eenvoudige handelingen: enkel door erkend asbestverwijderaar
De buis dient verwijderd te worden zonder deze te breken. Zodat geen vezels kunnen vrijkomen.

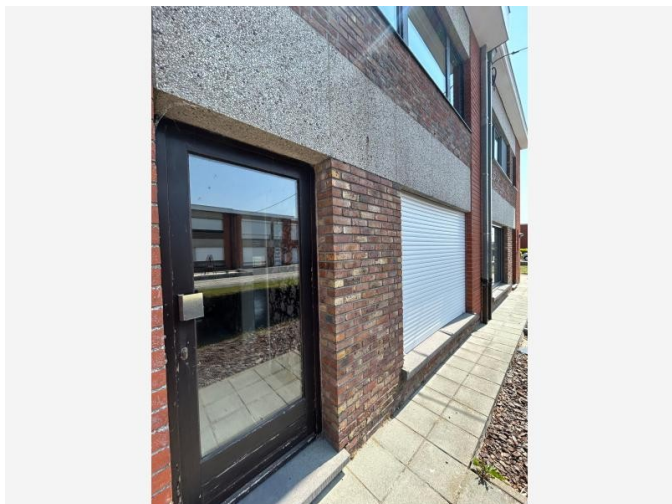
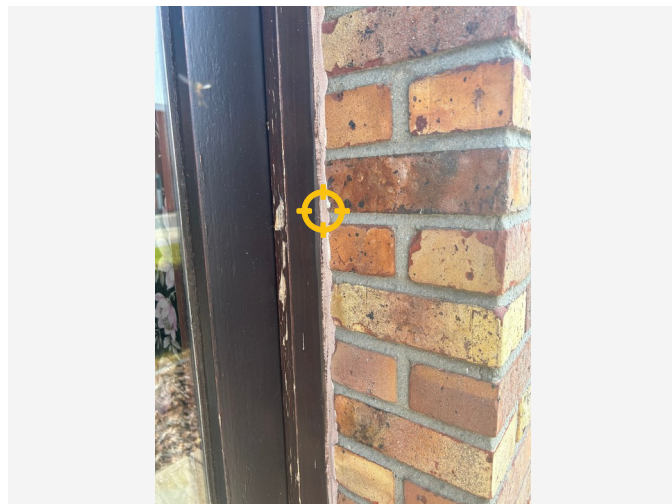
Eindbeoordeling materiaalrisico	Verhoogd materiaalrisico en/of verhoogde kans op vezelvrijgave
---------------------------------	--

Gebondenheid	Categorie 1: hechtgebonden in oorsprong
Asbestsoort (vezeltype)	Alleen chrysotiel
Asbestconcentratie	Laag (< 50%)
Afschermingsgraad van het gehele materiaal	Geheel of deels vrij aan de buitenlucht
Toestand van het materiaal	Matig beschadigd, matig verweerd

#	Type	Referentie	Resultaat
2.1	Puntmonster	02	Chrysotiel

Beschrijving	Mastiek buitenschrijnwerk
Omgeving	Buiten
Primaire drager	Wandopening verticaal (raam, deur, ...)
Asbestmateriaal	In-situ afwerkingslagen - Pasta, stopverf, voegsel, stopsel, vulsel, mastiek, kitten, ...
Bindmiddel van asbestmateriaal	Kitten, mastiek, pasta
Gebondenheid op basis van bindmiddel	Hecht
Hoeveelheid (gewicht - aantal)	• 20,00 kg - 1 stuk

Totaal gewicht	20,00 kg
Eenvoudig bereikbaar	Ja
Bevestigingswijze	<ul style="list-style-type: none">• Verlijmd, ingegoten, versmeerd
Identificatiemethode	Vaststelling met monstername
Destructieve handeling voor identificatie	Nee
Opmerking	Betreft de rode mastiek rondom rond alle buitenschrijnwerk.

Verwijderen

- Zorg voor een veilig beheer en verwijder dit asbestmateriaal wanneer het bij werken eenvoudig bereikbaar wordt. Controleer de toestand jaarlijks op wijzigingen.
- Verwijder dit asbestmateriaal zo snel mogelijk. Volg de toestand goed op.

- Eenvoudige handelingen: enkel door erkend asbestverwijderaar
De erkende asbestverwijderaar zal beslissen over de verwijdermethodiek.

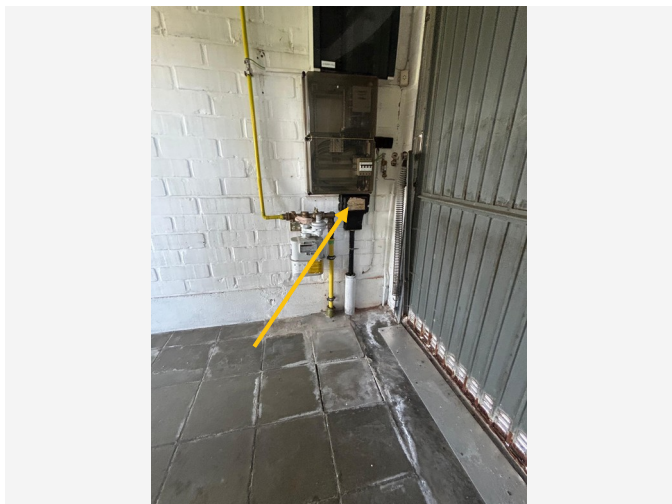
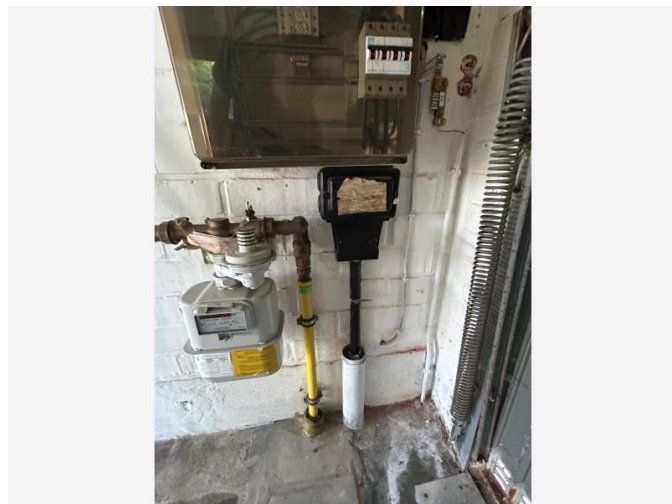
Eindbeoordeling materiaalrisico	Zeer laag materiaalrisico en/of zeer lage kans op vezelvrijgave
---------------------------------	---

Gebondenheid	Categorie 1: hechtgebonden in oorsprong
Asbestsoort (vezeltype)	Alleen chrysotiel
Asbestconcentratie	Laag (< 50%)
Afschermingsgraad van het gehele materiaal	Geheel of deels (ook) vrij aan de binnenlucht
Toestand van het materiaal	Onbeschadigd, niet verweerd

Beschrijving	Bakelieten omkasting
Omgeving	Binnen
Primaire drager	Binnenwand
Asbestmateriaal	Plaat, paneel, tablet - Type Bakeliet
Bindmiddel van asbestmateriaal	Kunststof of -hars
Gebondenheid op basis van bindmiddel	Hecht
Hoeveelheid (oppervlakte - dikte - aantal)	• 0,20 m ² - 15,00 cm - 1 stuk
Totaal volume	0,03 m ³
Eenvoudig bereikbaar	Ja
Bevestigingswijze	• Geschroefd
Identificatiemethode	Vaststelling zonder monsternamen

Zorgvuldig beheren

- Zorg voor een veilig beheer en verwijder dit asbestmateriaal wanneer het bij werken eenvoudig bereikbaar wordt. Controleer de toestand jaarlijks op wijzigingen.

- Eenvoudige handelingen: mag via doe-het-zelf of door werknemer(s) met opleidingsattest eenvoudige handelingen
De omkasting zal niet onmiddellijk breken tijdens de verwijdering.
- Eenvoudige handelingen: enkel door erkend asbestverwijderaar
De omkasting zal niet onmiddellijk breken tijdens de verwijdering.

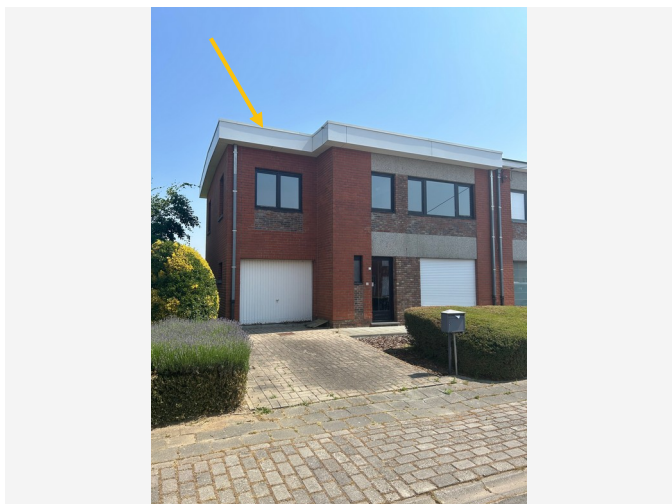
Situeringfoto

Permanente beperking

Reden: Het te onderzoeken materiaal situeert zich hoger dan 3,50 m te rekenen vanaf een veilige ondergrond

Uitleg van de asbestdeskundige: Dak bevindt zich op een hoogte hoger dan 3.5 meter en valt zo buiten het onderzoeksgebied.

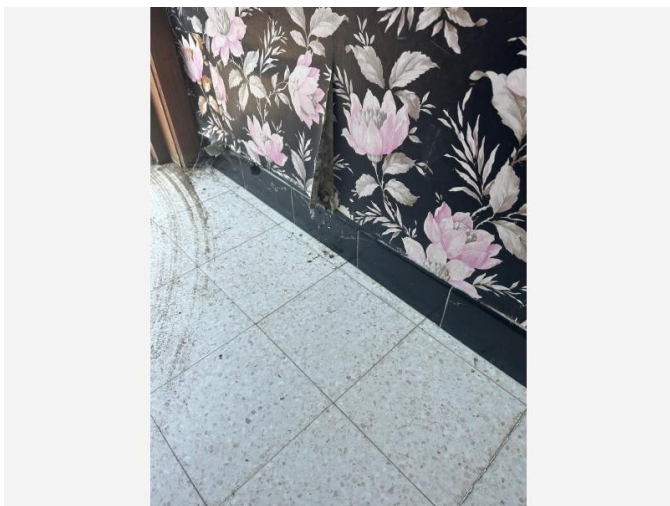
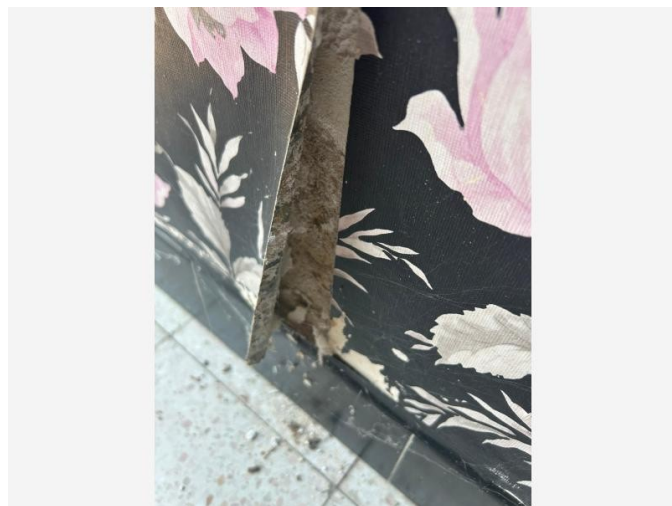
Geen asbest

#	Type	Referentie	Resultaat
5.1	Mengmonster	01	Geen asbest

Beschrijving	Pleisterwerk wanden
Omgeving	Binnen
Primaire drager	Binnenwand
Bindmiddel van materiaal	Gips - kalk
