# Asbestinventarisatetest

Boudewijnpark 60, 8980 Zonnebeke

Attestnummer : 20240416-000023.000

Uitgegeven op : 16.04.2024

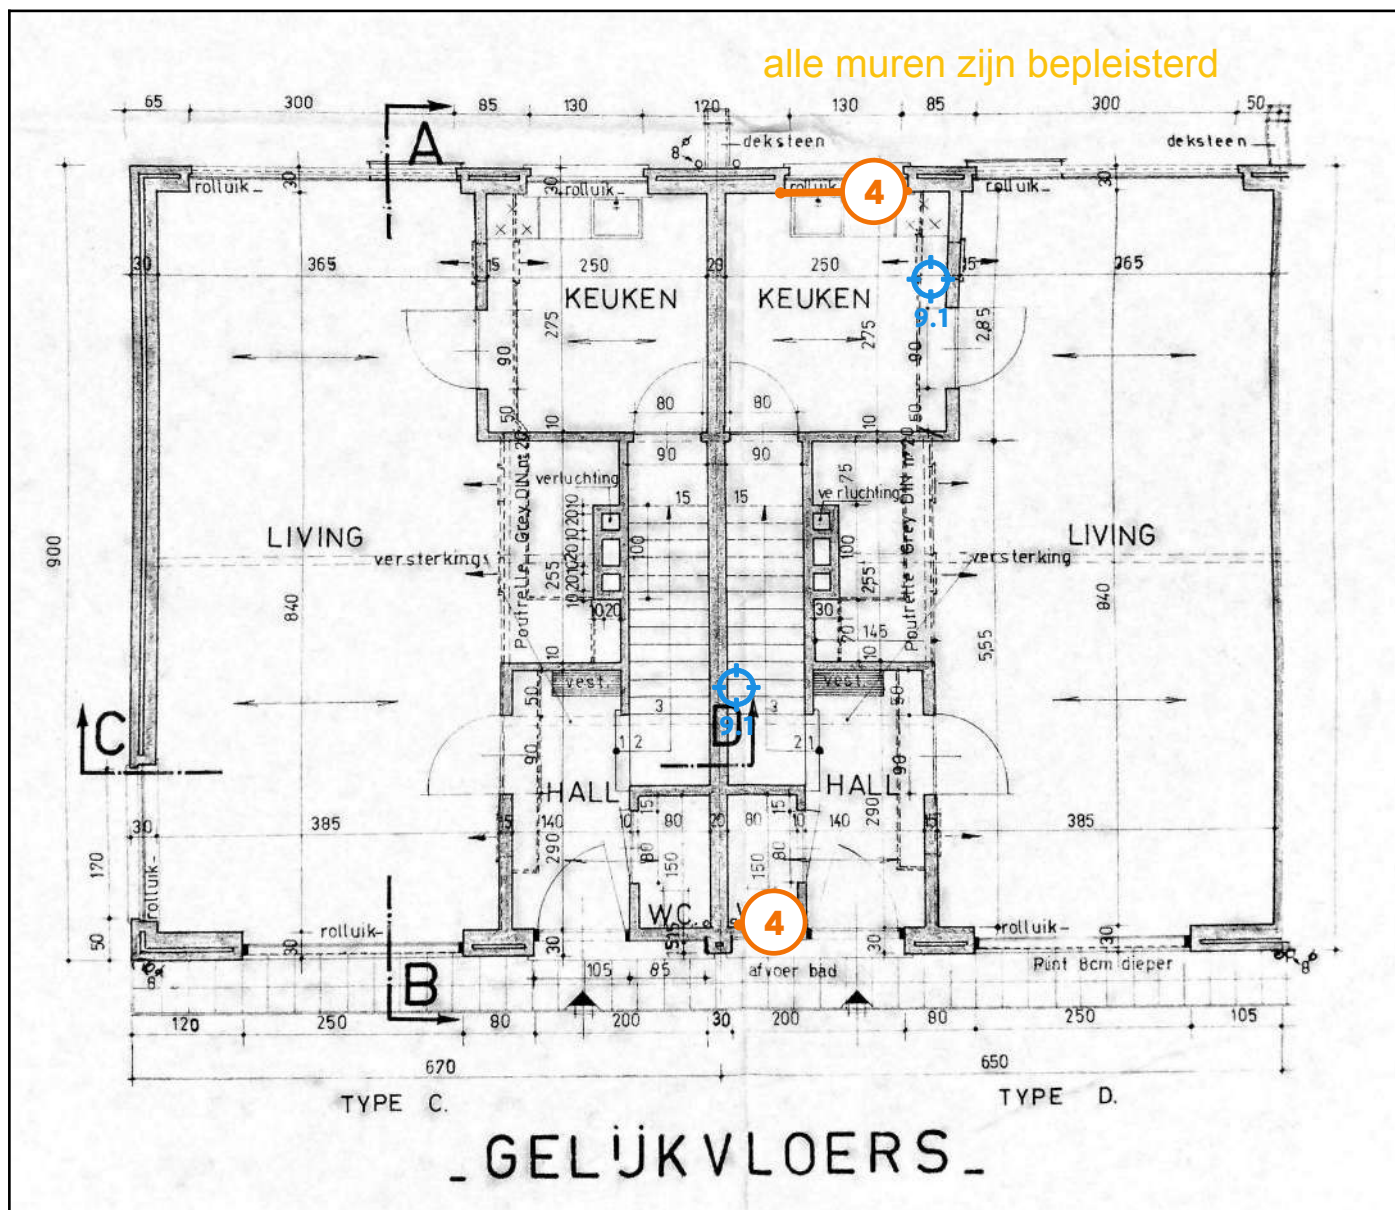
# Plan 1.1: GLV

Beschrijving	Type	Actie
4. venstertabletten	Asbestmateriaal	Maatregelen nemen
9. pleisterwerk - muren	Geen asbest	-
9.1 Code: 24-064165	Mengmonster	-

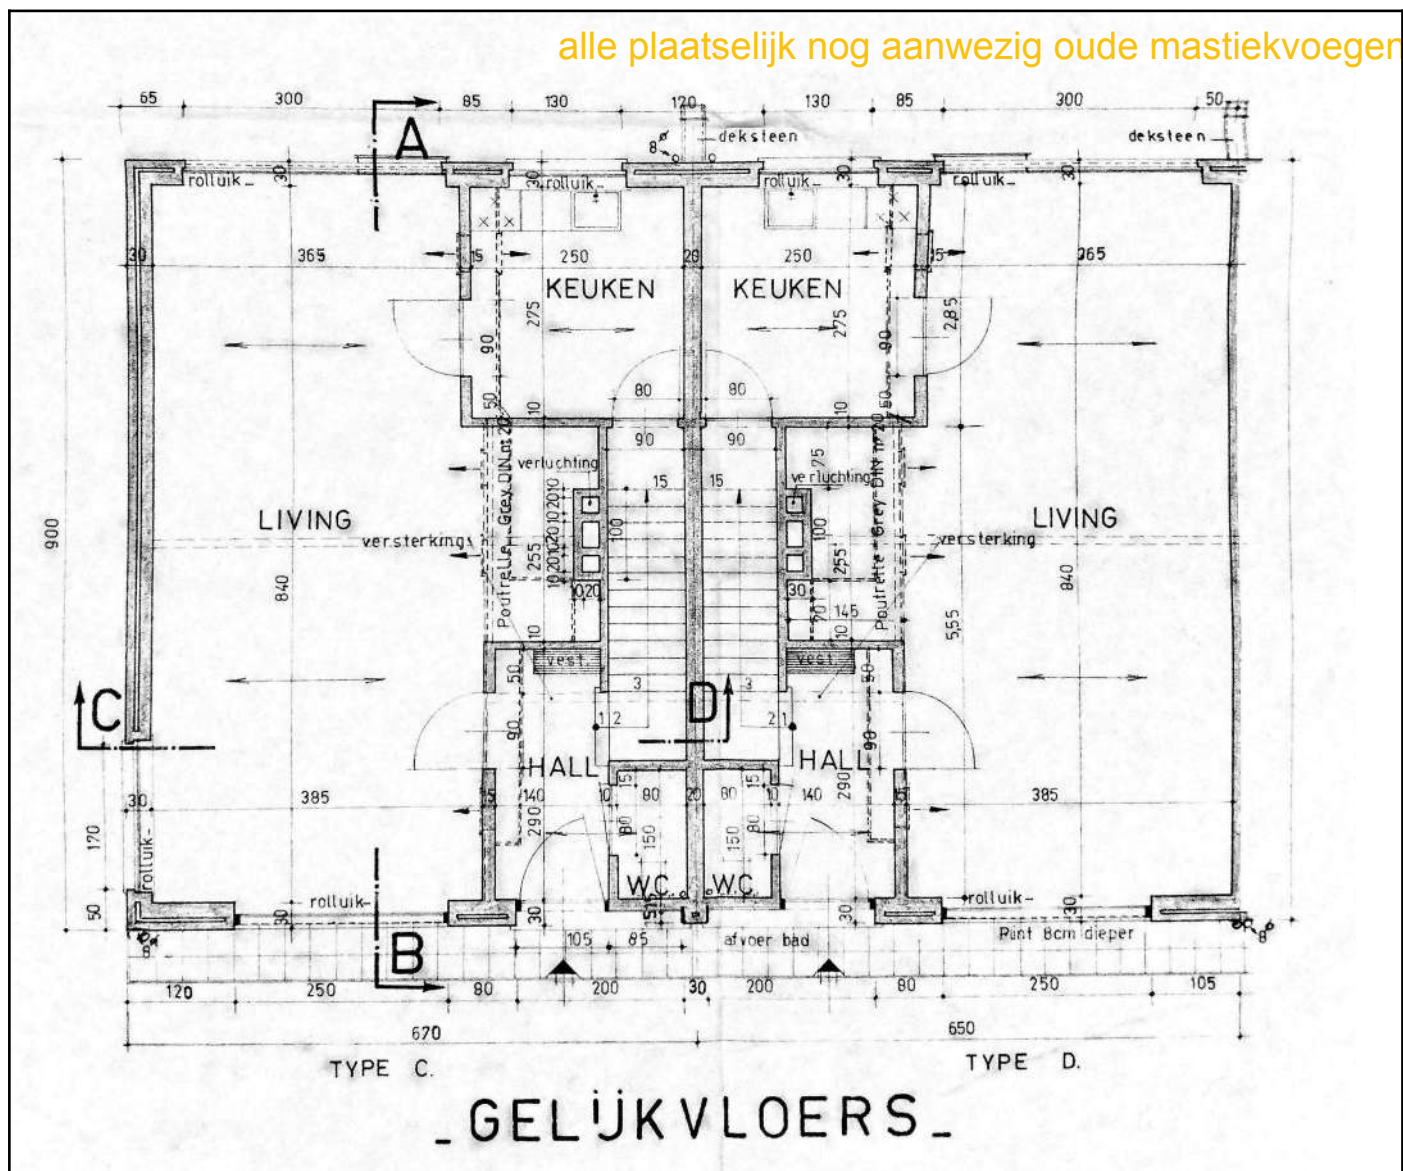
## Plan 1.2: GLV

Beschrijving	Type	Actie
2. mastiek - kader / gevel	Asbestmateriaal	<a href="#" style="background-color: #e67e22; color: white; padding: 2px 5px; text-decoration: none;">Verwijderen</a>

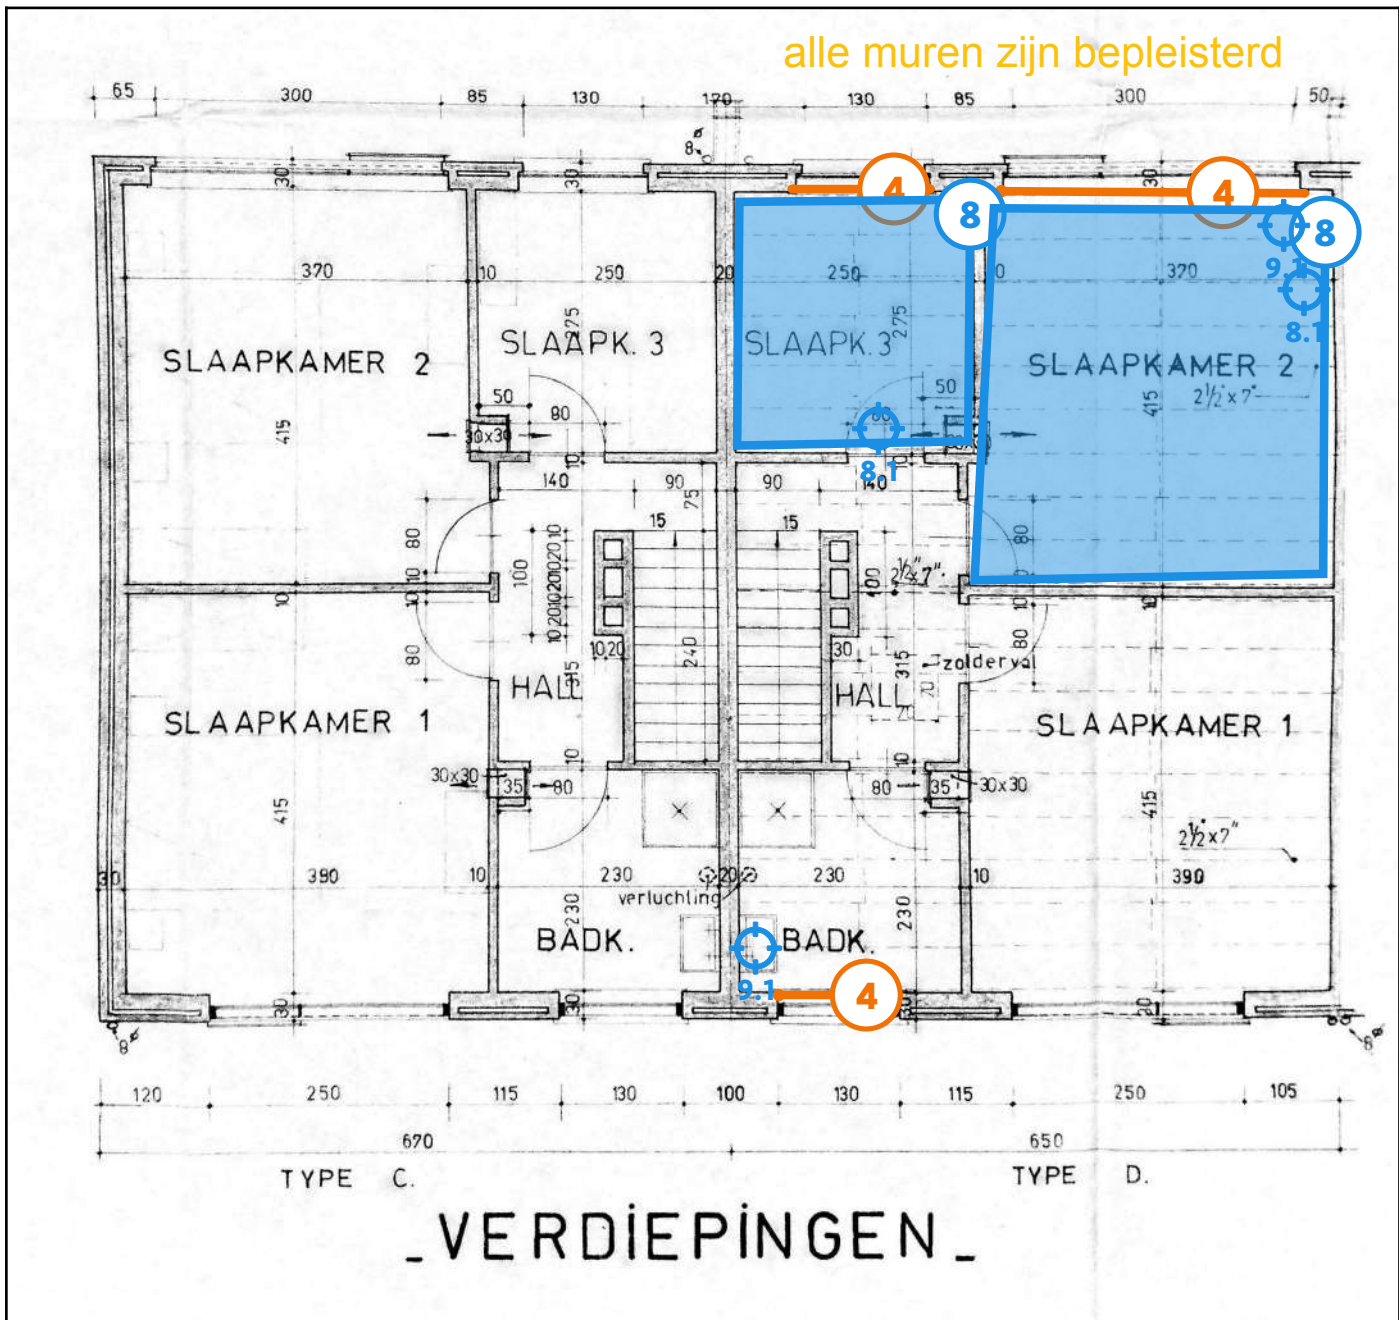
# Plan 1.5: VERD1

Beschrijving	Type	Actie
4. venstertabletten	Asbestmateriaal	Maatregelen nemen
8. vinylzeil	Geen asbest	-
8.1 Code: 24-064167	Mengmonster	-

9. pleisterwerk - muren	Geen asbest	-
9.1 Code: 24-064165	Mengmonster	-

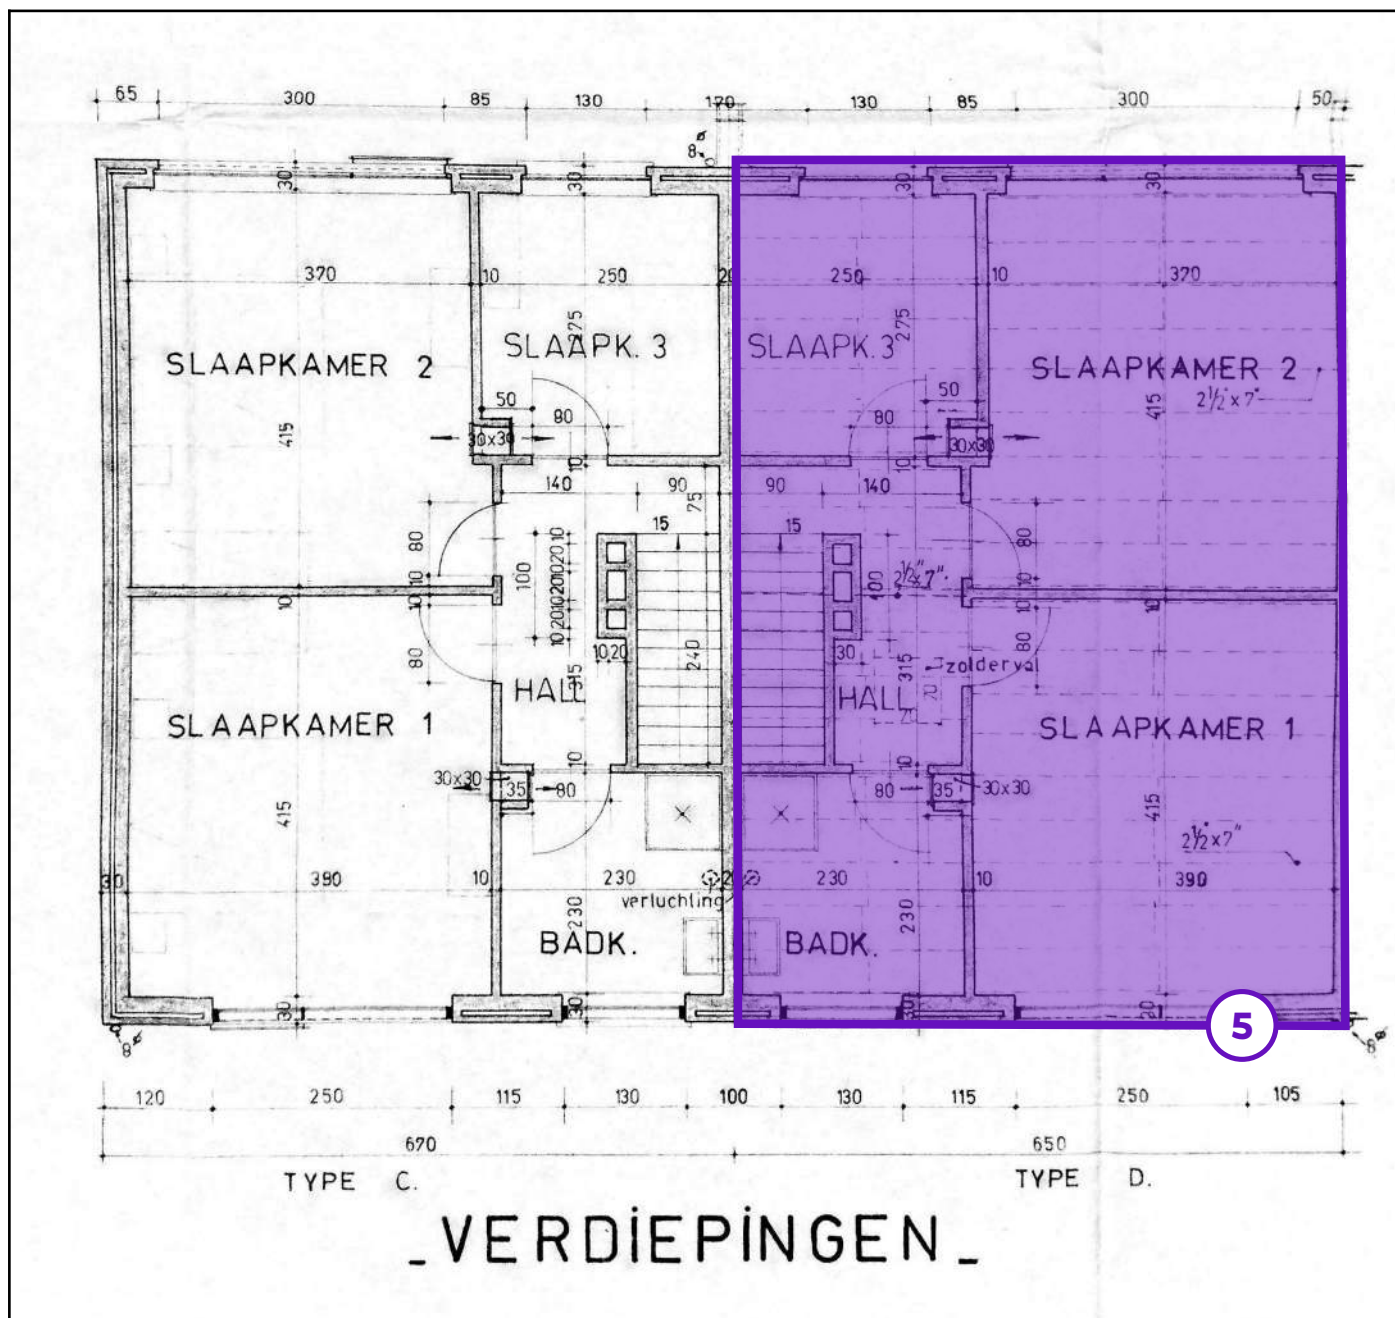
# Plan 1.6: ZOLDERTIP

Beschrijving	Type	Actie
5. zoldertip	Beperking	-

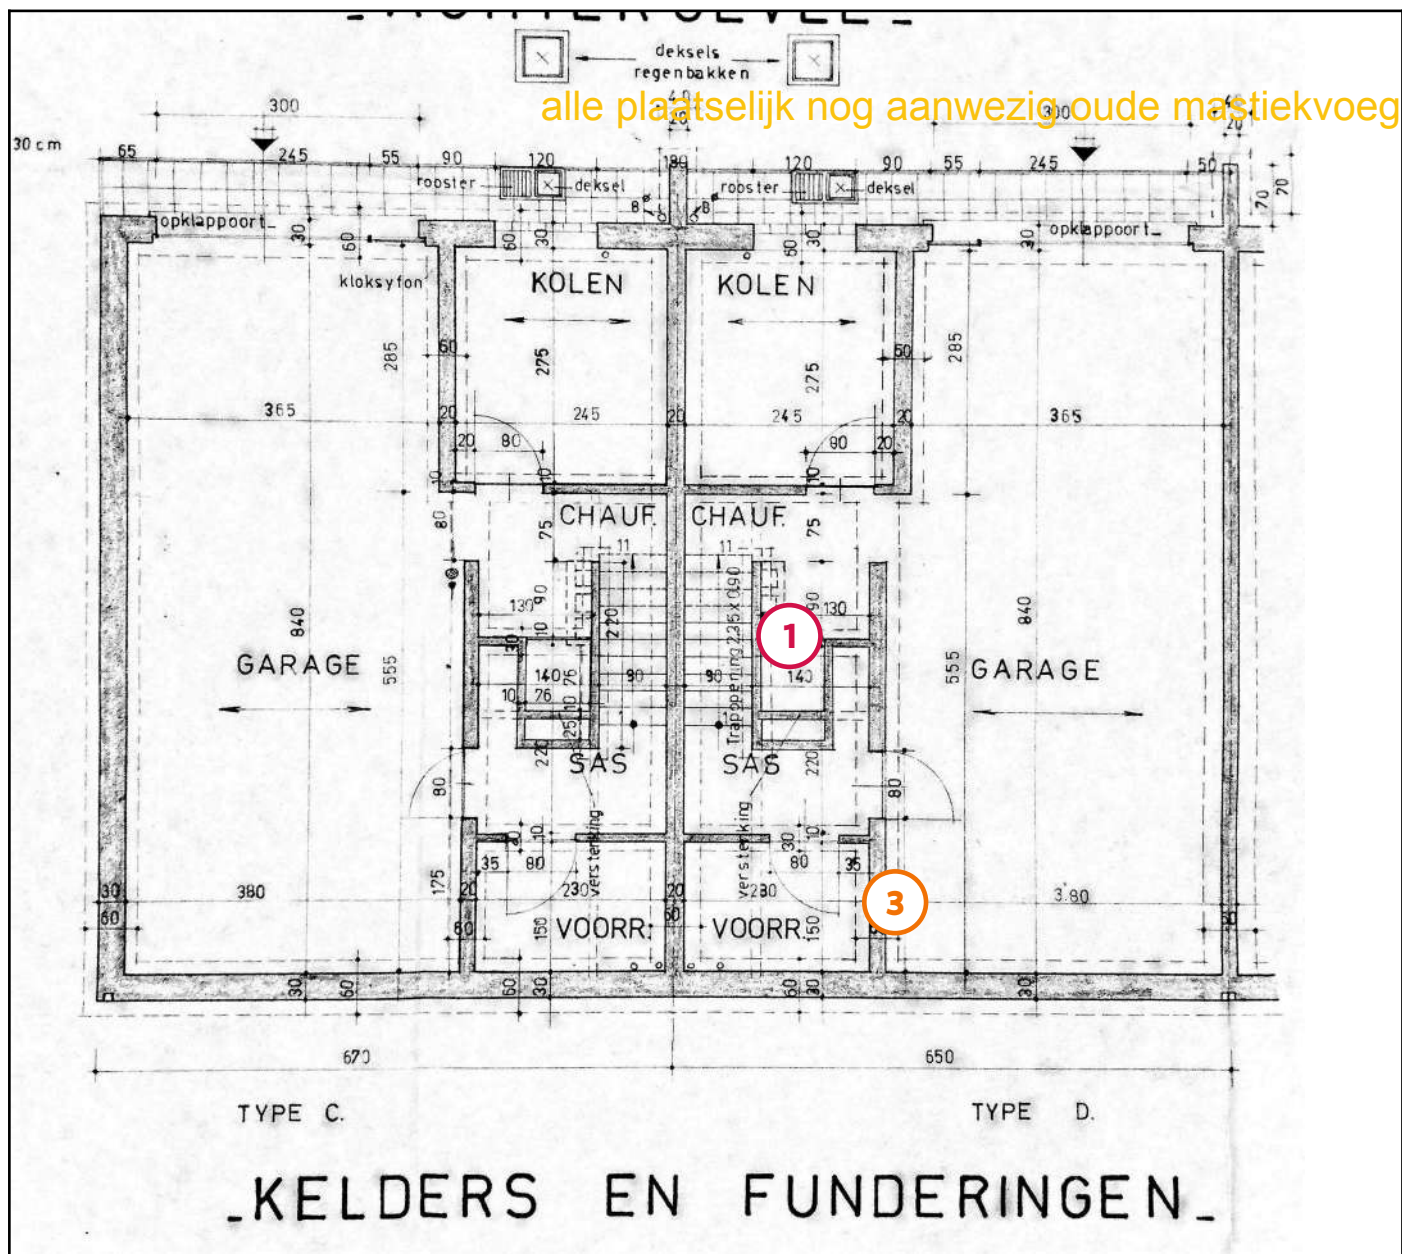
# Plan 1.7: KELDER

Beschrijving	Type	Actie
1. dichtingen brander	Asbestmateriaal	Dringend verwijderen
2. mastiek - kader / gevel	Asbestmateriaal	Verwijderen
3. zekeringskast	Asbestmateriaal	Verwijderen

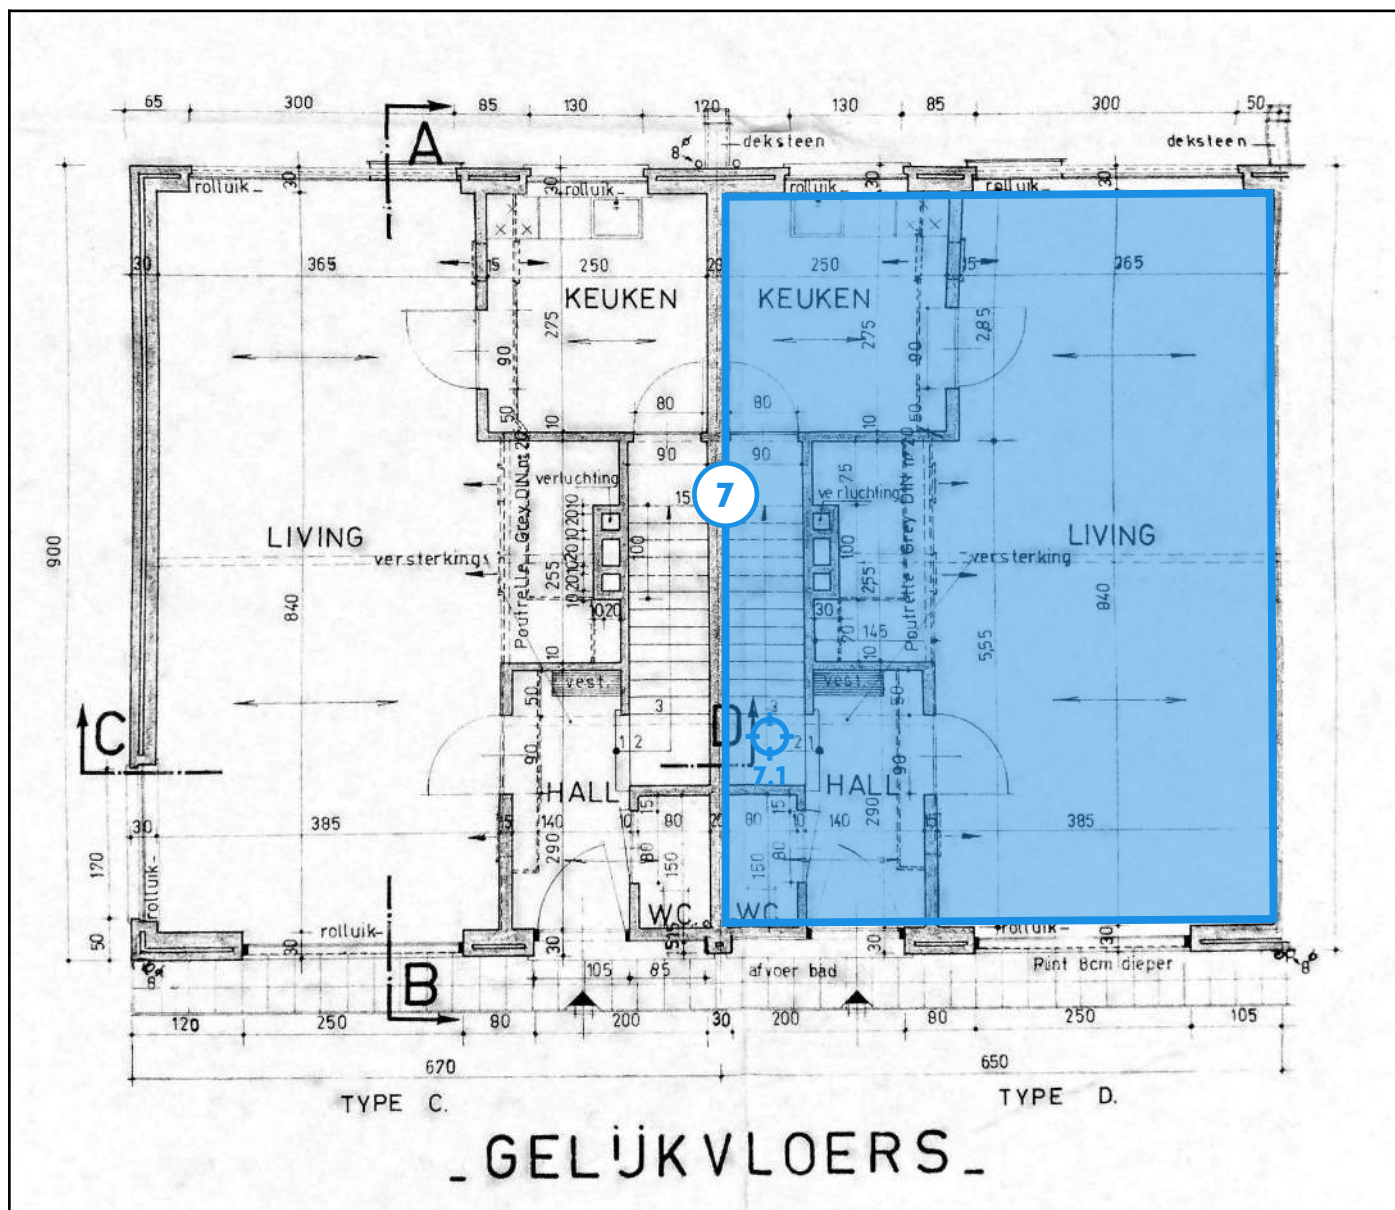
# Plan 1.8: GLV

Beschrijving	Type	Actie
7. pleisterwerk - plafonds	Geen asbest	-
7.1 Code: 24-064166	Mengmonster	-

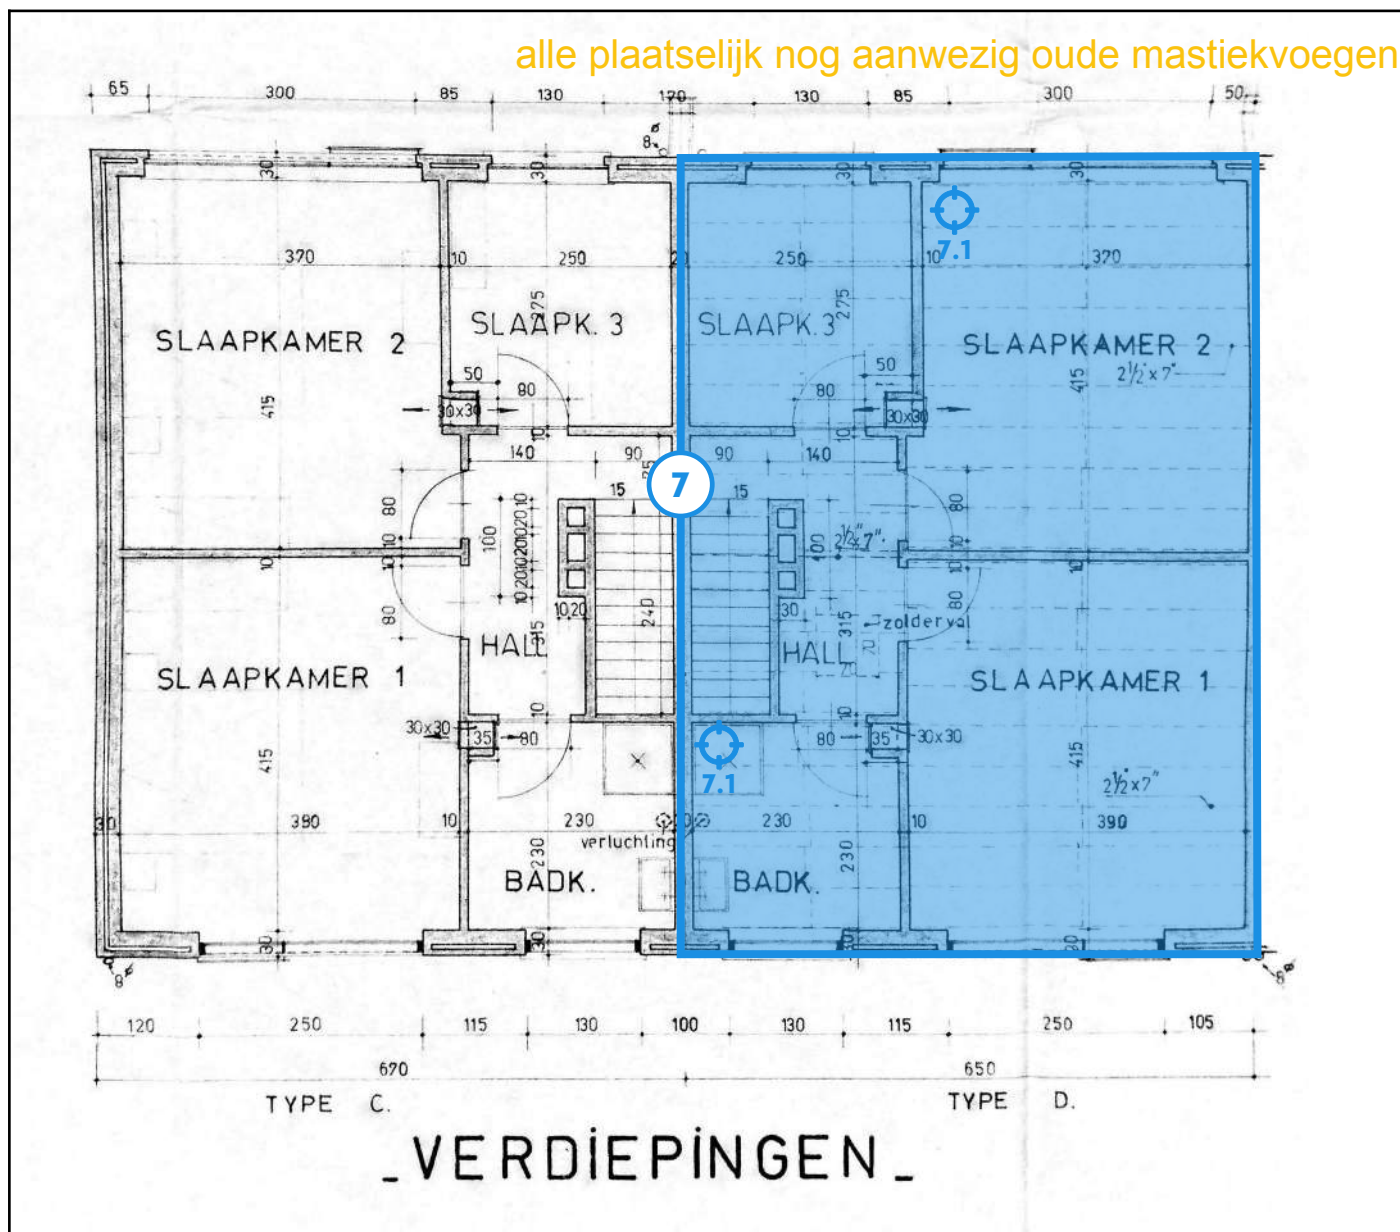
# Plan 1.9: VERD1

Beschrijving	Type	Actie
2. mastiek - kader / gevel	Asbestmateriaal	<span style="background-color: orange; color: white; padding: 2px 5px;">Verwijderen</span>
7. pleisterwerk - plafonds	Geen asbest	-
7.1 Code: 24-064166	Mengmonster	-

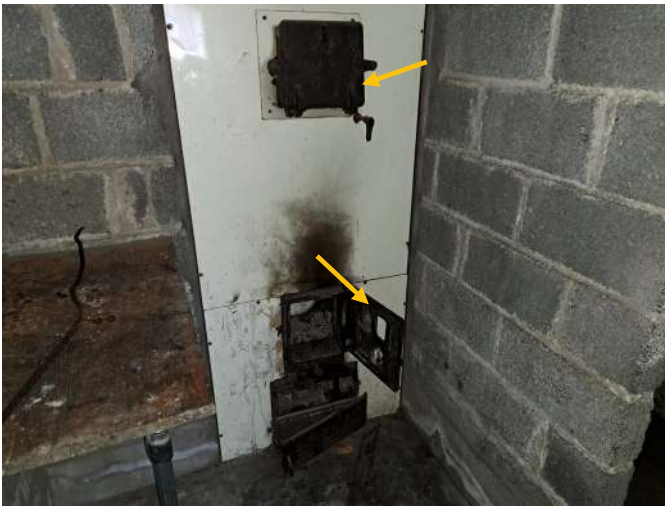
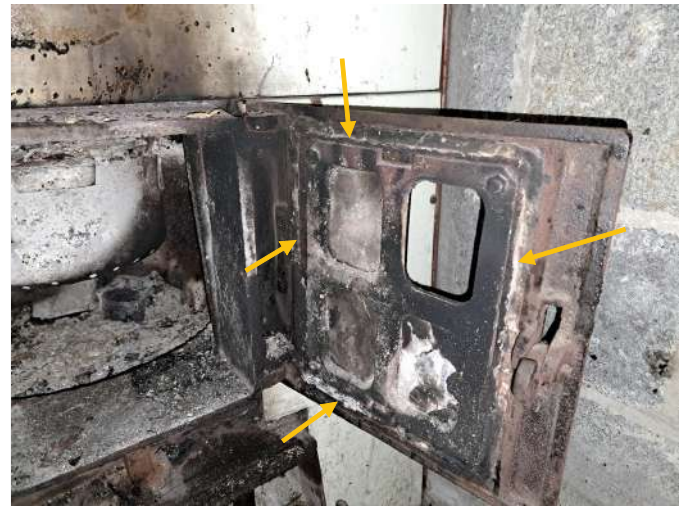
Het asbestmateriaal valt onder de mijlpaal van 2034.

Eindbeoordeling materiaalisico	Hoog materiaalisico en/of hoge kans op vezelvrijgave
--------------------------------	--

Gebondenheid	Categorie 3: niet-hechtgebonden met weinig of geen matrix
Asbestsoort (vezeltype)	Alleen chrysotiel
Asbestconcentratie	Hoog ( $\geq 50\%$ )
Afschermingsgraad van het gehele materiaal	Geheel of deels (ook) vrij aan binnenluchtstromen
Toestand van het materiaal	Matig beschadigd, matig verweerd

Beschrijving	dichtingen brander
Omgeving	Binnen
Primaire drager	Ruimteverwarming
Asbestmateriaal	Koord, lint, band, strip
Bindmiddel van asbestmateriaal	Weinig of geen bindmiddel (textiel, bevloking, ...)
Gebondenheid op basis van bindmiddel	Niet-hechtgebonden

**Dringend verwijderen**

- Zorg voor een veilig beheer. Vermijd het beschadigen van het asbestmateriaal. Controleer de toestand jaarlijks op wijzigingen.
- Verwijder dit asbestmateriaal zo snel mogelijk. Volg de toestand goed op.

- Eenvoudige handelingen: mag via doe-het-zelf of door werknemer(s) met opleidingsattest eenvoudige handelingen  
beschermt u met een FFP3-mondmasker, wegwerpoverall en -handschoenen en afspoelbaar schoeisel  
geen minderjarigen of derden toelaten tijdens verwijdering  
gebruik PE-folie en zakken om loskomende deeltjes en afval op te vangen en te verpakken  
gebruik fixermiddel om het asbestmateriaal eerst te fixeren  
informeer u hoe u het asbestmateriaal veilig kan demonteren zonder te breken

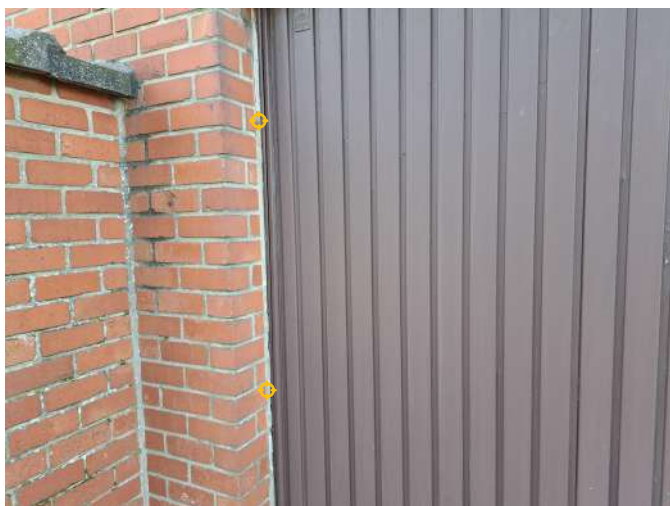
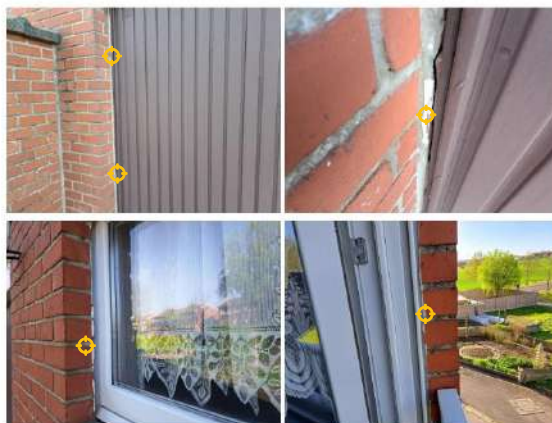
Het asbestmateriaal valt onder de mijlpaal van 2040.

Eindbeoordeling materiaalrisico	Verhoogd materiaalrisico en/of verhoogde kans op vezelvrijgave
---------------------------------	--

Gebondenheid	Categorie 1: hechtgebonden in oorsprong
Asbestsoort (vezeltype)	Alleen chrysotiel
Asbestconcentratie	Laag (< 50%)
Afschermingsgraad van het gehele materiaal	Geheel of deels vrij aan de buitenlucht
Toestand van het materiaal	Matig beschadigd, matig verweerd

#	Type	Referentie	Resultaat
2.1	Mengmonster	24-064168	Chrysotiel

Beschrijving	mastiek - kader / gevel
Omgeving	Buiten

<b>Primaire drager</b>	Wandopening verticaal (raam, deur, ...)
<b>Asbestmateriaal</b>	In-situ afwerkingslagen - Pasta, stopverf, voegsel, stopsel, vulsel, mastiek, kitten, ...
<b>Bindmiddel van asbestmateriaal</b>	Kitten, mastiek, pasta
<b>Gebondenheid op basis van bindmiddel</b>	Hecht
<b>Hoeveelheid (gewicht - aantal)</b>	<ul style="list-style-type: none"> <li>• 5,00 kg - 1 stuk</li> </ul>
<b>Totaal gewicht</b>	5,00 kg
<b>Eenvoudig bereikbaar</b>	Ja
<b>Bevestigingswijze</b>	<ul style="list-style-type: none"> <li>• Verlijmd, ingegoten, versmeerd</li> </ul>
<b>Identificatiemethode</b>	Vaststelling met monsternamen
<b>Destructieve handeling voor identificatie</b>	Nee
<b>Opmerking</b>	<p>het betreft de oude nog aanwezige mastiekvoegen en restanten van oude mastiekvoegen</p> <p>mogelijks ook nog deels aanwezig achter vernieuwde ramen/geleiders rolluiken</p>

Verwijderen

- Zorg voor een veilig beheer. Vermijd het beschadigen van het asbestmateriaal. Controleer de toestand jaarlijks op wijzigingen.
- Verwijder dit asbestmateriaal zo snel mogelijk. Volg de toestand goed op.

- Eenvoudige handelingen: mag via doe-het-zelf of door werknemer(s) met opleidingsattest eenvoudige handelingen  
beschermt u met een FFP3-mondmasker, wegwerpoverall en -handschoenen en afspoelbaar schoeisel  
geen minderjarigen of derden toelaten tijdens verwijdering  
gebruik PE-folie en zakken om loskomende deeltjes en afval op te vangen en te verpakken  
gebruik fixermiddel om het asbestmateriaal eerst te fixeren  
informeer u hoe u het asbestmateriaal veilig kan demonteren zonder te breken

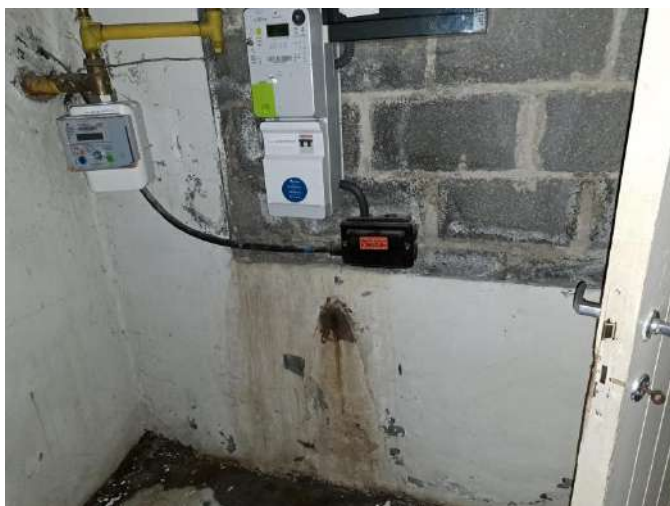
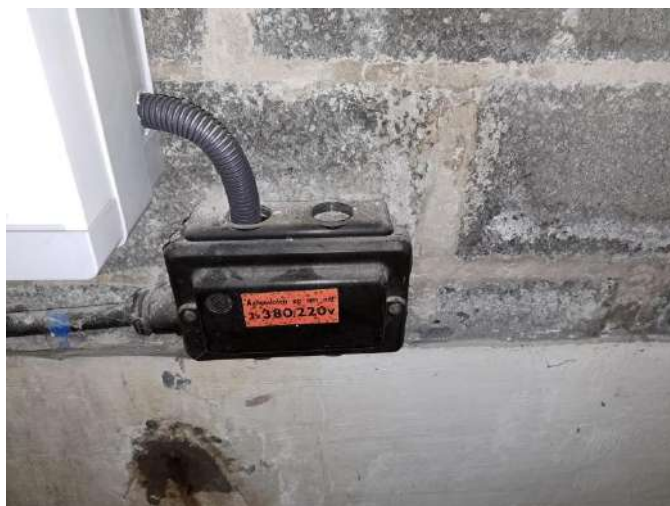
Het asbestmateriaal valt onder de mijlpaal van 2040.

Eindbeoordeling materiaalrisico	Verhoogd materiaalrisico en/of verhoogde kans op vezelvrijgave
---------------------------------	--

Gebondenheid	Categorie 1: hechtgebonden in oorsprong
Asbestsoort (vezeltype)	Crocidoliet aanwezig
Asbestconcentratie	Laag (< 50%)
Afschermingsgraad van het gehele materiaal	Geheel of deels (ook) vrij aan de binnenlucht
Toestand van het materiaal	Licht beschadigd, licht verweerd. Intact materiaal type Pical – asbestboard of categorie III 'gebondenheid'

Beschrijving	zekeringskast
Omgeving	Binnen
Primaire drager	Binnenwand
Asbestmateriaal	Plaat, paneel, tablet - Type Bakeliet
Bindmiddel van asbestmateriaal	Kunststof of -hars

Verwijderen

- Zorg voor een veilig beheer. Vermijd het beschadigen van het asbestmateriaal. Controleer de toestand jaarlijks op wijzigingen.
- Verwijder dit asbestmateriaal zo snel mogelijk. Volg de toestand goed op.

- Eenvoudige handelingen: mag via doe-het-zelf of door werknemer(s) met opleidingsattest eenvoudige handelingen verwijderd na buitendienststelling  
beschermt u met een FFP3-mondmasker, wegwerpoverall en -handschoenen en afspoelbaar schoeisel  
geen minderjarigen of derden toelaten tijdens verwijdering  
gebruik PE-folie en zakken om loskomende deeltjes en afval op te vangen en te verpakken  
gebruik fixeermiddel om het asbestmateriaal eerst te fixeren

informeer u hoe u het asbestmateriaal veilig kan demonteren zonder te breken  
gebruik natte doeken om eventuele resten en stof weg te nemen

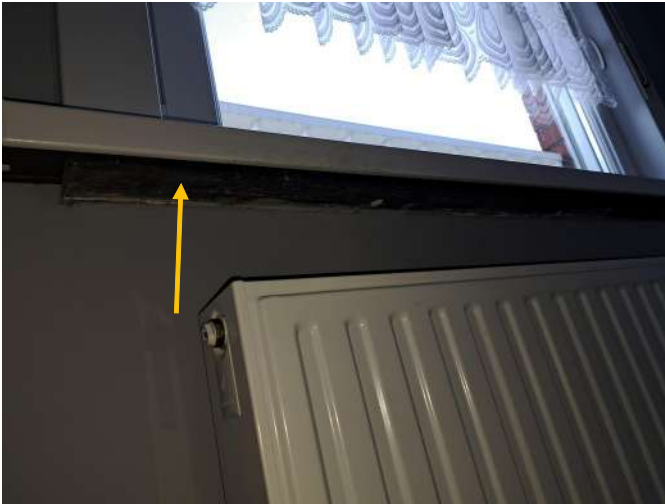
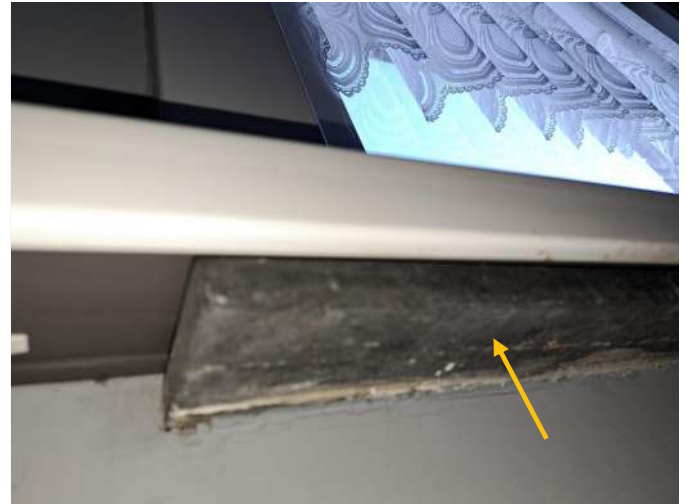
Het asbestmateriaal valt onder de mijlpaal van 2040.

Eindbeoordeling materiaalrisico	Verhoogd materiaalrisico en/of verhoogde kans op vezelvrijgave
---------------------------------	--

Gebondenheid	Categorie 1: hechtgebonden in oorsprong
Asbestsoort (vezeltype)	Crocidoliet aanwezig
Asbestconcentratie	Laag (< 50%)
Afschermingsgraad van het gehele materiaal	Geheel of deels (ook) vrij aan de binnenlucht
Toestand van het materiaal	Licht beschadigd, licht verweerd. Intact materiaal type Pical – asbestboard of categorie III 'gebondenheid'

Beschrijving	venstertabletten
Omgeving	Binnen
Primaire drager	Wandopening verticaal (raam, deur, ...)
Asbestmateriaal	Plaat, paneel, tablet - Type Massal
Bindmiddel van asbestmateriaal	Cement
Gebondenheid op basis van bindmiddel	Hecht

<b>Hoeveelheid (oppervlakte - dikte - aantal)</b>	<ul style="list-style-type: none"> <li>• 0,20 m<sup>2</sup> - 2,00 cm - 1 stuk</li> <li>• 0,35 m<sup>2</sup> - 2,00 cm - 2 stuks</li> <li>• 0,25 m<sup>2</sup> - 2,00 cm - 1 stuk</li> <li>• 0,50 m<sup>2</sup> - 2,00 cm - 1 stuk</li> </ul>
<b>Totaal volume</b>	0,033 m <sup>3</sup>
<b>Eenvoudig bereikbaar</b>	<p>Nee</p> <ul style="list-style-type: none"> <li>• Het asbestmateriaal is bedekt (uitgezonderd laag verf, coating, behang, kunststof, textiel) en het wegnemen van het bedekkende materiaal kan niet zonder het bedekkende materiaal te beschadigen.</li> </ul>
<b>Bevestigingswijze</b>	<ul style="list-style-type: none"> <li>• Geklemd</li> </ul>
<b>Identificatiemethode</b>	Vaststelling zonder monsternamen
<b>Destructieve handeling voor identificatie</b>	Nee
<b>Opmerking</b>	het betreft de oude asbesthoudende vensterbanken die nog aanwezig zijn onder de vernieuwde vensterbanken

Maatregelen nemen

- Zorg voor een veilig beheer en verwijder dit asbestmateriaal wanneer het bij werken eenvoudig bereikbaar wordt. Controleer de toestand jaarlijks op wijzigingen.

- Eenvoudige handelingen: mag via doe-het-zelf of door werknemer(s) met opleidingsattest eenvoudige handelingen  
beschermt u met een FFP3-mondmasker, wegwercoverall en -handschoenen en afspoelbaar schoeisel  
geen minderjarigen of derden toelaten tijdens verwijdering  
gebruik PE-folie en zakken om loskomende deeltjes en afval op te vangen en te verpakken  
gebruik fixeermiddel om het asbestmateriaal eerst te fixeren  
informer u hoe u het asbestmateriaal veilig kan demonteren zonder te breken  
gebruik natte doeken om eventuele resten en stof weg te nemen

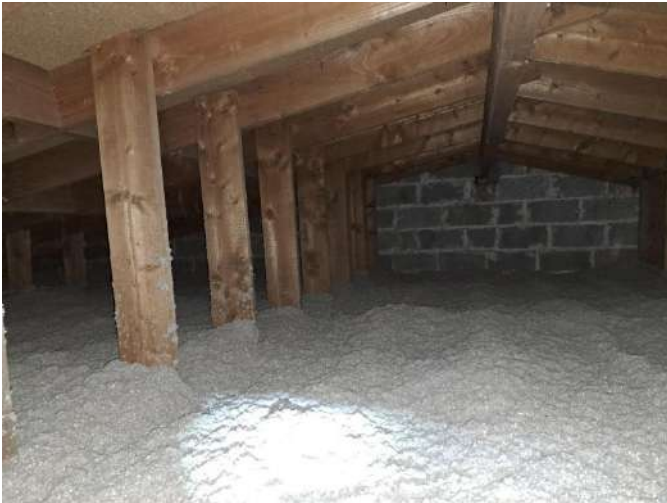
*Situeringfoto*

#### Permanente beperking

**Reden:** hoogte kleiner dan 1,50 m

**Uitleg van de asbestdeskundige:** beperkte hoogte

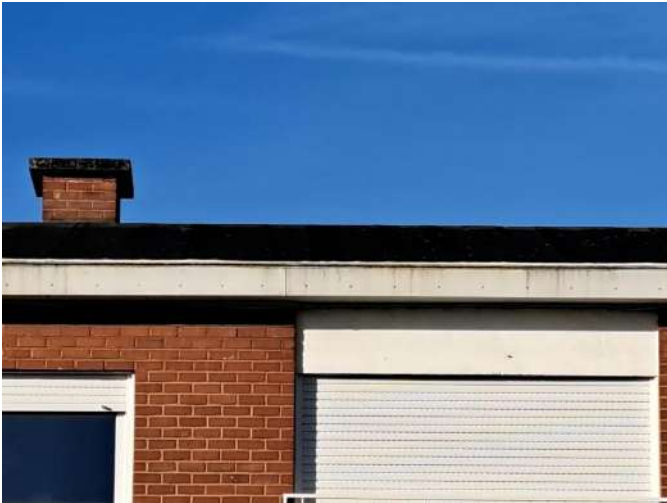
Situeringfoto

### Tijdelijke beperking

**Reden:** Het te onderzoeken materiaal situeert zich hoger dan 3,50 m te rekenen vanaf een veilige ondergrond

**Uitleg van de asbestdeskundige:** onbereikbaar

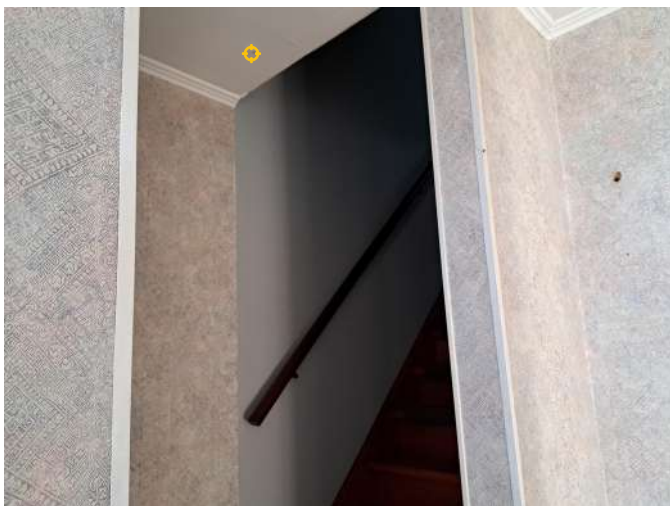
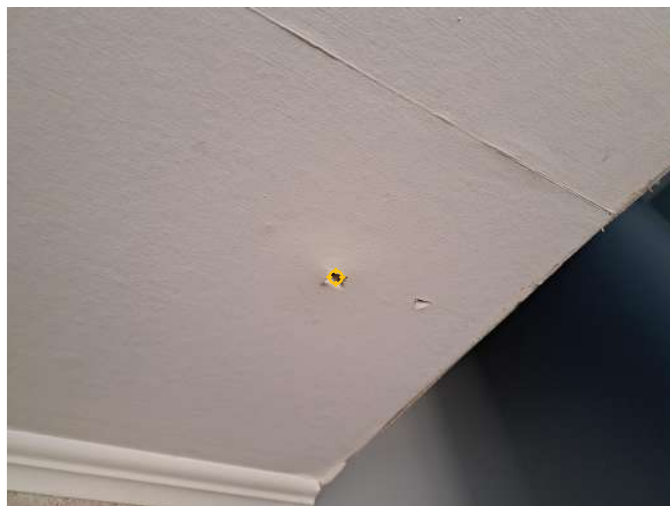
# Fiche 7: pleisterwerk - plafonds

Geen asbest

#	Type	Referentie	Resultaat
7.1	Mengmonster	24-064166	Geen asbest

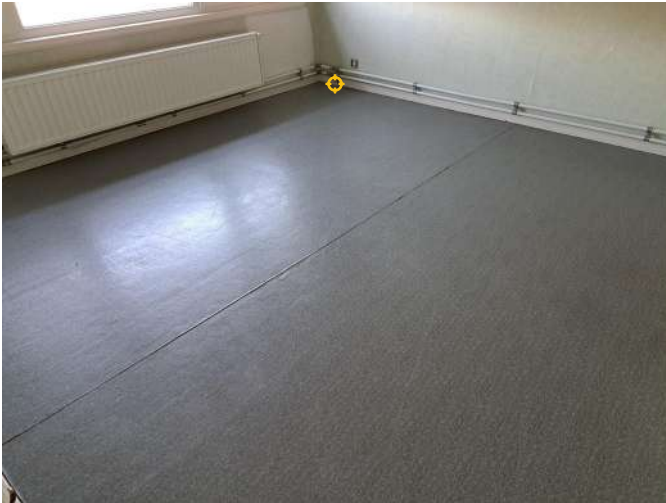
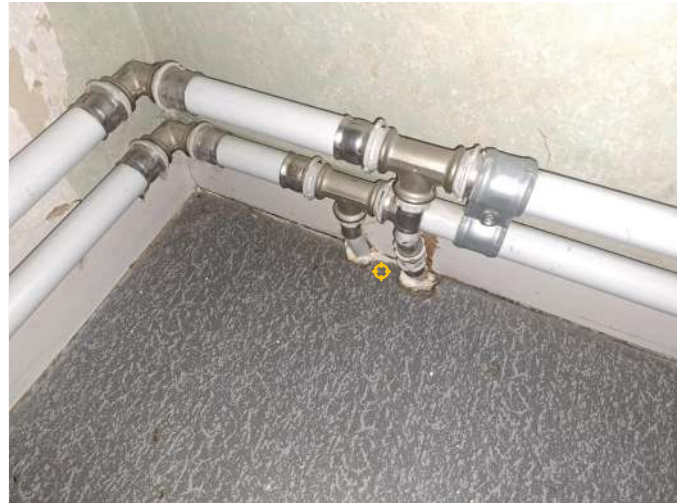
## Fiche 8: vinylzeil

Geen asbest

#	Type	Referentie	Resultaat
8.1	Mengmonster	24-064167	Geen asbest

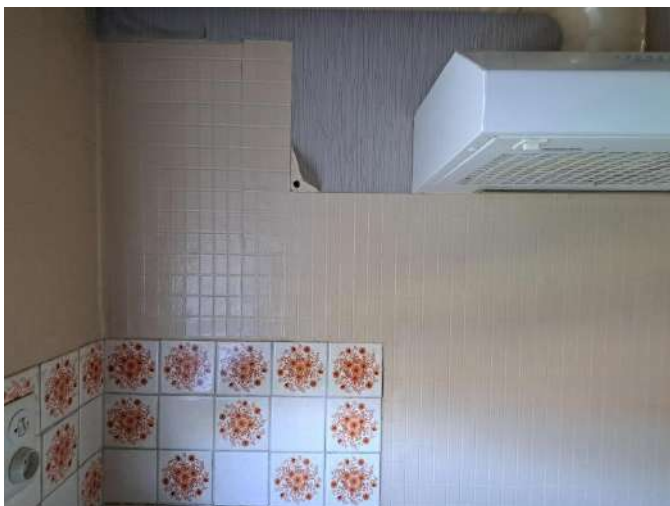
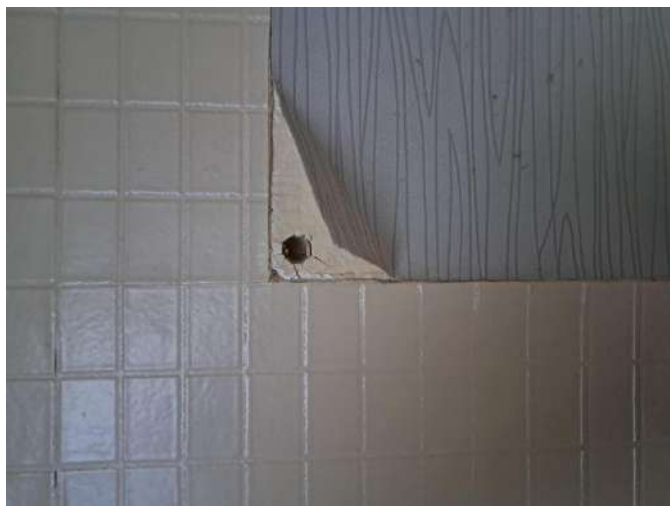
## Fiche 9: pleisterwerk - muren

Geen asbest

#	Type	Referentie	Resultaat
9.1	Mengmonster	24-064165	Geen asbest
