# Asbestinventarisatetest

Korenbloemweg 2, 8970 Poperinge

Attestnummer : 20240321-000229.000

Uitgegeven op : 21.03.2024

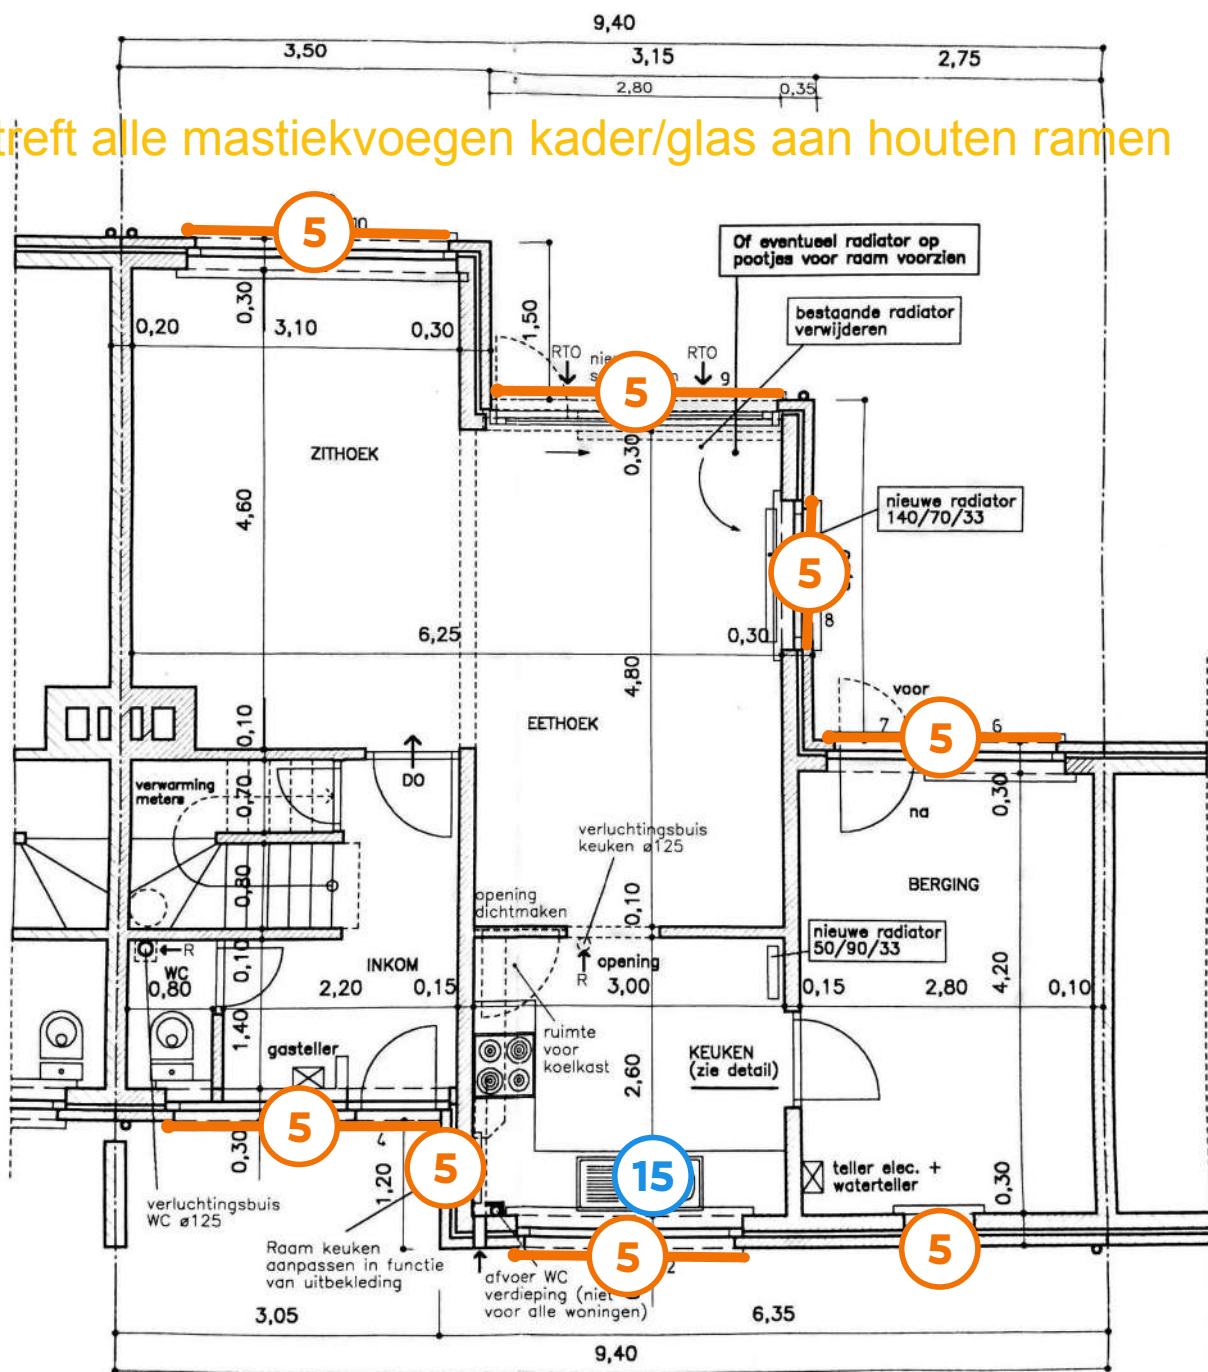
# Plan 1.1: 2\_GLV

het betreft alle mastiekvoegen kader/glas aan houten ramen

Beschrijving	Type	Actie
5. mastiek - kader / gevel	Asbestmateriaal	<b>Verwijderen</b>

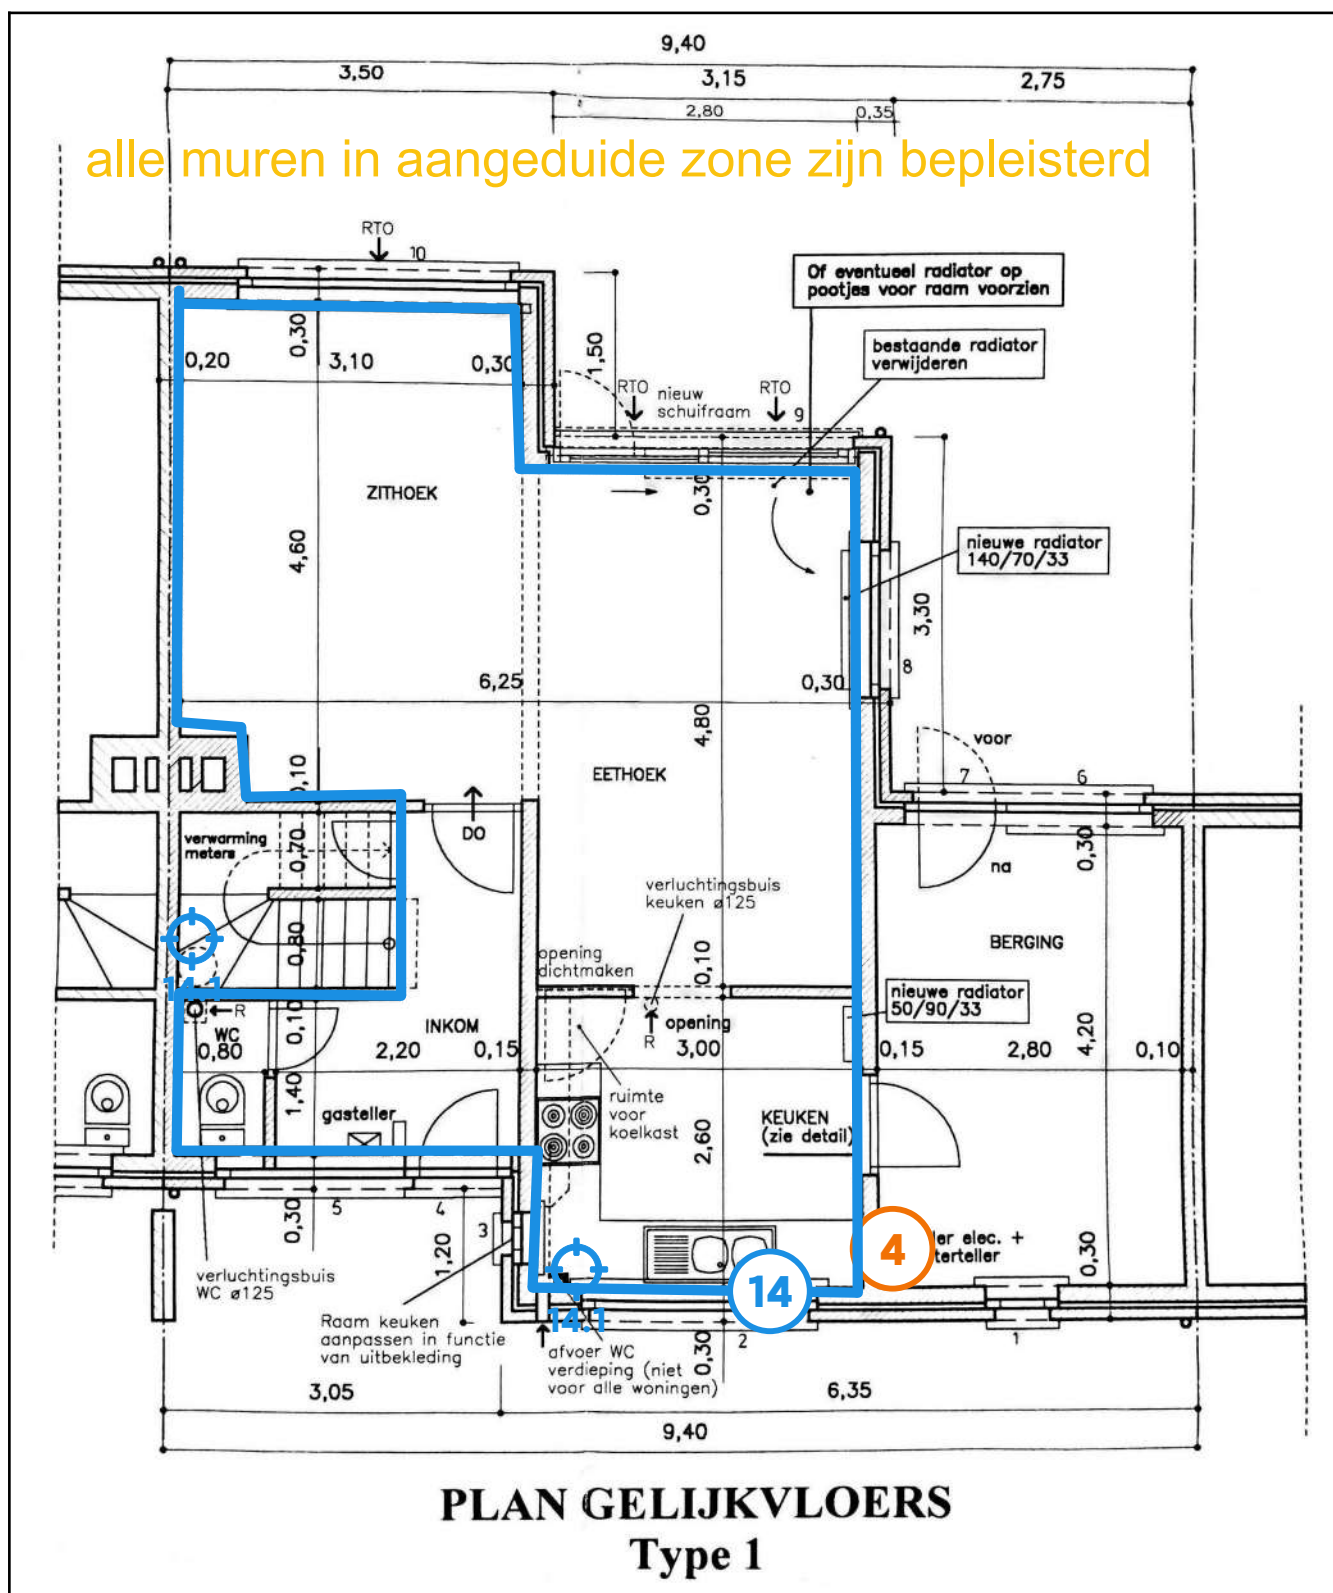
## Plan 1.2: 2\_GLV

4. zekeringskast	Asbestmateriaal	<a href="#">Verwijderen</a>
14. pleisterwerk - muren	Geen asbest	-
14.1 Code: 24-048544	Mengmonster	-

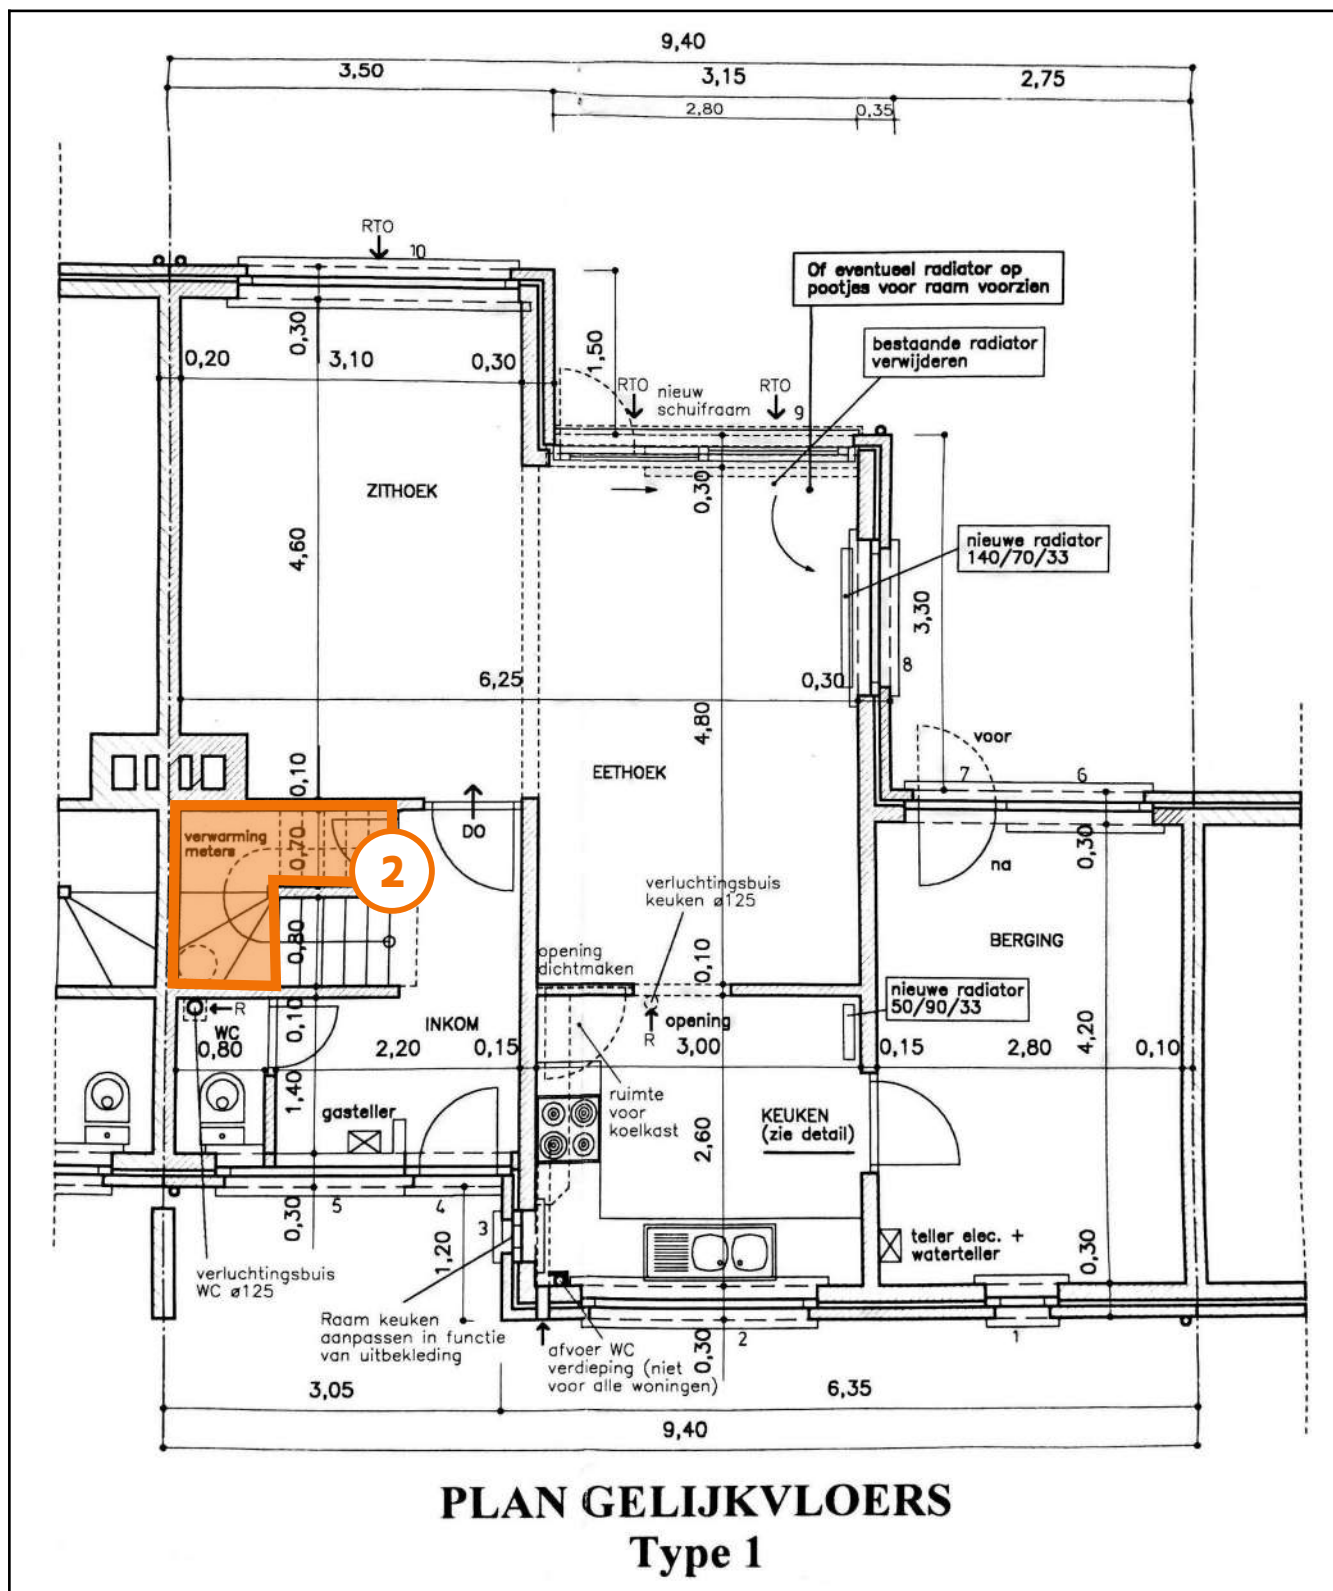
# Plan 1.3: 2\_GLV

2. plafondplaten stooklokaal	Asbestmateriaal	<a href="#">Verwijderen</a>
------------------------------	-----------------	-----------------------------

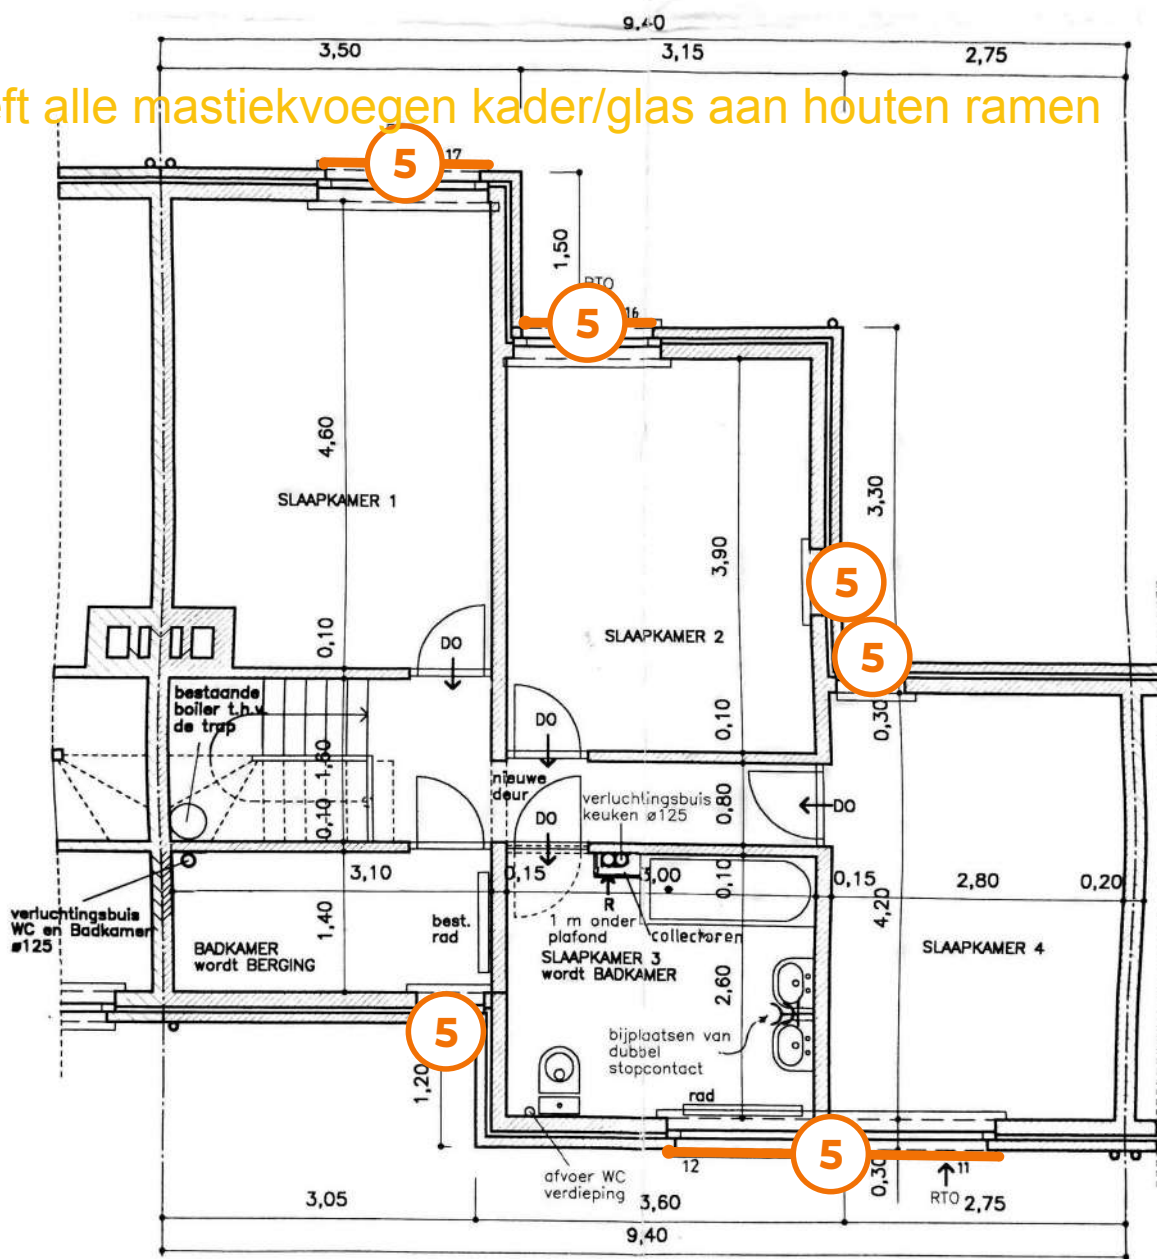
# Plan 1.7: 3\_VERD1

het betreft alle mastiekvoegen kader/glas aan houten ramen

Beschrijving	Type	Actie
5. mastiek - kader / gevel	Asbestmateriaal	<a href="#">Verwijderen</a>

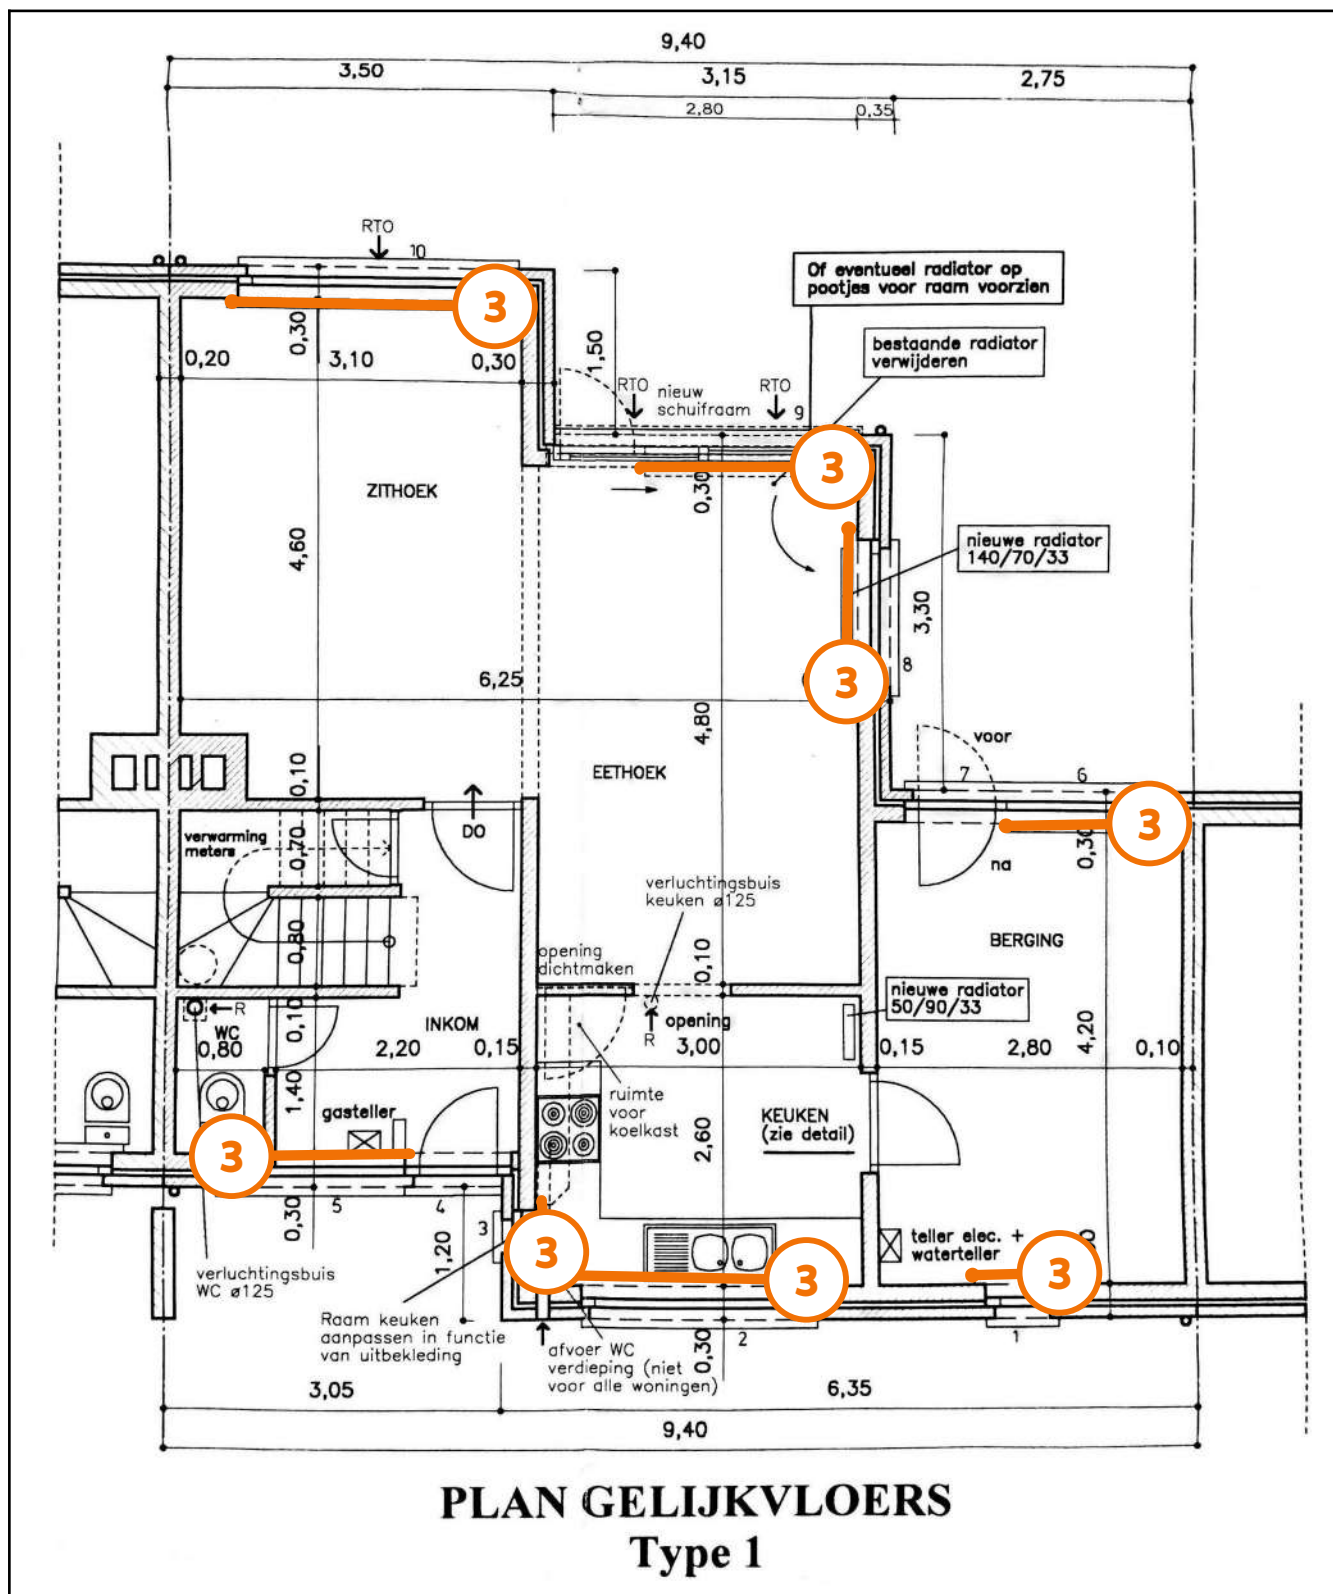
# Plan 1.13: 2\_GLV

3. venstertabletten	Asbestmateriaal	<a href="#">Verwijderen</a>
---------------------	-----------------	-----------------------------

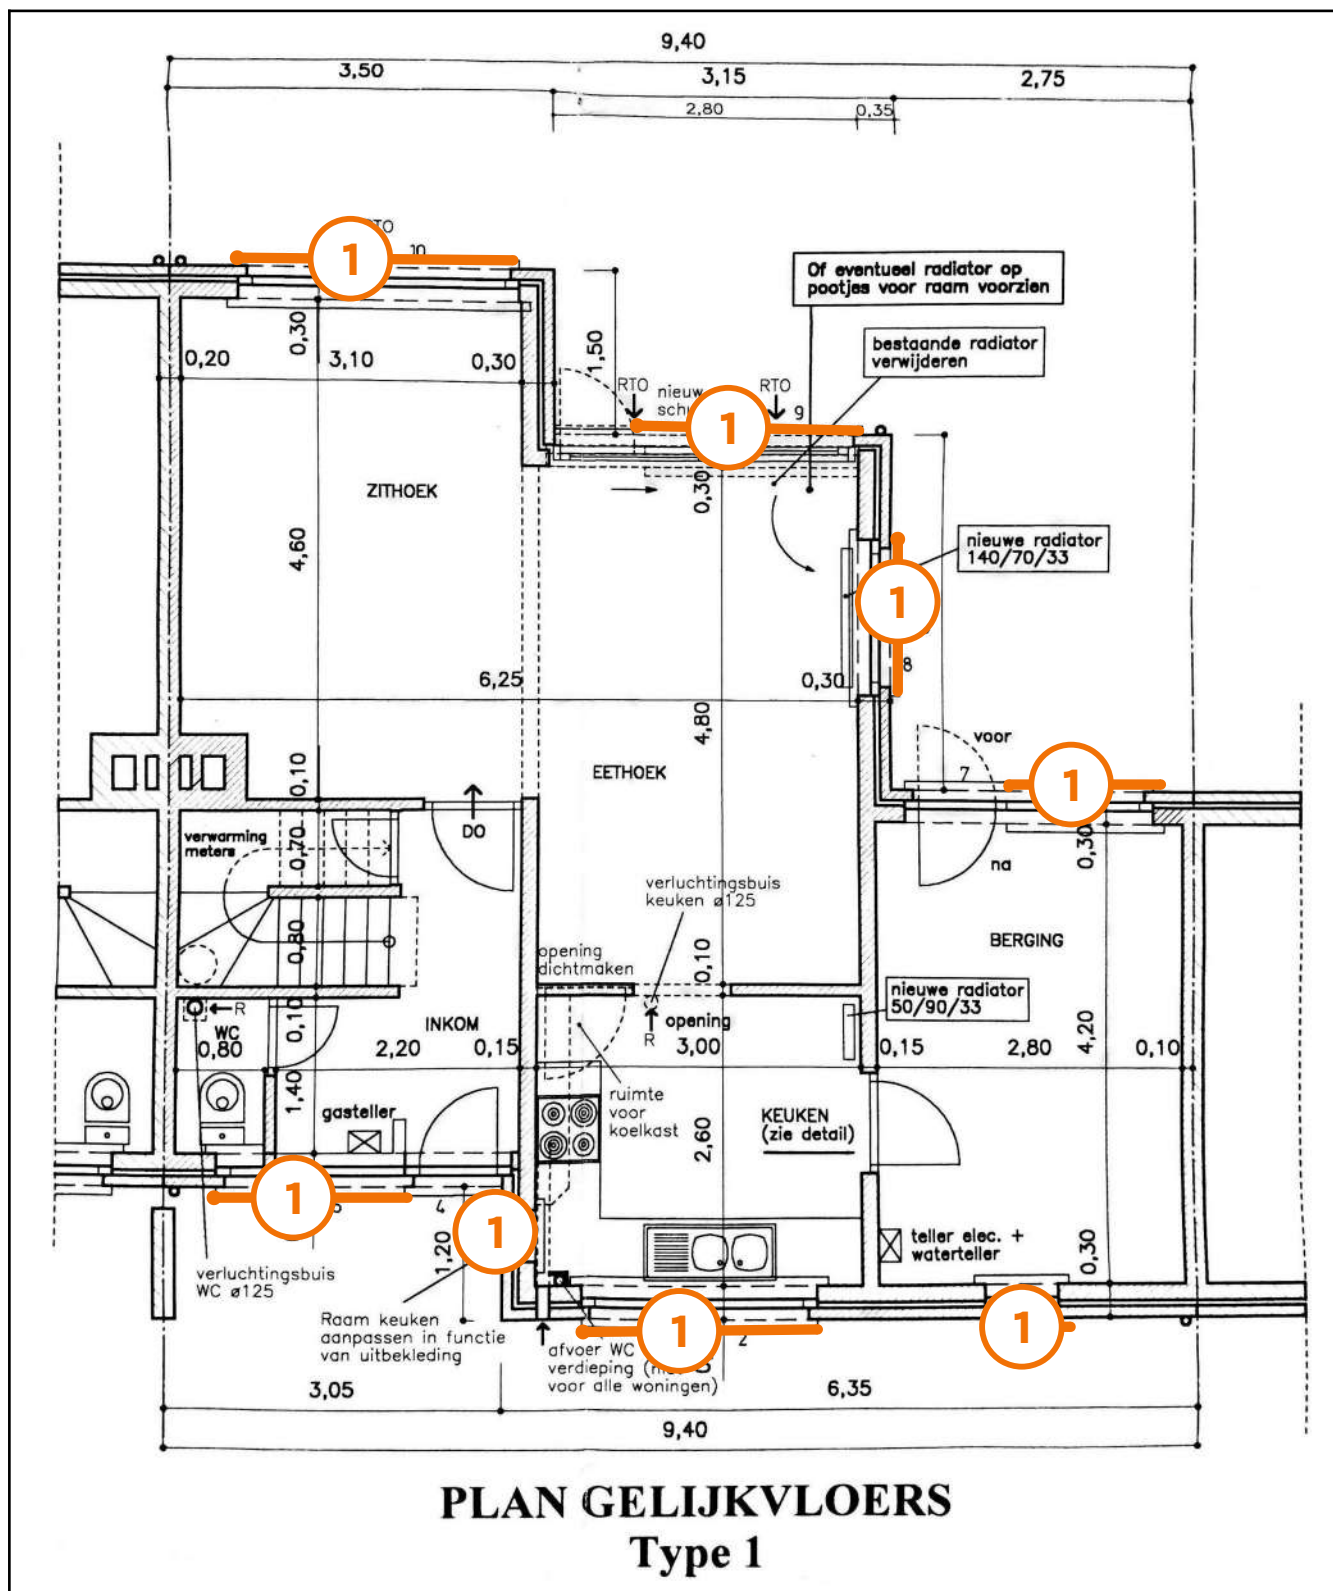
# Plan 1.14: 2\_GLV

1. vensterbanken	Asbestmateriaal	<a href="#">Verwijderen</a>
------------------	-----------------	-----------------------------

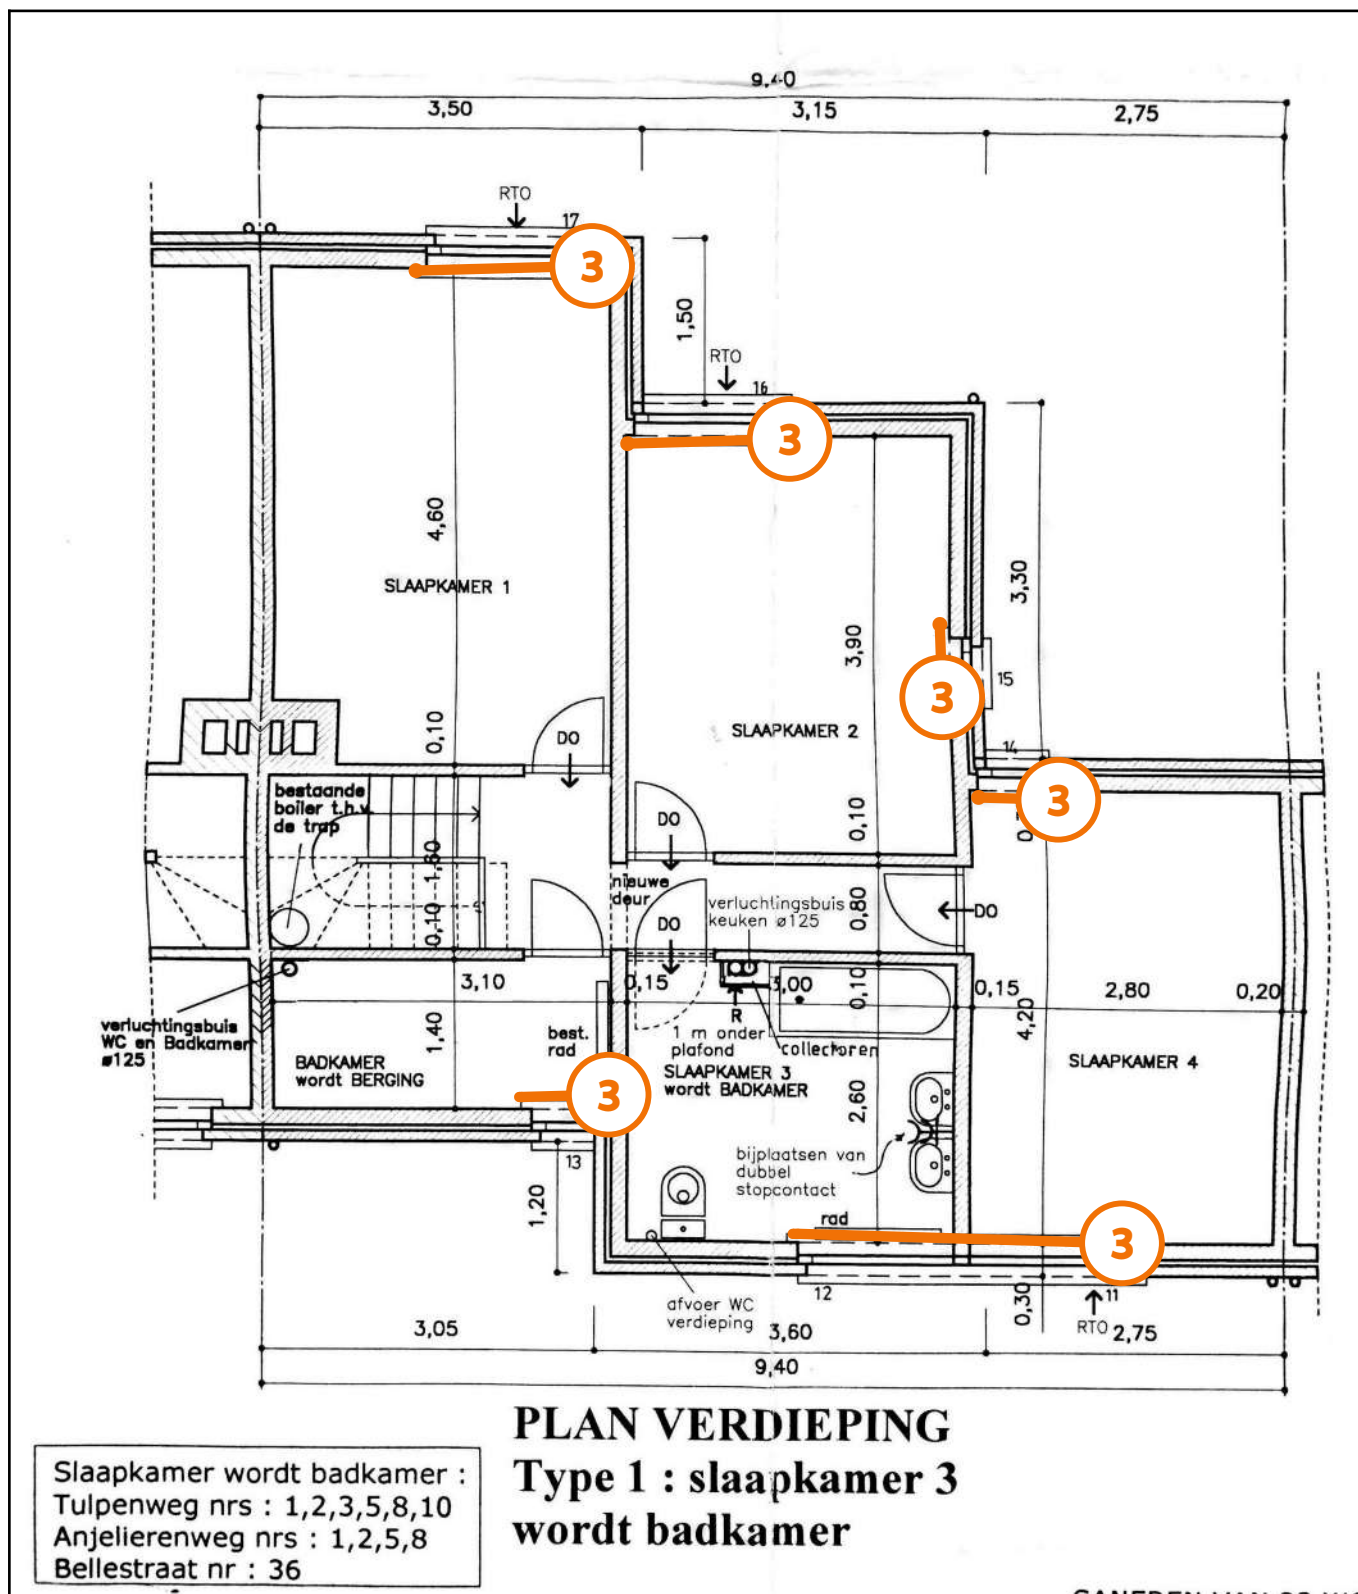
# Plan 1.15: 3\_VERD1

3. venstertabletten

Asbestmateriaal

Verwijderen

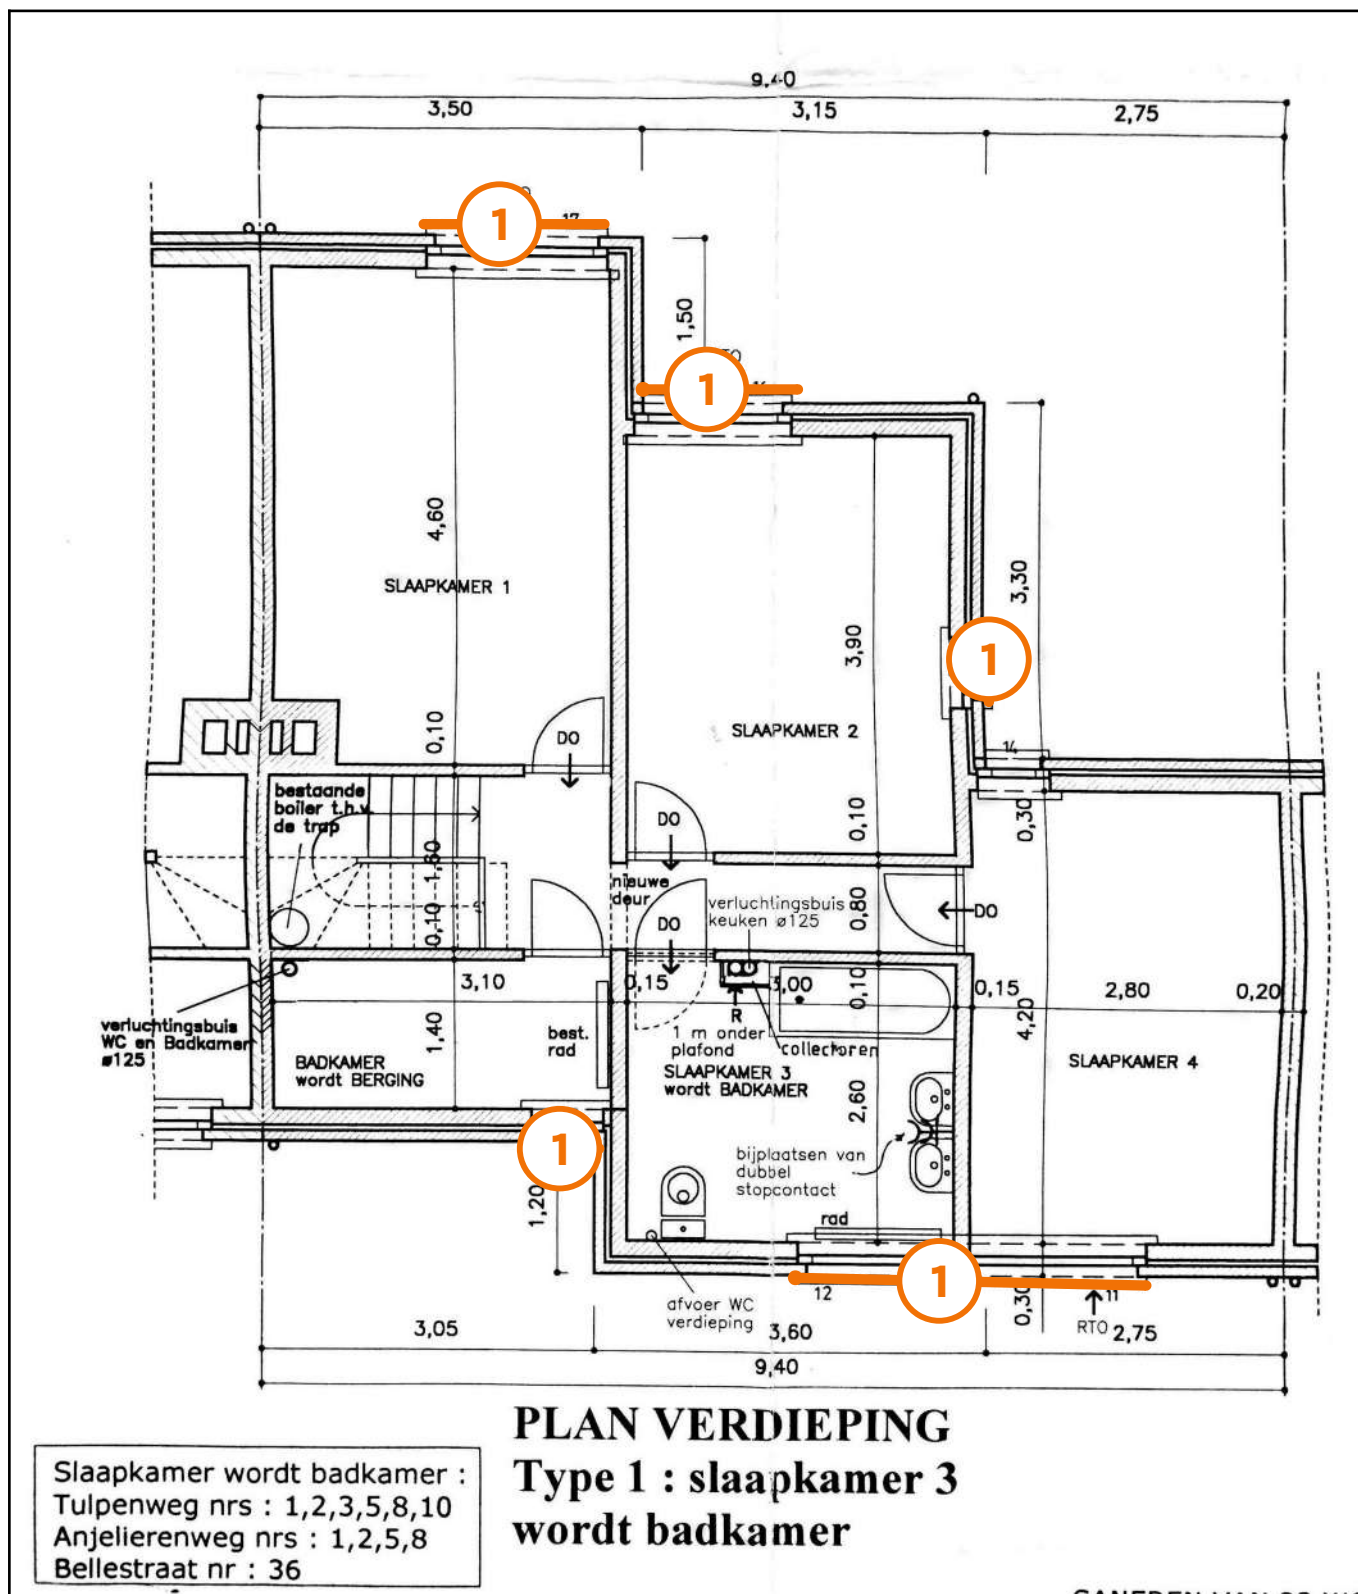
# Plan 1.16: 3\_VERD1

1. vensterbanken	Asbestmateriaal	<a href="#">Verwijderen</a>
------------------	-----------------	-----------------------------

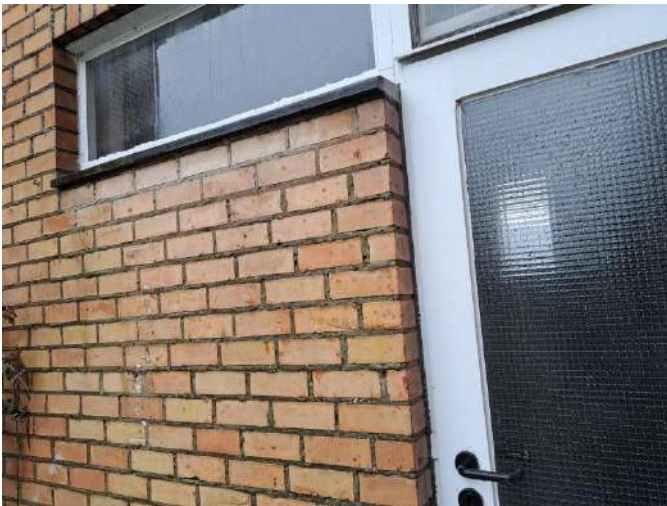
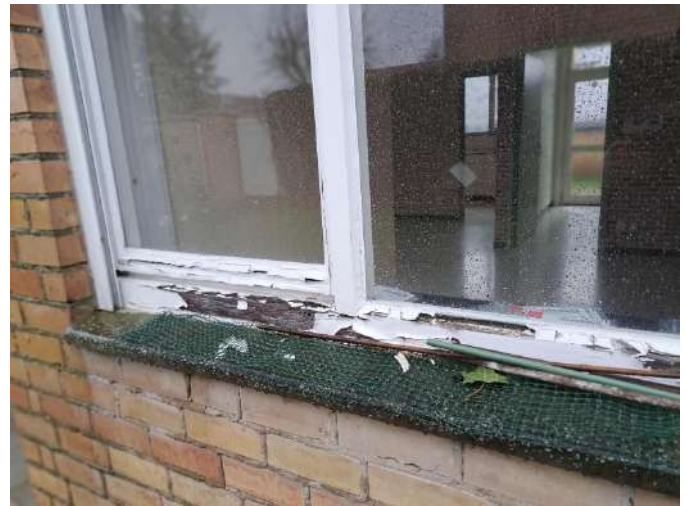
Eindbeoordeling materiaalrisico	Verhoogd materiaalrisico en/of verhoogde kans op vezelvrijgave
---------------------------------	--

Gebondenheid	Categorie 1: hechtgebonden in oorsprong
Asbestsoort (vezeltype)	Crocidoliet aanwezig
Asbestconcentratie	Laag (< 50%)
Afschermingsgraad van het gehele materiaal	Geheel of deels vrij aan de buitenlucht
Toestand van het materiaal	Matig beschadigd, matig verweerd

Beschrijving	vensterbanken
Omgeving	Buiten
Primaire drager	Wandopening verticaal (raam, deur, ...)
Asbestmateriaal	Plaat, paneel, tablet - Hol
Bindmiddel van asbestmateriaal	Cement
Gebondenheid op basis van bindmiddel	Hecht

Verwijderen

- Zorg voor een veilig beheer. Vermijd het beschadigen van het asbestmateriaal. Controleer de toestand jaarlijks op wijzigingen.
- Verwijder dit asbestmateriaal zo snel mogelijk. Volg de toestand goed op.

- Eenvoudige handelingen: mag via doe-het-zelf of door werknemer(s) met opleidingsattest eenvoudige handelingen  
beschermt u met een FFP3-mondmasker, wegwerpoverall en -handschoenen en afspoelbaar schoeisel  
geen minderjarigen of derden toelaten tijdens verwijdering  
gebruik PE-folie en zakken om loskomende deeltjes en afval op te vangen en te verpakken  
gebruik fixermiddel om het asbestmateriaal eerst te fixeren  
informeer u hoe u het asbestmateriaal veilig kan demonteren zonder te breken

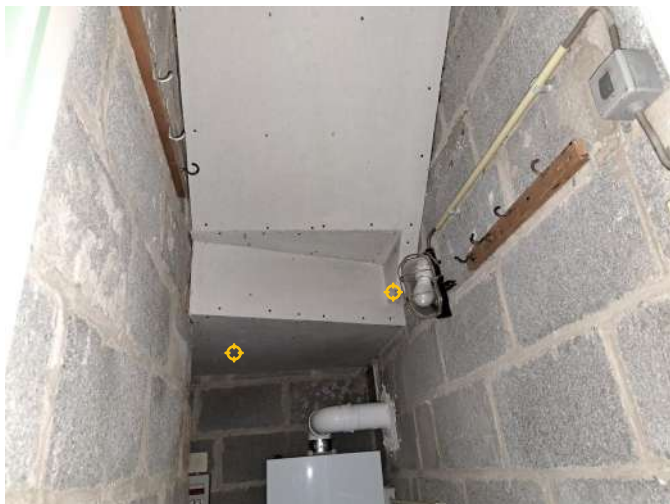
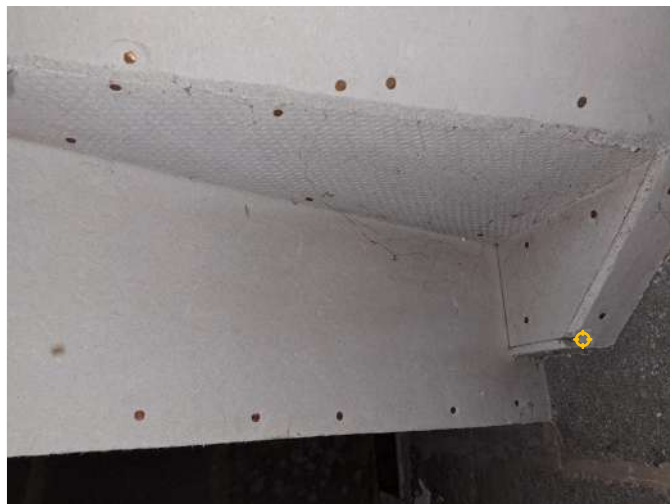
Eindbeoordeling materiaalrisico	Verhoogd materiaalrisico en/of verhoogde kans op vezelvrijgave
---------------------------------	--

Gebondenheid	Categorie 2: niet-hechtgebonden met matrix
Asbestsoort (vezeltype)	Amfibool aanwezig, uitgezonderd crocidoliet
Asbestconcentratie	Hoog ( $\geq 50\%$ )
Afschermingsgraad van het gehele materiaal	Geheel of deels (ook) vrij aan de binnenlucht
Toestand van het materiaal	Licht beschadigd, licht verweerd. Intact materiaal type Pical – asbestboard of categorie III 'gebondenheid'

#	Type	Referentie	Resultaat
2.1	Mengmonster	24-048546	Amosiet, Chrysotiel

Beschrijving	plafondplaten stooklokaal
Omgeving	Binnen
Primaire drager	Plafond
Asbestmateriaal	Plaat, paneel, tablet - Type Pical
Bindmiddel van asbestmateriaal	Calciumsilicaat (brandwerend - Pical)
Gebondenheid op basis van bindmiddel	Niet-hechtgebonden
Hoeveelheid (oppervlakte - dikte - aantal)	• 3,00 m <sup>2</sup> - 1,50 cm - 1 stuk

**Verwijderen**

- Zorg voor een veilig beheer. Vermijd het beschadigen van het asbestmateriaal. Controleer de toestand jaarlijks op wijzigingen.
- Verwijder dit asbestmateriaal zo snel mogelijk. Volg de toestand goed op.

- Hermetische zone (erkend asbestverwijderaar)  
losgebonden toepassing  
enkel verwijdering door een erkend asbestverwijderaar

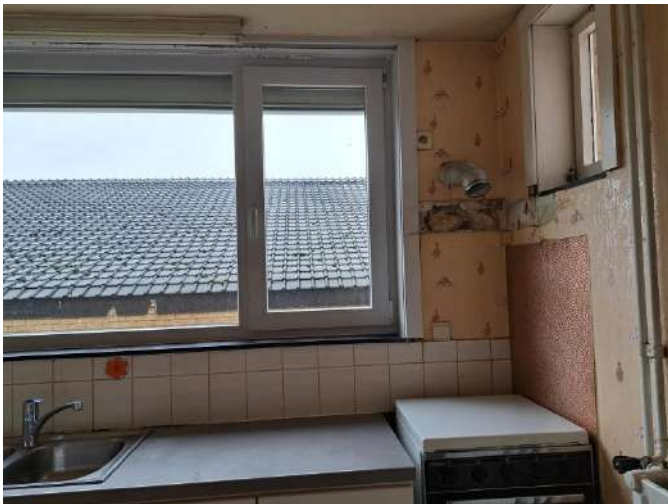
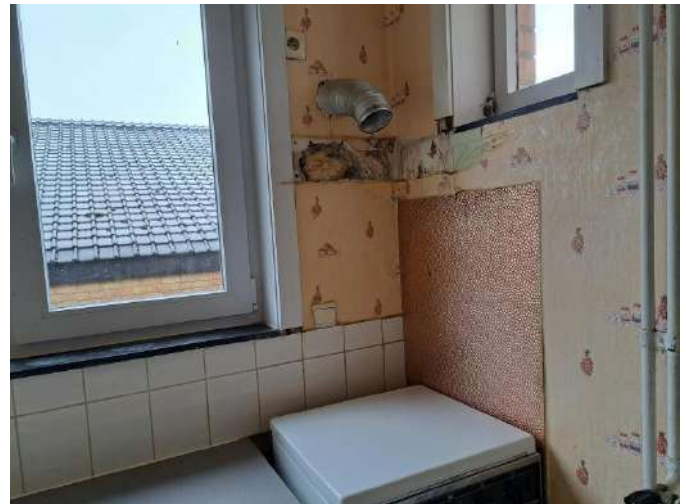
Eindbeoordeling materiaalrisico	Verhoogd materiaalrisico en/of verhoogde kans op vezelvrijgave
---------------------------------	--

Gebondenheid	Categorie 1: hechtgebonden in oorsprong
Asbestsoort (vezeltype)	Crocidoliet aanwezig
Asbestconcentratie	Laag (< 50%)
Afschermingsgraad van het gehele materiaal	Geheel of deels (ook) vrij aan de binnenlucht
Toestand van het materiaal	Licht beschadigd, licht verweerd. Intact materiaal type Pical – asbestboard of categorie III 'gebondenheid'

Beschrijving	venstertabletten
Omgeving	Binnen
Primaire drager	Wandopening verticaal (raam, deur, ...)
Asbestmateriaal	Plaat, paneel, tablet - Type Massal
Bindmiddel van asbestmateriaal	Cement

Verwijderen

- Zorg voor een veilig beheer. Vermijd het beschadigen van het asbestmateriaal. Controleer de toestand jaarlijks op wijzigingen.
- Verwijder dit asbestmateriaal zo snel mogelijk. Volg de toestand goed op.

- Eenvoudige handelingen: mag via doe-het-zelf of door werknemer(s) met opleidingsattest eenvoudige handelingen  
beschermt u met een FFP3-mondmasker, wegwerpoverall en -handschoenen en afspoelbaar schoeisel  
geen minderjarigen of derden toelaten tijdens verwijdering  
gebruik PE-folie en zakken om loskomende deeltjes en afval op te vangen en te verpakken  
gebruik fixermiddel om het asbestmateriaal eerst te fixeren  
informeer u hoe u het asbestmateriaal veilig kan demonteren zonder te breken

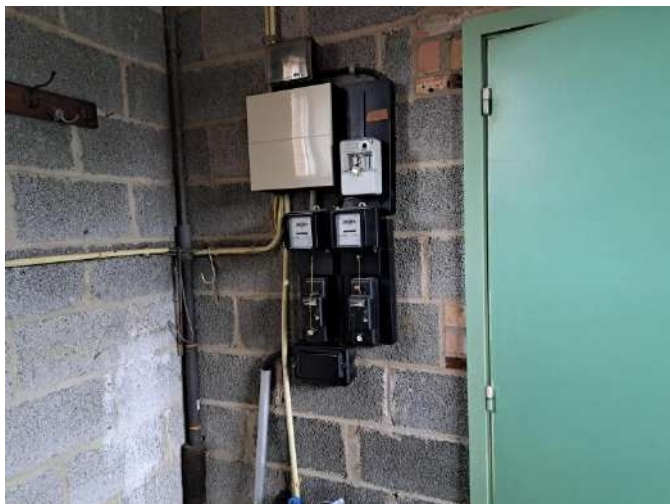
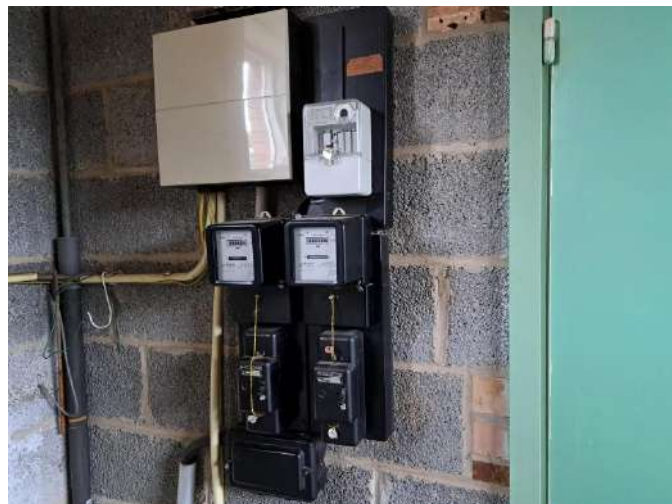
Eindbeoordeling materiaalrisico	Verhoogd materiaalrisico en/of verhoogde kans op vezelvrijgave
---------------------------------	--

Gebondenheid	Categorie 1: hechtgebonden in oorsprong
Asbestsoort (vezeltype)	Crocidoliet aanwezig
Asbestconcentratie	Laag (< 50%)
Afschermingsgraad van het gehele materiaal	Geheel of deels (ook) vrij aan de binnenlucht
Toestand van het materiaal	Licht beschadigd, licht verweerd. Intact materiaal type Pical – asbestboard of categorie III 'gebondenheid'

Beschrijving	zekeringskast
Omgeving	Binnen
Primaire drager	Binnenwand
Asbestmateriaal	Plaat, paneel, tablet - Type Bakeliet
Bindmiddel van asbestmateriaal	Kunststof of -hars

Verwijderen

- Zorg voor een veilig beheer. Vermijd het beschadigen van het asbestmateriaal. Controleer de toestand jaarlijks op wijzigingen.
- Verwijder dit asbestmateriaal zo snel mogelijk. Volg de toestand goed op.

- Eenvoudige handelingen: mag via doe-het-zelf of door werknemer(s) met opleidingsattest eenvoudige handelingen verwijderen na buitendienststelling  
beschermt u met een FFP3-mondmasker, wegwerpoverall en -handschoenen en afspoelbaar schoeisel  
geen minderjarigen of derden toelaten tijdens verwijdering  
gebruik PE-folie en zakken om loskomende deeltjes en afval op te vangen en te verpakken  
gebruik fixeermiddel om het asbestmateriaal eerst te fixeren

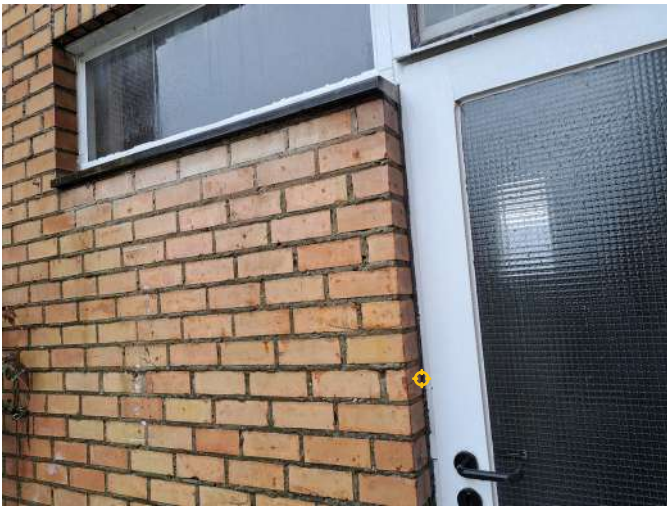
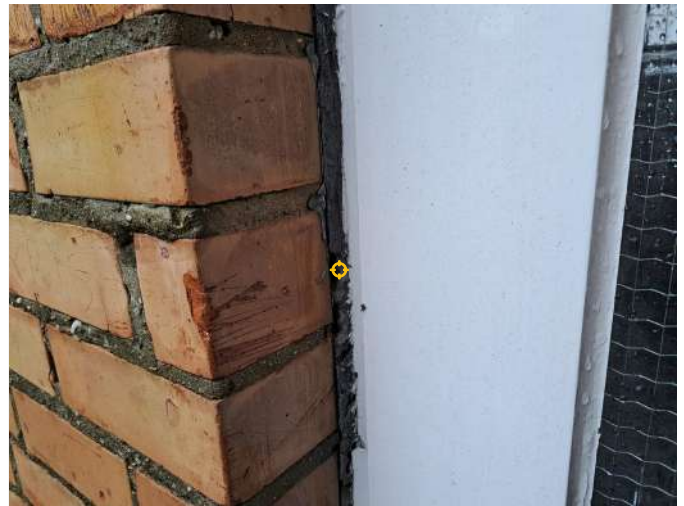
Eindbeoordeling materiaalrisico	Verhoogd materiaalrisico en/of verhoogde kans op vezelvrijgave
---------------------------------	--

Gebondenheid	Categorie 1: hechtgebonden in oorsprong
Asbestsoort (vezeltype)	Alleen chrysotiel
Asbestconcentratie	Laag (< 50%)
Afschermingsgraad van het gehele materiaal	Geheel of deels vrij aan de buitenlucht
Toestand van het materiaal	Matig beschadigd, matig verweerd

#	Type	Referentie	Resultaat
5.1	Mengmonster	24-048552	Chrysotiel

Beschrijving	mastiek - kader / gevel
Omgeving	Buiten
Primaire drager	Wandopening verticaal (raam, deur, ...)

Verwijderen

- Zorg voor een veilig beheer. Vermijd het beschadigen van het asbestmateriaal. Controleer de toestand jaarlijks op wijzigingen.
- Verwijder dit asbestmateriaal zo snel mogelijk. Volg de toestand goed op.

- Eenvoudige handelingen: mag via doe-het-zelf of door werknemer(s) met opleidingsattest eenvoudige handelingen  
beschermt u met een FFP3-mondmasker, wegwerpoverall en -handschoenen en afspoelbaar schoeisel  
geen minderjarigen of derden toelaten tijdens verwijdering  
gebruik PE-folie en zakken om loskomende deeltjes en afval op te vangen en te verpakken  
gebruik fixermiddel om het asbestmateriaal eerst te fixeren  
informeer u hoe u het asbestmateriaal veilig kan demonteren zonder te breken

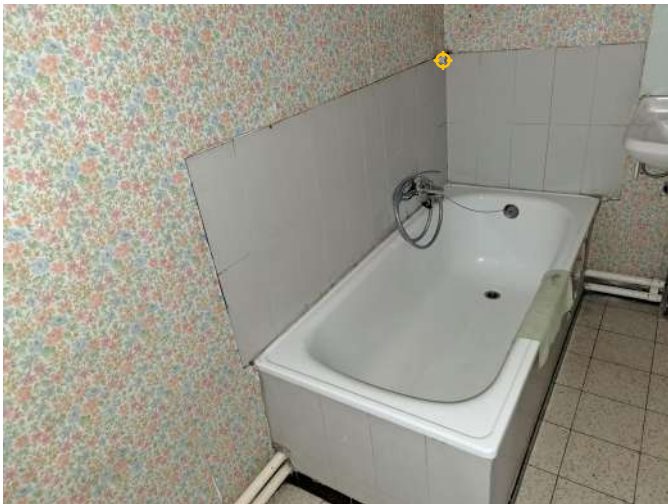
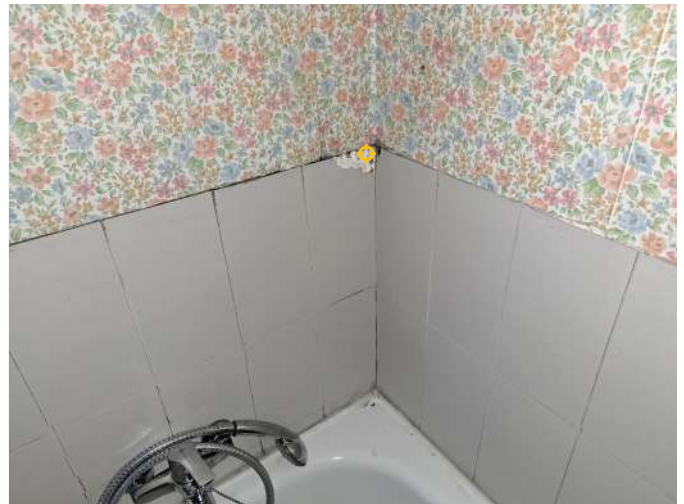
Beschrijving	lijm vinylmuurtegels
Omgeving	Binnen
Primaire drager	Binnenwand
Asbestmateriaal	In-situ afwerkingslagen - Lijmlaag
Bindmiddel van asbestmateriaal	Lijm
Gebondenheid op basis van bindmiddel	Hecht
Hoeveelheid (oppervlakte - dikte - aantal)	• 1,50 m <sup>2</sup> - 1,00 mm - 1 stuk

Zorgvuldig beheren

- Zorg voor een veilig beheer. Vermijd het beschadigen van het asbestmateriaal. Controleer de toestand jaarlijks op wijzigingen.
- Verwijder dit asbestmateriaal zo snel mogelijk. Volg de toestand goed op.

- Hermetische zone (erkend asbestverwijderaar)  
lijm laag is asbesthoudend  
asbest in vinyltegel en lijm is hechtgebonden  
asbest lijm laag komt wordt losgebonden tijdens verwijdering
