# Asbestinventarisatetest

Korenbloemweg 2, 8970 Poperinge

Attestnummer : 20240321-000229.000

Uitgegeven op : 21.03.2024

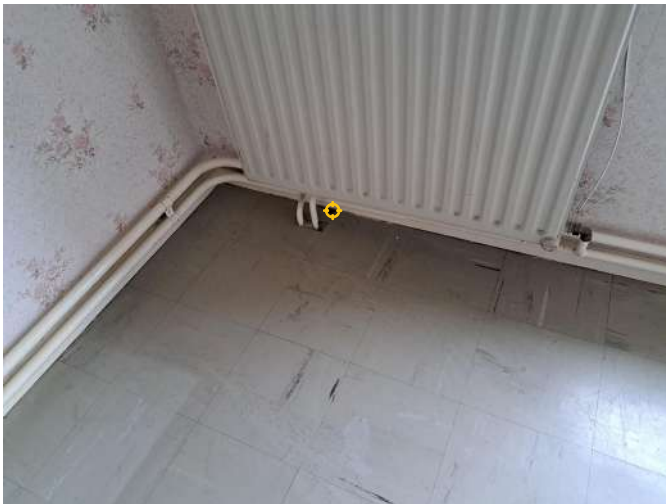
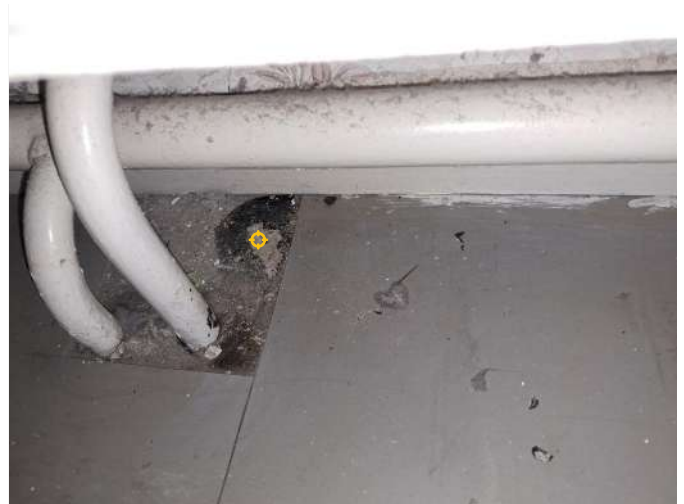
Beschrijving	lijm vinyltegels
Omgeving	Binnen
Primaire drager	Vloer
Asbestmateriaal	In-situ afwerkingslagen - Lijmlaag
Bindmiddel van asbestmateriaal	Lijm
Gebondenheid op basis van bindmiddel	Hecht
Hoeveelheid (oppervlakte - dikte - aantal)	• 52,50 m <sup>2</sup> - 1,00 mm - 1 stuk

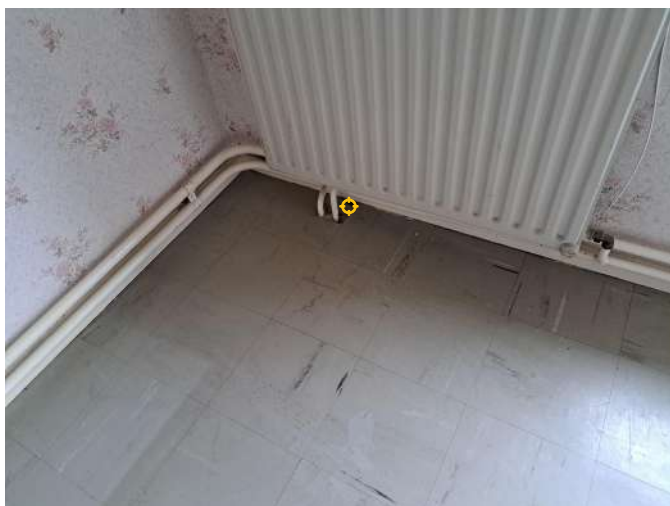
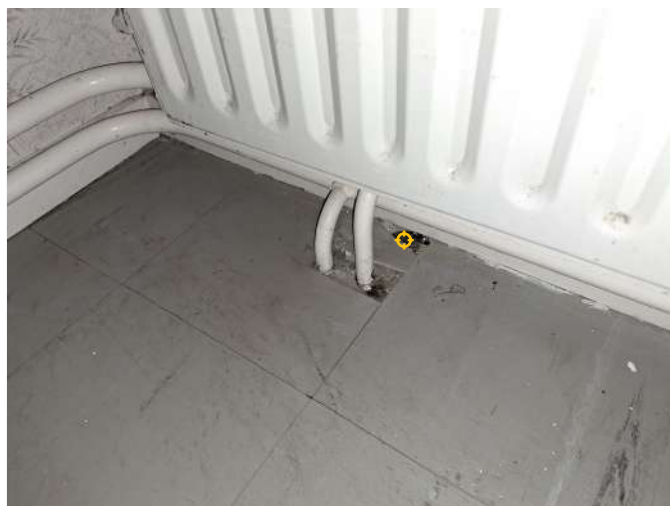
Beschrijving	vinyltegels
Omgeving	Binnen
Primaire drager	Vloer
Asbestmateriaal	Prefab - afwerking - Vloerzeil
Bindmiddel van asbestmateriaal	Kunststof of -hars
Gebondenheid op basis van bindmiddel	Hecht
Hoeveelheid (oppervlakte - aantal)	• 52,50 m <sup>2</sup> - 1 stuk

<b>Totale oppervlakte</b>	52,50 m <sup>2</sup>
<b>Eenvoudig bereikbaar</b>	Ja
<b>Bevestigingswijze</b>	<ul style="list-style-type: none"><li>• Verlijmd, ingegoten, versmeerd</li></ul>
<b>Identificatiemethode</b>	Vaststelling met monstername
<b>Destructieve handeling voor identificatie</b>	Nee
<b>Opmerking</b>	uitvoering in vloertgels lijm laag is ook asbesthoudend

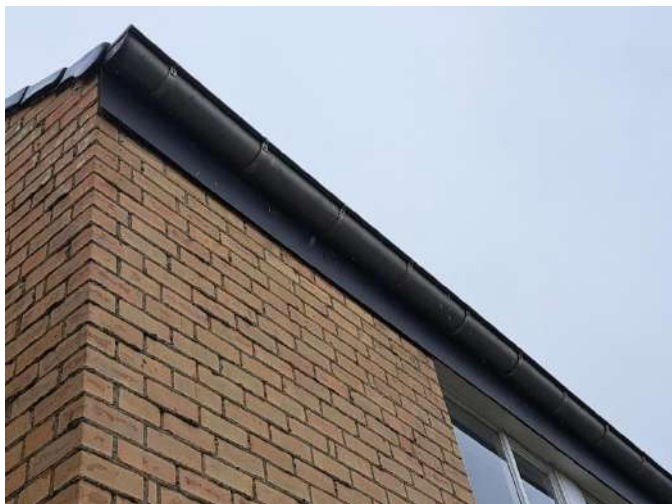
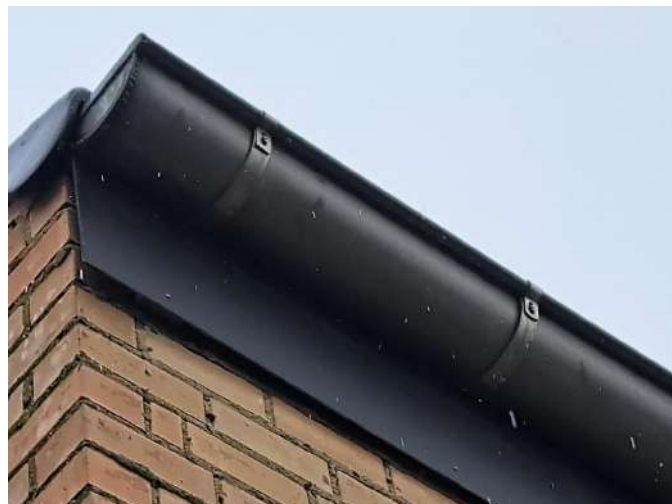
Beschrijving	staande band
Omgeving	Buiten
Primaire drager	Wand buitenschil
Asbestmateriaal	Plaat, paneel, tablet - Type Massal
Bindmiddel van asbestmateriaal	Cement
Gebondenheid op basis van bindmiddel	Hecht
