# Asbestinventarisatetest

Sint-Janskruisstraat 22, 8970 Poperinge

Attestnummer : 20250110-000296.000

Uitgegeven op : 10.01.2025

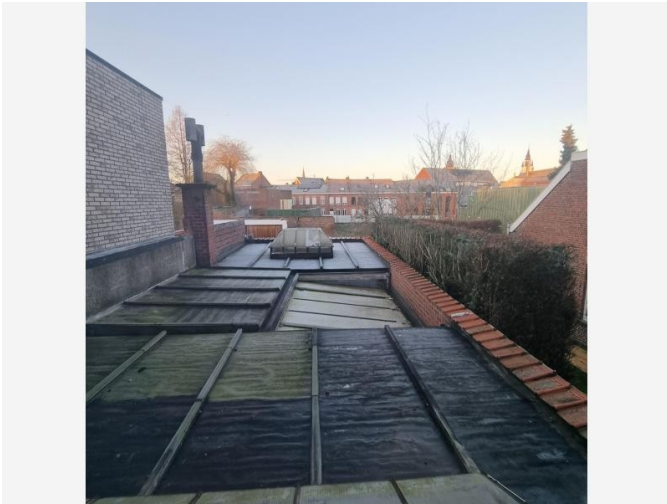
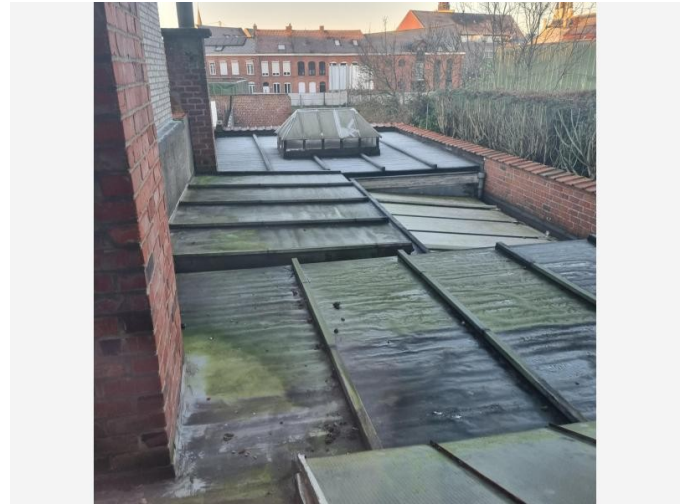
Laat eerst de roofing eerst verder onderzoeken tot op de draagstructuur van de aannemer vooraleer de roofing wordt verwijderd als asbesthoudend.

Eindbeoordeling materiaalrisico	Verhoogd materiaalrisico en/of verhoogde kans op vezelvrijgave
---------------------------------	--

Gebondenheid	Categorie 1: hechtgebonden in oorsprong
Asbestsoort (vezeltype)	Alleen chrysotiel
Asbestconcentratie	Laag (< 50%)
Afschermingsgraad van het gehele materiaal	Geheel of deels vrij aan de buitenlucht
Toestand van het materiaal	Matig beschadigd, matig verweerd

Beschrijving	Roofing platdak - geen staalname
Omgeving	Buiten
Primaire drager	Plat dak
Asbestmateriaal	Dak- en gevelbekleding - Roofing
Bindmiddel van asbestmateriaal	Bitumen (roofing, teer, asfalt)
Gebondenheid op basis van bindmiddel	Hecht
Hoeveelheid (oppervlakte - aantal)	• 58,11 m <sup>2</sup> - 1 stuk
Totale oppervlakte	58,11 m <sup>2</sup>
Eenvoudig bereikbaar	Ja
Bevestigingswijze	• Verlijmd, ingegoten, versmeerd
Identificatiemethode	Vaststelling zonder monstername Motivatie: Groot risico op structurele gevolgschade (lekschade, werking installatie,...)
Destructieve handeling voor identificatie	Nee
Opmerking	Roofing kan niet worden bestempeld als niet asbesthoudend zonder staalname. Tijdens het plaatsbezoek kon er niet verzekerd worden dat het dak nog waterdicht is na staalname.  Als de roofing wordt vernieuwd kan er eerst een staal genomen worden om na te gaan of het verdacht materiaal effectief asbesthoudend is. Vervolgens kan de aannemer met kennis van eenvoudige handeling het materiaal correct verhandelen.

Het asbestmateriaal valt onder de mijlpaal van 2040.

Verwijderen

- Zorg voor een veilig beheer. Vermijd het beschadigen van het asbestmateriaal. Controleer de toestand jaarlijks op wijzigingen.

- Eenvoudige handelingen: enkel door erkend asbestverwijderaar de aannemer verwijderd de roofing met eenvoudige handeling zonder dat er stofdeeltjes kunnen vrijkomen. De aannemer kan ook meteen een nieuwe dakbedekkingslaag aanbrengen.

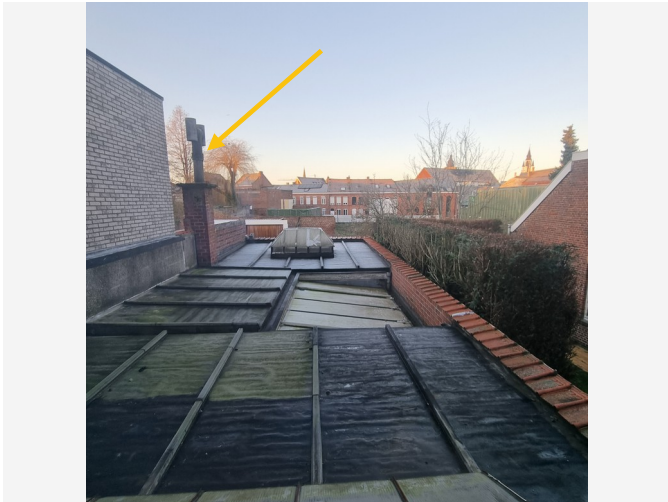
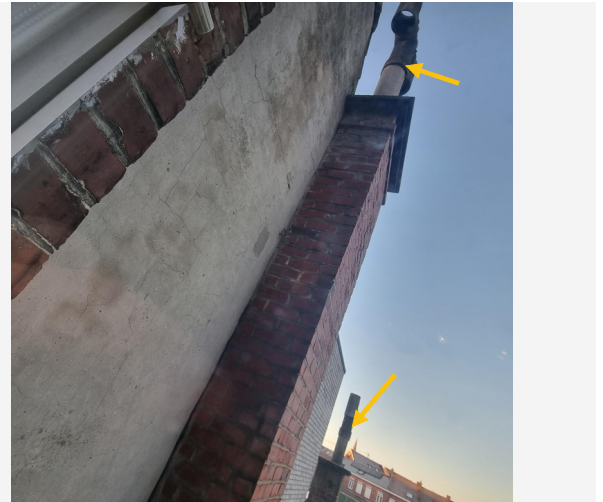
## Fiche 2: Rookgaskanaal platdak - aangesloten op kachel

Eindbeoordeling materiaalrisico	Verhoogd materiaalrisico en/of verhoogde kans op vezelvrijgave
---------------------------------	--

Gebondenheid	Categorie 1: hechtgebonden in oorsprong
Asbestsoort (vezeltype)	Crocidoliet aanwezig
Asbestconcentratie	Laag (< 50%)
Afschermingsgraad van het gehele materiaal	Geheel of deels (ook) vrij aan binnenluchtstromen
Toestand van het materiaal	Licht beschadigd, licht verweerd. Intact calciumsilicaatmateriaal of categorie III 'gebondenheid'

Beschrijving	Rookgaskanaal platdak - aangesloten op kachel
Omgeving	Grenst aan binnen- en buitenlucht
Primaire drager	Plat dak
Asbestmateriaal	Rookgaskanaal
Bindmiddel van asbestmateriaal	Cement
Gebondenheid op basis van bindmiddel	Hecht
Hoeveelheid (lengte - omtrek - dikte - aantal)	<ul style="list-style-type: none"><li>• 8,00 m - 30,00 cm - 4,00 cm - 2 stuks</li></ul>
Totaal volume	0,192 m <sup>3</sup>
Eenvoudig bereikbaar	Nee <ul style="list-style-type: none"><li>• Het asbestmateriaal is bedekt (uitgezonderd laag verf, coating, behang, kunststof, textiel) en het wegnemen van het bedekkende materiaal kan niet zonder het bedekkende materiaal te beschadigen.</li></ul>
Bevestigingswijze	<ul style="list-style-type: none"><li>• Verlijmd, ingegoten, versmeerd</li></ul>
Identificatiemethode	Vaststelling zonder monsternamen
Destructieve handeling voor identificatie	Nee
Opmerking	De hoeveelheid is een indicatie.

Het asbestmateriaal valt onder de mijlpaal van 2034.

Verwijderen

- Zorg voor een veilig beheer en verwijder dit asbestmateriaal wanneer het bij werken eenvoudig bereikbaar wordt. Controleer de toestand jaarlijks op wijzigingen.

- Eenvoudige handelingen: enkel door erkend asbestverwijderaar  
Er zal eerst een stuk van de schoorsteen in het gebouw en bij het hellend dak moeten afgebroken worden. Daarna zal pas het rookgaskanaal verwijderd kunnen worden. De aannemer heeft de nodige kennis om het rookgaskanaal te verwijderen zonder het rookgaskanaal te breken, zodat er geen gevaarlijke stofdeeltjes kunnen vrijkomen. Lees zorgvuldig het asbestattest die ook verder advies heeft rond verwijdering.
- Hermetische zone (erkend asbestverwijderaar)  
Als er gemerkt wordt dat er toch het rookgaskanaal beschadigd zal worden tijdens het afbreken van de schoorstenen zal er gekozen moeten worden voor een erkend asbestverwijderaar die een hermetische zone zal opstellen.

Contacteer een erkende asbestverwijderaar die de nodige certificering heeft voor het verwijderen van asbest met hermetische zone. Wat is een hermetische zone :Een soort luchtdichte tent bestaande uit een houten

structuur en plastic folie wordt opgebouwd rondom het te verwijderen asbestmateriaal. Binnen deze hermetische zone wordt een onderdruk gecreëerd zodat eventueel vrijkomende asbestvezels niet kunnen ontsnappen. Deze methode mogen enkel erkend asbestverwijderaars gebruiken.

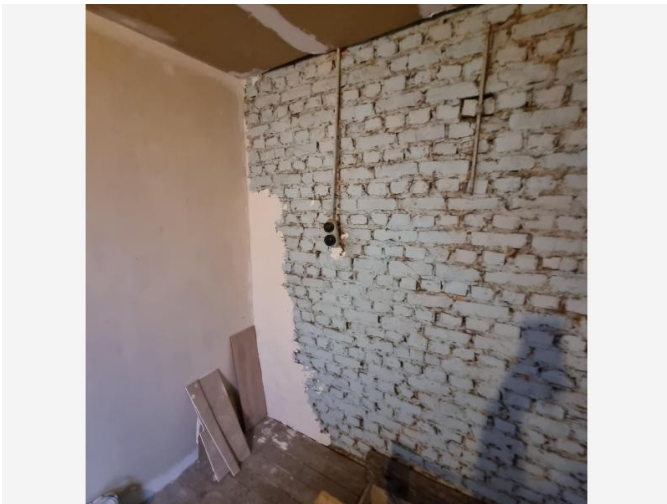
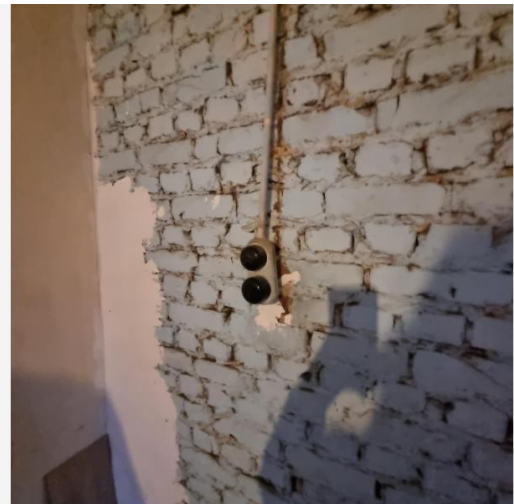
Eindbeoordeling materiaalrisico	Laag materiaalrisico en/of verlaagde kans op vezelvrijgave
---------------------------------	--

Gebondenheid	Categorie 1: hechtgebonden in oorsprong
Asbestsoort (vezeltype)	Crocidoliet aanwezig
Asbestconcentratie	Laag (< 50%)
Afschermingsgraad van het gehele materiaal	Geheel of deels (ook) vrij aan de binnenlucht
Toestand van het materiaal	Onbeschadigd, niet verweerd

Beschrijving	Bakeliet schakelaars en stopcontact
Omgeving	Binnen
Primaire drager	Communicatie en elektrische infrastructuur en uitrusting
Asbestmateriaal	Plaat, paneel, tablet - Type Bakeliet
Bindmiddel van asbestmateriaal	Kunststof of -hars
Gebondenheid op basis van bindmiddel	Hecht
Hoeveelheid (oppervlakte - dikte - aantal)	<ul style="list-style-type: none"><li>• 0,40 m<sup>2</sup> - 0,30 cm - 1 stuk</li></ul>
Totaal volume	0,001 m <sup>3</sup>
Eenvoudig bereikbaar	Ja
Bevestigingswijze	<ul style="list-style-type: none"><li>• Geschroefd</li></ul>
Identificatiemethode	Vaststelling zonder monstername
Destructieve handeling voor identificatie	Nee
Opmerking	Deze oppervlakte werd niet gemeten, maar geschat op basis van een benadering voor alle aanwezige schakelaars. Deze schatting mag niet worden gebruikt als maatstaf voor heffingen. Bakeliet wordt door ons beschouwd als een asbestverdachte toepassing, aangezien het in veel gevallen asbesthoudend is. We hebben echter geen staalname uitgevoerd om de functionaliteit van de schakelaars niet in gevaar te brengen.

Het asbestmateriaal valt onder de mijlpaal van 2040.

Zorgvuldig beheren

- Zorg voor een veilig beheer. Vermijd het beschadigen van het asbestmateriaal. Controleer de toestand jaarlijks op wijzigingen.
- Voer bijkomende staalname(s) uit.

- Eenvoudige handelingen: mag via doe-het-zelf of door werknemer(s) met opleidingsattest eenvoudige handelingen  
Raadpleeg de actuele wetgeving op de website van OVAM. Onder strikte voorwaarden kan het eventueel toegestaan zijn om deze toepassing zelf te verwijderen. Bij twijfel wordt echter sterk aangeraden om een erkende asbestverwijderaar te raadplegen. Zorg er bovendien voor dat u zich goed informeert via de websites van OVAM en andere officiële bronnen over de vereiste persoonlijke beschermingsmaatregelen en de richtlijnen voor het veilig verwijderen van asbest.

Houd er rekening mee dat deze toepassingen vaak onder spanning staan. Het is daarom aan te raden om ook een elektricien te raadplegen, aangezien het werken aan of verwijderen van deze toepassingen specifieke technische kennis vereist.

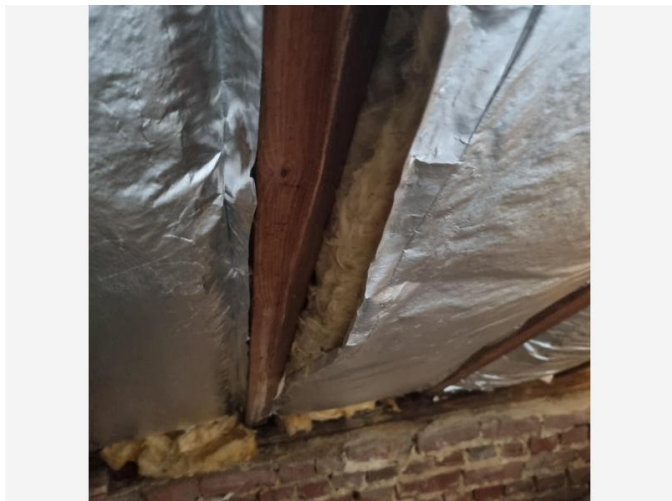
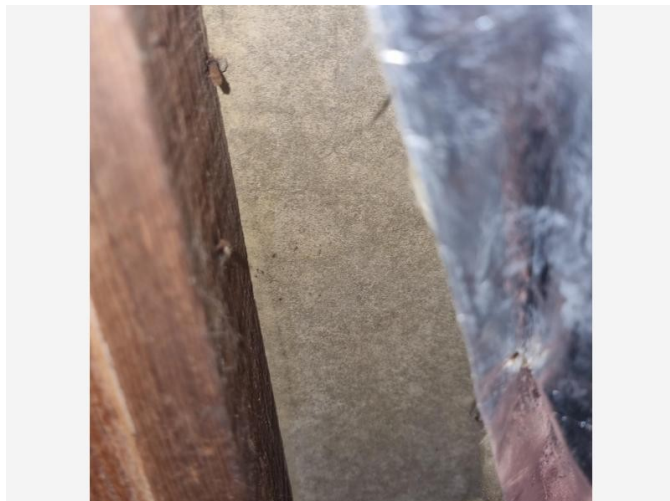
# Fiche 4: Onderdak woning - geen staalname - geen stootvaste bescherming

Eindbeoordeling materiaalrisico	Laag materiaalrisico en/of verlaagde kans op vezelvrijgave
---------------------------------	--

Gebondenheid	Categorie 1: hechtgebonden in oorsprong
Asbestsoort (vezeltype)	Crocidoliet aanwezig
Asbestconcentratie	Laag (< 50%)
Afschermingsgraad van het gehele materiaal	Geheel of deels (ook) vrij aan de binnenlucht
Toestand van het materiaal	Onbeschadigd, niet verweerd

<b>Beschrijving</b>	Onderdak woning - geen staalname - geen stootvaste bescherming
<b>Omgeving</b>	Grenst aan binnen- en buitenlucht
<b>Primaire drager</b>	Schuin dak
<b>Asbestmateriaal</b>	Plaat, paneel, tablet - Type Menuiserite
<b>Bindmiddel van asbestmateriaal</b>	Cement
<b>Gebondenheid op basis van bindmiddel</b>	Hecht
<b>Hoeveelheid (oppervlakte - dikte - aantal)</b>	<ul style="list-style-type: none"><li>• 50,11 m<sup>2</sup> - 0,30 cm - 1 stuk</li></ul>
<b>Totaal volume</b>	0,15 m <sup>3</sup>
<b>Eenvoudig bereikbaar</b>	Nee <ul style="list-style-type: none"><li>• Het asbestmateriaal is bedekt (uitgezonderd laag verf, coating, behang, kunststof, textiel) en het wegnemen van het bedekkende materiaal kan niet zonder het bedekkende materiaal te beschadigen.</li></ul>
<b>Bevestigingswijze</b>	<ul style="list-style-type: none"><li>• Genageld, geniet</li></ul>
<b>Identificatiemethode</b>	Vaststelling zonder monstername

Het asbestmateriaal valt onder de mijlpaal van 2040.

Zorgvuldig beheren

- Zorg voor een veilig beheer en verwijder dit asbestmateriaal wanneer het bij werken eenvoudig bereikbaar wordt. Controleer de toestand jaarlijks op wijzigingen.

- Eenvoudige handelingen: enkel door erkend asbestverwijderaar  
Doordat de dakpannen verwijderd moeten worden en de platen genageld zijn aan de constructie kan er best gekozen worden om een aannemer eenvoudige handelingen aan te stellen. De aannemer heeft de nodige kennis om het onderdak te verwijderen zonder de platen te breken, zodat er geen gevaarlijke stofdeeltjes kunnen vrijkomen. Lees zorgvuldig het asbestattest die ook verder advies heeft rond verwijdering.

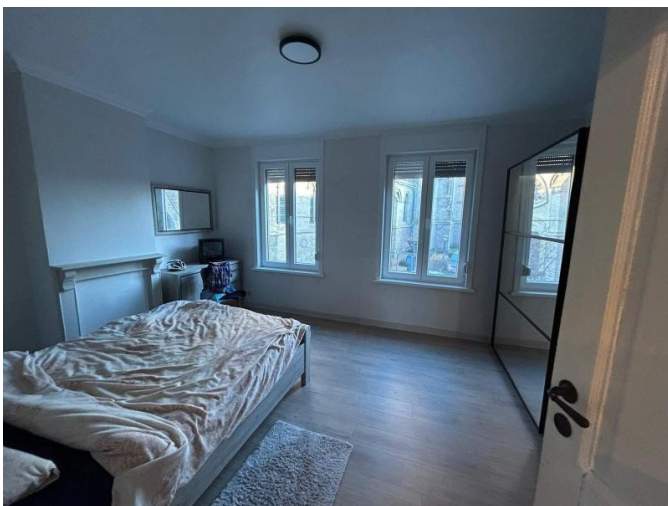
Het is niet zichtbaar of hier nog pleisterwerk aanwezig is onder het materiaal, dit is destructief onderzoek en niet noodzakelijk voor dit attest. Bij het constateren van oud pleisterwerk bij afname van het materiaal moet er eerst stalen genomen worden

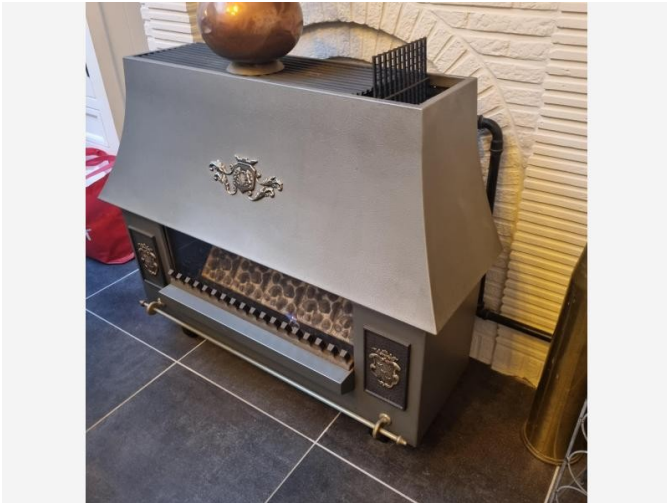
De kachel kon niet verder worden onderzocht aan de binnenzijde. Er kunnen nog materialen in de kachel aanwezig die niet zichtbaar zijn tijdens het plaatsbezoek.

Bij het verwijderen van de kachel moet er aandacht worden besteed aan het touw die mogelijk aanwezig is bij de kachel. Het touw is niet zichtbaar tijdens de inspectie maar dit behoort tot destructief onderzoek die niet noodzakelijk is voor dit attest. Het touw van de kachel kan mogelijk asbestverdacht zijn.

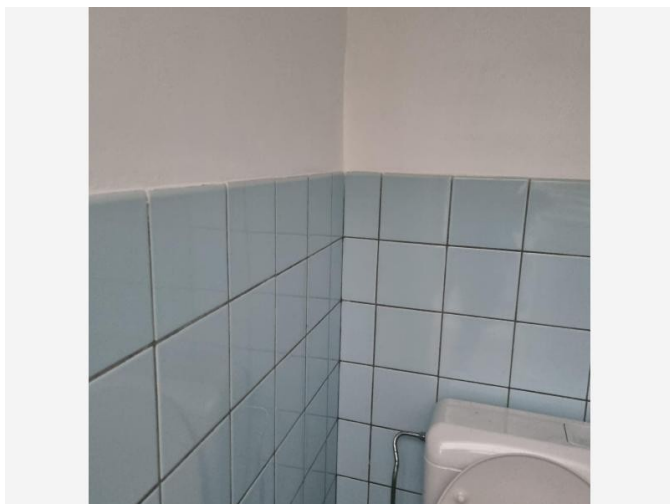
De tegels konden niet verder onderzocht worden naar verlijming van de tegel. Dit behoort tot destructief onderzoek en dit is niet noodzakelijk voor dit attest. Bij het verwijderen van de tegels moet er aandacht worden gegeven dat er mogelijk asbestverdacht lijm werd gebruikt voor de bevestiging.

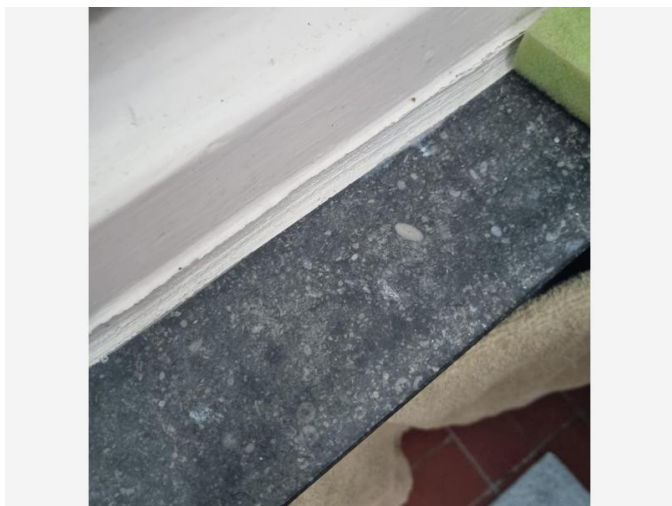
Geen verdachte vensterbank - in de woning is er geen verdachte vensterbank aanwezig.

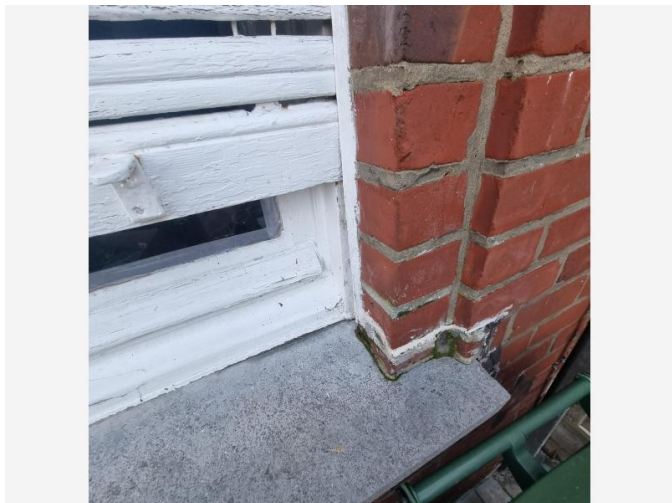
## Fiche 9: Geen verdachte mastiek tussen raam en metselwerk

Er is geen verdachte mastiek aanwezig tussen de ramen en gevelmetselwerk.

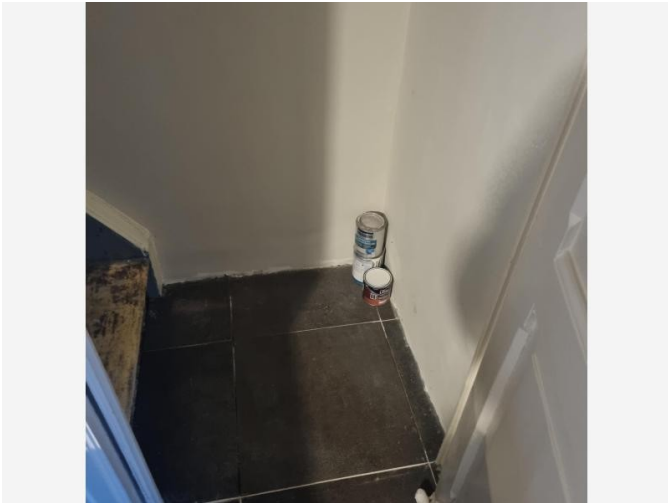
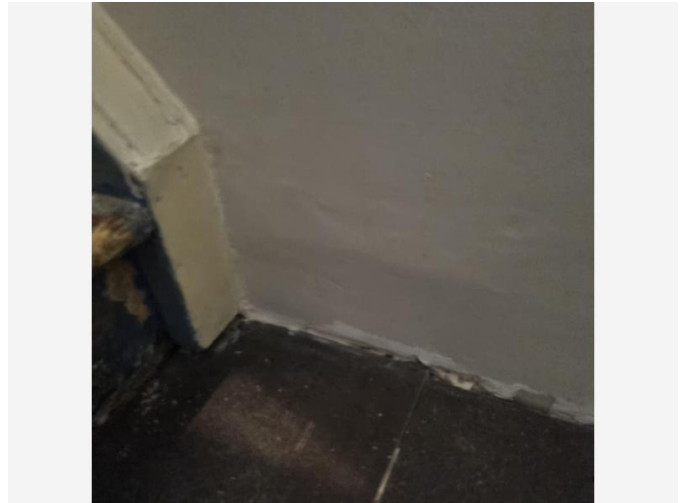
Geen asbest

#	Type	Referentie	Resultaat
10.1	Mengmonster	MM01	Geen asbest

Beschrijving	Pleisterwerk Muur
Omgeving	Binnen
Primaire drager	Binnenwand
Bindmiddel van materiaal	Gips - kalk
Gebondenheid op basis van bindmiddel	Niet-hechtgebonden
Hoeveelheid (oppervlakte - dikte - aantal)	• 178,37 m <sup>2</sup> - 0,50 cm - 1 stuk
Totaal volume	0,892 m <sup>3</sup>
Identificatiemethode	Vaststelling met monsternamen
Destructieve handeling voor identificatie	Nee
Opmerking	Hal: pleisterwerk aanwezig - staalname bij begin van de trap verblijfsruimte: pleisterwerk aanwezig - staalname 1ste verdiep achterzijde slaapkamer natte ruimte: pleisterwerk keuken - staalname keuken bij deur naar veranda Stooklokaal: niet aanwezig
