Asbestinventarisatetest

Kerkhofstraat 1, 8978 Poperinge

Attestnummer : 20230927-000354.000

Niet-asbestveilig

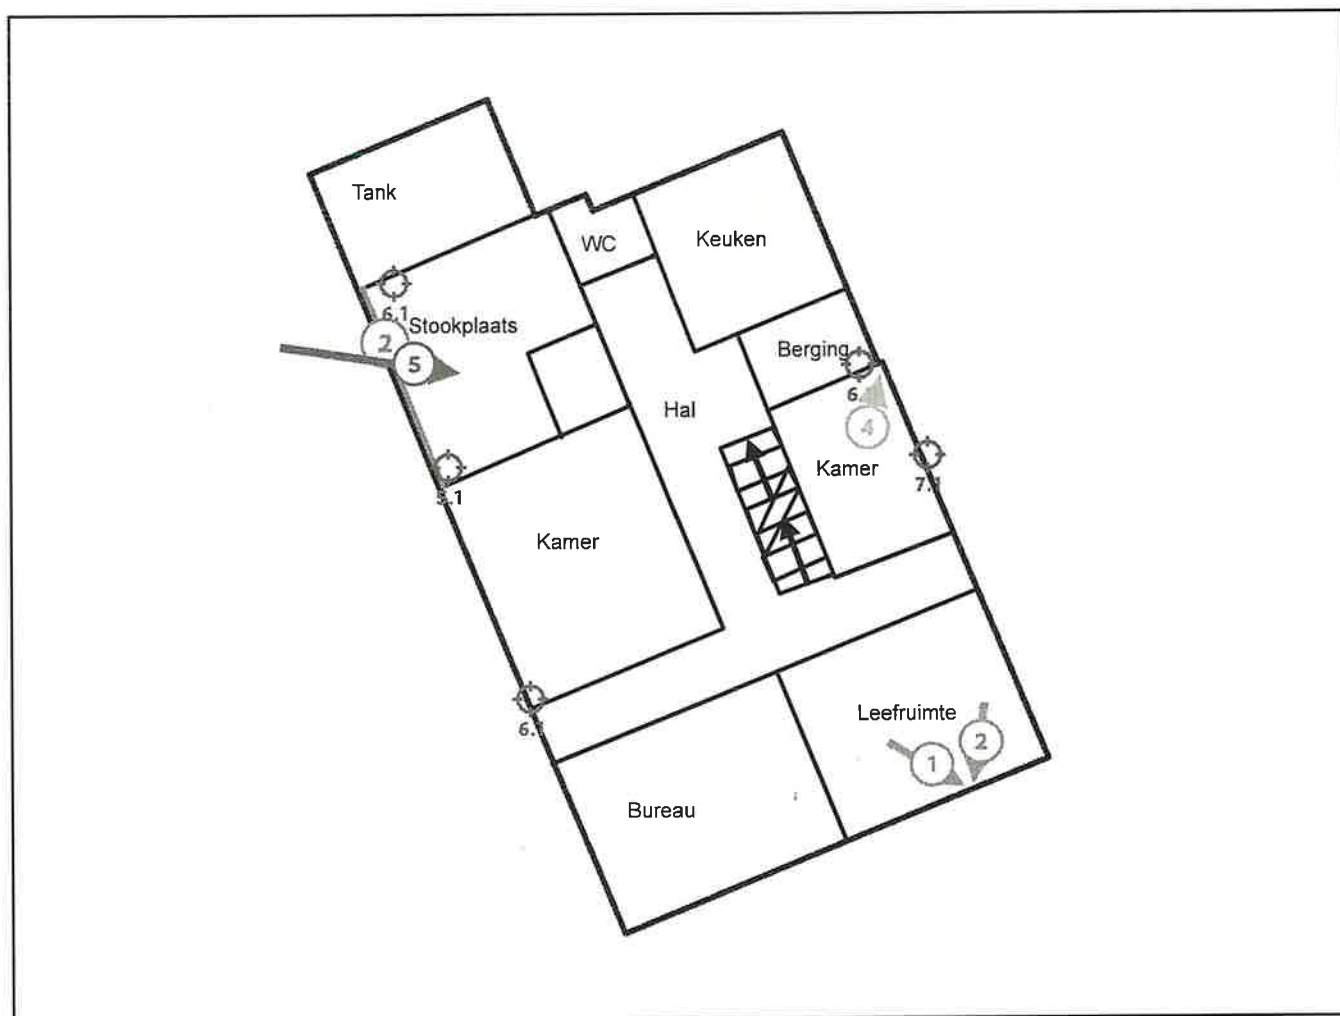
Plan 1.2: Gelijkvloers

Beschrijving	Type	Actie
1. Koord kachel	Asbestmateriaal	Verwijderen
2. Menuiserie platen	Asbestmateriaal	Verwijderen
4. Bakeliet - elektrische installatie	Asbestmateriaal	Zorgvuldig behouden
5. Platen stooklokaal	Geen asbest	-
5.1 Code: 03	Puntmonster	-
6. Pleisterwerk wanden	Geen asbest	-
6.1 Code: 01	Mengmonster	-

7. Mastiek buitenschrijnwerk	Geen asbest	-
7.1 Code: 02	Puntmonster	-

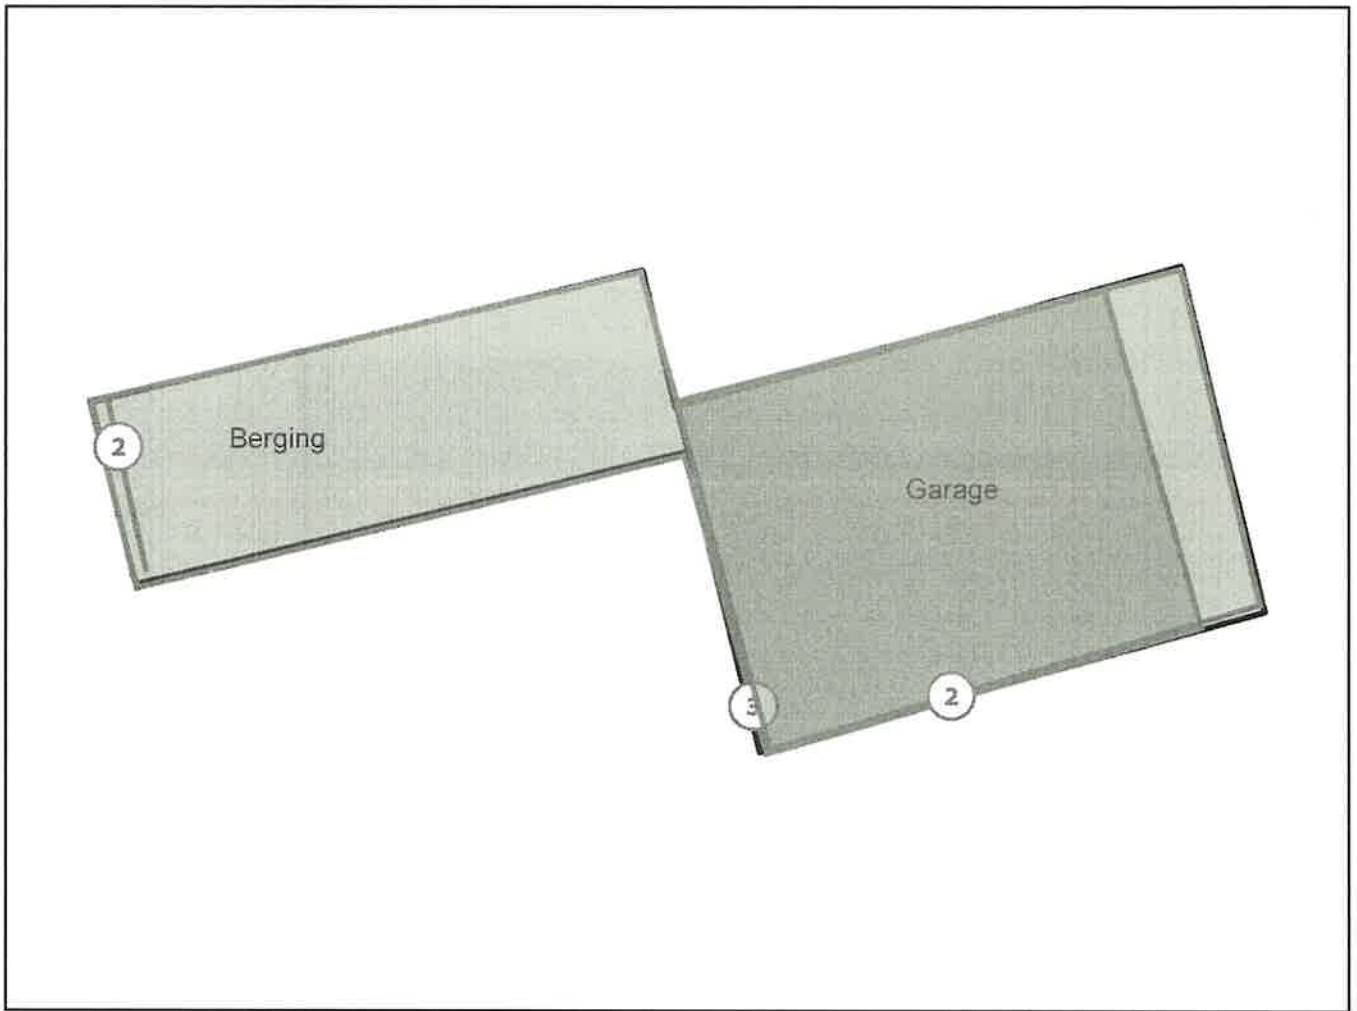
Plan 2.1: Bijgebouw plan

Beschrijving	Type	Actie
2. Menuiserie platen	Asbestmateriaal	Verwijderen
3. Golfplaten	Asbestmateriaal	Verwijderen

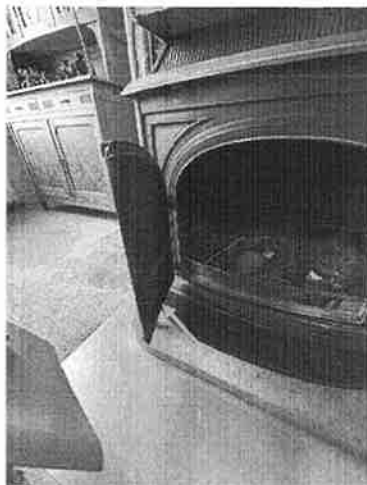
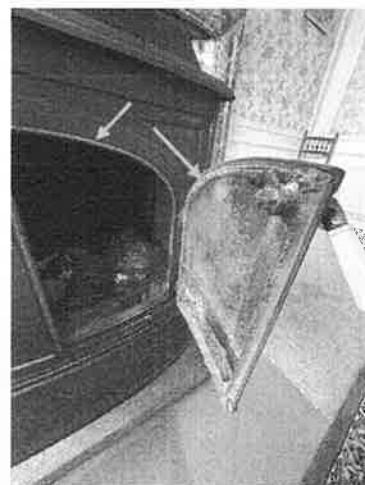
Fiche 1: Koord kachel

Het asbestmateriaal valt onder de mijlpaal van 2034.

Eindbeoordeling materiaalrisico	Verhoogd materiaalrisico en/of verhoogde kans op vezelvrijgave
---------------------------------	--

Gebondenheid	Categorie 3: niet-hechtgebonden met weinig of geen matrix
Asbestsoort (vezeltype)	Alleen chrysotiel
Asbestconcentratie	Hoog ($\geq 50\%$)
Afschermingsgraad van het gehele materiaal	Niet stootvaste afscherming
Toestand van het materiaal	Matig beschadigd, matig verweerd

Beschrijving	Koord kachel
Omgeving	Binnen
Primaire drager	HVAC infrastructuur en uitrusting
Asbestmateriaal	Koord, lint, band, strip
Bindmiddel van asbestmateriaal	Weinig of geen bindmiddel (textiel, bevolking, ...)
Gebondenheid op basis van bindmiddel	Niet-hechtgebonden
Hoeveelheid (lengte - omtrek - aantal)	• 1,00 m - 2,00 cm - 1 stuk
Totale oppervlakte	0,02 m ²
Eenvoudig bereikbaar	Ja
Bevestigingswijze	• Geklemd

- Zorg voor een veilig beheer en verwijder dit asbestmateriaal wanneer het bij werken eenvoudig bereikbaar wordt. Controleer de toestand jaarlijks op wijzigingen.

- Eenvoudige handelingen: mag via doe-het-zelf of door werknemer(s) met opleidingsattest eenvoudige handelingen
Het koord mag als uitzondering op de regel van de losgebonden toepassingen volgens eenvoudige handelingen verwijderd worden. Draag hiervoor de gepaste beschermingsmiddelen.
- Eenvoudige handelingen: enkel door erkend asbestverwijderaar
Het koord mag als uitzondering op de regel van de losgebonden toepassingen volgens eenvoudige handelingen verwijderd worden. Draag hiervoor de gepaste beschermingsmiddelen.

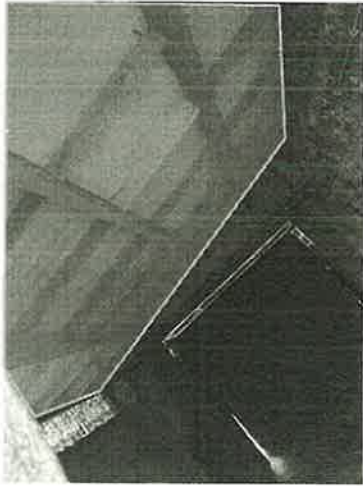
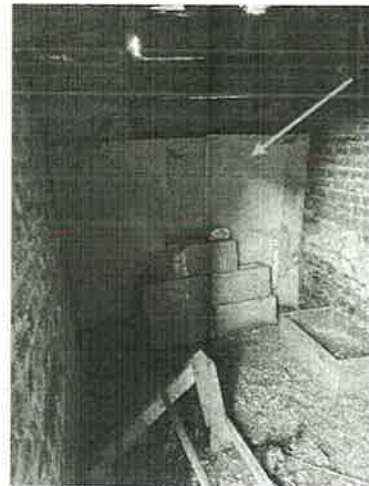
Fiche 2: Menuiserie platen

Het asbestmateriaal valt onder de mijlpaal van 2040.

Eindbeoordeling materiaalisico	Verhoogd materiaalisico en/of verhoogde kans op vezelvrijgave
--------------------------------	---

Gebondenheid	Categorie 1: hechtgebonden in oorsprong
Asbestsoort (vezeltype)	Crocidoliet aanwezig
Asbestconcentratie	Laag (< 50%)
Afschermingsgraad van het gehele materiaal	Geheel of deels (ook) vrij aan de binnenlucht
Toestand van het materiaal	Licht beschadigd, licht verweerd. Intact materiaal type Pical – asbestboard of categorie III 'gebondenheid'

Beschrijving	Menuiserite platen
Omgeving	Binnen
Primaire drager	Schuin dak
Asbestmateriaal	Plaat, paneel, tablet - Type Menuiserite
Bindmiddel van asbestmateriaal	Cement
Gebondenheid op basis van bindmiddel	Hecht
Hoeveelheid (oppervlakte - dikte - aantal)	• 20,00 m ² - 0,40 cm - 1 stuk
Totaal volume	0,08 m ³
Eenvoudig bereikbaar	Ja

- Zorg voor een veilig beheer en verwijder dit asbestmateriaal wanneer het bij werken eenvoudig bereikbaar wordt. Controleer de toestand jaarlijks op wijzigingen.

- Eenvoudige handelingen: mag via doe-het-zelf of door werknemers(s) met opleidingsattest eenvoudige handelingen
De platen kunnen zonder deze te breken, verwijderd worden.
- Eenvoudige handelingen: enkel door erkend asbestverwijderaar
De platen kunnen zonder deze te breken, verwijderd worden.

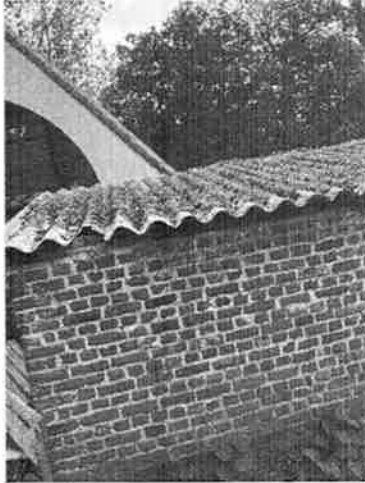
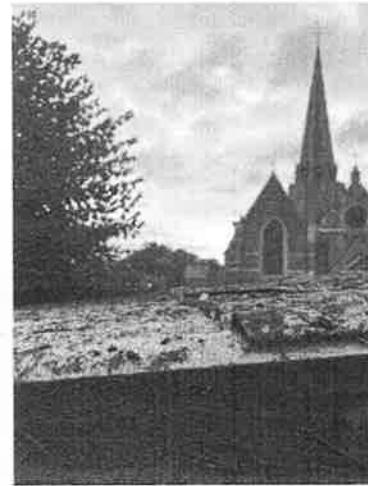
Het asbestmateriaal valt onder de mijlpaal van 2034.

Eindbeoordeling materiaalisico	Laag materiaalisico en/of verlaagde kans op vezelvrijgave
--------------------------------	---

Gebondenheid	Categorie 1: hechtgebonden in oorsprong
Asbestsoort (vezeltype)	Crocidoliet aanwezig
Asbestconcentratie	Laag (< 50%)
Afschermingsgraad van het gehele materiaal	Geheel of deels vrij aan de buitenlucht
Toestand van het materiaal	Licht beschadigd, licht verweerd. Intact materiaal type Pical – asbestboard of categorie III 'gebondenheid'

Beschrijving	Golfplaten
Omgeving	Grenst aan binnen- en buitenlucht
Primaire drager	Schuin dak
Asbestmateriaal	Dak- en gevelbekleding - Golfplaat
Bindmiddel van asbestmateriaal	Cement
Gebondenheid op basis van bindmiddel	Hecht
Hoeveelheid (oppervlakte - aantal)	• 35,00 m ² - 1 stuk
Totale oppervlakte	35,00 m ²

- Zorg voor een veilig beheer en verwijder dit asbestmateriaal wanneer het bij werken eenvoudig bereikbaar wordt. Controleer de toestand jaarlijks op wijzigingen.
- Hemelwater dat afspoelt van asbestcement daken of gevels kan asbestdeeltjes bevatten. Gebruik het enkel voor gesloten circuits (bv. spoelen toiletten). Reinig na het vervangen van het dak of de gevel de dakgoten en regenwaterput of -ton om asbesthoudend sediment of slib te verwijderen

- Eenvoudige handelingen: mag via doe-het-zelf of door werknemer(s) met opleidingsattest eenvoudige handelingen
De platen kunnen zonder deze te breken, verwijderd worden.
- Eenvoudige handelingen: enkel door erkend asbestverwijderaar
De platen kunnen zonder deze te breken, verwijderd worden.

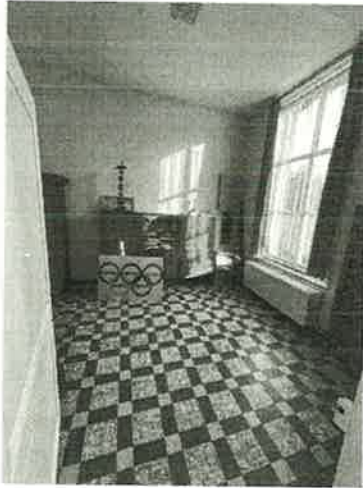
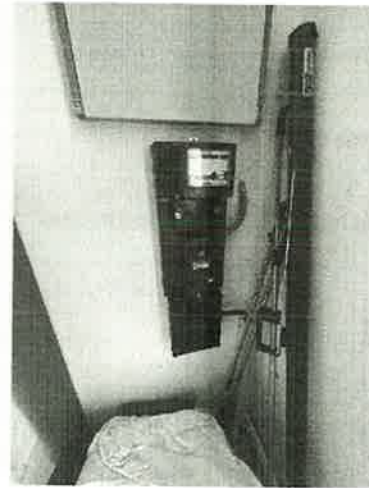
Het asbestmateriaal valt onder de mijlpaal van 2040.

Eindbeoordeling materiaalrisico	Zeer laag materiaalrisico en/of zeer lage kans op vezelvrijgave
---------------------------------	---

Gebondenheid	Categorie 1: hechtgebonden in oorsprong
Asbestsoort (vezeltype)	Alleen chrysotiel
Asbestconcentratie	Laag (< 50%)
Afschermingsgraad van het gehele materiaal	Geheel of deels (ook) vrij aan de binnenlucht
Toestand van het materiaal	Onbeschadigd, niet verweerd

Beschrijving	Bakeliet - elektrische installatie
Omgeving	Binnen
Primaire drager	Binnenwand
Asbestmateriaal	Plaat, paneel, tablet - Type Bakeliet
Bindmiddel van asbestmateriaal	Kunststof of -hars
Gebondenheid op basis van bindmiddel	Hecht
Hoeveelheid (oppervlakte - dikte - aantal)	• 1,00 m ² - 10,00 cm - 1 stuk
Totaal volume	0,10 m ³
Eenvoudig bereikbaar	Ja
Bevestigingswijze	• Geschroefd
Identificatiemethode	Vaststelling zonder monsternamen

- Zorg voor een veilig beheer en verwijder dit asbestmateriaal wanneer het bij werken eenvoudig bereikbaar wordt. Controleer de toestand jaarlijks op wijzigingen.

- Eenvoudige handelingen: mag via doe-het-zelf of door werknemer(s) met opleidingsattest eenvoudige handelingen
De omkasting kan zonder deze te breken, verwijderd worden.
- Eenvoudige handelingen: enkel door erkend asbestverwijderaar
De omkasting kan zonder deze te breken, verwijderd worden.

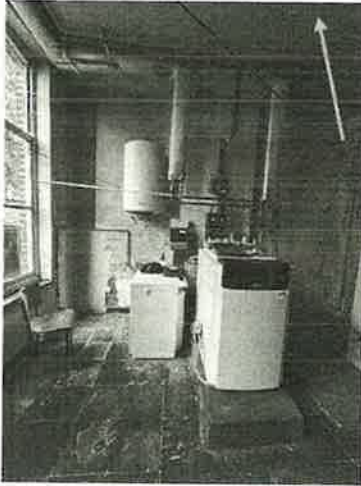
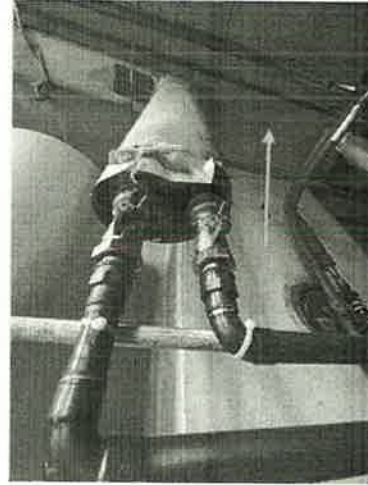
Fiche 5: Platen stooklokaal

Geen asbest

#	Type	Referentie	Resultaat
5.1	Puntmonster	03	Geen asbest

Beschrijving	Platen stooklokaal
Omgeving	Binnen
Primaire drager	Plafond
Bindmiddel van materiaal	Gips - kalk

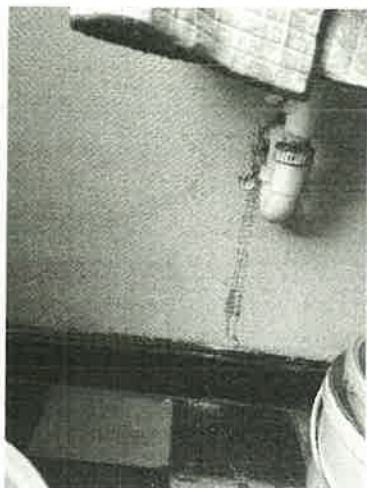
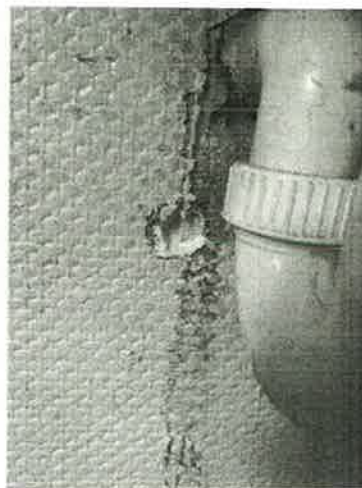
Fiche 6: Pleisterwerk wanden

Geen asbest

#	Type	Referentie	Resultaat
6.1	Mengmonster	01	Geen asbest

Beschrijving	Pleisterwerk wanden
Omgeving	Binnen
Primaire drager	Binnenwand
Bindmiddel van materiaal	Gips - kalk

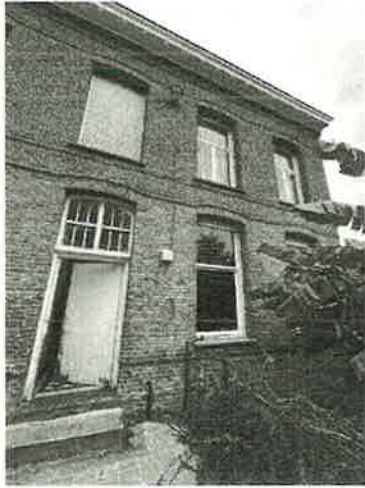
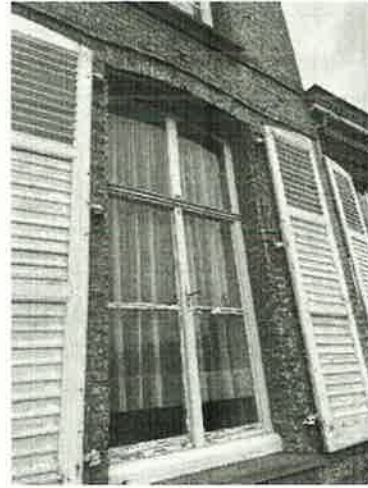
Fiche 7: Mastiek buitenschrijnwerk

Geen asbest

#	Type	Referentie	Resultaat
7.1	Puntmonster	02	Geen asbest

Beschrijving	Mastiek buitenschrijnwerk
Omgeving	Buiten
Primaire drager	Wandopening verticaal (raam, deur, ...)
Bindmiddel van materiaal	Kitten, mastiek, pasta
