Asbestinventarisatetest

Burg 43, 3930 Hamont-Achel

Attestnummer : 20251207-000141.000

Asbestveilig (maar niet asbestvrij)

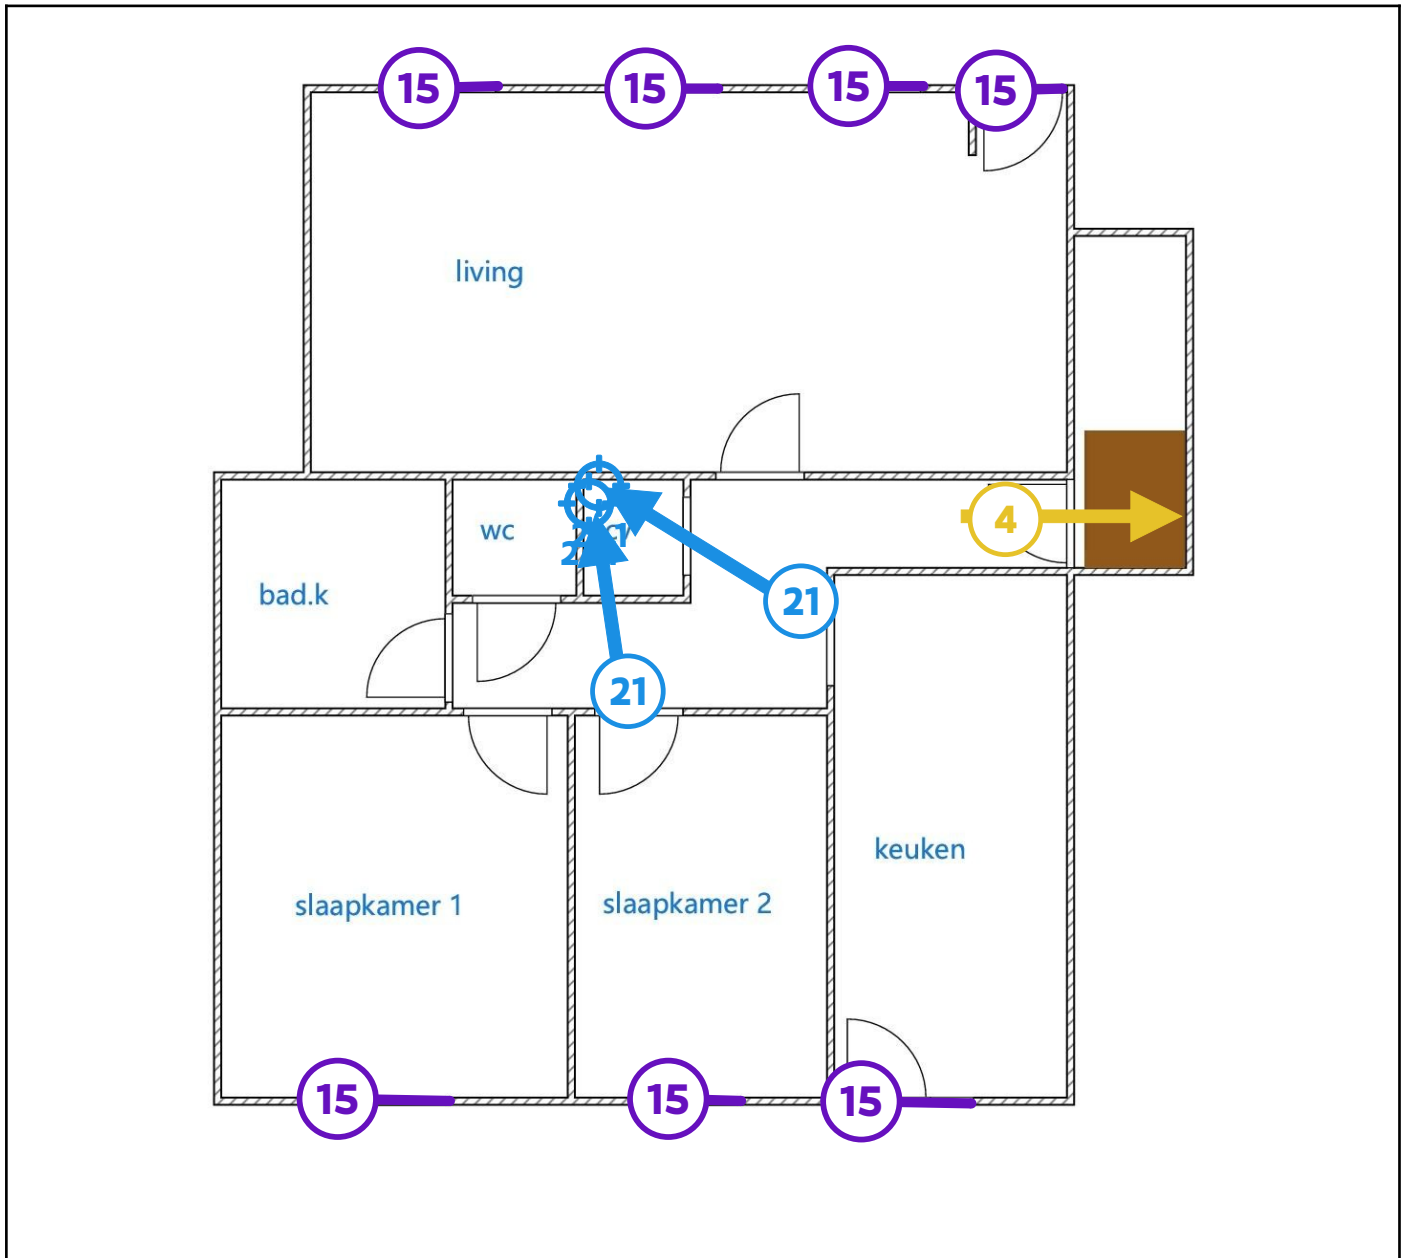
Plan 1.5: gelijkvloers

Beschrijving	Type	Actie
4. elektriciteitsmeter	Asbestmateriaal	Zorgvuldig beheren
15. mastiek ramen en deuren appartement	Advies	-
21. leidingisolatie cv ruimte	Geen asbest	-
21.1 Code: 6020281960	Mengmonster	-

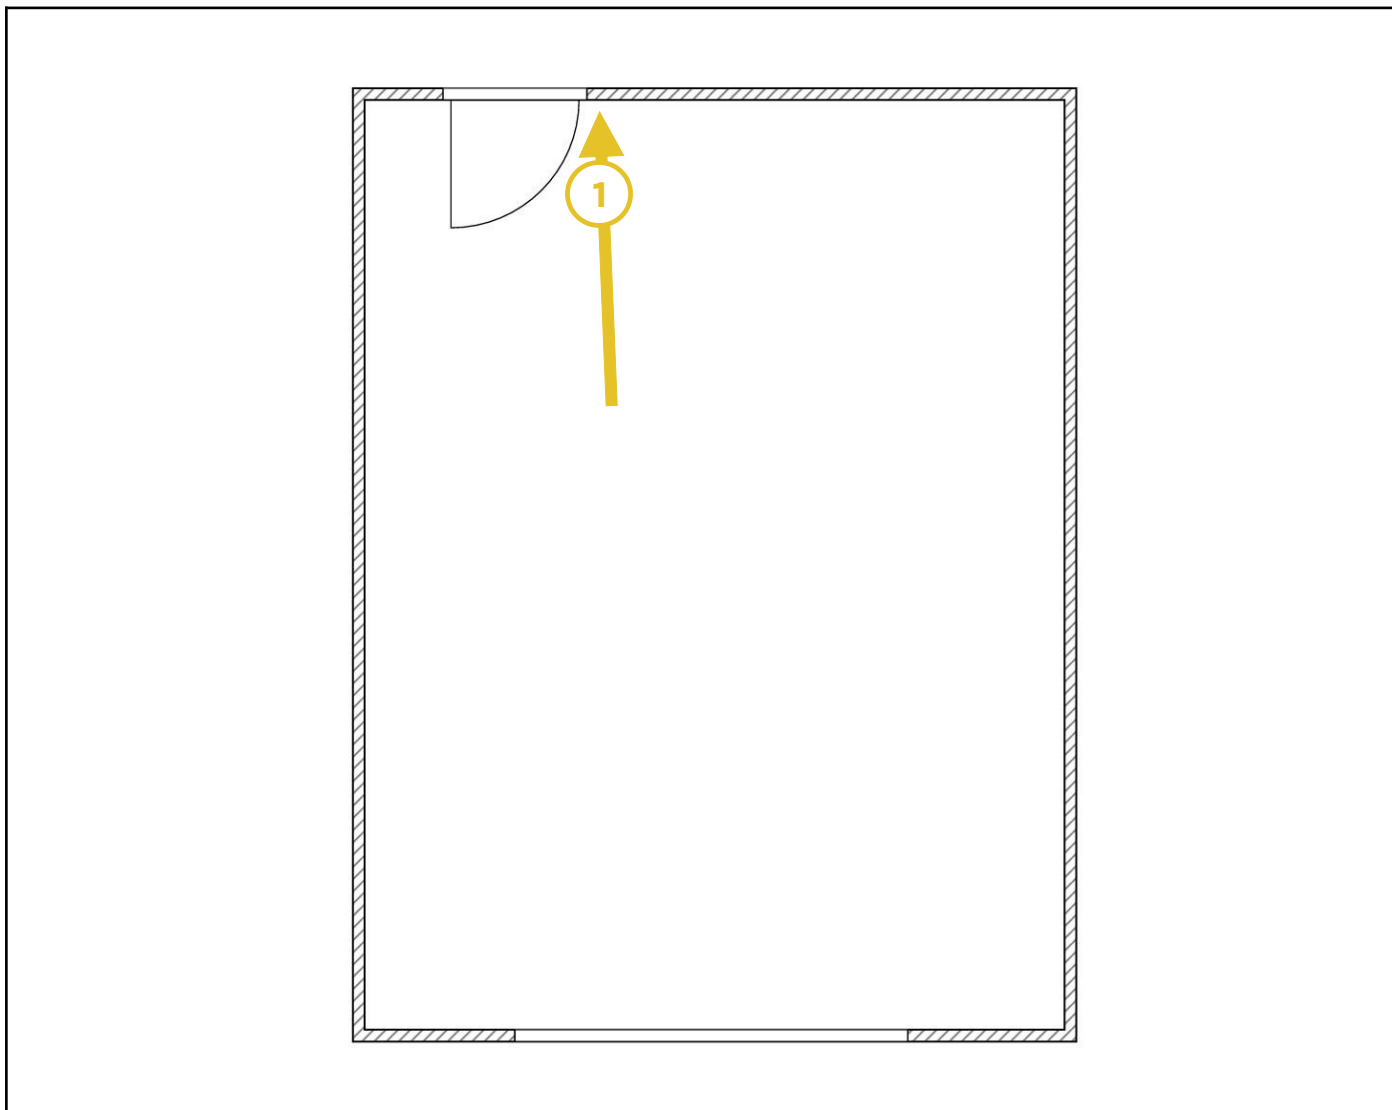
Plan 2.2: garage

Beschrijving	Type	Actie
1. witte schakelaar in garage	Asbestmateriaal	Zorgvuldig beheren

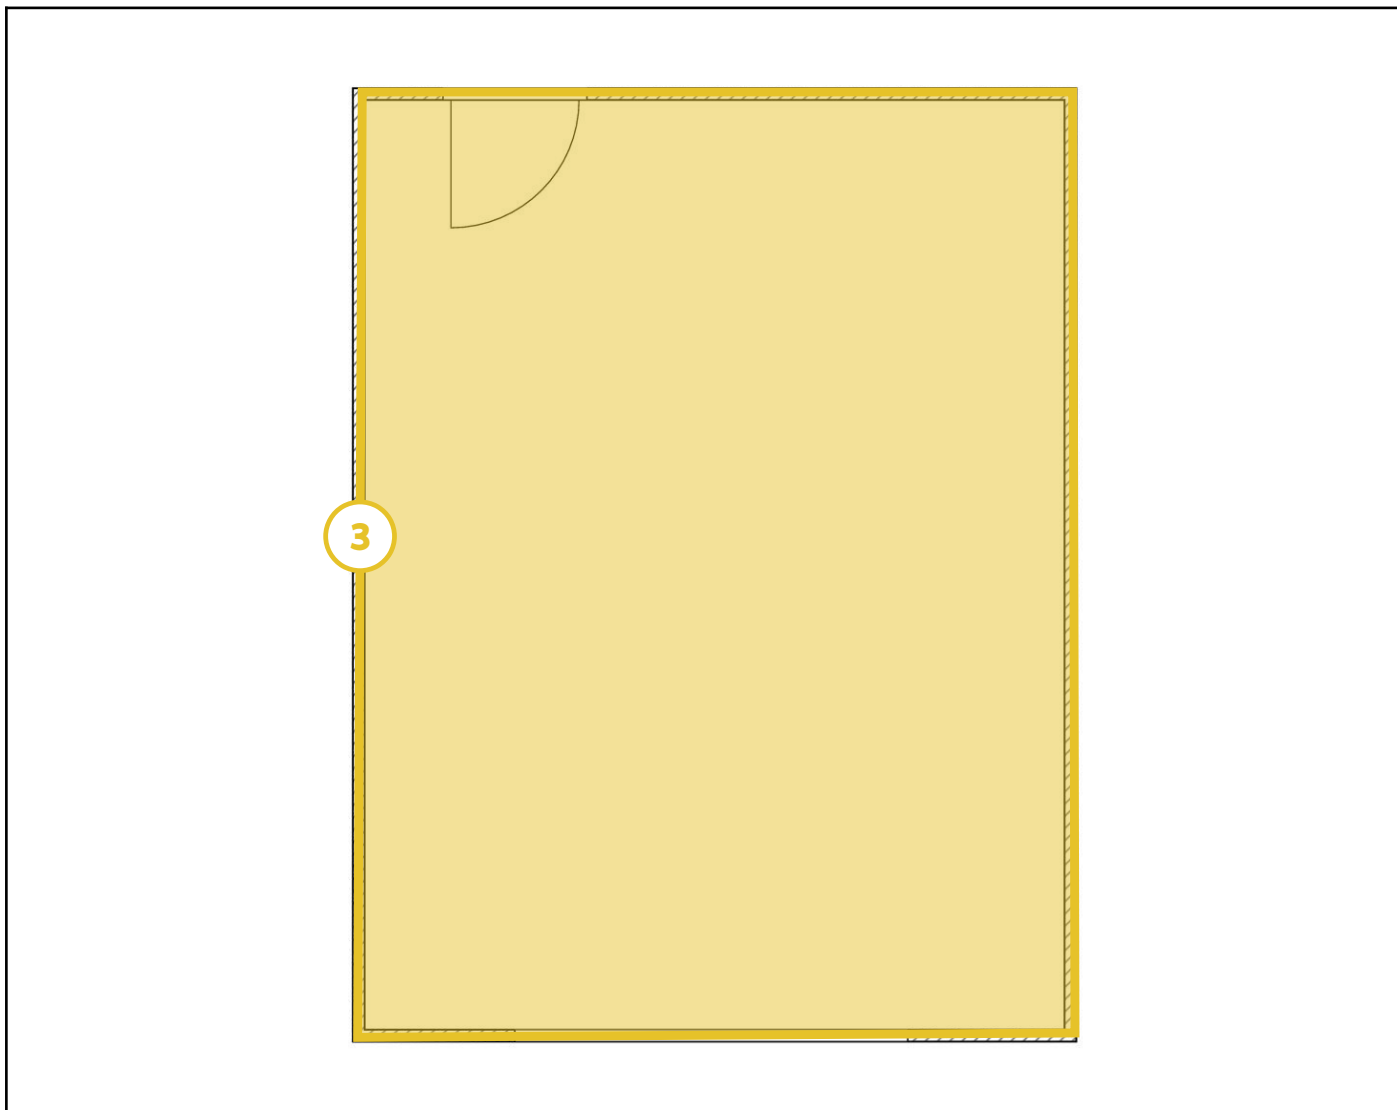
Plan 2.3: dak

Beschrijving	Type	Actie
3. roofing platdak garage	Asbestmateriaal	Zorgvuldig beheren

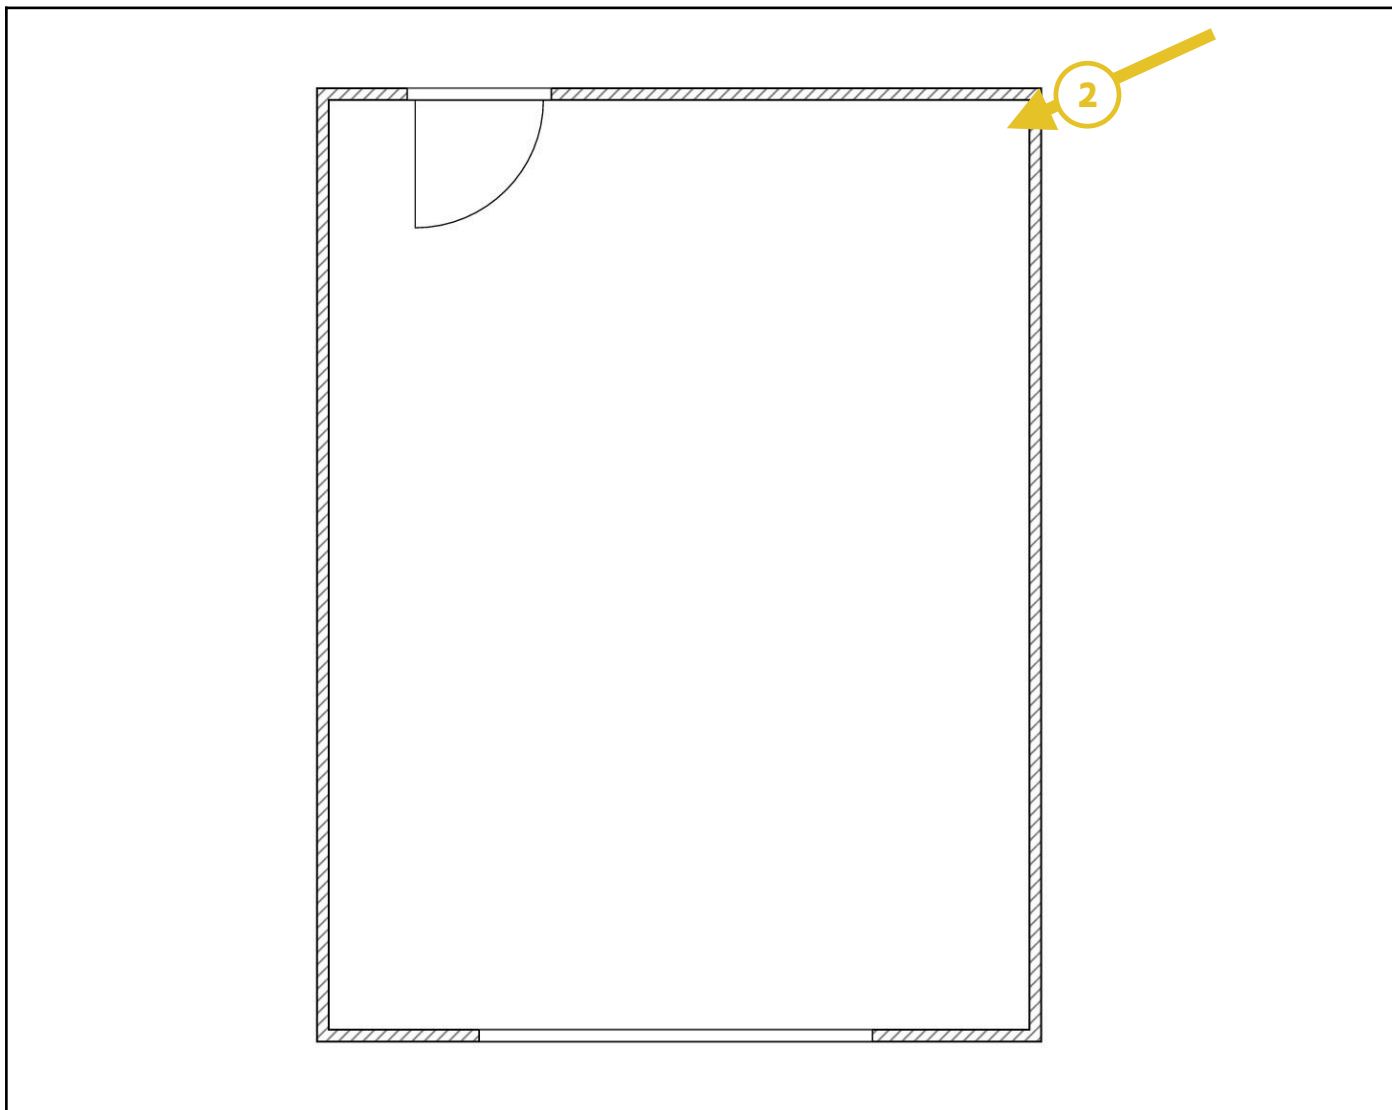
Plan 2.4: dak

Beschrijving	Type	Actie
2. rookbuis garage	Asbestmateriaal	Zorgvuldig beheren

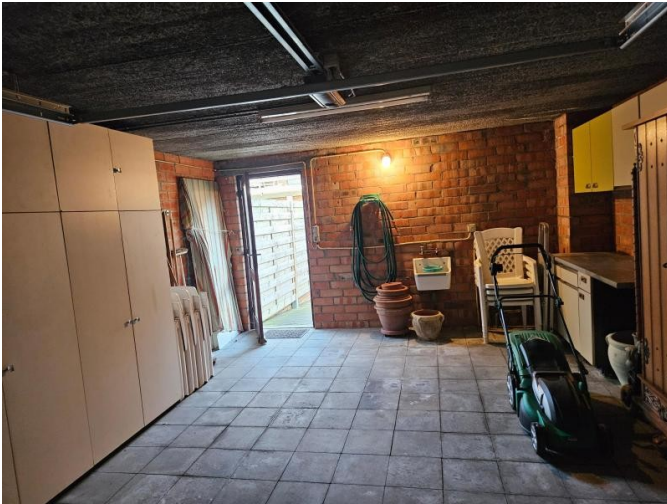
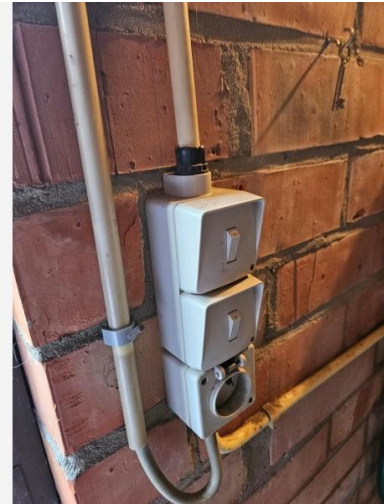
Eindbeoordeling materiaalisico	Laag materiaalisico en/of verlaagde kans op vezelvrijgave
--------------------------------	---

Gebondenheid	Categorie 1: hechtgebonden in oorsprong
Asbestsoort (vezeltype)	Crocidoliet aanwezig
Asbestconcentratie	Laag (< 50%)
Afschermingsgraad van het gehele materiaal	Geheel of deels (ook) vrij aan de binnenlucht
Toestand van het materiaal	Onbeschadigd, niet verweerd

Beschrijving	witte schakelaar in garage
Omgeving	Binnen
Primaire drager	Communicatie en elektrische infrastructuur en uitrusting
Asbestmateriaal	Plaat, paneel, tablet - Type Bakeliet
Bindmiddel van asbestmateriaal	Kunststof of -hars
Gebondenheid op basis van bindmiddel	Hecht
Hoeveelheid (oppervlakte - dikte - aantal)	• 0,20 m ² - 1,00 cm - 1 stuk
Totaal volume	0,002 m ³
Eenvoudig bereikbaar	Ja
Bevestigingswijze	• Geschroefd
Identificatiemethode	De asbestdeskundige beoordeelt het materiaal als asbestverdacht en dus asbesthoudend, en dit zonder monstername. Motivatie: De monstername brengt andere schade aan dan schade die inherent is aan de monstername.
Destructieve handeling voor identificatie	Nee
Opmerking	Betreft de 2 witte schakelaars en het stopcontact dewelke boven elkaar staan.

Zorgvuldig beheren

- Zorg voor een veilig beheer. Vermijd het beschadigen van het asbestmateriaal. Controleer de toestand jaarlijks op wijzigingen.
- Voer bijkomende staalname(s) uit.

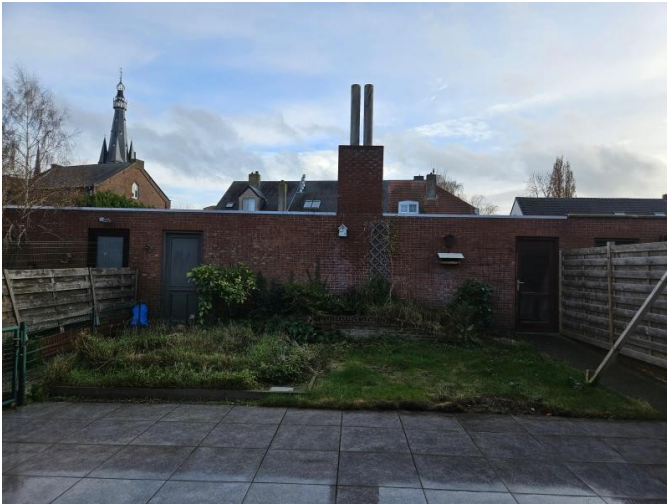
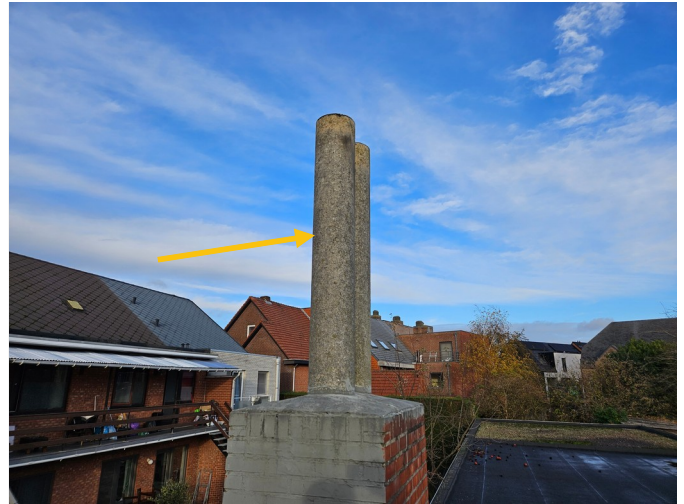
Eindbeoordeling materiaalrisico	Laag materiaalrisico en/of verlaagde kans op vezelvrijgave
---------------------------------	--

Gebondenheid	Categorie 1: hechtgebonden in oorsprong
Asbestsoort (vezeltype)	Crocidoliet aanwezig
Asbestconcentratie	Laag (< 50%)
Afschermingsgraad van het gehele materiaal	Geheel of deels vrij aan de buitenlucht
Toestand van het materiaal	Licht beschadigd, licht verweerd. Intact calciumsilicaatmateriaal of categorie III 'gebondenheid'

Beschrijving	rookbuis garage
Omgeving	Buiten
Primaire drager	HVAC infrastructuur en uitrusting
Asbestmateriaal	Buis, koker, leiding, pijp, doorvoer
Bindmiddel van asbestmateriaal	Cement
Gebondenheid op basis van bindmiddel	Hecht
Hoeveelheid (lengte - omtrek - dikte - aantal)	<ul style="list-style-type: none">• 1,70 m - 25,00 cm - 2,00 cm - 1 stuk
Totaal volume	0,009 m ³
Eenvoudig bereikbaar	Ja
Bevestigingswijze	<ul style="list-style-type: none">• Verlijmd, ingegoten, versmeerd
Identificatiemethode	<p>De asbestdeskundige beoordeelt het materiaal als asbestverdacht en dus asbesthoudend, en dit zonder monstername.</p> <p>Motivatie: De monstername brengt andere schade aan dan schade die inherent is aan de monstername.</p>
Destructieve handeling voor identificatie	Nee
Opmerking	betreft slechts 1 buis gezien vermoedelijk de andere buis uitkomt in de garage van de burens.

Zorgvuldig beheren

- Zorg voor een veilig beheer. Vermijd het beschadigen van het asbestmateriaal. Controleer de toestand jaarlijks op wijzigingen.
- Voer bijkomende staalname(s) uit.

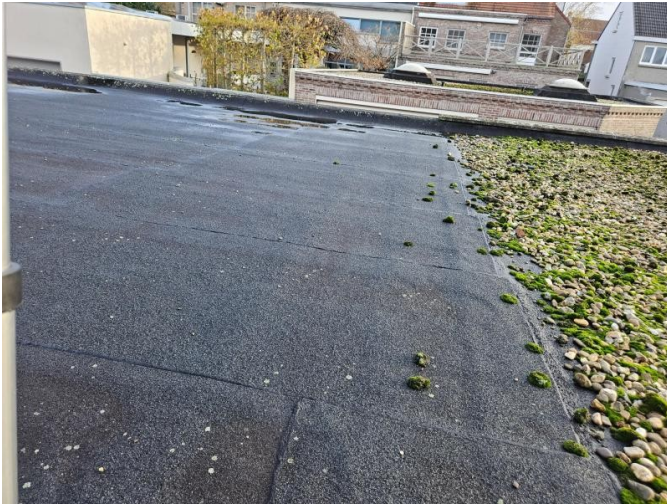
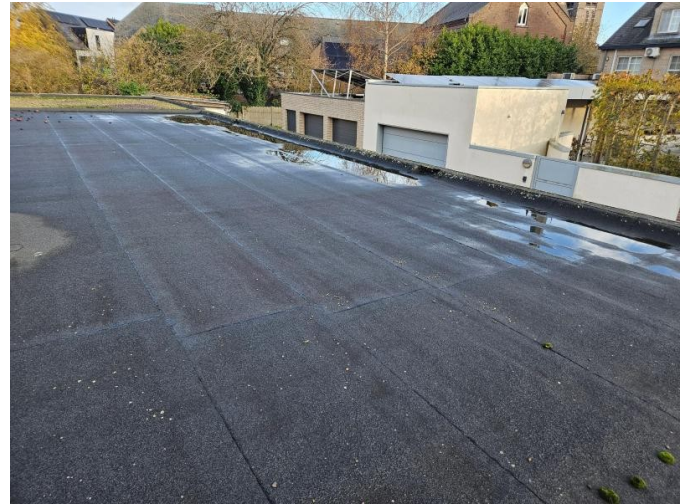
Eindbeoordeling materiaalisico	Zeer laag materiaalisico en/of zeer lage kans op vezelvrijgave
--------------------------------	--

Gebondenheid	Categorie 1: hechtgebonden in oorsprong
Asbestsoort (vezeltype)	Alleen chrysotiel
Asbestconcentratie	Laag (< 50%)
Afschermingsgraad van het gehele materiaal	Geheel of deels vrij aan de buitenlucht
Toestand van het materiaal	Onbeschadigd, niet verweerd

Beschrijving	roofing platdak garage
Omgeving	Buiten
Primaire drager	Plat dak
Asbestmateriaal	Dak- en gevelbekleding - Roofing
Bindmiddel van asbestmateriaal	Bitumen (roofing, teer, asfalt)
Gebondenheid op basis van bindmiddel	Hecht
Hoeveelheid (oppervlakte - aantal)	• 27,00 m ² - 1 stuk
Totale oppervlakte	27,00 m ²
Eenvoudig bereikbaar	Ja
Bevestigingswijze	• Verlijmd, ingegoten, versmeerd
Identificatiemethode	<p>De asbestdeskundige beoordeelt het materiaal als asbestverdacht en dus asbesthoudend, en dit zonder monstername.</p> <p>Motivatie: De monstername brengt andere schade aan dan schade die inherent is aan de monstername.</p>
Destructieve handeling voor identificatie	Nee
Opmerking	<p>De deskundige heeft geen plaatsje gevonden waar hij een staal kan nemen van de roofing zonder dat hij kan garanderen dat er geen lekkages ontstaan. indien de eigenaar uitsluit wil kan men een bijkomend onderzoek aanvragen. echter op voorwaarde dat zij een dakwerker voorzien dewelke meteen extra maatregelen kan nemen zodoende er geen lekkages veroorzaakt kunnen worden.</p>

Zorgvuldig beheren

- Zorg voor een veilig beheer. Vermijd het beschadigen van het asbestmateriaal. Controleer de toestand jaarlijks op wijzigingen.
- Hemelwater dat afspoelt van asbestcement daken of gevels kan asbestdeeltjes bevatten. Gebruik het enkel voor gesloten circuits (bv. spoelen toiletten). Reinig na het vervangen van het dak of de gevel de dakgoten en regenwaterput of -ton om asbesthoudend sediment of slib te verwijderen
- Voer bijkomende staalname(s) uit.

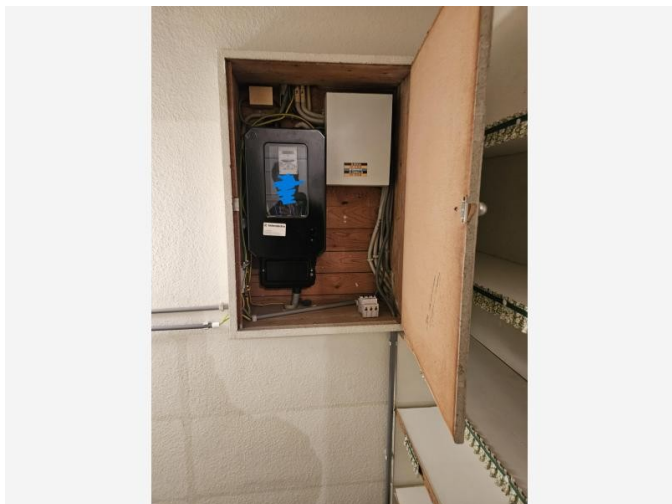
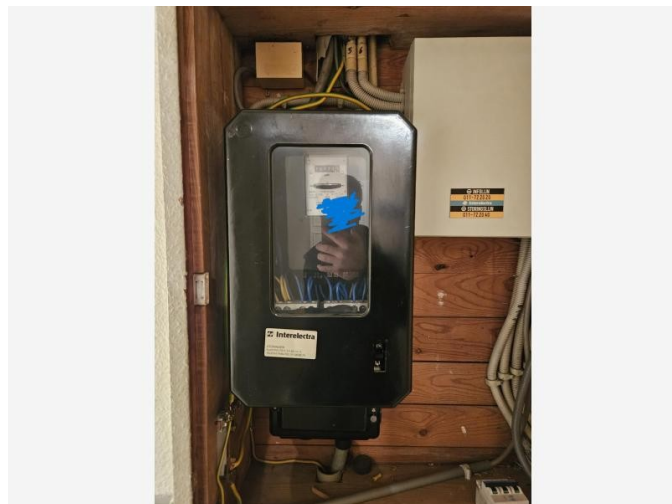
Eindbeoordeling materiaalrisico	Laag materiaalrisico en/of verlaagde kans op vezelvrijgave
---------------------------------	--

Gebondenheid	Categorie 1: hechtgebonden in oorsprong
Asbestsoort (vezeltype)	Crocidoliet aanwezig
Asbestconcentratie	Laag (< 50%)
Afschermingsgraad van het gehele materiaal	Geheel of deels (ook) vrij aan de binnenlucht
Toestand van het materiaal	Onbeschadigd, niet verweerd

Beschrijving	elektriciteitsmeter
Omgeving	Binnen
Primaire drager	Communicatie en elektrische infrastructuur en uitrusting
Asbestmateriaal	Plaat, paneel, tablet - Type Bakeliet
Bindmiddel van asbestmateriaal	Kunststof of -hars
Gebondenheid op basis van bindmiddel	Hecht
Hoeveelheid (oppervlakte - dikte - aantal)	• 0,30 m ² - 2,00 cm - 1 stuk
Totaal volume	0,006 m ³
Eenvoudig bereikbaar	Ja
Bevestigingswijze	• Geschroefd
Identificatiemethode	De asbestdeskundige beoordeelt het materiaal als asbestverdacht en dus asbesthoudend, en dit zonder monsternamen. Motivatie: De materialen behoren niet toe aan de eigenaar voor wie de asbestdeskundige de asbestinventaris uitvoert.
Destructieve handeling voor identificatie	Nee
Opmerking	Betreft de elektriciteitskast dewelke eigendom is van fluvius

Zorgvuldig beheren

- Zorg voor een veilig beheer. Vermijd het beschadigen van het asbestmateriaal. Controleer de toestand jaarlijks op wijzigingen.
- Voer bijkomende staalname(s) uit.

Dit is eigendom van fluvius, deze partij dient dan ook de toepassing te verwijderen.

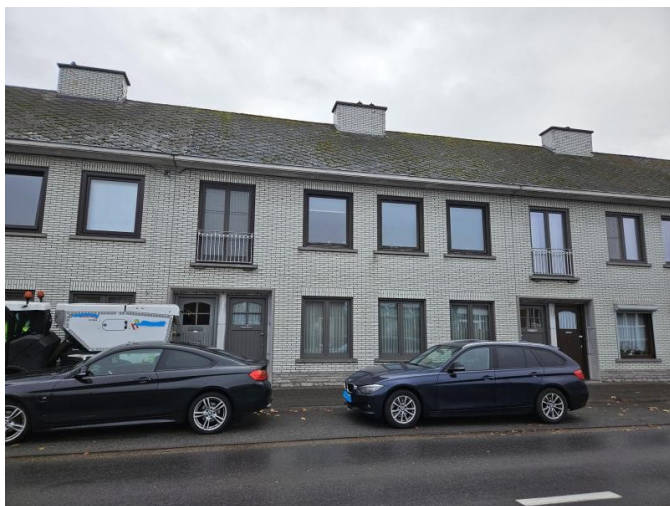
Situeringfoto

Tijdelijke beperking

Reden: Er is geen volledige risicobeoordeling mogelijk

Uitleg van de asbestdeskundige: Deze verplicht te beschrijven ruimte of materiaal is niet waarneembaar waardoor er op dit ogenblik in de databank geen adviesfiche voor kan opgesteld worden. er is geen lift aanwezig.
