Asbestinventarisatetest

Vaartstraat 98, 3920 Lommel

Attestnummer : 20260516-000006.000

Uitgegeven op : 16.05.2026

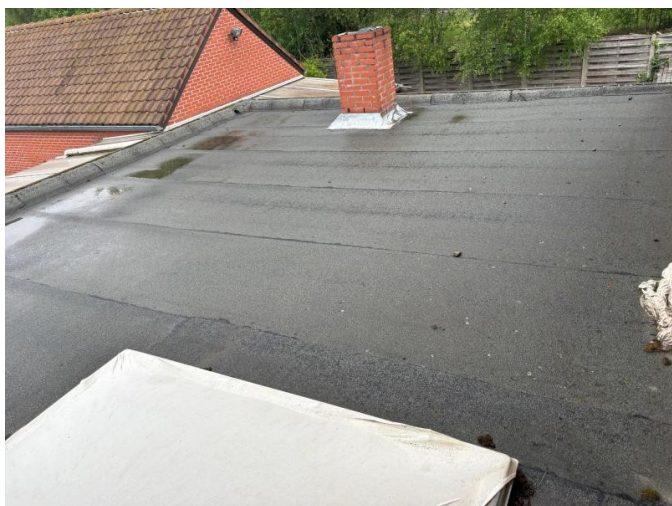
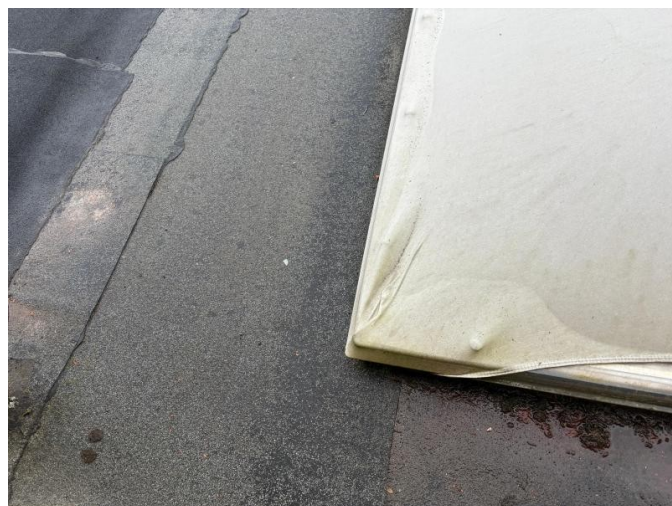
Het asbestmateriaal valt onder de mijlpaal van 2040.

Eindbeoordeling materiaalrisico	Laag materiaalrisico en/of verlaagde kans op vezelvrijgave
---------------------------------	--

Gebondenheid	Categorie 1: hechtgebonden in oorsprong
Asbestsoort (vezeltype)	Alleen chrysotiel aanwezig
Asbestconcentratie	Laag (< 50%)
Afschermingsgraad van het gehele materiaal	Geheel of deels vrij aan de buitenlucht, maar geen contact met binnenlucht
Toestand van het materiaal	Licht beschadigd, licht verweerd. Intacte calciumsilicaatplaat of materiaal met categorie 3-gebondenheid

Beschrijving	Roofing op het plat dak
Omgeving	Buiten
Primaire drager	Plat dak
Asbestmateriaal	Dak- en gevelbekleding - Roofing
Bindmiddel van asbestmateriaal	Bitumen (roofing, teer, asfalt)
Gebondenheid op basis van bindmiddel	Hecht
Hoeveelheid (oppervlakte - aantal)	<ul style="list-style-type: none">• 45,00 m² - 1 stuk
Totale oppervlakte	45,00 m ²
Eenvoudig bereikbaar	Ja
Bevestigingswijze	<ul style="list-style-type: none">• Verlijmd, ingegoten, versmeerd
Identificatiemethode	<p>De asbestdeskundige beoordeelt het materiaal als asbestverdacht en dus asbesthoudend, en dit zonder monstername.</p> <p>Motivatie: De monstername brengt andere schade aan dan schade die inherent is aan de monstername.</p>
Destructieve handeling voor identificatie	Nee
Opmerking	Roofing is altijd asbestverdacht. Er kan echter geen staal genomen worden zonder een lek te veroorzaken. Daarom kan de roofing ook niet als asbestvrij geïdentificeerd worden.

- Zorg voor een veilig beheer. Vermijd het beschadigen van het asbestmateriaal. Controleer de toestand jaarlijks op wijzigingen.
- Voer bijkomende staalname(s) uit.

- Eenvoudige handelingen: mag via doe-het-zelf of door werknemer(s) met opleidingsattest eenvoudige handelingen
Voer bij verwijdering bijkomende staalnames uit. Indien deze positief zijn op asbest, laat men de roofing best door een dakwerker met een opleidingsattest eenvoudige handelingen verwijderen. Doe-het-zelf is niet aangeraden. Oude roofinglagen kunnen niet verwijderd worden zonder scheuren en vezelverspreiding te veroorzaken.

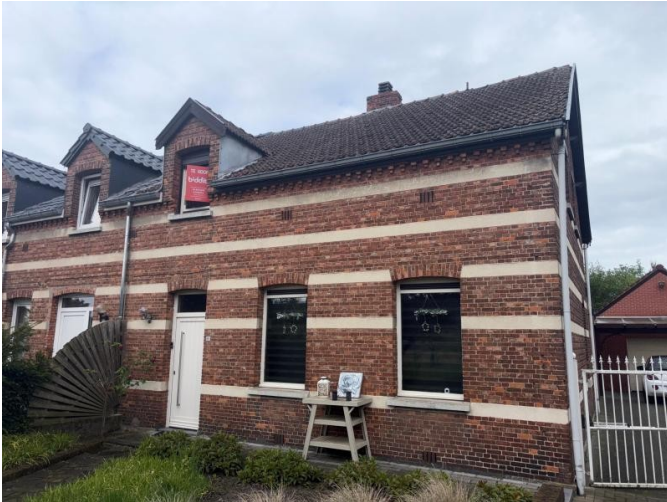
Fiche 2: Het onderdak van het huis kan niet geïnspecteerd worden

Reden: Het te onderzoeken materiaal situeert zich hoger dan 3,50 m te rekenen vanaf een veilige ondergrond

Uitleg van de asbestdeskundige: Het onderdak valt op deze hoogte niet veilig te inspecteren langs de buitenkant. De daktip is ook niet bereikbaar langs de binnenkant.

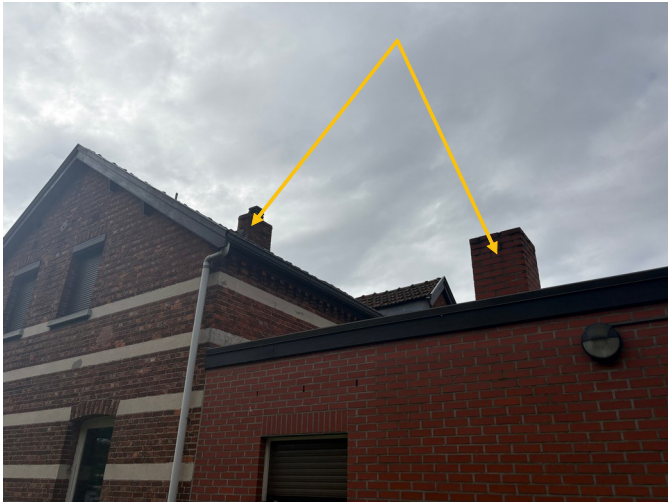
Fiche 3: De schoorstenen kunnen niet geïnspecteerd worden

Reden: Het te onderzoeken materiaal situeert zich hoger dan 3,50 m te rekenen vanaf een veilige ondergrond

Uitleg van de asbestdeskundige: De schoorstenen vallen op deze hoogte niet veilig te inspecteren aan de binnenkant. Ze zouden asbestbuizen kunnen bevatten.

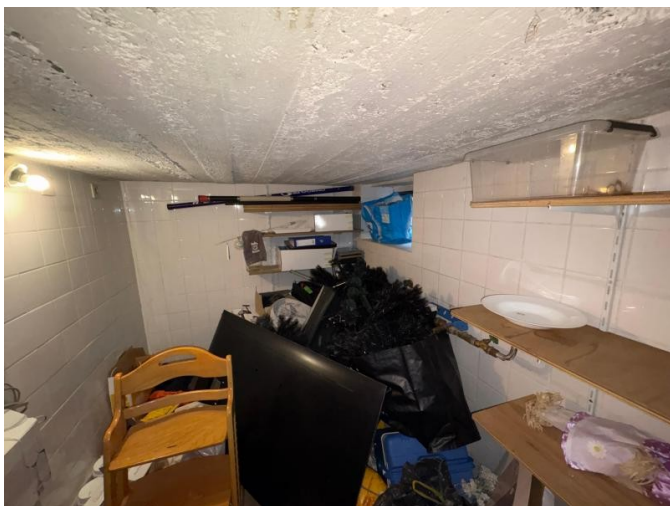
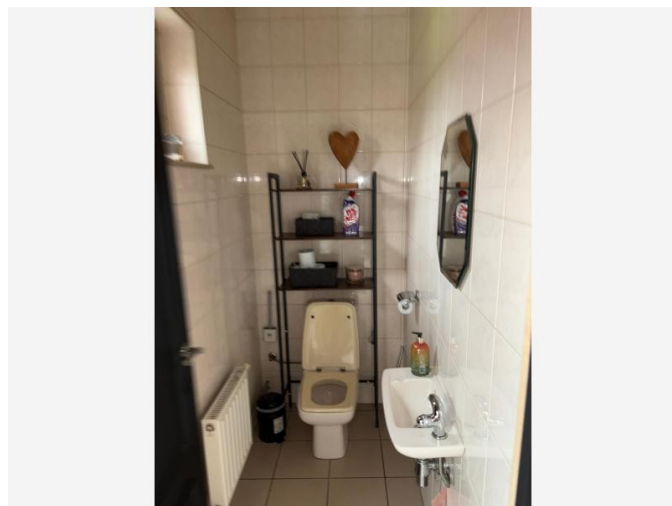
De tegellijm achter de faiencetegels in kelder, badkamer en toilet kan asbesthoudend zijn. Die valt echter nergens te inspecteren, noch te bemonsteren.

Basis voor advies	Beoordeling op basis van expertise, zonder een vaststelling door de asbestdeskundige.
Primaire drager	Binnenwand
(Asbest)materiaal	In-situ afwerkingslagen - Lijm laag
Bindmiddel	Cement
Gebondenheid bindmiddel	Hecht

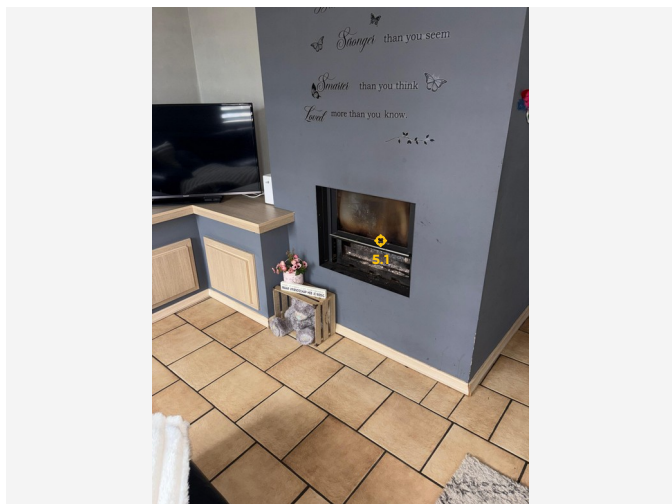
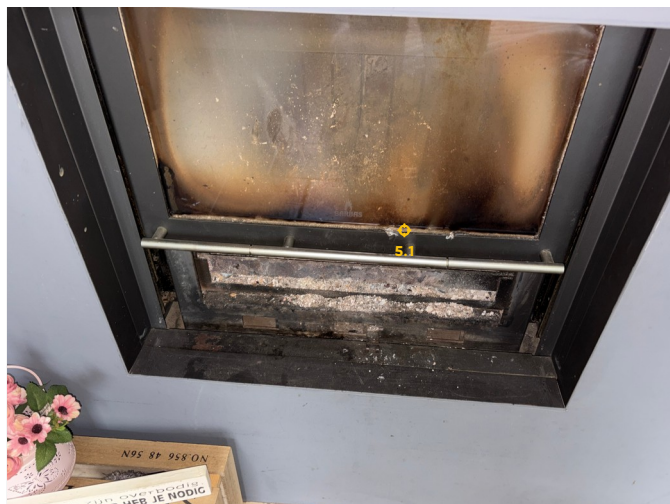
Fiche 5: Dichtingskoord in de kachel

Geen asbest

#	Type	Referentie	Resultaat
5.1	Puntmonster	2	Geen asbest

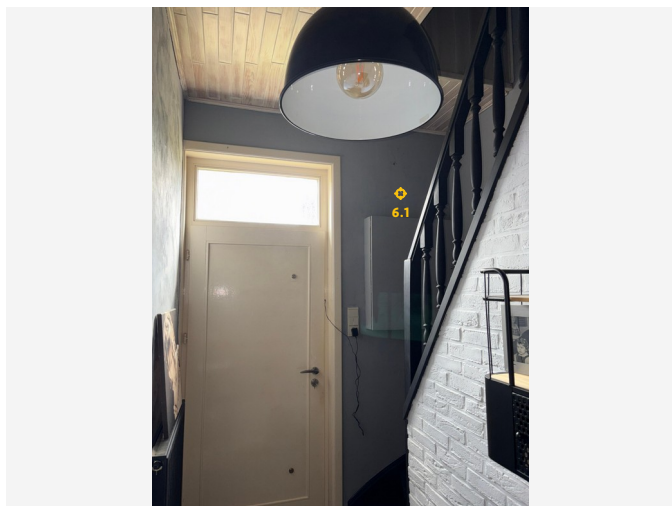
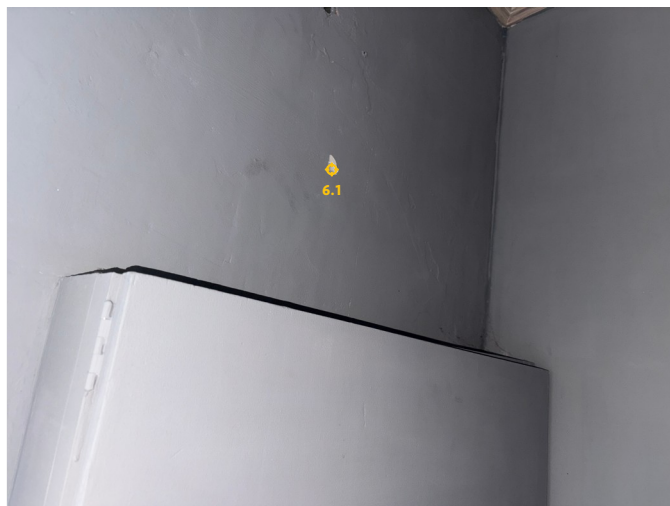
Fiche 6: Pleisterwerk muren

Geen asbest

#	Type	Referentie	Resultaat
6.1	Mengmonster	1	Geen asbest

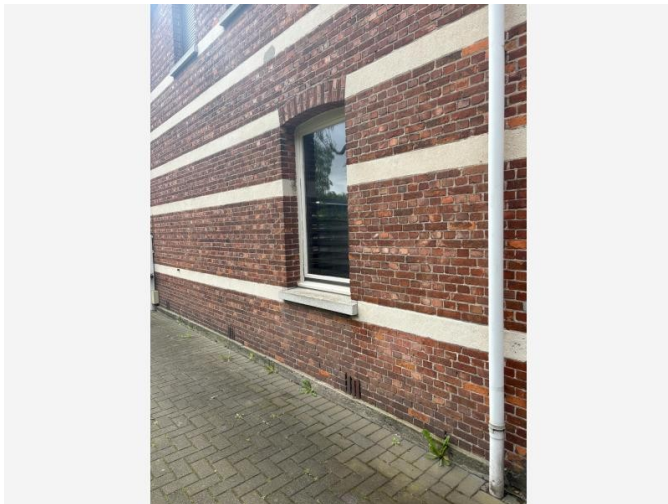
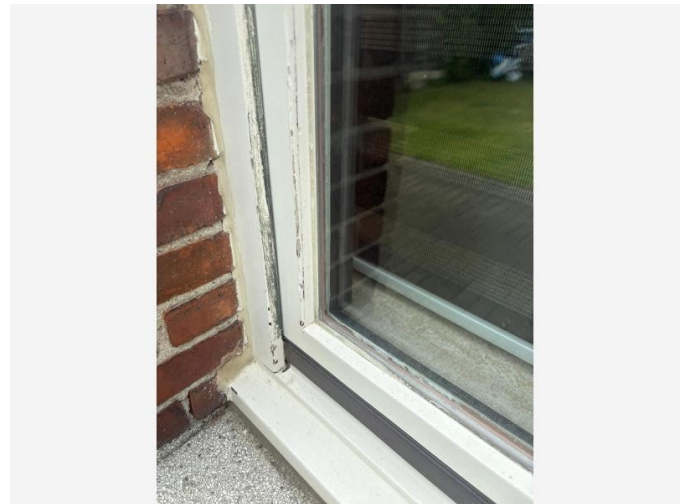
Beschrijving	Notitie	Terug te vinden op plannen
Fiche 7: Alle ramen zijn gekit met silicone	De ramen zijn allemaal gekit met zachte, niet-asbestverdachte silicone.	-
Fiche 8: Onderdak garage	Het onderdak van de garage is een plasticfolie.	-
Fiche 9: Dakpannen huis en garage	Het dak en de garage zijn bedekt met niet-asbestverdachte dakpannen.	Plan 1.1: Huis met afdak en garage plan
Fiche 10: Afdak	Op het afdak liggen niet-asbestverdachte polycarbonaatplaten.	Plan 1.1: Huis met afdak en garage plan
Fiche 11: Golfplaten tuinberging	Op de tuinberging liggen niet-asbestverdachte metalen golfplaten.	Plan 2.1: Tuinberging plan

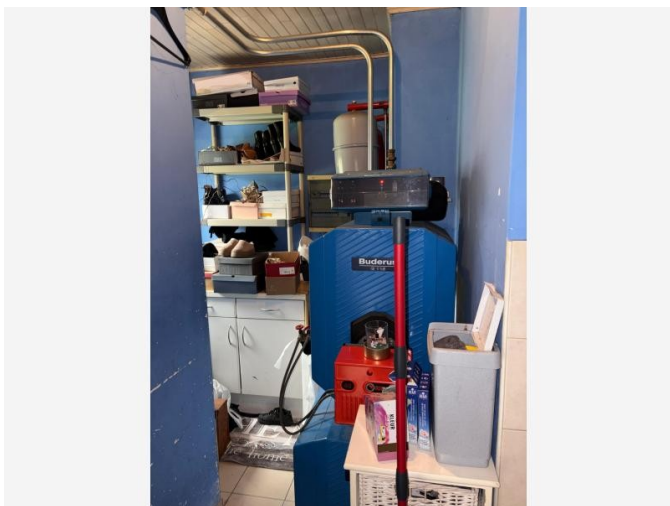
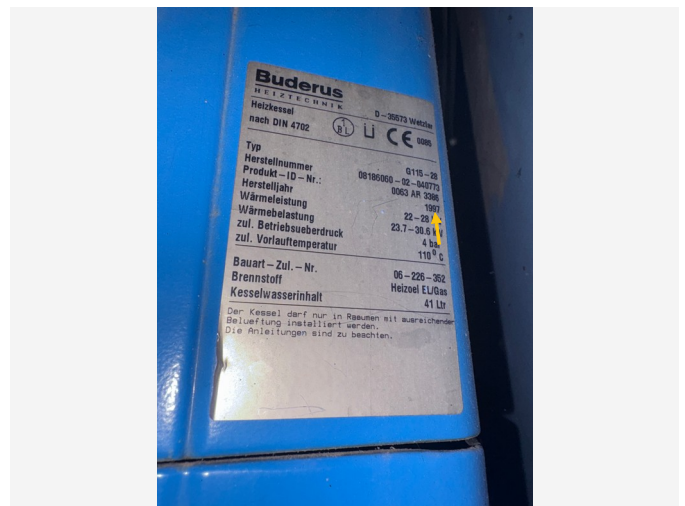
Beschrijving	Notitie	Terug te vinden op plannen
Fiche 12: Mazoutketel	<p>De mazoutketel is van 1997 en kan dus nog asbesthoudende pakkingen bevatten. Deze zijn echter niet zichtbaar.</p> <p>Bij sloop of renovatie dient men daar voldoende aandacht aan te besteden.</p>	Plan 1.3: 0

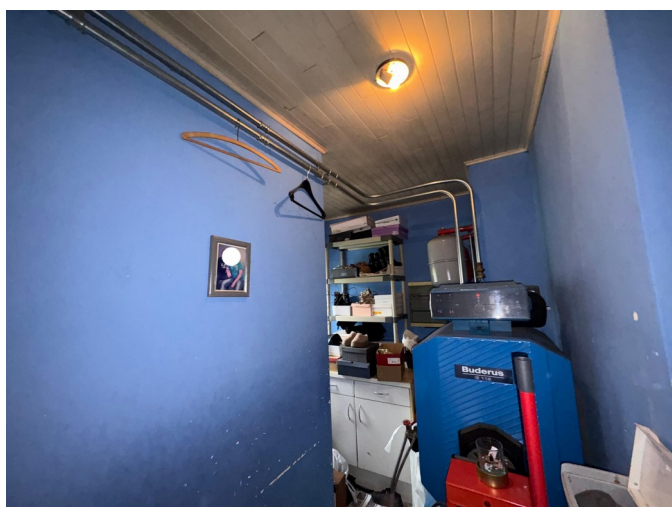
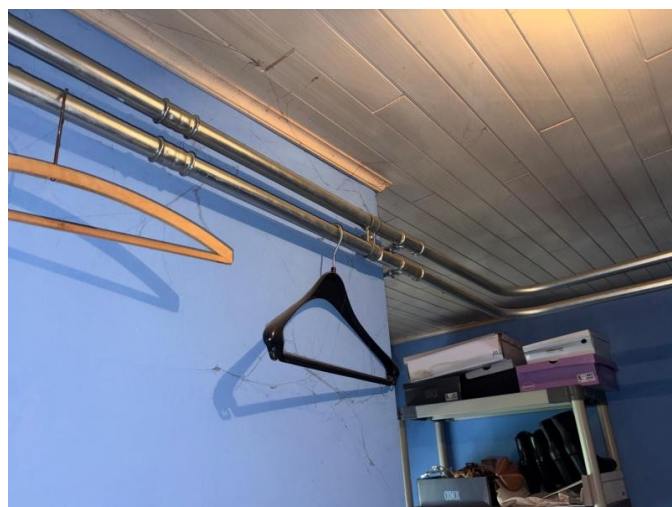
Beschrijving	Notitie	Terug te vinden op plannen
Fiche 13: Er is geen lift	-	-
Fiche 14: Leidingisolatie	De verwarmingsbuizen zijn niet geïsoleerd.	-
