Asbestinventarisatetest

Advokaatstraat 169, 2850 Boom

Attestnummer : 20240912-000259.000

Zone 1: Hoofdgebouw

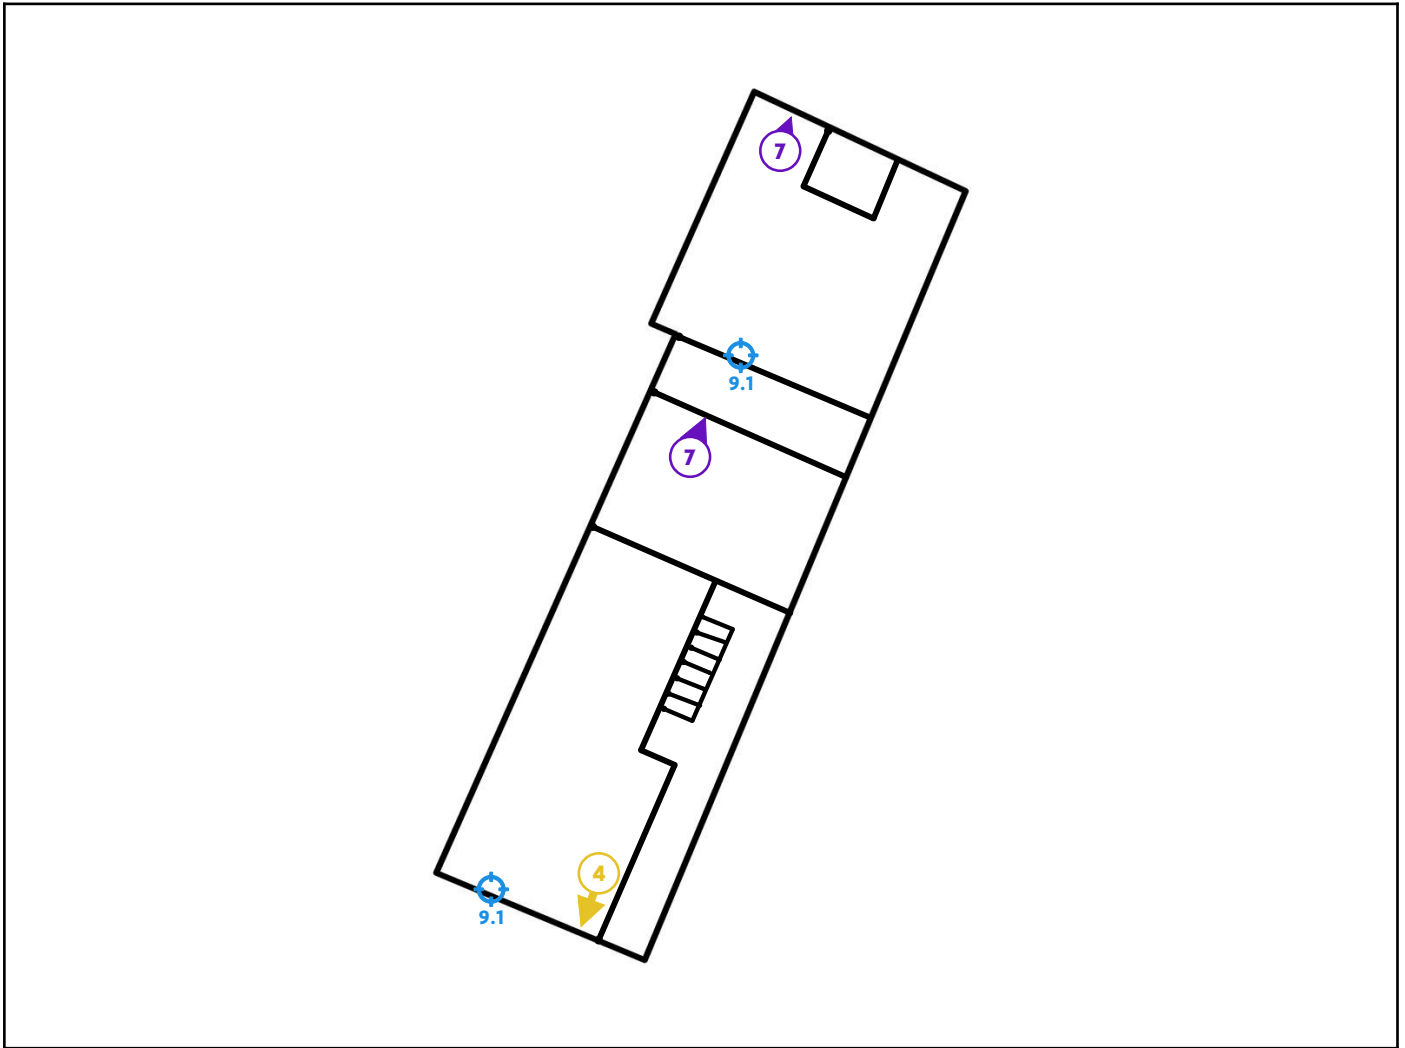
Plan 1.1: Gelijkvloers

Beschrijving	Type	Actie
4. Zekering uit bakeliet	Asbestmateriaal	Zorgvuldig beheren
7. Ruimteverwarming	Advies	-
9. Pleisterwerk binnenwanden	Geen asbest	-
9.1 Code: 23-0095-84-M001	Mengmonster	-

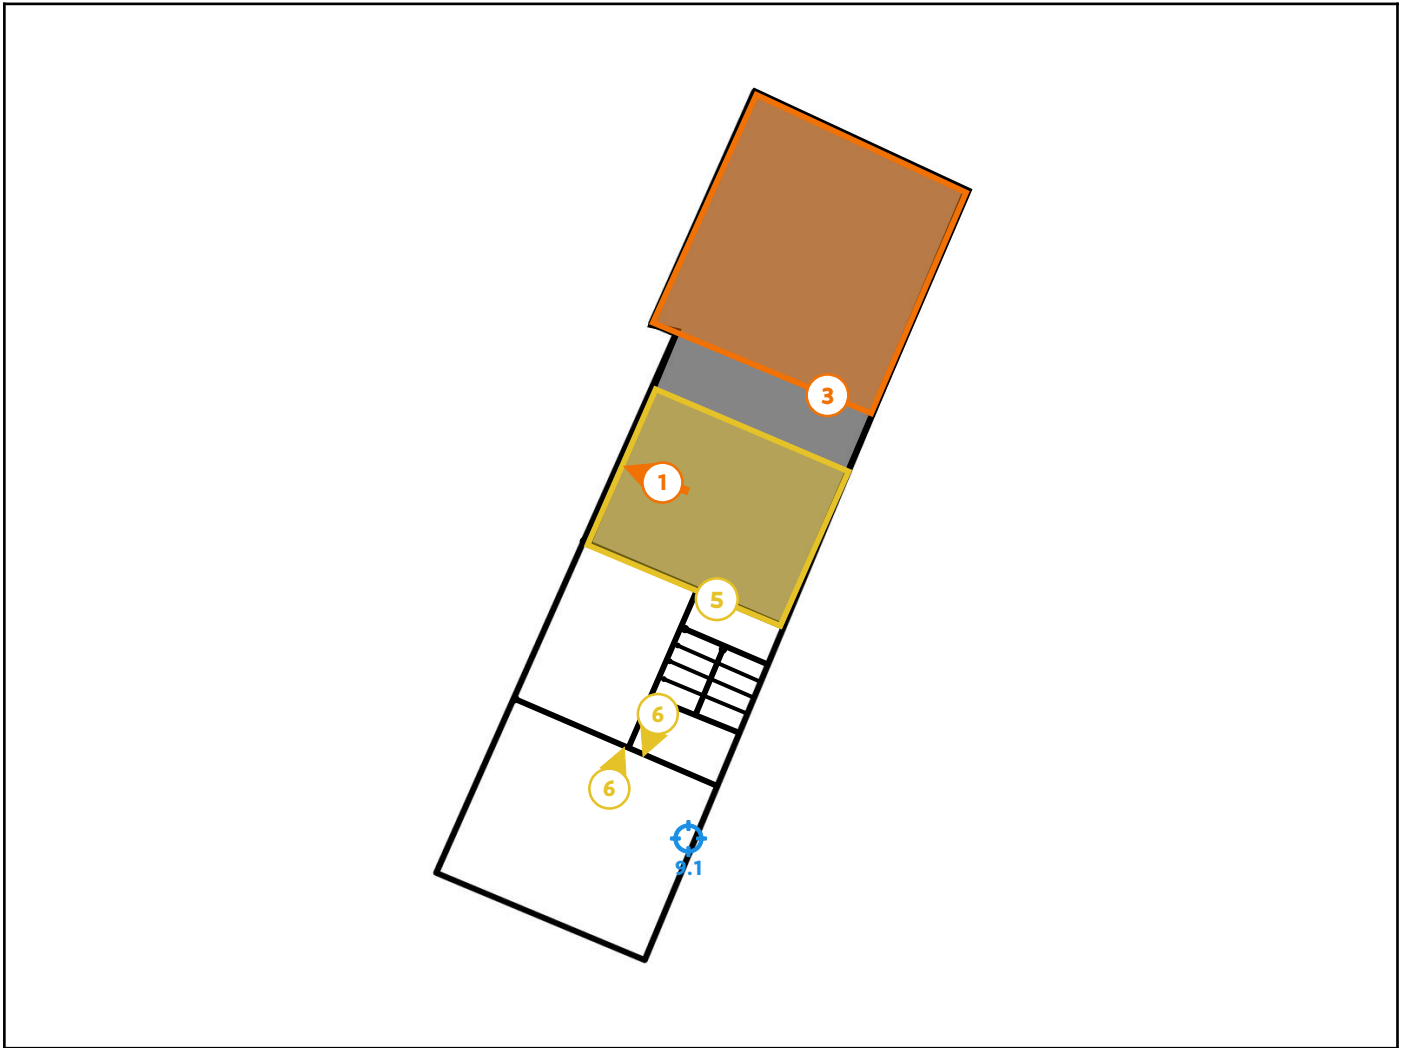
Plan 1.2: Eerste verdieping

Beschrijving	Type	Actie
1. schouwhoed	Asbestmateriaal	Verwijderen
3. golfplaten dak	Asbestmateriaal	Verwijderen
5. Roofing	Asbestmateriaal	Zorgvuldig beheren
6. Stopcontacten / Schakelaars	Asbestmateriaal	Zorgvuldig beheren
9. Pleisterwerk binnenwanden	Geen asbest	-
9.1 Code: 23-0095-84-M001	Mengmonster	-

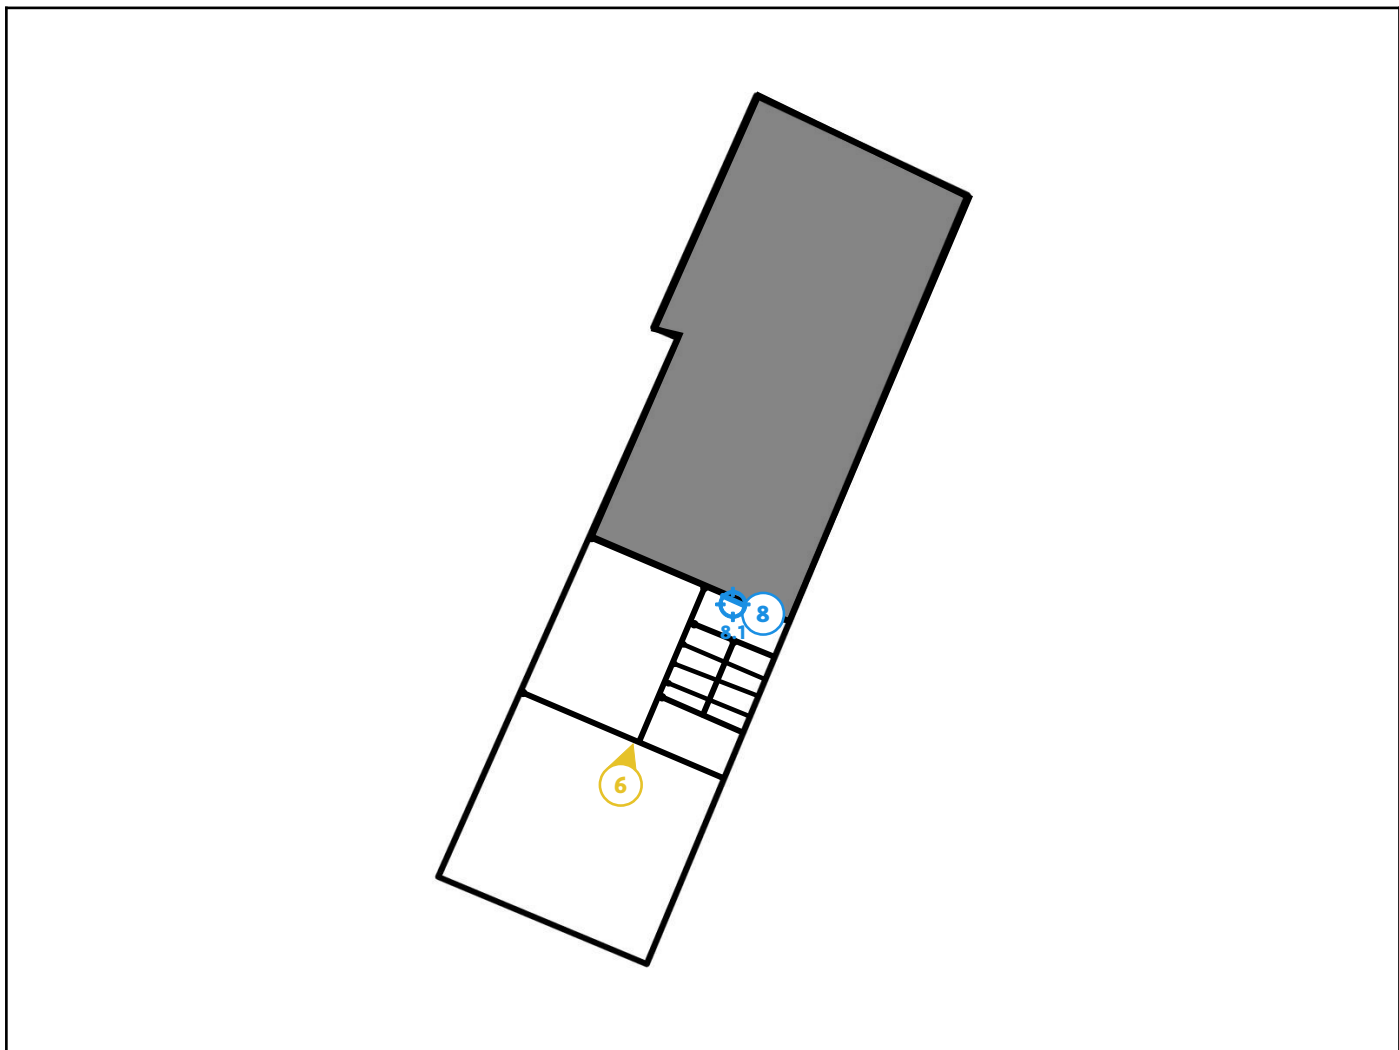
Plan 1.3: Zolderverdieping

Beschrijving	Type	Actie
6. Stopcontacten / Schakelaars	Asbestmateriaal	Zorgvuldig beheren
8. Mastiek zolderraam	Geen asbest	-
8.1 Code: 23-0095-84-M002	Puntmonster	-

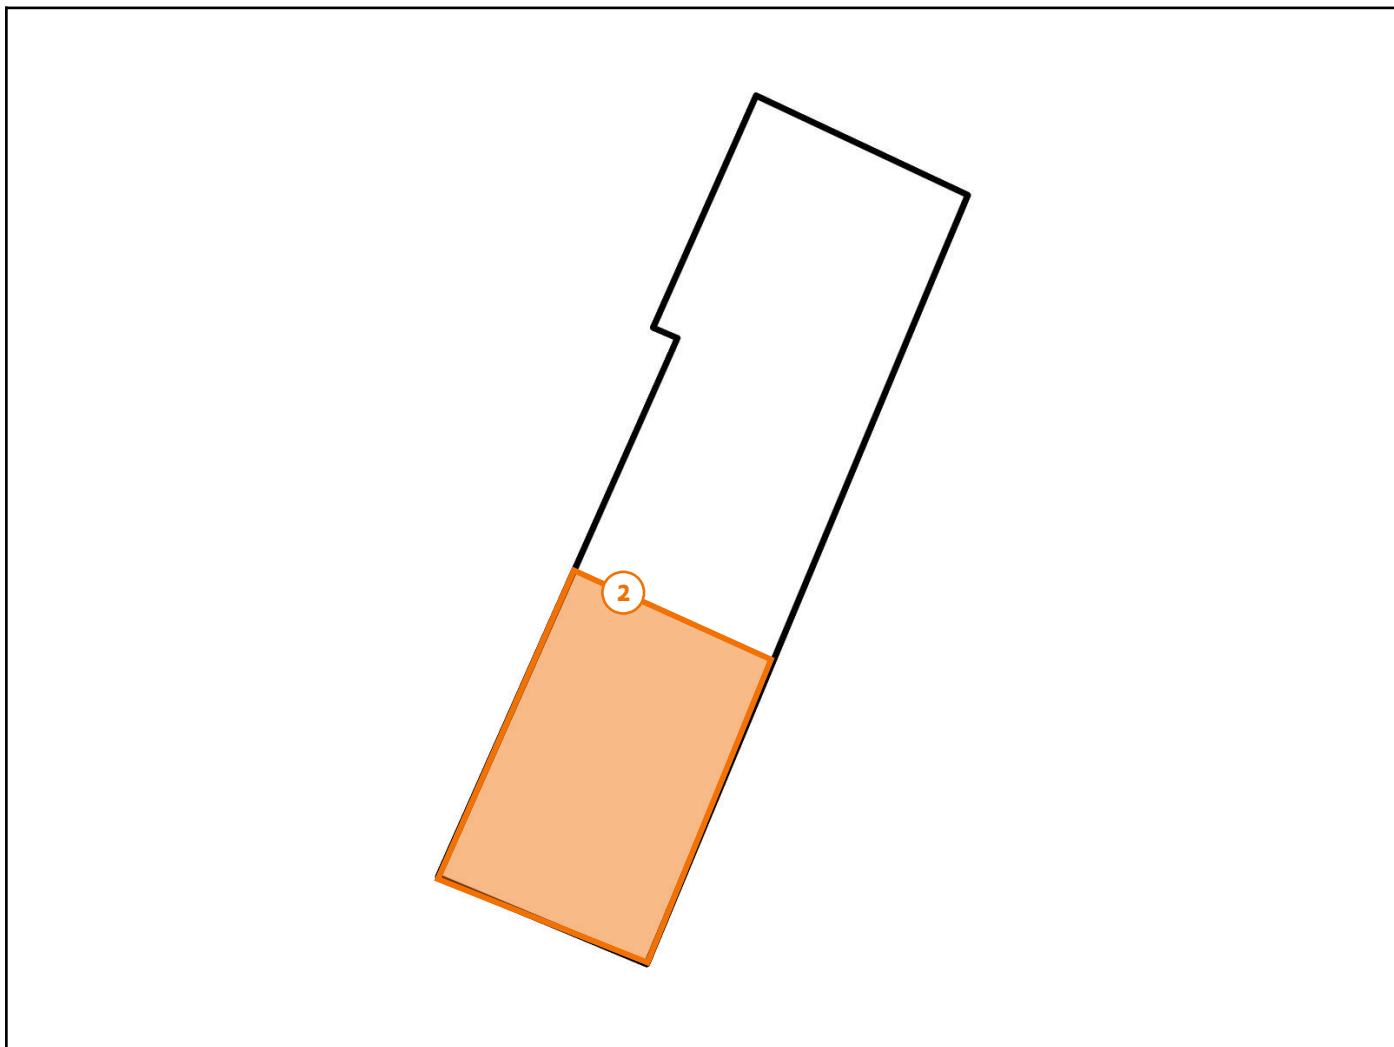
Plan 1.4: Dakenplan

Beschrijving	Type	Actie
2. Leien dak woning	Asbestmateriaal	Verwijderen

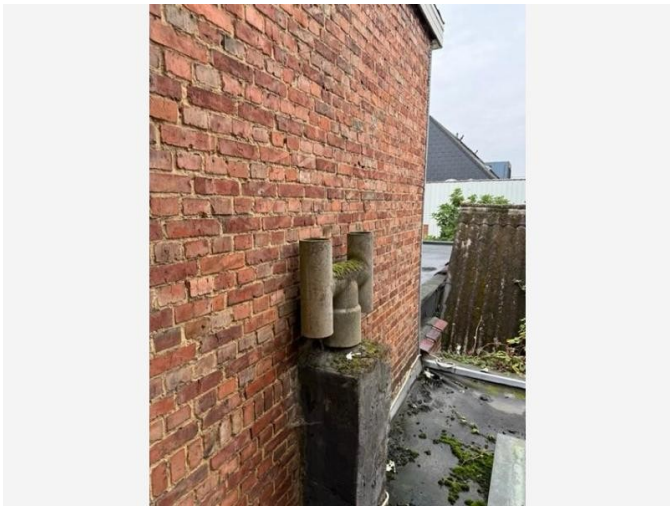
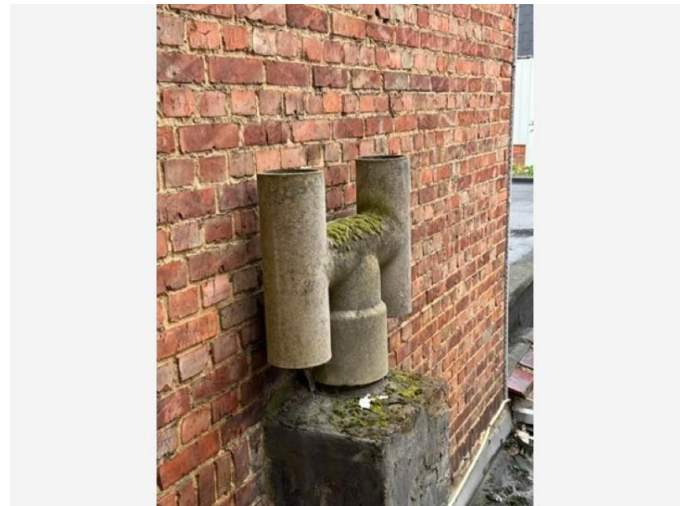
Eindbeoordeling materiaalrisico	Laag materiaalrisico en/of verlaagde kans op vezelvrijgave
---------------------------------	--

Gebondenheid	Categorie 1: hechtgebonden in oorsprong
Asbestsoort (vezeltype)	Crocidoliet aanwezig
Asbestconcentratie	Laag (< 50%)
Afschermingsgraad van het gehele materiaal	Geheel of deels vrij aan de buitenlucht
Toestand van het materiaal	Licht beschadigd, licht verweerd. Intact calciumsilicaatmateriaal of categorie III 'gebondenheid'

Beschrijving	schouwhoed
Omgeving	Buiten
Primaire drager	Schuin dak
Asbestmateriaal	Schouwhoed, ventilatiekap (anti-windval)
Bindmiddel van asbestmateriaal	Cement
Gebondenheid op basis van bindmiddel	Hecht
Hoeveelheid (gewicht - aantal)	<ul style="list-style-type: none">• 25,00 kg - 1 stuk
Totaal gewicht	25,00 kg
Eenvoudig bereikbaar	Ja
Bevestigingswijze	<ul style="list-style-type: none">• Verlijmd, ingegoten, versmeerd
Identificatiemethode	Vaststelling zonder monstername
Destructieve handeling voor identificatie	Nee
Opmerking	Mogelijks loopt een asbestleiding verder in het gebouw. Niet visueel vast te stellen.

[Verwijderen](#)

- Zorg voor een veilig beheer. Vermijd het beschadigen van het asbestmateriaal. Controleer de toestand jaarlijks op wijzigingen.

- Eenvoudige handelingen: enkel door erkend asbestverwijderaar
Hechtgebonden toepassing, verwijdering kan enkel gebeuren via breuk.

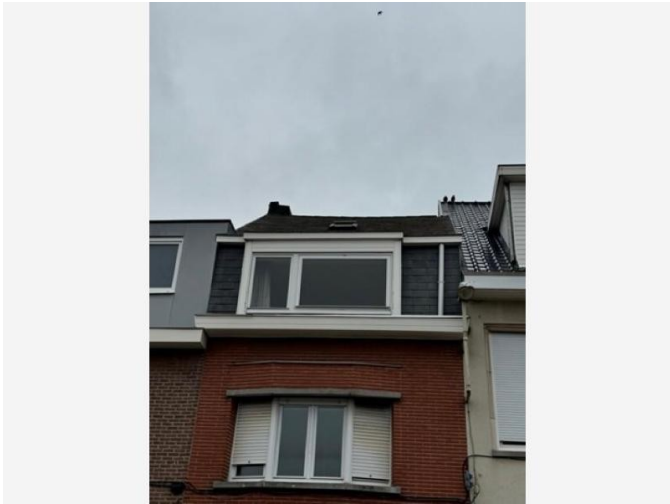
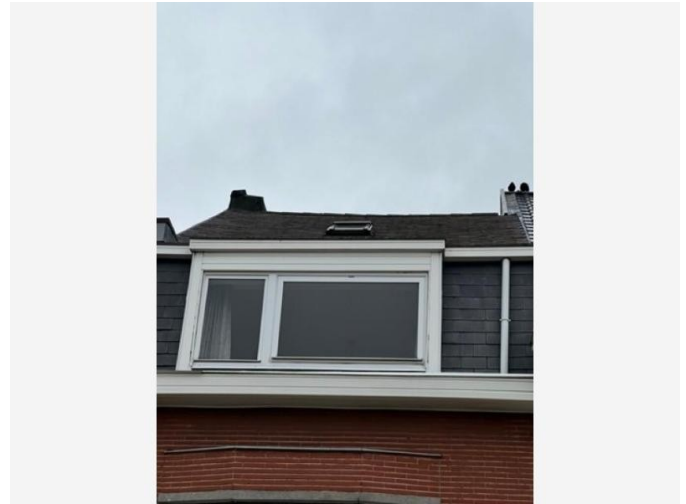
Eindbeoordeling materiaalrisico	Laag materiaalrisico en/of verlaagde kans op vezelvrijgave
---------------------------------	--

Gebondenheid	Categorie 1: hechtgebonden in oorsprong
Asbestsoort (vezeltype)	Crocidoliet aanwezig
Asbestconcentratie	Laag (< 50%)
Afschermingsgraad van het gehele materiaal	Geheel of deels vrij aan de buitenlucht
Toestand van het materiaal	Licht beschadigd, licht verweerd. Intact calciumsilicaatmateriaal of categorie III 'gebondenheid'

Beschrijving	Leien dak woning
Omgeving	Buiten
Primaire drager	Schuin dak
Asbestmateriaal	Dak- en gevelbekleding - Lei, shingle
Bindmiddel van asbestmateriaal	Cement
Gebondenheid op basis van bindmiddel	Hecht
Hoeveelheid (oppervlakte - aantal)	<ul style="list-style-type: none">• 40,00 m² - 1 stuk
Totale oppervlakte	40,00 m ²
Eenvoudig bereikbaar	Ja
Bevestigingswijze	<ul style="list-style-type: none">• Genageld, geniet
Identificatiemethode	Vaststelling zonder monstername
Destructieve handeling voor identificatie	Nee

Verwijderen

- Zorg voor een veilig beheer en verwijder dit asbestmateriaal wanneer het bij werken eenvoudig bereikbaar wordt. Controleer de toestand jaarlijks op wijzigingen.

- Eenvoudige handelingen: enkel door erkend asbestverwijderaar
Toepassing kan verwijderd worden door bv. dakwerker/asbestverwijderaar die beschikt over de nodige attesten.

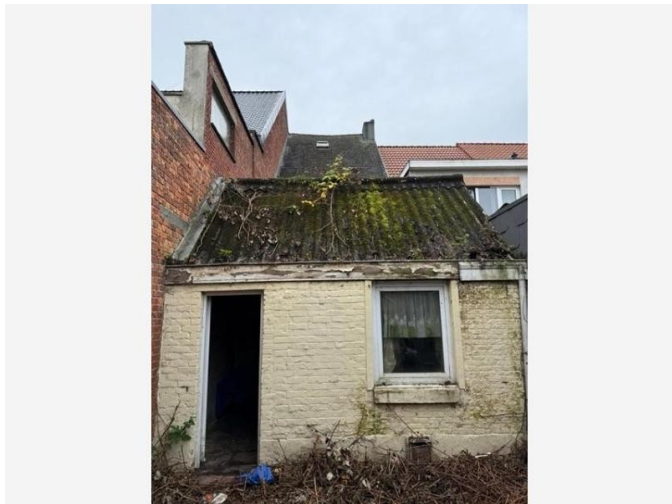
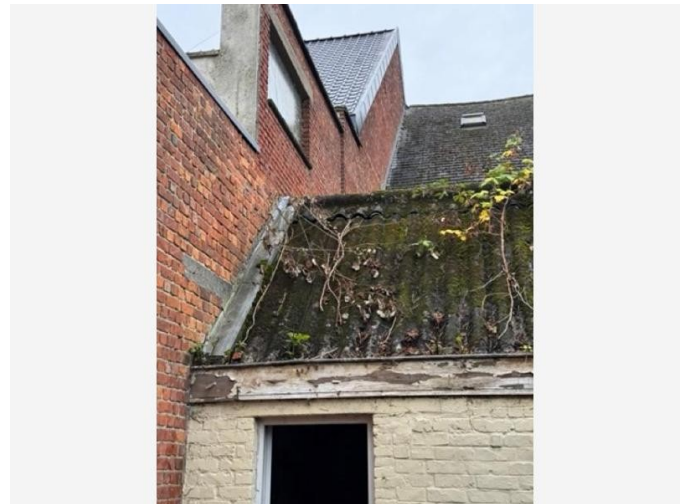
Eindbeoordeling materiaalrisico	Verhoogd materiaalrisico en/of verhoogde kans op vezelvrijgave
Opmerking	Dak in slechte staat. Veel mos en andere vegetatie aanwezig.

Gebondenheid	Categorie 1: hechtgebonden in oorsprong
Asbestsoort (vezeltype)	Crocidoliet aanwezig
Asbestconcentratie	Laag (< 50%)
Afschermingsgraad van het gehele materiaal	Geheel of deels vrij aan de buitenlucht
Toestand van het materiaal	Matig beschadigd, matig verweerd

Beschrijving	golfplaten dak
Omgeving	Buiten
Primaire drager	Schuin dak
Asbestmateriaal	Dak- en gevelbekleding - Golfplaat
Bindmiddel van asbestmateriaal	Cement
Gebondenheid op basis van bindmiddel	Hecht
Hoeveelheid (oppervlakte - aantal)	<ul style="list-style-type: none">• 20,00 m² - 1 stuk
Totale oppervlakte	20,00 m ²
Eenvoudig bereikbaar	Ja
Bevestigingswijze	<ul style="list-style-type: none">• Geschroefd
Identificatiemethode	Vaststelling zonder monstername
Destructieve handeling voor identificatie	Nee

Verwijderen

- Verwijder dit asbestmateriaal zo snel mogelijk. Volg de toestand goed op.

- Eenvoudige handelingen: enkel door erkend asbestverwijderaar
Gezien de slechte staat van het dak kan de toepassing best verwijderd worden door bv. dakwerker met de nodige attesten.

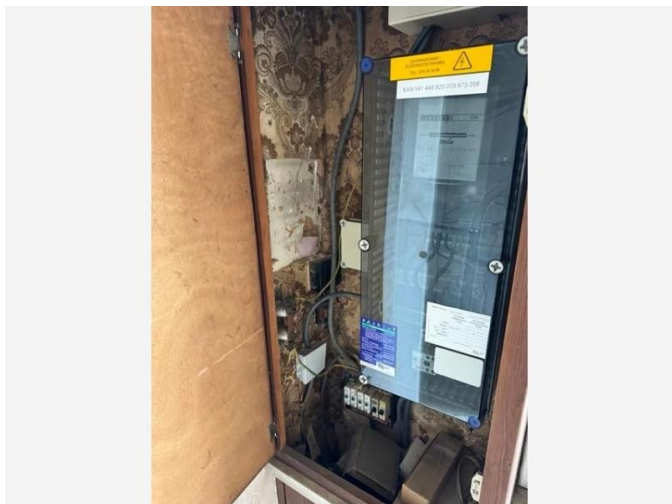
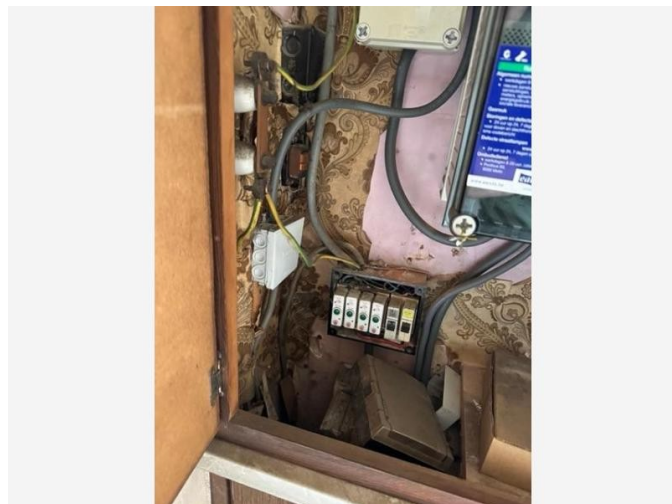
Eindbeoordeling materiaalrisico	Zeer laag materiaalrisico en/of zeer lage kans op vezelvrijgave
---------------------------------	---

Gebondenheid	Categorie 1: hechtgebonden in oorsprong
Asbestsoort (vezeltype)	Crocidoliet aanwezig
Asbestconcentratie	Laag (< 50%)
Afschermingsgraad van het gehele materiaal	Stootvaste afscherming of omkasting
Toestand van het materiaal	Onbeschadigd, niet verweerd

Beschrijving	Zekering uit bakeliet
Omgeving	Binnen
Primaire drager	Communicatie en elektrische infrastructuur en uitrusting
Asbestmateriaal	Plaat, paneel, tablet - Type Bakeliet
Bindmiddel van asbestmateriaal	Kunststof of -hars
Gebondenheid op basis van bindmiddel	Hecht
Hoeveelheid (oppervlakte - dikte - aantal)	<ul style="list-style-type: none">• 0,40 m² - 0,50 cm - 1 stuk
Totaal volume	0,002 m ³
Eenvoudig bereikbaar	Ja
Bevestigingswijze	<ul style="list-style-type: none">• Geschroefd
Identificatiemethode	Vaststelling zonder monstername
Destructieve handeling voor identificatie	Nee
Opmerking	Zekering & teller uit bakeliet.

Zorgvuldig beheren

- Zorg voor een veilig beheer. Vermijd het beschadigen van het asbestmateriaal. Controleer de toestand jaarlijks op wijzigingen.

- Eenvoudige handelingen: mag via doe-het-zelf of door werknemer(s) met opleidingsattest eenvoudige handelingen
Hechtgebonden toepassing die kan worden losgeschroefd en in 1 geheel kan worden verwijderd. Bakeliet zekeringen en verdeelkasten zijn asbestverdacht en kunnen best als dusdanig behandeld worden. Ze kunnen door een particulier of aannemer zelf verwijderd worden mits het nemen van de nodige voorzorgsmaatregelen. (FFP3, handschoenen, tyvek). Hou rekening met de regelgeving omtrent de verwijdering van tellers en meters bij de bevoegde instanties.

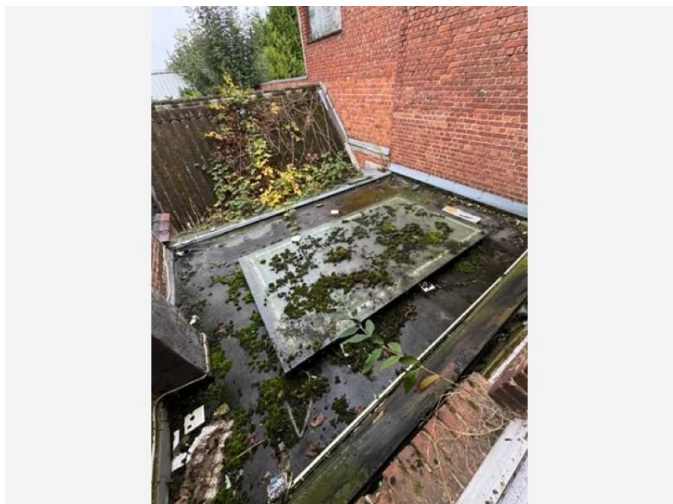
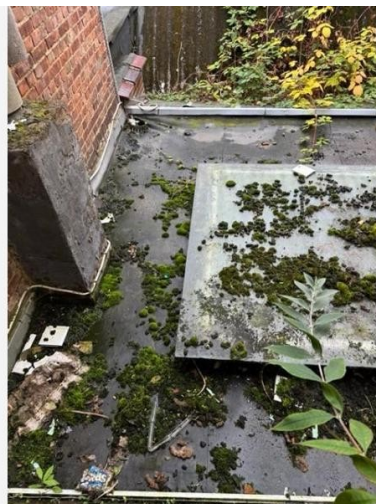
Eindbeoordeling materiaalrisico	Laag materiaalrisico en/of verlaagde kans op vezelvrijgave
---------------------------------	--

Gebondenheid	Categorie 1: hechtgebonden in oorsprong
Asbestsoort (vezeltype)	Crocidoliet aanwezig
Asbestconcentratie	Laag (< 50%)
Afschermingsgraad van het gehele materiaal	Geheel of deels vrij aan de buitenlucht
Toestand van het materiaal	Licht beschadigd, licht verweerd. Intact calciumsilicaatmateriaal of categorie III 'gebondenheid'

Beschrijving	Roofing
Omgeving	Buiten
Primaire drager	Plat dak
Asbestmateriaal	Dak- en gevelbekleding - Roofing
Bindmiddel van asbestmateriaal	Bitumen (roofing, teer, asfalt)
Gebondenheid op basis van bindmiddel	Hecht
Hoeveelheid (oppervlakte - aantal)	<ul style="list-style-type: none">• 10,00 m² - 1 stuk
Totale oppervlakte	10,00 m ²
Eenvoudig bereikbaar	Ja
Bevestigingswijze	<ul style="list-style-type: none">• Verlijmd, ingegoten, versmeerd
Identificatiemethode	Vaststelling zonder monstername Motivatie: Groot risico op structurele gevolgschade (lekschade, werking installatie,...)
Destructieve handeling voor identificatie	Nee
Opmerking	De toepassing is moeilijk bereikbaar. Om veiligheidsredenen en door de moeilijke bereikbaarheid, gezien de huidige staat van het gebouw, was het niet mogelijk om een staaltje van de toepassing te nemen.

Zorgvuldig beheren

- Zorg voor een veilig beheer. Vermijd het beschadigen van het asbestmateriaal. Controleer de toestand jaarlijks op wijzigingen.
- Hemelwater dat afspoelt van asbestcement daken of gevels kan asbestdeeltjes bevatten. Gebruik het enkel voor gesloten circuits (bv. spoelen toiletten). Reinig na het vervangen van het dak of de gevel de dakgoten en regenwaterput of -ton om asbesthoudend sediment of slib te verwijderen
- Voer bijkomende staalname(s) uit.

- Eenvoudige handelingen: enkel door erkend asbestverwijderaar
Hechtgebonden toepassing buiten, moeilijk te verwijderen zonder scheuren toepassing.
Dakwerker/asbestverwijderaar aanstellen die beschikt over de nodige attesten.

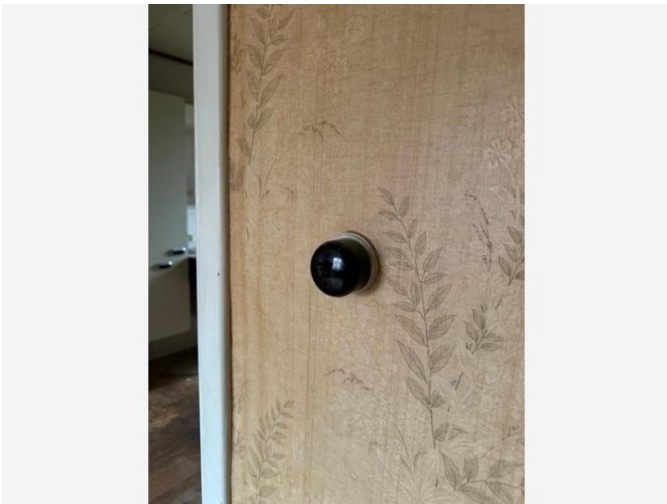
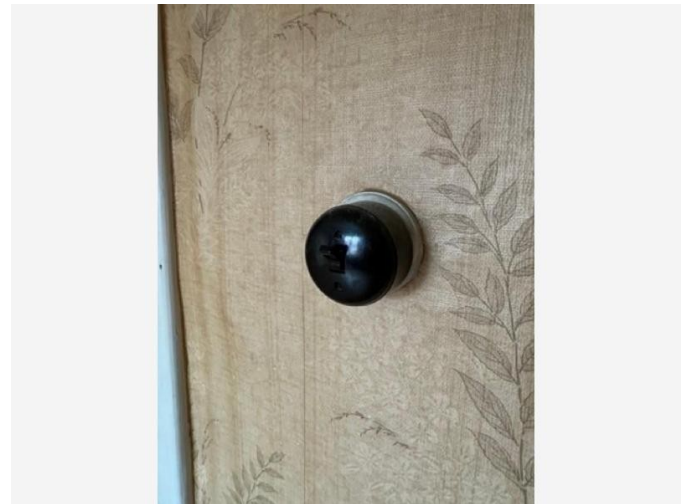
Eindbeoordeling materiaalrisico	Laag materiaalrisico en/of verlaagde kans op vezelvrijgave
---------------------------------	--

Gebondenheid	Categorie 1: hechtgebonden in oorsprong
Asbestsoort (vezeltype)	Crocidoliet aanwezig
Asbestconcentratie	Laag (< 50%)
Afschermingsgraad van het gehele materiaal	Geheel of deels (ook) vrij aan de binnenlucht
Toestand van het materiaal	Onbeschadigd, niet verweerd

Beschrijving	Stopcontacten / Schakelaars
Omgeving	Binnen
Primaire drager	Communicatie en elektrische infrastructuur en uitrusting
Asbestmateriaal	Plaat, paneel, tablet - Type Bakeliet
Bindmiddel van asbestmateriaal	Kunststof of -hars
Gebondenheid op basis van bindmiddel	Hecht
Hoeveelheid (oppervlakte - dikte - aantal)	<ul style="list-style-type: none">• 0,10 m² - 0,50 cm - 4 stuks
Totaal volume	0,002 m ³
Eenvoudig bereikbaar	Ja
Bevestigingswijze	<ul style="list-style-type: none">• Geschroefd
Identificatiemethode	Vaststelling zonder monstername
Destructieve handeling voor identificatie	Nee

Zorgvuldig beheren

- Zorg voor een veilig beheer. Vermijd het beschadigen van het asbestmateriaal. Controleer de toestand jaarlijks op wijzigingen.

- Eenvoudige handelingen: mag via doe-het-zelf of door werknemer(s) met opleidingsattest eenvoudige handelingen
Hechtgebonden toepassing die kan worden losgeschroefd en in 1 geheel kan worden verwijderd. Bakeliet schakelaars en stopcontacten zijn asbestverdacht en kunnen best als dusdanig behandeld worden. Ze kunnen door een particulier of aannemer zelf verwijderd worden mits het nemen van de nodige voorzorgsmaatregelen. (FFP3, handschoenen, tyvek). Hou rekening met de regelgeving omtrent de verwijdering van tellers en meters bij de bevoegde instanties.

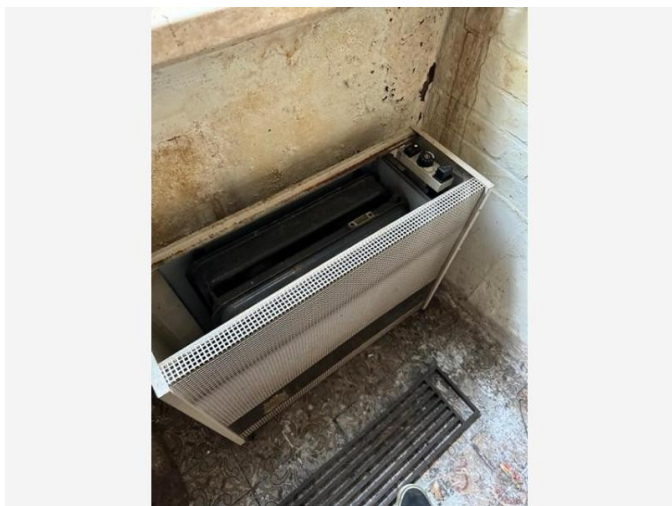
Vrije foto

Oude toestellen bevatten mogelijks asbesthoudende pakkingen/dichtingen.

Identificatiemethode	Redelijk vermoeden
Primaire drager	Ruimteverwarming
(Asbest)materiaal	Pakking, dichting

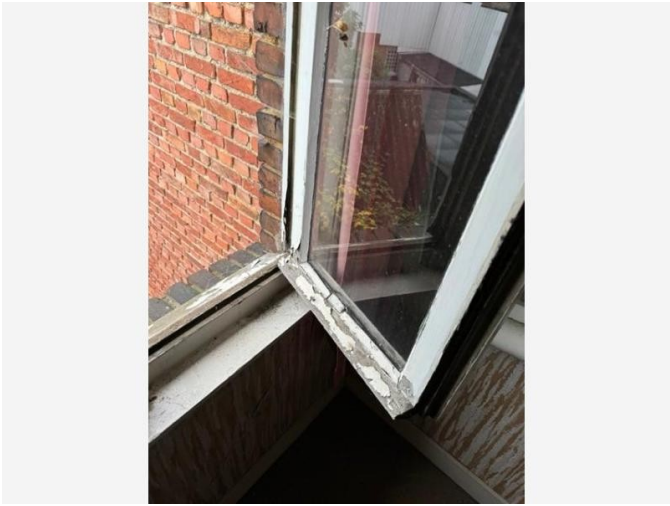
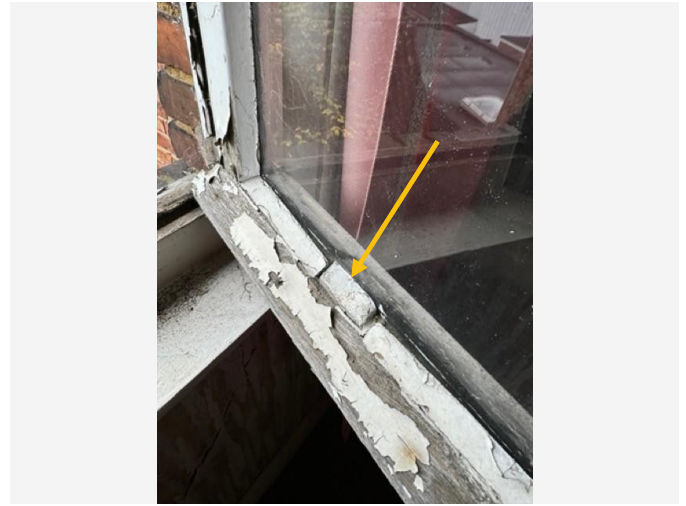
Fiche 8: Mastiek zolderraam

Geen asbest

#	Type	Referentie	Resultaat
8.1	Puntmonster	23-0095-84-M002	Geen asbest

Beschrijving	Mastiek zolderraam
Omgeving	Grenst aan binnen- en buitenlucht
Primaire drager	Wandopening verticaal (raam, deur, ...)
Bindmiddel van materiaal	Kitten, mastiek, pasta
Gebondenheid op basis van bindmiddel	Hecht
Hoeveelheid (gewicht - aantal)	<ul style="list-style-type: none">• 5,00 kg - 1 stuk
Totaal gewicht	5,00 kg
Identificatiemethode	Vaststelling met monstername
Destructieve handeling voor identificatie	Nee

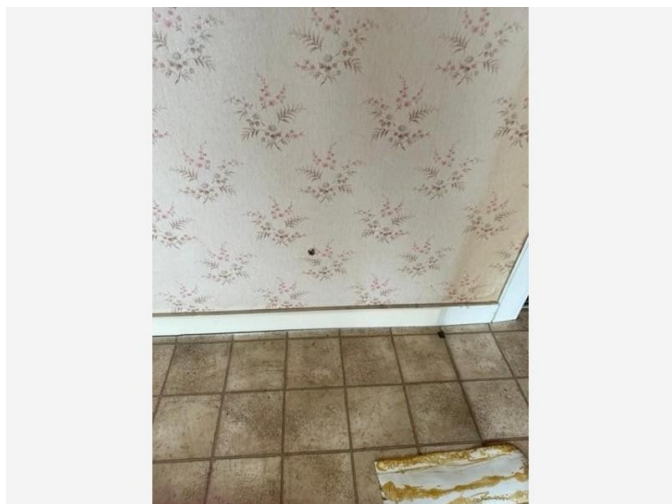
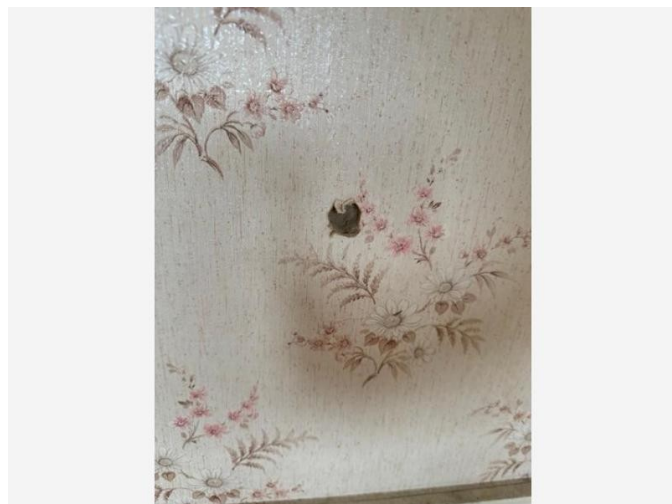
Geen asbest

#	Type	Referentie	Resultaat
9.1	Mengmonster	23-0095-84-M001	Geen asbest

Beschrijving	Pleisterwerk binnenwanden
Omgeving	Binnen
Primaire drager	Binnenwand
Bindmiddel van materiaal	Gips - kalk
Gebondenheid op basis van bindmiddel	Niet-hechtgebonden
Hoeveelheid (oppervlakte - dikte - aantal)	• 250,00 m ² - 1,00 cm - 1 stuk
Totaal volume	2,50 m ³
Identificatiemethode	Vaststelling met monstername
Destructieve handeling voor identificatie	Nee
Opmerking	De meeste wanden bevatten pleisterwerk. Een deel van de wanden is afgewerkt met hout of bevat geen pleisterwerk. De plafonds werden afgewerkt met hout/gyproc.
