Asbestinventarisatetest

Goorstraat 21, 2235 Hulshout

Attestnummer : 20230705-000132.000

Uitgegeven op : 05.07.2023

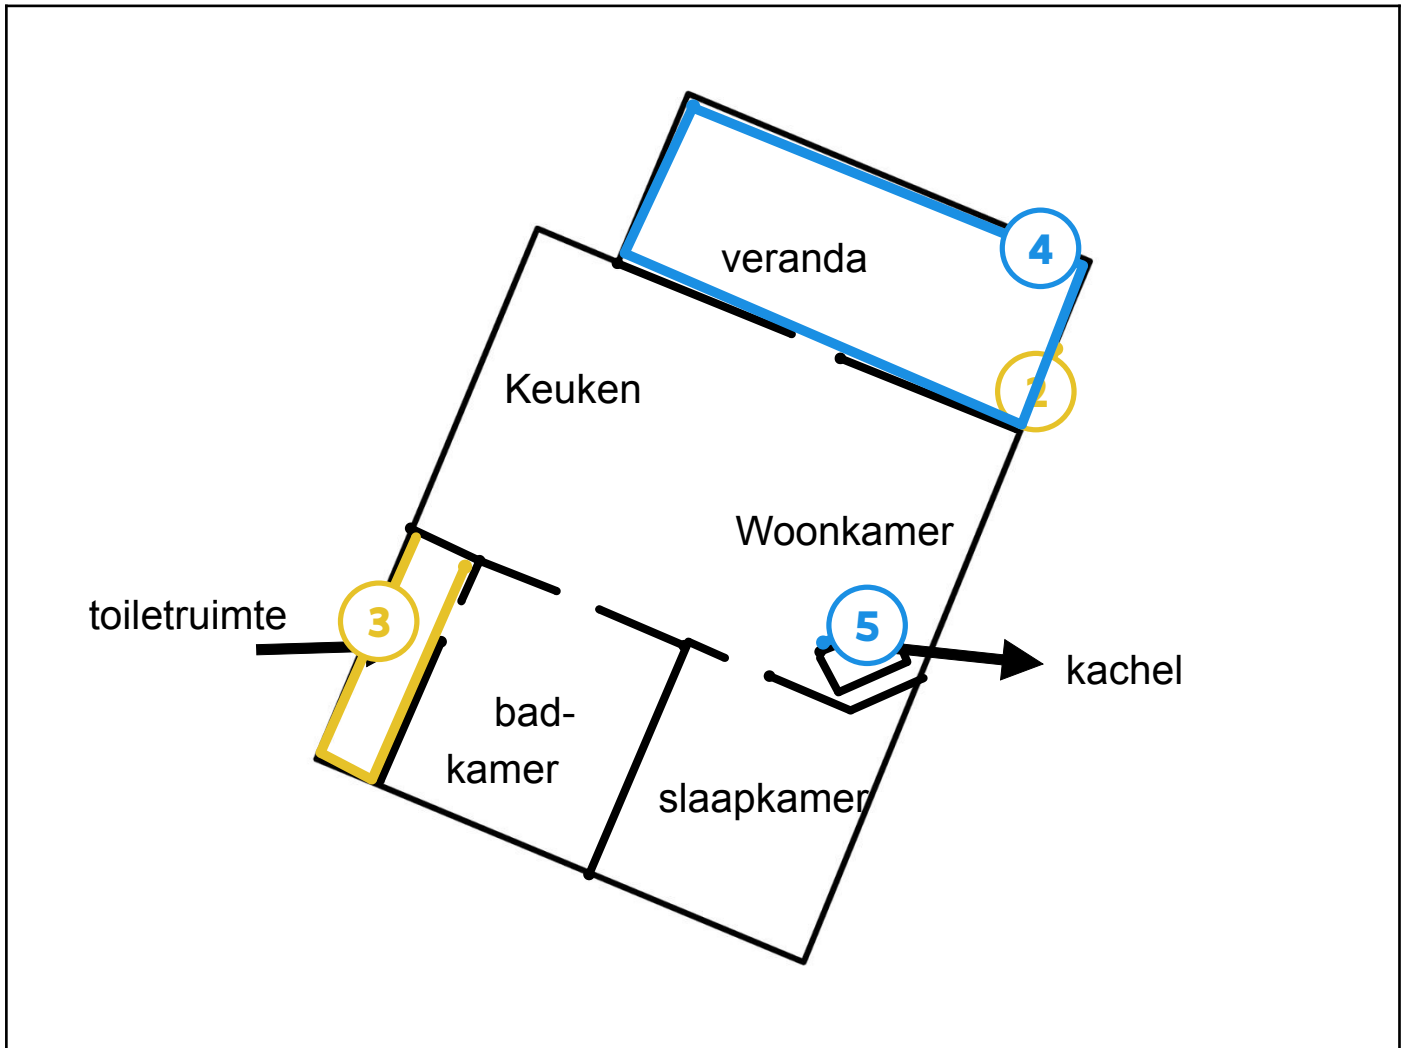
Plan 1.1: Hoofdgebouw plan

Beschrijving	Type	Actie
2. Deurdorpel ingang veranda	Asbestmateriaal	Zorgvuldig beheren
3. Wandbekleding ruimte toilet en ketel	Asbestmateriaal	Zorgvuldig beheren
4. Roofing dak veranda	Geen asbest	-
5. Koord dichting kachel	Geen asbest	-

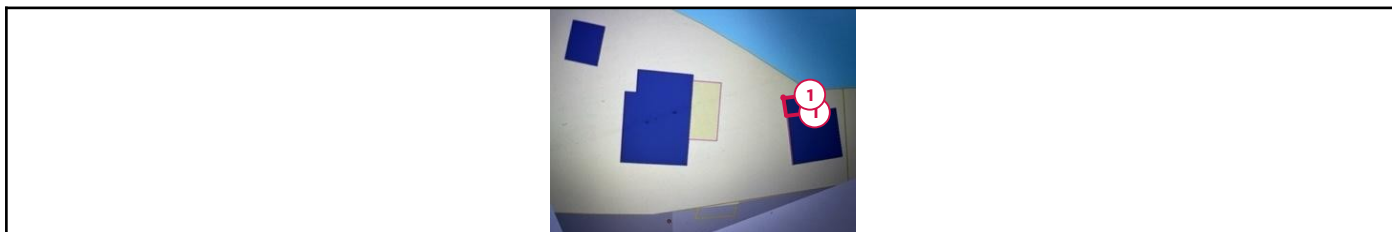
Plan 4.2: overzicht perceel

Beschrijving	Type	Actie
1. Dak hondenhok	Asbestmateriaal	Dringend verwijderen

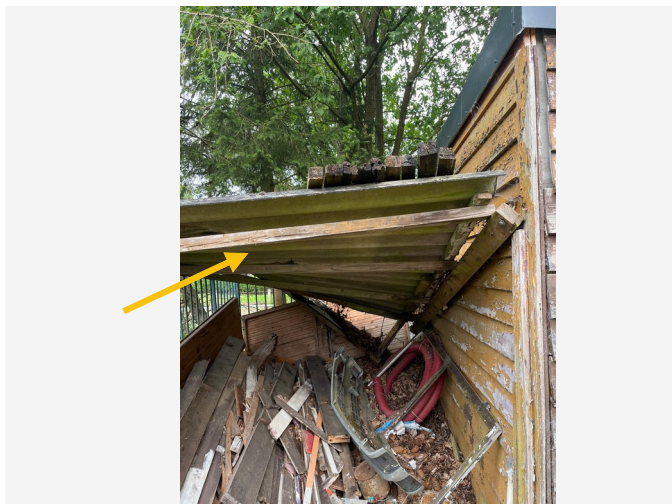
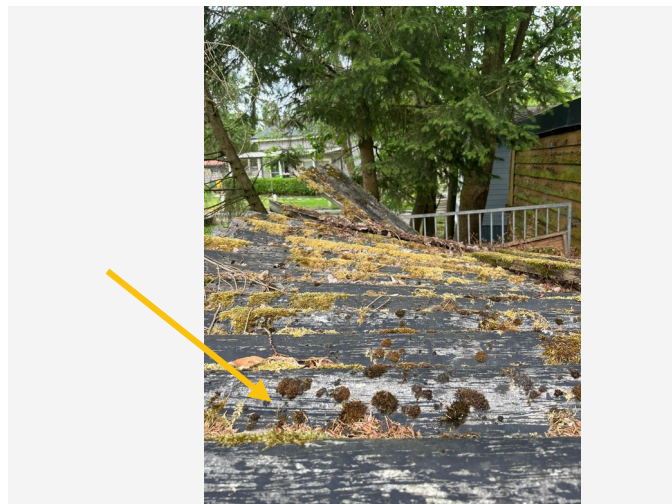
Het asbestmateriaal valt onder de mijlpaal van 2034.

Gebruik het hok niet meer! Instortingsgevaar. Verwijder de toepassing zo snel mogelijk

Eindbeoordeling materiaalrisico	Hoog materiaalrisico en/of hoge kans op vezelvrijgave
---------------------------------	---

Gebondenheid	Categorie 1: hechtgebonden in oorsprong
Asbestsoort (vezeltype)	Crocidoliet aanwezig
Asbestconcentratie	Laag (< 50%)
Afschermingsgraad van het gehele materiaal	Geheel of deels vrij aan de buitenlucht
Toestand van het materiaal	Zwaar beschadigd, zwaar verweerd

Beschrijving	Dak hondenhok
Omgeving	Buiten
Primaire drager	Schuin dak
Asbestmateriaal	Dak- en gevelbekleding - Golfplaat
Bindmiddel van asbestmateriaal	Cement
Gebondenheid op basis van bindmiddel	Hecht
Hoeveelheid (oppervlakte - aantal)	• 8,00 m ² - 1 stuk
Totale oppervlakte	8,00 m ²

- Verwijder dit asbestmateriaal zo snel mogelijk. Volg de toestand goed op.

- Eenvoudige handelingen: enkel door erkend asbestverwijderaar
Omwille van de slechte staat van het dak en al het onderliggend materiaal kan men dit best laten verwijderen door een erkend asbestverwijderaar. Ook het materiaal onder de afdruiptzones dient als asbesthoudend behandeld te worden.

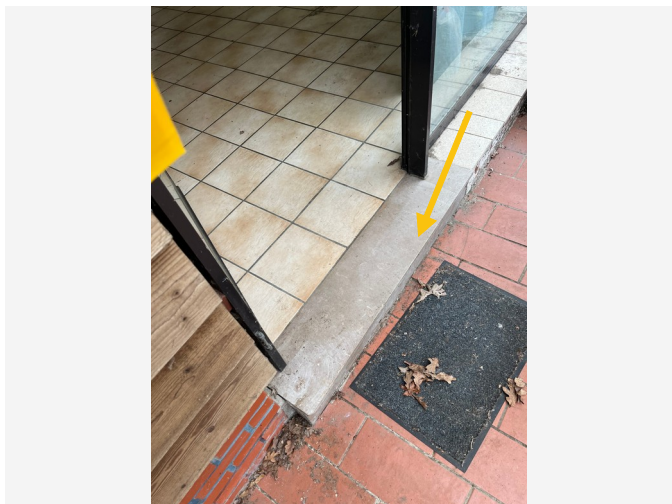
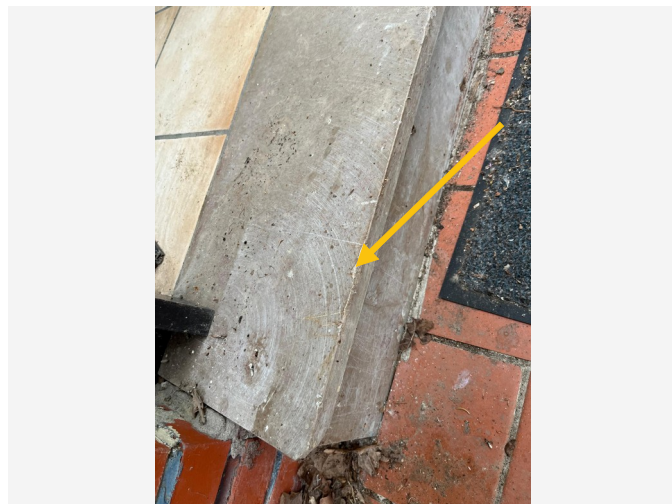
Het asbestmateriaal valt onder de mijlpaal van 2040.

Zeer laag materiaalrisico en/of zeer lage kans op vezelvrijgave

Gebondenheid	Categorie 1: hechtgebonden in oorsprong
Asbestsoort (vezeltype)	Alleen chrysotiel
Asbestconcentratie	Laag (< 50%)
Afschermingsgraad van het gehele materiaal	Niet stootvaste afscherming
Toestand van het materiaal	Licht beschadigd, licht verweerd. Intact materiaal type Pical – asbestboard of categorie III 'gebondenheid'

Beschrijving	Deurdorpel ingang veranda
Omgeving	Buiten
Primaire drager	Wandopening verticaal (raam, deur, ...)
Asbestmateriaal	deurdorpel
Bindmiddel van asbestmateriaal	Cement
Gebondenheid op basis van bindmiddel	Hecht
Hoeveelheid (gewicht - aantal)	• 4,99 kg - 1 stuk
Totaal gewicht	4,99 kg

- Zorg voor een veilig beheer. Vermijd het beschadigen van het asbestmateriaal. Controleer de toestand jaarlijks op wijzigingen.

- Eenvoudige handelingen: mag via doe-het-zelf of door werknemer(s) met opleidingsattest eenvoudige handelingen
Mag verwijderd worden via de doe het zelf methode. Probeer deze in zijn geheel uit te breken. Draag wel alle PBM's bij de uitvoeringswerken.

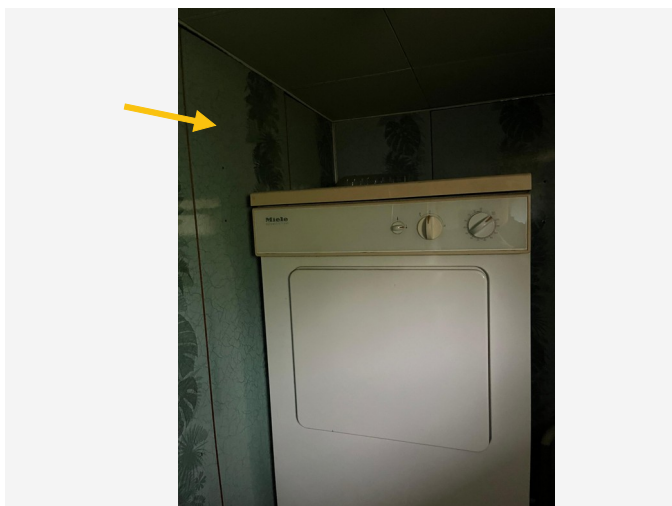
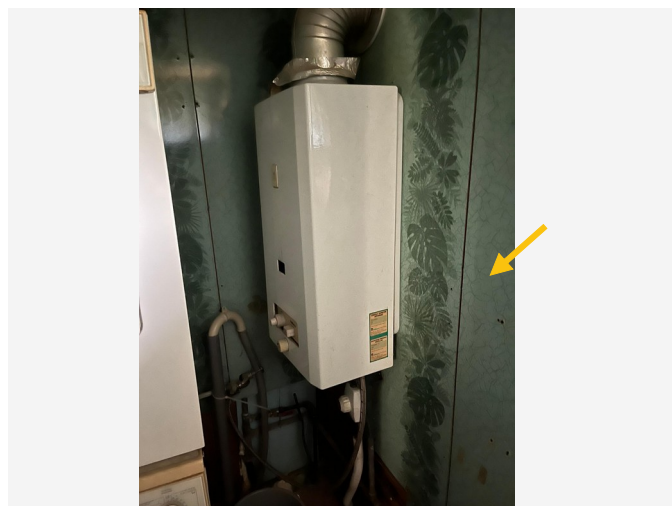
Het asbestmateriaal valt onder de mijlpaal van 2040.

Geen draaiende gereedschappen gebruiken!

Eindbeoordeling materiaalrisico	Laag materiaalrisico en/of verlaagde kans op vezelvrijgave
---------------------------------	--

Gebondenheid	Categorie 1: hechtgebonden in oorsprong
Asbestsoort (vezeltype)	Alleen chrysotiel
Asbestconcentratie	Laag (< 50%)
Afschermingsgraad van het gehele materiaal	Geheel of deels (ook) vrij aan binnenluchtstromen
Toestand van het materiaal	Onbeschadigd, niet verweerd

Beschrijving	Wandbekleding ruimte toilet en ketel
Omgeving	Binnen
Primaire drager	Binnenwand
Asbestmateriaal	Dak- en gevelbekleding - Plaat
Bindmiddel van asbestmateriaal	Cement
Gebondenheid op basis van bindmiddel	Hecht
Hoeveelheid (oppervlakte - dikte - aantal)	• 11,50 m ² - 0,70 cm - 1 stuk
Totaal volume	0,081 m ³

- Zorg voor een veilig beheer. Vermijd het beschadigen van het asbestmateriaal. Controleer de toestand jaarlijks op wijzigingen.

- Eenvoudige handelingen: mag via doe-het-zelf of door werknemer(s) met opleidingsattest eenvoudige handelingen
Deze platen kunnen in zijn geheel voorzichtig uitbroken worden. Draag zeker alle PBM's.

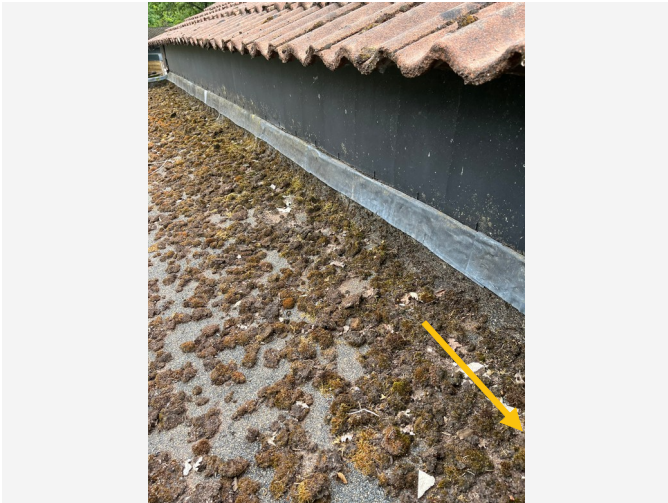
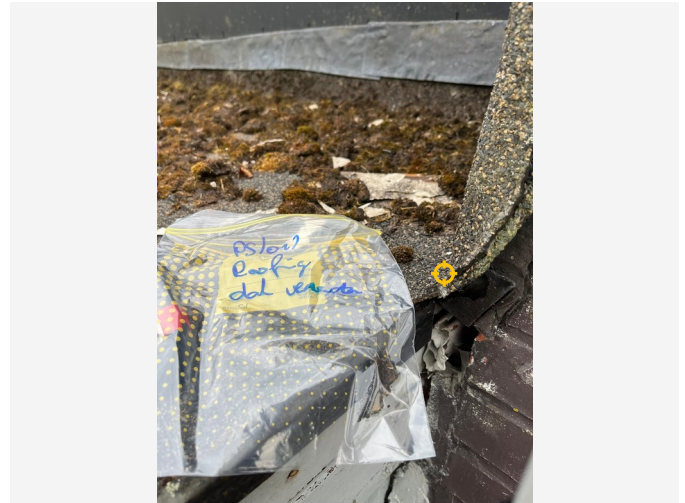
Fiche 4: Roofing dak veranda

Geen asbest

#	Type	Referentie	Resultaat
4.1	Puntmonster	01	Geen asbest

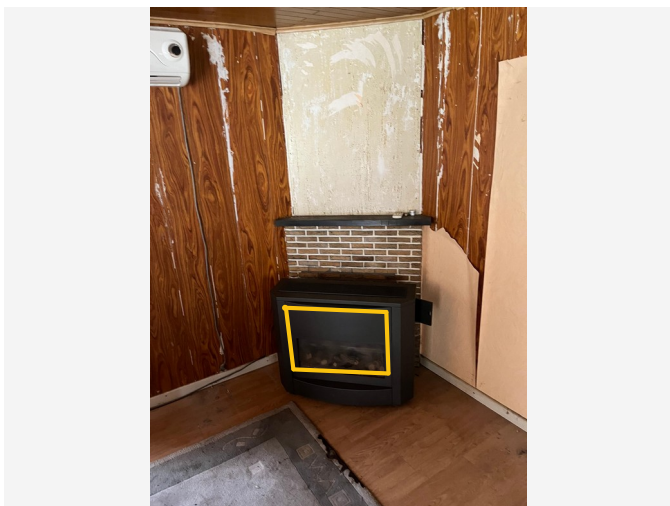
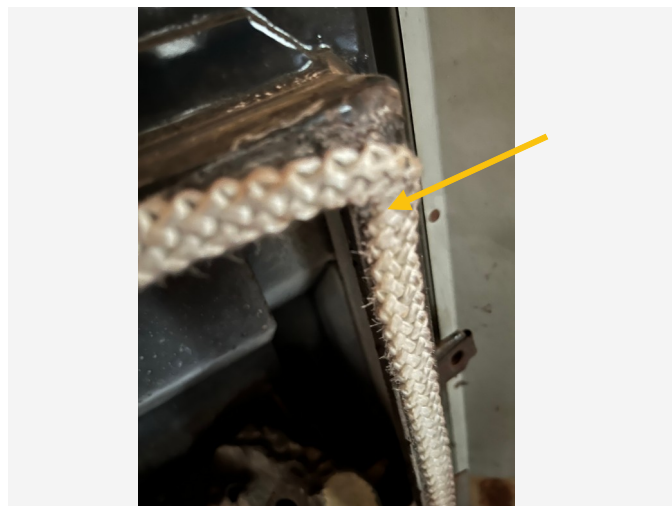
Geen asbest

Beschrijving	Koord dichting kachel
Omgeving	Binnen
Identificatiemethode	Vaststelling zonder monsternamen
Opmerking	Het is een blinkende koord. maw niet asbest-houdend
