# Asbestinventarisatietest

Hollebeekstraat 20, 2840 Rumst

Attestnummer : 20251210-000262.000

Uitgegeven op : 10.12.2025

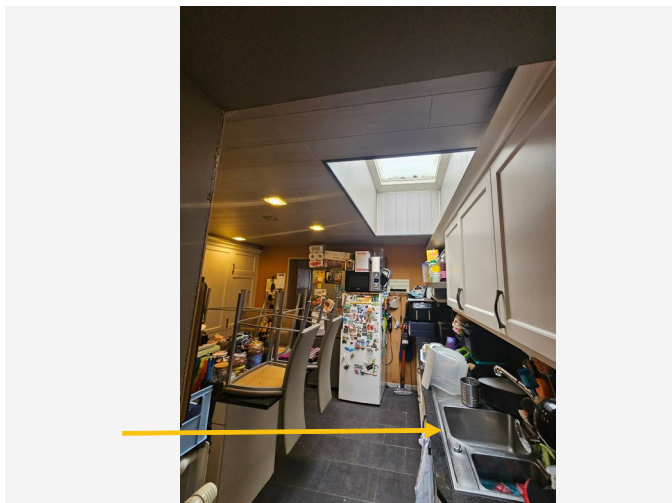
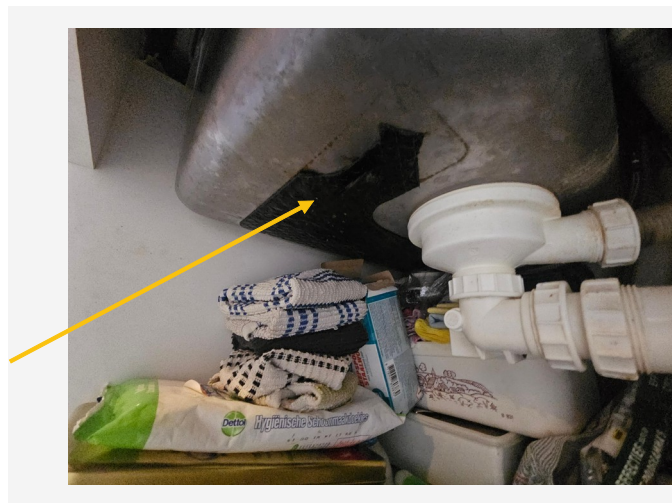
# Fiche 1: Ontdreuningsplaat spoelbak (visuele vaststelling)

Eindbeoordeling materiaalrisico	Verhoogd materiaalrisico en/of verhoogde kans op vezelvrijgave
---------------------------------	--

Gebondenheid	Categorie 1: hechtgebonden in oorsprong
Asbestsoort (vezeltype)	Alleen chrysotiel
Asbestconcentratie	Laag (< 50%)
Afschermingsgraad van het gehele materiaal	Geheel of deels (ook) vrij aan de binnenlucht
Toestand van het materiaal	Matig beschadigd, matig verweerd

Verwijderen

- Zorg voor een veilig beheer. Vermijd het beschadigen van het asbestmateriaal. Controleer de toestand jaarlijks op wijzigingen.

- Eenvoudige handelingen: mag via doe-het-zelf of door werknemer(s) met opleidingsattest eenvoudige handelingen  
Verwijdering via doe-het-zelf : : extra bevochtigen om stof te voorkomen Standaard dragen van de nodige wegwerp beschermingsmiddelen FFP 3 masker , handschoenen en tyvec CAT III type 5-6 , afspoelbaar schoeisel Lossteken met spatel, breken vermijden. Verwijdering: EH opgeleid personeel : extra bevochtigen om stof te voorkomen Standaard dragen van de nodige wegwerp beschermingsmiddelen FFP 3 masker , handschoenen en tyvec CAT III type 5-6 , afwasbaar schoeisel Lossteken met spatel , gebruik van puntafzuiging met stofzuiger met absoluut filter. Voor hechtgebonden toepassingen: Bij verwijdering door doe-het-zelf moet men dit afval dubbel en luchtdicht verpakt aandienen bij het gemeentelijk recyclagepark. Men raadpleegt best op voorhand de voorwaarden van het recyclagepark. Zie ook link Zie <https://ovam.vlaanderen.be/wie-mag-wat-verwijderen> <https://ovam.vlaanderen.be/voorzorgsmaatregelen-bij-asbestverwijdering> <https://ovam.vlaanderen.be/asbestafval-afvoeren> Zie ook wetgevend kader (website van de OVAM en CODEX boek VI titel 3).

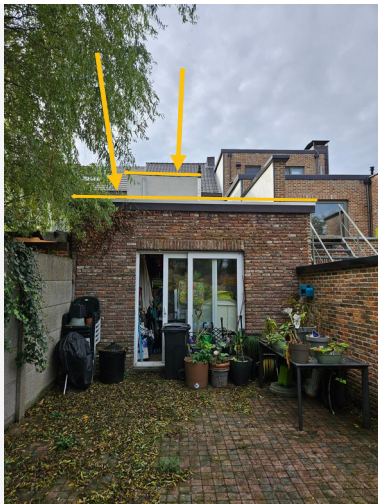
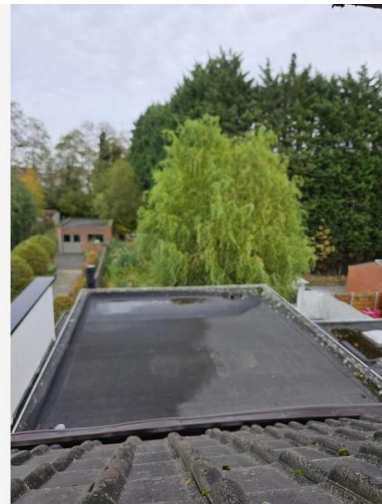
Eindbeoordeling materiaalrisico	Laag materiaalrisico en/of verlaagde kans op vezelvrijgave
---------------------------------	--

<b>Gebondenheid</b>	Categorie 1: hechtgebonden in oorsprong
<b>Asbestsoort (vezeltype)</b>	Alleen chrysotiel
<b>Asbestconcentratie</b>	Laag (< 50%)
<b>Afschermingsgraad van het gehele materiaal</b>	Geheel of deels vrij aan de buitenlucht
<b>Toestand van het materiaal</b>	Licht beschadigd, licht verweerd. Intact calciumsilicaatmateriaal of categorie III 'gebondenheid'

Beschrijving	Roofing (zonder staalname: kans lekkage)
Omgeving	Buiten
Primaire drager	Plat dak
Asbestmateriaal	Dak- en gevelbekleding - Roofing
Bindmiddel van asbestmateriaal	Bitumen (roofing, teer, asfalt)
Gebondenheid op basis van bindmiddel	Hecht
Hoeveelheid (oppervlakte - aantal)	<ul style="list-style-type: none"><li>• 8,00 m<sup>2</sup> - 1 stuk</li><li>• 40,00 m<sup>2</sup> - 1 stuk</li></ul>
Totale oppervlakte	48,00 m <sup>2</sup>
Eenvoudig bereikbaar	Ja
Bevestigingswijze	<ul style="list-style-type: none"><li>• Verlijmd, ingegoten, versmeerd</li></ul>
Identificatiemethode	<p>De asbestdeskundige beoordeelt het materiaal als asbestverdacht en dus asbesthoudend, en dit zonder monstername.</p> <p>Motivatie: De monstername brengt andere schade aan dan schade die inherent is aan de monstername.</p>
Destructieve handeling voor identificatie	Nee
Opmerking	<p>Volgens het inspectieprotocol is een monstername van roofing verplicht om dit te identificeren als niet-asbesthoudend. Een monstername is echter niet mogelijk wegens kans op lekkage. De toepassing wordt in de databank als asbestverdacht beschouwd. Mogelijks kunnen er ook asbestverdachte onderlagen aanwezig zijn. Het is aangewezen om extra controle uit te voeren bij eventuele renovatiewerken. De vermelde oppervlaktes, diktes en volumes betreffen een beredeneerde schatting. Er worden geen rechten verleend aan deze oppervlaktes/diktes/volumes.</p>

Zorgvuldig beheren

- Zorg voor een veilig beheer. Vermijd het beschadigen van het asbestmateriaal. Controleer de toestand jaarlijks op wijzigingen.
- Voer bijkomende staalname(s) uit.

- Eenvoudige handelingen: enkel door erkend asbestverwijderaar EH erkend saneerder, verwijdering dient te gebeuren volgens de geldende voorschriften en veiligheidsnormen Zie ook link Zie <https://ovam.vlaanderen.be/wie-mag-wat-verwijderen>  
<https://ovam.vlaanderen.be/voorzorgsmaatregelen-bij-asbestverwijdering>  
<https://ovam.vlaanderen.be/asbestafval-afvoeren> Zie ook wetgevend kader (website van de OVAM en CODEX boek VI titel 3). <http://werk.belgie.be/sites/default/files/content/documents/Welzijn%20op%20het%20werk/Regelgeving/Codex%20boek%20VI%20titel%203%20Asbest.pdf> methodiek verwijderingsmethodes worden achteraan in het attest verder toegelicht

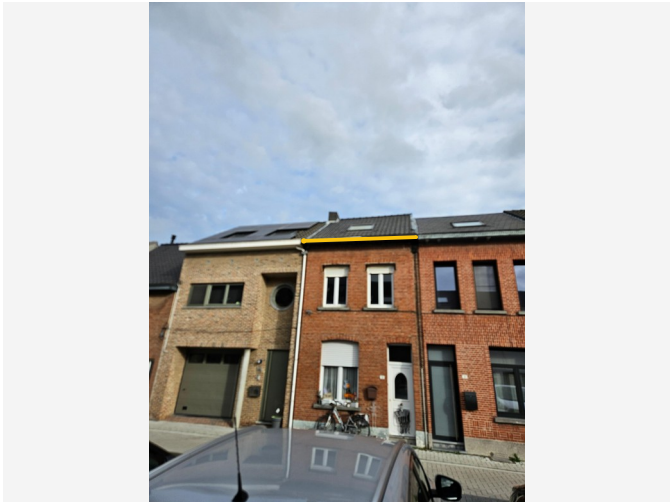
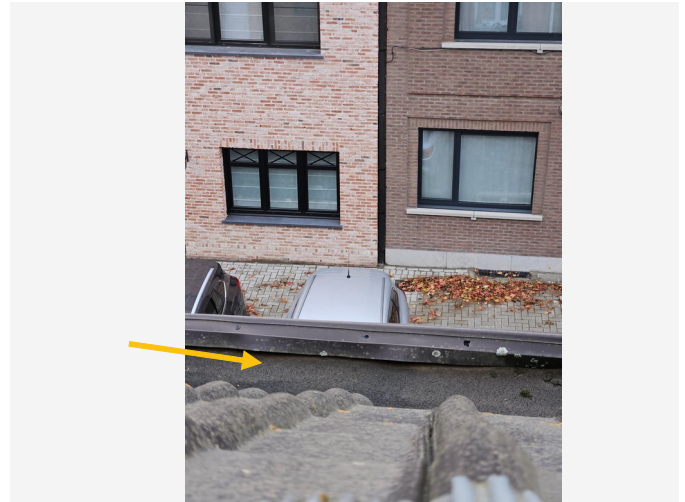
## Fiche 3: Dakgoot roofing (visueel vastgesteld - geen monstername)

Eindbeoordeling materiaalrisico	Laag materiaalrisico en/of verlaagde kans op vezelvrijgave
---------------------------------	--

Opmerking	<p>Volgens het inspectieprotocol is een monstername van roofing verplicht om dit te identificeren als niet-asbesthoudend. Omwille van de hoogte (&gt;3,50m) is de dakgoot niet bereikbaar en kon er bijgevolg geen staal genomen worden. De toepassing wordt in de databank als asbestverdacht beschouwd. Het is aangewezen om extra controle uit te voeren bij eventuele dakrenovatiewerken. De vermelde oppervlaktes, diktes en volumes betreffen een beredeneerde schatting. Er worden geen rechten verleend aan deze oppervlaktes/diktes/volumes.</p>

Zorgvuldig beheren

- Zorg voor een veilig beheer. Vermijd het beschadigen van het asbestmateriaal. Controleer de toestand jaarlijks op wijzigingen.
- Voer bijkomende staalname(s) uit.

- Eenvoudige handelingen: enkel door erkend asbestverwijderaar  
EH doe-het zelf en/of opgeleid aannemer is NIET toegestaan omdat de roofing zijn bindingssterkte verloren is

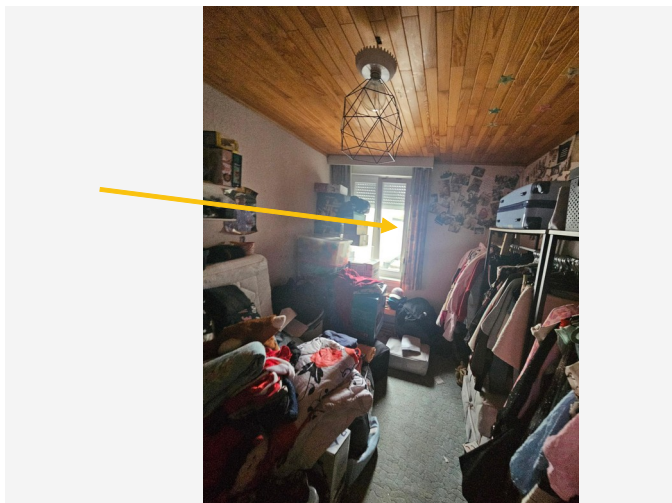
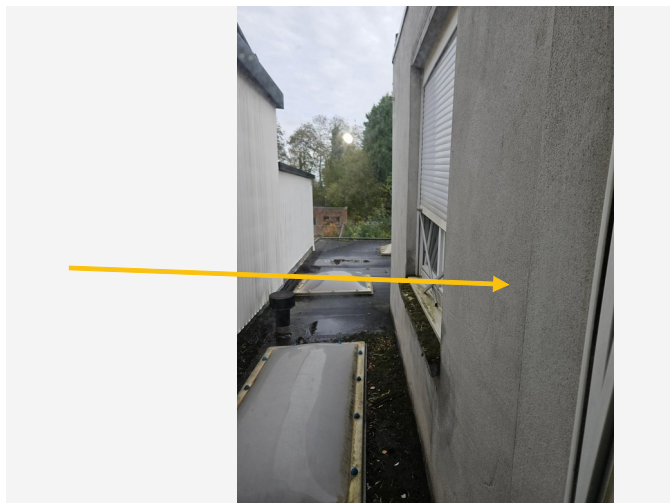
## Fiche 4: Crepi buitentoepassing (niet bemonsterbaar wegens materiaalopslag)

Eindbeoordeling materiaalrisico	Zeer laag materiaalrisico en/of zeer lage kans op vezelvrijgave
---------------------------------	---

Gebondenheid	Categorie 1: hechtgebonden in oorsprong
Asbestsoort (vezeltype)	Amfibool aanwezig, uitgezonderd crocidoliet
Asbestconcentratie	Laag (< 50%)
Afschermingsgraad van het gehele materiaal	Geheel of deels vrij aan de buitenlucht
Toestand van het materiaal	Onbeschadigd, niet verweerd

<b>Opmerking</b>	<p>In het inspectieprotocol is een monstername van crepi verplicht om dit te identificeren als niet-asbesthoudend. Monstername is echter niet mogelijk wegens materiaalopslag (ramen zijn geblokkeerd en kunnen niet geopend worden, eigenaar weigert medewerking wegens gedwongen verkoop.)</p> <p>De vermelde oppervlaktes, diktes, gewichten en volumes betreffen een beredeneerde schatting. Er worden geen rechten verleend aan deze oppervlaktes/diktes/volumes.</p>

Zorgvuldig beheren

- Zorg voor een veilig beheer. Vermijd het beschadigen van het asbestmateriaal. Controleer de toestand jaarlijks op wijzigingen.
- Voer bijkomende staalname(s) uit.

- Hermetische zone (erkend asbestverwijderaar)  
Toepassing mag niet door doe-het-zelf verwijderd worden!

HZ : verwijderen van crepi is een losgebonden toepassing In buitenomgeving: dmv het plaatsen van een stelling en krimpfolie zal een hermetische zone worden opgesteld langs de buitengevel om de crepi te verwijderen.

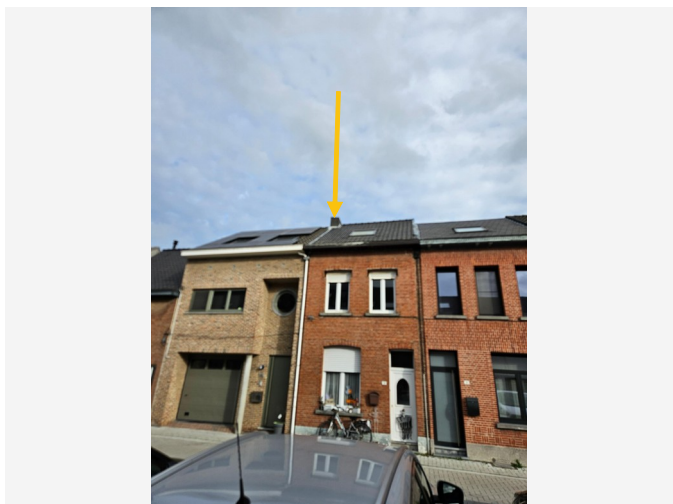
**Reden:** Het te onderzoeken materiaal situeert zich hoger dan 3,50 m te rekenen vanaf een veilige ondergrond

**Uitleg van de asbestdeskundige:** Bij werken (dak of reiniging schouw) kan een stelling geplaatst worden , het is niet duidelijk of er asbestverdachte materialen aanwezig zijn in de schouw.

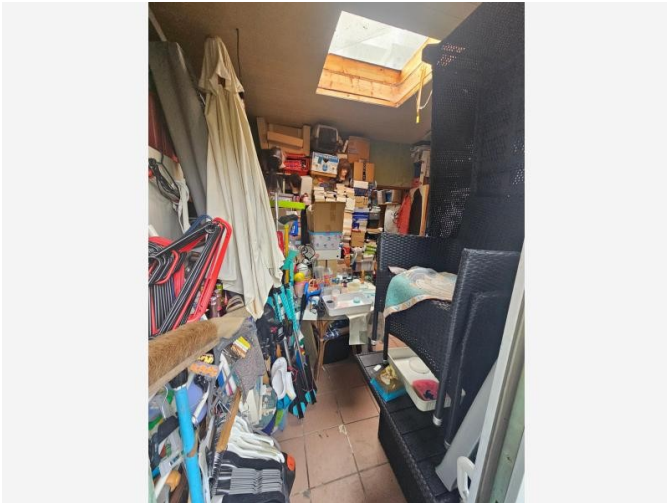
**Reden:** Materiaal in opslag

**Uitleg van de asbestdeskundige:** Middellange termijnbeperking : Materialen/inboedel zijn in grote mate aanwezig doorheen de woning. Vloer- en wanddelen konden niet volledig worden geïnspecteerd worden. Hierdoor zijn misschien verborgen asbestverdachte toepassingen aanwezig. De opdrachtgever blijkt redelijkerwijs niet in staat om het materiaal op korte termijn op te ruimen of te verwijderen. Het materiaal wordt pas verwijderd bij effectieve verhuis/verkoop. Termijn is onbekend.

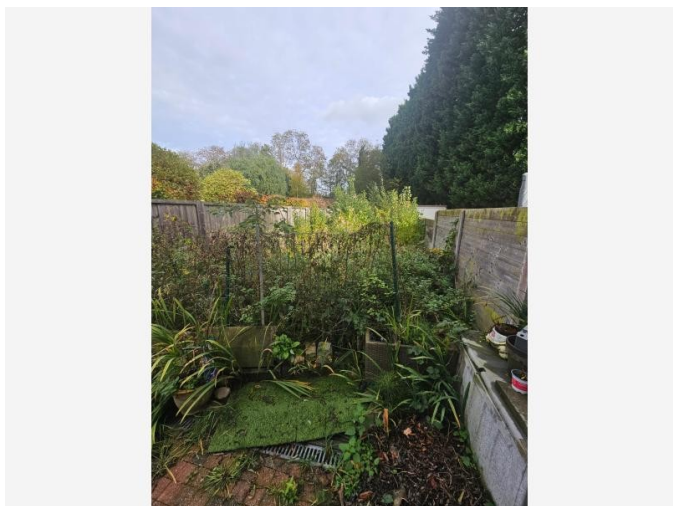
**Reden:** Overwoekerende vegetatie

**Uitleg van de asbestdeskundige:** Middellange termijnbeperking : De tuin is in grote mate overwoekerd en zal door een nieuwe eigenaar vrij gemaakt worden van vegetatie.

Hierdoor is het perceel niet voldoende inspecteerbaar . Mogelijks zijn er asbestverdachte materialen niet opgemerkt.

Dit kan niet handmatig opgelost worden , hiervoor zal mechanisch materiaal voor gebruikt dienen te worden.

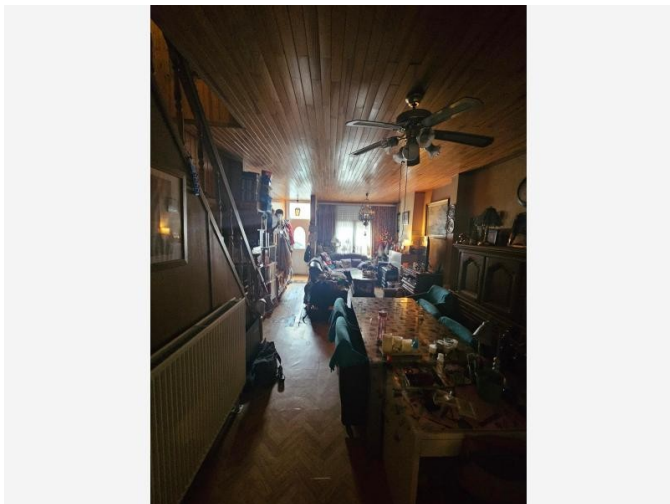
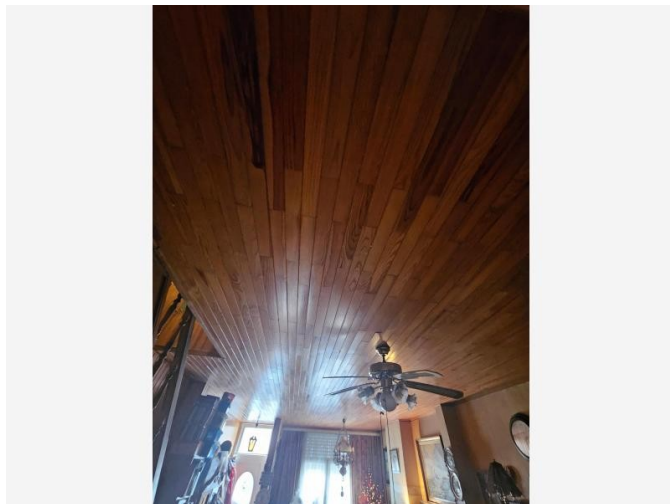
Alle plafonds zijn afgewerkt met valse plafonds in hout, gipskarton of pvc lamellen. Het is niet duidelijk of er pleisterwerk of ander verdacht asbestmateriaal aanwezig is achter / op deze valse plafonds, het is aangewezen om bijkomend onderzoek uit te voeren bij werken. Zonder destructieve handeling is het niet mogelijk om na te gaan of er asbesthoudende materialen aanwezig zijn achter de plafond afwerking. Als bij sloop of renovatie blijkt dat er achter deze plafonds nog pleisterwerk of asbest verdachte toepassingen aanwezig zijn, moet dit bemonsterd worden.

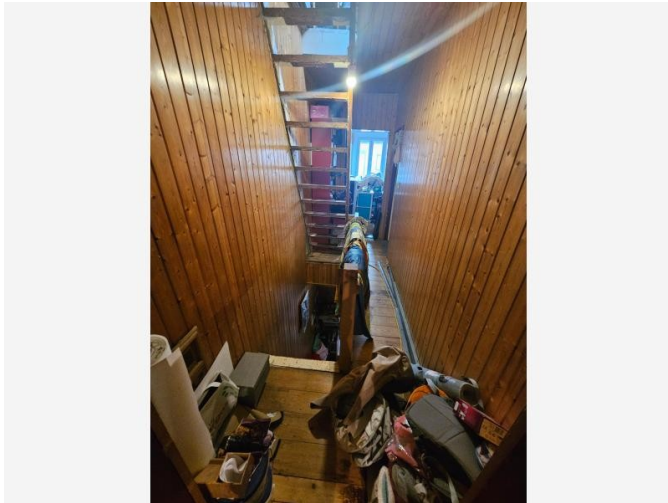
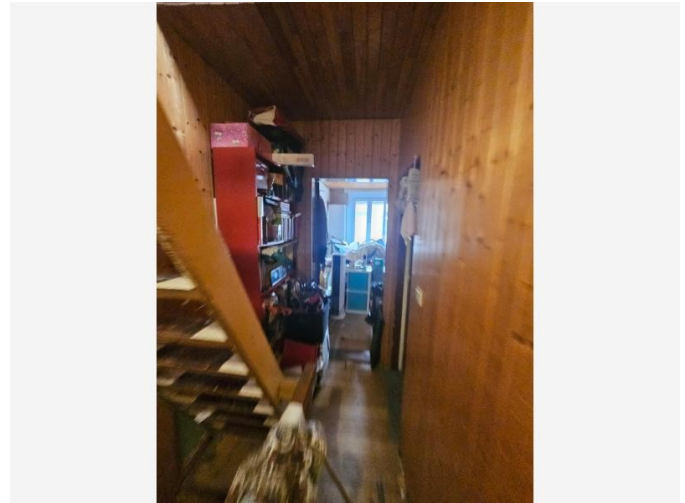
Binnenwanden zijn afgewerkt met valse wanden in gipskarton of hout. Het is niet duidelijk of er pleisterwerk of asbest toepassingen aanwezig zijn achter/op deze valse wanden, het is aangewezen om bijkomend onderzoek uit te voeren bij werken.

Zonder destructieve handeling is het niet mogelijk om na te gaan of er asbesthoudende materialen aanwezig zijn achter de wand afwerking. Als bij sloop of renovatie blijkt dat er achter deze wanden nog pleisterwerk of asbest verdachte toepassingen aanwezig zijn, moet dit bemonsterd worden.

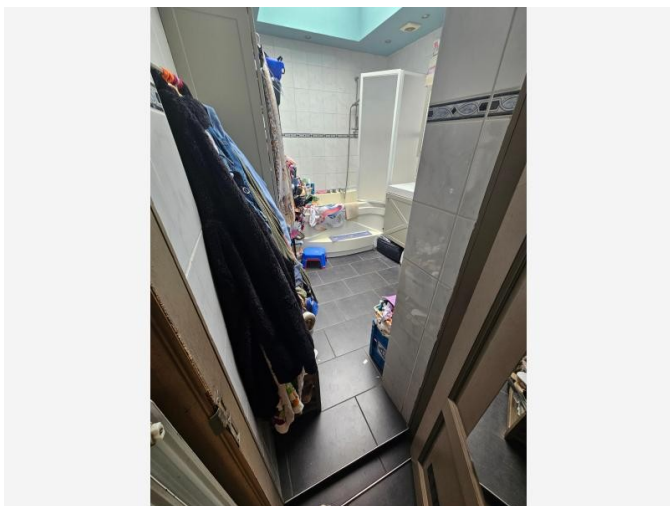
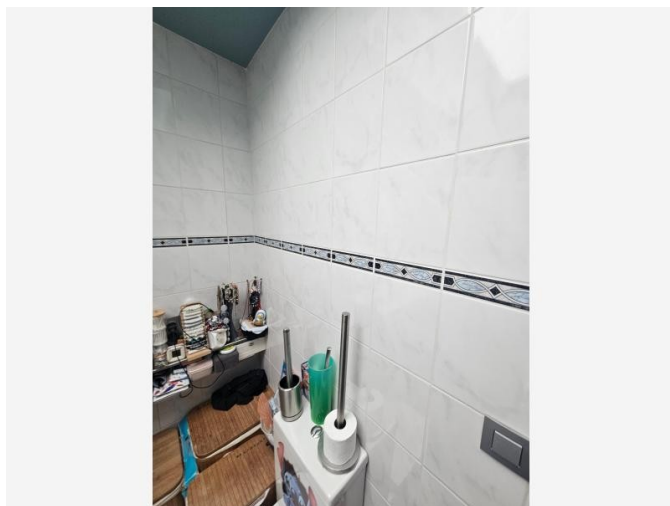
In het inspectieprotocol is een monsternamen van tegellijm verplicht om dit te identificeren als niet-asbesthoudend. Er waren geen facturen ter beschikking die bevestigen dat de tegels na 2001 waren geplaatst. Er waren geen bestaande beschadigingen aan de wand en of vloertegels om de lijm voldoende te kunnen inspecteren. Om dit af te toetsen is het aangewezen om bij eventuele renovatiewerken aan de tegels verder onderzoek/staalname te laten uitvoeren ter controle.

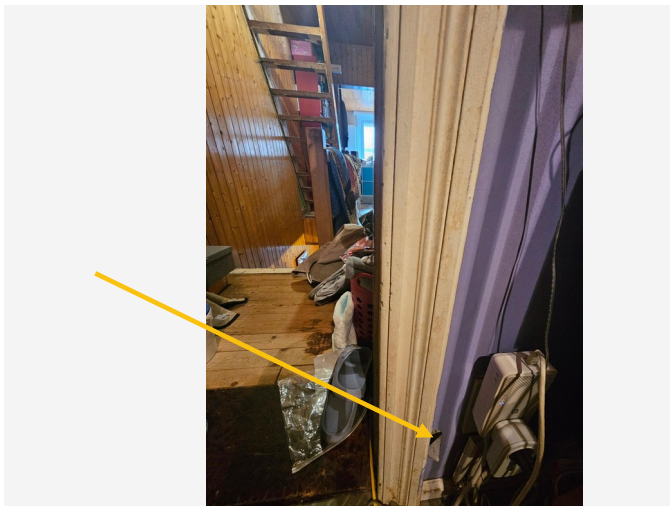
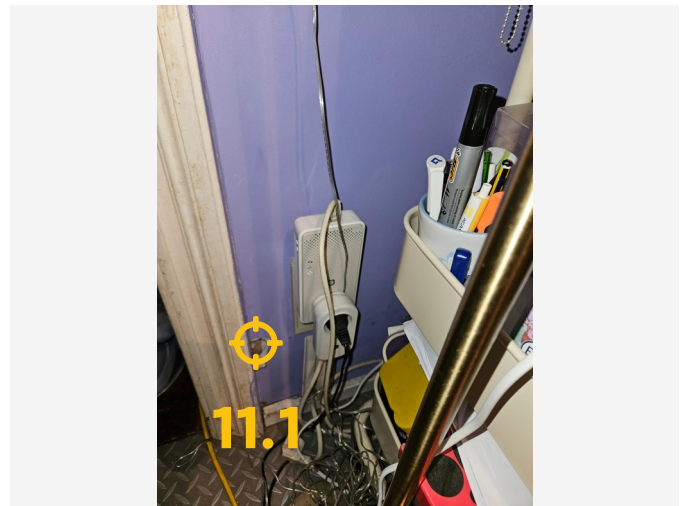
# Fiche 11: Muurpleister (staalname)

Geen asbest

#	Type	Referentie	Resultaat
11.1	Mengmonster	1	Geen asbest
