Asbestinventarisatetest

Helenboslaan 3, 2630 Aartselaar

Attestnummer : 20250904-000316.000

Uitgegeven op : 04.09.2025

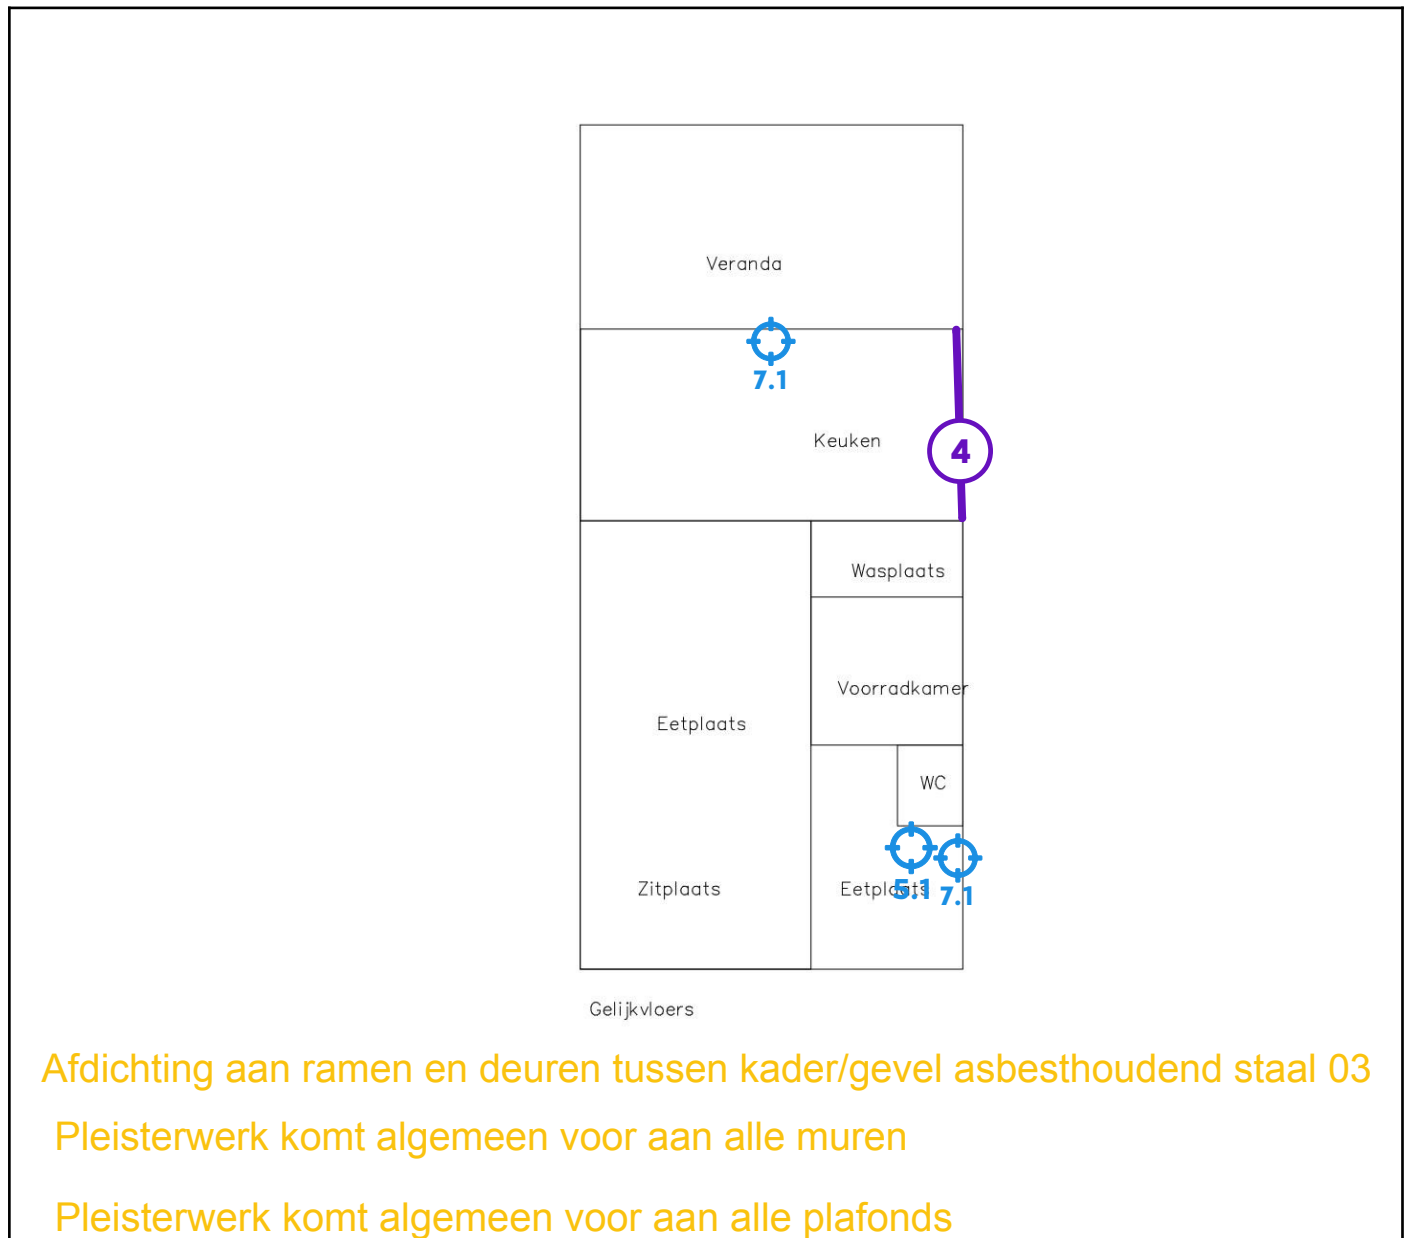
Plan 1.1: Gvl

Beschrijving	Type	Actie
2. Afdichting aan ramen en deuren Asbeshoudend	Asbestmateriaal	Verwijderen
4. Faience tegellijm	Advies	-
5. Pleisterwerk aan de plafonds	Geen asbest	-
5.1 Code: 02	Mengmonster	-

7. Pleisterwerk aan de muren	Geen asbest	-
7.1 Code: 01	Mengmonster	-

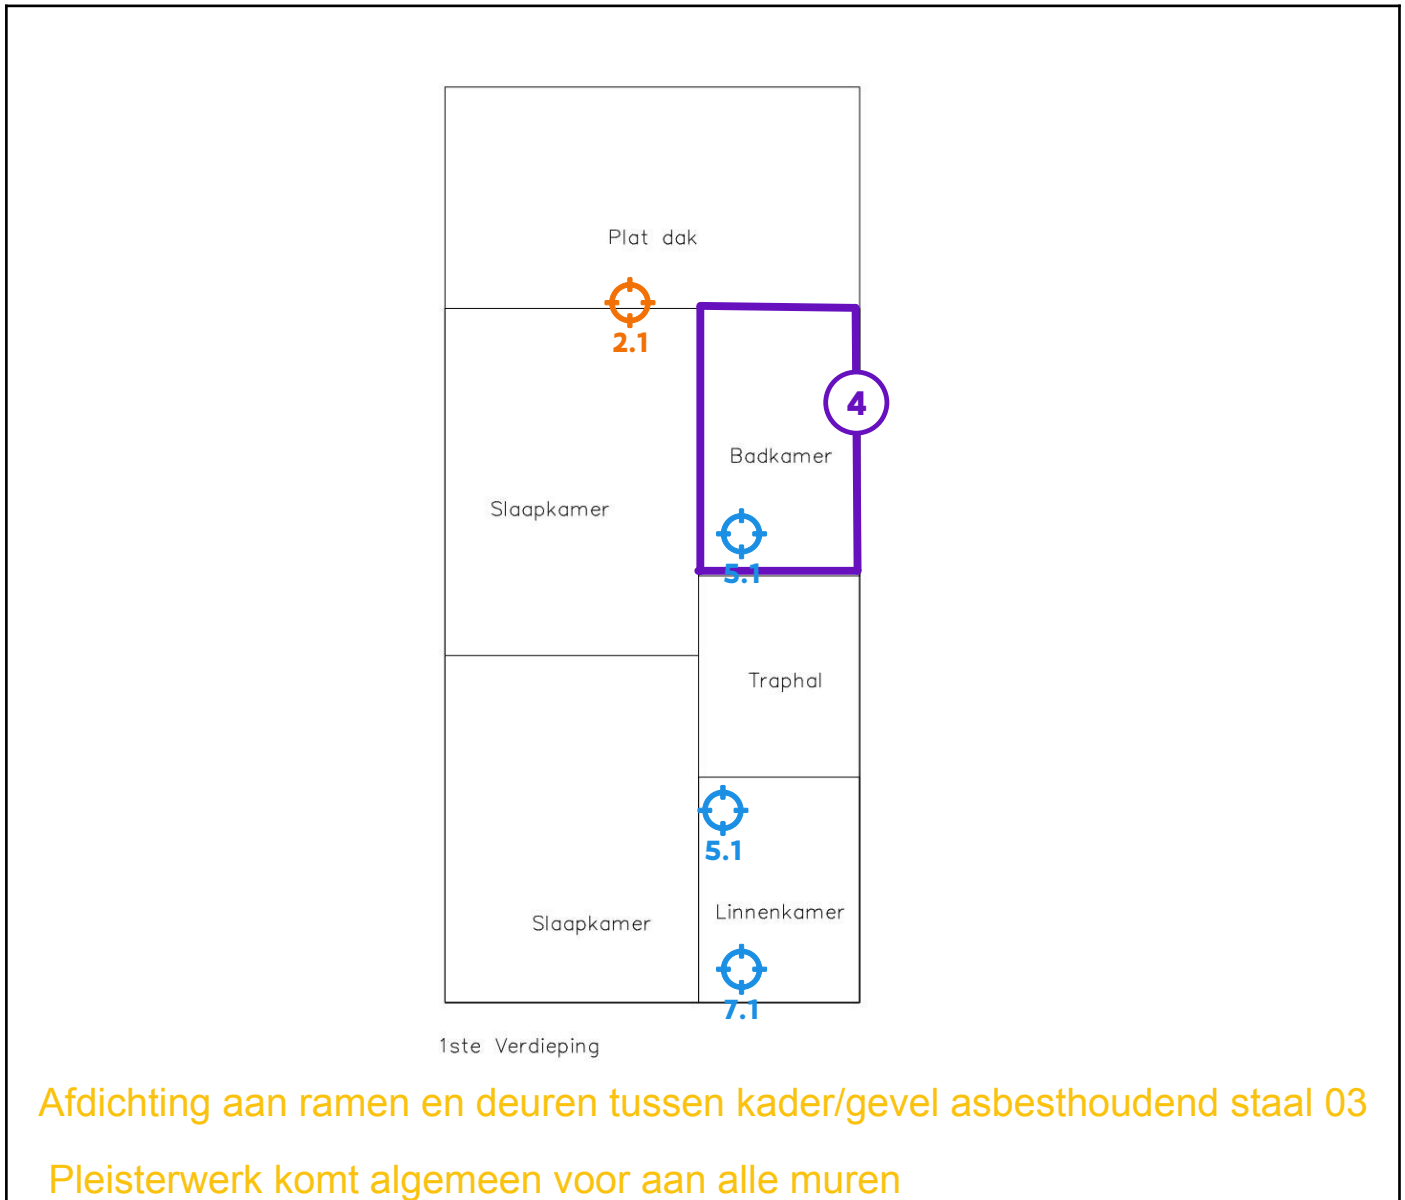
Plan 1.2: 1ste verdieping

Beschrijving	Type	Actie
2. Afdichting aan ramen en deuren Asbeshoudend	Asbestmateriaal	Verwijderen
2.1 Code: 03	Puntmonster	-
4. Faience tegellijm	Advies	-
5. Pleisterwerk aan de plafonds	Geen asbest	-

5.1 Code: 02	Mengmonster	-
7. Pleisterwerk aan de muren	Geen asbest	-
7.1 Code: 01	Mengmonster	-

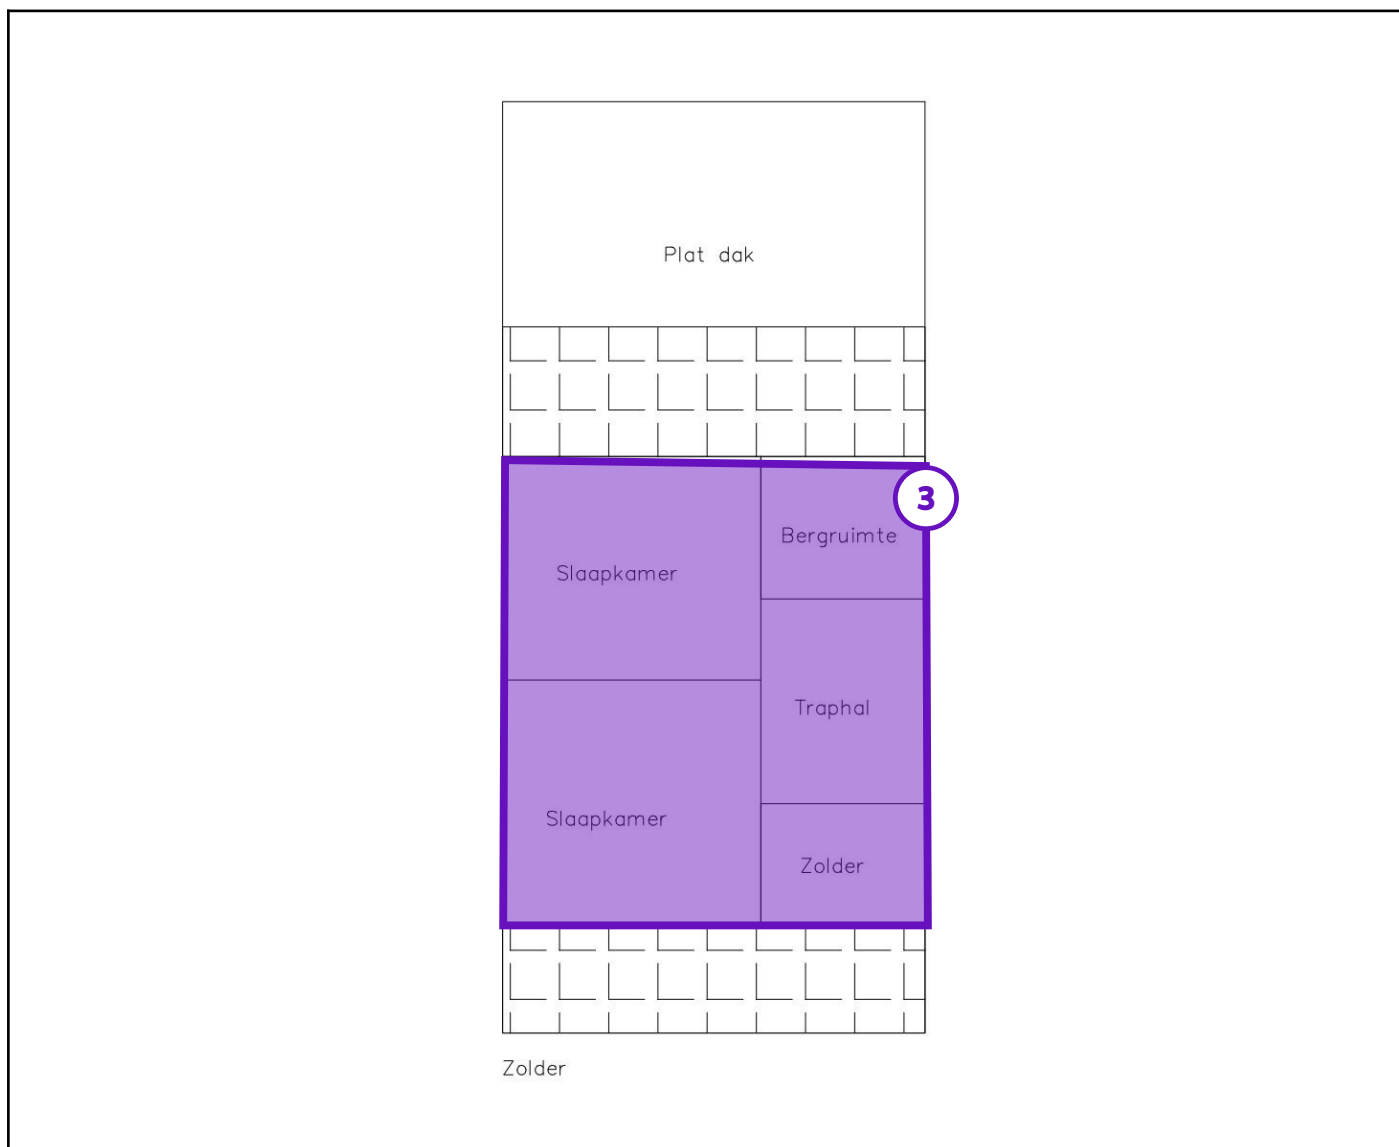
Plan 1.3: Zolder

Beschrijving	Type	Actie
3. Onderdak	Advies	-

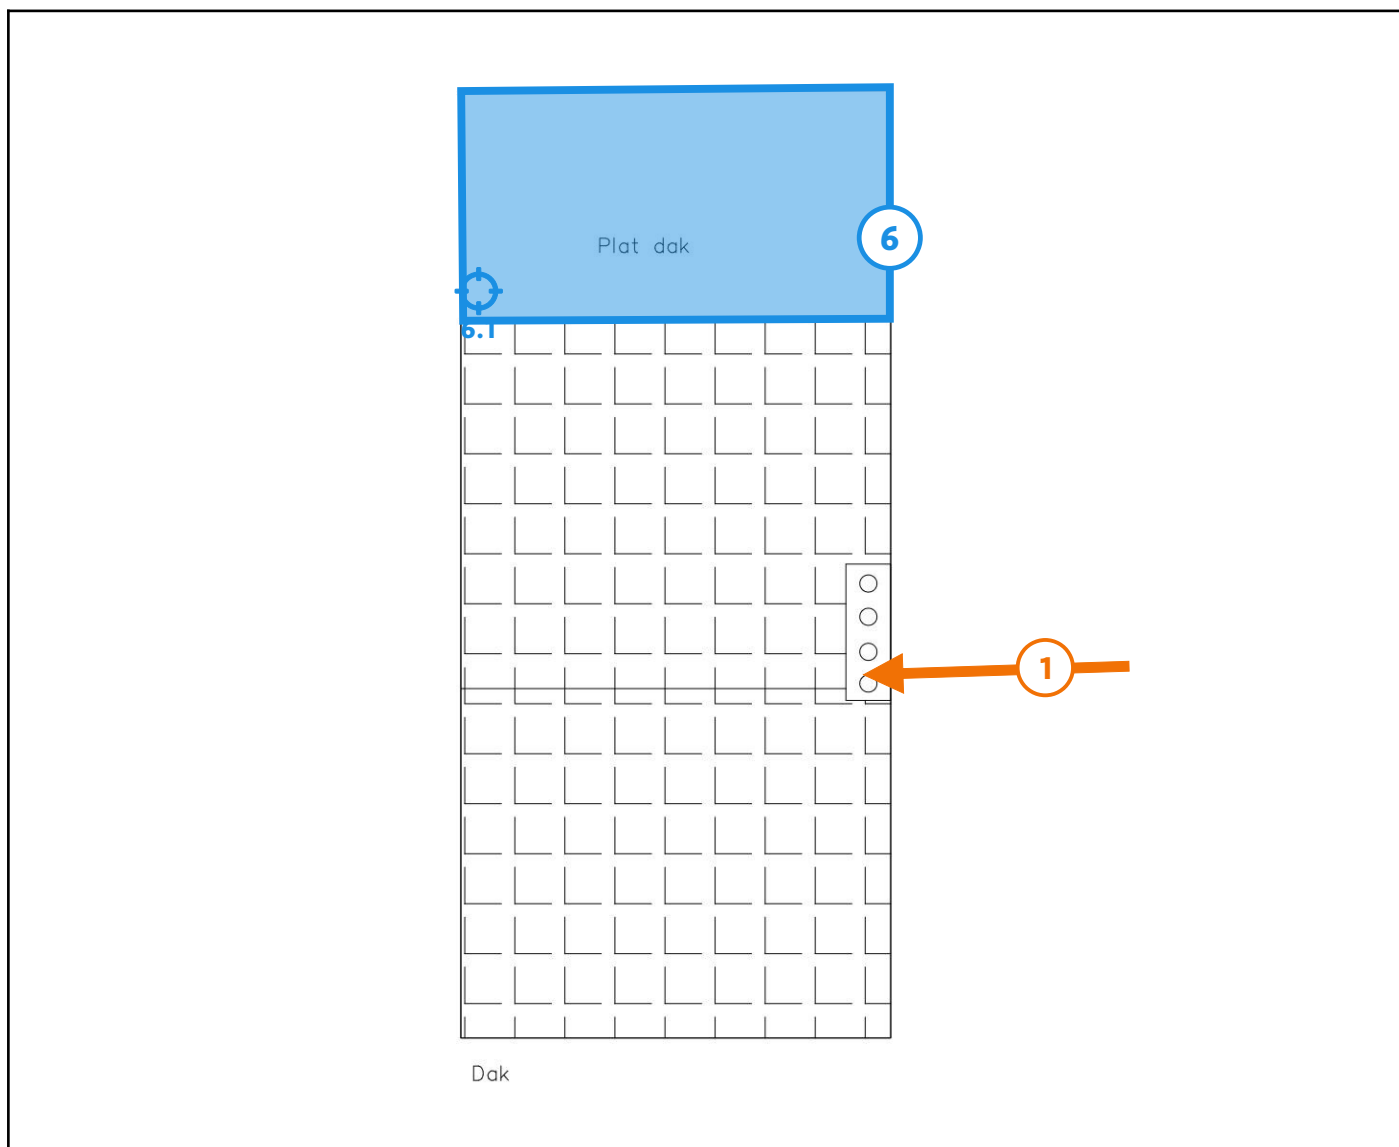
Plan 1.4: Dak

Beschrijving	Type	Actie
1. Schouw	Asbestmateriaal	Verwijderen
6. Dakbedekking Roofing woning	Geen asbest	-
6.1 Code: 04	Puntmonster	-

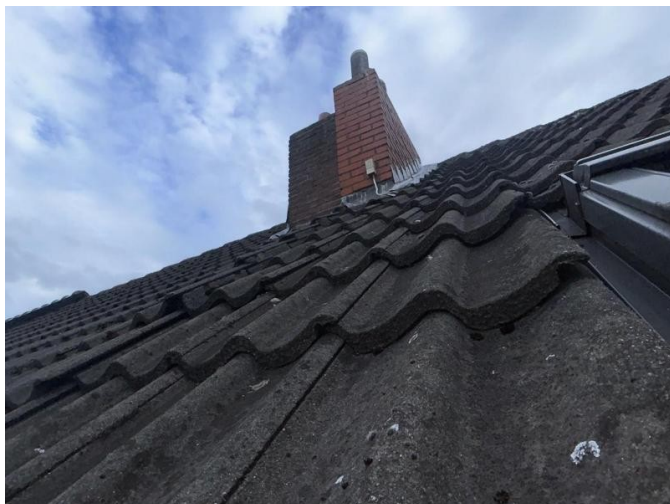
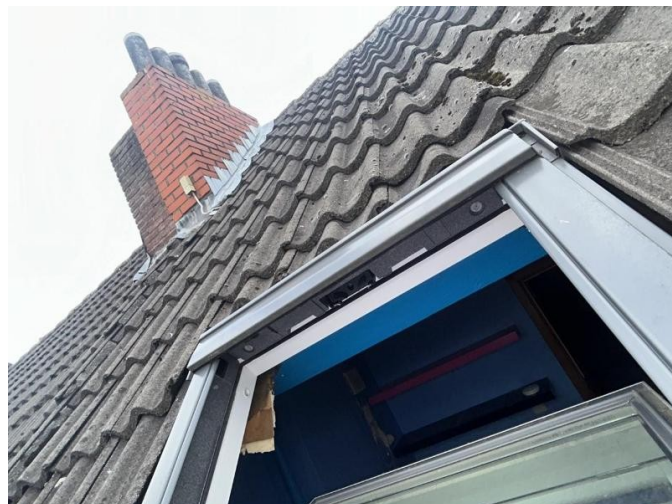
Het asbestmateriaal valt onder de mijlpaal van 2034.

Eindbeoordeling materiaalrisico	Verhoogd materiaalrisico en/of verhoogde kans op vezelvrijgave
---------------------------------	--

Gebondenheid	Categorie 1: hechtgebonden in oorsprong
Asbestsoort (vezeltype)	Crocidoliet aanwezig
Asbestconcentratie	Laag (< 50%)
Afschermingsgraad van het gehele materiaal	Geheel of deels vrij aan de buitenlucht
Toestand van het materiaal	Matig beschadigd, matig verweerd

Beschrijving	Schouw
Omgeving	Buiten
Primaire drager	HVAC infrastructuur en uitrusting
Asbestmateriaal	Rookgaskanaal
Bindmiddel van asbestmateriaal	Cement
Gebondenheid op basis van bindmiddel	Hecht
Hoeveelheid (lengte - omtrek - dikte - aantal)	<ul style="list-style-type: none">• 0,50 m - 45,00 cm - 1,00 cm - 5 stuks
Totaal volume	0,011 m ³
Eenvoudig bereikbaar	Ja
Bevestigingswijze	<ul style="list-style-type: none">• Verlijmd, ingegoten, versmeerd
Identificatiemethode	Vaststelling zonder monsternamen
Destructieve handeling voor identificatie	Nee

Verwijderen

- Zorg voor een veilig beheer. Vermijd het beschadigen van het asbestmateriaal. Controleer de toestand jaarlijks op wijzigingen.

- Eenvoudige handelingen: mag via doe-het-zelf of door werknemer(s) met opleidingsattest eenvoudige handelingen
Volgens de richtlijnen in de Codex Welzijn op het Werk, Boek VI titel 3 asbest, mogen hechtgebonden asbesttoepassingen die niet beschadigd zijn of waarbij er geen vrije vezels zichtbaar zijn en waarbij verwijdering geen aanleiding geeft tot een wijziging van de toestand verwijderd worden via de methode van eenvoudige handelingen.

Deze toepassing kan eventueel via doe-het-zelf verwijderd worden mits u de nodige voorzorgsmaatregelen in acht neemt ter bescherming van mens en milieu; meer info rond deze voorzorgsmaatregelen vindt u in de toelichting van het asbestattest en op de website van OVAM.

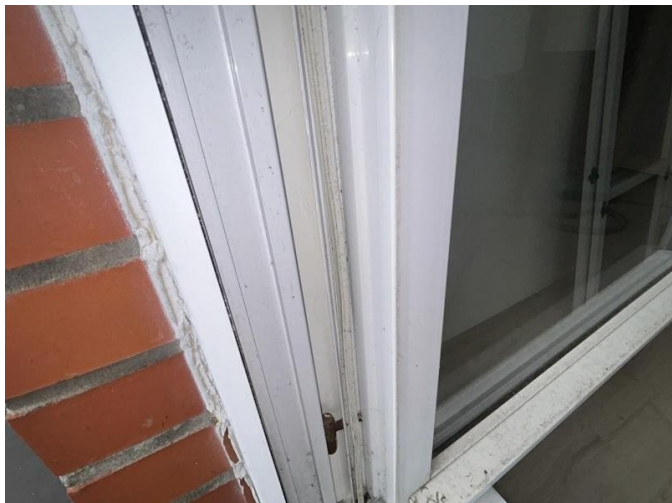
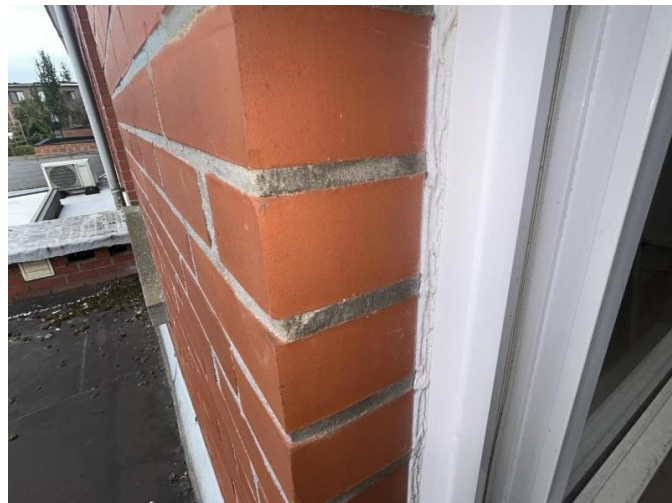
Fiche 2: Afdichting aan ramen en deuren Asbeshoudend

Het asbestmateriaal valt onder de mijlpaal van 2040.

Eindbeoordeling materiaalrisico	Verhoogd materiaalrisico en/of verhoogde kans op vezelvrijgave
---------------------------------	--

Gebondenheid	Categorie 1: hechtgebonden in oorsprong
Asbestsoort (vezeltype)	Alleen chrysotiel
Asbestconcentratie	Laag (< 50%)
Afschermingsgraad van het gehele materiaal	Geheel of deels (ook) vrij aan de binnenlucht
Toestand van het materiaal	Matig beschadigd, matig verweerd

#	Type	Referentie	Resultaat
2.1	Puntmonster	03	Chrysotiel

Beschrijving	Afdichting aan ramen en deuren Asbeshoudend
Omgeving	Buiten
Primaire drager	Wandopening verticaal (raam, deur, ...)
Asbestmateriaal	In-situ afwerkingslagen - Pasta, stopverf, voegsel, stopsel, vulsel, mastiek, katten, ...
Bindmiddel van asbestmateriaal	Kitten, mastiek, pasta
Gebondenheid op basis van bindmiddel	Hecht
Hoeveelheid (gewicht - aantal)	<ul style="list-style-type: none">• 30,00 kg - 1 stuk
Totaal gewicht	30,00 kg
Eenvoudig bereikbaar	Ja
Bevestigingswijze	<ul style="list-style-type: none">• Verlijmd, ingegoten, versmeerd
Identificatiemethode	Vaststelling met monstername
Destructieve handeling voor identificatie	Nee
Opmerking	Afdichting aan ramen en deuren tussen kader/gevel asbesthoudend staal 03 (de opgegeven hoeveelheden mogen niet gebruikt worden als maatstaf van heffing)

Verwijderen

- Zorg voor een veilig beheer. Vermijd het beschadigen van het asbestmateriaal. Controleer de toestand jaarlijks op wijzigingen.

- Eenvoudige handelingen: enkel door erkend asbestverwijderaar
Volgens de richtlijnen in de Codex Welzijn op het Werk, boek VI titel 3 asbest, mag hechtgebonden asbest die beschadigd is of waarbij er vrije vezels zichtbaar zijn en die verwerkt is in een buitentoepassing via de methode van eenvoudige handelingen verwijderd worden, indien er geen derden aanwezig zijn en voor zover de verwijdering geen aanleiding geeft tot een wijziging van de toestand.

Gezien het risico op vrijstelling van asbestvezels bij de verwijderingswerken, adviseren wij de werken te laten uitvoeren door een aannemer/medewerker die hiertoe de nodig opleiding heeft gevolgd, en niet via doe-het-zelf.

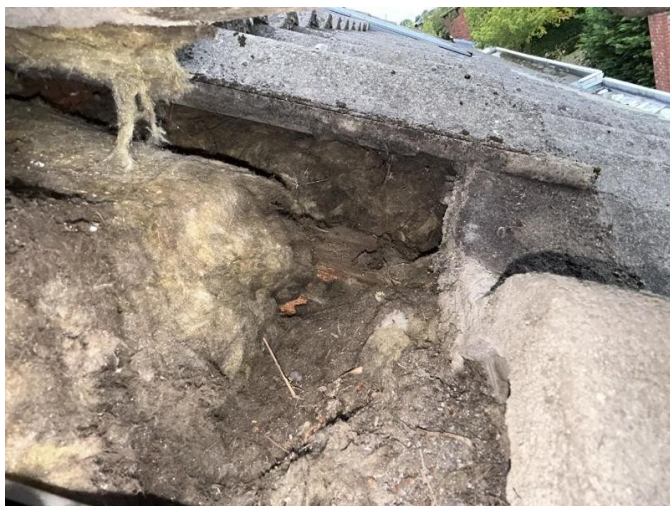
Geen asbestverdacht onderdak vastgesteld

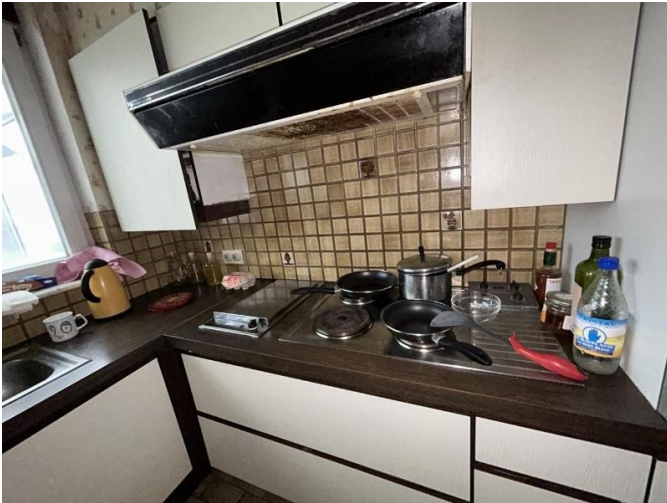
Asbestverdachte lijm bij Faiencetegels

In uitzonderlijke gevallen kan de lijm waarmee deze zijn vastgehecht asbesthoudend zijn. Gezien het een niet-destructief onderzoek betreft, werd er geen staal genomen. Bij afbraak van deze tegels, is het aangewezen deze lijm laag te laten analyseren op de aanwezigheid van asbest

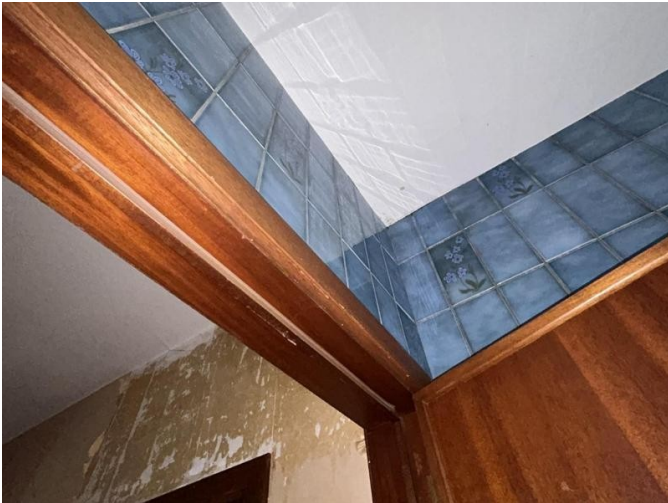
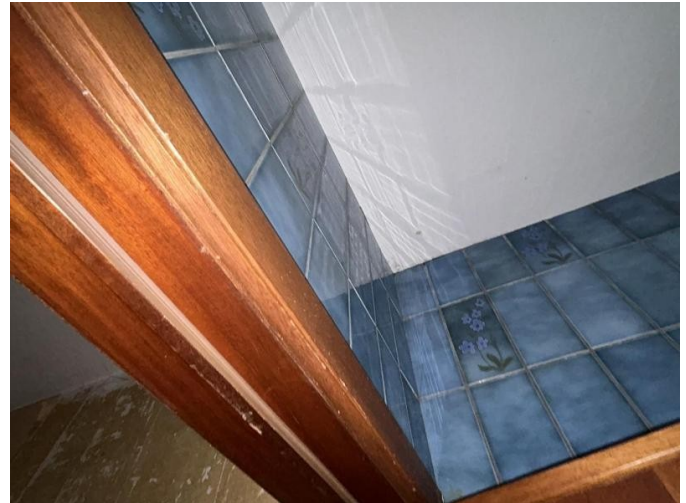
Geen asbest

#	Type	Referentie	Resultaat
5.1	Mengmonster	02	Geen asbest

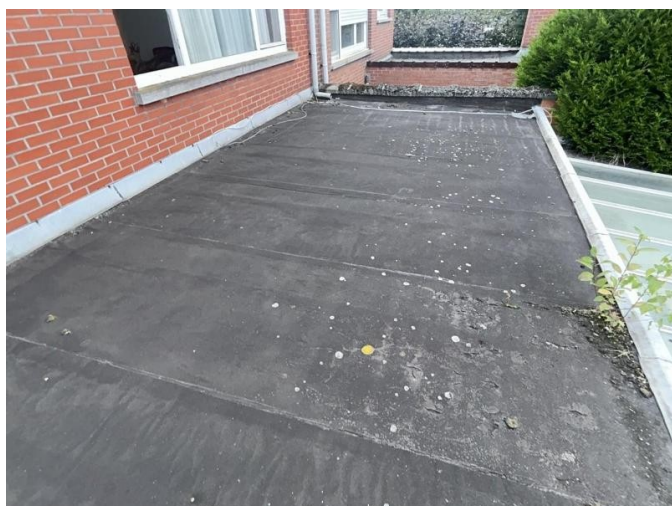
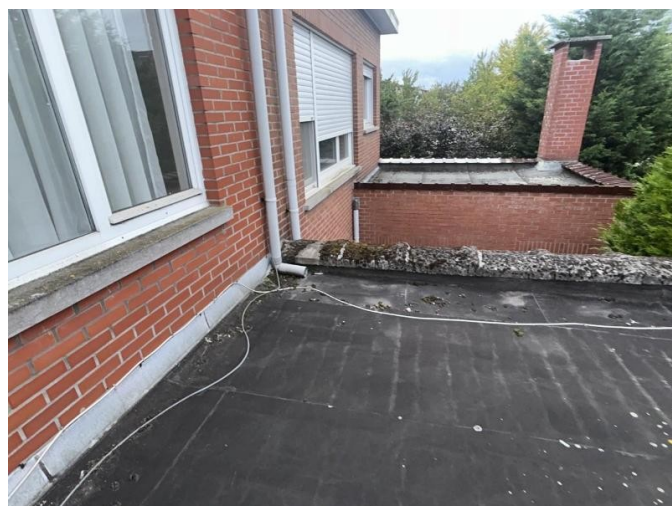
Geen asbest

#	Type	Referentie	Resultaat
6.1	Puntmonster	04	Geen asbest
