# Asbestinventarisatetest

Beukenlaan 14, 3930 Hamont-Achel

Attestnummer : 20240930-000434.000

## Niet-asbestveilig

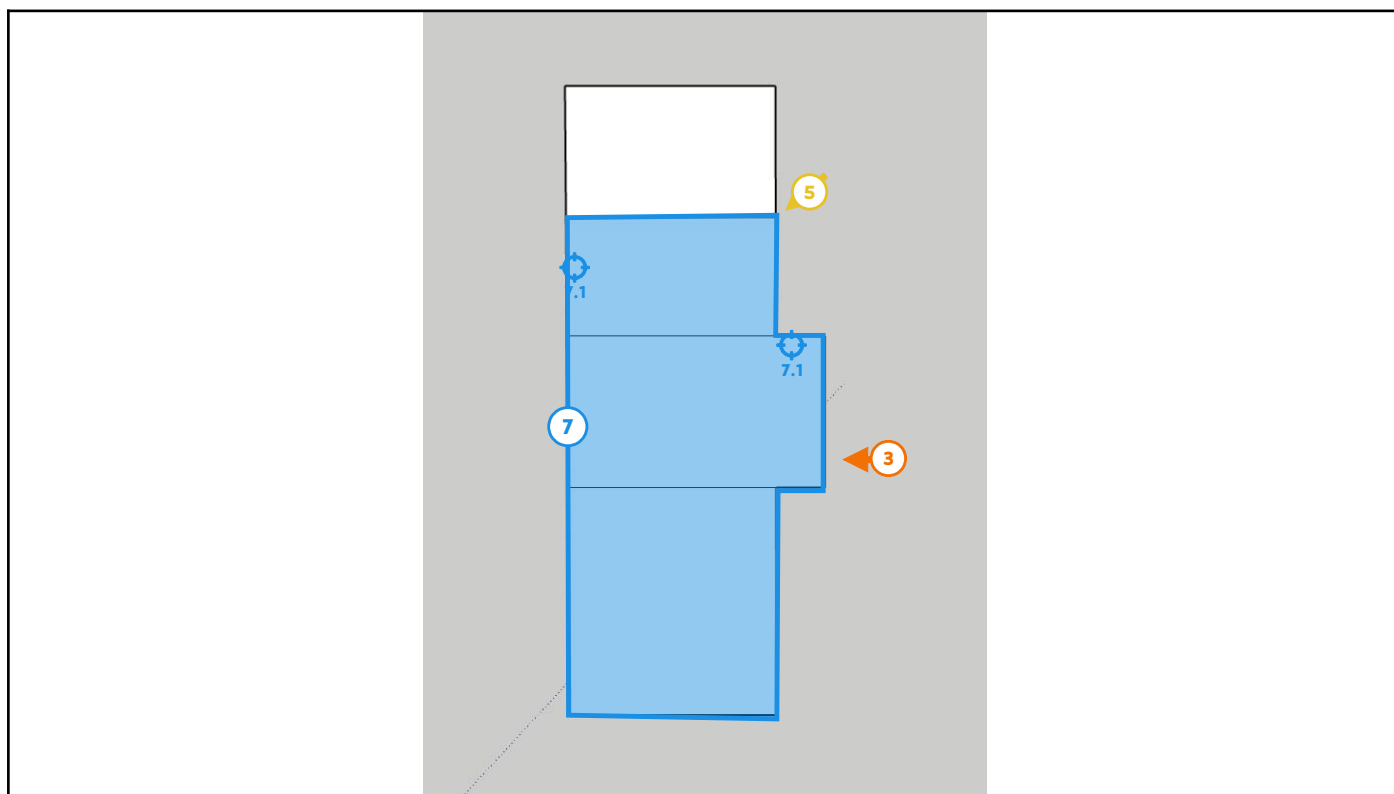
## Plan 1.1: gelijkvloers

Beschrijving	Type	Actie
3. Mastiek ramen	Asbestmateriaal	Verwijderen
5. Mastiek gevel - raamprofiel	Asbestmateriaal	Zorgvuldig beheren
7. Pleisterwerk muur	Geen asbest	-
7.1 Code: 8427097 MM1 - Pleisterwerk muur	Mengmonster	-

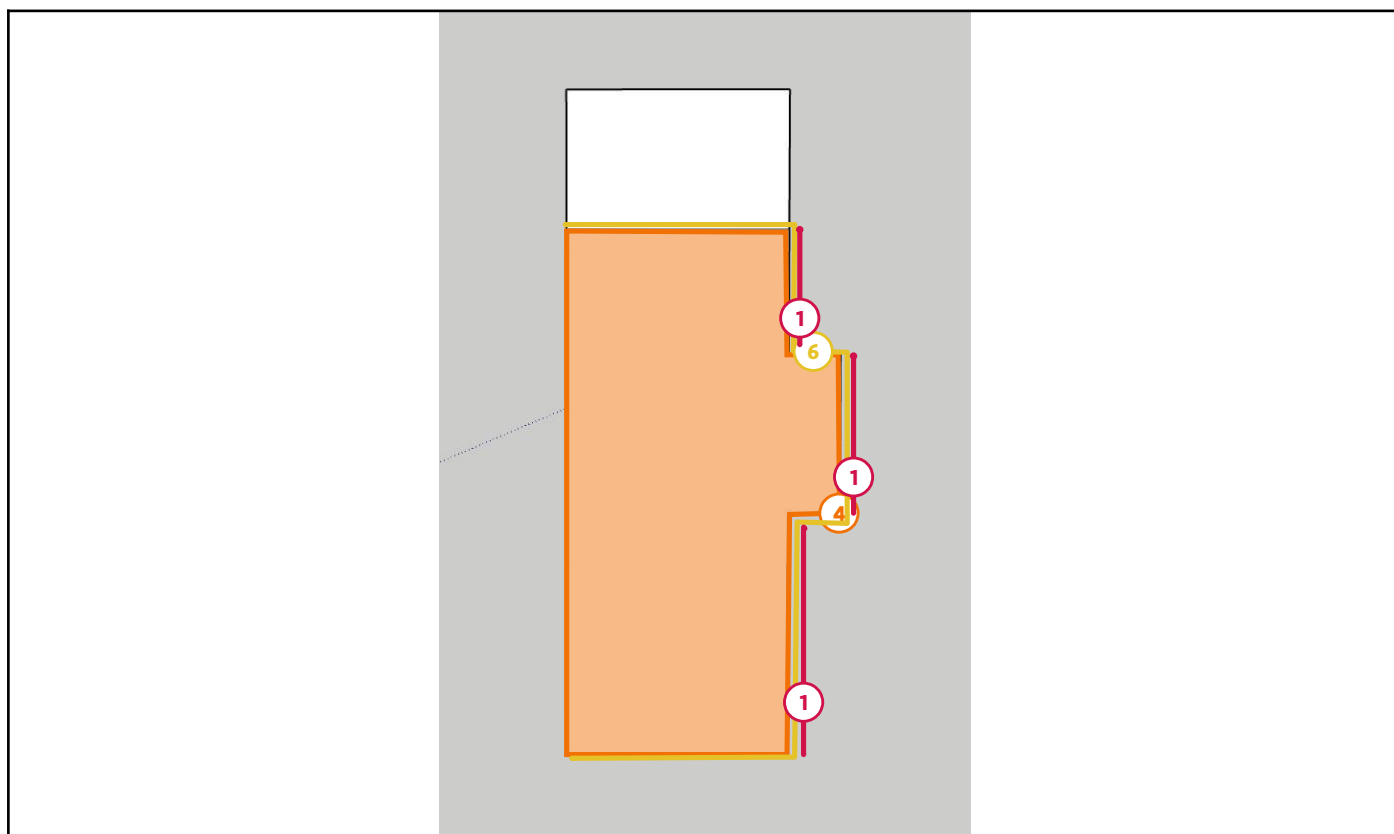
## Plan 1.4: dak

Beschrijving	Type	Actie
1. Slib sediment goot - leien dak	Asbestmateriaal	Dringend verwijderen
4. Leien dak	Asbestmateriaal	Verwijderen
6. Kernis platen	Asbestmateriaal	Zorgvuldig beheren

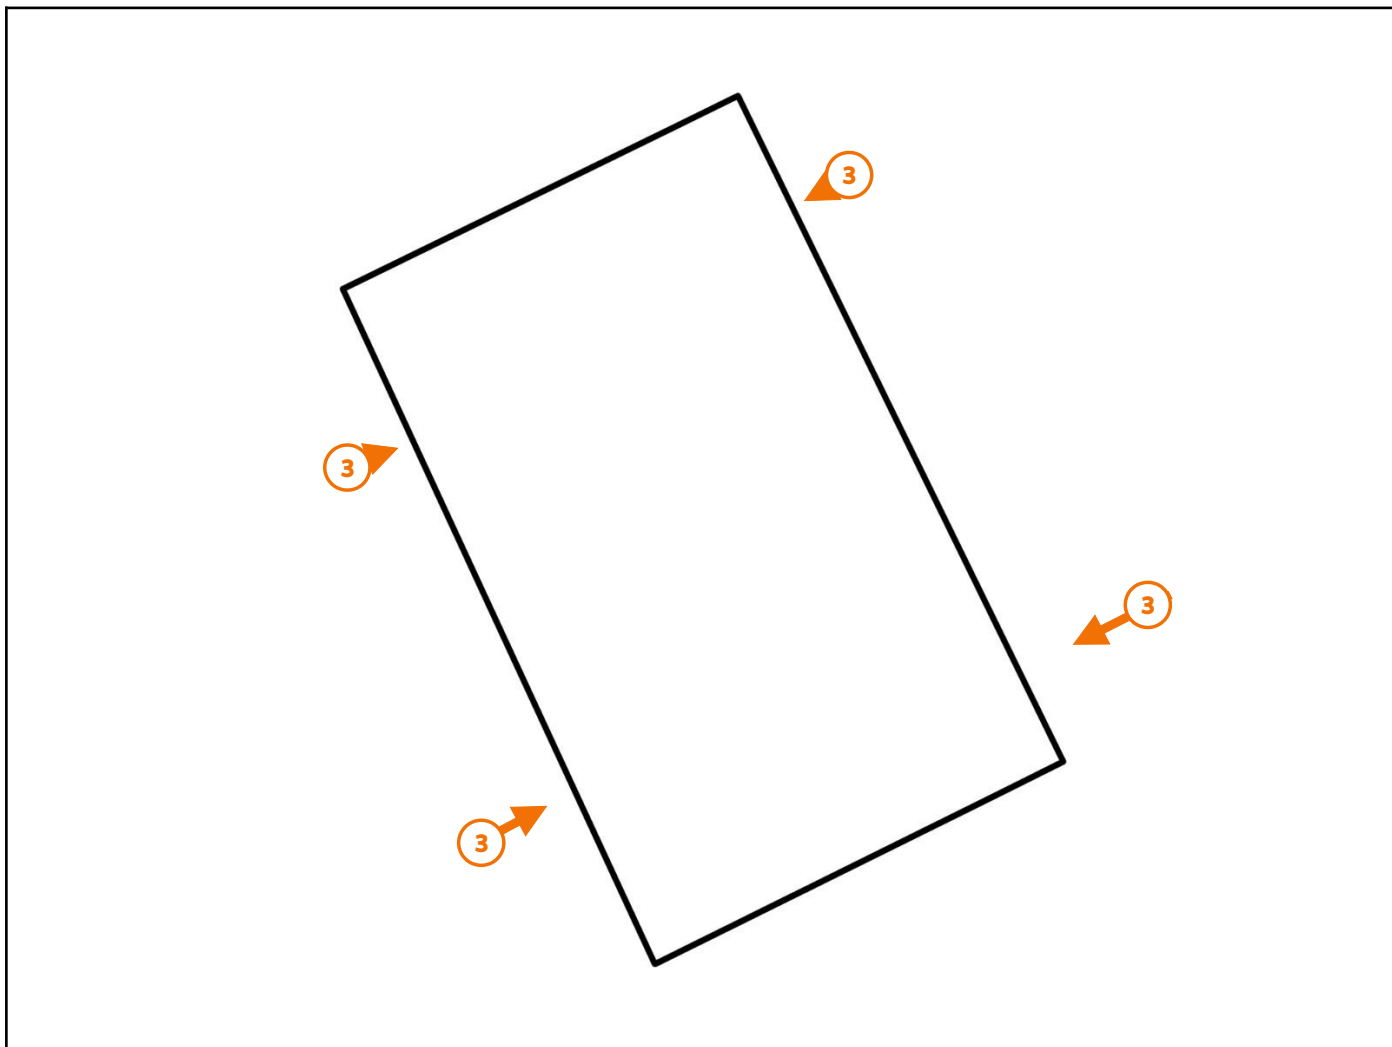
## Plan 3.1: Garage gv

Beschrijving	Type	Actie
3. Mastiek ramen	Asbestmateriaal	Verwijderen

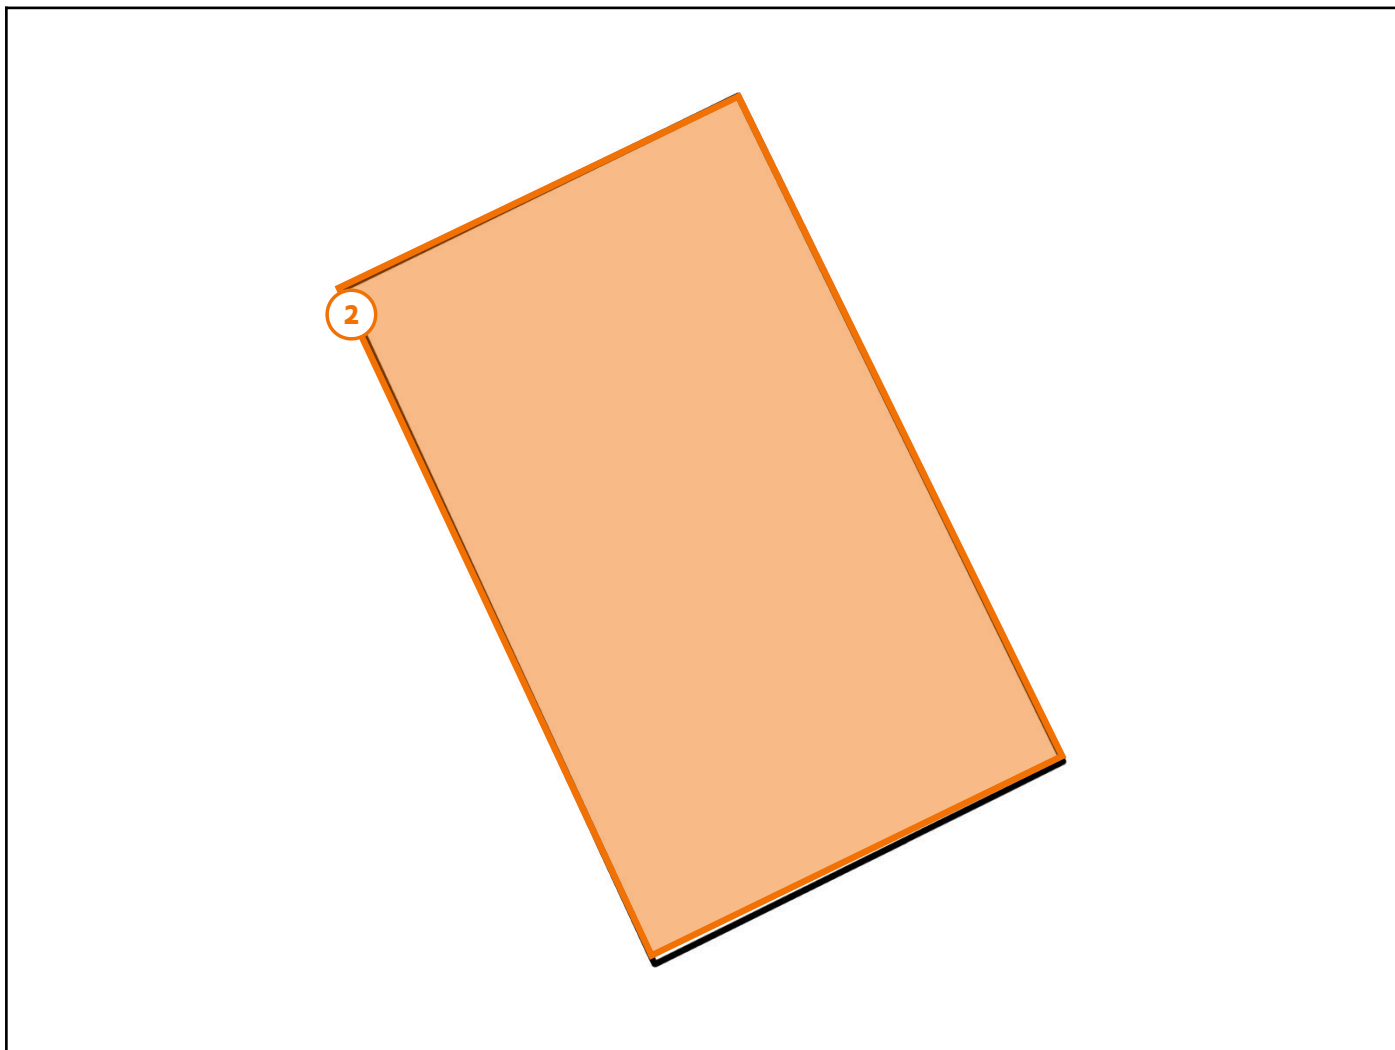
## Plan 3.2: Garage dak

Beschrijving	Type	Actie
2. Golfplaten	Asbestmateriaal	<a href="#">Verwijderen</a>

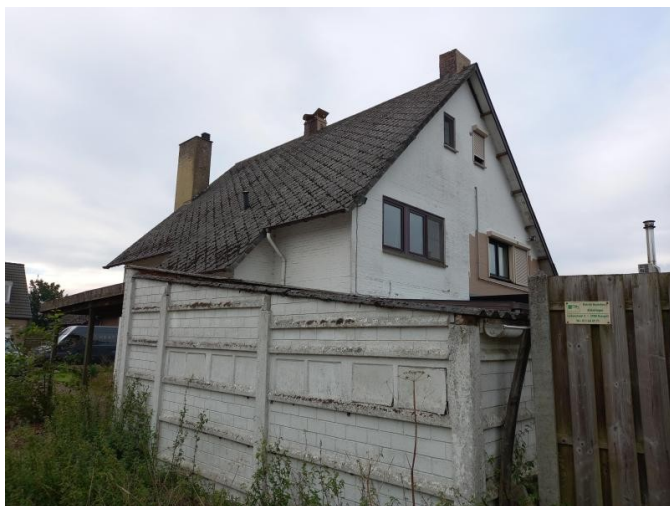
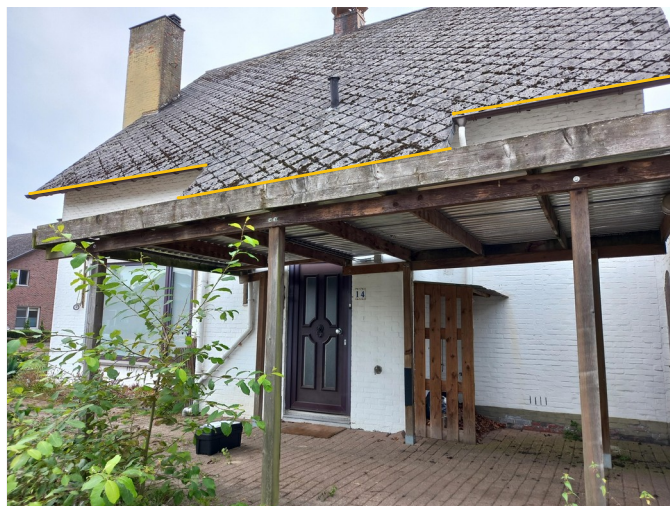
Het asbestmateriaal valt onder de mijlpaal van 2040.

**Dringend verwijderen**

Beschrijving	Slib sediment goot - leien dak
Type afvalstof	Betreft resten (contaminatie) van verwerking of beschadiging
Type resten (contaminatie)	<ul style="list-style-type: none"><li>• Stof, deeltjes &lt; 4 mm, flinters, gruis (los, opliggend)</li></ul>
Besmette materialen	<ul style="list-style-type: none"><li>• Sediment (dakgoot, afvoerbuï, regenwaterput, ...)</li></ul>
Bron van de resten	leien
Omgeving	Buiten
Primaire drager	Schuin dak
Gebondenheid resten	Niet hecht
Hoeveelheid (gewicht - aantal)	<ul style="list-style-type: none"><li>• 2,00 kg - 1 stuk</li></ul>
Totaal gewicht	2,00 kg
Eenvoudig bereikbaar	Ja
Identificatiemethode	Vaststelling zonder monstername

- Verwijder het asbestafval.

- Eenvoudige handelingen: mag via doe-het-zelf of door werknemer(s) met opleidingsattest eenvoudige handelingen  
Gebruik de nodige persoonlijke beschermingsmiddelen.

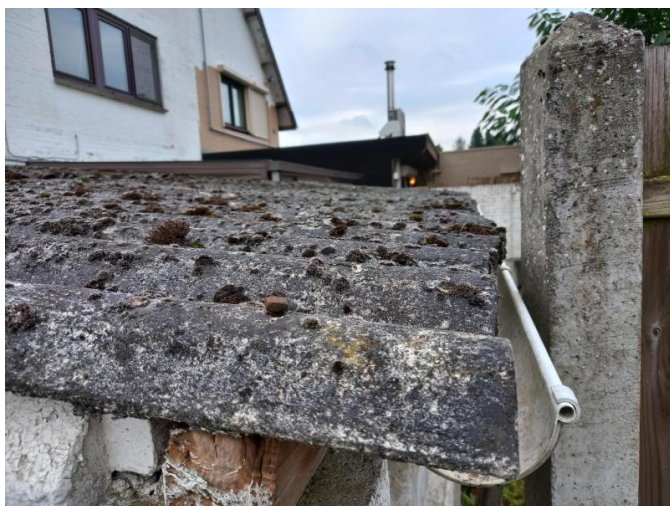
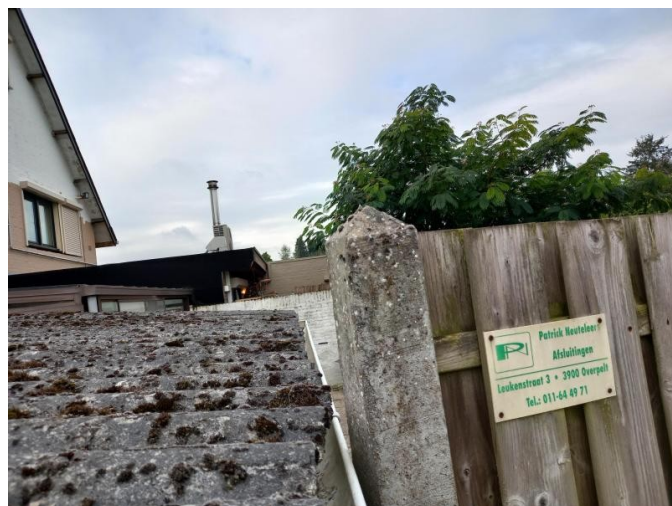
Het asbestmateriaal valt onder de mijlpaal van 2034.

Verwijderen

Eindbeoordeling materiaalrisico	Verhoogd materiaalrisico en/of verhoogde kans op vezelvrijgave
---------------------------------	--

Gebondenheid	Categorie 1: hechtgebonden in oorsprong
Asbestsoort (vezeltype)	Crocidoliet aanwezig
Asbestconcentratie	Laag (< 50%)
Afschermingsgraad van het gehele materiaal	Geheel of deels vrij aan de buitenlucht
Toestand van het materiaal	Matig beschadigd, matig verweerd

Beschrijving	Golfplaten
Omgeving	Buiten
Primaire drager	Schuin dak
Asbestmateriaal	Dak- en gevelbekleding - Golfplaat
Bindmiddel van asbestmateriaal	Cement
Gebondenheid op basis van bindmiddel	Hecht
Hoeveelheid (oppervlakte - aantal)	<ul style="list-style-type: none"><li>• 25,00 m<sup>2</sup> - 1 stuk</li></ul>
Totale oppervlakte	25,00 m <sup>2</sup>
Eenvoudig bereikbaar	Ja
Bevestigingswijze	<ul style="list-style-type: none"><li>• Geschroefd</li></ul>
Identificatiemethode	Vaststelling zonder monsternamen
Destructieve handeling voor identificatie	Nee

- Zorg voor een veilig beheer. Vermijd het beschadigen van het asbestmateriaal. Controleer de toestand jaarlijks op wijzigingen.
- Hemelwater dat afspoelt van asbestcement daken of gevels kan asbestdeeltjes bevatten. Gebruik het enkel voor gesloten circuits (bv. spoelen toiletten). Reinig na het vervangen van het dak of de gevel de dakgoten en regenwaterput of -ton om asbesthoudend sediment of slib te verwijderen

- Eenvoudige handelingen: mag via doe-het-zelf of door werknemer(s) met opleidingsattest eenvoudige handelingen  
Asbest buiten een gebouw

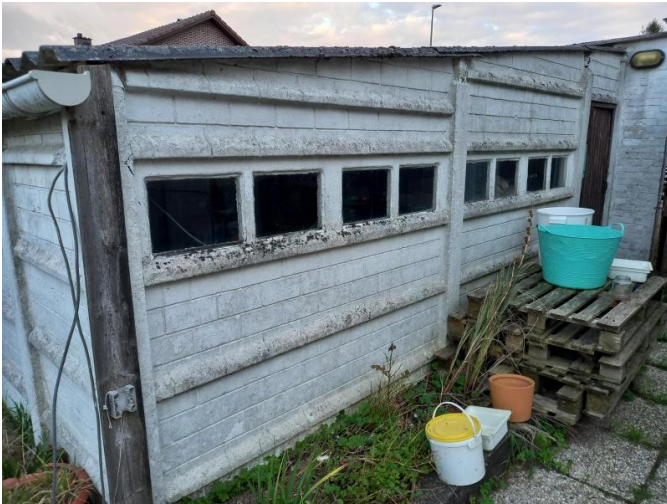
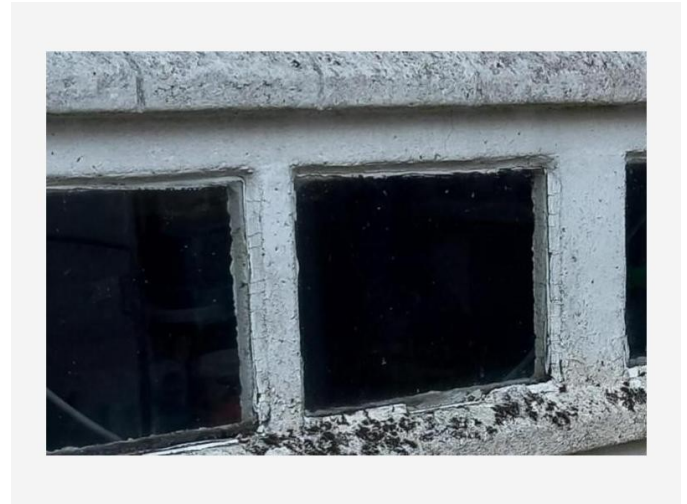
Het asbestmateriaal valt onder de mijlpaal van 2040.

Verwijderen

Eindbeoordeling materiaalrisico	Verhoogd materiaalrisico en/of verhoogde kans op vezelvrijgave
---------------------------------	--

Gebondenheid	Categorie 1: hechtgebonden in oorsprong
Asbestsoort (vezeltype)	Amfibool aanwezig, uitgezonderd crocidoliet
Asbestconcentratie	Laag (< 50%)
Afschermingsgraad van het gehele materiaal	Geheel of deels vrij aan de buitenlucht
Toestand van het materiaal	Matig beschadigd, matig verweerd

<b>Beschrijving</b>	Mastiek ramen
<b>Omgeving</b>	Buiten
<b>Primaire drager</b>	Wandopening verticaal (raam, deur, ...)
<b>Asbestmateriaal</b>	In-situ afwerkingslagen - Pasta, stopverf, voegsel, stopsel, vulsel, mastiek, katten, ...
<b>Bindmiddel van asbestmateriaal</b>	Kitten, mastiek, pasta
<b>Gebondenheid op basis van bindmiddel</b>	Hecht
<b>Hoeveelheid (gewicht - aantal)</b>	<ul style="list-style-type: none"><li>• 2,00 kg - 1 stuk</li></ul>
<b>Totaal gewicht</b>	2,00 kg
<b>Eenvoudig bereikbaar</b>	Ja
<b>Bevestigingswijze</b>	<ul style="list-style-type: none"><li>• Verlijmd, ingegoten, versmeerd</li></ul>
<b>Identificatiemethode</b>	Vaststelling zonder monsternamen
<b>Destructieve handeling voor identificatie</b>	Nee

- Zorg voor een veilig beheer. Vermijd het beschadigen van het asbestmateriaal. Controleer de toestand jaarlijks op wijzigingen.

- Eenvoudige handelingen: enkel door erkend asbestverwijderaar  
Volgende materialen kunnen verwijderd worden onder eenvoudige handeling:  
Asbestcement, asbesthoudende tegels en vloerbekledingen, asbesthoudende bitumen en roofingproducten, asbesthoudende pakkingen en dichtingen waarvan het bindmiddel bestaat uit cement, bitumen, kunststof of lijm.

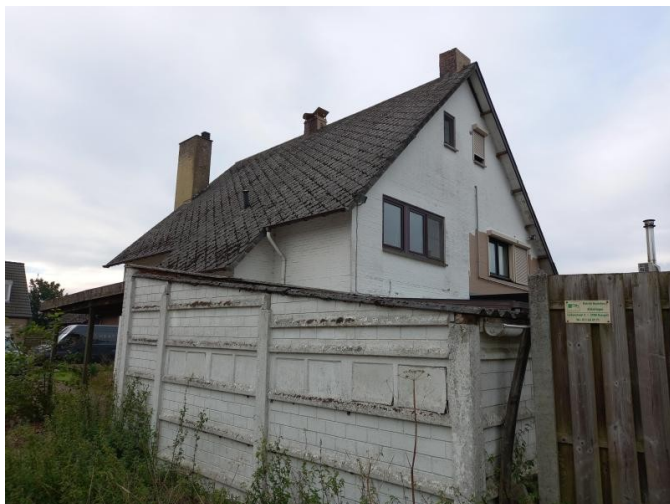
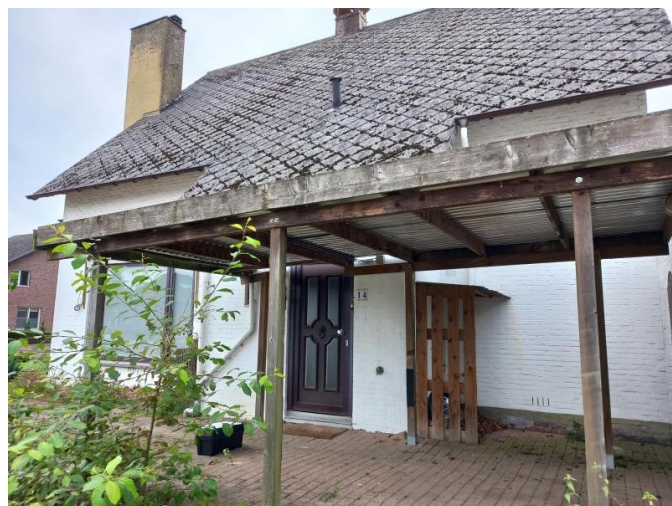
Het asbestmateriaal valt onder de mijlpaal van 2034.

Verwijderen

Eindbeoordeling materiaalrisico	Verhoogd materiaalrisico en/of verhoogde kans op vezelvrijgave
---------------------------------	--

Gebondenheid	Categorie 1: hechtgebonden in oorsprong
Asbestsoort (vezeltype)	Crocidoliet aanwezig
Asbestconcentratie	Laag (< 50%)
Afschermingsgraad van het gehele materiaal	Geheel of deels (ook) vrij aan de binnenlucht
Toestand van het materiaal	Licht beschadigd, licht verweerd. Intact calciumsilicaatmateriaal of categorie III 'gebondenheid'

Beschrijving	Leien dak
Omgeving	Grenst aan binnen- en buitenlucht
Primaire drager	Schuin dak
Asbestmateriaal	Dak- en gevelbekleding - Lei, shingle
Bindmiddel van asbestmateriaal	Cement
Gebondenheid op basis van bindmiddel	Hecht
Hoeveelheid (oppervlakte - aantal)	<ul style="list-style-type: none"><li>• 125,00 m<sup>2</sup> - 1 stuk</li></ul>
Totale oppervlakte	125,00 m <sup>2</sup>
Eenvoudig bereikbaar	Ja
Bevestigingswijze	<ul style="list-style-type: none"><li>• Geklemd</li></ul>
Identificatiemethode	Vaststelling zonder monstername
Destructieve handeling voor identificatie	Nee

- Zorg voor een veilig beheer. Vermijd het beschadigen van het asbestmateriaal. Controleer de toestand jaarlijks op wijzigingen.
- Hemelwater dat afspoelt van asbestcement daken of gevels kan asbestdeeltjes bevatten. Gebruik het enkel voor gesloten circuits (bv. spoelen toiletten). Reinig na het vervangen van het dak of de gevel de dakgoten en regenwaterput of -ton om asbesthoudend sediment of slib te verwijderen

- Eenvoudige handelingen: mag via doe-het-zelf of door werknemer(s) met opleidingsattest eenvoudige handelingen  
Asbest buiten een gebouw

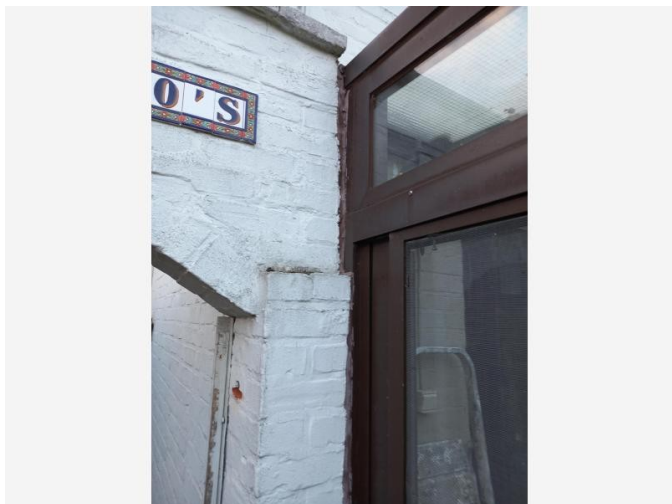
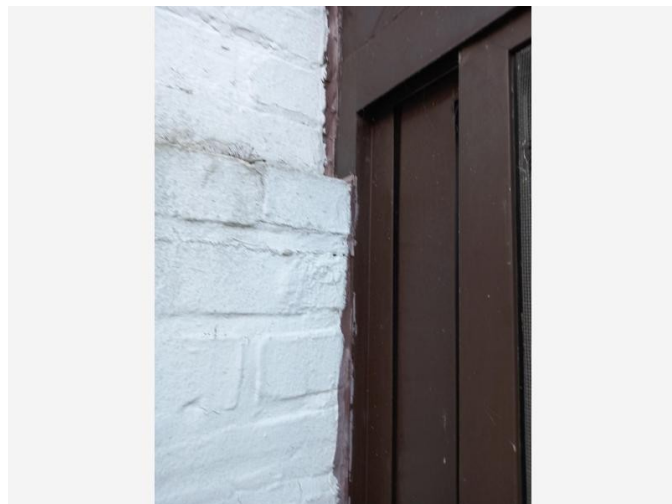
Het asbestmateriaal valt onder de mijlpaal van 2040.

Zorgvuldig beheren

Eindbeoordeling materiaalrisico	Laag materiaalrisico en/of verlaagde kans op vezelvrijgave
---------------------------------	--

Gebondenheid	Categorie 1: hechtgebonden in oorsprong
Asbestsoort (vezeltype)	Amfibool aanwezig, uitgezonderd crocidoliet
Asbestconcentratie	Laag (< 50%)
Afschermingsgraad van het gehele materiaal	Geheel of deels vrij aan de buitenlucht
Toestand van het materiaal	Licht beschadigd, licht verweerd. Intact calciumsilicaatmateriaal of categorie III 'gebondenheid'

<b>Beschrijving</b>	Mastiek gevel - raamprofiel
<b>Omgeving</b>	Buiten
<b>Primaire drager</b>	Wandopening verticaal (raam, deur, ...)
<b>Asbestmateriaal</b>	In-situ afwerkingslagen - Pasta, stopverf, voegsel, stopsel, vulsel, mastiek, kitten, ...
<b>Bindmiddel van asbestmateriaal</b>	Kitten, mastiek, pasta
<b>Gebondenheid op basis van bindmiddel</b>	Hecht
<b>Hoeveelheid (gewicht - aantal)</b>	<ul style="list-style-type: none"><li>• 1,00 kg - 1 stuk</li></ul>
<b>Totaal gewicht</b>	1,00 kg
<b>Eenvoudig bereikbaar</b>	Ja
<b>Bevestigingswijze</b>	<ul style="list-style-type: none"><li>• Verlijmd, ingegoten, versmeerd</li></ul>
<b>Identificatiemethode</b>	Vaststelling zonder monsternamen
<b>Destructieve handeling voor identificatie</b>	Nee

- Zorg voor een veilig beheer. Vermijd het beschadigen van het asbestmateriaal. Controleer de toestand jaarlijks op wijzigingen.

- Eenvoudige handelingen: enkel door erkend asbestverwijderaar  
Volgende materialen kunnen verwijderd worden onder eenvoudige handeling:

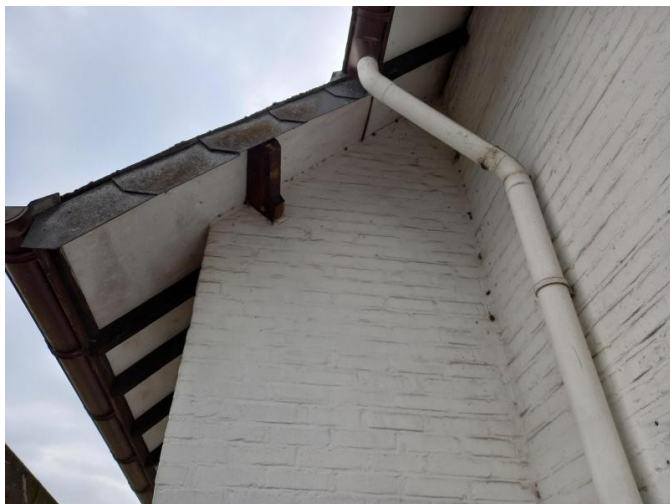
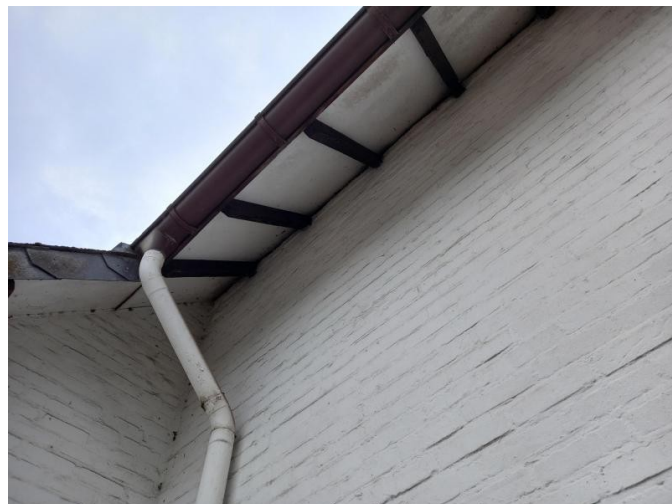
Het asbestmateriaal valt onder de mijlpaal van 2040.

Zorgvuldig beheren

Eindbeoordeling materiaalrisico	Laag materiaalrisico en/of verlaagde kans op vezelvrijgave
---------------------------------	--

Gebondenheid	Categorie 1: hechtgebonden in oorsprong
Asbestsoort (vezeltype)	Crocidoliet aanwezig
Asbestconcentratie	Laag (< 50%)
Afschermingsgraad van het gehele materiaal	Geheel of deels vrij aan de buitenlucht
Toestand van het materiaal	Licht beschadigd, licht verweerd. Intact calciumsilicaatmateriaal of categorie III 'gebondenheid'

Beschrijving	Kernis platen
Omgeving	Buiten
Primaire drager	Schuin dak
Asbestmateriaal	Plaat, paneel, tablet - Geëmailleerd, type Glasal
Bindmiddel van asbestmateriaal	Cement
Gebondenheid op basis van bindmiddel	Hecht
Hoeveelheid (oppervlakte - dikte - aantal)	<ul style="list-style-type: none"><li>• 25,00 m<sup>2</sup> - 0,50 cm - 1 stuk</li></ul>
Totaal volume	0,125 m <sup>3</sup>
Eenvoudig bereikbaar	Ja
Bevestigingswijze	<ul style="list-style-type: none"><li>• Genageld, geniet</li></ul>
Identificatiemethode	Vaststelling zonder monstername
Destructieve handeling voor identificatie	Nee

- Zorg voor een veilig beheer. Vermijd het beschadigen van het asbestmateriaal. Controleer de toestand jaarlijks op wijzigingen.

- Eenvoudige handelingen: mag via doe-het-zelf of door werknemer(s) met opleidingsattest eenvoudige handelingen  
Asbest buiten een gebouw

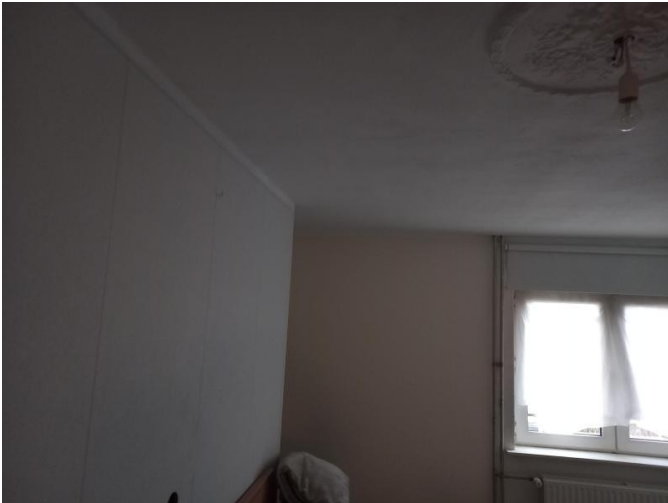
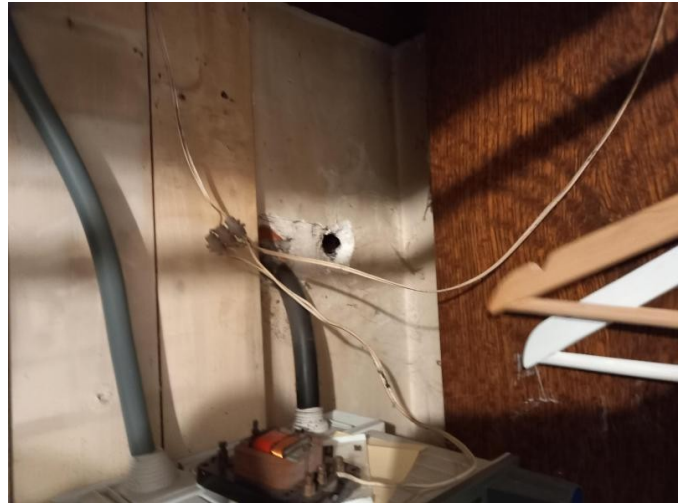
Geen asbest

#	Type	Referentie	Resultaat
7.1	Mengmonster	8427097 MM1 - Pleisterwerk muur	Geen asbest

Beschrijving	Pleisterwerk muur
Omgeving	Binnen
Primaire drager	Binnenwand
Bindmiddel van materiaal	Gips - kalk
Gebondenheid op basis van bindmiddel	Niet-hechtgebonden
Hoeveelheid (oppervlakte - dikte - aantal)	• 225,00 m <sup>2</sup> - 1,50 cm - 1 stuk
Totaal volume	3,375 m <sup>3</sup>
Identificatiemethode	Vaststelling met monstername
Destructieve handeling voor identificatie	Nee
