Asbestinventarisatetest

Populierenstraat 18, 3920 Lommel

Attestnummer : 20240831-000074.000

Uitgegeven op : 31.08.2024

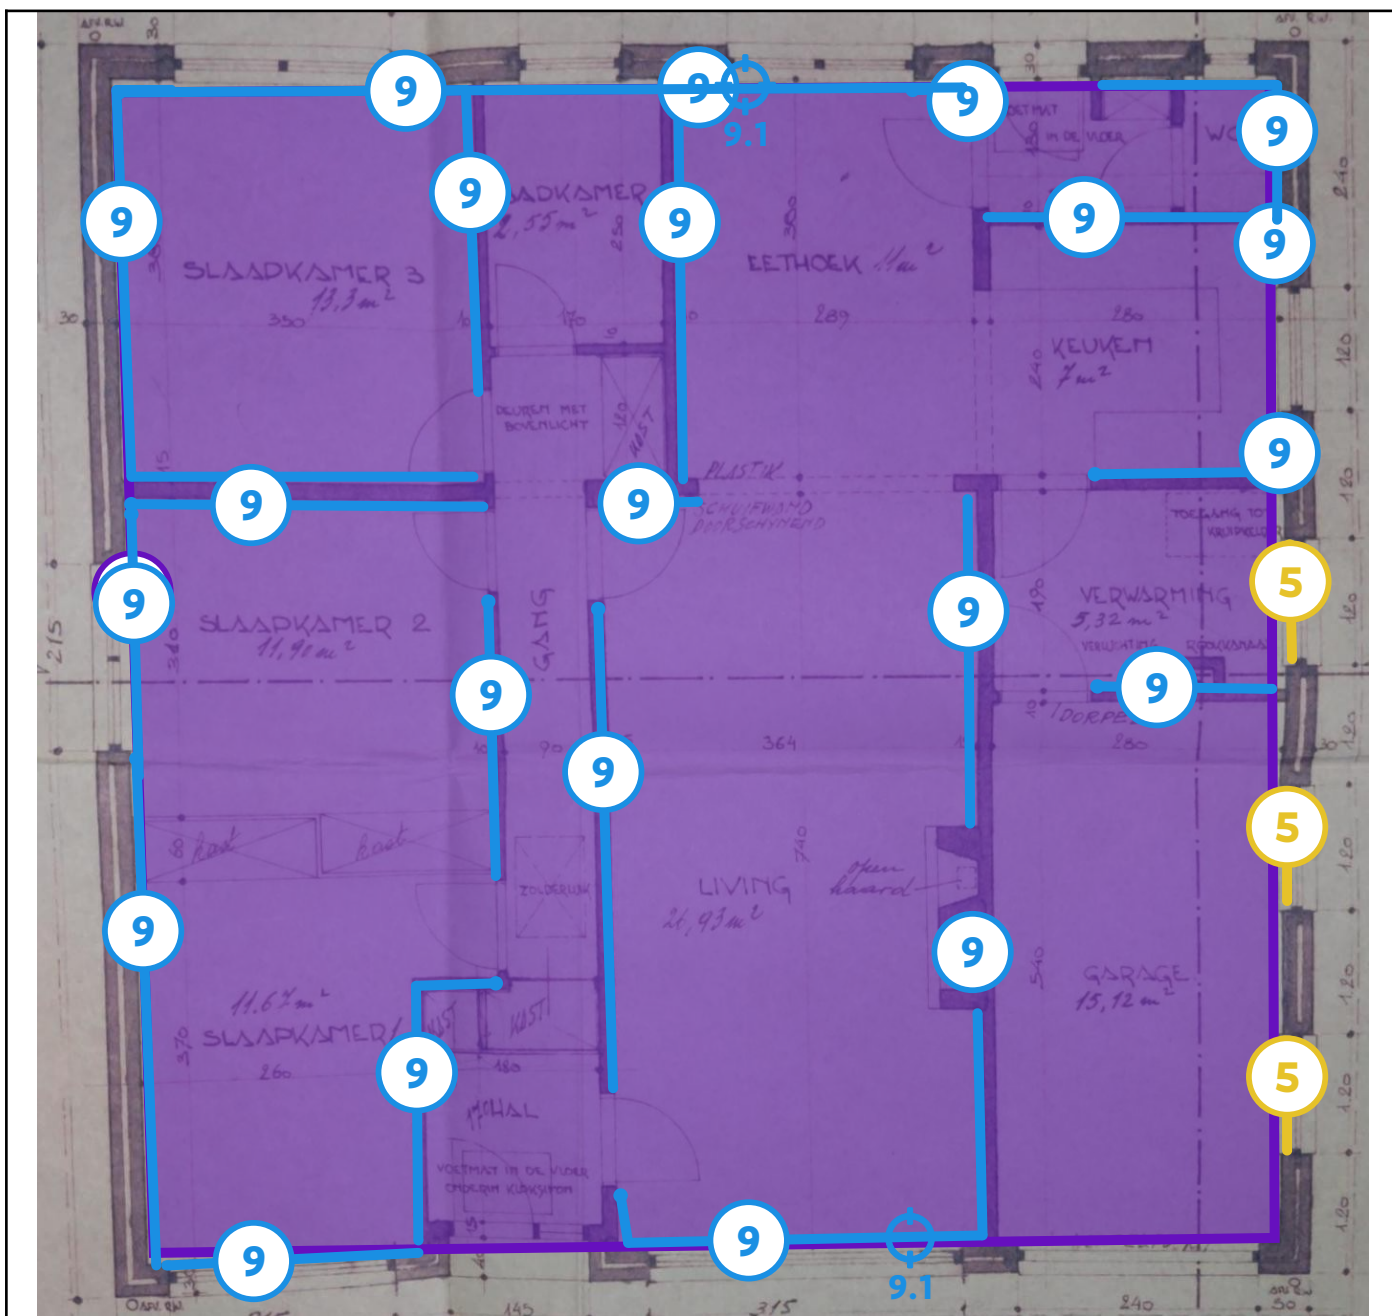
Plan 1.2: Niveau 0

Beschrijving	Type	Actie
5. Venstertabletten (berging & garage)	Asbestmateriaal	Zorgvuldig beheren
7. Valse plafonds	Advies	-
9. Pleisterwerk muren	Geen asbest	-
9.1 Code: M2	Mengmonster	-

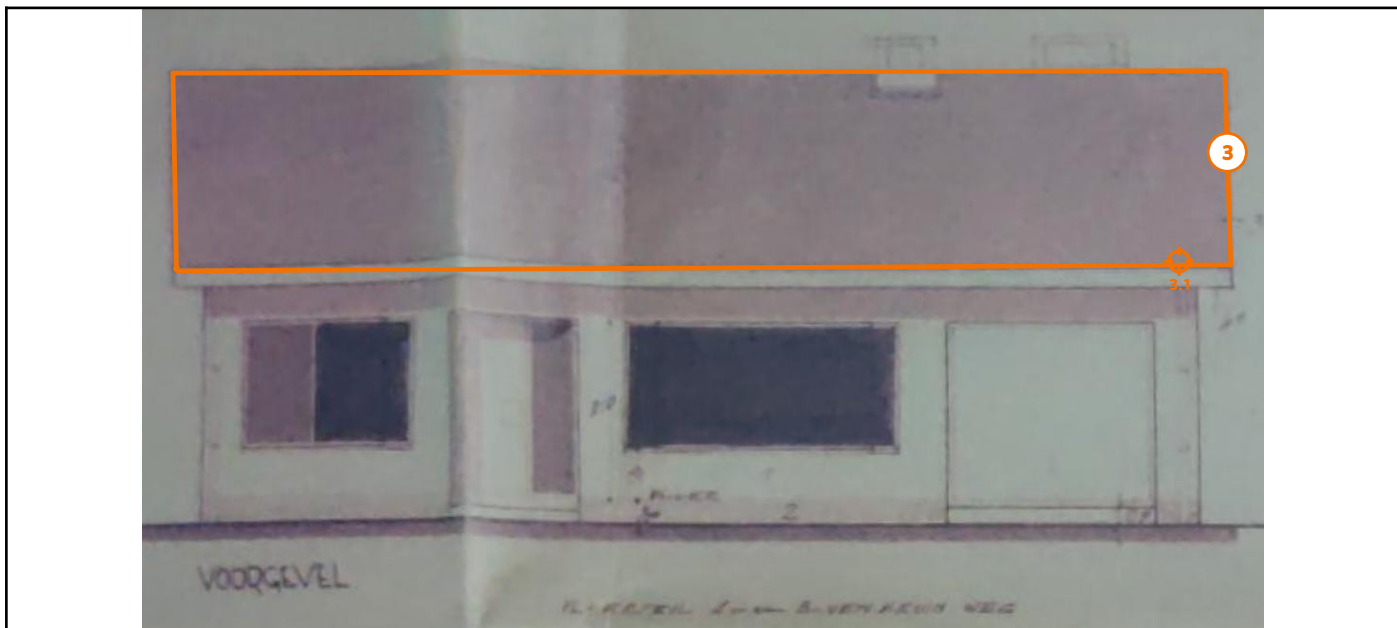
Plan 1.3: Voorgevel

Beschrijving	Type	Actie
3. Dakbedekking	Asbestmateriaal	Verwijderen
3.1 Code: M1	Puntmonster	-

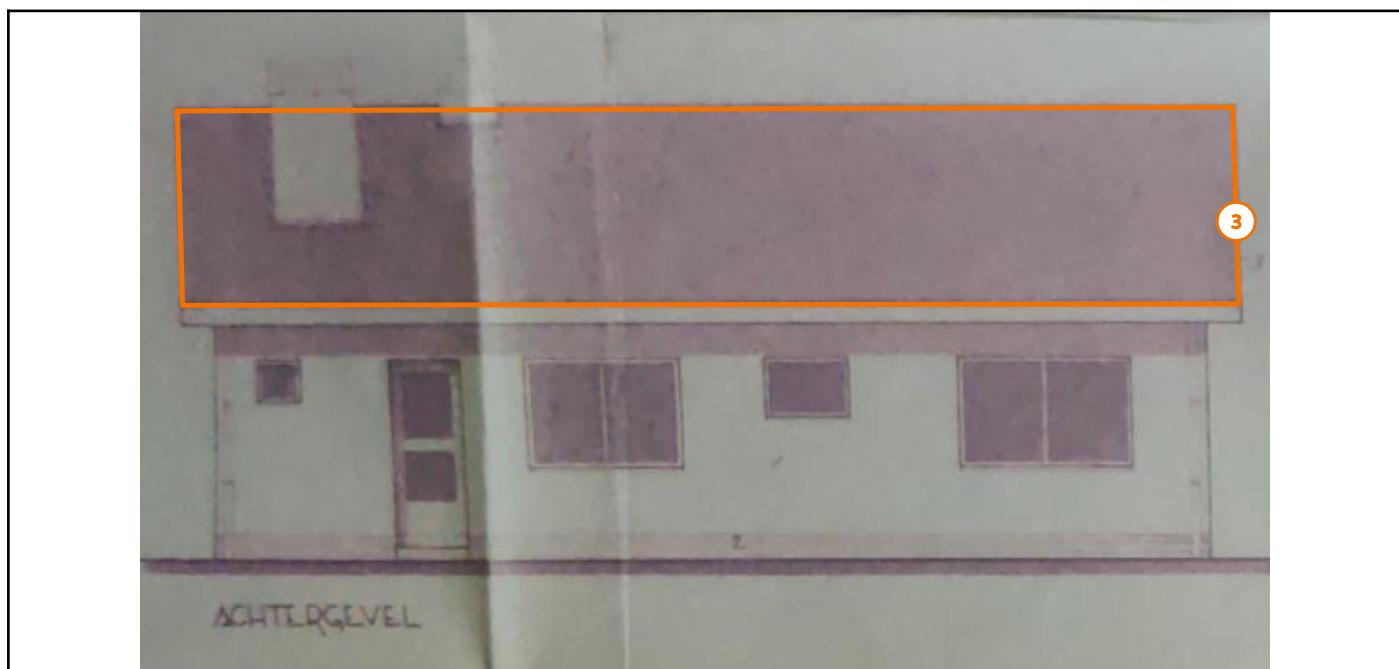
Plan 1.6: Achtergevel

Beschrijving	Type	Actie
3. Dakbedekking	Asbestmateriaal	Verwijderen

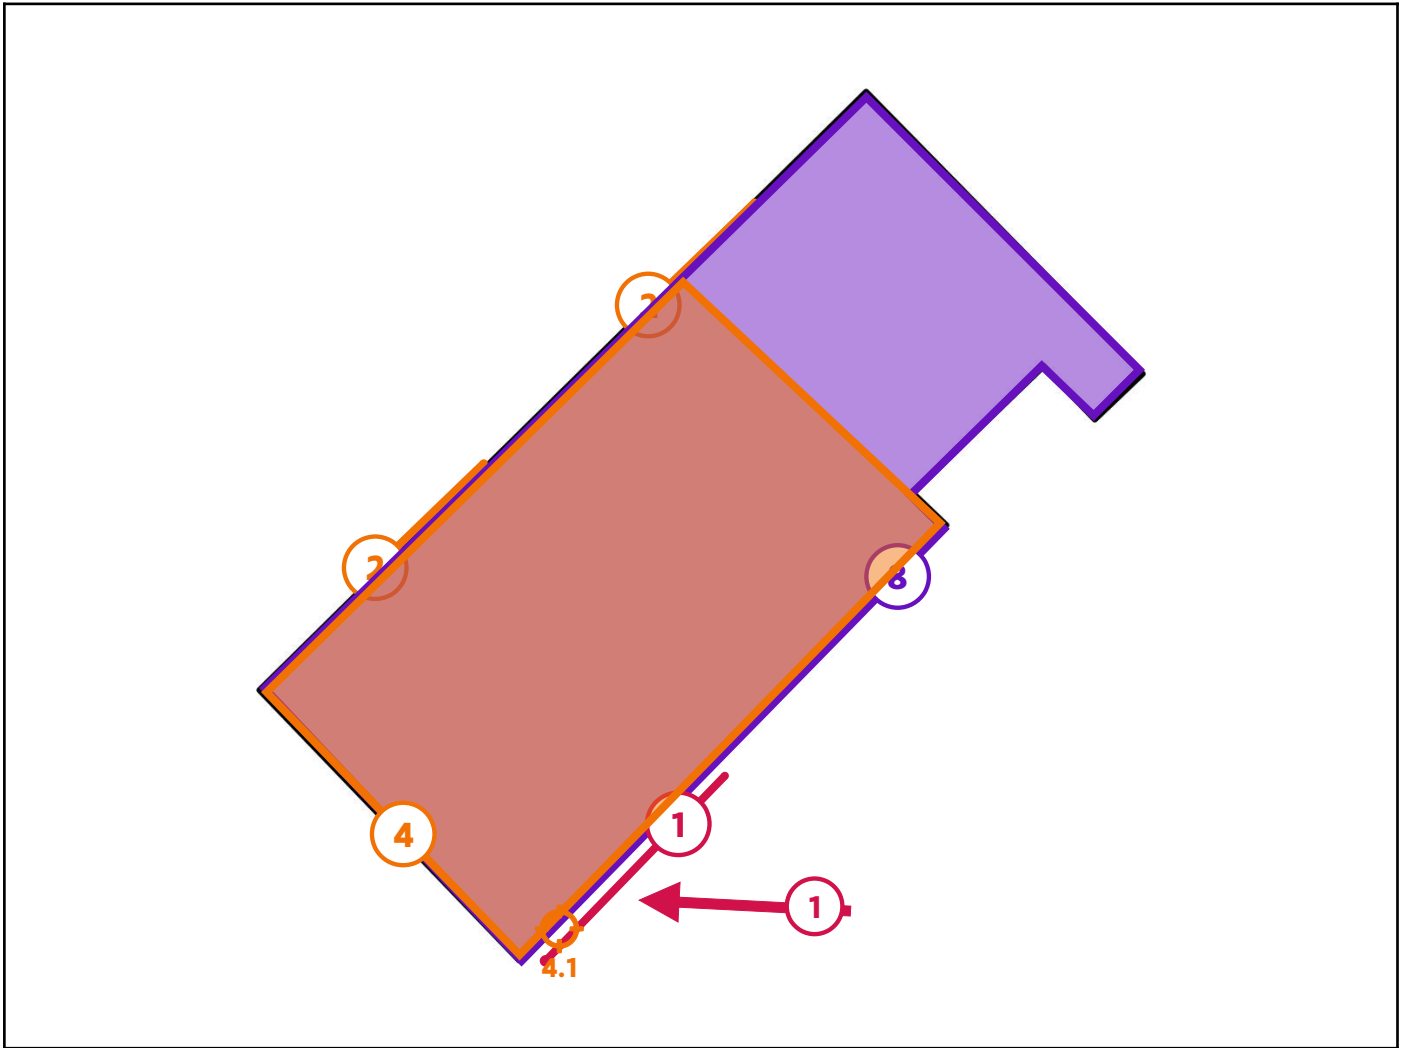
Plan 2.1: Bijgebouw plan

Beschrijving	Type	Actie
1. Golfplaten (rechterzijde garage)	Asbestmateriaal	Dringend verwijderen
2. Venstertabletten (buitenkant garage)	Asbestmateriaal	Verwijderen
4. Golfplaten (dakbedekking garage)	Asbestmateriaal	Verwijderen
4.1 Code: M3	Puntmonster	-
8. Onderdak garage / vals plafond	Advies	-

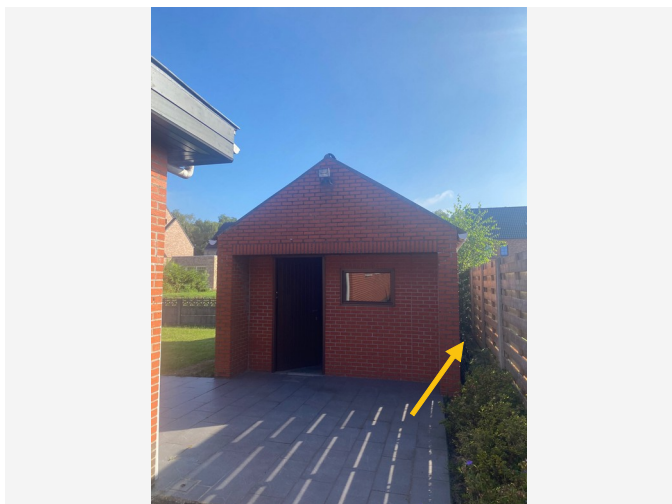
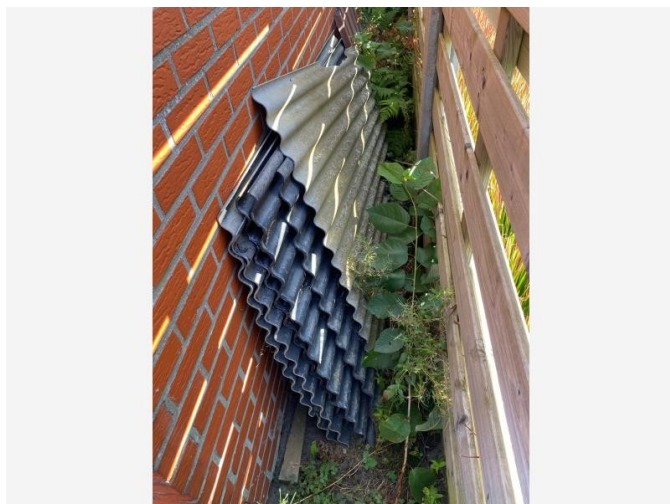
Het asbestmateriaal valt onder de mijlpaal van 2040.

Dringend verwijderen

Beschrijving	Golfplaten (rechterzijde garage)
Type afvalstof	Betreft stock-voorraad of gedemonteerde asbestmaterialen
Aanwezige resten	De golfplaten rechts van de garage zijn resten/stock van de golfplaten bevestigd op het dak van de garage.
Omgeving	Buiten
Primaire drager	Schuin dak
Asbestmaterialen	<ul style="list-style-type: none">Dak- en gevelbekleding - Golfplaat
Bindmiddel van asbestmateriaal	Cement
Gebondenheid op basis van bindmiddel	Hecht
Hoeveelheid (gewicht - aantal)	<ul style="list-style-type: none">10,00 kg - 6 stuks
Totaal gewicht	60,00 kg
Eenvoudig bereikbaar	Ja
Identificatiemethode	Vaststelling zonder monsternamen

- Verwijder het asbestafval.

- Eenvoudige handelingen: mag via doe-het-zelf of door werknemer(s) met opleidingsattest eenvoudige handelingen
Hechtgebonden asbesttoepassing. Kan eenvoudig in zijn geheel verwijderd worden. Gebruik steeds de juiste beschermingsmiddelen (tyvek, FFP3-masker en handschoenen), fixeer de asbesttoepassing alvorens te verwijderen en verpak het afval met dubbel plasticfolie.

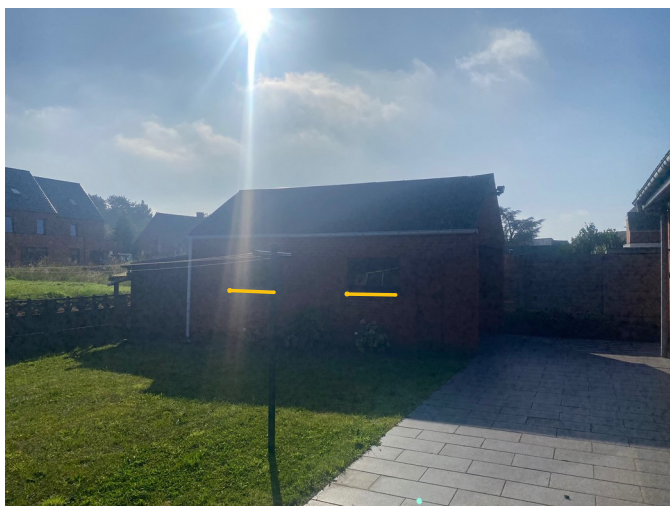
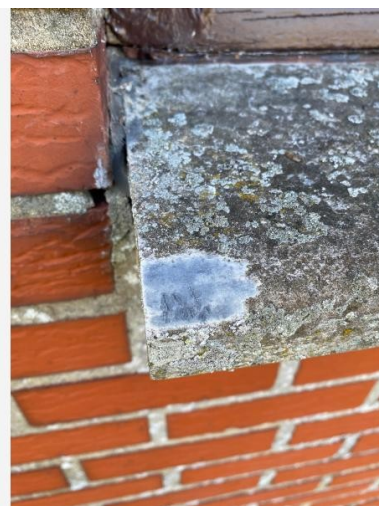
Het asbestmateriaal valt onder de mijlpaal van 2040.

Verwijderen

Eindbeoordeling materiaalrisico	Verhoogd materiaalrisico en/of verhoogde kans op vezelvrijgave
---------------------------------	----------------------------------------------------------------

Gebondenheid	Categorie 1: hechtgebonden in oorsprong
Asbestsoort (vezeltype)	Alleen chrysotiel
Asbestconcentratie	Laag (< 50%)
Afschermingsgraad van het gehele materiaal	Geheel of deels vrij aan de buitenlucht
Toestand van het materiaal	Matig beschadigd, matig verweerd

Beschrijving	Venstertabletten (buitenkant garage)
Omgeving	Buiten
Primaire drager	Wandopening verticaal (raam, deur, ...)
Asbestmateriaal	Plaat, paneel, tablet - Type Massal
Bindmiddel van asbestmateriaal	Cement
Gebondenheid op basis van bindmiddel	Hecht
Hoeveelheid (oppervlakte - dikte - aantal)	<ul style="list-style-type: none">• 0,20 m² - 1,00 cm - 2 stuks
Totaal volume	0,004 m ³
Eenvoudig bereikbaar	Ja
Bevestigingswijze	<ul style="list-style-type: none">• Geklemd
Identificatiemethode	Vaststelling zonder monsternamen
Destructieve handeling voor identificatie	Nee
Opmerking	De venstertabletten bevinden zich aan de linkerkant van de garage aan de buitenkant.

- Zorg voor een veilig beheer. Vermijd het beschadigen van het asbestmateriaal. Controleer de toestand jaarlijks op wijzigingen.
- Verwijder dit asbestmateriaal zo snel mogelijk. Volg de toestand goed op.

- Eenvoudige handelingen: mag via doe-het-zelf of door werknemer(s) met opleidingsattest eenvoudige handelingen
Hechtgebonden asbesttoepassing. Kan eenvoudig in zijn geheel verwijderd worden. Gebruik steeds de juiste beschermingsmiddelen (tyvek, FFP3-masker en handschoenen), fixeer de asbesttoepassing alvorens te verwijderen en verpak het afval met dubbel plasticfolie.

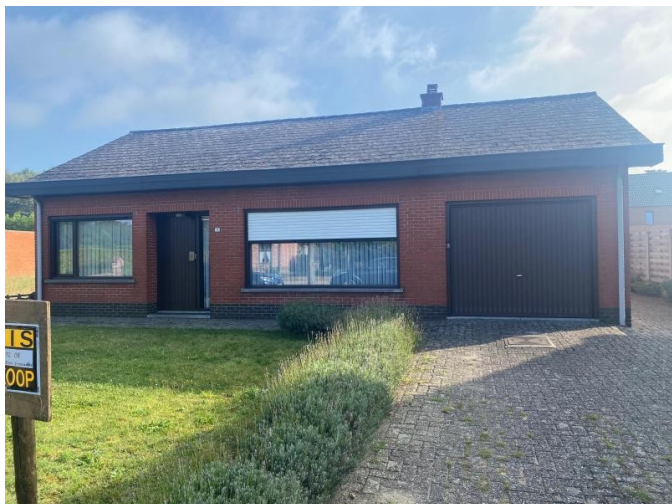
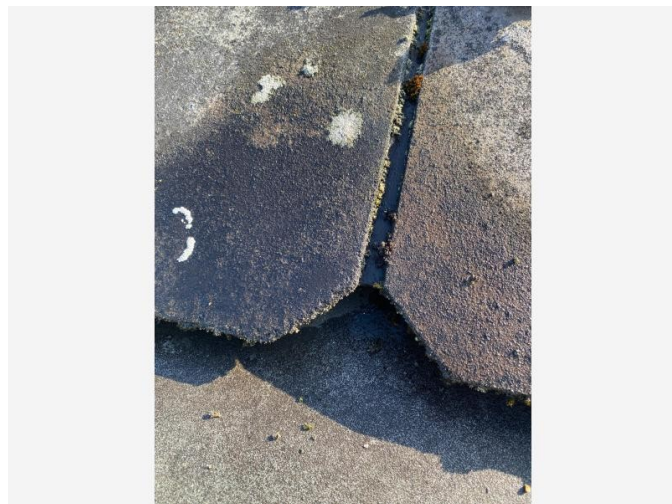
Het asbestmateriaal valt onder de mijlpaal van 2034.

Verwijderen

Eindbeoordeling materiaalrisico	Verhoogd materiaalrisico en/of verhoogde kans op vezelvrijgave
---------------------------------	----------------------------------------------------------------

Gebondenheid	Categorie 1: hechtgebonden in oorsprong
Asbestsoort (vezeltype)	Alleen chrysotiel
Asbestconcentratie	Laag (< 50%)
Afschermingsgraad van het gehele materiaal	Geheel of deels vrij aan de buitenlucht
Toestand van het materiaal	Matig beschadigd, matig verweerd

#	Type	Referentie	Resultaat
3.1	Puntmonster	M1	Chrysotiel

Beschrijving	Dakbedekking
Omgeving	Buiten
Primaire drager	Schuin dak
Asbestmateriaal	Dak- en gevelbekleding - Lei, shingle
Bindmiddel van asbestmateriaal	Cement
Gebondenheid op basis van bindmiddel	Hecht
Hoeveelheid (oppervlakte - aantal)	<ul style="list-style-type: none">• 80,00 m² - 1 stuk
Totale oppervlakte	80,00 m ²
Eenvoudig bereikbaar	Ja
Bevestigingswijze	<ul style="list-style-type: none">• Geklemd
Identificatiemethode	Vaststelling met monsternamen
Destructieve handeling voor identificatie	Nee
Opmerking	Deze oppervlakte is een beredeneerde inschatting.

- Zorg voor een veilig beheer. Vermijd het beschadigen van het asbestmateriaal. Controleer de toestand jaarlijks op wijzigingen.

- Eenvoudige handelingen: mag via doe-het-zelf of door werknemer(s) met opleidingsattest eenvoudige handelingen
Hechtgebonden asbesttoepassing. Demonteer de leien door de haakjes te verwijderen. Gebruik de correcte beschermingsmiddelen (tyvek, handschoenen, FFP-3 masker), fixeert het materiaal en verpak het afval met dubbel plasticfolie.

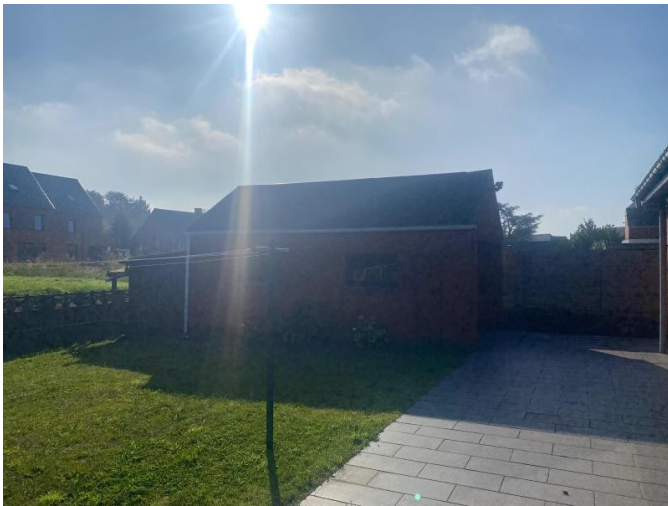
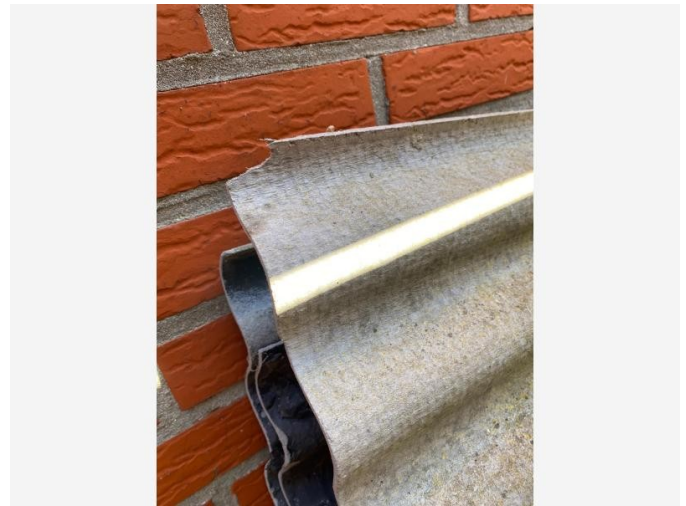
Het asbestmateriaal valt onder de mijlpaal van 2034.

Verwijderen

Eindbeoordeling materiaalrisico	Verhoogd materiaalrisico en/of verhoogde kans op vezelvrijgave
---------------------------------	----------------------------------------------------------------

Gebondenheid	Categorie 1: hechtgebonden in oorsprong
Asbestsoort (vezeltype)	Alleen chrysotiel
Asbestconcentratie	Laag (< 50%)
Afschermingsgraad van het gehele materiaal	Geheel of deels vrij aan de buitenlucht
Toestand van het materiaal	Matig beschadigd, matig verweerd

#	Type	Referentie	Resultaat
4.1	Puntmonster	M3	Chrysotiel

Beschrijving	Golfplaten (dakbedekking garage)
Omgeving	Buiten
Primaire drager	Schuin dak
Asbestmateriaal	Dak- en gevelbekleding - Golfplaat
Bindmiddel van asbestmateriaal	Cement
Gebondenheid op basis van bindmiddel	Hecht
Hoeveelheid (oppervlakte - aantal)	<ul style="list-style-type: none">• 24,00 m² - 1 stuk
Totale oppervlakte	24,00 m ²
Eenvoudig bereikbaar	Ja
Bevestigingswijze	<ul style="list-style-type: none">• Geschroefd
Identificatiemethode	Vaststelling met monstername
Destructieve handeling voor identificatie	Nee

- Zorg voor een veilig beheer. Vermijd het beschadigen van het asbestmateriaal. Controleer de toestand jaarlijks op wijzigingen.

- Eenvoudige handelingen: mag via doe-het-zelf of door werknemer(s) met opleidingsattest eenvoudige handelingen
Hechtgebonden asbesttoepassing. Demonteer de golfplaten door de schroeven los te draaien en de golfplaten in zijn geheel te verwijderen. Gebruik de correcte beschermingsmiddelen (tyvek, handschoenen, FFP-3 masker), fixeert het materiaal en verpak het afval met dubbel plasticfolie.

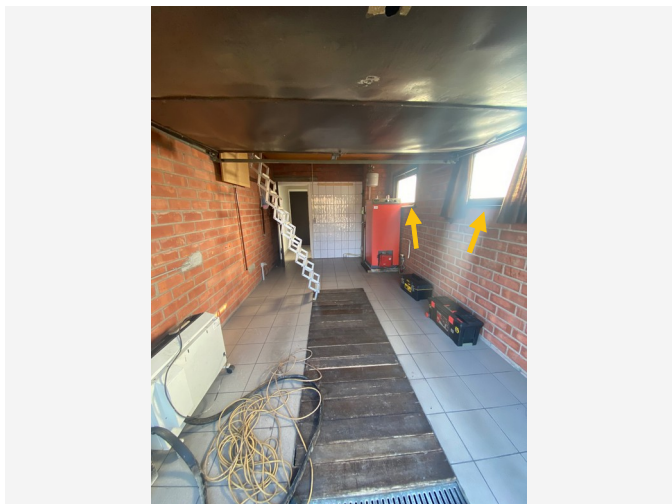
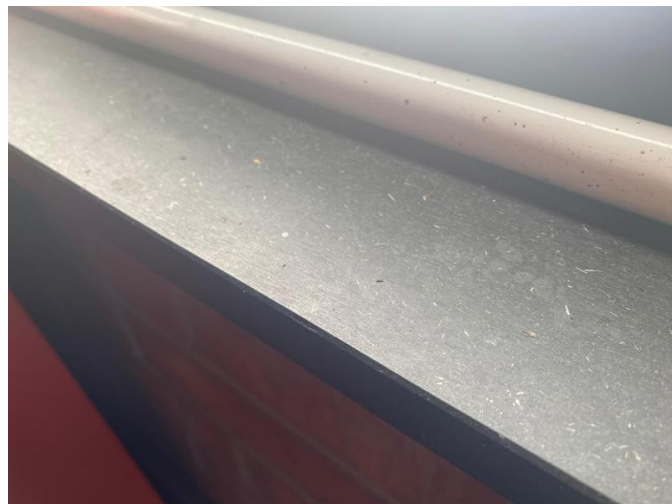
Het asbestmateriaal valt onder de mijlpaal van 2040.

Zorgvuldig beheren

Eindbeoordeling materiaalrisico	Zeer laag materiaalrisico en/of zeer lage kans op vezelvrijgave
---------------------------------	-----------------------------------------------------------------

Gebondenheid	Categorie 1: hechtgebonden in oorsprong
Asbestsoort (vezeltype)	Alleen chrysotiel
Asbestconcentratie	Laag (< 50%)
Afschermingsgraad van het gehele materiaal	Geheel of deels (ook) vrij aan de binnenlucht
Toestand van het materiaal	Onbeschadigd, niet verweerd

Beschrijving	Venstertabletten (berging & garage)
Omgeving	Binnen
Primaire drager	Wandopening verticaal (raam, deur, ...)
Asbestmateriaal	Plaat, paneel, tablet - Type Massal
Bindmiddel van asbestmateriaal	Cement
Gebondenheid op basis van bindmiddel	Hecht
Hoeveelheid (oppervlakte - dikte - aantal)	<ul style="list-style-type: none">• 0,20 m² - 1,00 cm - 3 stuks
Totaal volume	0,006 m ³
Eenvoudig bereikbaar	Ja
Bevestigingswijze	<ul style="list-style-type: none">• Geklemd
Identificatiemethode	Vaststelling zonder monsternamen
Destructieve handeling voor identificatie	Nee
Opmerking	Er bevinden zich twee asbesthoudende venstertabletten in de garage en eentje in de berging erachter.

- Zorg voor een veilig beheer. Vermijd het beschadigen van het asbestmateriaal. Controleer de toestand jaarlijks op wijzigingen.

- Eenvoudige handelingen: mag via doe-het-zelf of door werknemer(s) met opleidingsattest eenvoudige handelingen
Hechtgebonden asbesttoepassing. Kan eenvoudig in zijn geheel verwijderd worden. Gebruik steeds de juiste beschermingsmiddelen (tyvek, FFP3-masker en handschoenen), fixeer de asbesttoepassing alvorens te verwijderen en verpak het afval met dubbel plasticfolie.

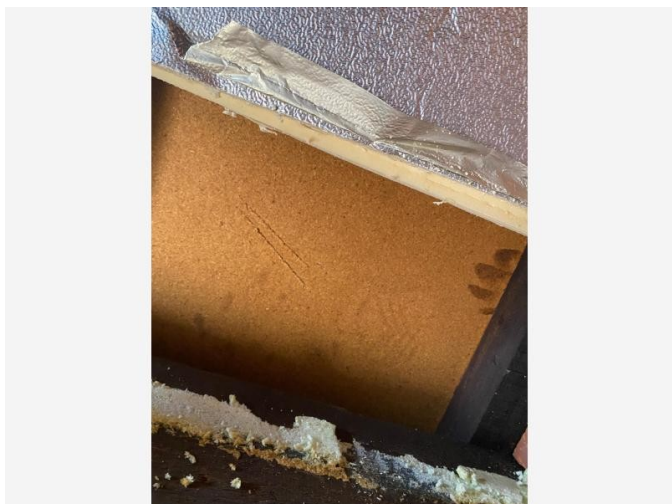
Het onderdak werd gecontroleerd via het zolderluikje. Tussen de dakbedekking en isolatie bevindt er zich een onderdak van houtvezelplaat.

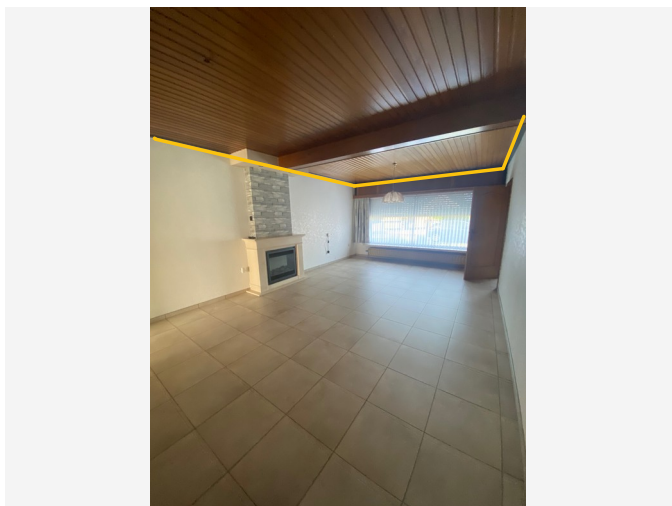
Overall in de woning bevinden zich valse plafonds waardoor het onduidelijk of er pleisterwerk aanwezig is. Het is aangeraden om bijkomende monsters te nemen om asbest uit te sluiten bij verbouwingswerken van eventueel pleisterwerk.

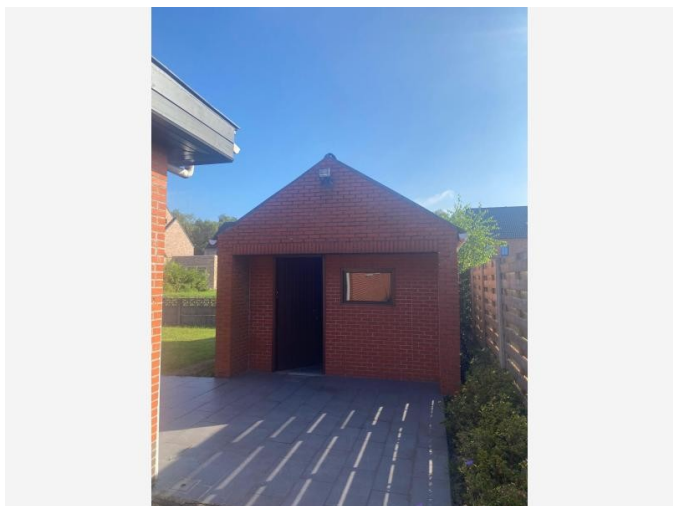
Het is niet duidelijk of er zich een onderdak in de garage bevindt. Wanneer er bij verbouwingswerken een onderdakplaat wordt gevonden, kan deze altijd bemonsterd worden om asbest uit te sluiten.

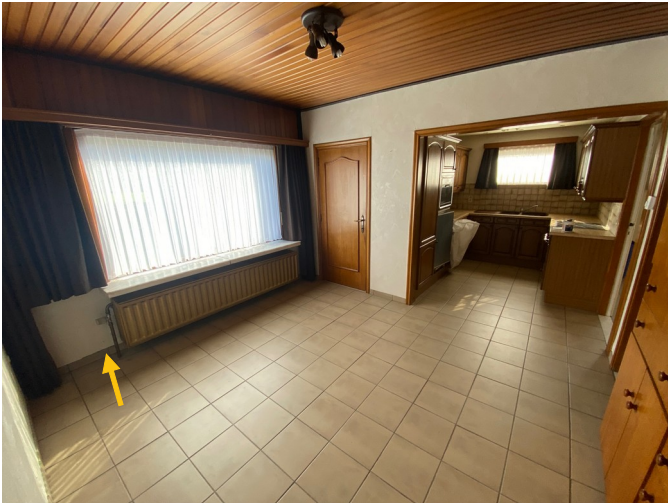
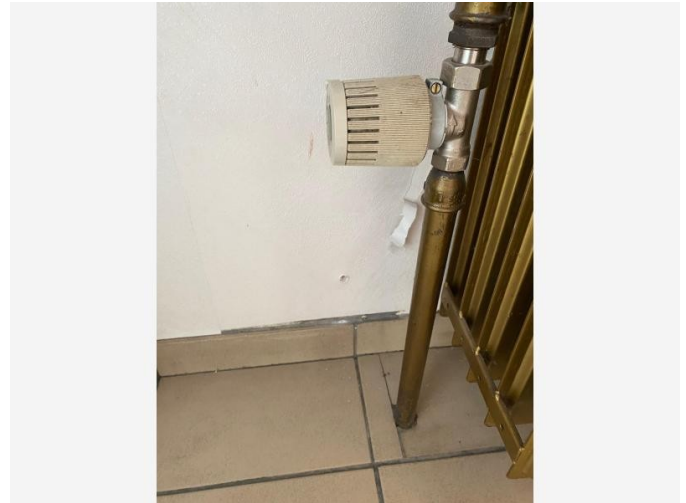
Fiche 9: Pleisterwerk muren

Geen asbest

#	Type	Referentie	Resultaat
9.1	Mengmonster	M2	Geen asbest

Beschrijving	Pleisterwerk muren
Omgeving	Binnen
Primaire drager	Binnenwand
Bindmiddel van materiaal	Gips - kalk
Gebondenheid op basis van bindmiddel	Niet-hechtgebonden
Hoeveelheid (oppervlakte - dikte - aantal)	• 130,00 m ² - 1,00 cm - 1 stuk
Totaal volume	1,30 m ³
Identificatiemethode	Vaststelling met monsternamen
Destructieve handeling voor identificatie	Nee
Opmerking	Deze oppervlakte is een inschatting. De staalnames werden genomen in de keuken en in de living. In de technische ruimte is er geen pleisterwerk aanwezig.
