Asbestinventarisatetest

Eind 25, 3930 Hamont-Achel

Attestnummer : 20241127-000272.000

Niet-asbestveilig

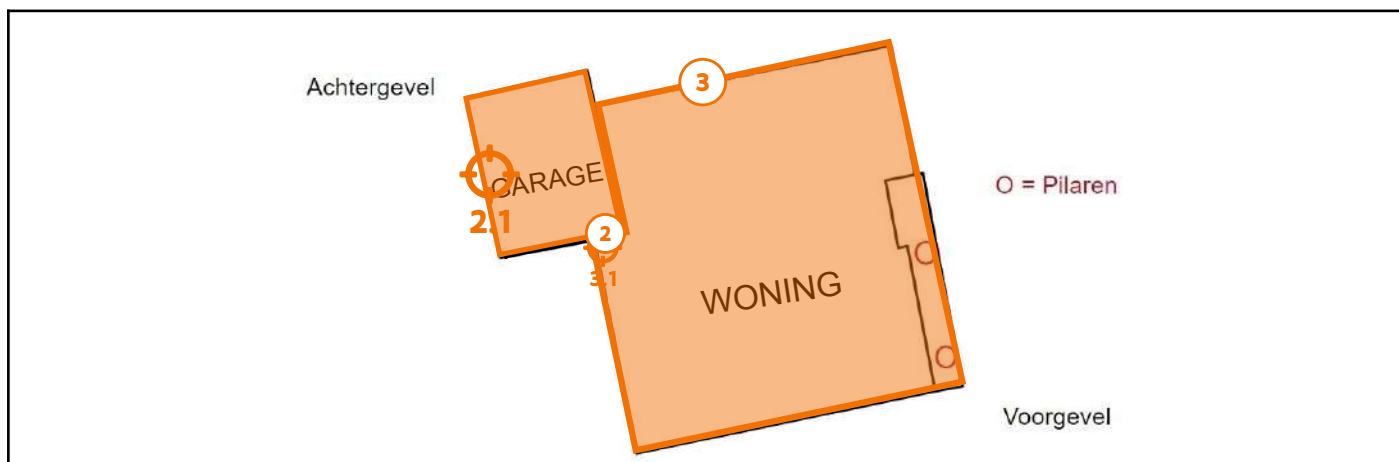
Plan 1.1: WONING + GARAGE

Beschrijving	Type	Actie
2. Golfplaten - Garage	Asbestmateriaal	Verwijderen
2.1 Code: 11	Puntmonster	-
3. Dakleien	Asbestmateriaal	Verwijderen
3.1 Code: 9	Puntmonster	-

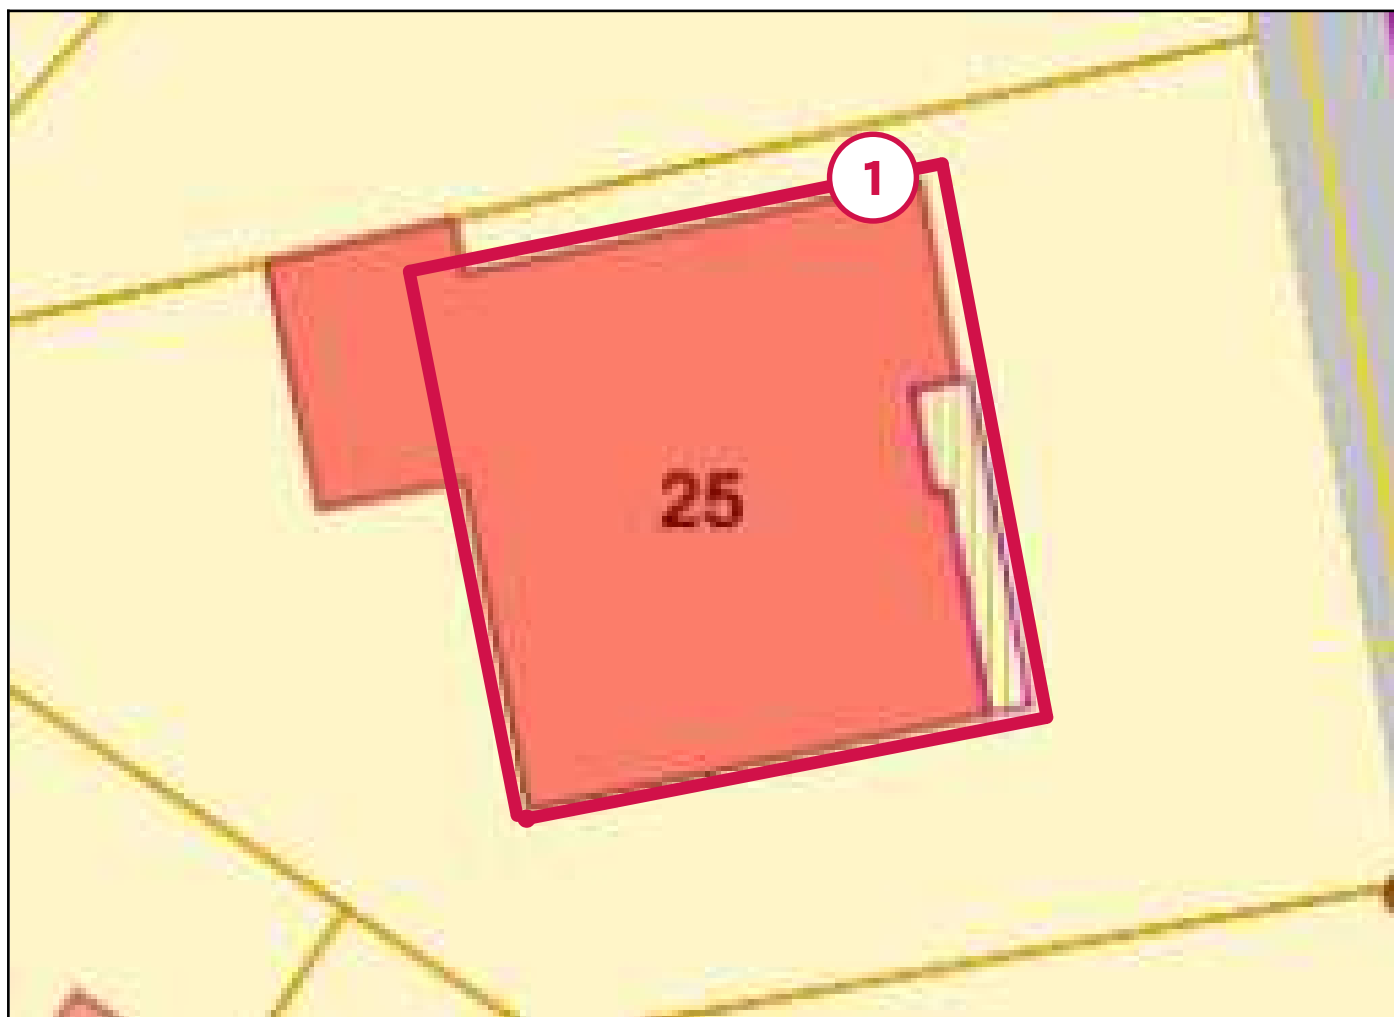
Plan 2.1: Vaststellingen buiten de constructies

Beschrijving	Type	Actie
1. Slib/sediment dakgoot	Asbestmateriaal	Dringend verwijderen

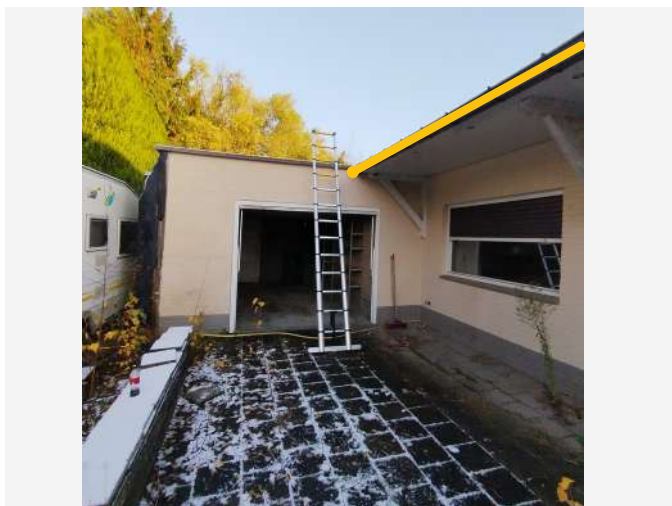
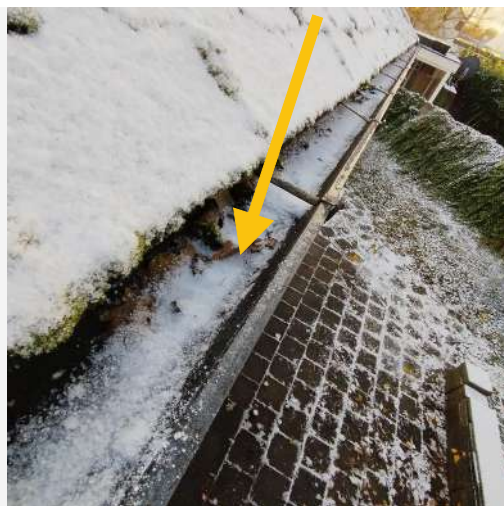
Het asbestmateriaal valt onder de mijlpaal van 2040.

Dringend verwijderen

- Verwijder het asbestafval.

- Eenvoudige handelingen: mag via doe-het-zelf of door werknemer(s) met opleidingsattest eenvoudige handelingen
Het slib kan voorzichtig uitgeschept worden worden, extra te bevochtigen om stof te voorkomen
Standaard dragen van de nodige wegwerp beschermingsmiddelen FFP 3 masker , handschoenen en tyvec CAT III type 5-6
Verpakken in plastic folie en afvoeren naar het containerpark. De dakgoot grondig reinigen met water of indien beschadigd ook verwijderen.

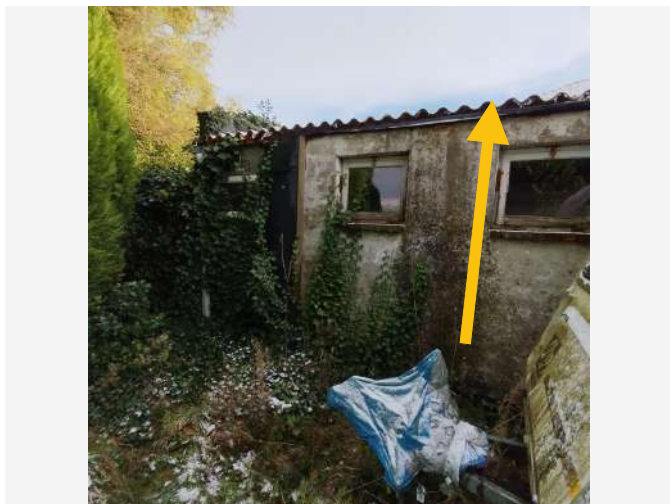
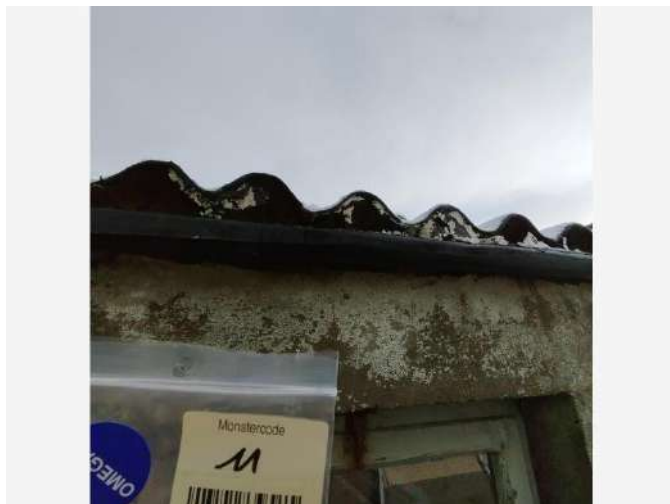
Het asbestmateriaal valt onder de mijlpaal van 2034.

Verwijderen

Eindbeoordeling materiaalrisico	Verhoogd materiaalrisico en/of verhoogde kans op vezelvrijgave
Opmerking	mosgroei is matig beschadigd

Gebondenheid	Categorie 1: hechtgebonden in oorsprong
Asbestsoort (vezeltype)	Alleen chrysotiel
Asbestconcentratie	Laag (< 50%)
Afschermingsgraad van het gehele materiaal	Geheel of deels (ook) vrij aan de binnenlucht
Toestand van het materiaal	Matig beschadigd, matig verweerd

#	Type	Referentie	Resultaat
2.1	Puntmonster	11	Chrysotiel

- Verwijder dit asbestmateriaal zo snel mogelijk. Volg de toestand goed op.
- Hemelwater dat afspoelt van asbestcement daken of gevels kan asbestdeeltjes bevatten. Gebruik het enkel voor gesloten circuits (bv. spoelen toiletten). Reinig na het vervangen van het dak of de gevel de dakgoten en regenwaterput of -ton om asbesthoudend sediment of slib te verwijderen

- Eenvoudige handelingen: mag via doe-het-zelf of door werknemer(s) met opleidingsattest eenvoudige handelingen
EH via doe-het zelf

Indien mogelijk de ondervloer afdekken , golfplaten voorzichtig verwijderen, extra fixeren, niet breken , niet gooien, onmiddellijk verpakken of voorzichtig in container met asbest bag plaatsen. Voldoende benevelen/bevochtigen tijdens de duur van de werken. Indien golfplaten in slechte staat zijn en kans bestaat op breken : Eenvoudige handeling opgeleid personeel , alle werknemer(s) moeten wel beschikken over een opleidingsattest eenvoudige handelingen 8u

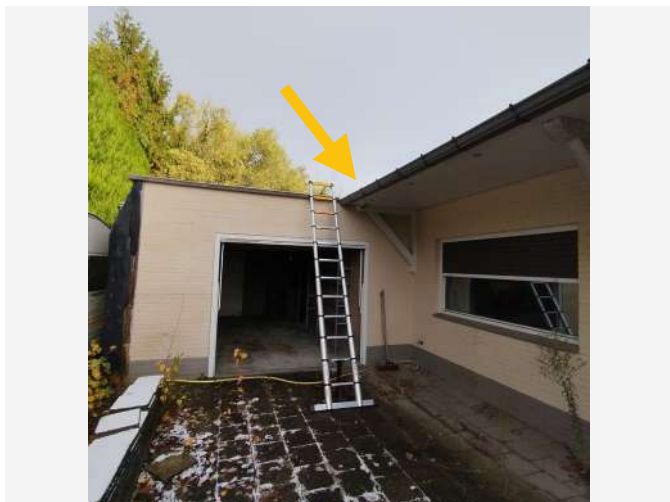
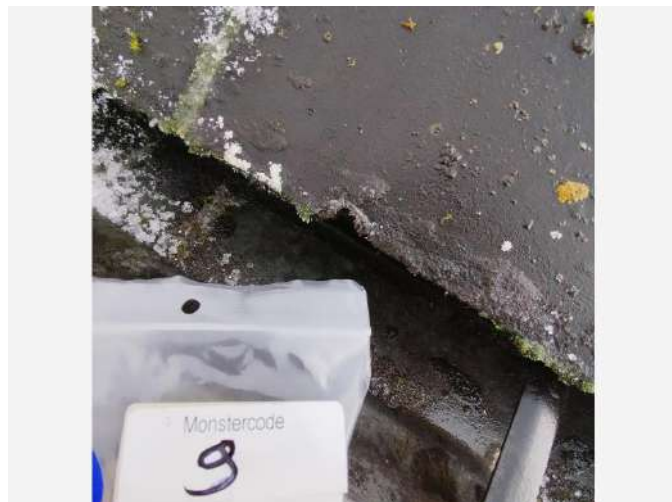
Het asbestmateriaal valt onder de mijlpaal van 2034.

Verwijderen

Eindbeoordeling materiaalrisico	Verhoogd materiaalrisico en/of verhoogde kans op vezelvrijgave
---------------------------------	--

Gebondenheid	Categorie 1: hechtgebonden in oorsprong
Asbestsoort (vezeltype)	Alleen chrysotiel
Asbestconcentratie	Laag (< 50%)
Afschermingsgraad van het gehele materiaal	Geheel of deels vrij aan de buitenlucht
Toestand van het materiaal	Matig beschadigd, matig verweerd

#	Type	Referentie	Resultaat
3.1	Puntmonster	9	Chrysotiel

- Verwijder dit asbestmateriaal zo snel mogelijk. Volg de toestand goed op.
- Hemelwater dat afspoelt van asbestcement daken of gevels kan asbestdeeltjes bevatten. Gebruik het enkel voor gesloten circuits (bv. spoelen toiletten). Reinig na het vervangen van het dak of de gevel de dakgoten en regenwaterput of -ton om asbesthoudend sediment of slib te verwijderen

- Eenvoudige handelingen: mag via doe-het-zelf of door werknemer(s) met opleidingsattest eenvoudige handelingen
EH via doe-het zelf
- Standaard dragen van de nodige wegwerp beschermingsmiddelen FFP 3 masker , handschoenen en tyvec CAT III type 5-6
- Indien mogelijk de ondervloer afdekken , leien voorzichtig verwijderen, extra fixeren, niet breken , niet gooien, onmiddellijk verpakken of voorzichtig in container met asbest bag plaatsen.
- Gebruik geen stortkokers.

Indien leien in slechte staat zijn en kans bestaat op breken : Eenvoudige handeling opgeleid personeel , alle werknemer(s) moeten wel beschikken over een opleidingsattest eenvoudige handelingen 8u

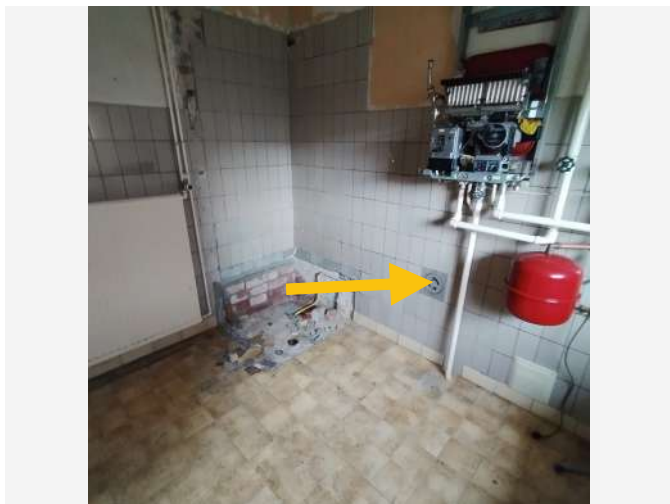
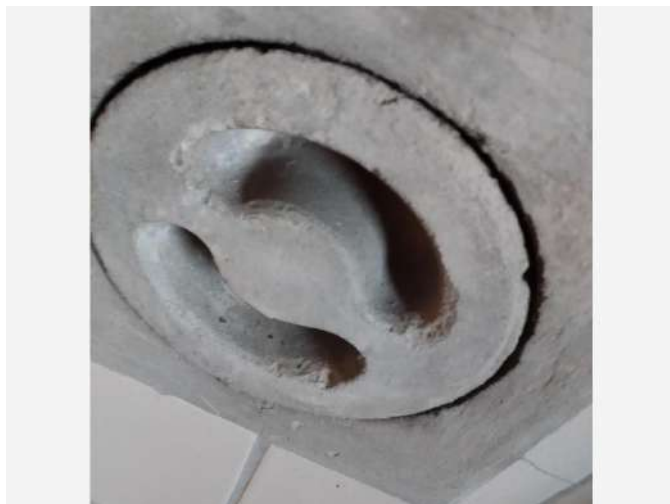
Het asbestmateriaal valt onder de mijlpaal van 2040.

Zorgvuldig beheren

Eindbeoordeling materiaalrisico	Laag materiaalrisico en/of verlaagde kans op vezelvrijgave
---------------------------------	--

Gebondenheid	Categorie 1: hechtgebonden in oorsprong
Asbestsoort (vezeltype)	Crocidoliet aanwezig
Asbestconcentratie	Laag (< 50%)
Afschermingsgraad van het gehele materiaal	Geheel of deels (ook) vrij aan de binnenlucht
Toestand van het materiaal	Onbeschadigd, niet verweerd

- Zorg voor een veilig beheer. Vermijd het beschadigen van het asbestmateriaal. Controleer de toestand jaarlijks op wijzigingen.

Het roetluikje kan voorzichtig uitgeschoven of losgebeiteld worden , extra bevochtigen om stof te voorkomen

Verpakken in plastic folie en afvoeren naar het containerpark als hechtgebonden asbestafval.

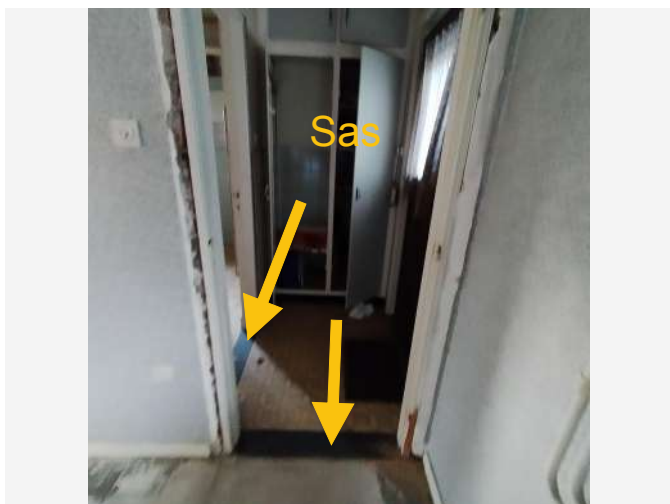
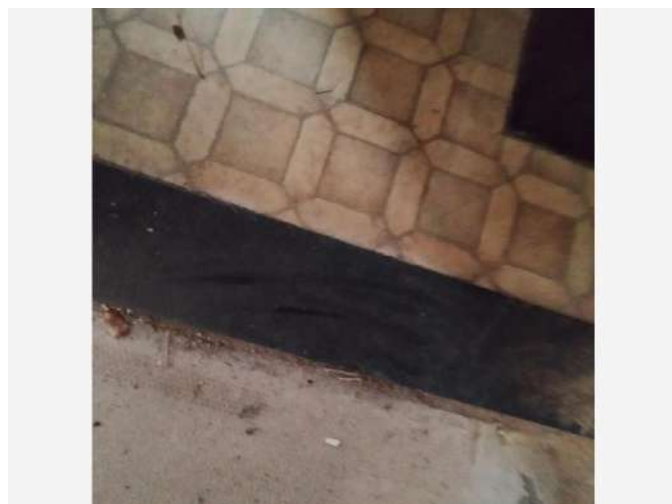
Het asbestmateriaal valt onder de mijlpaal van 2040.

Zorgvuldig beheren

Eindbeoordeling materiaalrisico	Laag materiaalrisico en/of verlaagde kans op vezelvrijgave
---------------------------------	--

- Zorg voor een veilig beheer. Vermijd het beschadigen van het asbestmateriaal. Controleer de toestand jaarlijks op wijzigingen.

- Eenvoudige handelingen: mag via doe-het-zelf of door werknemer(s) met opleidingsattest eenvoudige handelingen
De dorpels of tabletten kunnen voorzichtig losgebeiteld worden, zonder de toepassing zelf te breken , extra bevochtigen om stof te voorkomen
Standaard dragen van de nodige wegwerp beschermingsmiddelen FFP 3 masker , handschoenen en tyvec CAT III type 5-6

Verpakken in plastic folie en afvoeren naar het containerpark als hechtgebonden asbestafval.
