# Asbestinventarisatattest

Zandstraat 5, 3990 Peer

Attestnummer : 20260730-000073.000

Uitgegeven op : 30.07.2026

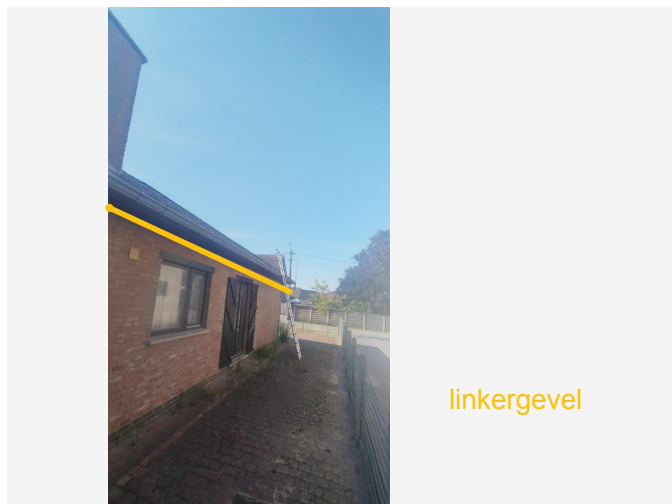
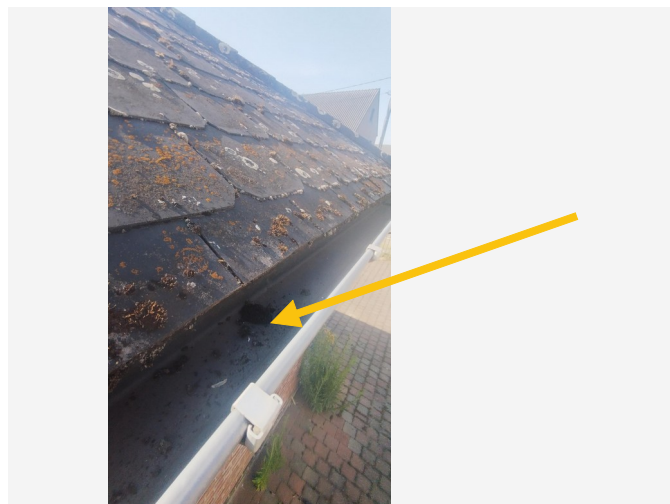
linkergevel

Het asbestmateriaal valt onder de mijlpaal van 2040.

**Dringend verwijderen**

| Beschrijving | Slib/sediment dakgoot - woning |
| Bron van de resten | Asbesthoudende golfplaten/nokken in een matig verweerde toestand |
| Gebondenheid resten | Niet hecht |

- Verwijder het asbestafval.
- Voer bijkomende staalname(s) uit.

- Eenvoudige handelingen: mag via doe-het-zelf of door werknemer(s) met opleidingsattest eenvoudige handelingen  
Reinig de dakgoten om asbesthoudend sediment of slib te verwijderen.

Voor verwijdering het slib extra bevochtigen of fixeren om stof te voorkomen , niet breken om stof te beperken .

Schep het mos in dubbel plastic zak , sluit dit luchtdicht af , en breng dit naar een erkend verwerker . Slib behoort tot niet hechtgebonden afval.

Reinig de dakgoot en het gebruikt materiaal met overvloedig water.

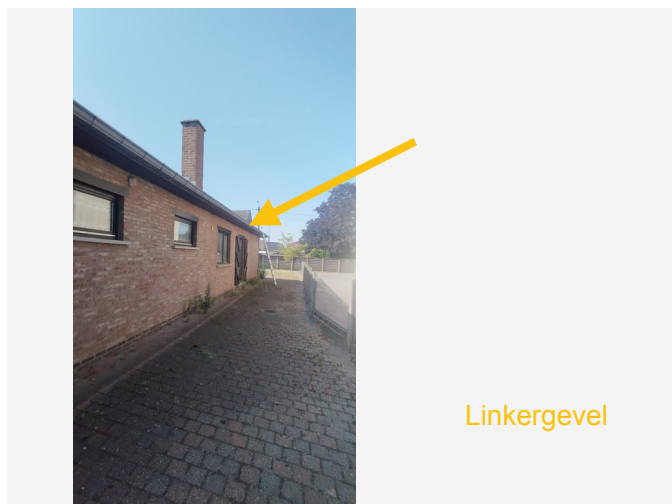
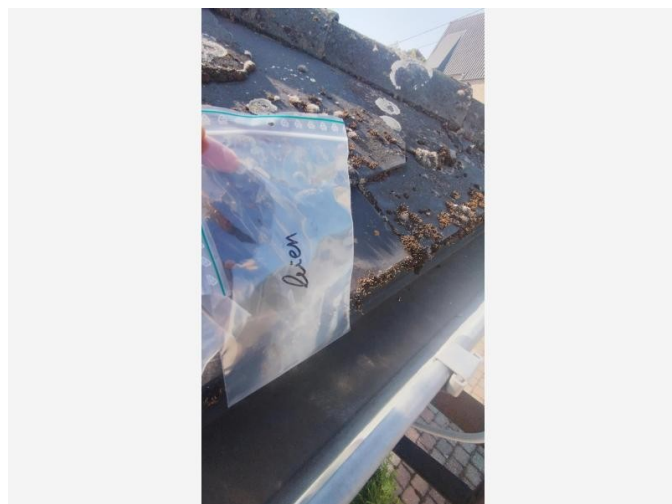
Linkergevel

Het asbestmateriaal valt onder de mijlpaal van 2034.

Verwijderen

| Eindbeoordeling materiaalrisico | Verhoogd materiaalrisico en/of verhoogde kans op vezelvrijgave |

| Toestand van het materiaal | Matig beschadigd, matig verweerd |

| # | Type | Referentie | Resultaat |
|---|---|---|---|
| 2.1 | Puntmonster | Leien | Chrysotiel |

- Verwijder dit asbestmateriaal zo snel mogelijk. Volg de toestand goed op.
- Hemelwater dat afspoelt van asbestcement daken of gevels kan asbestdeeltjes bevatten. Gebruik het enkel voor gesloten circuits (bv. spoelen toiletten). Reinig na het vervangen van het dak of de gevel de dakgoten en regenwaterput of -ton om asbesthoudend sediment of slib te verwijderen

- Eenvoudige handelingen: mag via doe-het-zelf of door werknemer(s) met opleidingsattest eenvoudige handelingen  
EH via doe-het zelf Standaard dragen van de nodige wegwerp beschermingsmiddelen FFP 3 masker , handschoenen en tyvec CAT III type 5-6 , afwasbaar schoeisel Indien mogelijk de ondervloer afdekken , leien voorzichtig verwijderen, extra fixeren, niet breken , niet gooien, onmiddellijk verpakken of voorzichtig in container met asbest bag plaatsen. Voldoende benevelen/bevochtigen tijdens de duur van de werken. Gebruik geen storkokers. Voor hechtgebonden toepassingen: Bij verwijdering door doe-het-zelf moet men dit afval dubbel en luchtdicht verpakt aandienen bij het gemeentelijk recyclagepark. Men raadpleegt best op voorhand de voorwaarden van het recyclagepark. Indien leien in slechte staat zijn en kans bestaat op breken : Eenvoudige handeling opgeleid personeel , alle werknemer(s) moeten wel beschikken over een opleidingsattest eenvoudige handelingen 8u Zie ook link Zie <https://ovam.vlaanderen.be/wie-mag-wat->

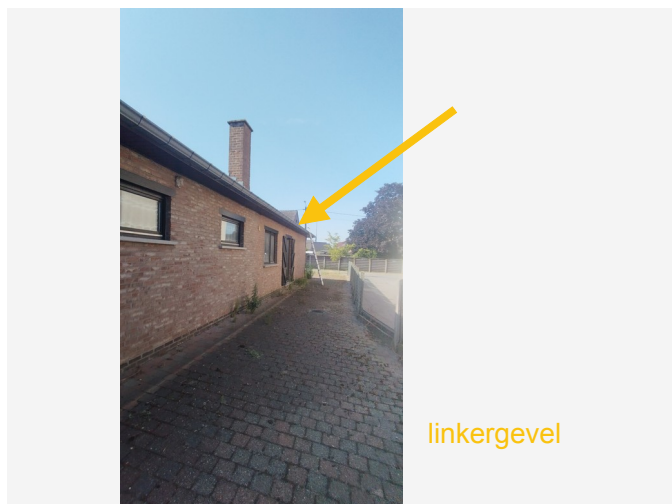
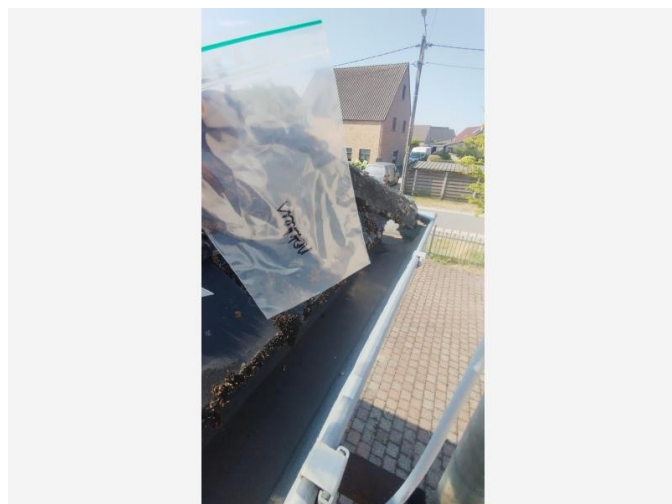
Het asbestmateriaal valt onder de mijlpaal van 2034.

Verwijderen

| Opmerking | <p>De opgegeven volumes betreffen een beredeneerde schatting, er worden geen rechten toegekend aan deze schatting.</p> <p>De materialen zijn visueel herkend als asbest verdacht.</p> |

- Eenvoudige handelingen: mag via doe-het-zelf of door werknemer(s) met opleidingsattest eenvoudige handelingen  
EH via doe-het zelf Standaard dragen van de nodige wegwerp beschermingsmiddelen FFP 3 masker , handschoenen en tyvec CAT III type 5-6 , afwasbaar schoeisel Indien mogelijk de ondervloer afdekken , nokpannen/windveren voorzichtig verwijderen, extra fixeren, niet breken , niet gooien, onmiddellijk dubbel verpakken , luchtdicht afsluiten of voorzichtig in container met asbest bag plaatsen. Voldoende benevelen/bevochtigen tijdens de duur van de werken. Indien nokpannen/windveren in slechte staat zijn en kans bestaat op breken : Eenvoudige handeling opgeleid personeel , alle werknemer(s) moeten wel beschikken over een opleidingsattest eenvoudige handelingen 8u Voor hechtgebonden toepassingen: Bij verwijdering door doe-het-zelf moet men dit afval dubbel en luchtdicht verpakt aandienen bij het gemeentelijk recyclagepark. Men raadpleegt best op voorhand de voorwaarden van het recyclagepark. Zie

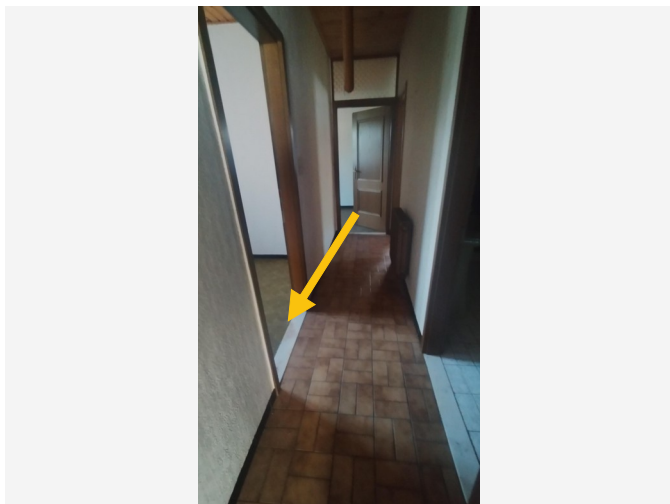
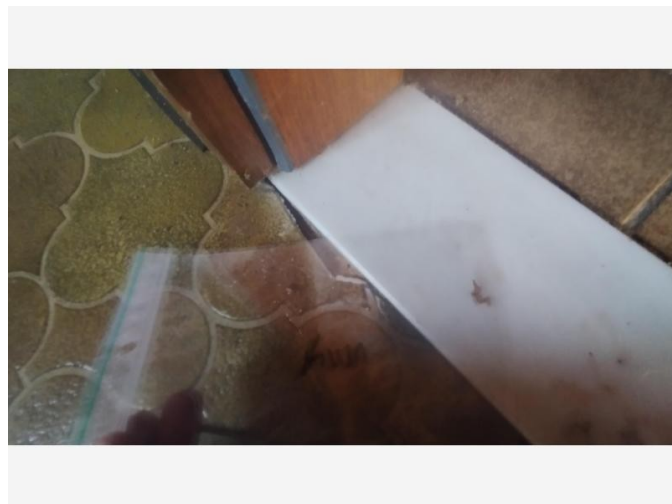
| Opmerking | <p>De bovenzijde bestaat uit kunststof (vinyl). De onderzijde van het vloerzeil bestaat uit karton.</p> <p>De vermelde oppervlaktes en volumes betreffen een beredeneerde schatting. Er worden geen rechten verleend aan deze oppervlaktes/volumes. De dikte is een schatting die voorkomt uit de monsterplaatsen en is daarom niet altijd representatief</p> |

- Hermetische zone (erkend asbestverwijderaar)  
bevestiging gelijmd (wit of zwarte lijm) : HZ Erkend saneerder . Bij het lostrekken van de vinyl zal de onderlaag scheuren. Een kartonnen onderlaag is losgebonden. Lijmresten worden met een freesmachine verwijderd in een hermetische zone. Zie ook link Zie <https://ovam.vlaanderen.be/wie-mag-wat-verwijderen>  
<https://ovam.vlaanderen.be/voorzorgsmaatregelen-bij-asbestverwijdering>  
<https://ovam.vlaanderen.be/asbestafval-afvoeren> Zie ook wetgevend kader (website van de OVAM en CODEX boek VI titel 3). [http://werk.belgie.be/sites/default/files/content/documents/Welzijn op het werk/Regelgeving/Codex boek VI titel 3 Asbest.pdf](http://werk.belgie.be/sites/default/files/content/documents/Welzijn%20op%20het%20werk/Regelgeving/Codex%20boek%20VI%20titel%203%20Asbest.pdf) methodiek verwijderingsmethodes worden achteraan in het attest verder toegelicht

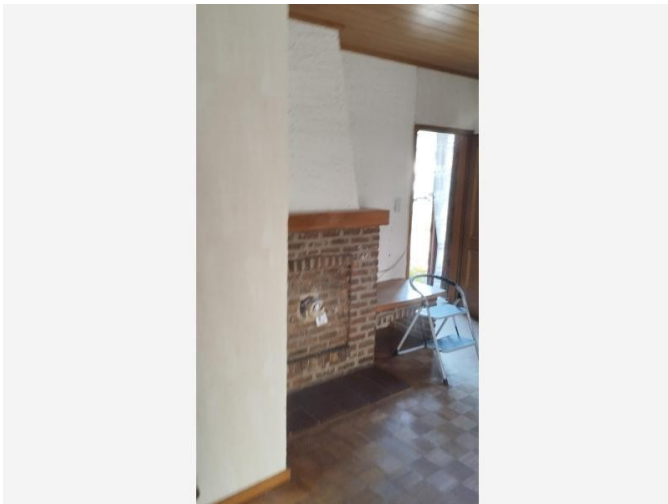
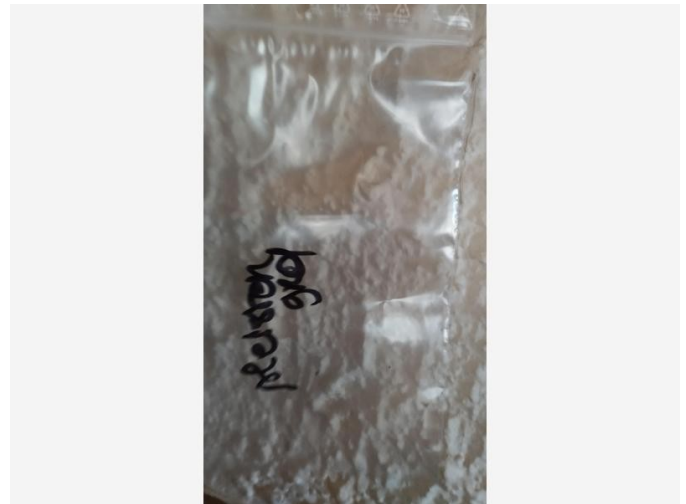
| Opmerking | <p>Volgens het inspectieprotocol is een monstername van het pleisterwerk verplicht om dit te identificeren als niet-asbesthoudend.</p> <p>Mengmonster van 2 punten .</p> <p>Er is maar 1 ruimte aanwezig met pleisterwerk .</p> <p>Er is een mengmonster van 2 punten genomen ,mogelijke aanwezige asbestvezels zijn niet homogeen verdeeld in het pleisterwerk.</p> <p>De vermelde oppervlaktes en volumes betreffen een beredeneerde schatting. Er worden geen rechten verleend aan deze oppervlaktes/volumes. De dikte is een schatting die voorkomt uit de monsterplaatsen en is daarom niet altijd representatief.</p> |

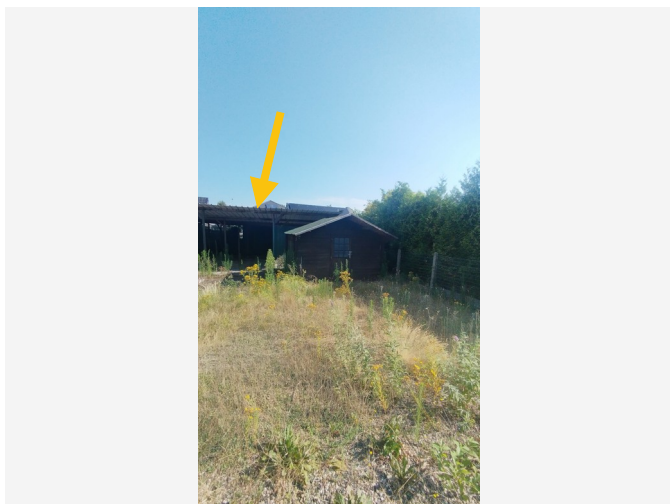
Situeringsfoto

| Opmerking | De constructie ( afdak ) kon worden uitgesloten aan de hand van luchtfoto's via geopunt vlaanderen, de bewijstukken bevinden zich in de bijlage. |

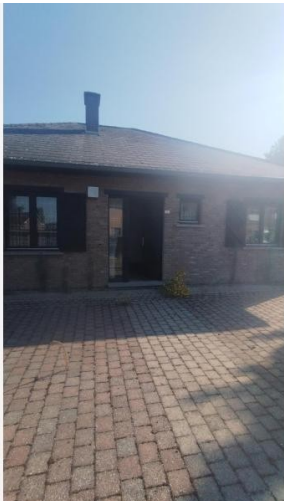
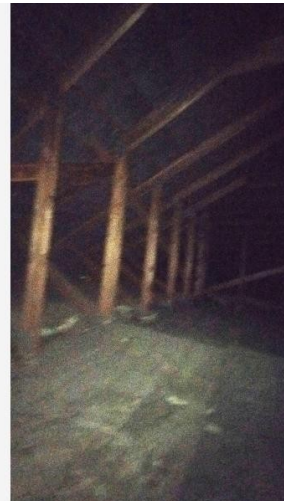
## Fiche 18: Onderdak: woning ( niet aanwezig)

| Beschrijving | Notitie | Terug te vinden op plannen |
|---|---|---|
| Fiche 18: Onderdak: woning ( niet aanwezig) | <p>Het dak werd gecontroleerd (via de zolder). Er is geen verdacht onderdak vastgesteld.</p> <p>De asbesthoudende leien zijn duidelijk zichtbaar.</p> | Plan 1.3: Woning : onderdak |

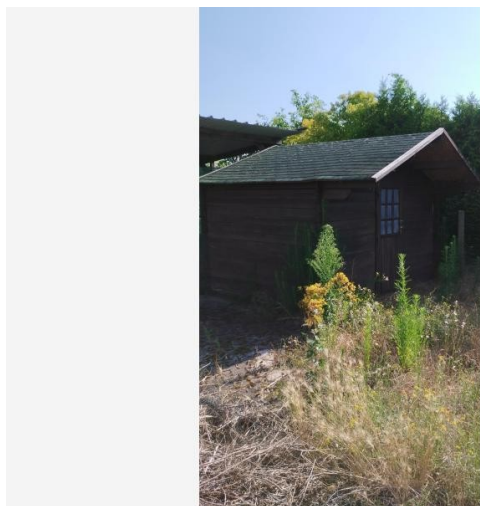
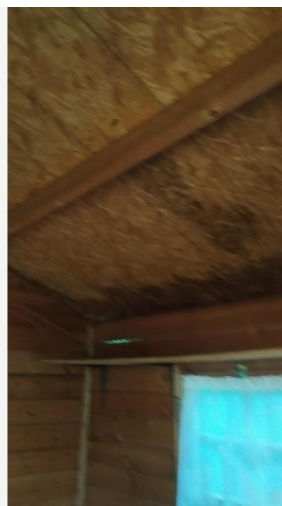
### Fiche 20: Onderdak\_ Tuinhuis ( niet verdacht )

| Beschrijving | Notitie | Terug te vinden op plannen |
|---|---|---|
| Fiche 20: Onderdak_ Tuinhuis ( niet verdacht ) | Het onderdak werd gecontroleerd via de binnenzijde, er werden geen verdachte materialen aangetroffen. | Plan 2.3: Afdak + tuinhuis : div 2 |
