Asbestinventarisatetest

Stationsstraat 58, 3051 Oud-Heverlee

Attestnummer : 20240328-000034.000

Uitgegeven op : 28.03.2024

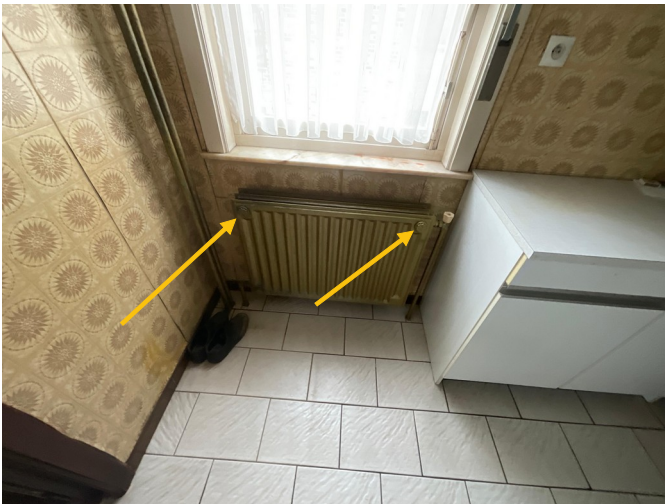
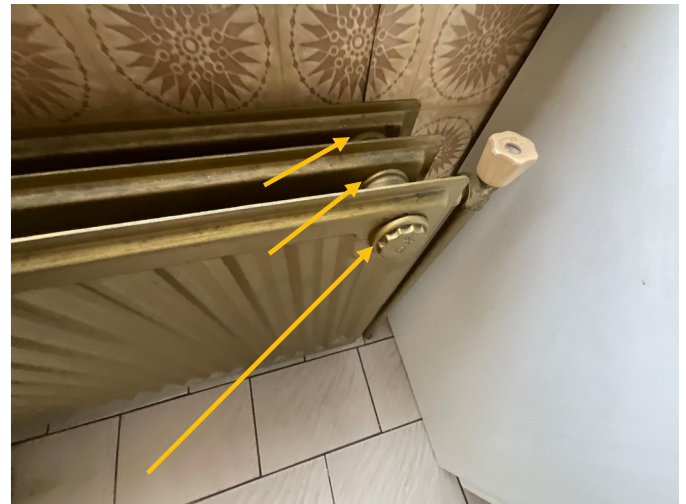
| Fiche 1: Pakkingen radiator..... | 13 |

Het asbestmateriaal valt onder de mijlpaal van 2034.

Verwijderen

| Eindbeoordeling materiaalrisico | Laag materiaalrisico en/of verlaagde kans op vezelvrijgave |

| Gebondenheid | Categorie 3: niet-hechtgebonden met weinig of geen matrix |
| Asbestsoort (vezeltype) | Crocidoliet aanwezig |
| Asbestconcentratie | Hoog ($\geq 50\%$) |
| Toestand van het materiaal | Licht beschadigd, licht verweerd. Intact materiaal type Pical – asbestboard of categorie III 'gebondenheid' |

| Beschrijving | Pakkingen radiator |

- Verwijder dit asbestmateriaal zo snel mogelijk. Volg de toestand goed op.

- Eenvoudige handelingen: mag via doe-het-zelf of door werknemer(s) met opleidingsattest eenvoudige handelingen
Betreft een niet-hechtgebonden asbestmateriaal, binnen, dewelke zelf verwijderd kan worden indien de radiator in zijn geheel afgevoerd wordt.

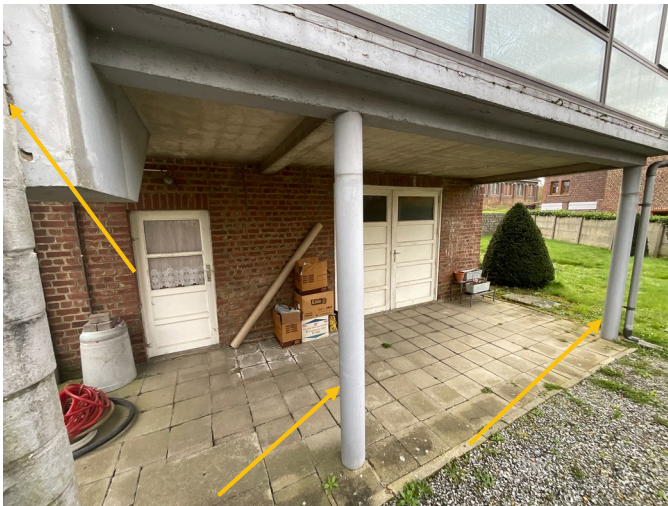
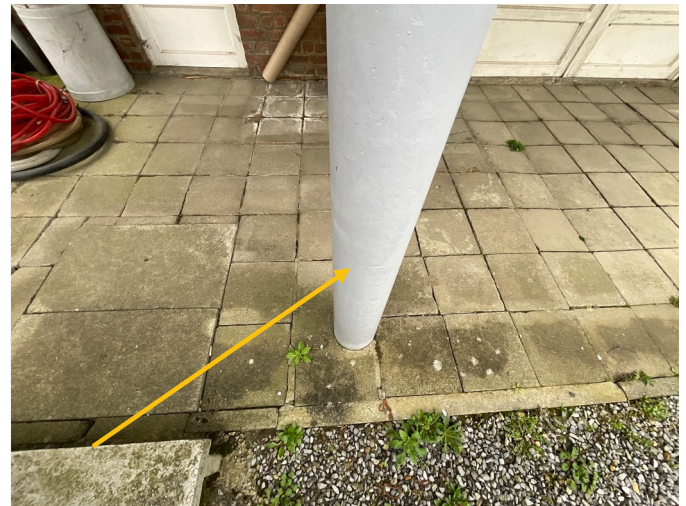
| Fiche 2: Verloren bekisting asbestcement - buiten..... | 16 |

Het asbestmateriaal valt onder de mijlpaal van 2040.

Zorgvuldig beheren

| Eindbeoordeling materiaalisico | Laag materiaalisico en/of verlaagde kans op vezelvrijgave |

| Gebondenheid | Categorie 1: hechtgebonden in oorsprong |
| Asbestsoort (vezeltype) | Crocidoliet aanwezig |
| Toestand van het materiaal | Licht beschadigd, licht verweerd. Intact materiaal type Pical – asbestboard of categorie III 'gebondenheid' |

| Beschrijving | Verloren bekisting asbestcement - buiten |

| Eenvoudig bereikbaar | Nee <ul style="list-style-type: none">• Verwijdering tast de bouwkundige integriteit aan. |

- Zorg voor een veilig beheer en verwijder dit asbestmateriaal wanneer het bij werken eenvoudig bereikbaar wordt. Controleer de toestand jaarlijks op wijzigingen.

- Eenvoudige handelingen: mag via doe-het-zelf of door werknemer(s) met opleidingsattest eenvoudige handelingen
Betreft een hechtgebonden asbesttoepassing, toegankelijk langs buiten.

Zorg voor voldoende persoonlijke beschermiddelen, dat er niemand in de buurt is, en dat het materiaal niet breekt tijdens de verwijdering. Voorkeur gaat uit naar verwijdering door een werknemer met opleidingsattest eenvoudige handelingen.

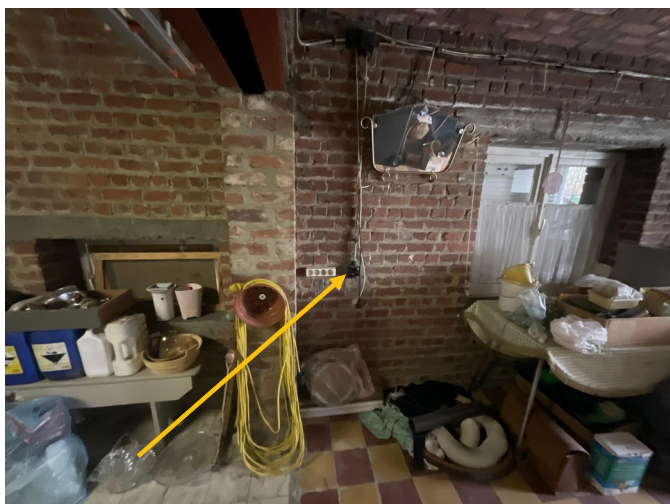
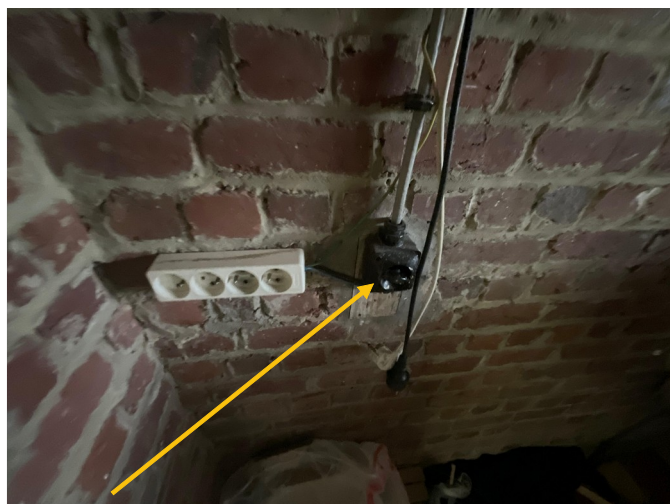
| Fiche 3: Bakeliet toepassingen..... | 19 |

Het asbestmateriaal valt onder de mijlpaal van 2040.

Zorgvuldig beheren

| Eindbeoordeling materiaalrisico | Laag materiaalrisico en/of verlaagde kans op vezelvrijgave |

| Gebondenheid | Categorie 1: hechtgebonden in oorsprong |
| Asbestsoort (vezeltype) | Crocidoliet aanwezig |
| Toestand van het materiaal | Onbeschadigd, niet verweerd |

| Beschrijving | Bakeliet toepassingen |

| Opmerking | Bakeliet toepassingen zijn in sommige gevallen asbesthoudend. Er werd geen staalname uitgevoerd van deze toepassing. Bij renovatie, of vernieuwing electriciteit advies: verwijderen van de mogelijk asbesthoudende toepassing. Algemeen advies: Zorg dat de toepassing in een goede staat blijft verkeren. |

- Zorg voor een veilig beheer. Vermijd het beschadigen van het asbestmateriaal. Controleer de toestand jaarlijks op wijzigingen.

- Eenvoudige handelingen: mag via doe-het-zelf of door werknemer(s) met opleidingsattest eenvoudige handelingen
Betreft een hecht-gebonden asbesttoepassing, binnen, dewelke niet verweerd is. Zonder breken verwijderen. Zorg voor voldoende beschermmiddelen en zorg dat er niemand in de nabije omgeving is tijdens de verwijdering. Hou rekening met de regelgeving omtrent de verwijdering van tellers en meters bij de bevoegde instanties.

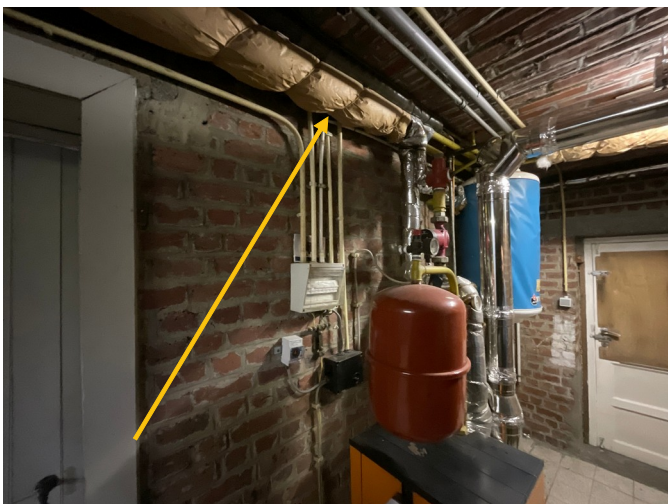
| Fiche 4: Buisisolatie Kelder..... | 23 |

De thermische buisisolatie werd geïnspecteerd tijdens de rondgang in de TCR (toegankelijke constructie met risicobouwjaar) en betreft een niet-asbestverdacht materiaal.

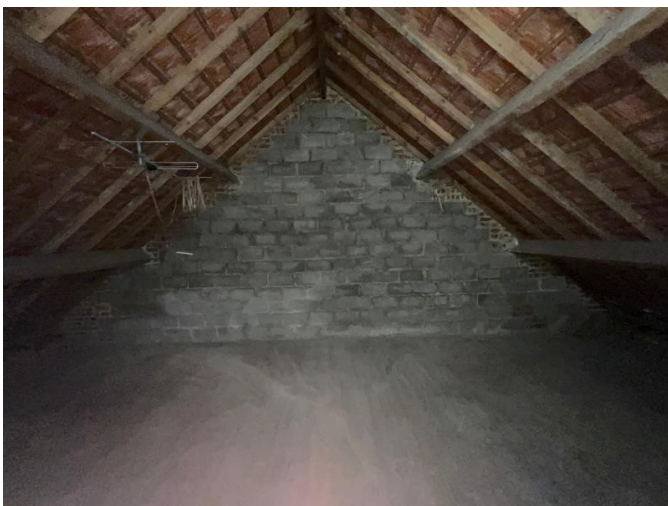
| Fiche 5: Geen asbestverdacht onderdak..... | 24 |

Er werd een controle uitgevoerd onder de dakpannen. Op deze locatie werd er geen asbest-verdacht onderdak aangetroffen.

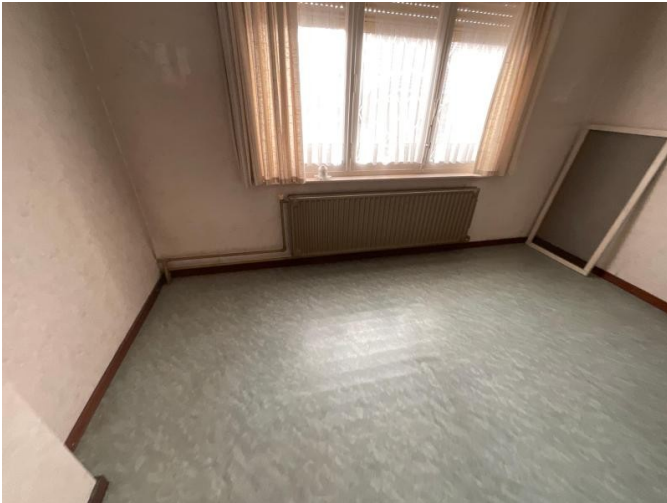
| Fiche 6: Vinly vloer..... | 25 |

De vinyl vloer werd tijdens de inspectie van TCR (toegankelijke constructie met risicobouwjaar) onderzocht. Het betreft geen asbestverdachte vinylzeil.

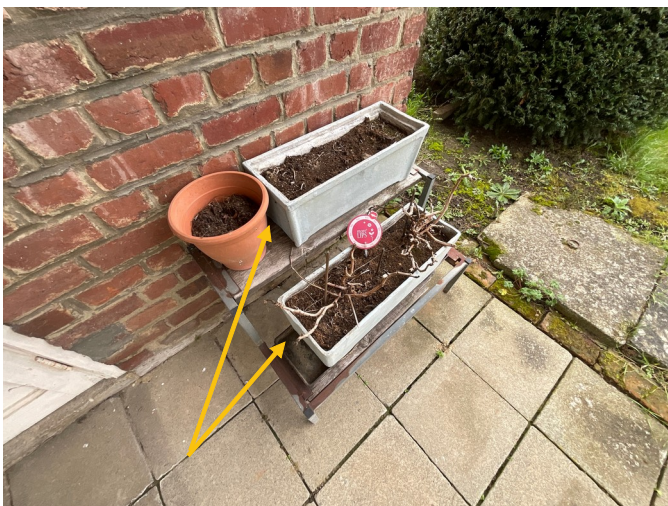
| Fiche 7: Advies - Asbesthoudende bloembak..... | 26 |

Er werd tijdens de inspectie van de TCR (toegankelijke constructie met risicobouwjaar) een asbesthoudende bloempot opgemerkt. Deze valt buiten de scope van het asbestattest, doch wordt er advies gegeven deze te verwijderen.

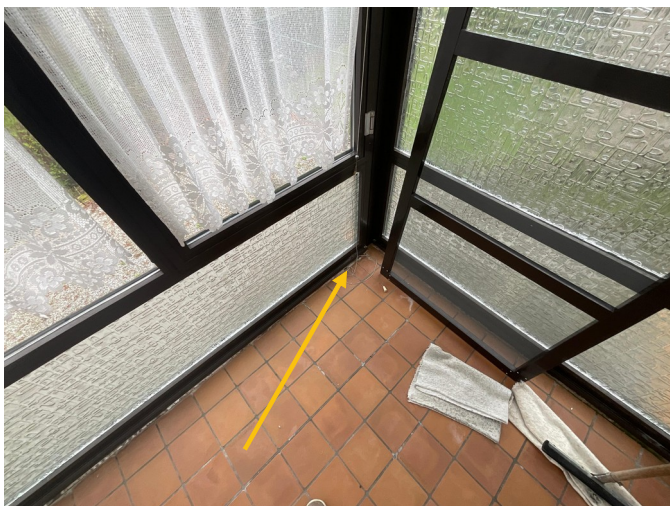
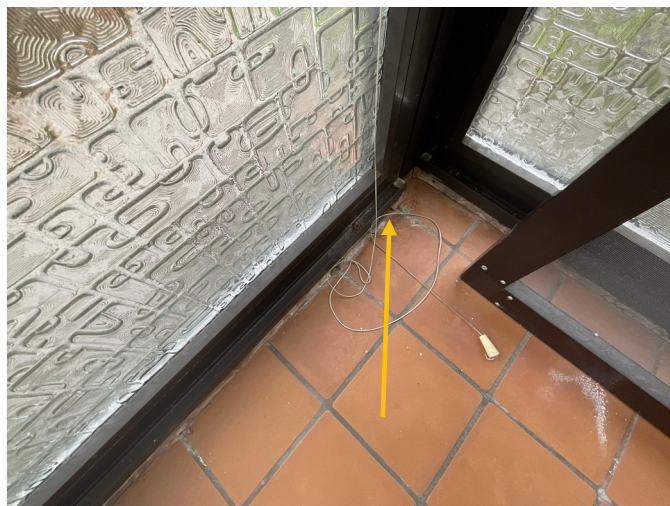
Fiche 8: Kit ramen - (vloer en profiel)

Geen asbest

| # | Type | Referentie | Resultaat |
|---|---|---|---|
| 8.1 | Puntmonster | MM03 | Geen asbest |

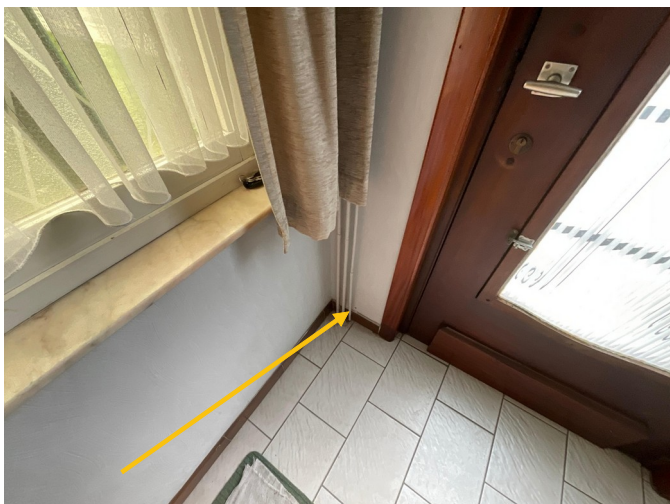
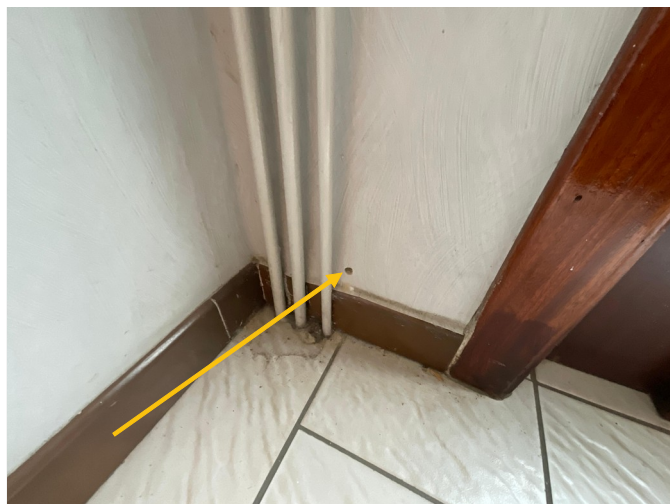
Fiche 9: Pleisterwerk wanden

Geen asbest

| # | Type | Referentie | Resultaat |
|---|---|---|---|
| 9.1 | Mengmonster | MM01 | Geen asbest |

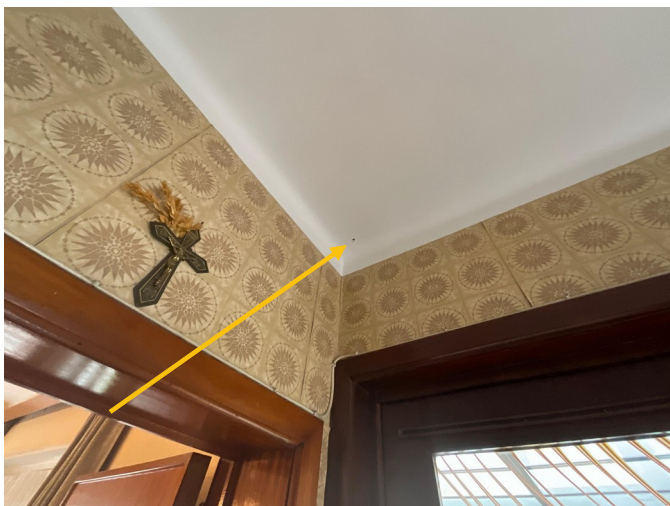
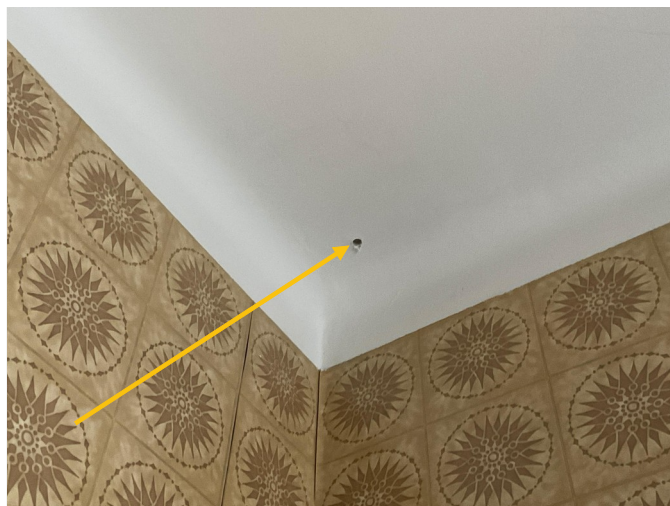
Fiche 10: Pleisterwerk plafond

Geen asbest

| # | Type | Referentie | Resultaat |
|---|---|---|---|
| 10.1 | Mengmonster | MM02 | Geen asbest |

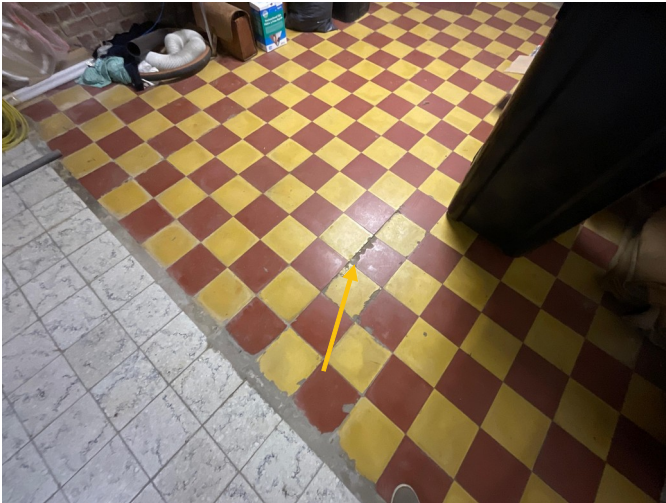
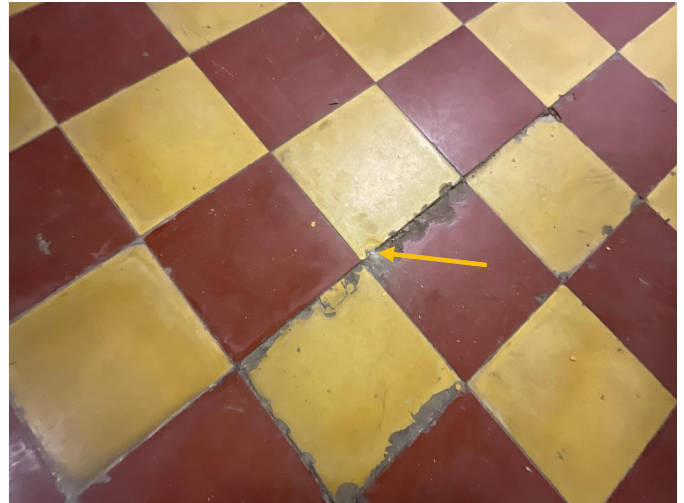
Fiche 11: Tegel - kelder

Geen asbest

| # | Type | Referentie | Resultaat |
|---|---|---|---|
| 11.1 | Puntmonster | MM04 | Geen asbest |
