Asbestinventarisatetest

Naamsesteenweg 371, 3001 Leuven

Attestnummer : 20240710-000280.000

Uitgegeven op : 10.07.2024

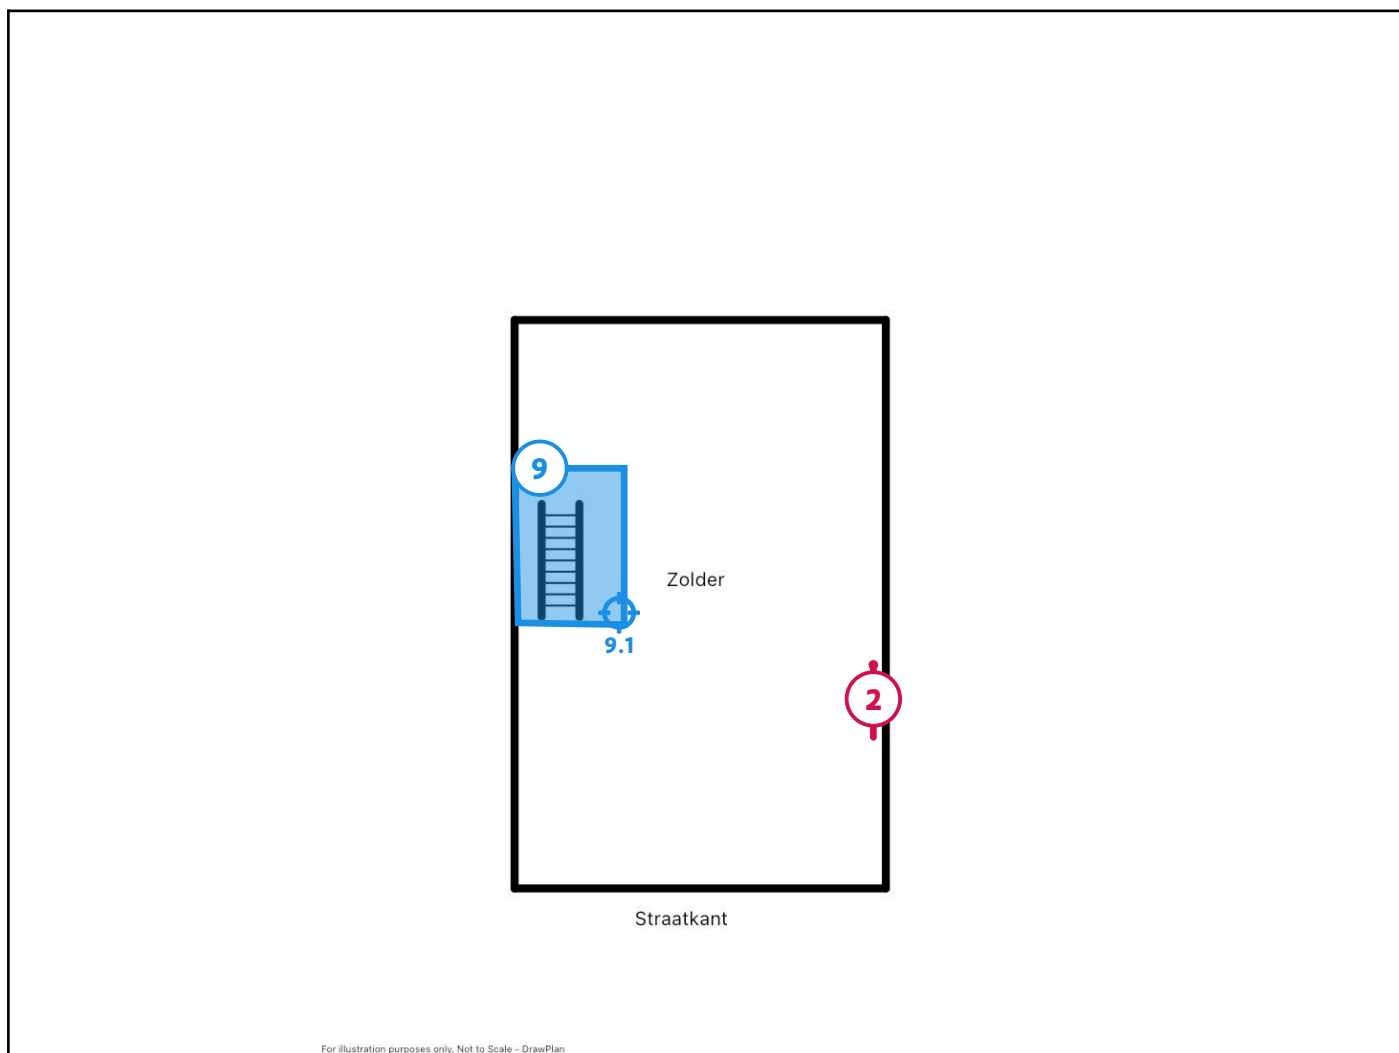
Plan 1.9: Woning plan V+2 - varia

Beschrijving	Type	Actie
2. Afval (reserve leien)	Asbestmateriaal	Dringend verwijderen
9. Roofing - zolder	Geen asbest	-
9.1 Code: MM03	Puntmonster	-

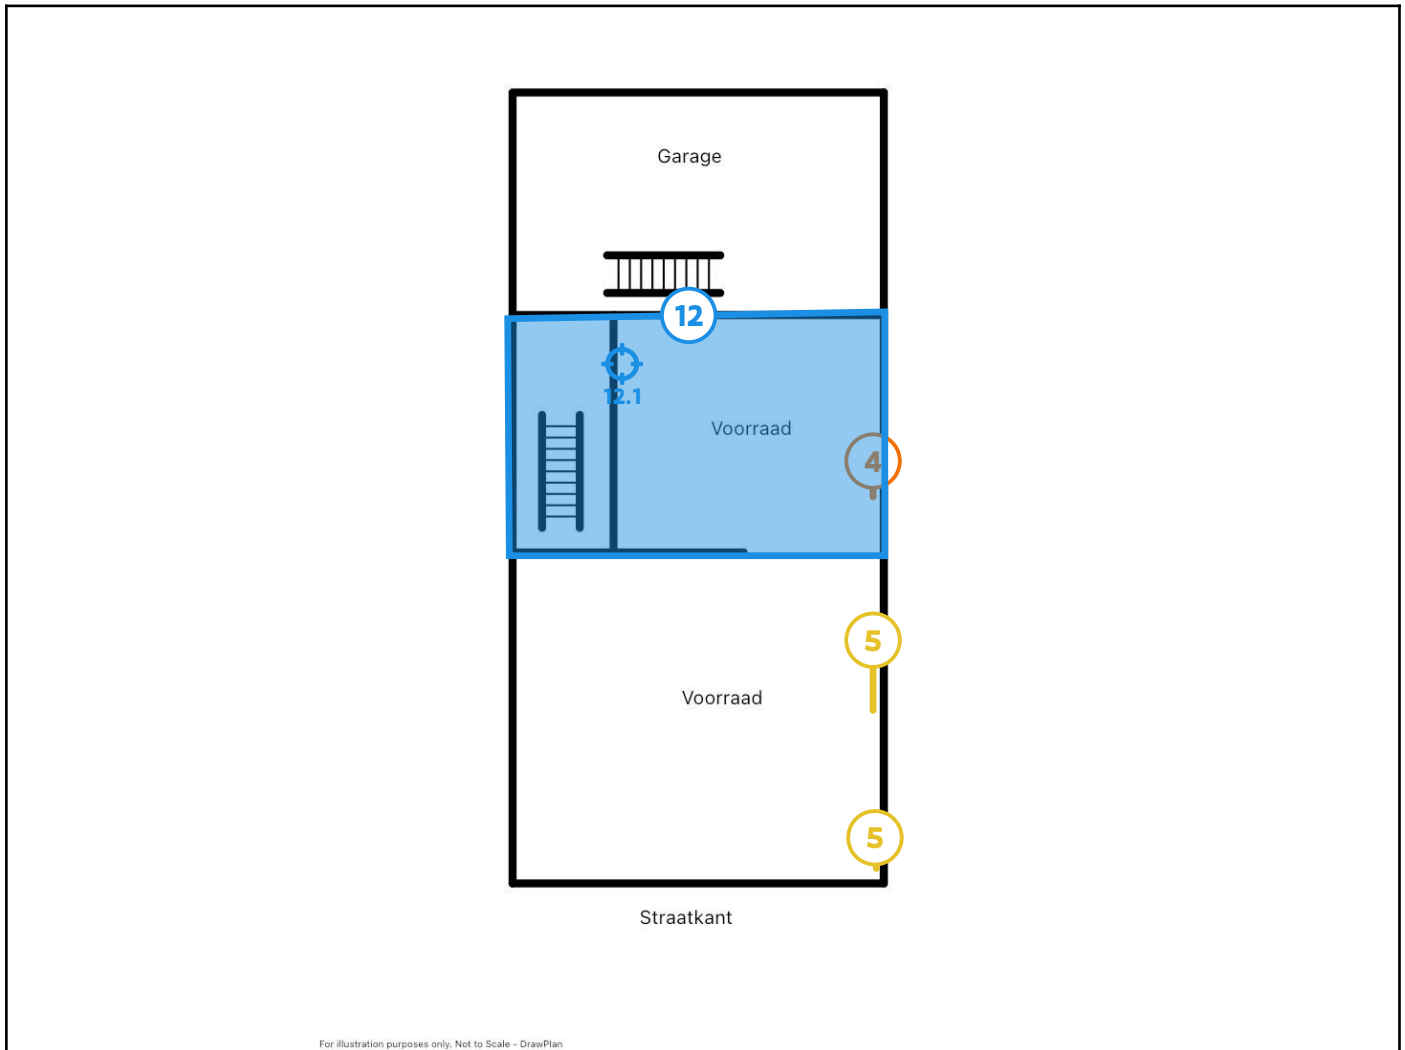
Plan 1.12: Woning plan V-1 - varia

Beschrijving	Type	Actie
4. Asbestverdacht inspectieluik - binnen	Asbestmateriaal	Verwijderen
5. Bakeliet toepassingen	Asbestmateriaal	Zorgvuldig beheren
12. Vinyl	Geen asbest	-
12.1 Code: MM05	Puntmonster	-

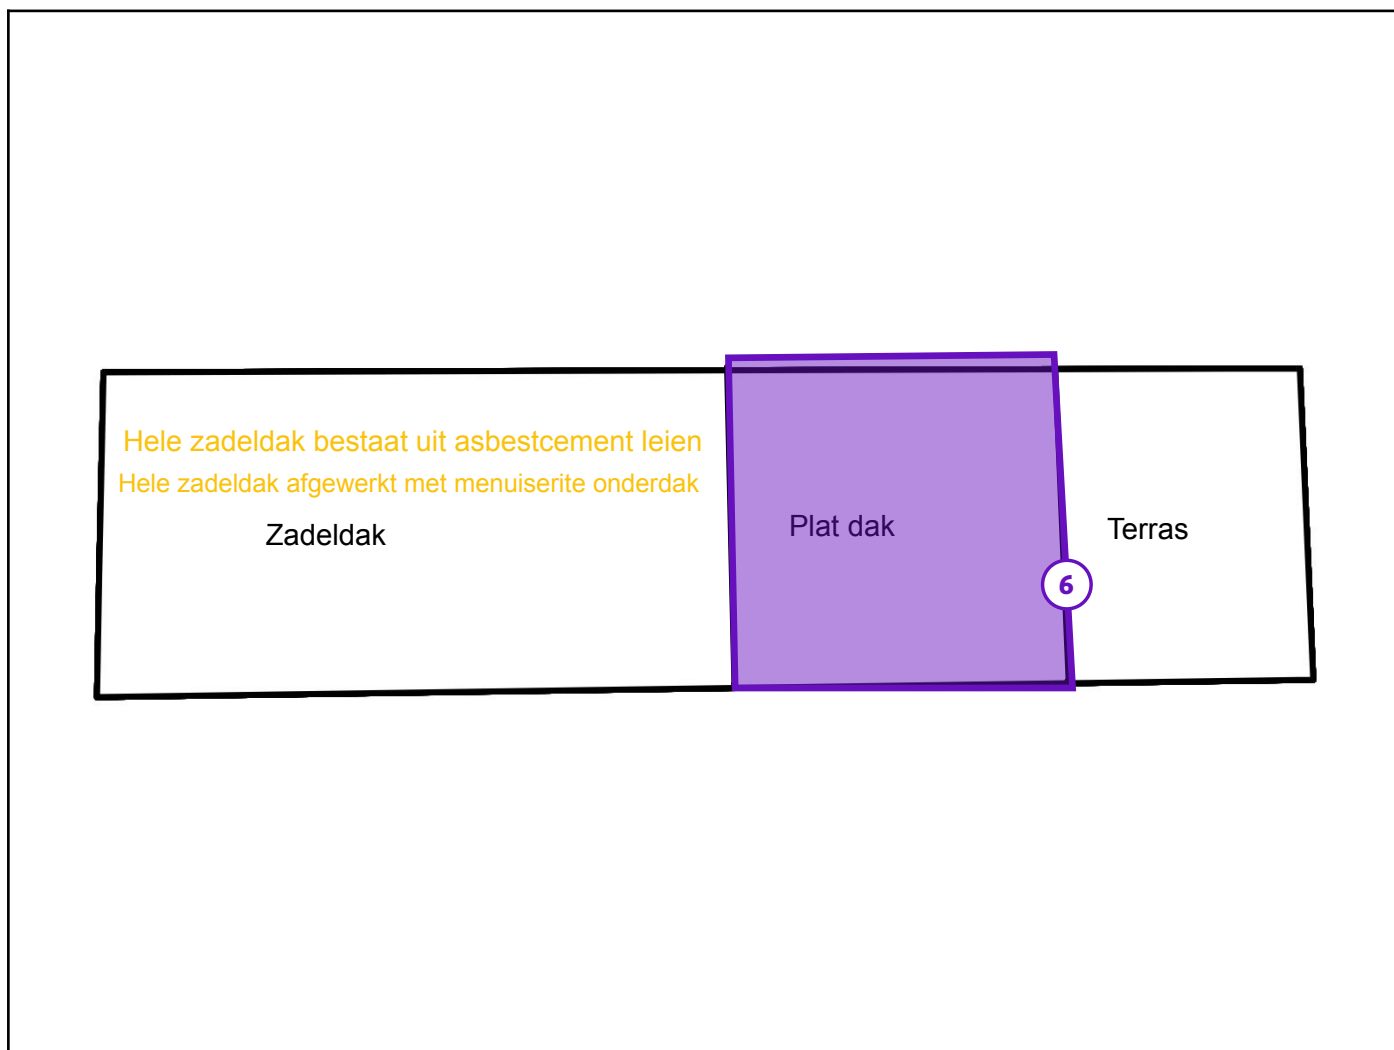
Plan 1.13: Hoofdgebouw - woning plan

Beschrijving	Type	Actie
1. Dak bestaande uit leien	Asbestmateriaal	Dringend verwijderen
3. Onderdak type Menuiserie	Asbestmateriaal	Dringend verwijderen
6. EPDM plat dak	Advies	-

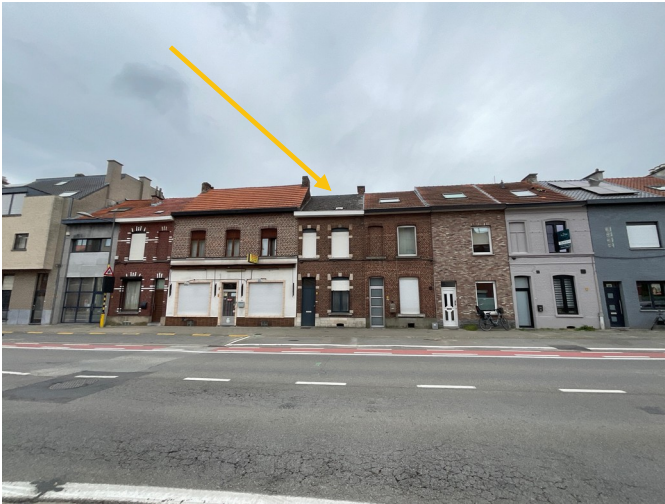
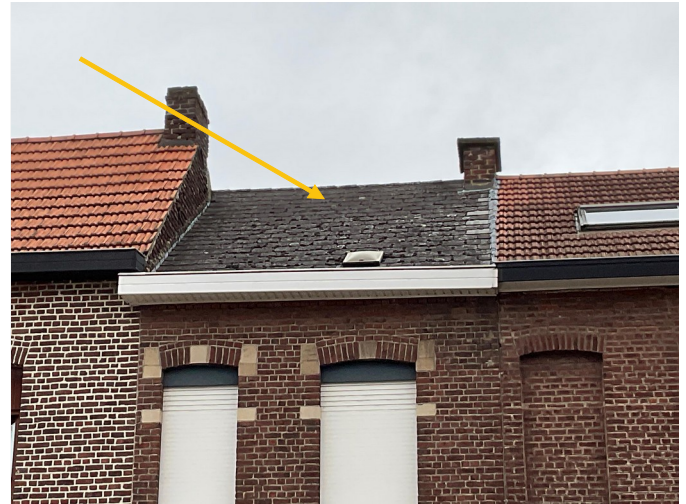
Eindbeoordeling materiaalrisico	Hoog materiaalrisico en/of hoge kans op vezelvrijgave
---------------------------------	---

Gebondenheid	Categorie 1: hechtgebonden in oorsprong
Asbestsoort (vezeltype)	Crocidoliet aanwezig
Asbestconcentratie	Laag (< 50%)
Afschermingsgraad van het gehele materiaal	Geheel of deels (ook) vrij aan de binnenlucht
Toestand van het materiaal	Matig beschadigd, matig verweerd

Beschrijving	Dak bestaande uit leien
Omgeving	Buiten
Primaire drager	Schuin dak
Asbestmateriaal	Dak- en gevelbekleding - Lei, shingle
Bindmiddel van asbestmateriaal	Cement
Gebondenheid op basis van bindmiddel	Hecht
Hoeveelheid (oppervlakte - aantal)	<ul style="list-style-type: none">• 50,00 m² - 1 stuk
Totale oppervlakte	50,00 m ²
Eenvoudig bereikbaar	Ja
Bevestigingswijze	<ul style="list-style-type: none">• Geklemd• Geschroefd
Identificatiemethode	Vaststelling zonder monsternamen
Destructieve handeling voor identificatie	Nee

Dringend verwijderen

- Verwijder dit asbestmateriaal zo snel mogelijk. Volg de toestand goed op.
- Hemelwater dat afspoelt van asbestcement daken of gevels kan asbestdeeltjes bevatten. Gebruik het enkel voor gesloten circuits (bv. spoelen toiletten). Reinig na het vervangen van het dak of de gevel de dakgoten en regenwaterput of -ton om asbesthoudend sediment of slib te verwijderen

- Eenvoudige handelingen: mag via doe-het-zelf of door werknemer(s) met opleidingsattest eenvoudige handelingen
Deze toepassing betreft een hechtgebonden asbesttoepassing, buiten, en kan door een aannemer die over een opleidingsattest eenvoudige handelingen beschikt of door een particulier (doe-het-zelf), verwijderd worden indien:
 - 1) er geen verhoogd risico op vrijgave van asbestvezels ontstaat;
 - 2) de toepassing voorafgaand wordt gefixeerd/bevochtigd;
 - 3) de individuele elementen zonder machinale werktuigen en zonder breken of gooien een voor een losgemaakt worden;

Deze hechtgebonden toepassing, toegankelijk langs buiten, kan enkel door een erkende asbestverwijderaar verwijderd worden omdat er hier automatisch een verhoogd risico op vrijgave van asbestvezels ontstaat.

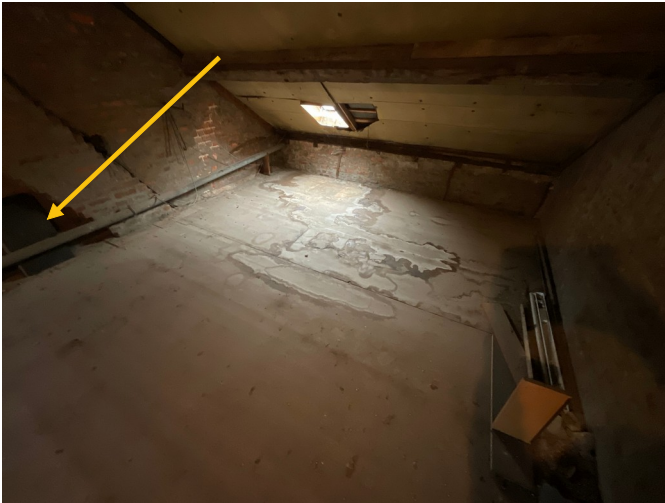
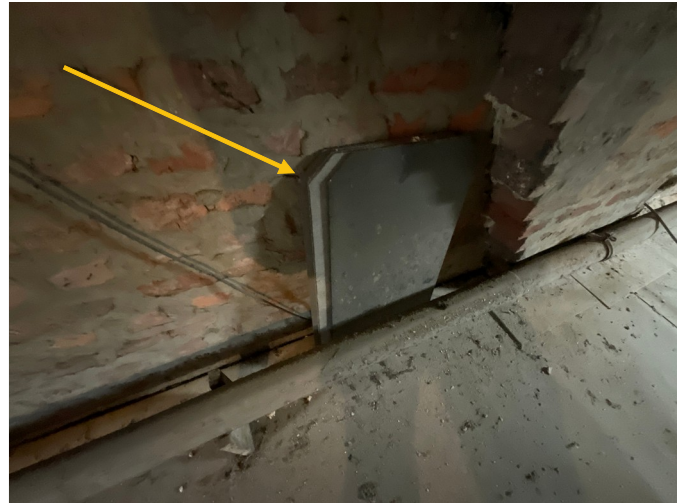
Beschrijving	Afval (reserve leien)
Type afvalstof	Betreft stock-voorraad of gedemonteerde asbestmaterialen
Aanwezige resten	
Omgeving	Binnen
Primaire drager	Vloer
Asbestmaterialen	<ul style="list-style-type: none">Dak- en gevelbekleding - Lei, shingle
Bindmiddel van asbestmateriaal	Cement
Gebondenheid op basis van bindmiddel	Hecht
Hoeveelheid (gewicht - aantal)	<ul style="list-style-type: none">5,00 kg - 1 stuk
Totaal gewicht	5,00 kg
Eenvoudig bereikbaar	Ja
Identificatiemethode	Vaststelling zonder monstername

Dringend verwijderen

- Verwijder het asbestafval.

- Eenvoudige handelingen: mag via doe-het-zelf of door werknemer(s) met opleidingsattest eenvoudige handelingen
Deze toepassing betreft een hechtgebonden asbesttoepassing, buiten, en kan door een aannemer die over een opleidingsattest eenvoudige handelingen beschikt of door een particulier (doe-het-zelf), verwijderd worden indien:

- 1) er geen verhoogd risico op vrijgave van asbestvezels ontstaat;
- 2) de toepassing voorafgaand wordt gefixeerd/bevochtigd;
- 3) de individuele elementen zonder machinale werktuigen en zonder breken of gooien een voor een losgemaakt worden;
- 4) in gesloten verpakking weggevoerd worden naar een erkend afvalpunt (recyclagepark).

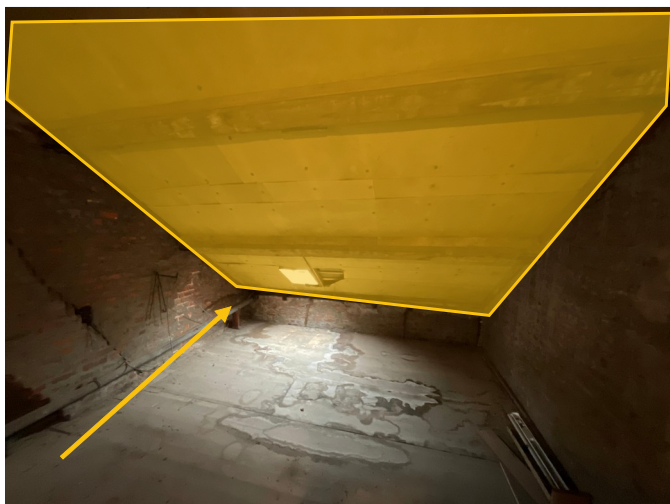
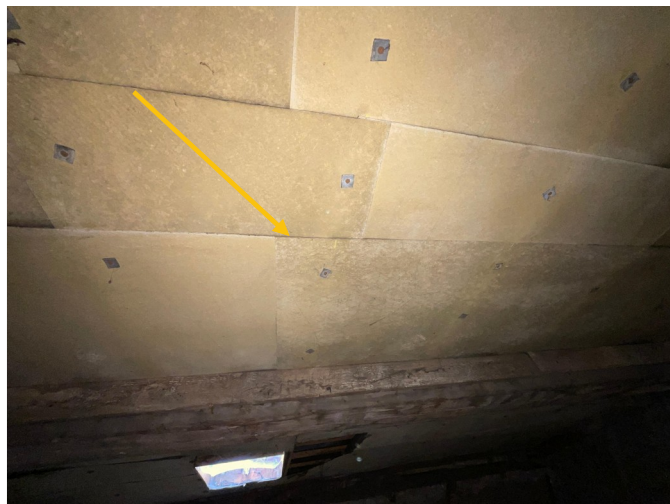
Eindbeoordeling materiaalrisico	Hoog materiaalrisico en/of hoge kans op vezelvrijgave
---------------------------------	---

Gebondenheid	Categorie 1: hechtgebonden in oorsprong
Asbestsoort (vezeltype)	Crocidoliet aanwezig
Asbestconcentratie	Laag (< 50%)
Afschermingsgraad van het gehele materiaal	Geheel of deels (ook) vrij aan de binnenlucht
Toestand van het materiaal	Matig beschadigd, matig verweerd

Beschrijving	Onderdak type Menuiserite
Omgeving	Binnen
Primaire drager	Schuin dak
Asbestmateriaal	Plaat, paneel, tablet - Type Menuiserite
Bindmiddel van asbestmateriaal	Cement
Gebondenheid op basis van bindmiddel	Hecht
Hoeveelheid (oppervlakte - dikte - aantal)	• 50,00 m ² - 1,00 cm - 1 stuk
Totaal volume	0,50 m ³
Eenvoudig bereikbaar	Ja
Bevestigingswijze	• Geklemd
Identificatiemethode	Vaststelling zonder monstername
Destructieve handeling voor identificatie	Nee

Dringend verwijderen

- Zorg voor een veilig beheer en verwijder dit asbestmateriaal wanneer het bij werken eenvoudig bereikbaar wordt. Controleer de toestand jaarlijks op wijzigingen.

- Eenvoudige handelingen: mag via doe-het-zelf of door werknemer(s) met opleidingsattest eenvoudige handelingen
Deze toepassing betreft een hechtgebonden asbesttoepassing, binnen, en kan door een aannemer die over een opleidingsattest eenvoudige handelingen beschikt of door een particulier (doe-het-zelf), verwijderd worden indien:
 - 1) er geen verhoogd risico op vrijgave van asbestvezels ontstaat;
 - 2) de toepassing voorafgaand wordt gefixeerd/bevochtigd;
 - 3) de individuele elementen zonder machinale werktuigen en zonder breken of gooien een voor een losgemaakt worden;
 - 4) in gesloten verpakking weggevoerd worden naar een erkend afvalpunt (recyclagepark).

Deze hechtgebonden toepassing, binnen, kan enkel door een erkende asbestverwijderaar verwijderd worden omdat er hier automatisch een verhoogd risico op vrijgave van asbestvezels ontstaat.

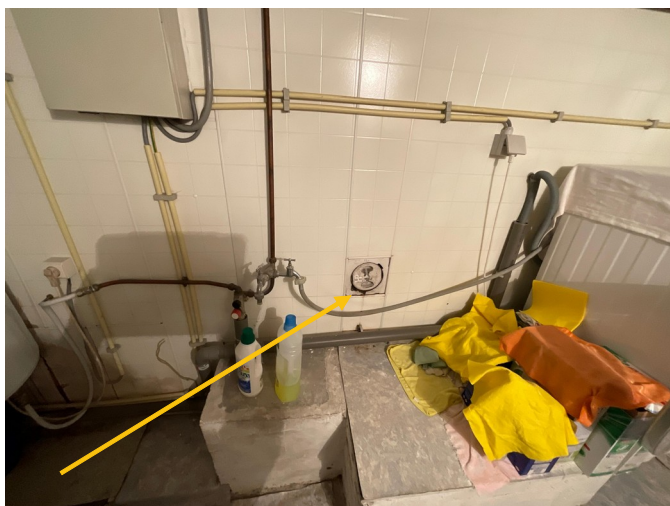
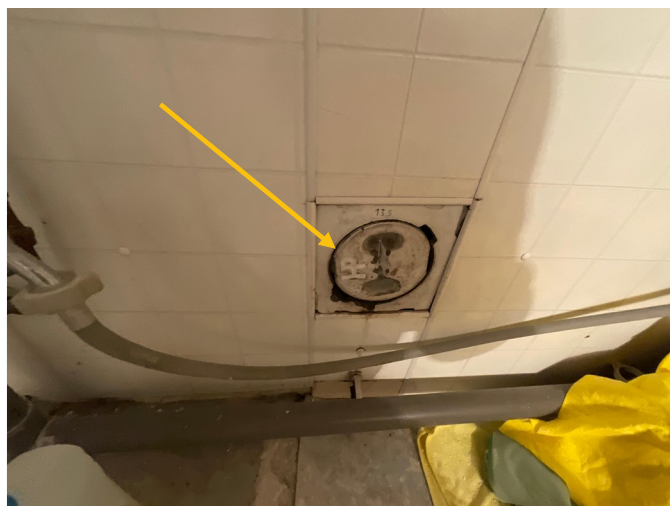
Eindbeoordeling materiaalrisico	Verhoogd materiaalrisico en/of verhoogde kans op vezelvrijgave
---------------------------------	--

Gebondenheid	Categorie 1: hechtgebonden in oorsprong
Asbestsoort (vezeltype)	Crocidoliet aanwezig
Asbestconcentratie	Laag (< 50%)
Afschermingsgraad van het gehele materiaal	Geheel of deels (ook) vrij aan de binnenlucht
Toestand van het materiaal	Licht beschadigd, licht verweerd. Intact materiaal type Pical – asbestboard of categorie III 'gebondenheid'

Beschrijving	Asbestverdacht inspectieluik - binnen
Omgeving	Binnen
Primaire drager	Binnenwand
Asbestmateriaal	Brandwerende afsluiting (prefab geheel) - Luik
Bindmiddel van asbestmateriaal	Cement
Gebondenheid op basis van bindmiddel	Hecht
Hoeveelheid (gewicht - aantal)	<ul style="list-style-type: none">• 1,00 kg - 1 stuk
Totaal gewicht	1,00 kg
Eenvoudig bereikbaar	Ja
Bevestigingswijze	<ul style="list-style-type: none">• Geklemd
Identificatiemethode	Vaststelling zonder monstername
Destructieve handeling voor identificatie	Nee

Verwijderen

- Verwijder dit asbestmateriaal zo snel mogelijk. Volg de toestand goed op.

- Eenvoudige handelingen: mag via doe-het-zelf of door werknemer(s) met opleidingsattest eenvoudige handelingen
Betreft een hechtgebonden asbesttoepassing, binnen, dewelke in zijn geheel verwijderd kan worden. Zorg voor voldoende persoonlijke beschermingsmiddelen, dat er niemand in de buurt is, en dat het materiaal niet breekt tijdens de verwijdering. Raadpleeg de sectie "toelichting" achteraan in het asbestattest, waar de methodieken asbestverwijdering worden toegelicht.

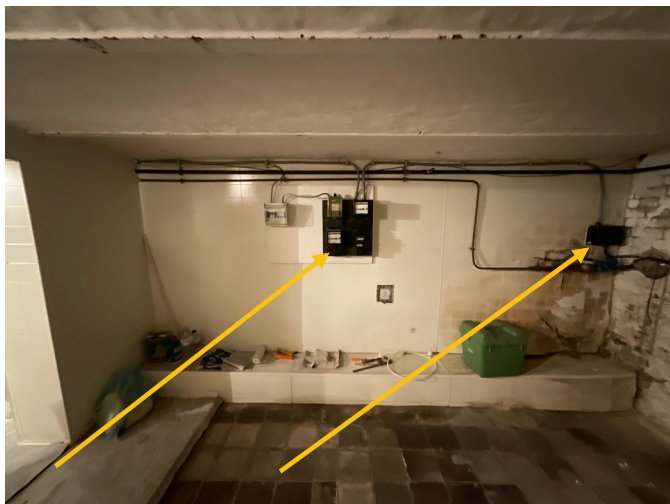
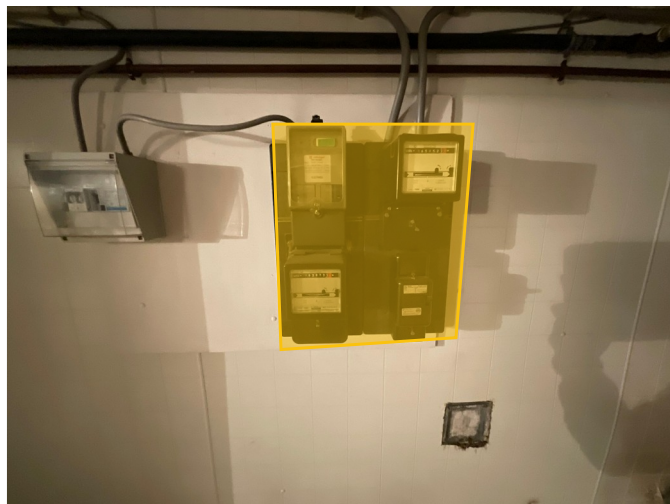
Eindbeoordeling materiaalrisico	Laag materiaalrisico en/of verlaagde kans op vezelvrijgave
---------------------------------	--

Gebondenheid	Categorie 1: hechtgebonden in oorsprong
Asbestsoort (vezeltype)	Crocidoliet aanwezig
Asbestconcentratie	Laag (< 50%)
Afschermingsgraad van het gehele materiaal	Geheel of deels (ook) vrij aan de binnenlucht
Toestand van het materiaal	Onbeschadigd, niet verweerd

Beschrijving	Bakeliet toepassingen
Omgeving	Binnen
Primaire drager	Binnenwand
Asbestmateriaal	Plaat, paneel, tablet - Type Bakeliet
Bindmiddel van asbestmateriaal	Kunststof of -hars
Gebondenheid op basis van bindmiddel	Hecht
Hoeveelheid (oppervlakte - dikte - aantal)	• 0,20 m ² - 2,00 cm - 3 stuks
Totaal volume	0,012 m ³
Eenvoudig bereikbaar	Ja
Bevestigingswijze	• Geschroefd
Identificatiemethode	Vaststelling zonder monstername
Destructieve handeling voor identificatie	Nee
Opmerking	Bakeliet toepassingen zijn in sommige gevallen asbesthoudend. Er werd geen staalname uitgevoerd van deze toepassing. Bij renovatie, of vernieuwing electriciteit advies: verwijderen van de mogelijk asbesthoudende toepassing. Algemeen advies: Zorg dat de toepassing in een goede staat blijft verkeren.

Zorgvuldig beheren

- Zorg voor een veilig beheer. Vermijd het beschadigen van het asbestmateriaal. Controleer de toestand jaarlijks op wijzigingen.

- Eenvoudige handelingen: mag via doe-het-zelf of door werknemer(s) met opleidingsattest eenvoudige handelingen
Betreft een hecht-gebonden asbesttoepassing, binnen, dewelke niet verweerd is. Zonder breken verwijderen. Zorg voor voldoende beschermmiddelen en zorg dat er niemand in de nabije omgeving is tijdens de verwijdering. Hou rekening met de regelgeving omtrent de verwijdering van tellers en meters bij de bevoegde instanties.

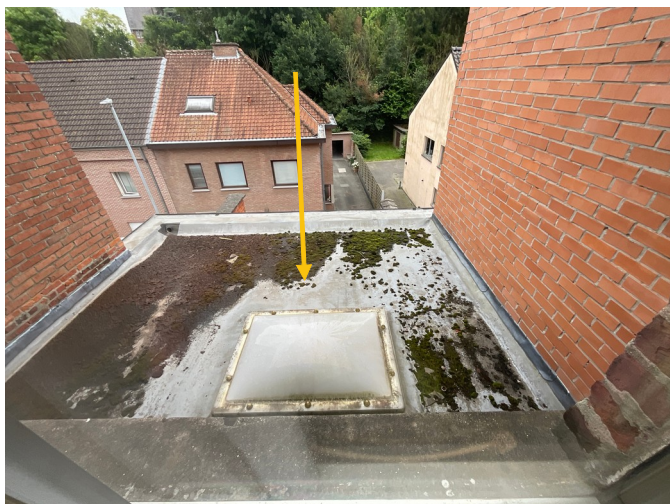
Vrije foto

Het plat dak werd gecontroleerd en bestaat uit een niet-asbestverdachte toepassing: EPDM.

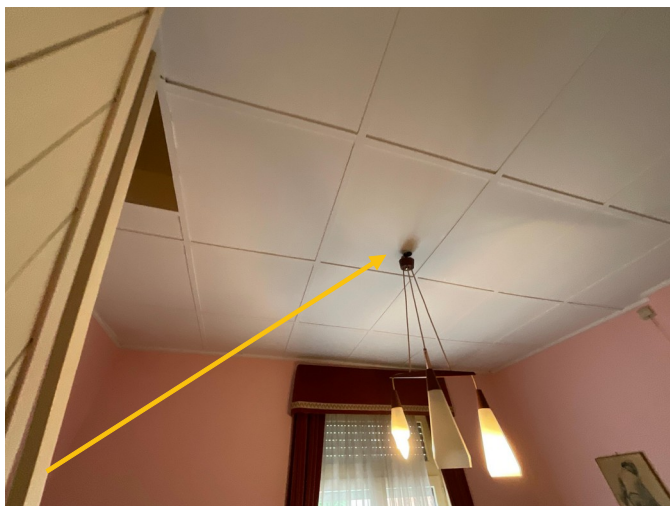
Vrije foto

Het plafond in deze TCR (=toegankelijke constructie met risicobouwjaar) is opgebouwd uit een niet-asbestverdacht materiaal.

(Combinatie van geschilderde beton en gyprocpanelen).
