# Asbestinventarisatetest

Bijendreef 3, 3010 Leuven

Attestnummer : 20240630-000007.000

Uitgegeven op : 30.06.2024

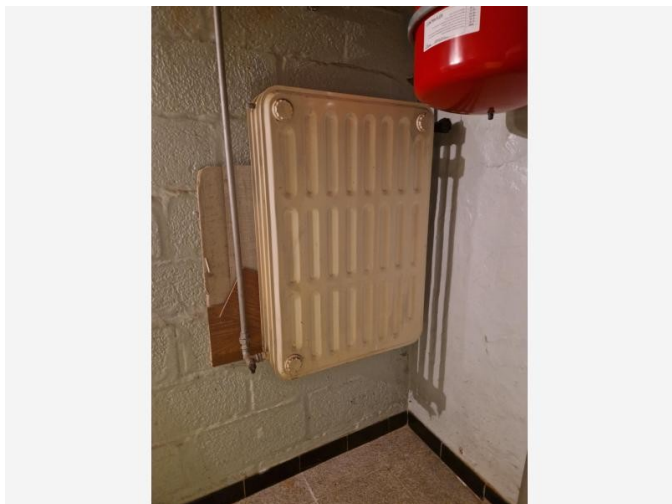
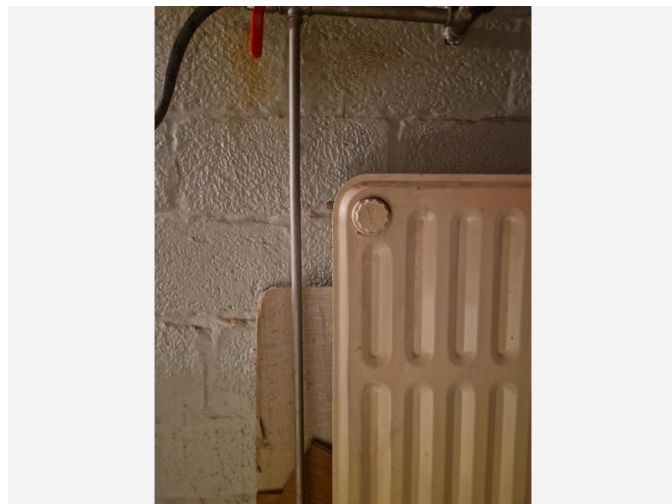
| Eindbeoordeling materiaalrisico | Zeer laag materiaalrisico en/of zeer lage kans op vezelvrijgave |

| Gebondenheid | Categorie 2: niet-hechtgebonden met matrix |
| Asbestsoort (vezeltype) | Crocidoliet aanwezig |
| Asbestconcentratie | Hoog ( $\geq 50\%$ ) |
| Afschermingsgraad van het gehele materiaal | Stootvaste afscherming of omkasting |
| Toestand van het materiaal | Onbeschadigd, niet verweerd |

| <b>Opmerking</b> | Radiatoren met pakkingen/dichtingen tussen elementen. |

Het asbestmateriaal valt onder de mijlpaal van 2034.

- Zorg voor een veilig beheer en verwijder dit asbestmateriaal wanneer het bij werken eenvoudig bereikbaar wordt. Controleer de toestand jaarlijks op wijzigingen.

- Eenvoudige handelingen: mag via doe-het-zelf of door werknemer(s) met opleidingsattest eenvoudige handelingen  
De hechtgebonden toepassing kan door middel van eenvoudige handelingen worden verwijderd. Er wordt steeds aangeraden de verwijdering van asbestverdachte toepassingen te laten uitvoeren door een erkend asbestverwijderaar.

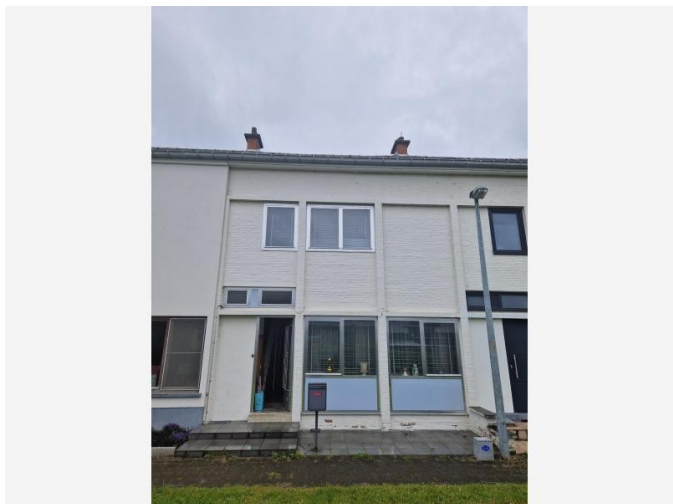
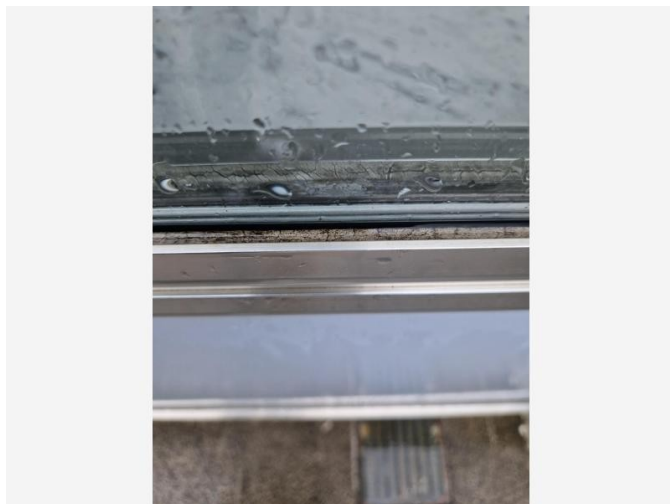
| Eindbeoordeling materiaalrisico | Laag materiaalrisico en/of verlaagde kans op vezelvrijgave |

| Gebondenheid | Categorie 1: hechtgebonden in oorsprong |
| Asbestsoort (vezeltype) | Amfibool aanwezig, uitgezonderd crocidoliet |
| Asbestconcentratie | Laag (< 50%) |
| Afschermingsgraad van het gehele materiaal | Geheel of deels (ook) vrij aan de binnenlucht |
| Toestand van het materiaal | Licht beschadigd, licht verweerd. Intact materiaal type Pical – asbestboard of categorie III 'gebondenheid' |

Het asbestmateriaal valt onder de mijlpaal van 2040.

- Zorg voor een veilig beheer en verwijder dit asbestmateriaal wanneer het bij werken eenvoudig bereikbaar wordt. Controleer de toestand jaarlijks op wijzigingen.
- Voer bijkomende staalname(s) uit.

- Eenvoudige handelingen: enkel door erkend asbestverwijderaar  
Gezien de toepassing niet zonder beschadiging kan worden verwijderd, dient deze door een erkend asbestverwijderaar te worden verwijderd. De erkende aannemer dient een minimale beschadiging en vezelvrijstelling te garanderen.

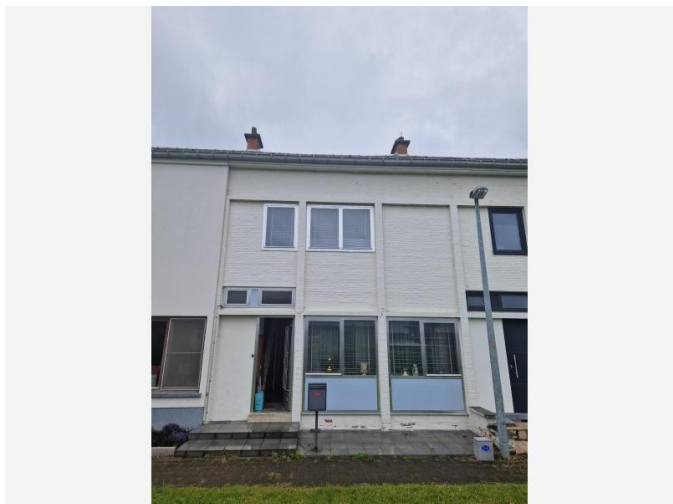
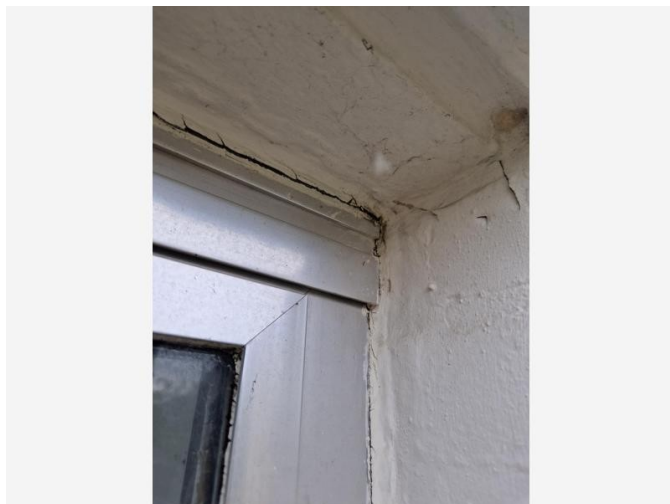
| Eindbeoordeling materiaalrisico | Laag materiaalrisico en/of verlaagde kans op vezelvrijgave |

| Gebondenheid | Categorie 1: hechtgebonden in oorsprong |
| Asbestsoort (vezeltype) | Amfibool aanwezig, uitgezonderd crocidoliet |
| Asbestconcentratie | Laag (< 50%) |
| Afschermingsgraad van het gehele materiaal | Geheel of deels vrij aan de buitenlucht |
| Toestand van het materiaal | Licht beschadigd, licht verweerd. Intact materiaal type Pical – asbestboard of categorie III 'gebondenheid' |

Het asbestmateriaal valt onder de mijlpaal van 2040.

- Zorg voor een veilig beheer en verwijder dit asbestmateriaal wanneer het bij werken eenvoudig bereikbaar wordt. Controleer de toestand jaarlijks op wijzigingen.
- Voer bijkomende staalname(s) uit.

- Eenvoudige handelingen: enkel door erkend asbestverwijderaar  
Gezien de toepassing niet zonder beschadiging kan worden verwijderd, dient deze door een erkend asbestverwijderaar te worden verwijderd. De erkende aannemer dient een minimale beschadiging en vezelvrijstelling te garanderen.

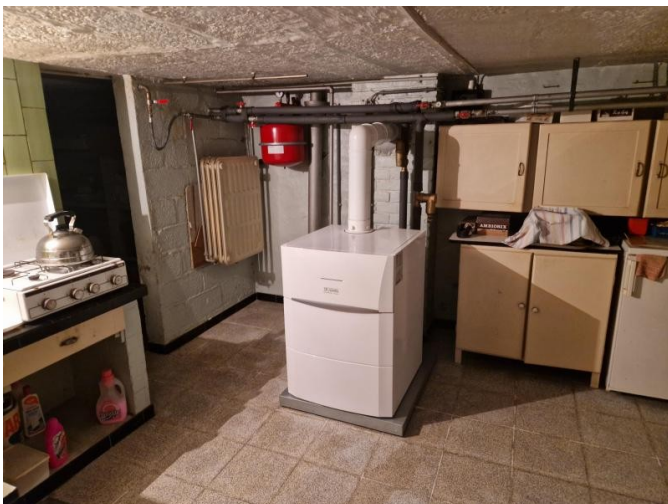
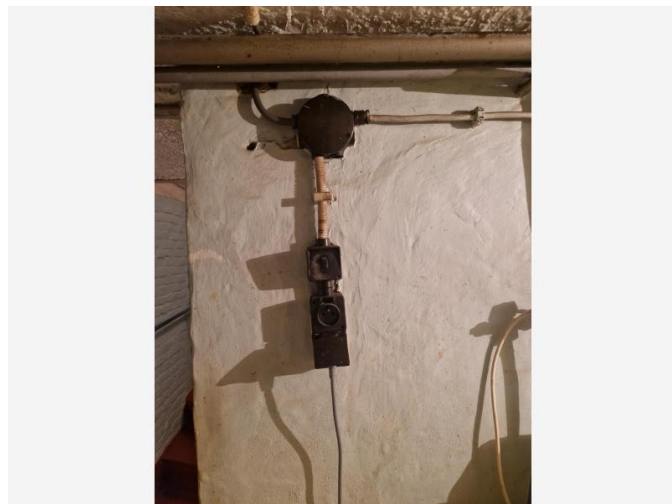
| Eindbeoordeling materiaalrisico | Zeer laag materiaalrisico en/of zeer lage kans op vezelvrijgave |

| Gebondenheid | Categorie 1: hechtgebonden in oorsprong |
| Asbestsoort (vezeltype) | Crocidoliet aanwezig |
| Asbestconcentratie | Laag (< 50%) |
| Afschermingsgraad van het gehele materiaal | Stootvaste afscherming of omkasting |
| Toestand van het materiaal | Onbeschadigd, niet verweerd |

Het asbestmateriaal valt onder de mijlpaal van 2040.

- Zorg voor een veilig beheer en verwijder dit asbestmateriaal wanneer het bij werken eenvoudig bereikbaar wordt. Controleer de toestand jaarlijks op wijzigingen.

- Eenvoudige handelingen: mag via doe-het-zelf of door werknemer(s) met opleidingsattest eenvoudige handelingen  
De hechtgebonden toepassing kan door middel van eenvoudige handelingen worden verwijderd. Er wordt steeds aangeraden de verwijdering van asbestverdachte toepassingen te laten uitvoeren door een erkend asbestverwijderaar.

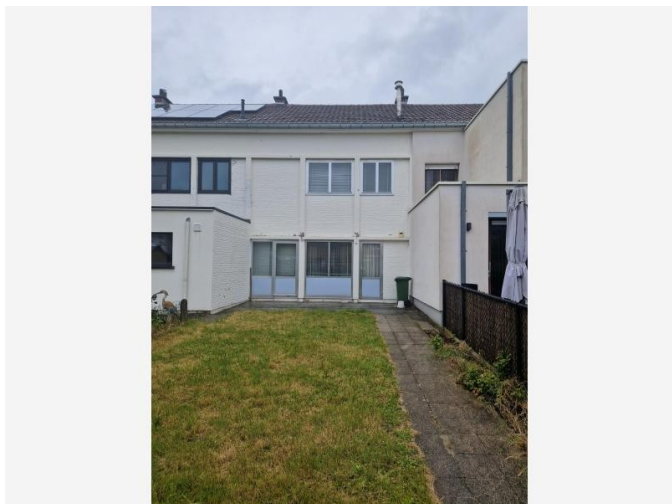
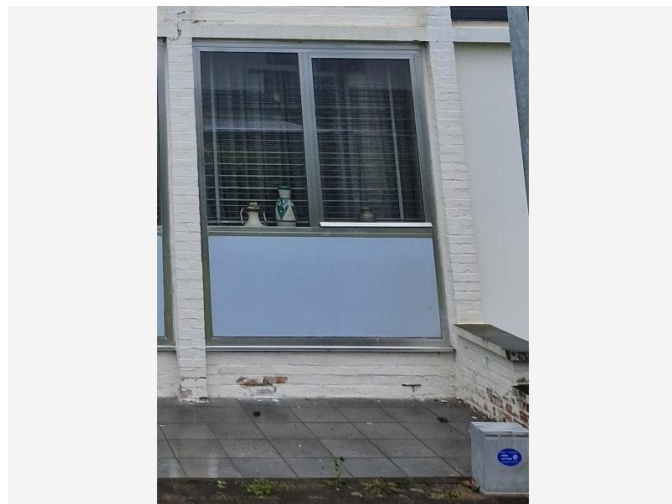
| Eindbeoordeling materiaalrisico | Laag materiaalrisico en/of verlaagde kans op vezelvrijgave |

| Gebondenheid | Categorie 1: hechtgebonden in oorsprong |
| Asbestsoort (vezeltype) | Crocidoliet aanwezig |
| Asbestconcentratie | Laag (< 50%) |
| Afschermingsgraad van het gehele materiaal | Geheel of deels (ook) vrij aan de binnenlucht |
| Toestand van het materiaal | Onbeschadigd, niet verweerd |

Het asbestmateriaal valt onder de mijlpaal van 2040.

- Zorg voor een veilig beheer en verwijder dit asbestmateriaal wanneer het bij werken eenvoudig bereikbaar wordt. Controleer de toestand jaarlijks op wijzigingen.

- Eenvoudige handelingen: enkel door erkend asbestverwijderaar  
Gezien de toepassing niet zonder beschadiging kan worden verwijderd, dient deze door een erkend asbestverwijderaar te worden verwijderd. De erkende aannemer dient een minimale beschadiging en vezelvrijstelling te garanderen.

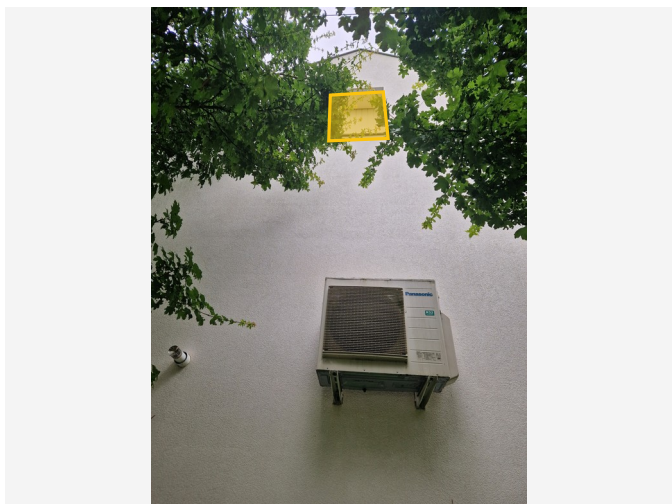
Situeringfoto

**Reden:** Het te onderzoeken materiaal situeert zich hoger dan 3,50 m te rekenen vanaf een veilige ondergrond

**Uitleg van de asbestdeskundige:** De toegang tot de zolderruimte bevindt zich aan de zijgevel van het naburige gebouw op een hoogte >5m.

De zolderruimte is gedeeld met huisnummers 1 - 3 - 5 - 7.

Aan de zijgevel bevinden zich struikgewassen en bomen, waardoor het wordt bemoeilijkt om een ladder te plaatsen.

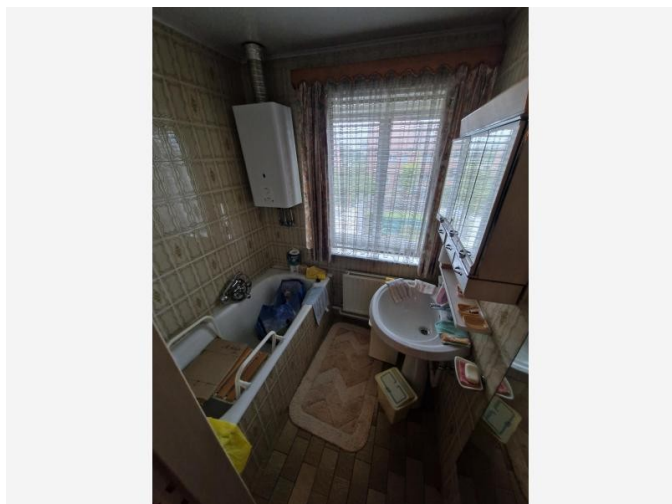
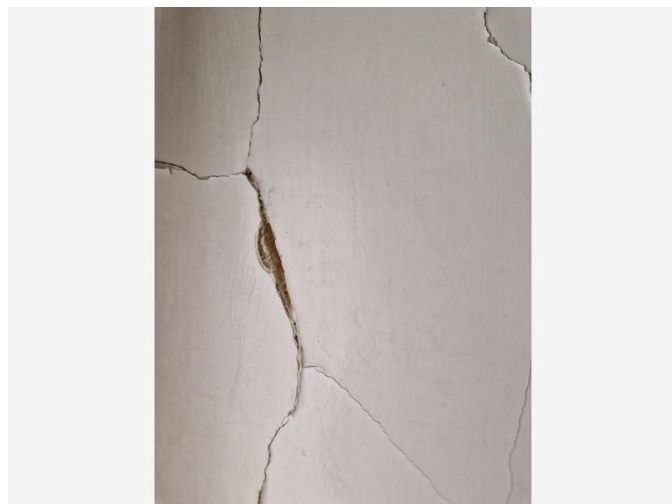
Geen asbest

| # | Type | Referentie | Resultaat |
|---|---|---|---|
| 7.1 | Mengmonster | ASB-01.1 | Geen asbest |

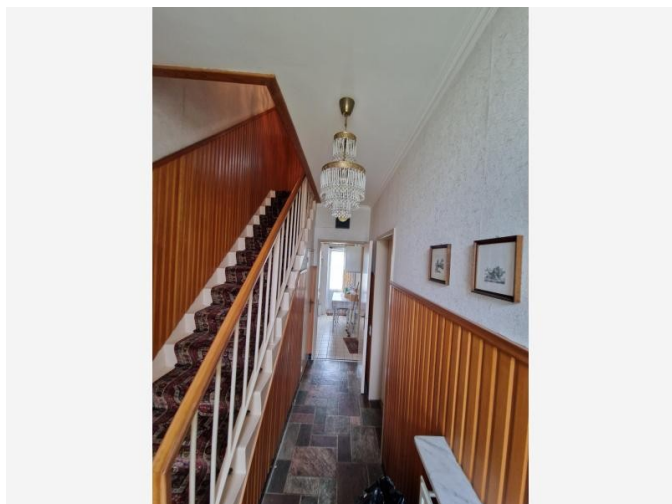
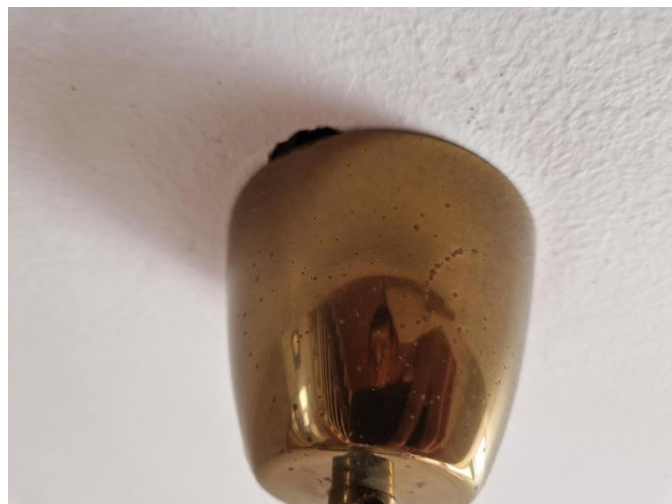
## Fiche 8: Pleisterwerk - Plafond

Geen asbest

| # | Type | Referentie | Resultaat |
|---|---|---|---|
| 8.1 | Mengmonster | ASB-01.2 | Geen asbest |
