Asbestinventarisatetest

Waversebaan 66, 3050 Oud-Heverlee

Attestnummer : 20240924-000430.000

Uitgegeven op : 24.09.2024

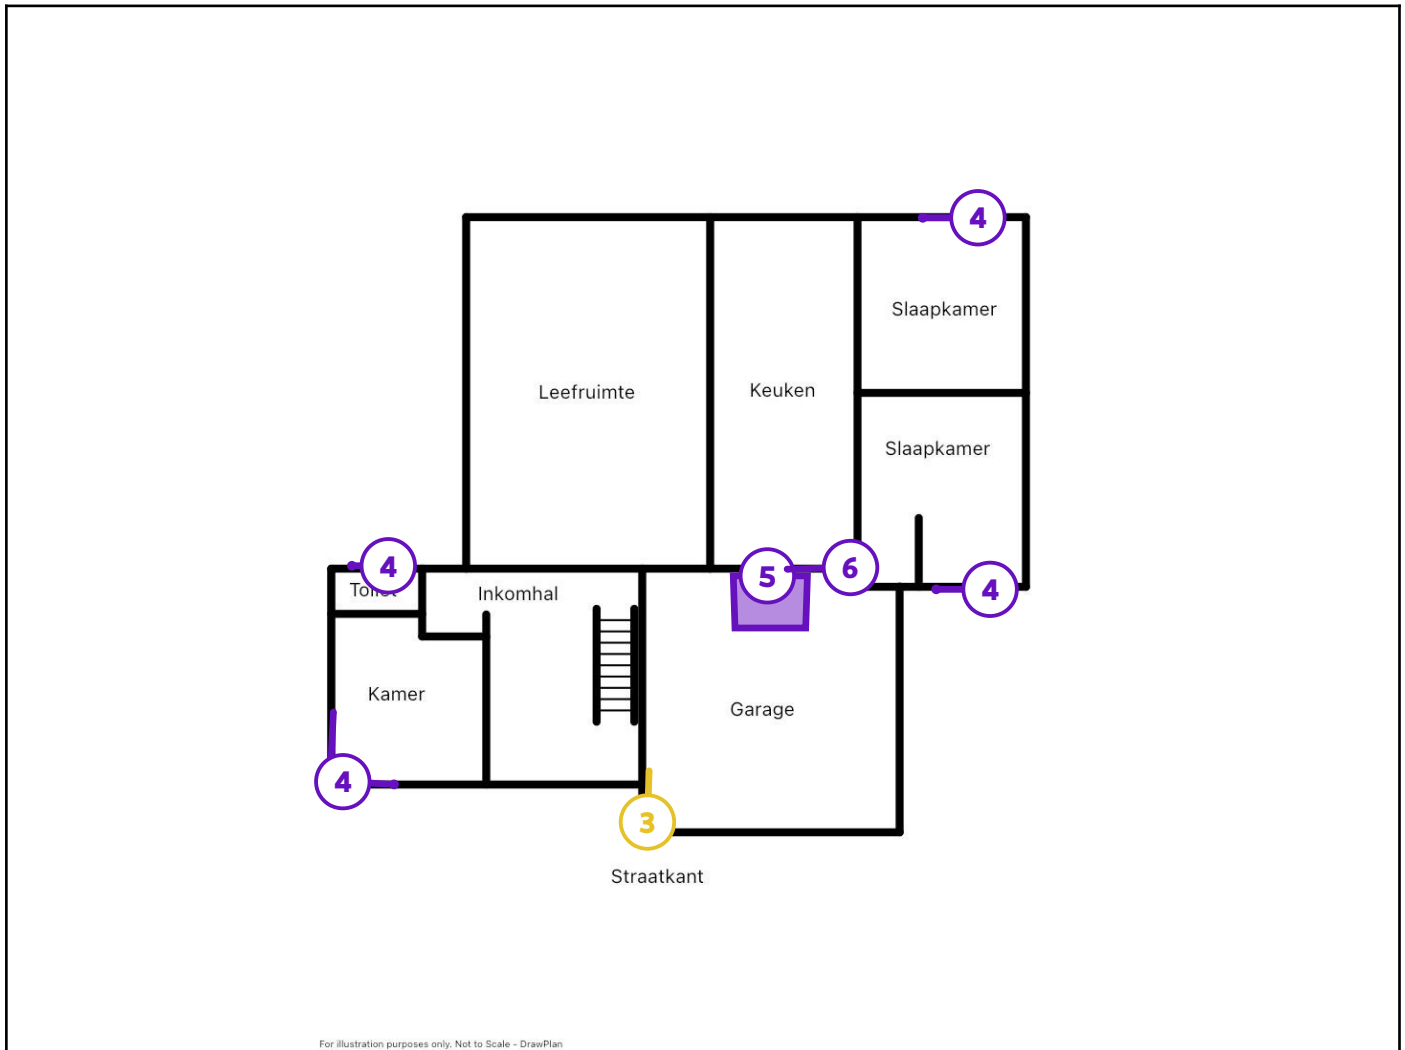
Plan 1.3: Woning plan V+0 - varia

Beschrijving	Type	Actie
3. Bakeliet toepassingen	Asbestmateriaal	Zorgvuldig beheren
4. Vensterbanken	Advies	-
5. Pakkingen Buderus verwarmingsketel	Advies	-
6. Dorpels	Advies	-

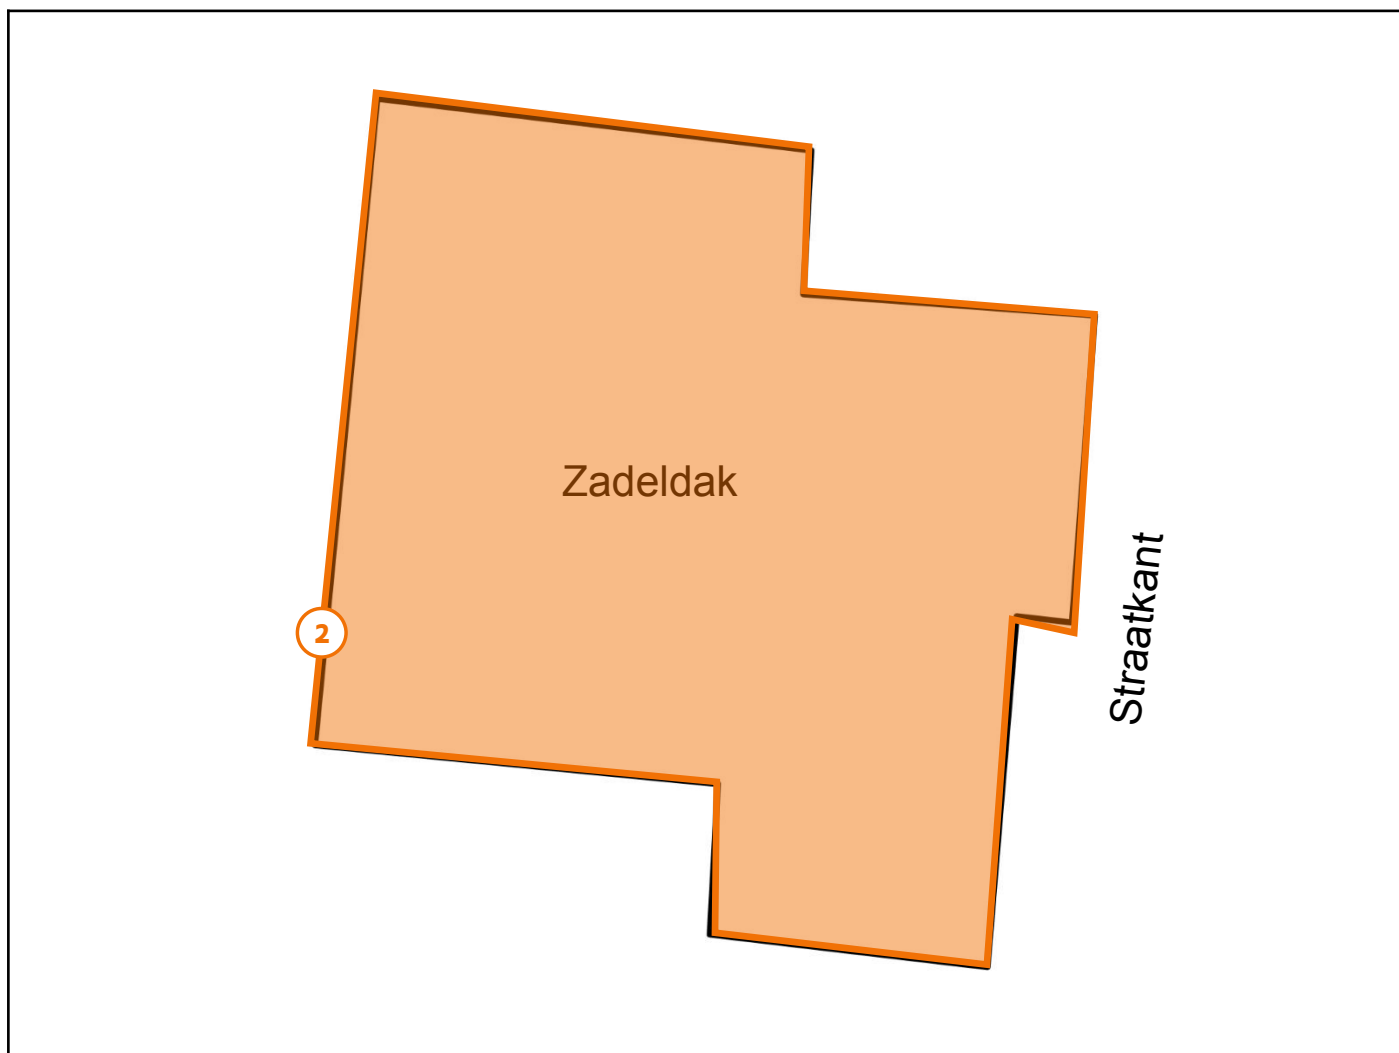
Plan 1.8: Hoofdgebouw - Woning plan dak

Beschrijving	Type	Actie
2. Asbestcement leien - dak	Asbestmateriaal	Verwijderen

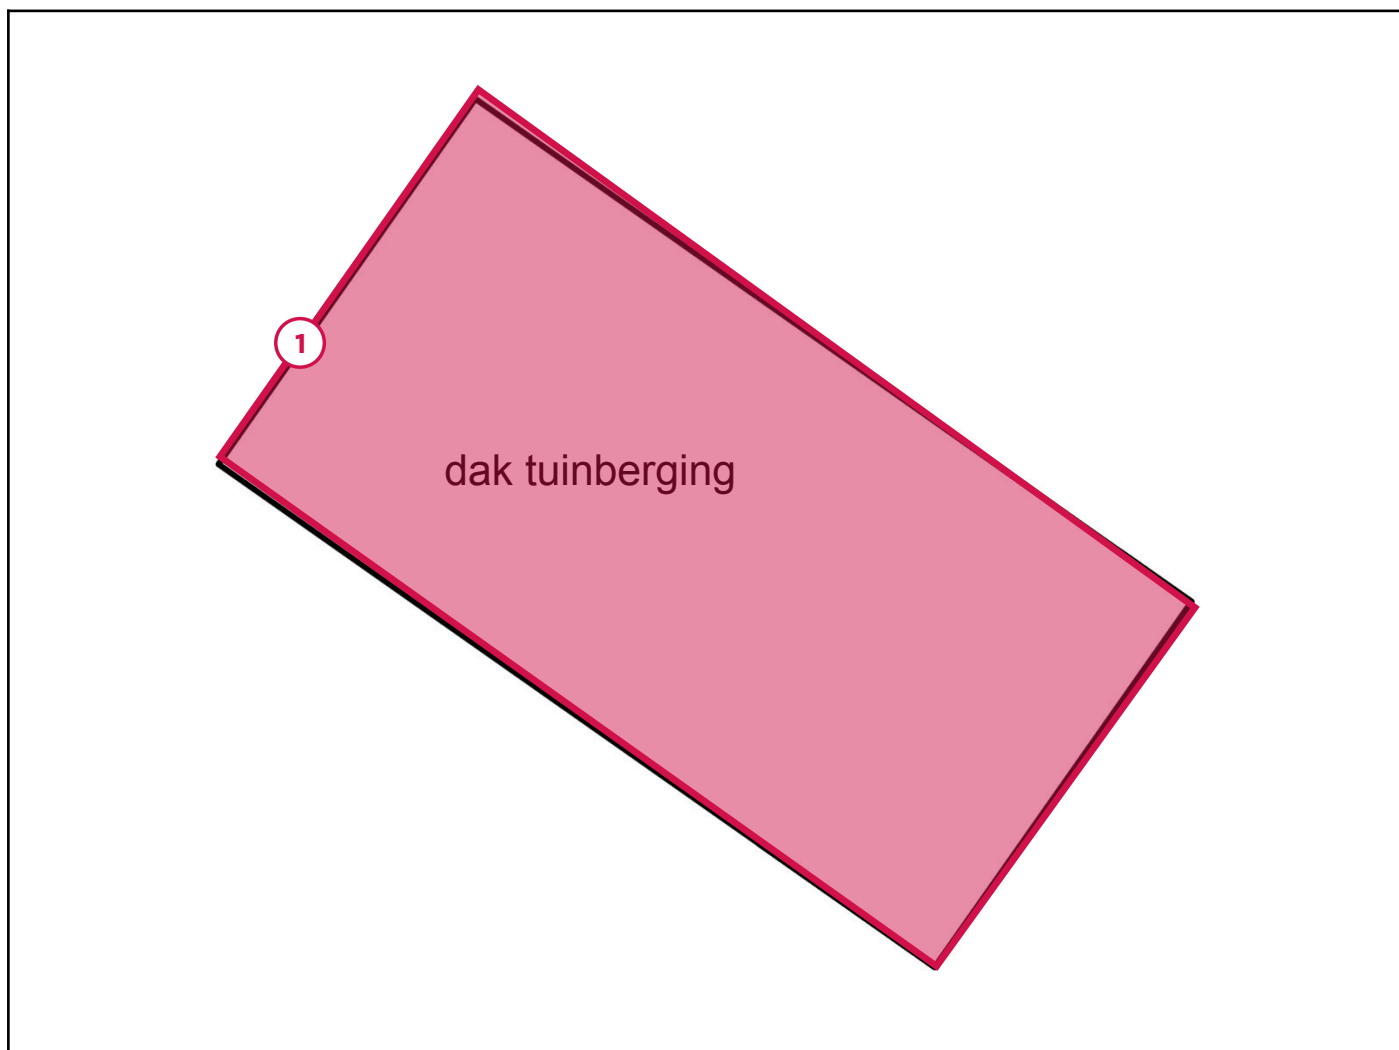
Plan 2.2: Bijgebouw - bergruimte plan dak

Beschrijving	Type	Actie
1. Dak bestaande uit golfplaten	Asbestmateriaal	Dringend verwijderen

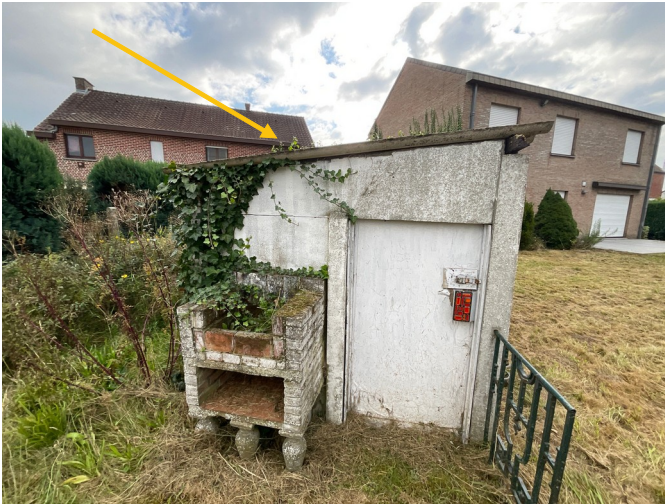
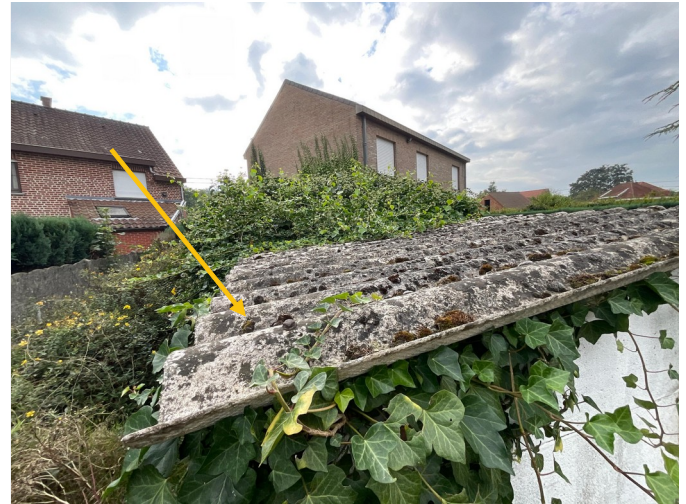
Dringend verwijderen

Eindbeoordeling materiaalrisico	Hoog materiaalrisico en/of hoge kans op vezelvrijgave
---------------------------------	---

Gebondenheid	Categorie 1: hechtgebonden in oorsprong
Asbestsoort (vezeltype)	Crocidoliet aanwezig
Asbestconcentratie	Laag (< 50%)
Afschermingsgraad van het gehele materiaal	Geheel of deels (ook) vrij aan de binnenlucht
Toestand van het materiaal	Matig beschadigd, matig verweerd

Beschrijving	Dak bestaande uit golfplaten
Omgeving	Grenst aan binnen- en buitenlucht
Primaire drager	Schuin dak
Asbestmateriaal	Dak- en gevelbekleding - Golfplaat
Bindmiddel van asbestmateriaal	Cement
Gebondenheid op basis van bindmiddel	Hecht
Hoeveelheid (oppervlakte - aantal)	<ul style="list-style-type: none">• 12,00 m² - 1 stuk
Totale oppervlakte	12,00 m ²
Eenvoudig bereikbaar	Ja
Bevestigingswijze	<ul style="list-style-type: none">• Geklemd• Geschroefd
Identificatiemethode	Vaststelling zonder monsternamen
Destructieve handeling voor identificatie	Nee

- Verwijder dit asbestmateriaal zo snel mogelijk. Volg de toestand goed op.
- Hemelwater dat afspoelt van asbestcement daken of gevels kan asbestdeeltjes bevatten. Gebruik het enkel voor gesloten circuits (bv. spoelen toiletten). Reinig na het vervangen van het dak of de gevel de dakgoten en regenwaterput of -ton om asbesthoudend sediment of slib te verwijderen

- Eenvoudige handelingen: mag via doe-het-zelf of door werknemer(s) met opleidingsattest eenvoudige handelingen
Deze toepassing betreft een hechtgebonden asbesttoepassing, en kan door een aannemer die over een opleidingsattest eenvoudige handelingen beschikt of door een particulier (doe-het-zelf), verwijderd worden indien:
 - 1) er geen verhoogd risico op vrijgave van asbestvezels ontstaat;
 - 2) de toepassing voorafgaand wordt gefixeerd/bevochtigd;
 - 3) de individuele elementen zonder machinale werktuigen en zonder breken of gooien een voor een losgemaakt worden;

- Eenvoudige handelingen: enkel door erkend asbestverwijderaar
Indien bovenstaande criteria worden overschreden:

Deze hechtgebonden toepassing kan enkel door een erkende asbestverwijderaar verwijderd worden omdat er hier automatisch een verhoogd risico op vrijgave van asbestvezels ontstaat.

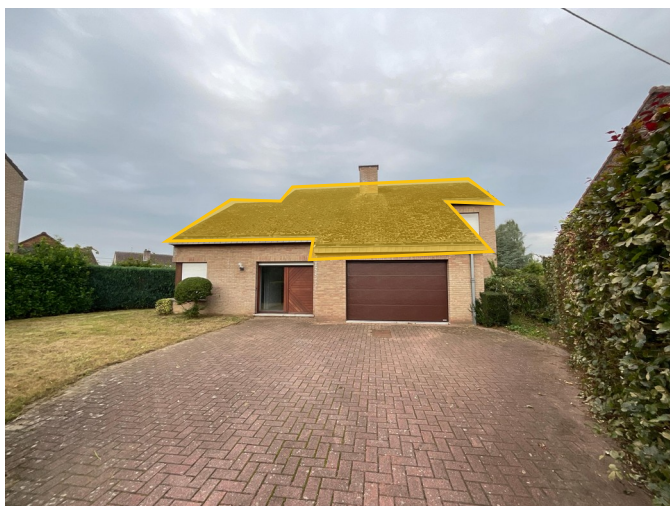
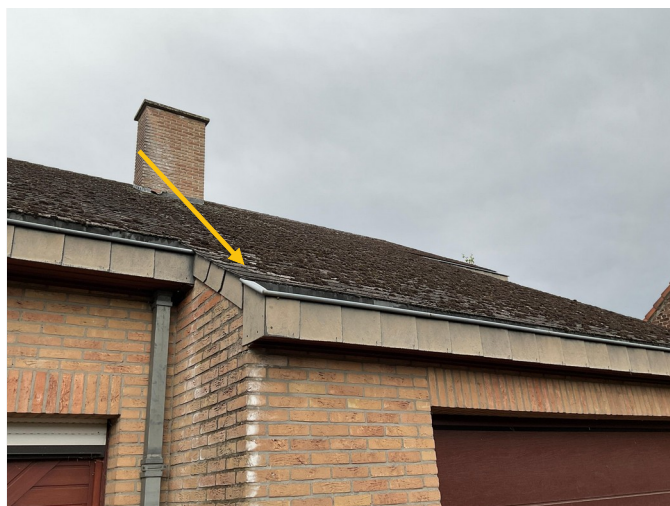
Verwijderen

Eindbeoordeling materiaalrisico	Verhoogd materiaalrisico en/of verhoogde kans op vezelvrijgave
---------------------------------	--

Gebondenheid	Categorie 1: hechtgebonden in oorsprong
Asbestsoort (vezeltype)	Crocidoliet aanwezig
Asbestconcentratie	Laag (< 50%)
Afschermingsgraad van het gehele materiaal	Geheel of deels vrij aan de buitenlucht
Toestand van het materiaal	Matig beschadigd, matig verweerd

Beschrijving	Asbestcement leien - dak
Omgeving	Buiten
Primaire drager	Schuin dak
Asbestmateriaal	Dak- en gevelbekleding - Lei, shingle
Bindmiddel van asbestmateriaal	Cement
Gebondenheid op basis van bindmiddel	Hecht
Hoeveelheid (oppervlakte - aantal)	<ul style="list-style-type: none">• 160,00 m² - 1 stuk
Totale oppervlakte	160,00 m ²
Eenvoudig bereikbaar	Ja
Bevestigingswijze	<ul style="list-style-type: none">• Geklemd
Identificatiemethode	Vaststelling zonder monstername
Destructieve handeling voor identificatie	Nee

- Verwijder dit asbestmateriaal zo snel mogelijk. Volg de toestand goed op.
- Hemelwater dat afspoelt van asbestcement daken of gevels kan asbestdeeltjes bevatten. Gebruik het enkel voor gesloten circuits (bv. spoelen toiletten). Reinig na het vervangen van het dak of de gevel de dakgoten en regenwaterput of -ton om asbesthoudend sediment of slib te verwijderen

- Eenvoudige handelingen: mag via doe-het-zelf of door werknemer(s) met opleidingsattest eenvoudige handelingen
Deze toepassing betreft een hechtgebonden asbesttoepassing, buiten, en kan door een aannemer die over een opleidingsattest eenvoudige handelingen beschikt of door een particulier (doe-het-zelf), verwijderd worden indien:
 - 1) er geen verhoogd risico op vrijgave van asbestvezels ontstaat;
 - 2) de toepassing voorafgaand wordt gefixeerd/bevochtigd;
 - 3) de individuele elementen zonder machinale werktuigen en zonder breken of gooien een voor een losgemaakt worden;

- Eenvoudige handelingen: enkel door erkend asbestverwijderaar
Indien bovenstaande criteria worden overschreden:

Deze hechtgebonden toepassing, toegankelijk langs buiten, kan enkel door een erkende asbestverwijderaar verwijderd worden omdat er hier automatisch een verhoogd risico op vrijgave van asbestvezels ontstaat.

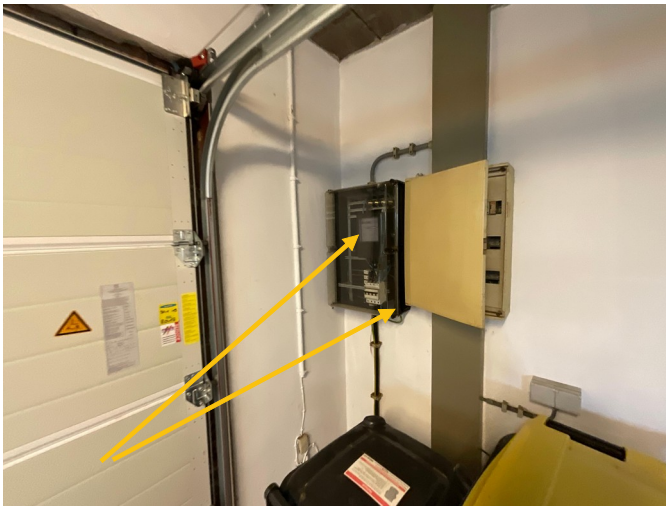
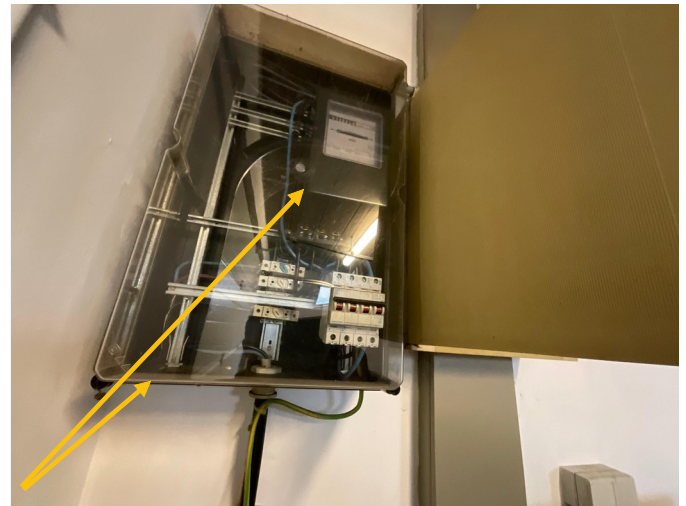
Zorgvuldig beheren

Eindbeoordeling materiaalisico	Laag materiaalisico en/of verlaagde kans op vezelvrijgave
--------------------------------	---

Gebondenheid	Categorie 1: hechtgebonden in oorsprong
Asbestsoort (vezeltype)	Crocidoliet aanwezig
Asbestconcentratie	Laag (< 50%)
Afschermingsgraad van het gehele materiaal	Geheel of deels (ook) vrij aan de binnenlucht
Toestand van het materiaal	Onbeschadigd, niet verweerd

Beschrijving	Bakeliet toepassingen
Omgeving	Binnen
Primaire drager	Binnenwand
Asbestmateriaal	Plaat, paneel, tablet - Type Bakeliet
Bindmiddel van asbestmateriaal	Kunststof of -hars
Gebondenheid op basis van bindmiddel	Hecht
Hoeveelheid (oppervlakte - dikte - aantal)	• 0,30 m ² - 2,00 cm - 1 stuk
Totaal volume	0,006 m ³
Eenvoudig bereikbaar	Ja
Bevestigingswijze	• Geschroefd
Identificatiemethode	Vaststelling zonder monstername
Destructieve handeling voor identificatie	Nee
Opmerking	Bakeliet toepassingen zijn in sommige gevallen asbesthoudend. Er werd geen staalname uitgevoerd van deze toepassing. Bij renovatie, of vernieuwing electriciteit advies: verwijderen van de mogelijk asbesthoudende toepassing. Algemeen advies: Zorg dat de toepassing in een goede staat blijft verkeren.

- Zorg voor een veilig beheer. Vermijd het beschadigen van het asbestmateriaal. Controleer de toestand jaarlijks op wijzigingen.

- Eenvoudige handelingen: mag via doe-het-zelf of door werknemer(s) met opleidingsattest eenvoudige handelingen
Betreft een hecht-gebonden asbesttoepassing, binnen, dewelke niet verweerd is. Zonder breken verwijderen. Zorg voor voldoende beschermmiddelen en zorg dat er niemand in de nabije omgeving is tijdens de verwijdering. Hou rekening met de regelgeving omtrent de verwijdering van tellers en meters bij de bevoegde instanties.

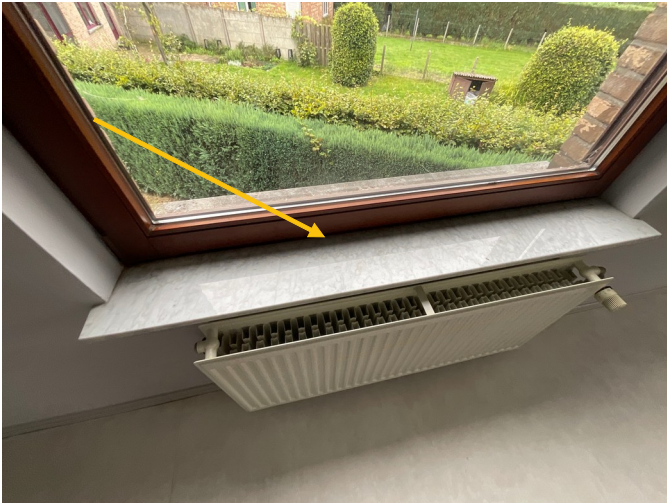
Tijdens de rondgang door de TCR (=toegankelijke constructie met risicobouwjaar) werden de vensterbanken nagekeken.

Deze zijn niet-asbestverdacht.

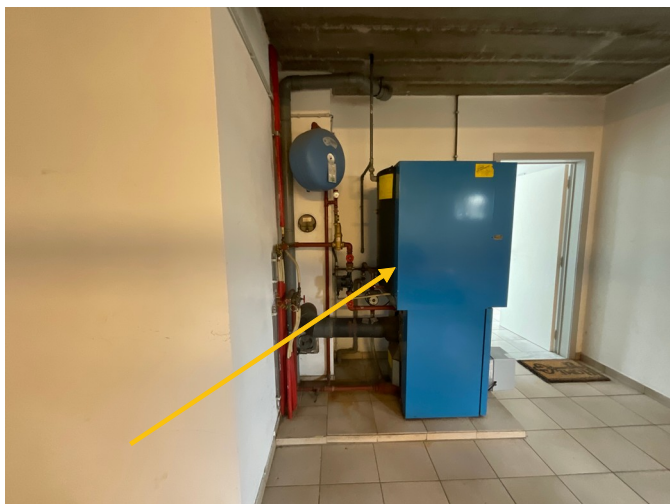
In alle Buderusketels tot 1990 werden asbesthoudende pakkingen/ringen wateraanvoer-, en retour-aansluiting gebruikt.

Er kon tijdens de controle van de TCR (= toegankelijke constructie met risicobouwjaar) geen pakkingen aan de centrale verwarming worden vastgesteld. Bij reparatie of sloop gelieve rekening te houden met de mogelijke aanwezigheid van deze pakkingen.

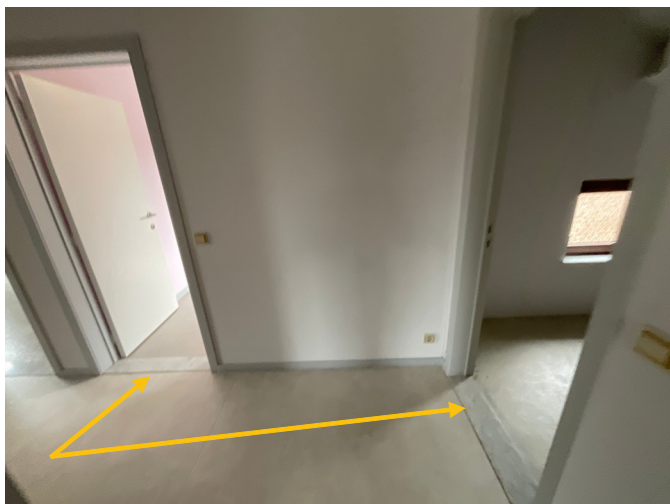
Tijdens de rondgang door de TCR (=toegankelijke constructie met risicobouwjaar) werden de dorpels nagekeken. Deze zijn niet-asbestverdacht.

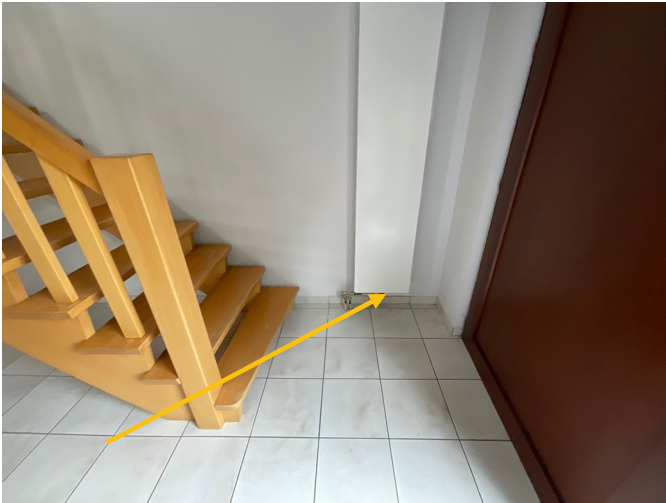
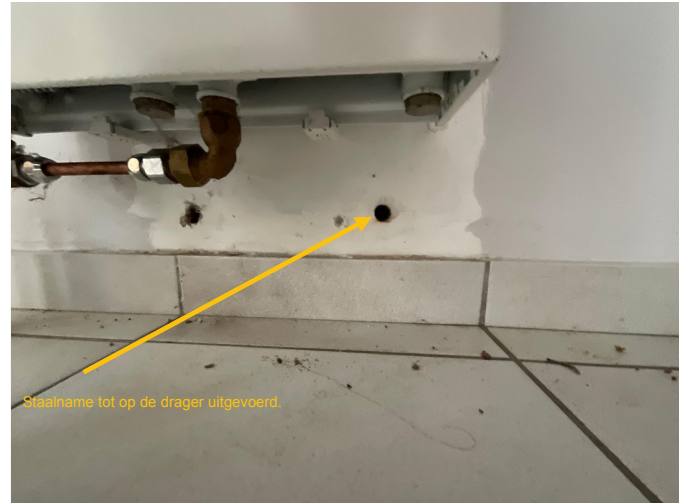
Fiche 7: Pleisterwerk wand

Geen asbest

#	Type	Referentie	Resultaat
7.1	Mengmonster	MM01	Geen asbest

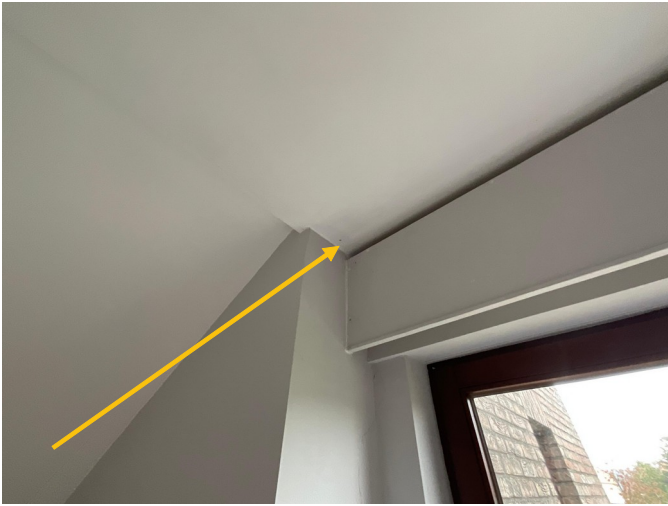
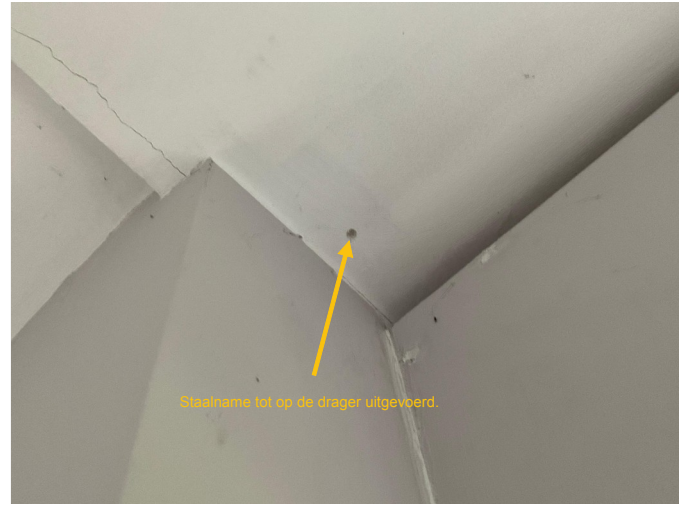
Fiche 8: Pleisterwerk plafond

Geen asbest

#	Type	Referentie	Resultaat
8.1	Mengmonster	MM02	Geen asbest

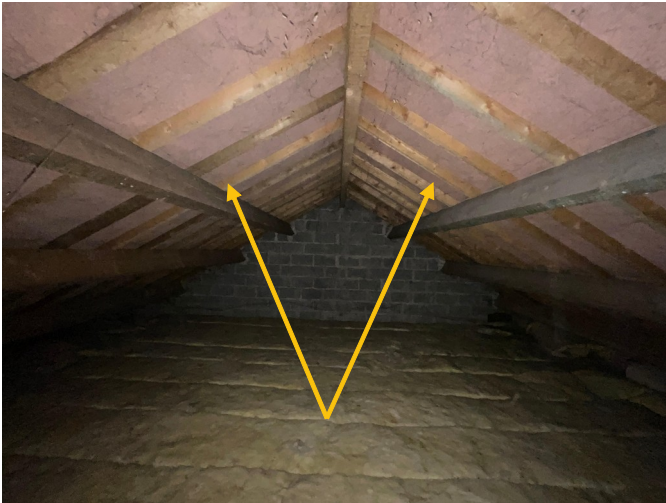
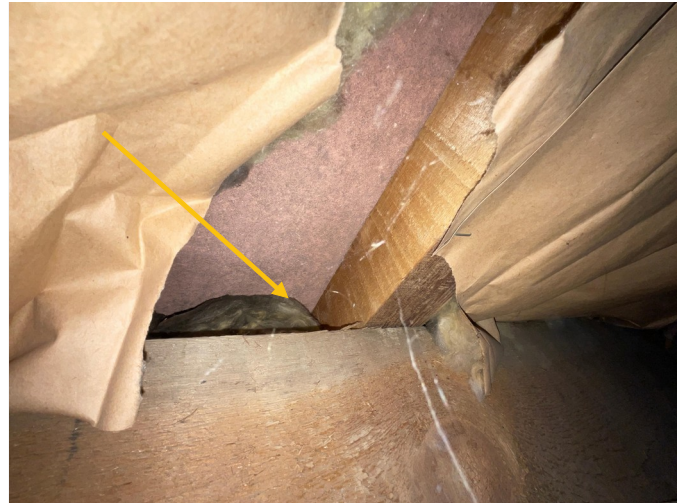
Geen asbest

#	Type	Referentie	Resultaat
9.1	Puntmonster	MM03	Geen asbest

Beschrijving	Onderdak type Menuiserite
Omgeving	Binnen
Primaire drager	Schuin dak
Bindmiddel van materiaal	Cement
Gebondenheid op basis van bindmiddel	Hecht
Hoeveelheid (oppervlakte - dikte - aantal)	• 160,00 m ² - 1,00 cm - 1 stuk
Totaal volume	1,60 m ³
Identificatiemethode	Vaststelling met monstername
Destructieve handeling voor identificatie	Nee
