Asbestinventarisatetest

Valleistraat 24, 3012 Leuven

Attestnummer : 20241004-000231.000

Uitgegeven op : 04.10.2024

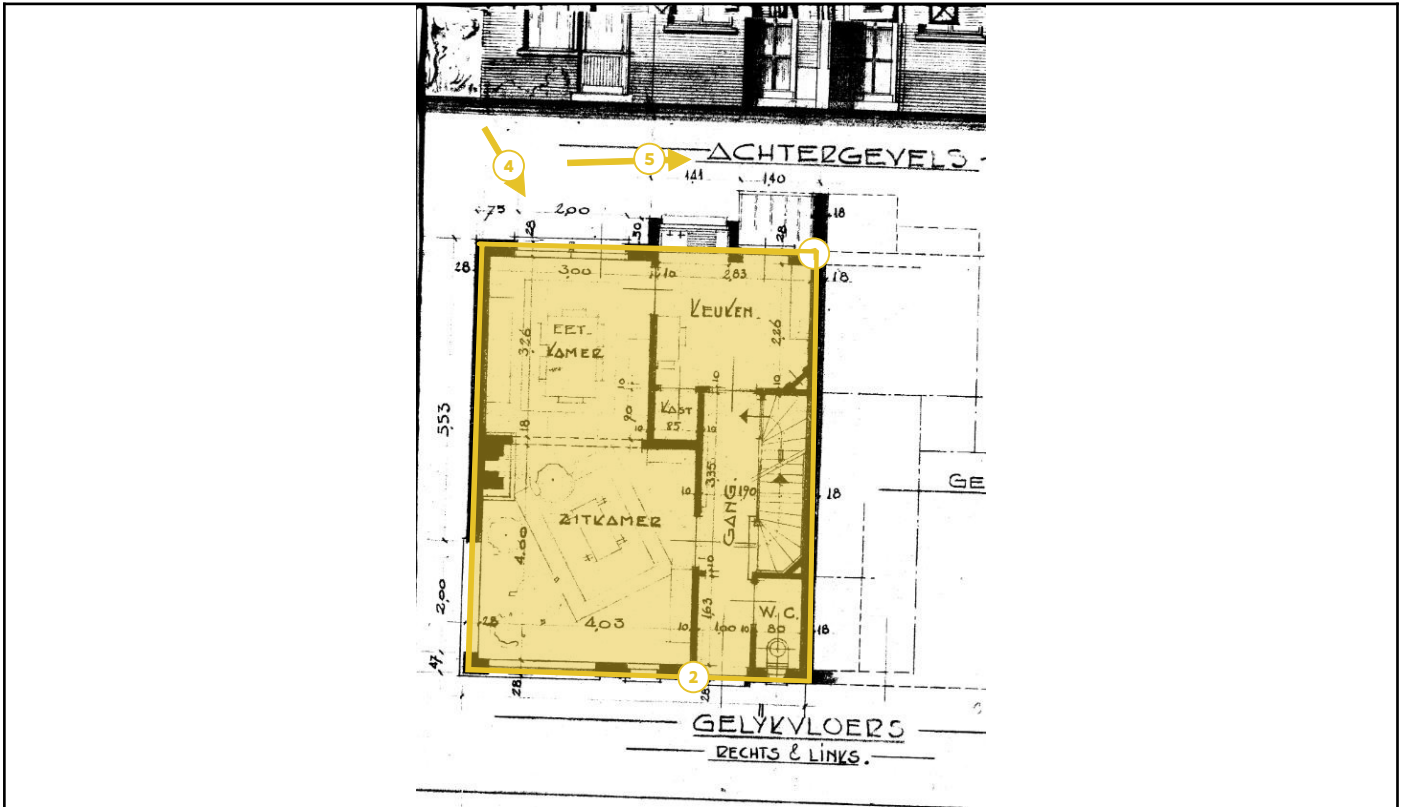
Plan 1.2: Gelijkvloers

Beschrijving	Type	Actie
1. Pleisterwerk plafonds	Asbestmateriaal	Zorgvuldig beheren
2. Pleisterwerk muren	Asbestmateriaal	Zorgvuldig beheren
4. Roofing platdak	Asbestmateriaal	Zorgvuldig beheren
5. Golfplaten tuinhuisje	Asbestmateriaal	Zorgvuldig beheren

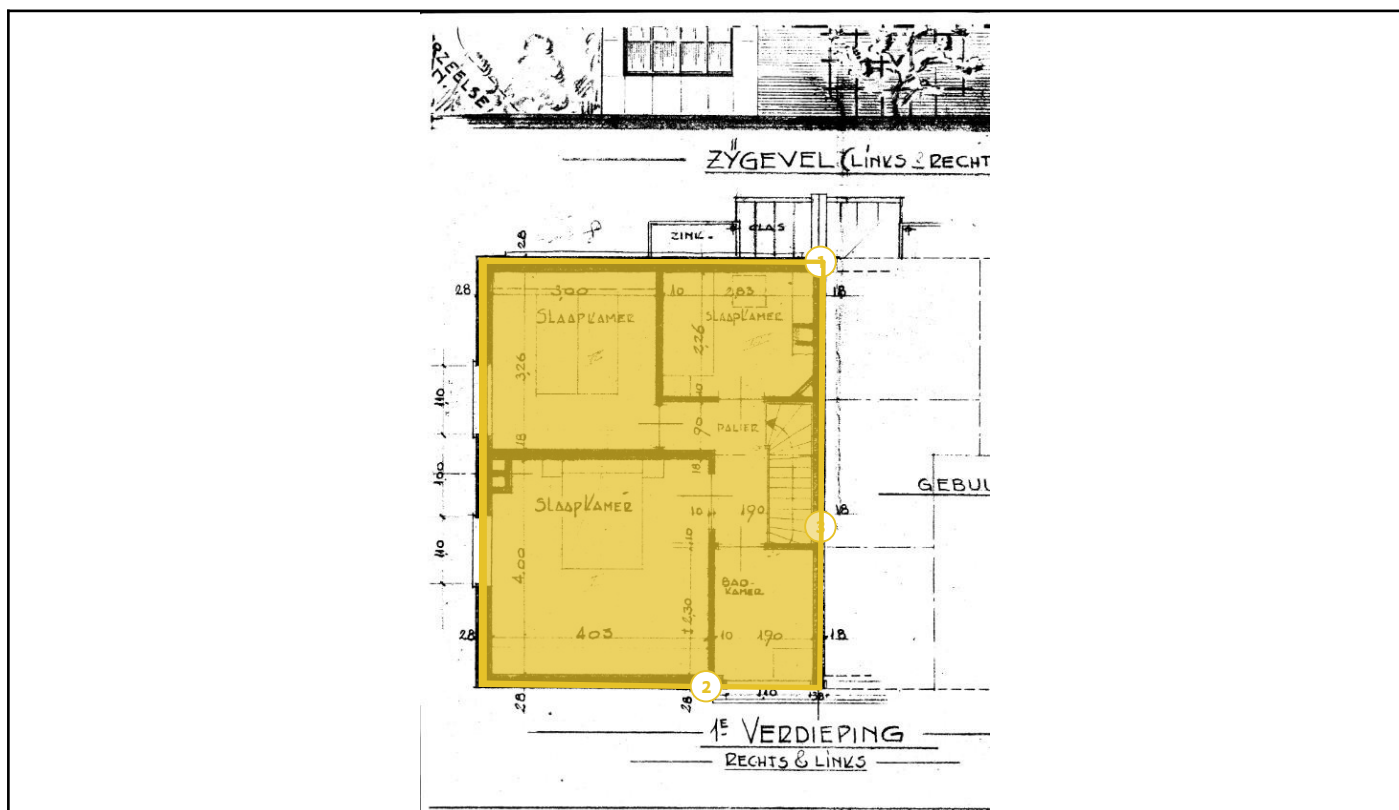
Plan 1.3: Verdiep

Beschrijving	Type	Actie
1. Pleisterwerk plafonds	Asbestmateriaal	Zorgvuldig beheren
2. Pleisterwerk muren	Asbestmateriaal	Zorgvuldig beheren
3. Onderdakplaat Schuindak	Asbestmateriaal	Zorgvuldig beheren

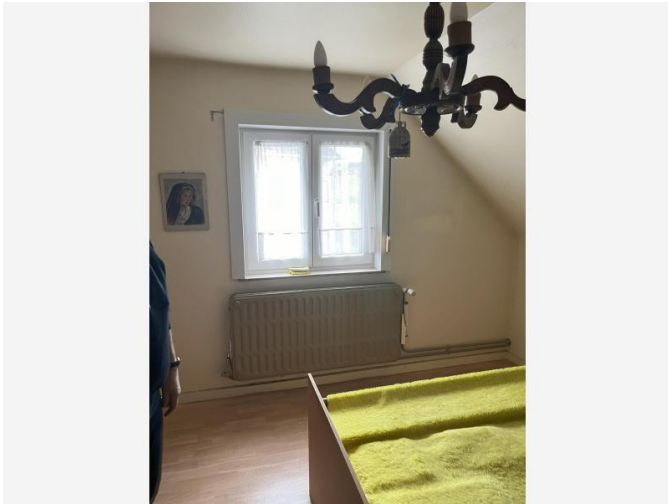
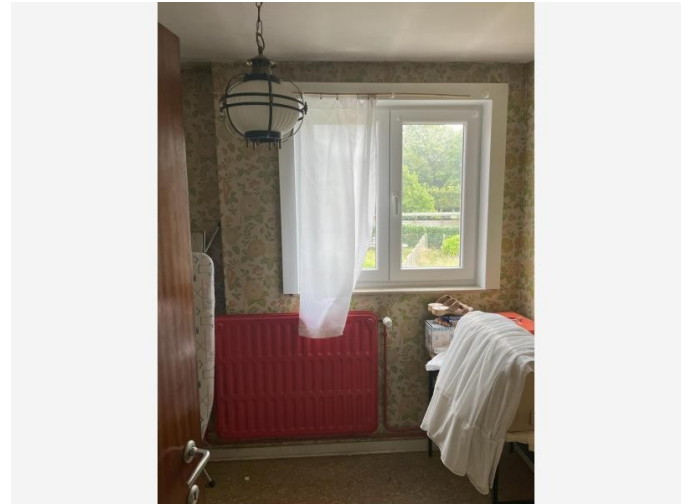
Het asbestmateriaal valt onder de mijlpaal van 2040.

Eindbeoordeling materiaalrisico	Laag materiaalrisico en/of verlaagde kans op vezelvrijgave
---------------------------------	--

Gebondenheid	Categorie 2: niet-hechtgebonden met matrix
Asbestsoort (vezeltype)	Amfibool aanwezig, uitgezonderd crocidoliet
Asbestconcentratie	Laag (< 50%)
Afschermingsgraad van het gehele materiaal	Geheel of deels (ook) vrij aan de binnenlucht
Toestand van het materiaal	Onbeschadigd, niet verweerd

Beschrijving	Pleisterwerk plafonds
Omgeving	Binnen
Primaire drager	Plafond
Asbestmateriaal	In-situ afwerkingslagen - Pleisterwerk (wand, plafond, ...)
Bindmiddel van asbestmateriaal	Gips - kalk
Gebondenheid op basis van bindmiddel	Niet-hechtgebonden
Hoeveelheid (oppervlakte - dikte - aantal)	• 120,00 m ² - 1,00 cm - 1 stuk
Totaal volume	1,20 m ³
Eenvoudig bereikbaar	Ja
Bevestigingswijze	• Verlijmd, ingegoten, versmeerd
Identificatiemethode	Vaststelling zonder monstername Motivatie: Op vraag van de eigenaar-opdrachtgever werd geen monstername uitgevoerd
Destructieve handeling voor identificatie	Nee

- Zorg voor een veilig beheer. Vermijd het beschadigen van het asbestmateriaal. Controleer de toestand jaarlijks op wijzigingen.

- Hermetische zone (erkend asbestverwijderaar)
Vermijd stofverspreiding.

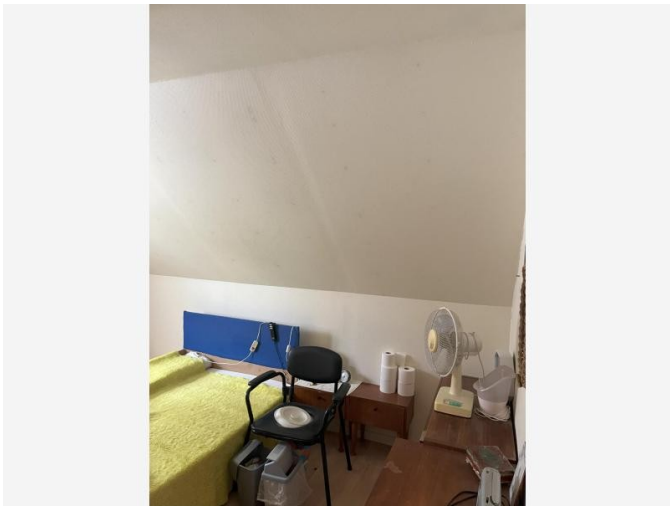
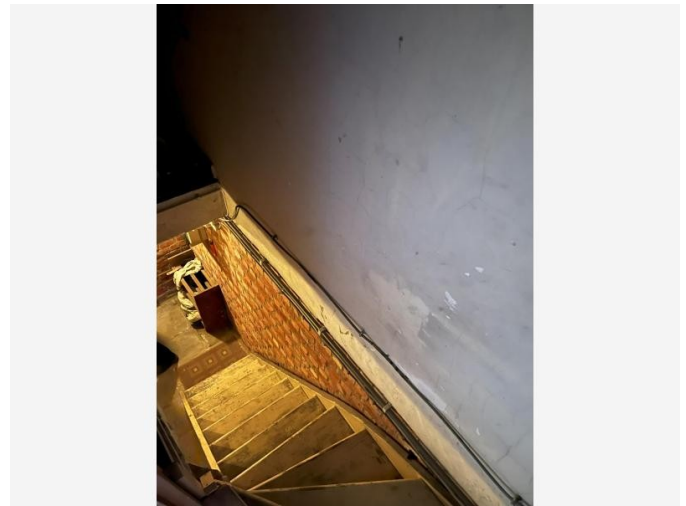
Het asbestmateriaal valt onder de mijlpaal van 2040.

Eindbeoordeling materiaalrisico	Laag materiaalrisico en/of verlaagde kans op vezelvrijgave
---------------------------------	--

Gebondenheid	Categorie 2: niet-hechtgebonden met matrix
Asbestsoort (vezeltype)	Amfibool aanwezig, uitgezonderd crocidoliet
Asbestconcentratie	Laag (< 50%)
Afschermingsgraad van het gehele materiaal	Geheel of deels (ook) vrij aan de binnenlucht
Toestand van het materiaal	Onbeschadigd, niet verweerd

Beschrijving	Pleisterwerk muren
Omgeving	Binnen
Primaire drager	Binnenwand
Asbestmateriaal	In-situ afwerkingslagen - Pleisterwerk (wand, plafond, ...)
Bindmiddel van asbestmateriaal	Gips - kalk
Gebondenheid op basis van bindmiddel	Niet-hechtgebonden
Hoeveelheid (oppervlakte - dikte - aantal)	• 155,00 m ² - 2,00 cm - 1 stuk
Totaal volume	3,10 m ³
Eenvoudig bereikbaar	Ja
Bevestigingswijze	• Verlijmd, ingegoten, versmeerd
Identificatiemethode	Vaststelling zonder monstername Motivatie: Op vraag van de eigenaar-opdrachtgever werd geen monstername uitgevoerd
Destructieve handeling voor identificatie	Nee

- Zorg voor een veilig beheer. Vermijd het beschadigen van het asbestmateriaal. Controleer de toestand jaarlijks op wijzigingen.

- Hermetische zone (erkend asbestverwijderaar)
Vermijd stofverspreiding. Enkel laten verwijderen door een erkend asbestverwijderaar.

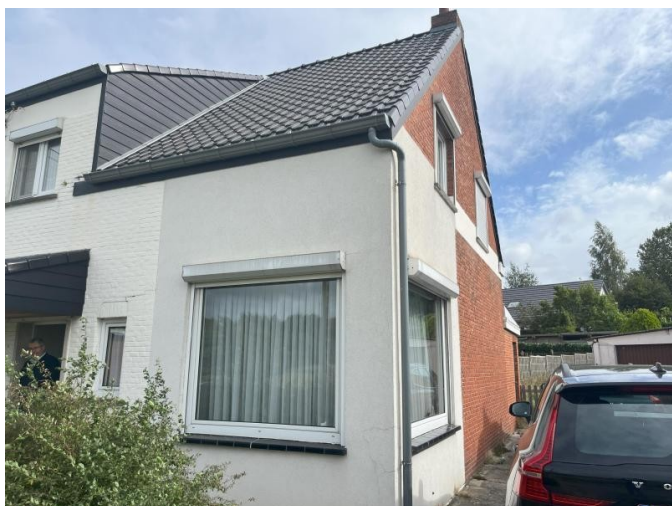
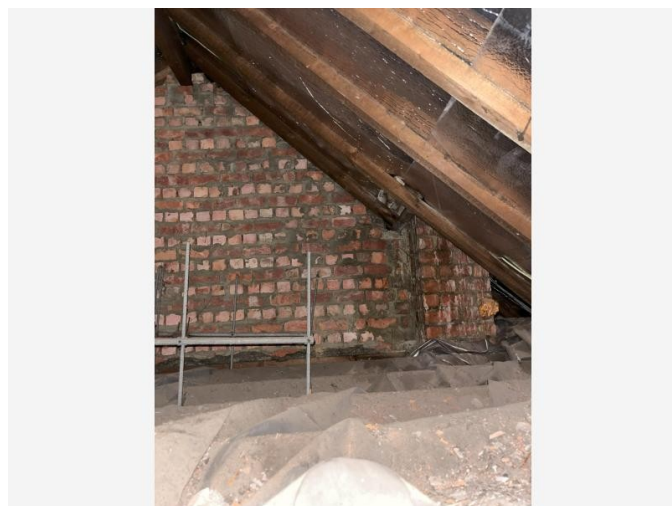
Het asbestmateriaal valt onder de mijlpaal van 2040.

Eindbeoordeling materiaalrisico	Laag materiaalrisico en/of verlaagde kans op vezelvrijgave
---------------------------------	--

Gebondenheid	Categorie 1: hechtgebonden in oorsprong
Asbestsoort (vezeltype)	Crocidoliet aanwezig
Asbestconcentratie	Laag (< 50%)
Afschermingsgraad van het gehele materiaal	Geheel of deels (ook) vrij aan de binnenlucht
Toestand van het materiaal	Onbeschadigd, niet verweerd

Beschrijving	Onderdakplaat Schuindak
Omgeving	Binnen
Primaire drager	Schuin dak
Asbestmateriaal	Plaat, paneel, tablet - Type Menuiserie
Bindmiddel van asbestmateriaal	Cement
Gebondenheid op basis van bindmiddel	Hecht
Hoeveelheid (oppervlakte - dikte - aantal)	• 120,00 m ² - 1,00 cm - 1 stuk
Totaal volume	1,20 m ³
Eenvoudig bereikbaar	Ja
Bevestigingswijze	<ul style="list-style-type: none">• Geklemd• Genageld, geniet
Identificatiemethode	Vaststelling zonder monsternamen
Destructieve handeling voor identificatie	Nee

- Zorg voor een veilig beheer. Vermijd het beschadigen van het asbestmateriaal. Controleer de toestand jaarlijks op wijzigingen.

- Eenvoudige handelingen: enkel door erkend asbestverwijderaar Platen in zijn geheel verwijderen. Niet boren, niet schuren

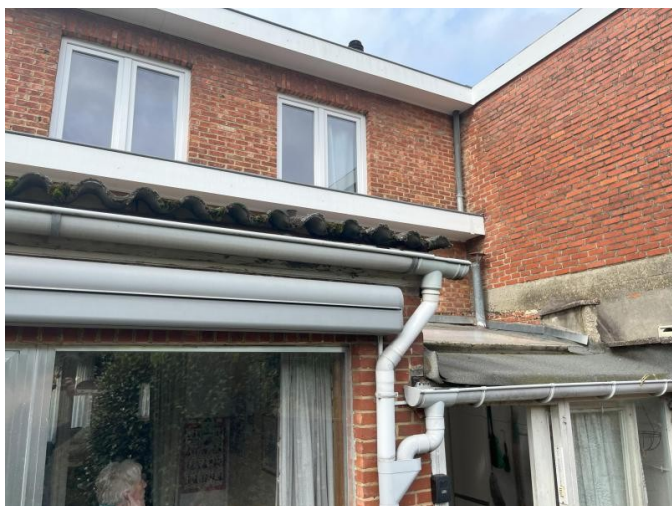
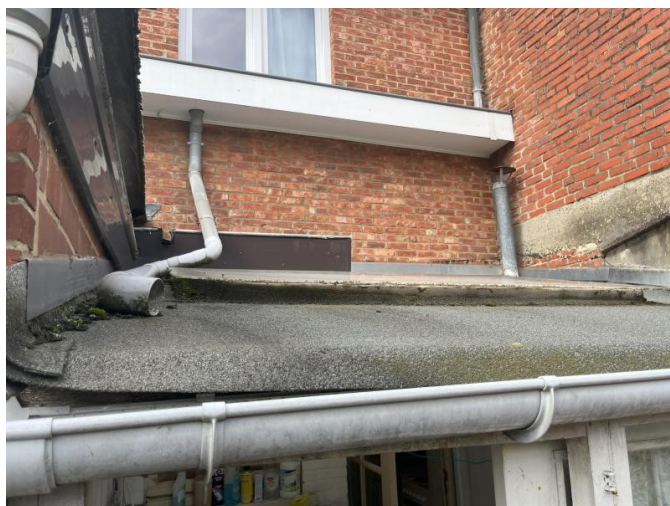
Het asbestmateriaal valt onder de mijlpaal van 2040.

Eindbeoordeling materiaalrisico	Laag materiaalrisico en/of verlaagde kans op vezelvrijgave
---------------------------------	--

Gebondenheid	Categorie 1: hechtgebonden in oorsprong
Asbestsoort (vezeltype)	Crocidoliet aanwezig
Asbestconcentratie	Laag (< 50%)
Afschermingsgraad van het gehele materiaal	Geheel of deels vrij aan de buitenlucht
Toestand van het materiaal	Onbeschadigd, niet verweerd

Beschrijving	Roofing platdak
Omgeving	Buiten
Primaire drager	Plat dak
Asbestmateriaal	Dak- en gevelbekleding - Roofing
Bindmiddel van asbestmateriaal	Bitumen (roofing, teer, asfalt)
Gebondenheid op basis van bindmiddel	Hecht
Hoeveelheid (oppervlakte - aantal)	<ul style="list-style-type: none">• 40,00 m² - 1 stuk
Totale oppervlakte	40,00 m ²
Eenvoudig bereikbaar	Ja
Bevestigingswijze	<ul style="list-style-type: none">• Verlijmd, ingegoten, versmeerd
Identificatiemethode	Vaststelling zonder monstername Motivatie: Groot risico op structurele gevolgschade (lekschade, werking installatie,...)
Destructieve handeling voor identificatie	Nee

- Zorg voor een veilig beheer. Vermijd het beschadigen van het asbestmateriaal. Controleer de toestand jaarlijks op wijzigingen.

- Hermetische zone (erkend asbestverwijderaar)
Vermijd stofverspreiding.

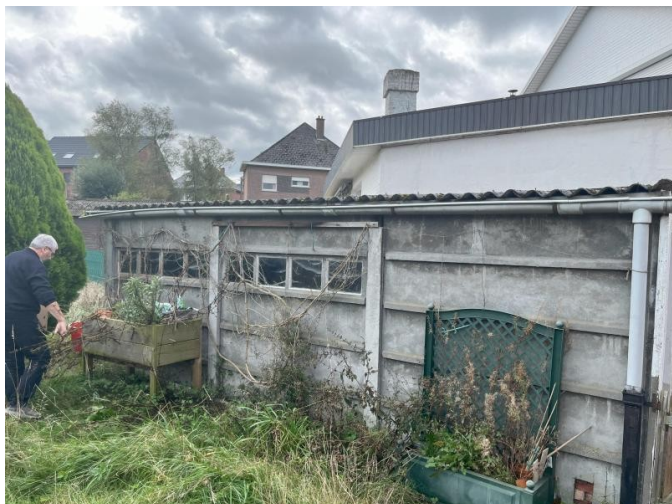
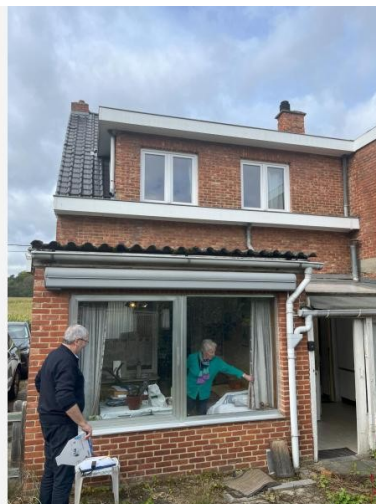
Het asbestmateriaal valt onder de mijlpaal van 2040.

Eindbeoordeling materiaalrisico	Laag materiaalrisico en/of verlaagde kans op vezelvrijgave
---------------------------------	--

Gebondenheid	Categorie 1: hechtgebonden in oorsprong
Asbestsoort (vezeltype)	Crocidoliet aanwezig
Asbestconcentratie	Laag (< 50%)
Afschermingsgraad van het gehele materiaal	Geheel of deels vrij aan de buitenlucht
Toestand van het materiaal	Onbeschadigd, niet verweerd

Beschrijving	Golfplaten tuinhuisje
Omgeving	Buiten
Primaire drager	Schuin dak
Asbestmateriaal	Dak- en gevelbekleding - Golfplaat
Bindmiddel van asbestmateriaal	Kunststof of -hars
Gebondenheid op basis van bindmiddel	Hecht
Hoeveelheid (gewicht - aantal)	<ul style="list-style-type: none">• 40,00 kg - 1 stuk
Totaal gewicht	40,00 kg
Eenvoudig bereikbaar	Ja
Bevestigingswijze	<ul style="list-style-type: none">• Geklemd• Geschroefd
Identificatiemethode	Vaststelling zonder monsternamen
Destructieve handeling voor identificatie	Nee

- Zorg voor een veilig beheer. Vermijd het beschadigen van het asbestmateriaal. Controleer de toestand jaarlijks op wijzigingen.

- Eenvoudige handelingen: mag via doe-het-zelf of door werknemer(s) met opleidingsattest eenvoudige handelingen
Golfplaten mogen weggenomen worden in zijn geheel en mits voorzorgmaatregelen.
Niet schuren, breken, slijpen of boren.
- Eenvoudige handelingen: enkel door erkend asbestverwijderaar
Golfplaten mogen weggenomen worden in zijn geheel en mits voorzorgmaatregelen.
Niet schuren, breken, slijpen of boren.
