# Asbestinventarisatetest

Oude Voordelaan 21, 3080 Tervuren

Attestnummer : 20260417-000356.000

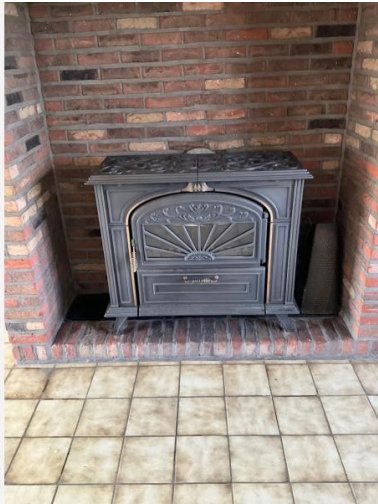
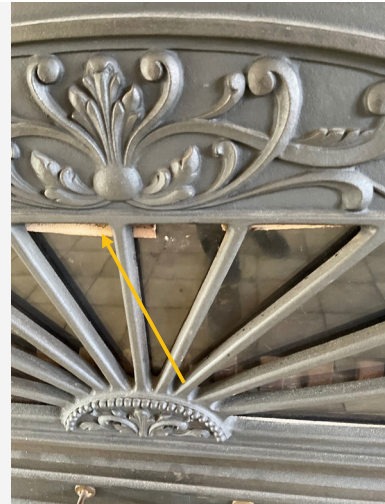
Het asbestmateriaal valt onder de mijlpaal van 2034.

Verwijderen

Eindbeoordeling materiaalrisico	Verhoogd materiaalrisico en/of verhoogde kans op vezelvrijgave
---------------------------------	--

Gebondenheid	Categorie 2: niet-hechtgebonden met matrix
Asbestsoort (vezeltype)	Alleen chrysotiel aanwezig
Asbestconcentratie	Hoog ( $\geq 50\%$ )
Afschermingsgraad van het gehele materiaal	Geheel of deels vrij aan de binnenlucht, maar geen contact met binnenluchtstromen
Toestand van het materiaal	Licht beschadigd, licht verweerd. Intacte calciumsilicaatplaat of materiaal met categorie 3-gebondenheid

#	Type	Referentie	Resultaat
1.1	Puntmonster	AFD	Chrysotiel

<b>Beschrijving</b>	Afdichtingstrip kachel
<b>Omgeving</b>	Binnen
<b>Primaire drager</b>	Ruimteverwarming
<b>Asbestmateriaal</b>	Koord, lint, band, strip
<b>Bindmiddel van asbestmateriaal</b>	Karton - papier - viltachtig
<b>Gebondenheid op basis van bindmiddel</b>	Niet-hechtgebonden
<b>Hoeveelheid (gewicht - aantal)</b>	<ul style="list-style-type: none"><li>• 0,30 kg - 1 stuk</li></ul>
<b>Totaal gewicht</b>	0,30 kg
<b>Eenvoudig bereikbaar</b>	Ja
<b>Bevestigingswijze</b>	<ul style="list-style-type: none"><li>• Geklemd</li></ul>
<b>Identificatiemethode</b>	Een monstername door de asbestdeskundige met laboanalyse door een asbestlabo.
<b>Destructieve handeling voor identificatie</b>	Nee
<b>Opmerking</b>	De hoeveelheid is geschat.

- Zorg voor een veilig beheer. Vermijd het beschadigen van het asbestmateriaal. Controleer de toestand jaarlijks op wijzigingen.

- Eenvoudige handelingen: mag via doe-het-zelf of door werknemer(s) met opleidingsattest eenvoudige handelingen  
De toepassing mag zelf verwijderd worden onder de voorwaarden terug te vinden op:  
<https://ovam.vlaanderen.be/wie-mag-wat-verwijderen>

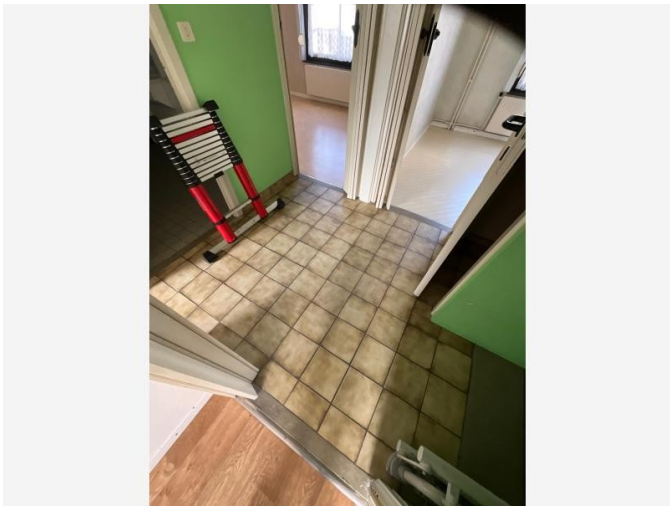
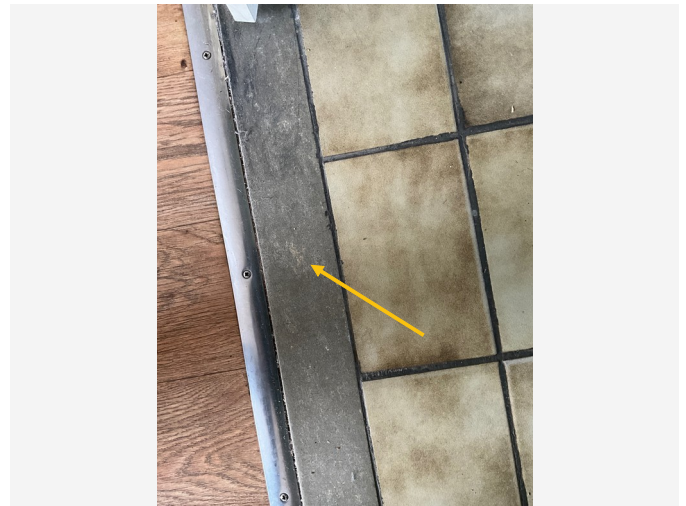
Het asbestmateriaal valt onder de mijlpaal van 2040.

Zorgvuldig beheren

Eindbeoordeling materiaalrisico	Zeer laag materiaalrisico en/of zeer lage kans op vezelvrijgave
---------------------------------	---

<b>Gebondenheid</b>	Categorie 1: hechtgebonden in oorsprong
<b>Asbestsoort (vezeltype)</b>	Alleen chrysotiel aanwezig
<b>Asbestconcentratie</b>	Laag (< 50%)
<b>Afschermingsgraad van het gehele materiaal</b>	Geheel of deels vrij aan de binnenlucht, maar geen contact met binnenluchtstromen
<b>Toestand van het materiaal</b>	Onbeschadigd, niet verweerd

Beschrijving	Deurdorpels
Omgeving	Binnen
Primaire drager	Vloer
Asbestmateriaal	Plaat, paneel, tablet - Type Massal
Bindmiddel van asbestmateriaal	Cement
Gebondenheid op basis van bindmiddel	Hecht
Hoeveelheid (oppervlakte - dikte - aantal)	<ul style="list-style-type: none"><li>• 0,20 m<sup>2</sup> - 2,00 cm - 1 stuk</li><li>• 0,40 m<sup>2</sup> - 2,00 cm - 1 stuk</li></ul>
Totaal volume	0,012 m <sup>3</sup>
Eenvoudig bereikbaar	Ja
Bevestigingswijze	<ul style="list-style-type: none"><li>• Verlijmd, ingegoten, versmeerd</li></ul>
Identificatiemethode	<p>De asbestdeskundige beoordeelt het materiaal als asbestverdacht en dus asbesthoudend, en dit zonder monstername.</p> <p>Motivatie: De monstername brengt andere schade aan dan schade die inherent is aan de monstername.</p>
Destructieve handeling voor identificatie	Nee
Opmerking	De hoeveelheid is geschat. Het betreft alle dorpels van het type zie foto.

- Zorg voor een veilig beheer. Vermijd het beschadigen van het asbestmateriaal. Controleer de toestand jaarlijks op wijzigingen.
- Voer bijkomende staalname(s) uit.

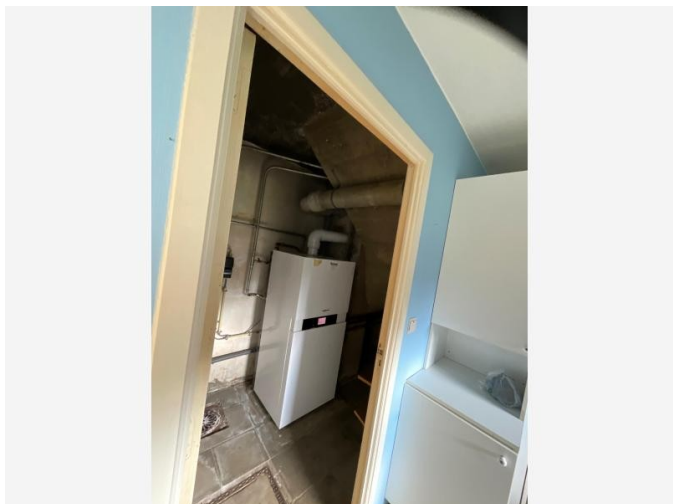
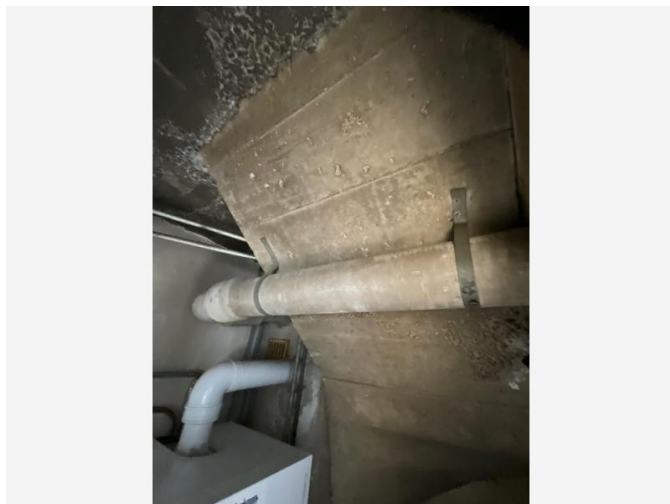
Het asbestmateriaal valt onder de mijlpaal van 2040.

Zorgvuldig beheren

Eindbeoordeling materiaalrisico	Laag materiaalrisico en/of verlaagde kans op vezelvrijgave
---------------------------------	--

<b>Gebondenheid</b>	Categorie 1: hechtgebonden in oorsprong
<b>Asbestsoort (vezeltype)</b>	Crocidoliet aanwezig
<b>Asbestconcentratie</b>	Laag (< 50%)
<b>Afschermingsgraad van het gehele materiaal</b>	Geheel of deels vrij aan de binnenlucht, maar geen contact met binnenluchtstromen
<b>Toestand van het materiaal</b>	Onbeschadigd, niet verweerd

Beschrijving	Cementbuis
Omgeving	Binnen
Primaire drager	Binnenwand
Asbestmateriaal	Buis, koker, leiding, pijp, doorvoer
Bindmiddel van asbestmateriaal	Cement
Gebondenheid op basis van bindmiddel	Hecht
Hoeveelheid (lengte - omtrek - dikte - aantal)	<ul style="list-style-type: none"><li>• 1,50 m - 30,00 cm - 1,00 cm - 1 stuk</li></ul>
Totaal volume	0,005 m <sup>3</sup>
Eenvoudig bereikbaar	Ja
Bevestigingswijze	<ul style="list-style-type: none"><li>• Verlijmd, ingegoten, versmeerd</li></ul>
Identificatiemethode	<p>De asbestdeskundige beoordeelt het materiaal als asbestverdacht en dus asbesthoudend, en dit zonder monstername.</p> <p>Motivatie: De monstername brengt andere schade aan dan schade die inherent is aan de monstername.</p>
Destructieve handeling voor identificatie	Nee
Opmerking	De hoeveelheid is geschat.

- Zorg voor een veilig beheer. Vermijd het beschadigen van het asbestmateriaal. Controleer de toestand jaarlijks op wijzigingen.
- Voer bijkomende staalname(s) uit.

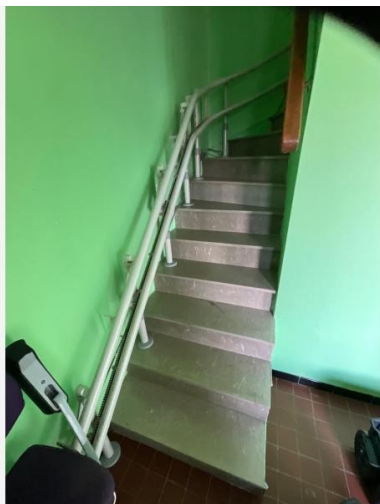
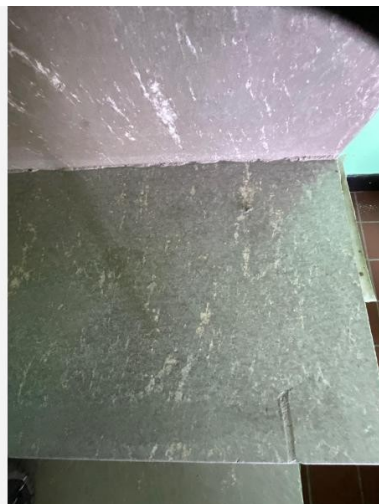
Het asbestmateriaal valt onder de mijlpaal van 2040.

Zorgvuldig beheren

Eindbeoordeling materiaalrisico	Zeer laag materiaalrisico en/of zeer lage kans op vezelvrijgave
---------------------------------	---

Gebondenheid	Categorie 1: hechtgebonden in oorsprong
Asbestsoort (vezeltype)	Alleen chrysotiel aanwezig
Asbestconcentratie	Laag (< 50%)
Afschermingsgraad van het gehele materiaal	Geheel of deels vrij aan de binnenlucht, maar geen contact met binnenluchtstromen
Toestand van het materiaal	Onbeschadigd, niet verweerd

Beschrijving	Massal trap
Omgeving	Binnen
Primaire drager	Vaste trap, vaste ladder
Asbestmateriaal	Plaat, paneel, tablet - Type Massal
Bindmiddel van asbestmateriaal	Cement
Gebondenheid op basis van bindmiddel	Hecht
Hoeveelheid (oppervlakte - dikte - aantal)	• 8,00 m <sup>2</sup> - 2,00 cm - 1 stuk
Totaal volume	0,16 m <sup>3</sup>
Eenvoudig bereikbaar	Ja
Bevestigingswijze	• Verlijmd, ingegoten, versmeerd
Identificatiemethode	De asbestdeskundige beoordeelt het materiaal als asbestverdacht en dus asbesthoudend, en dit zonder monstername.  Motivatie: De monstername brengt andere schade aan dan schade die inherent is aan de monstername.
Destructieve handeling voor identificatie	Nee
Opmerking	De hoeveelheid is geschat.

- Zorg voor een veilig beheer. Vermijd het beschadigen van het asbestmateriaal. Controleer de toestand jaarlijks op wijzigingen.
- Voer bijkomende staalname(s) uit.

- Eenvoudige handelingen: mag via doe-het-zelf of door werknemer(s) met opleidingsattest eenvoudige handelingen  
Verwijderingsvoorschriften volgens Codex over het welzijn op het werk Art. VI.3-61.

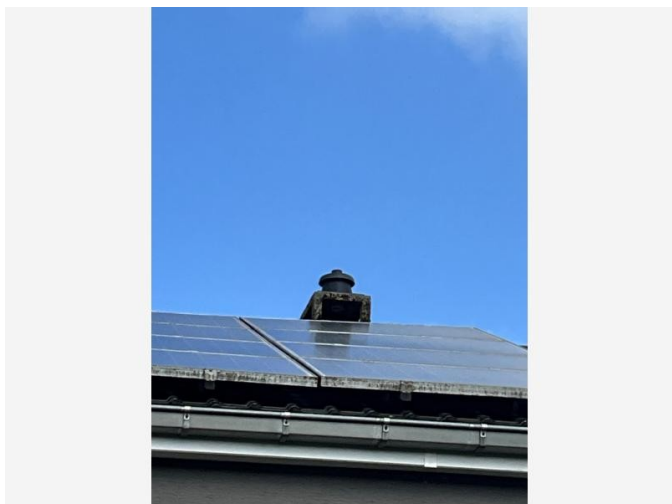
**Reden:** Het te onderzoeken materiaal situeert zich hoger dan 3,50 m te rekenen vanaf een veilige ondergrond

**Uitleg van de asbestdeskundige:** Het is niet mogelijk om de binnenzijde van de gemetselde schouw te onderzoeken.

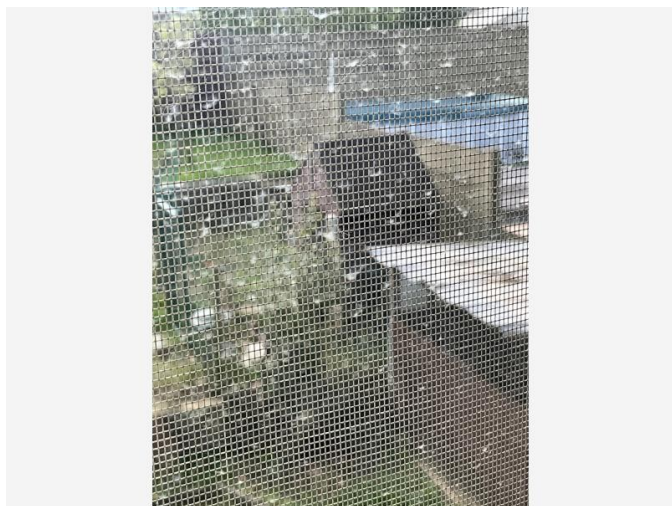
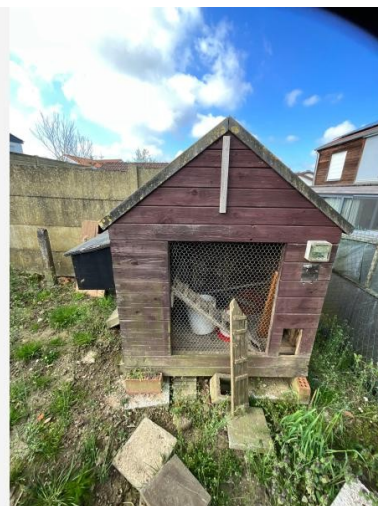
Er werden geen asbestverdachte materialen aangetroffen in/op/aan het kippenhok.

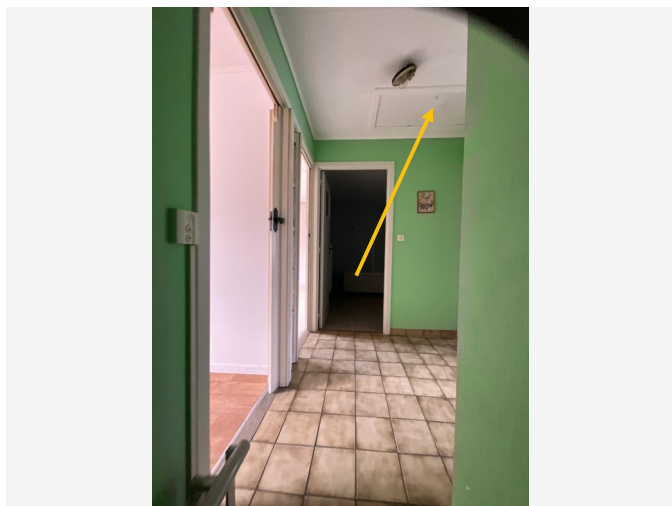
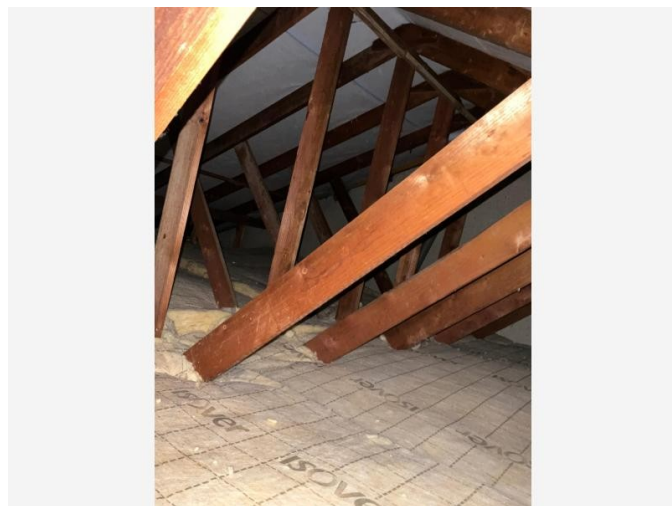
Er werden geen asbestverdachte materialen aangetroffen op de zolder.

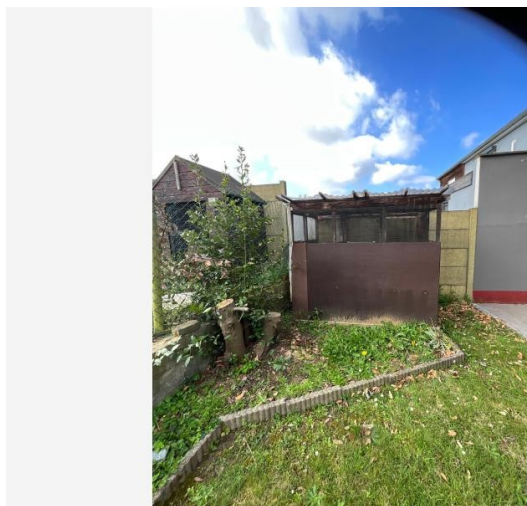
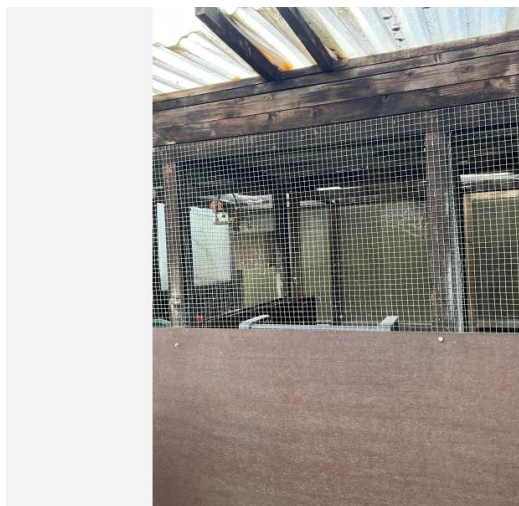
Er werden geen asbestverdachte materialen aangetroffen in/op/aan tuinhuis 1.

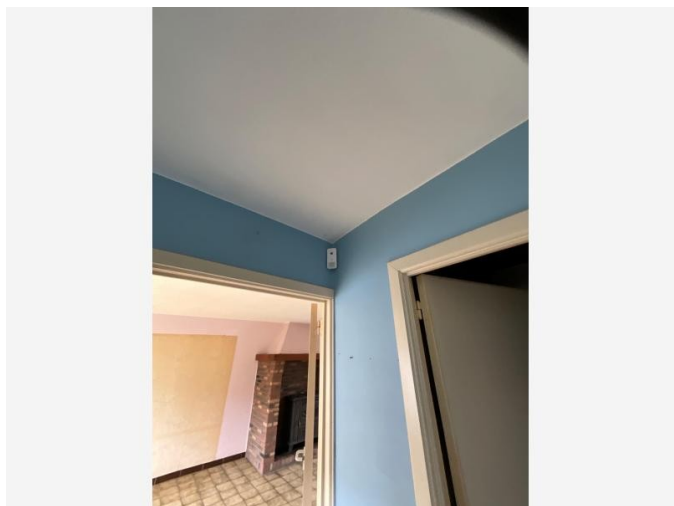
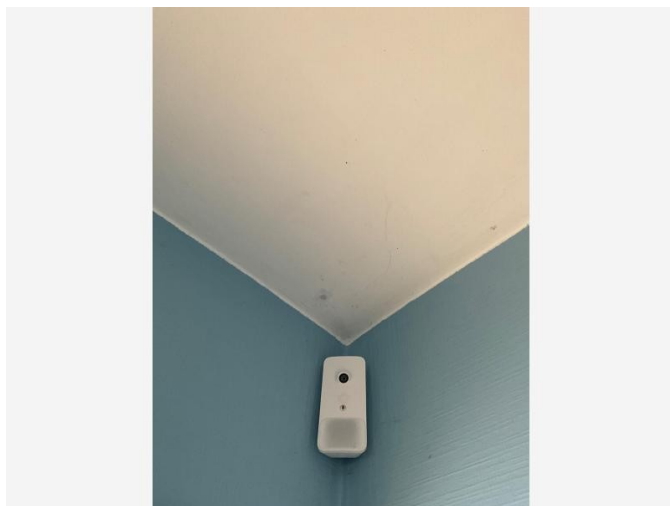
## Fiche 9: Pleisterwerk plafonds

Geen asbest

#	Type	Referentie	Resultaat
9.1	Mengmonster	PLPL	Geen asbest

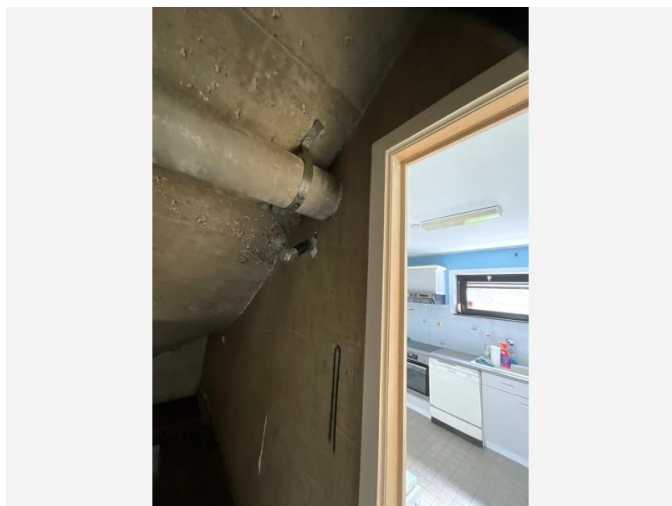
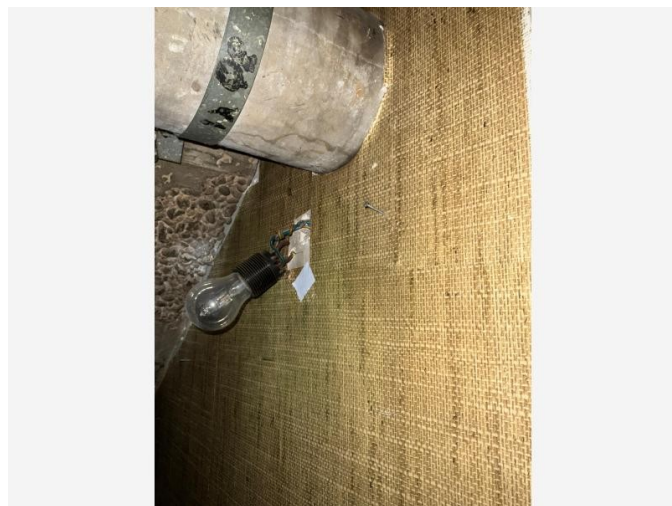
Geen asbest

#	Type	Referentie	Resultaat
10.1	Mengmonster	PLM	Geen asbest

<b>Beschrijving</b>	Pleisterwerk muren stookruimte
<b>Omgeving</b>	Binnen
<b>Primaire drager</b>	Binnenwand
<b>Bindmiddel van materiaal</b>	Gips - kalk
<b>Gebondenheid op basis van bindmiddel</b>	Niet-hechtgebonden
<b>Hoeveelheid (oppervlakte - dikte - aantal)</b>	• 6,00 m <sup>2</sup> - 1,00 cm - 1 stuk
<b>Totaal volume</b>	0,06 m <sup>3</sup>
<b>Identificatiemethode</b>	Een monstername door de asbestdeskundige met laboanalyse door een asbestlabo.
<b>Destructieve handeling voor identificatie</b>	Nee
<b>Opmerking</b>	De hoeveelheid is geschat. Alleen de binnenwanden van de stookruimte zijn bepleisterd.

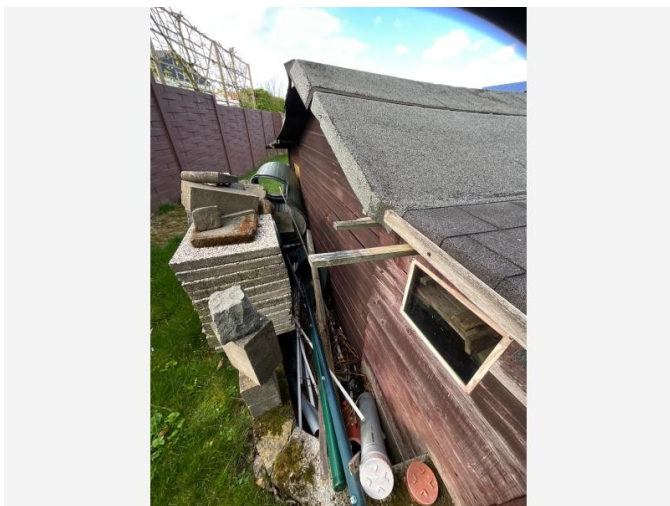
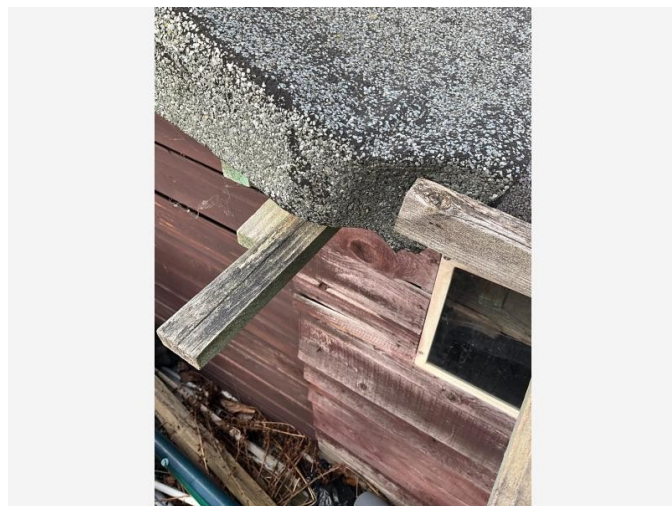
## Fiche 11: Roofing dak tuinhuis 2

Geen asbest

#	Type	Referentie	Resultaat
11.1	Puntmonster	Roof	Geen asbest

<b>Beschrijving</b>	Roofing dak tuinhuis 2
<b>Omgeving</b>	Buiten
<b>Primaire drager</b>	Schuin dak
<b>Bindmiddel van materiaal</b>	Bitumen (roofing, teer, asfalt)
<b>Gebondenheid op basis van bindmiddel</b>	Hecht
<b>Hoeveelheid (oppervlakte - aantal)</b>	• 12,00 m <sup>2</sup> - 1 stuk
<b>Totale oppervlakte</b>	12,00 m <sup>2</sup>
<b>Identificatiemethode</b>	Een monstername door de asbestdeskundige met laboanalyse door een asbestlabo.
<b>Destructieve handeling voor identificatie</b>	Nee
<b>Opmerking</b>	De hoeveelheid is geschat. Er werden verder geen asbestverdachte materialen aangetroffen in het tuinhuis.
