Asbestinventarisatetest

Bondgenotenlaan 127, 3000 Leuven
Gemeenschappelijke delen

Attestnummer : 20260329-000125.000

Uitgegeven op : 29.03.2026

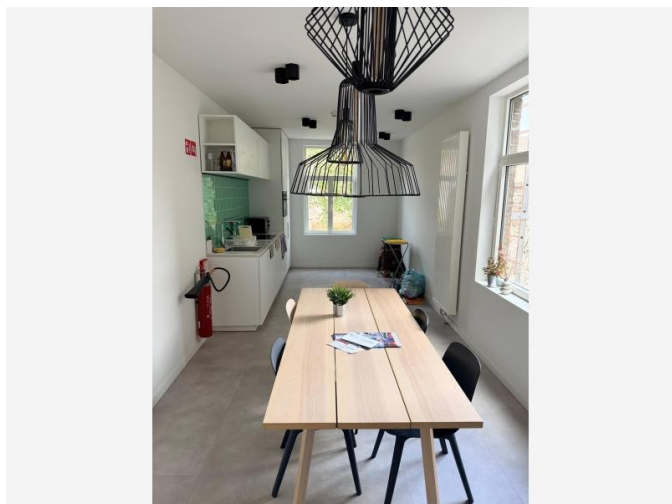
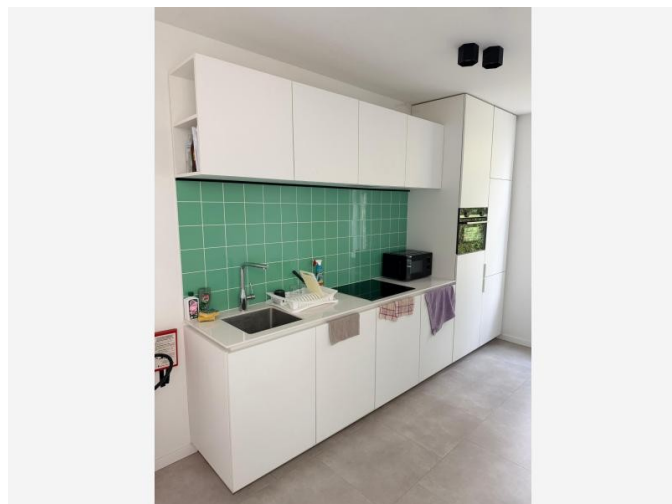
Informatie over een niet-asbestverdacht materiaal

Geen asbest aangetroffen in de keuken.

| Basis voor advies | De asbestdeskundige beoordeelt het materiaal als niet-asbestverdacht. |

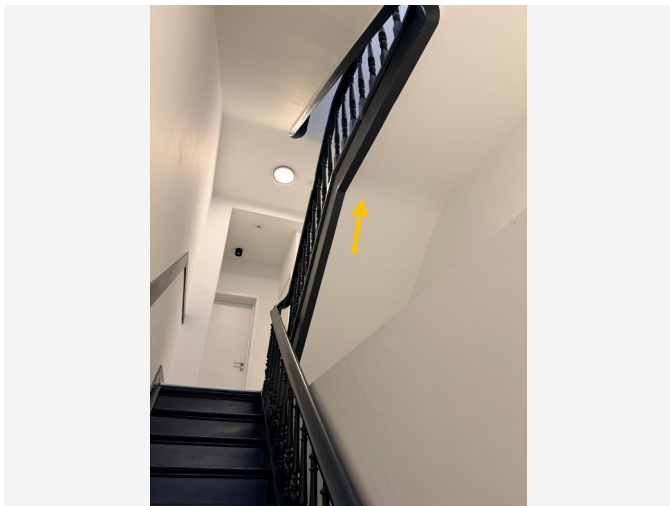
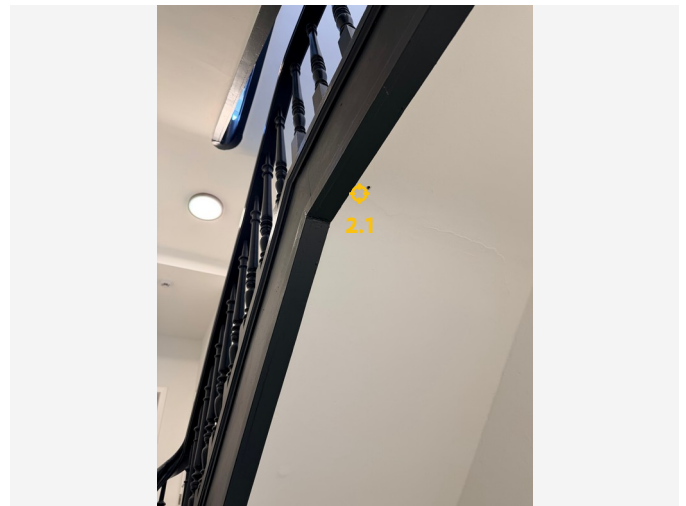
Geen asbest

| # | Type | Referentie | Resultaat |
|---|---|---|---|
| 2.1 | Mengmonster | mm02 | Geen asbest |

| Beschrijving | Pleisterwerk plafonds |
| Opmerking | Alle plafonds van de gemeenschappelijke delen hebben pleisterwerk, behalve de kelder. |

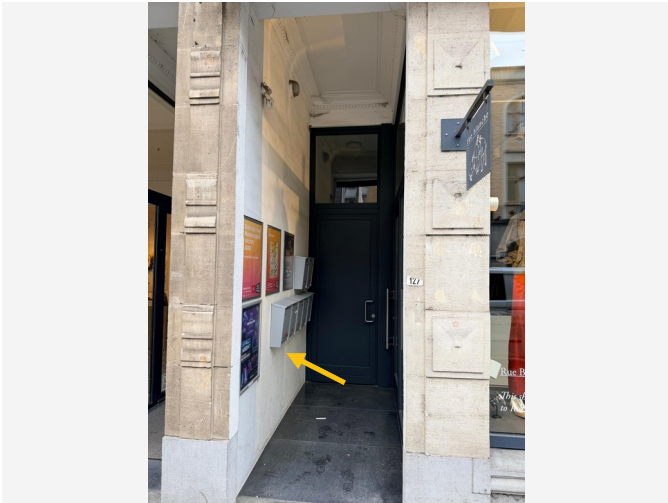
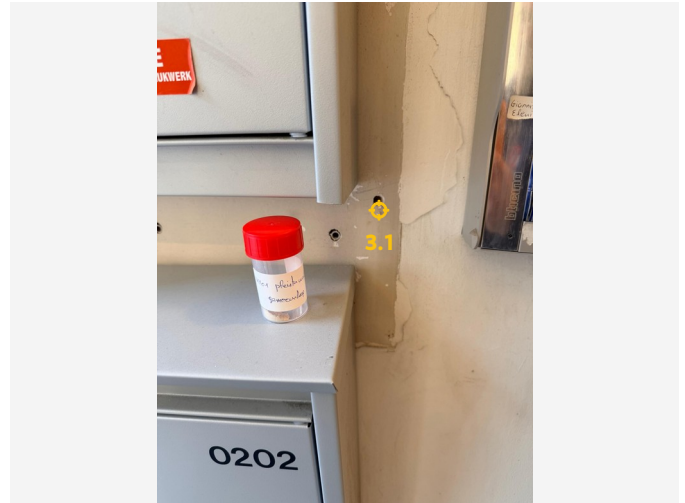
Fiche 3: Pleisterwerk muren

Geen asbest

| # | Type | Referentie | Resultaat |
|---|---|---|---|
| 3.1 | Mengmonster | mmo1 | Geen asbest |

| Beschrijving | Pleisterwerk muren |
| Opmerking | Alle gemeenschappelijke ruimtes hebben pleisterwerk, behalve de kelderruimte. |

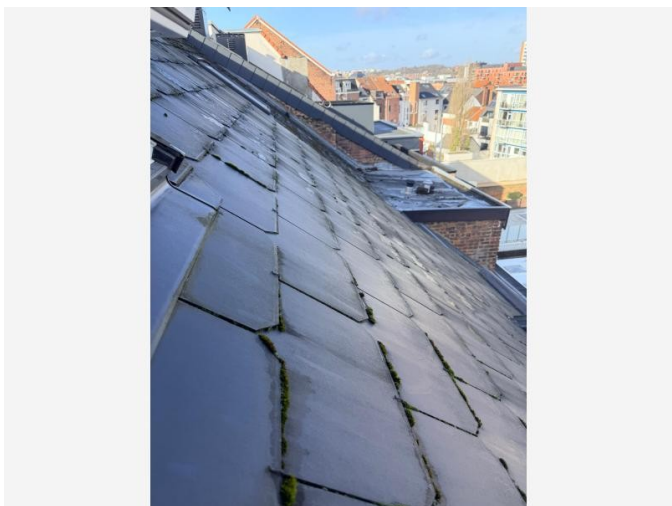
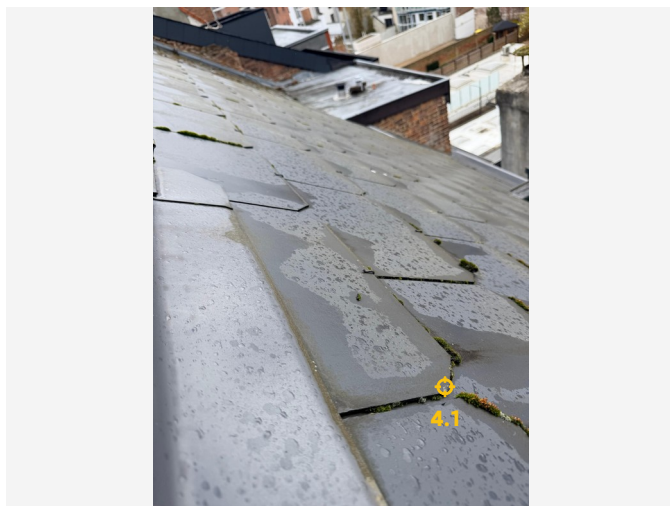
Fiche 4: Dak uit Asbestverdachte leien

Geen asbest

| # | Type | Referentie | Resultaat |
|---|---|---|---|
| 4.1 | Puntmonster | mm03 | Geen asbest |

| Beschrijving | Dak uit Asbestverdachte leien |

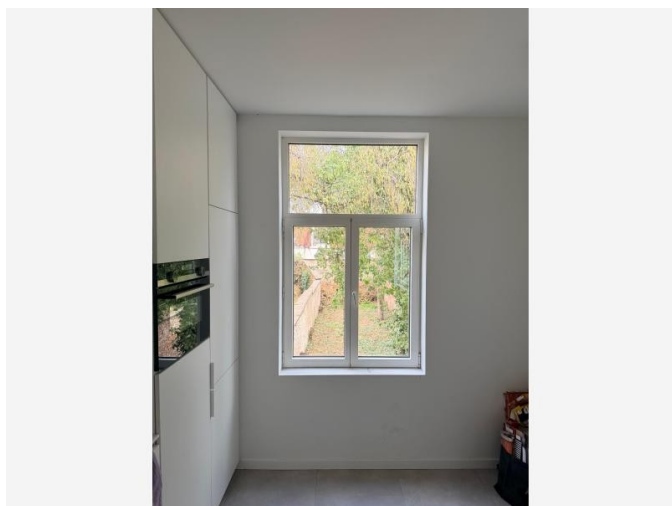
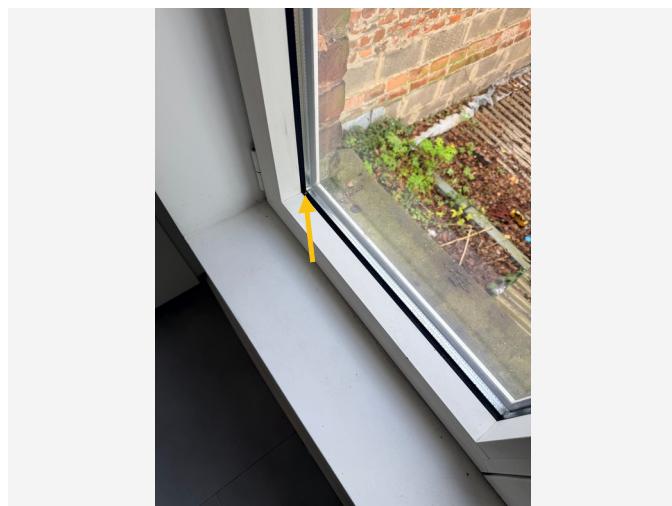
| Beschrijving | Notitie | Terug te vinden op plannen |
|---|---|---|
| Fiche 5: ramen en venstertabletten | Dubbele beglazing, afgekit met siliconen, venstertabletten bestaan uit natuursteen of hout. | Plan 1.2: gelijkvloers Plan 1.3: 1e verdieping Plan 1.4: 2e verdieping Plan 1.5: 3e verdieping |
