Asbestinventarisatetest

Tervuursestraat 151, 3000 Leuven

Attestnummer : 20260420-000396.000

Uitgegeven op : 20.04.2026

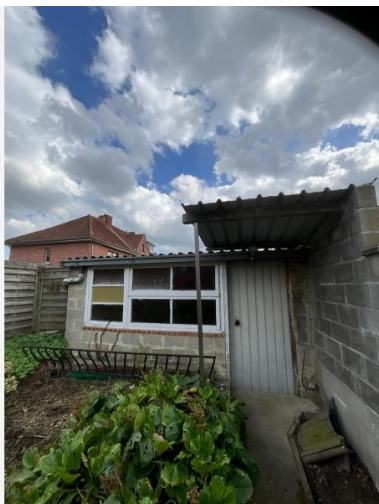
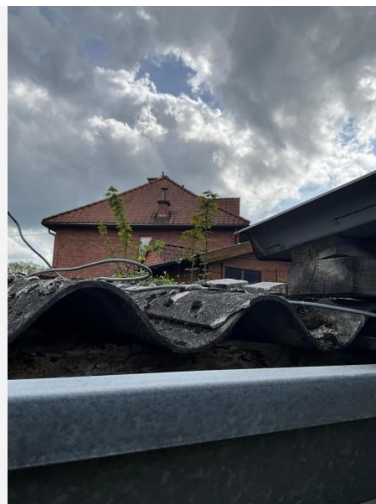
Eindbeoordeling materiaalrisico	Verhoogd materiaalrisico en/of verhoogde kans op vezelvrijgave
---------------------------------	--

Gebondenheid	Categorie 1: hechtgebonden in oorsprong
Asbestsoort (vezeltype)	Alleen chrysotiel aanwezig
Asbestconcentratie	Laag (< 50%)
Afschermingsgraad van het gehele materiaal	Geheel of deels vrij aan de binnenlucht, maar geen contact met binnenluchtstromen
Toestand van het materiaal	Matig beschadigd, matig verweerd

#	Type	Referentie	Resultaat
1.1	Puntmonster	GP	Chrysotiel

Beschrijving	Golfplaten dak garage
Omgeving	Grenst aan binnen- en buitenlucht
Primaire drager	Schuin dak
Asbestmateriaal	Dak- en gevelbekleding - Golfplaat
Bindmiddel van asbestmateriaal	Cement
Gebondenheid op basis van bindmiddel	Hecht
Hoeveelheid (oppervlakte - aantal)	<ul style="list-style-type: none">• 30,00 m² - 1 stuk
Totale oppervlakte	30,00 m ²
Eenvoudig bereikbaar	Ja
Bevestigingswijze	<ul style="list-style-type: none">• Geschroefd
Identificatiemethode	Een monstername door de asbestdeskundige met laboanalyse door een asbestlabo.
Destructieve handeling voor identificatie	Nee
Opmerking	De hoeveelheid is geschat.

Verwijderen

- Zorg voor een veilig beheer. Vermijd het beschadigen van het asbestmateriaal. Controleer de toestand jaarlijks op wijzigingen.
- Hemelwater dat afspoelt van asbestcement daken of gevels kan asbestdeeltjes bevatten. Gebruik het enkel voor gesloten circuits (bv. spoelen toiletten). Reinig na het vervangen van het dak of de gevel de dakgoten en regenwaterput of -ton om asbesthoudend sediment of slib te verwijderen

- Eenvoudige handelingen: mag via doe-het-zelf of door werknemer(s) met opleidingsattest eenvoudige handelingen
De toepassing mag zelf verwijderd worden onder de voorwaarden terug te vinden op: <https://ovam.vlaanderen.be/wie-mag-wat-verwijderen>

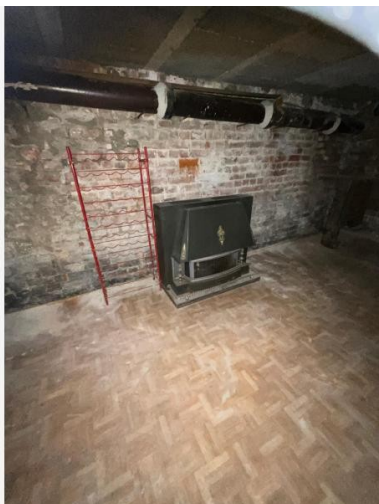
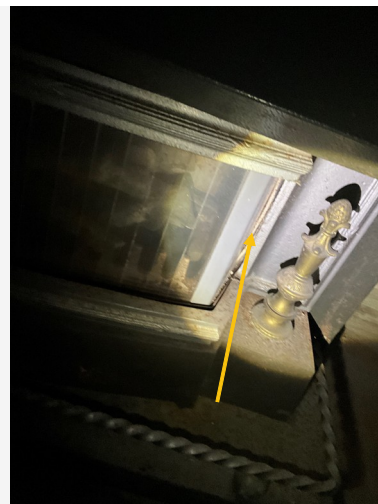
Eindbeoordeling materiaalrisico	Laag materiaalrisico en/of verlaagde kans op vezelvrijgave
---------------------------------	--

Gebondenheid	Categorie 3: niet-hechtgebonden met weinig of geen matrix
Asbestsoort (vezeltype)	Alleen chrysotiel aanwezig
Asbestconcentratie	Hoog ($\geq 50\%$)
Afschermingsgraad van het gehele materiaal	Alleen randen, niet afgeschermd, maar geen contact met binnenluchtstromen
Toestand van het materiaal	Licht beschadigd, licht verweerd. Intacte calciumsilicaatplaat of materiaal met categorie 3-gebondenheid

Beschrijving	Afdichtingskoord kachel kelder
Omgeving	Binnen
Primaire drager	Ruimteverwarming
Asbestmateriaal	Koord, lint, band, strip
Bindmiddel van asbestmateriaal	Weinig of geen bindmiddel (textiel, bevloeking, ...)
Gebondenheid op basis van bindmiddel	Niet-hechtgebonden
Hoeveelheid (lengte - omtrek - aantal)	<ul style="list-style-type: none">• 1,00 m - 2,00 cm - 1 stuk
Totale oppervlakte	0,02 m ²
Eenvoudig bereikbaar	Ja
Bevestigingswijze	<ul style="list-style-type: none">• Geklemd
Identificatiemethode	<p>De asbestdeskundige beoordeelt het materiaal als asbestverdacht en dus asbesthoudend, en dit zonder monstername.</p> <p>Motivatie: Er is een onderzoeksbeperking die monstername verhindert; De asbestdeskundige kan geen volledige risicobeoordeling uitvoeren van het materiaal.</p>
Destructieve handeling voor identificatie	Nee
Opmerking	De hoeveelheid is geschat.

Verwijderen

- Zorg voor een veilig beheer. Vermijd het beschadigen van het asbestmateriaal. Controleer de toestand jaarlijks op wijzigingen.
- Voer bijkomende staalname(s) uit.

- Eenvoudige handelingen: mag via doe-het-zelf of door werknemer(s) met opleidingsattest eenvoudige handelingen
De toepassing mag zelf verwijderd worden onder de voorwaarden terug te vinden op:
<https://ovam.vlaanderen.be/wie-mag-wat-verwijderen>

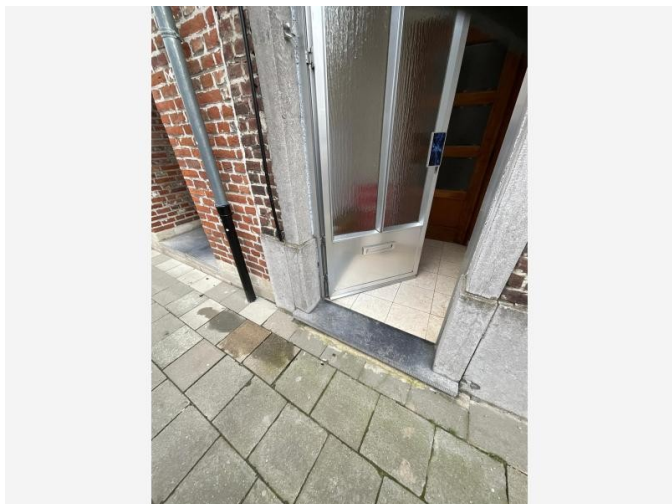
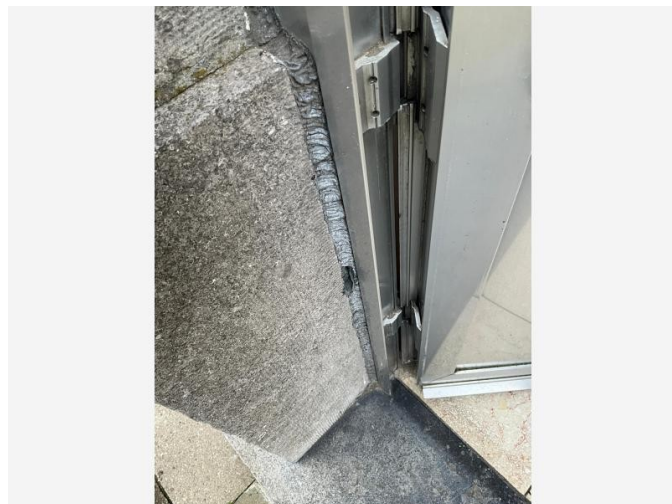
Eindbeoordeling materiaalrisico	Laag materiaalrisico en/of verlaagde kans op vezelvrijgave
---------------------------------	--

Gebondenheid	Categorie 1: hechtgebonden in oorsprong
Asbestsoort (vezeltype)	Alleen chrysotiel aanwezig
Asbestconcentratie	Laag (< 50%)
Afschermingsgraad van het gehele materiaal	Geheel of deels vrij aan de buitenlucht, maar geen contact met binnenlucht
Toestand van het materiaal	Licht beschadigd, licht verweerd. Intacte calciumsilicaatplaat of materiaal met categorie 3-gebondenheid

#	Type	Referentie	Resultaat
3.1	Puntmonster	KIT	Chrysotiel

Beschrijving	Afdichtingskit aluminium ramen
Omgeving	Buiten
Primaire drager	Wandopening verticaal (raam, deur, ...)
Asbestmateriaal	In-situ afwerkingslagen - Pasta, stopverf, voegsel, stopsel, vulsel, mastiek, katten, ...
Bindmiddel van asbestmateriaal	Kitten, mastiek, pasta
Gebondenheid op basis van bindmiddel	Hecht
Hoeveelheid (gewicht - aantal)	<ul style="list-style-type: none">• 0,20 kg - 6 stuks
Totaal gewicht	1,20 kg
Eenvoudig bereikbaar	Ja
Bevestigingswijze	<ul style="list-style-type: none">• Verlijmd, ingegoten, versmeerd
Identificatiemethode	Een monstername door de asbestdeskundige met laboanalyse door een asbestlabo.
Destructieve handeling voor identificatie	Nee
Opmerking	De hoeveelheid is geschat.

Zorgvuldig beheren

- Zorg voor een veilig beheer. Vermijd het beschadigen van het asbestmateriaal. Controleer de toestand jaarlijks op wijzigingen.

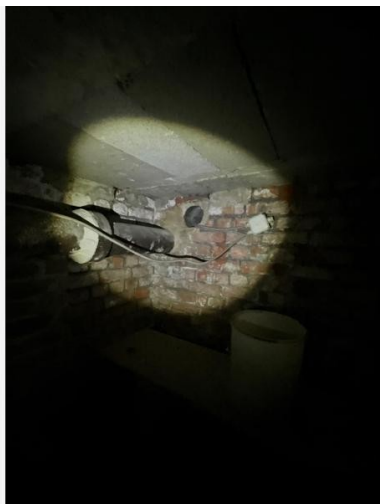
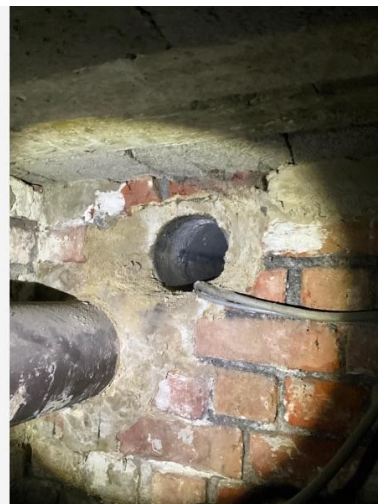
Eindbeoordeling materiaalrisico	Laag materiaalrisico en/of verlaagde kans op vezelvrijgave
---------------------------------	--

Gebondenheid	Categorie 1: hechtgebonden in oorsprong
Asbestsoort (vezeltype)	Crocidoliet aanwezig
Asbestconcentratie	Laag (< 50%)
Afschermingsgraad van het gehele materiaal	Geheel of deels vrij aan de binnenlucht, maar geen contact met binnenluchtstromen
Toestand van het materiaal	Onbeschadigd, niet verweerd

Beschrijving	Cementbuis kelder
Omgeving	Binnen
Primaire drager	Dakopening (raam, ...)
Asbestmateriaal	Buis, koker, leiding, pijp, doorvoer
Bindmiddel van asbestmateriaal	Cement
Gebondenheid op basis van bindmiddel	Hecht
Hoeveelheid (lengte - omtrek - dikte - aantal)	<ul style="list-style-type: none">• 1,50 m - 40,00 cm - 1,00 cm - 1 stuk
Totaal volume	0,006 m ³
Eenvoudig bereikbaar	Nee <ul style="list-style-type: none">• Het asbestmateriaal is bedekt (uitgezonderd laag verf, coating, behang, kunststof, textiel) en het wegnemen van het bedekkende materiaal kan niet zonder het bedekkende materiaal te beschadigen.
Bevestigingswijze	<ul style="list-style-type: none">• Verlijmd, ingegoten, versmeerd
Identificatiemethode	De asbestdeskundige beoordeelt het materiaal als asbestverdacht en dus asbesthoudend, en dit zonder monstername. Motivatie: De monstername brengt andere schade aan dan schade die inherent is aan de monstername.

Zorgvuldig beheren

- Zorg voor een veilig beheer. Vermijd het beschadigen van het asbestmateriaal. Controleer de toestand jaarlijks op wijzigingen.
- Voer bijkomende staalname(s) uit.

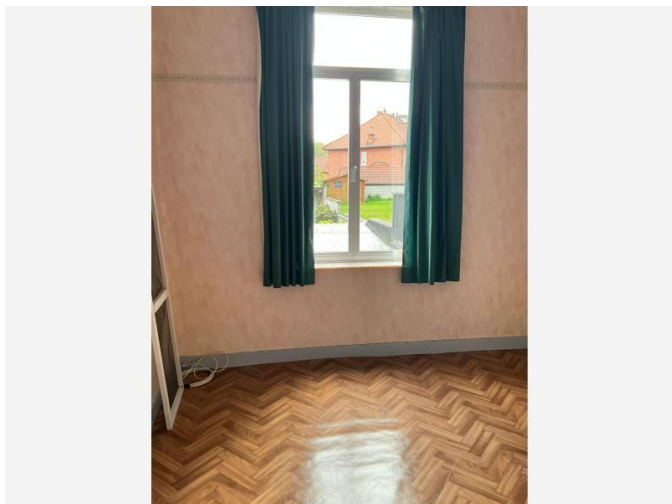
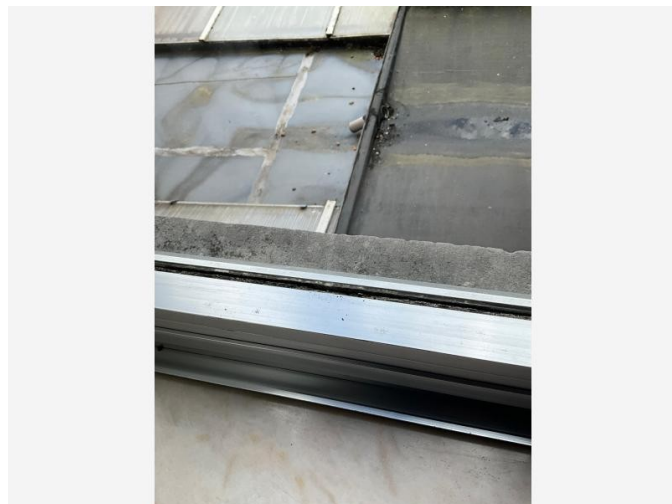
Eindbeoordeling materiaalrisico	Laag materiaalrisico en/of verlaagde kans op vezelvrijgave
---------------------------------	--

Gebondenheid	Categorie 1: hechtgebonden in oorsprong
Asbestsoort (vezeltype)	Alleen chrysotiel aanwezig
Asbestconcentratie	Laag (< 50%)
Afschermingsgraad van het gehele materiaal	Geheel of deels vrij aan de binnenlucht, maar geen contact met binnenluchtstromen
Toestand van het materiaal	Licht beschadigd, licht verweerd. Intacte calciumsilicaatplaat of materiaal met categorie 3-gebondenheid

#	Type	Referentie	Resultaat
5.1	Puntmonster	MAS	Chrysotiel

Beschrijving	Mastiek aluminium ramen
Omgeving	Grenst aan binnen- en buitenlucht
Primaire drager	Wandopening verticaal (raam, deur, ...)
Asbestmateriaal	In-situ afwerkingslagen - Pasta, stopverf, voegsel, stopsel, vulsel, mastiek, katten, ...
Bindmiddel van asbestmateriaal	Kitten, mastiek, pasta
Gebondenheid op basis van bindmiddel	Hecht
Hoeveelheid (gewicht - aantal)	<ul style="list-style-type: none">• 0,15 kg - 6 stuks
Totaal gewicht	0,90 kg
Eenvoudig bereikbaar	Ja
Bevestigingswijze	<ul style="list-style-type: none">• Verlijmd, ingegoten, versmeerd
Identificatiemethode	Een monstername door de asbestdeskundige met laboanalyse door een asbestlabo.
Destructieve handeling voor identificatie	Nee
Opmerking	De hoeveelheid is geschat.

Zorgvuldig beheren

- Zorg voor een veilig beheer. Vermijd het beschadigen van het asbestmateriaal. Controleer de toestand jaarlijks op wijzigingen.

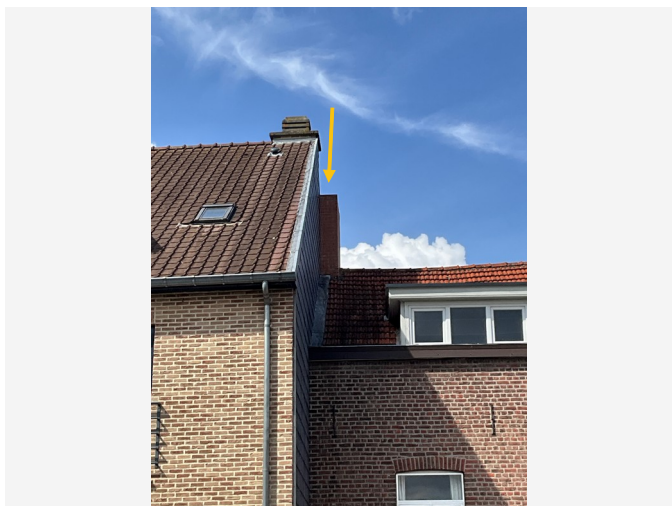
Tijdelijke beperking

Reden: Het te onderzoeken materiaal situeert zich hoger dan 3,50 m te rekenen vanaf een veilige ondergrond

Uitleg van de asbestdeskundige: Het is niet mogelijk om de binnenzijde van de gemetselde schouw te onderzoeken.

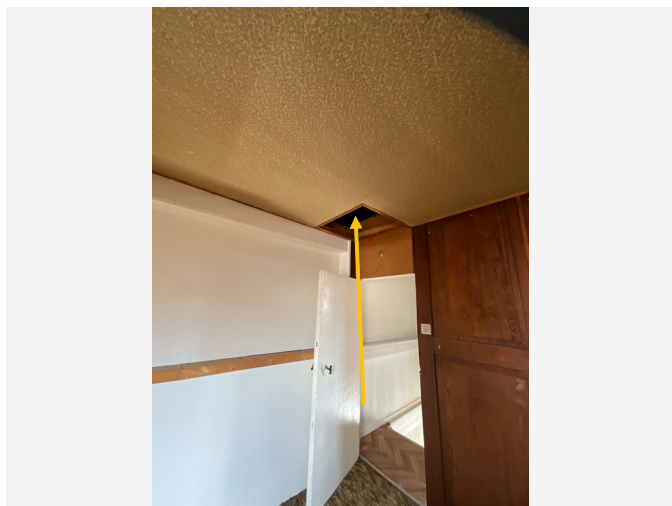
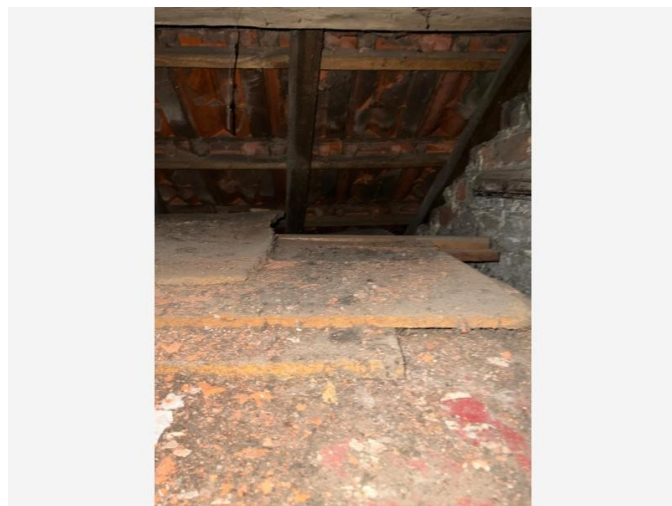
Er werden geen asbestverdachte materialen aangetroffen op de zolder.

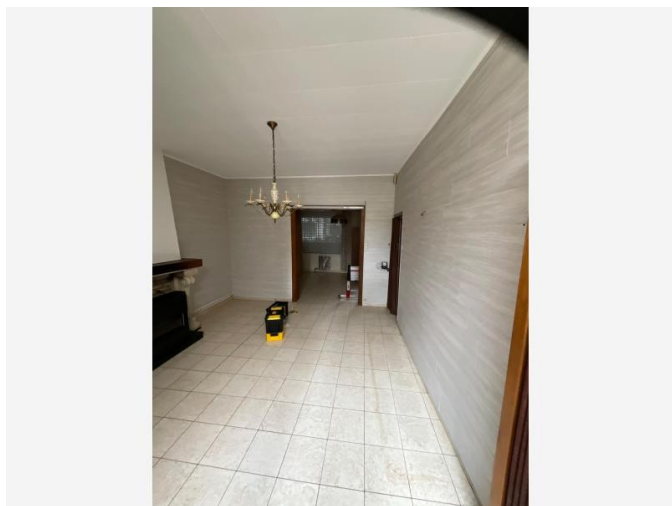
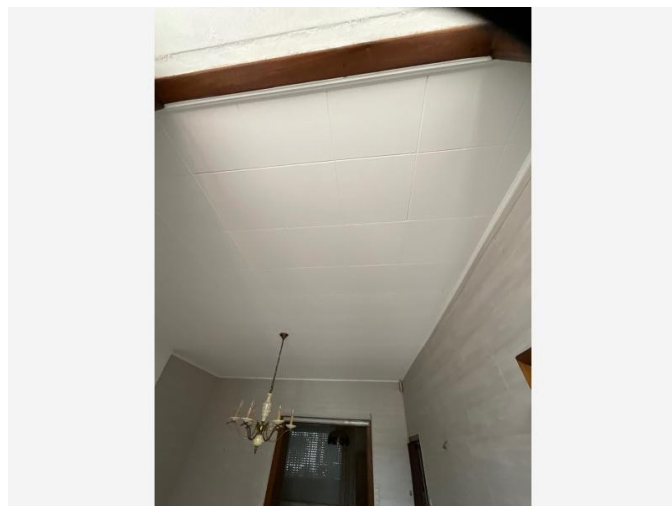
De vaststelbare, waarneembare plafonds zijn niet bepleisterd.
