Asbestinventarisatetest

Hippolyte Boulengerlaan 38, 3080 Tervuren

Attestnummer : 20260129-000090.000

Niet-asbestveilig

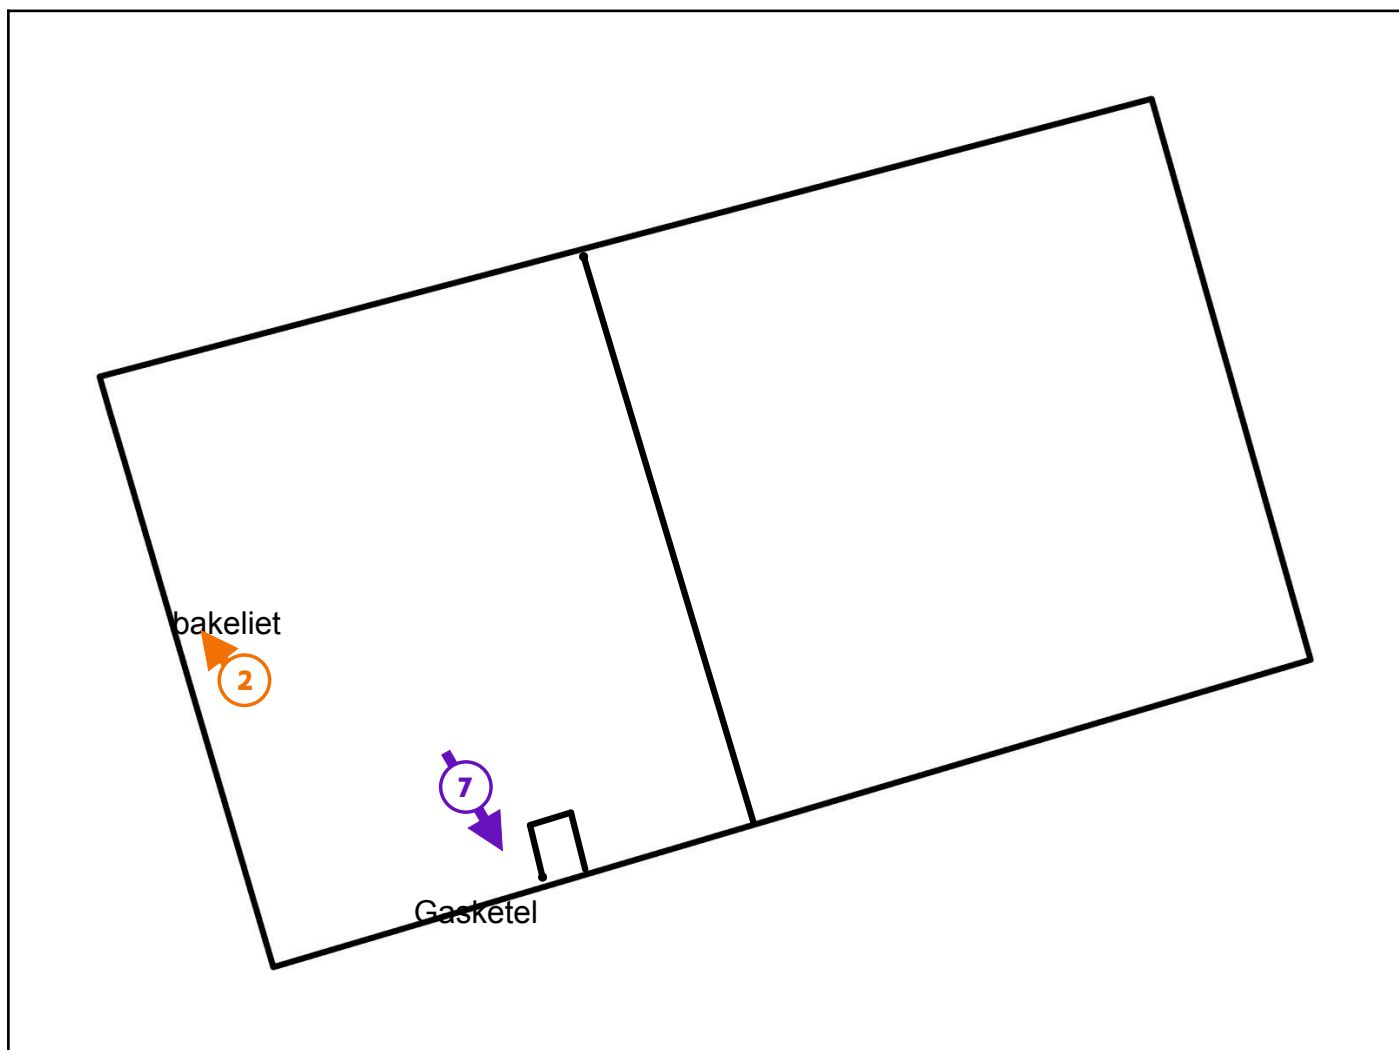
Plan 1.3: Hoofdgebouw plan KELDER

Beschrijving	Type	Actie
2. Bakeliet schakelaars/stopcontacten	Asbestmateriaal	Verwijderen
7. CV-ketel (niet verdacht)	Overige ruimte of materiaal	-

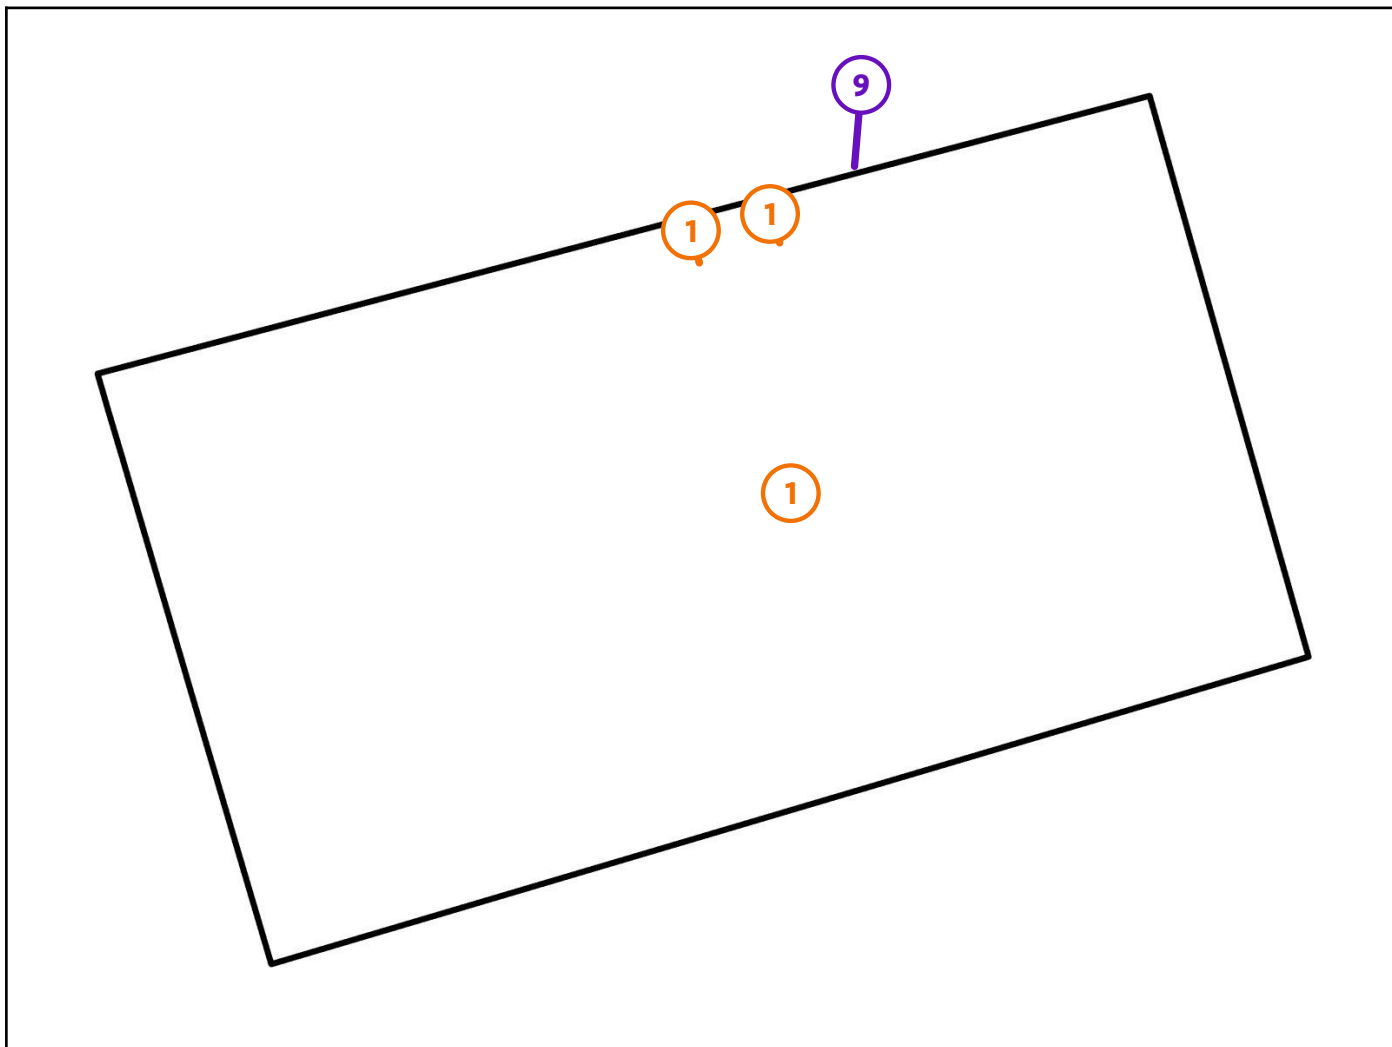
Plan 1.4: Hoofdgebouw plan zolder

Beschrijving	Type	Actie
1. Roetluik	Asbestmateriaal	Verwijderen
9. Rookgaskanaal	Overige ruimte of materiaal	-

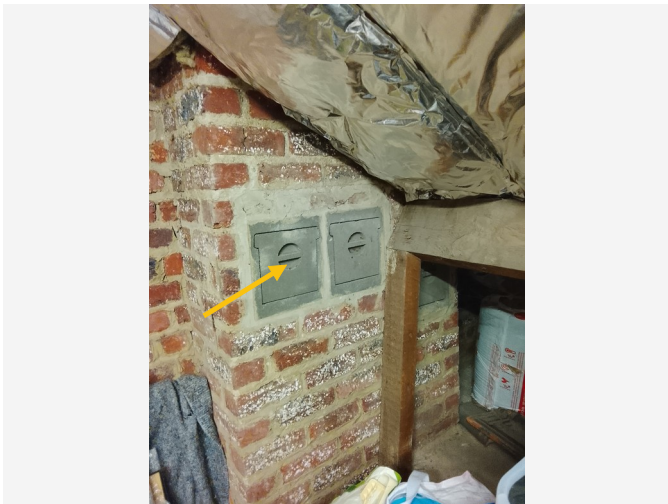
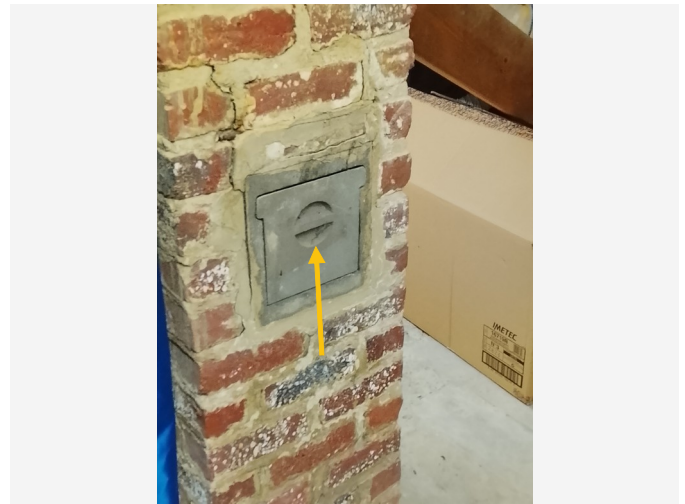
Eindbeoordeling materiaalrisico	Verhoogd materiaalrisico en/of verhoogde kans op vezelvrijgave
---------------------------------	--

Gebondenheid	Categorie 1: hechtgebonden in oorsprong
Asbestsoort (vezeltype)	Crocidoliet aanwezig
Asbestconcentratie	Laag (< 50%)
Afschermingsgraad van het gehele materiaal	Geheel of deels (ook) vrij aan de binnenlucht
Toestand van het materiaal	Licht beschadigd, licht verweerd. Intact calciumsilicaatmateriaal of categorie III 'gebondenheid'

Beschrijving	Roetluik
Omgeving	Binnen
Primaire drager	HVAC infrastructuur en uitrusting
Asbestmateriaal	Plaat, paneel, tablet - Generiek
Bindmiddel van asbestmateriaal	Cement
Gebondenheid op basis van bindmiddel	Hecht
Hoeveelheid (oppervlakte - dikte - aantal)	• 0,20 m ² - 1,00 cm - 1 stuk
Totaal volume	0,002 m ³
Eenvoudig bereikbaar	Ja
Bevestigingswijze	• Geklemd
Identificatiemethode	<p>De asbestdeskundige beoordeelt het materiaal als asbestverdacht en dus asbesthoudend, en dit zonder monstername.</p> <p>Motivatie: De monstername brengt andere schade aan dan schade die inherent is aan de monstername.</p>
Destructieve handeling voor identificatie	Nee
Opmerking	De hoeveelheid is een mogelijke opmeting. Hieraan kunnen evenwel geen rechten worden ontleend.

Verwijderen

- Zorg voor een veilig beheer. Vermijd het beschadigen van het asbestmateriaal. Controleer de toestand jaarlijks op wijzigingen.
- Voer bijkomende staalname(s) uit.

- Eenvoudige handelingen: mag via doe-het-zelf of door werknemer(s) met opleidingsattest eenvoudige handelingen
Deze toepassing kan door een aannemer die over een opleidingsattest eenvoudige handelingen beschikt of door een particulier (doe-het-zelf), verwijderd worden indien er geen verhoogd risico op vrijgave van asbestvezels (max. concentratie 0,01 vezels/cm³ - CODEX Art. VI.3-54) ontstaat en de toepassing voorafgaand wordt gefixeerd/bevochtigd; de individuele elementen zonder machinale werktuigen (boormachine, slijpschijf, hogedrukreiniger,...) en zonder breken of gooien een voor een losgemaakt worden; en ten slotte dubbel en luchtdicht verpakt weggevoerd worden naar een erkend afvalpunt (recyclagepark).

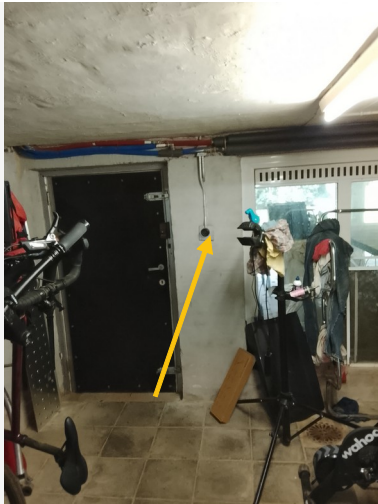
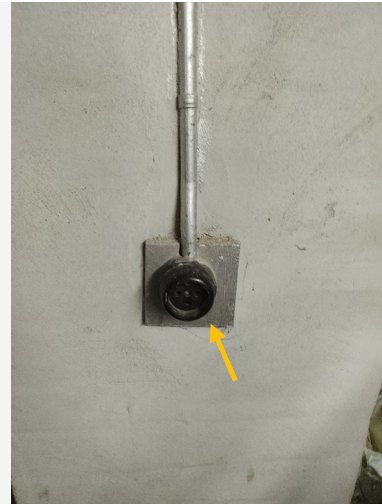
Eindbeoordeling materiaalrisico	Verhoogd materiaalrisico en/of verhoogde kans op vezelvrijgave
---------------------------------	--

Gebondenheid	Categorie 1: hechtgebonden in oorsprong
Asbestsoort (vezeltype)	Crocidoliet aanwezig
Asbestconcentratie	Laag (< 50%)
Afschermingsgraad van het gehele materiaal	Geheel of deels (ook) vrij aan de binnenlucht
Toestand van het materiaal	Licht beschadigd, licht verweerd. Intact calciumsilicaatmateriaal of categorie III 'gebondenheid'

Beschrijving	Bakeliet schakelaars/stopcontacten
Omgeving	Binnen
Primaire drager	Communicatie en elektrische infrastructuur en uitrusting
Asbestmateriaal	Plaat, paneel, tablet - Type Bakeliet
Bindmiddel van asbestmateriaal	Kunststof of -hars
Gebondenheid op basis van bindmiddel	Hecht
Hoeveelheid (oppervlakte - dikte - aantal)	• 0,10 m ² - 1,00 cm - 1 stuk
Totaal volume	0,001 m ³
Eenvoudig bereikbaar	Ja
Bevestigingswijze	• Geschroefd
Identificatiemethode	De asbestdeskundige beoordeelt het materiaal als asbestverdacht en dus asbesthoudend, en dit zonder monstername. Motivatie: De monstername brengt andere schade aan dan schade die inherent is aan de monstername.
Destructieve handeling voor identificatie	Nee
Opmerking	De hoeveelheid is een zo nauwkeurig mogelijke opmeting. Hieraan kunnen evenwel geen rechten worden ontleend.

Verwijderen

- Zorg voor een veilig beheer. Vermijd het beschadigen van het asbestmateriaal. Controleer de toestand jaarlijks op wijzigingen.
- Voer bijkomende staalname(s) uit.

- Eenvoudige handelingen: mag via doe-het-zelf of door werknemer(s) met opleidingsattest eenvoudige handelingen
Deze toepassing kan door een aannemer die over een opleidingsattest eenvoudige handelingen beschikt of door een particulier (doe-het-zelf), verwijderd worden indien er geen verhoogd risico op vrijgave van asbestvezels (max. concentratie 0,01 vezels/cm³ - CODEX Art. VI.3-54) ontstaat en de toepassing voorafgaand wordt gefixeerd/bevochtigd; de individuele elementen zonder machinale werktuigen (boormachine, slijpschijf, hogedrukreiniger,...) en zonder breken of gooien een voor een losgemaakt worden; en ten slotte dubbel en luchtdicht verpakt weggevoerd worden naar een erkend afvalpunt (recyclagepark).

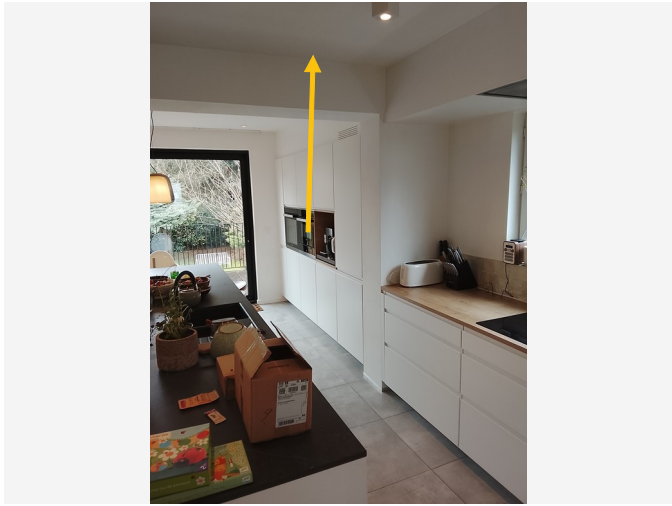
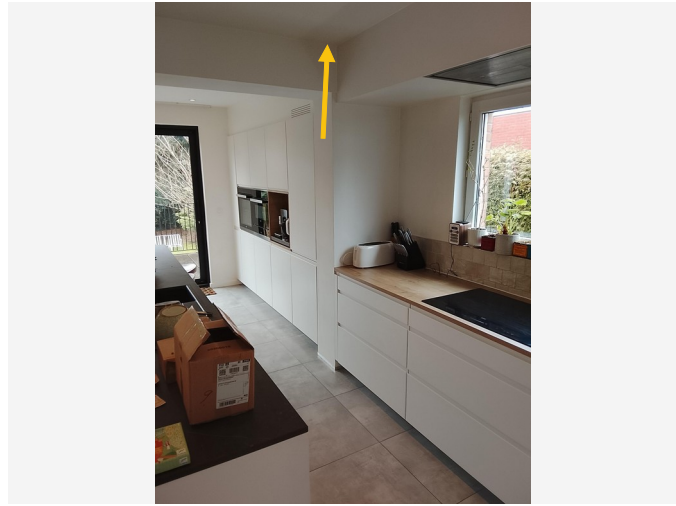
volledige plafonds en muren gestript en vernieuwd in 2019

Basis voor advies	De asbestdeskundige beoordeelt het materiaal als niet-asbestverdacht.
Primaire drager	Plafond

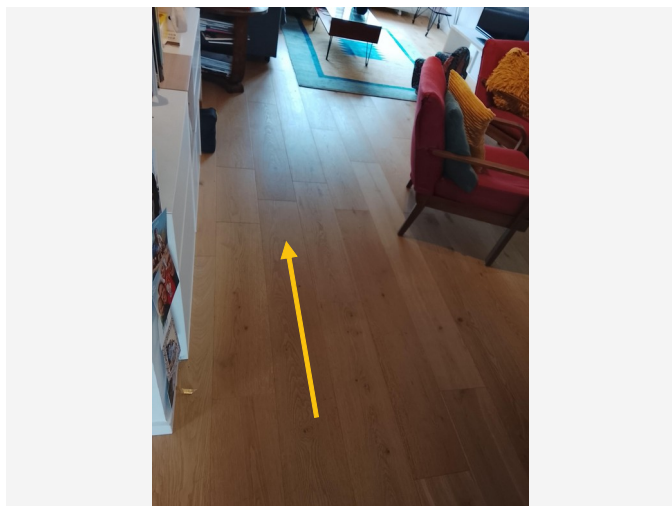
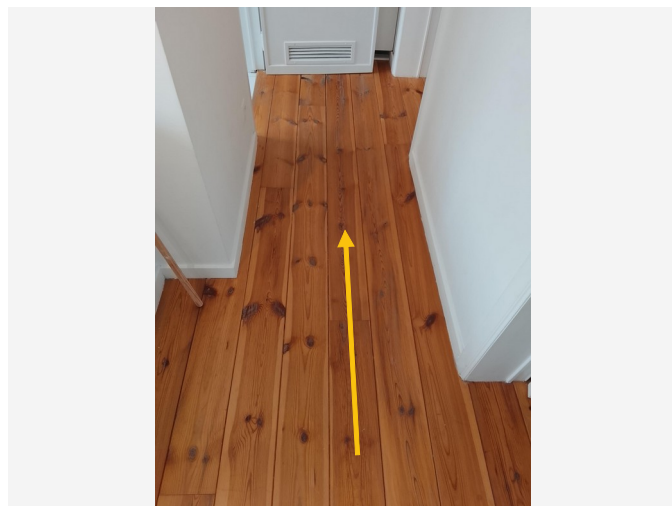
Niet-asbestverdacht vloeren volledig vernieuwd in 2019 met isolatie pur gespoten

De asbestdeskundige beoordeelt het materiaal als niet-asbestverdacht.

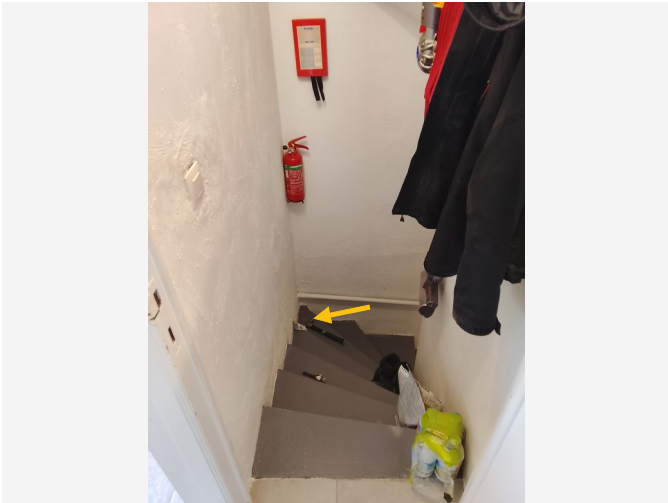
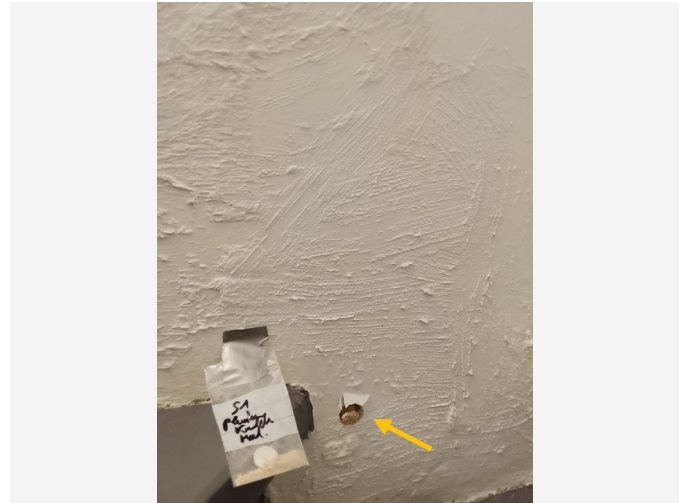
Fiche 6: Pleisterwerk wanden

Geen asbest

#	Type	Referentie	Resultaat
6.1	Puntmonster	S1	Geen asbest

Beschrijving	Pleisterwerk wanden
Omgeving	Binnen
Primaire drager	Binnenwand
Bindmiddel van materiaal	Gips - kalk
Gebondenheid op basis van bindmiddel	Niet-hechtgebonden
Hoeveelheid (oppervlakte - dikte - aantal)	• 111,00 m ² - 1,00 cm - 1 stuk
Totaal volume	1,11 m ³
Identificatiemethode	Een monstername door de asbestdeskundige met laboanalyse door een asbestlabo.
Destructieve handeling voor identificatie	Nee
Opmerking	De hoeveelheid is een mogelijke opmeting. Hieraan kunnen evenwel geen rechten worden ontleend. Waar mogelijk, wordt staalname uitgevoerd conform het inspectieprotocol: in een droge ruimte zoals een slaapkamer, in een natte ruimte zoals een keuken of badkamer, in een traphal en in een stookruimte. 1 staal genomen van traphal naar de kelder,, woning volledig vernieuwd in 2019 behalve de kelder // zie facturen en foto //
