# Asbestinventarisatattest

Karel Schurmansstraat 11, 3010 Leuven

Attestnummer : 20260803-000282.000

Uitgegeven op : 03.08.2026

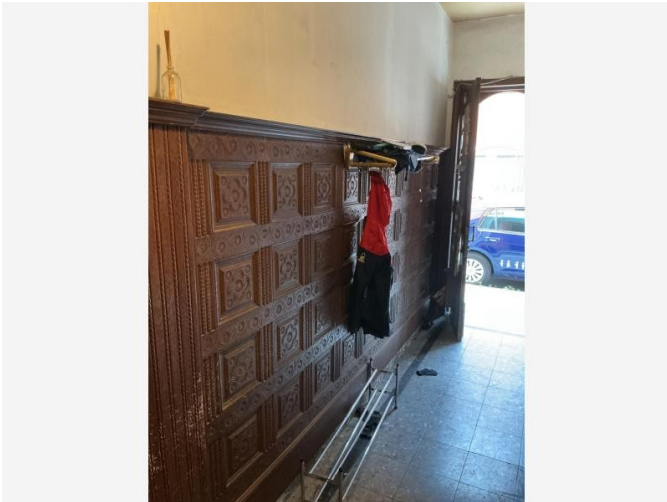
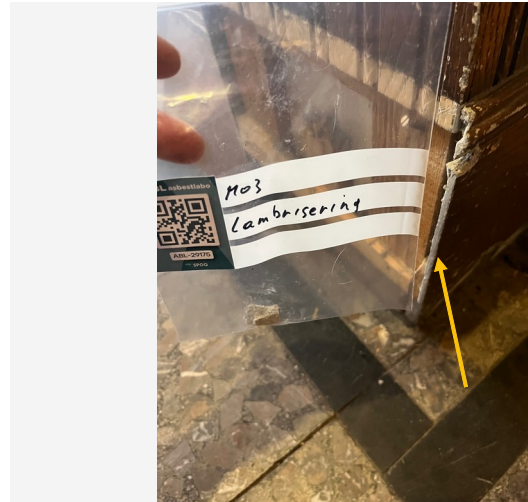
| Eindbeoordeling materiaalrisico | Verhoogd materiaalrisico en/of verhoogde kans op vezelvrijgave |

| Asbestsoort (vezeltype) | Crocidoliet aanwezig |
| Toestand van het materiaal | Licht beschadigd, licht verweerd. Intacte calciumsilicaatplaat of materiaal met categorie 3-gebondenheid |

| # | Type | Referentie | Resultaat |
|---|---|---|---|
| 1.1 | Puntmonster | M03 | Chrysotiel, Crocidoliet |

| Beschrijving | Lambrisering |

Verwijderen

- Zorg voor een veilig beheer. Vermijd het beschadigen van het asbestmateriaal. Controleer de toestand jaarlijks op wijzigingen.

- Hermetische zone (erkend asbestverwijderaar)  
Bij deze verwijdering van asbestmaterialen bestaat er een grote kans op vrijkomen van asbestvezels. Daarom mag dit enkel verwijderd worden door een erkend asbestverwijderaar in een hermetische zone. Bij het verwijderen moet steeds rekening worden gehouden met alle milieu- en veiligheidsvoorschriften. Codex boek VI, titel 3 of de website van OVAM

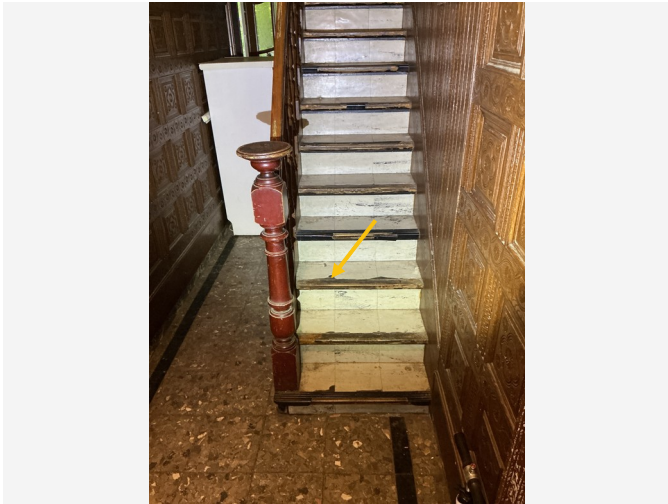
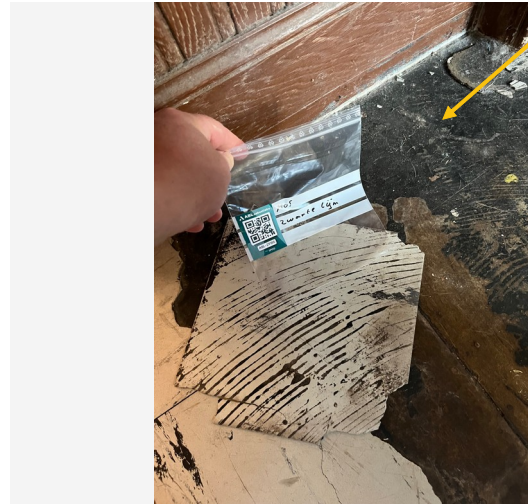
| Eindbeoordeling materiaalrisico | Verhoogd materiaalrisico en/of verhoogde kans op vezelvrijgave |

| Asbestsoort (vezeltype) | Alleen chrysotiel aanwezig |
| Toestand van het materiaal | Matig beschadigd, matig verweerd |

| # | Type | Referentie | Resultaat |
|---|---|---|---|
| 2.1 | Puntmonster | M05 | Chrysotiel |

| Beschrijving | Zwarte lijm |

Verwijderen

- Zorg voor een veilig beheer. Vermijd het beschadigen van het asbestmateriaal. Controleer de toestand jaarlijks op wijzigingen.

- Hermetische zone (erkend asbestverwijderaar)  
Bij deze verwijdering van asbestmaterialen bestaat er een grote kans op vrijkomen van asbestvezels. Daarom mag dit enkel verwijderd worden door een erkend asbestverwijderaar in een hermetische zone. Bij het verwijderen moet steeds rekening worden gehouden met alle milieu- en veiligheidsvoorschriften. Codex boek VI, titel 3 of de website van OVAM

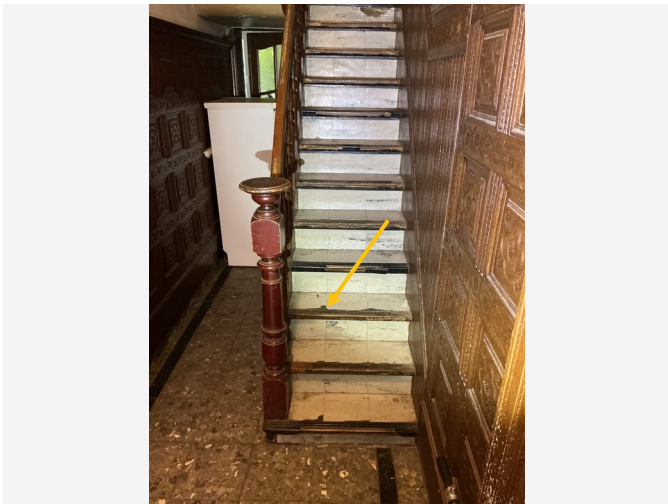
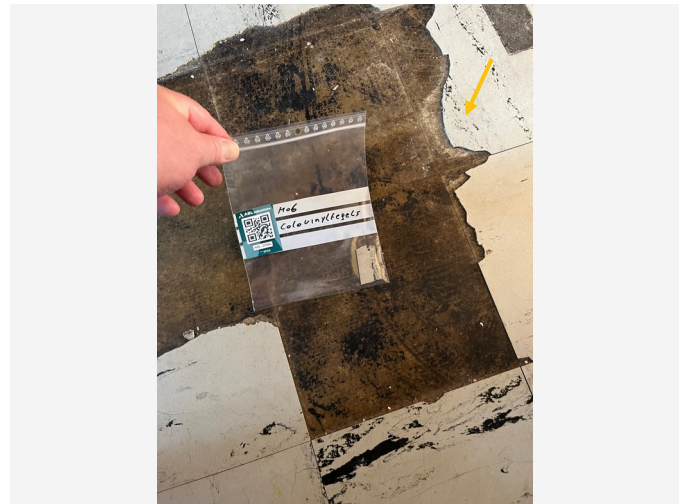
| Eindbeoordeling materiaalrisico | Verhoogd materiaalrisico en/of verhoogde kans op vezelvrijgave |

| Asbestsoort (vezeltype) | Alleen chrysotiel aanwezig |
| Toestand van het materiaal | Matig beschadigd, matig verweerd |

Verwijderen

- Zorg voor een veilig beheer. Vermijd het beschadigen van het asbestmateriaal. Controleer de toestand jaarlijks op wijzigingen.

- Hermetische zone (erkend asbestverwijderaar)  
Bij deze verwijdering van asbestmaterialen bestaat er een grote kans op vrijkomen van asbestvezels. Daarom mag dit enkel verwijderd worden door een erkend asbestverwijderaar in een hermetische zone. Bij het verwijderen moet steeds rekening worden gehouden met alle milieu- en veiligheidsvoorschriften. Codex boek VI, titel 3 of de website van OVAM

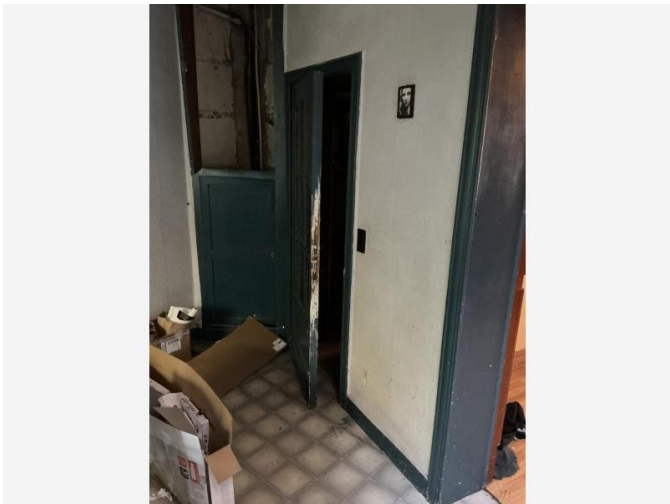
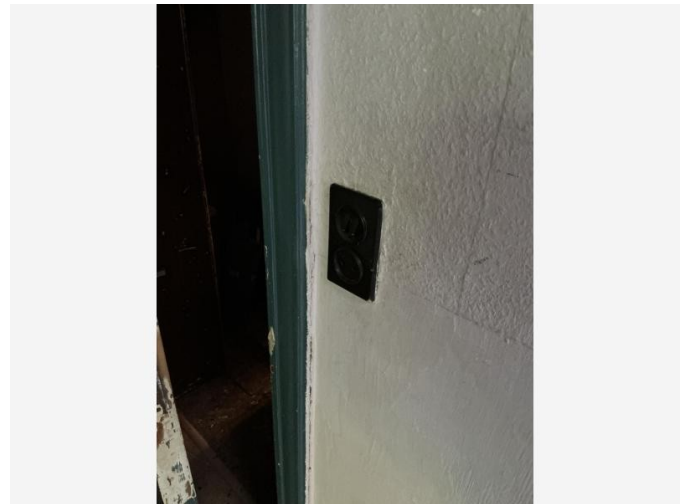
| Identificatiemethode | De asbestdeskundige beoordeelt het materiaal als asbestverdacht en dus asbesthoudend, en dit zonder monstername.<br><br>Motivatie: De monstername brengt andere schade aan dan schade die inherent is aan de monstername. |

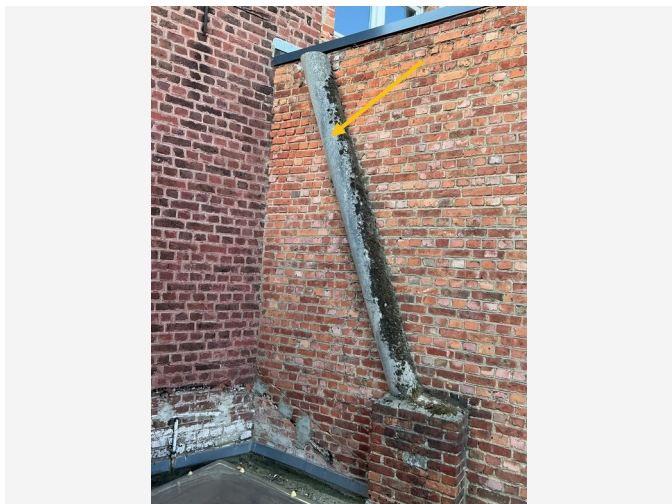
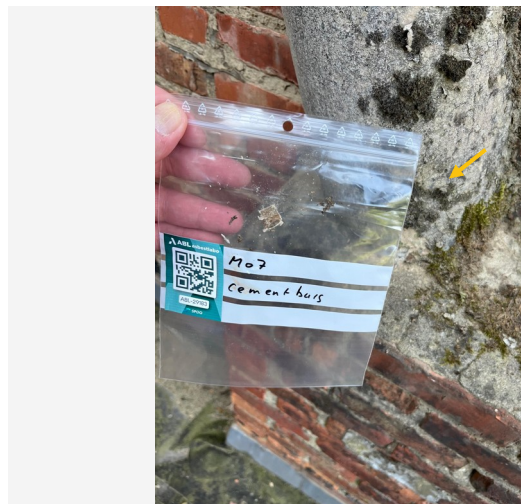
| Opmerking | Schouwbus in een 'gesloten systeem' wil zeggen dat er in het verlengde van deze schouwbus een CV ketel is aangesloten of deze volledig dichtgemaakt is en niet meer in gebruik is. De hoeveelheid is een schatting. |

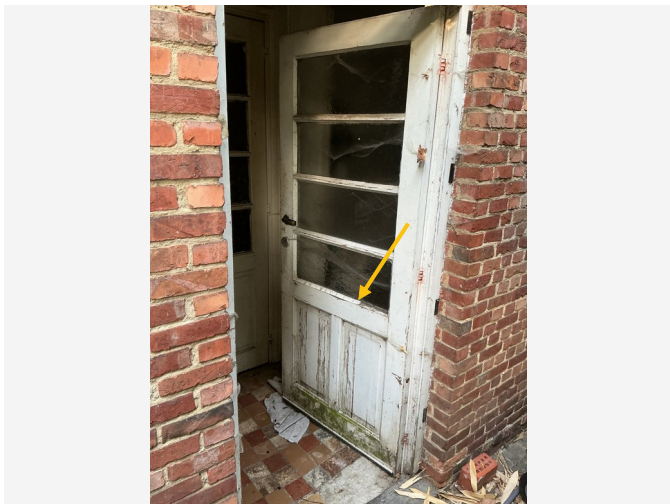
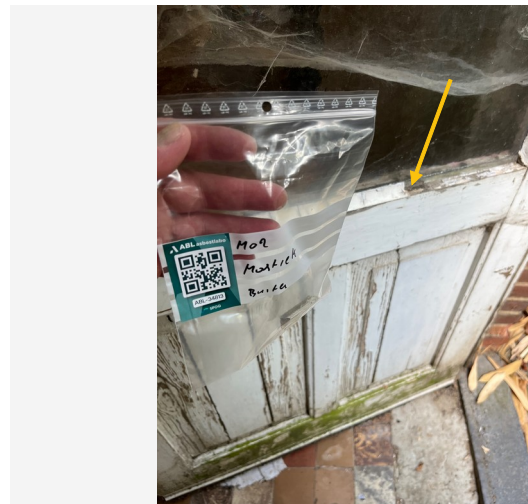
Geen asbest

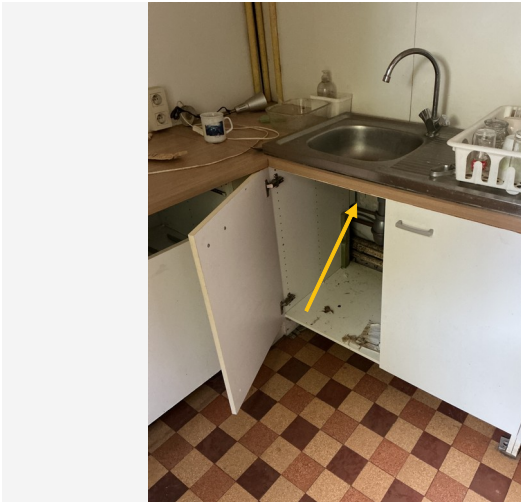
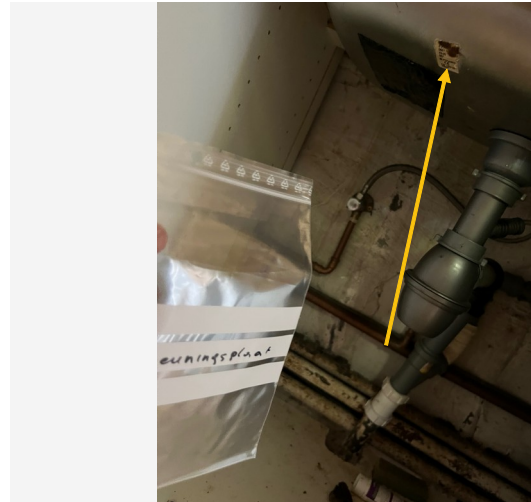
## Fiche 15: Ontdreuningsplaat/anti-dreunplaat onder spoelbak

Geen asbest

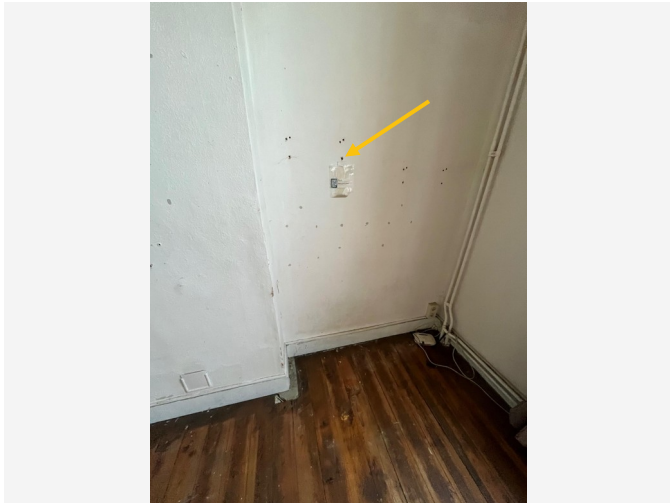
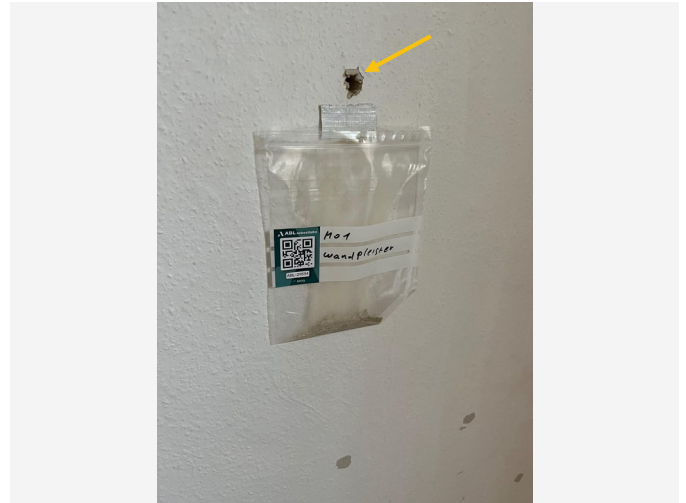
## Fiche 16: Pleisterwerk wanden

Geen asbest

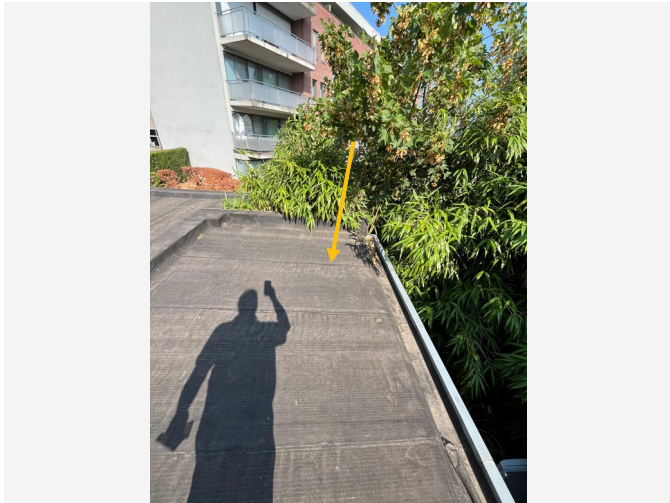
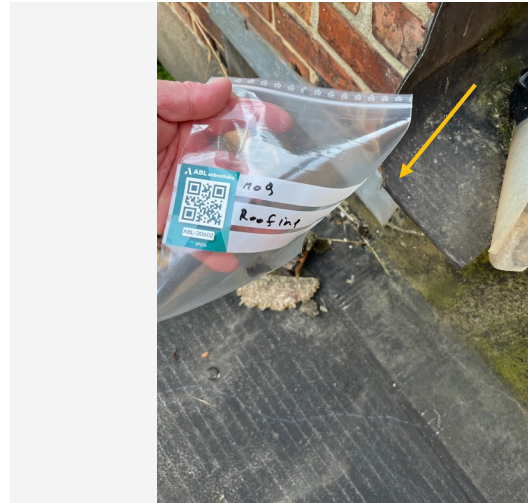
## Fiche 17: Dakbedekking - Roofing

Geen asbest

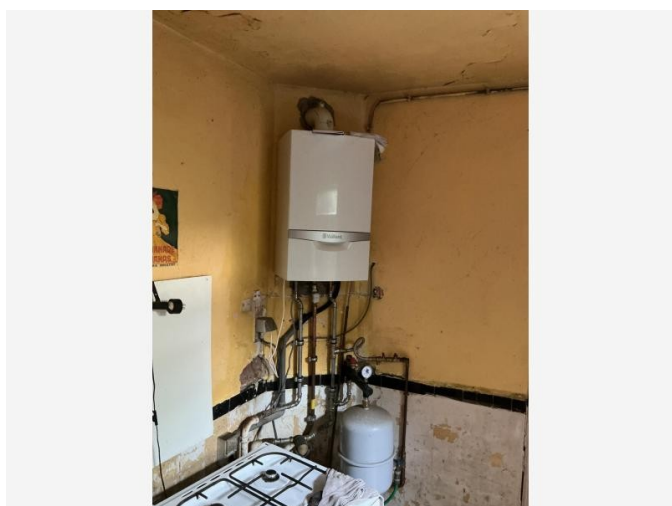
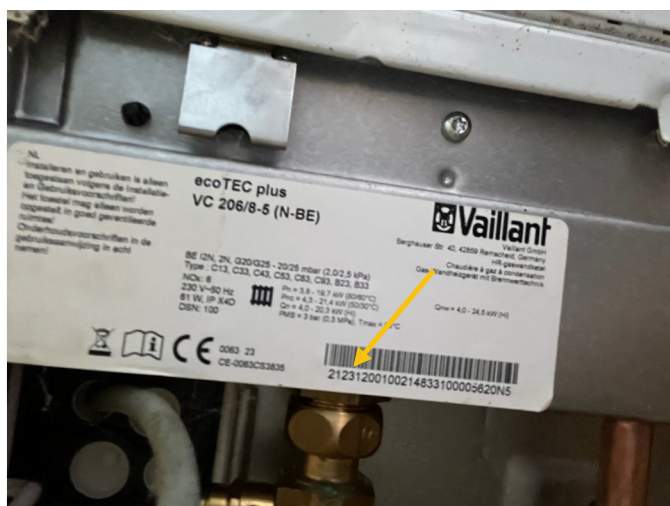
## Fiche 20: Materialen aan de stookketel(dichtingen, isol mat,...) niet verdacht

| Beschrijving | Notitie | Terug te vinden op plannen |
|---|---|---|
| Fiche 20: Materialen aan de stookketel(dichtingen, isol mat,...) niet verdacht | De materialen aan de stookketel (dichtingen, isolerend materiaal,...) zijn niet asbest verdacht.<br><br>De ketel heeft een bouwjaar van 2023 | Plan 1.1: Gelijkvloers |

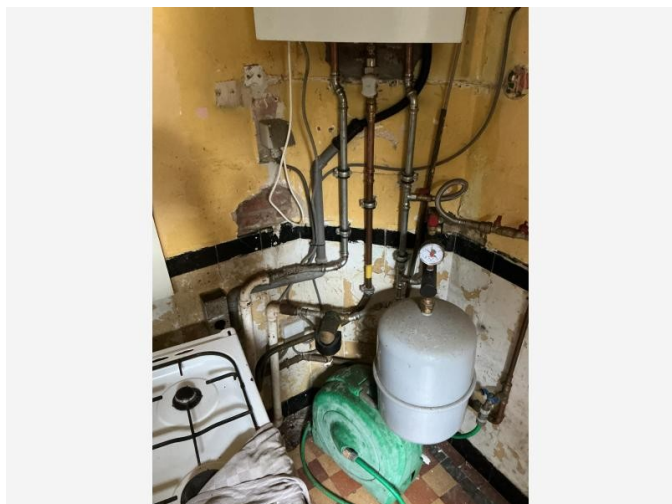
### Fiche 22: Leidingisolatie - niet aanwezig

| Beschrijving | Notitie | Terug te vinden op plannen |
|---|---|---|
| Fiche 22: Leidingisolatie - niet aanwezig | Geen leidingisolatie aanwezig. | Plan 1.1: Gelijkvloers |
