# Asbestinventarisatietest

Eric Sasselaan 29/201, 2020 Antwerpen

Attestnummer : 20251005-000178.000

Uitgegeven op : 05.10.2025

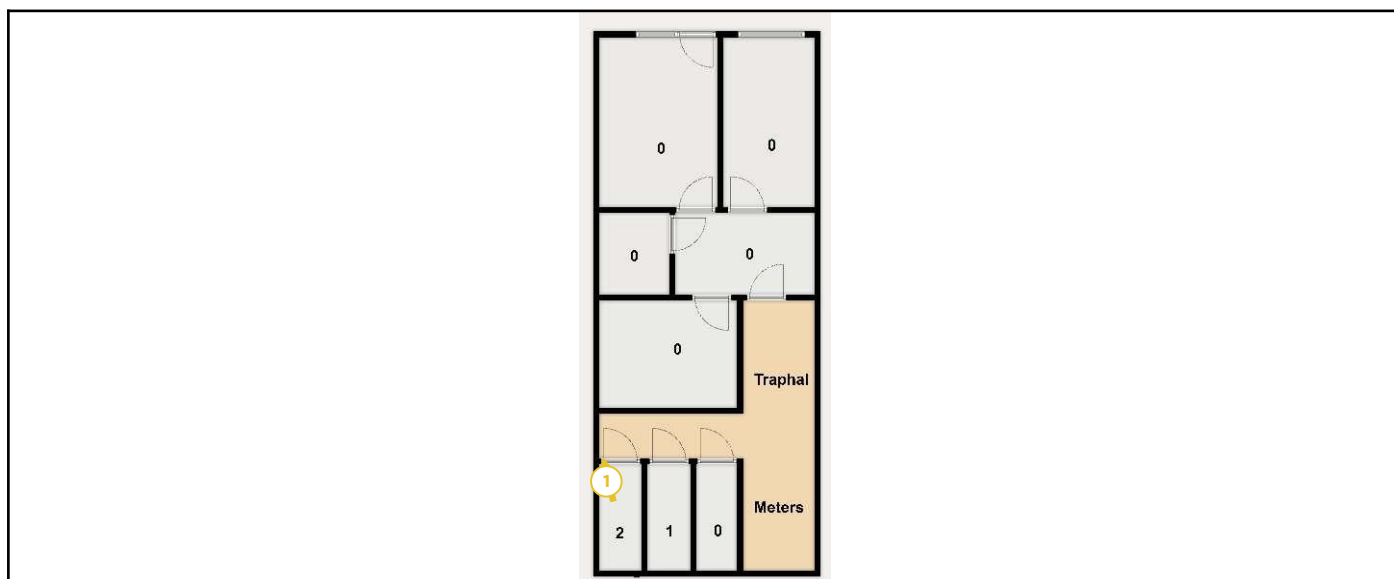
## Plan 1.1: Plan kelder

Beschrijving	Type	Actie
1. Bakeliet schakelaars/stopcontacten	Asbestmateriaal	Zorgvuldig beheren

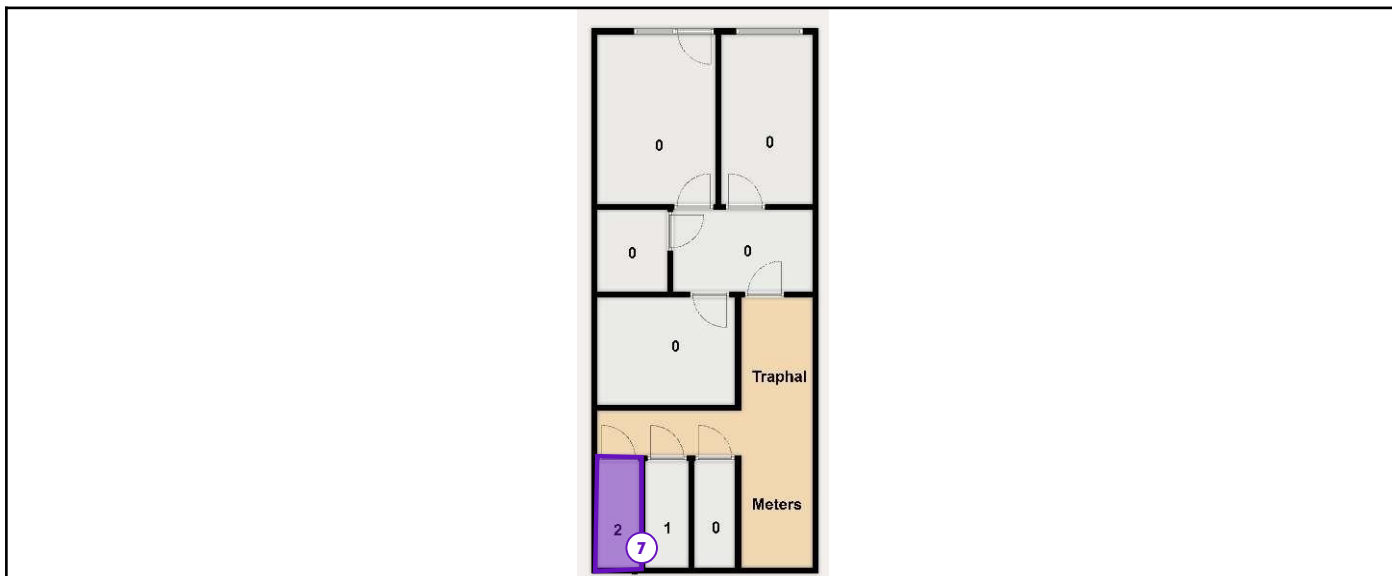
## Plan 1.2: Plan kelder

Beschrijving	Type	Actie
7. Kelder berging is nagekeken.	Advies	-

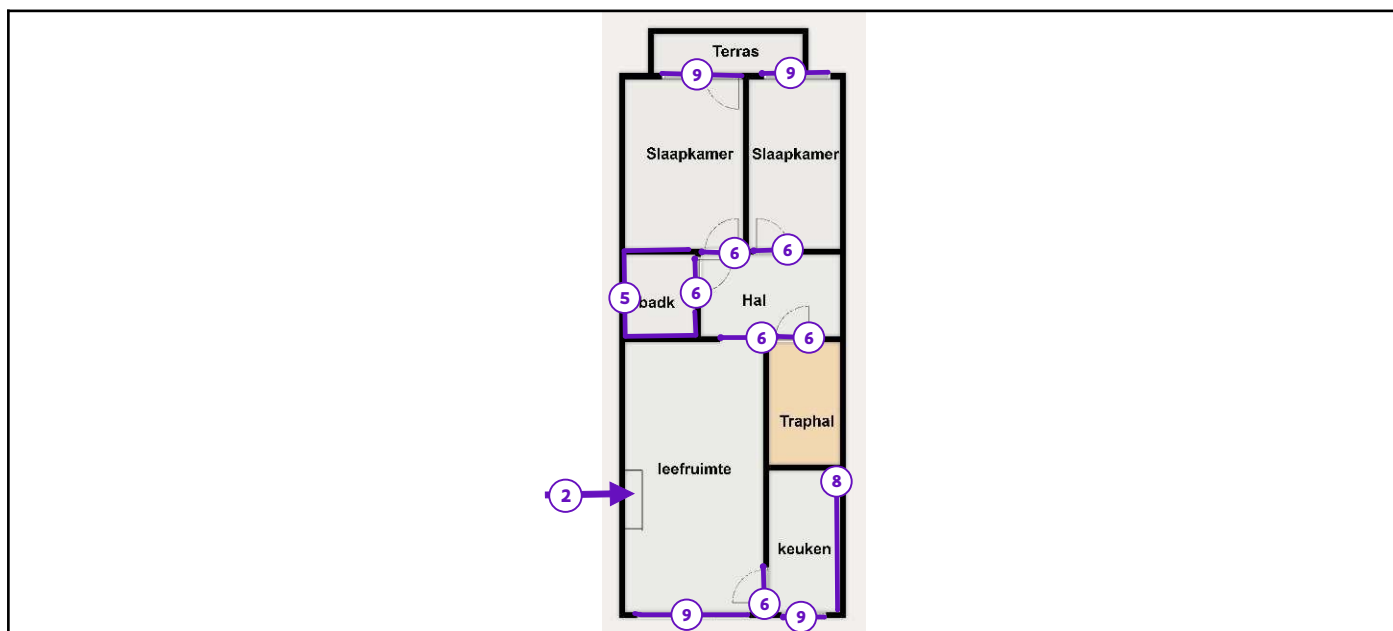
## Plan 1.3: Appartement 1-2

Beschrijving	Type	Actie
2. Schouw	Beperking	-
5. Faiencetegels badkamer	Advies	-
6. Deurdorpels zijn natuursteen.	Advies	-
8. Faiencetegels keuken	Advies	-
9. Kit aan de ramen	Advies	-

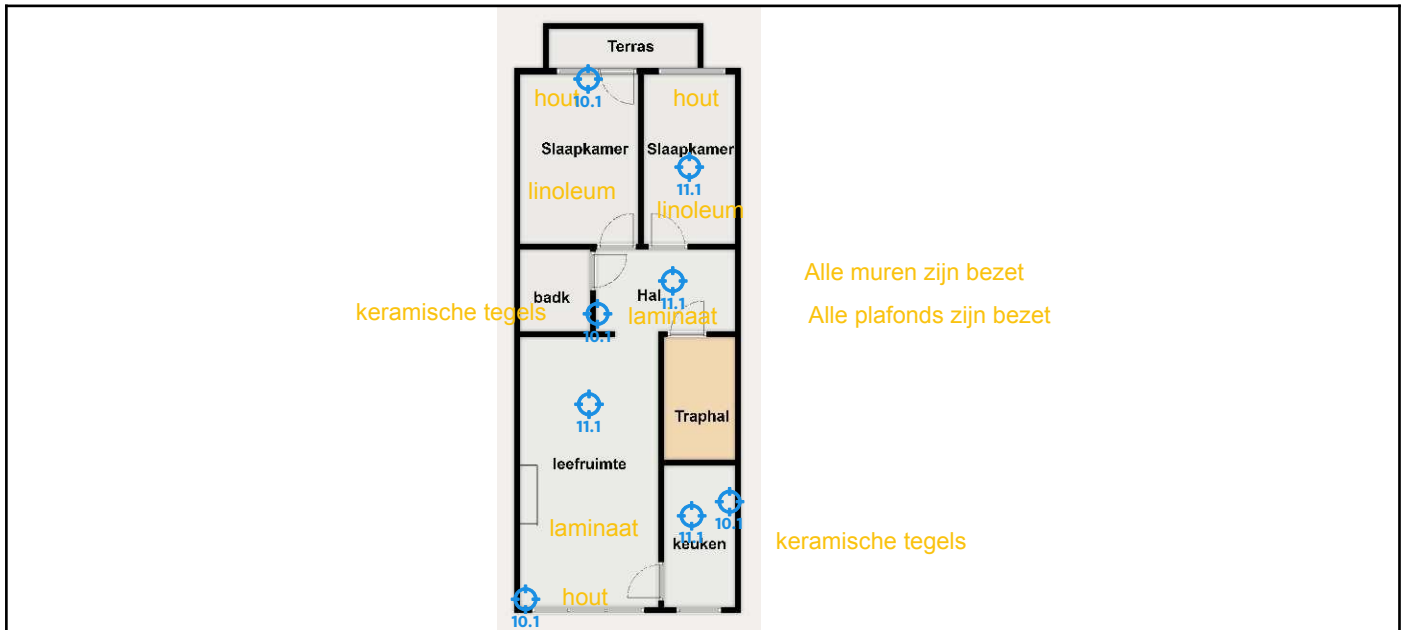
## Plan 1.4: Appartement 1-2

Beschrijving	Type	Actie
3. Raamtabletten zijn hout	Advies	-
4. Vloer is nagekeken.	Advies	-
10. Pleisterwerk plafonds	Geen asbest	-
10.1 Code: S02	Mengmonster	-
11. Pleisterwerk wanden	Geen asbest	-
11.1 Code: S01	Mengmonster	-

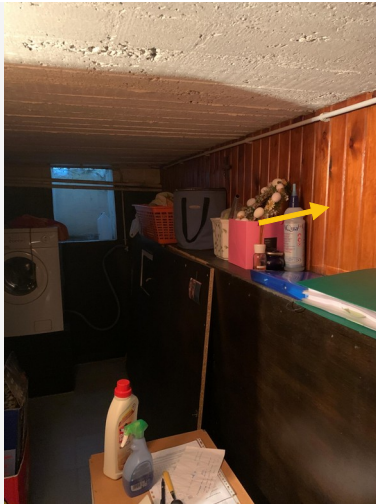
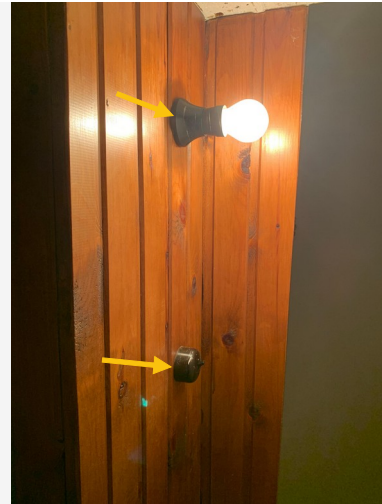
Het asbestmateriaal valt onder de mijlpaal van 2040.

Eindbeoordeling materiaalrisico	Laag materiaalrisico en/of verlaagde kans op vezelvrijgave
---------------------------------	--

Gebondenheid	Categorie 1: hechtgebonden in oorsprong
Asbestsoort (vezeltype)	Crocidoliet aanwezig
Asbestconcentratie	Laag (< 50%)
Afschermingsgraad van het gehele materiaal	Geheel of deels (ook) vrij aan de binnenlucht
Toestand van het materiaal	Onbeschadigd, niet verweerd

Beschrijving	Bakeliet schakelaars/stopcontacten
Omgeving	Binnen
Primaire drager	Communicatie en elektrische infrastructuur en uitrusting
Asbestmateriaal	Plaat, paneel, tablet - Type Bakeliet
Bindmiddel van asbestmateriaal	Kunststof of -hars
Gebondenheid op basis van bindmiddel	Hecht
Hoeveelheid (oppervlakte - dikte - aantal)	• 0,10 m <sup>2</sup> - 1,00 cm - 1 stuk
Totaal volume	0,001 m <sup>3</sup>
Eenvoudig bereikbaar	Ja
Bevestigingswijze	• Geschroefd
Identificatiemethode	Vaststelling zonder monstername
Destructieve handeling voor identificatie	Nee
Opmerking	De hoeveelheid is een schatting.

- Zorg voor een veilig beheer. Vermijd het beschadigen van het asbestmateriaal. Controleer de toestand jaarlijks op wijzigingen.

- Eenvoudige handelingen: mag via doe-het-zelf of door werknemer(s) met opleidingsattest eenvoudige handelingen  
Deze toepassing kan door een aannemer die over een opleidingsattest eenvoudige handelingen beschikt of door een particulier (doe-het-zelf), verwijderd worden indien er geen verhoogd risico op vrijgave van asbestvezels (max. concentratie 0,01 vezels/cm<sup>3</sup> - CODEX Art. VI.3-54) ontstaat en de toepassing voorafgaand wordt gefixeerd/bevochtigd; de individuele elementen zonder machinale werktuigen en zonder breken of gooien een voor een losgemaakt worden; en ten slotte in gesloten verpakking weggevoerd worden naar een erkend afvalpunt (recyclagepark).

In de zone mogen geen derden en/of minderjarigen aanwezig zijn en moet elke betrokken persoon steeds gepaste persoonlijke beschermingsmiddelen (P3-gelaatsmasker + handschoenen) dragen.

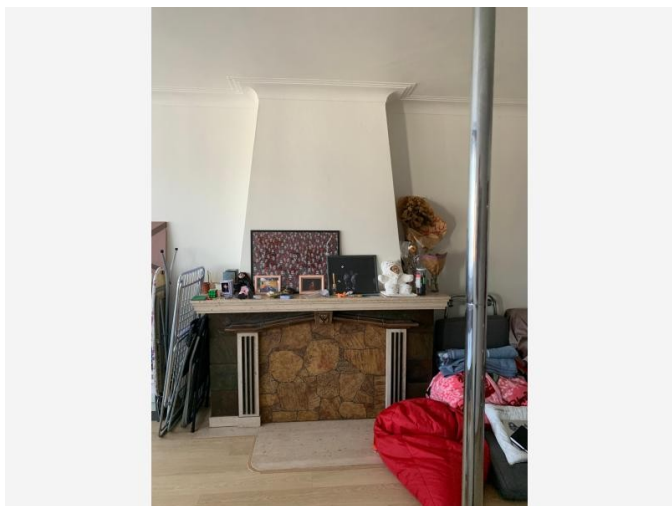
**Reden:** Het onderzoek kan niet uitgevoerd worden binnen de bepalingen van de Welzijnswet

**Uitleg van de asbestdeskundige:** De schouw bevat binnenin mogelijk een asbestcement rookgaskanaal. Laat dit onderzoeken bij eventuele werken.

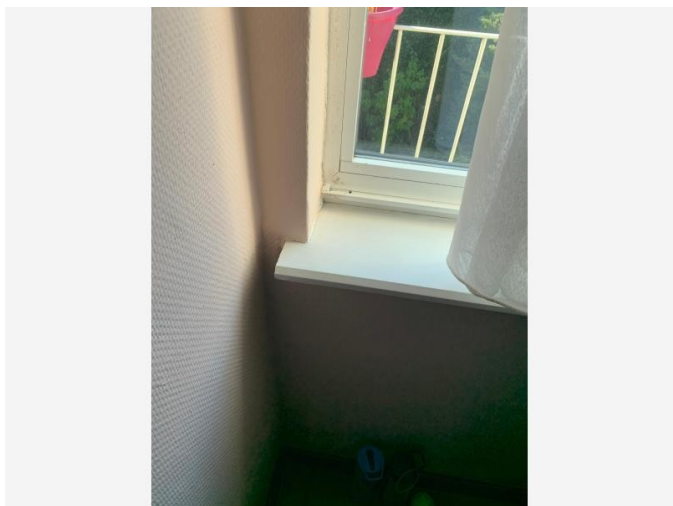
De raamtabletten zijn hout

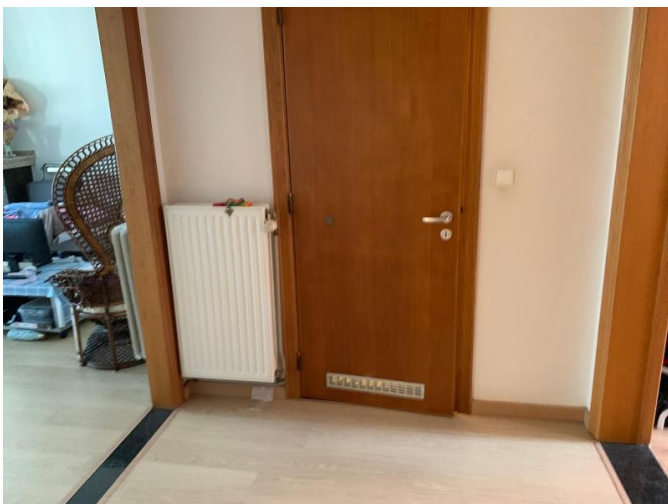
## Fiche 4: Vloer is nagekeken.

Niet-asbestverdacht vloermateriaal. Laminaat en keramische tegels.

Onder de vloeren kon niet gekeken worden.

Let op bij renovatie op oude linoleum, deze kan asbest bevatten en lijmen die gebruikt zijn om vloerzeilen vats te lijmen.

Laten onderzoeken voor je verder afbreekt.

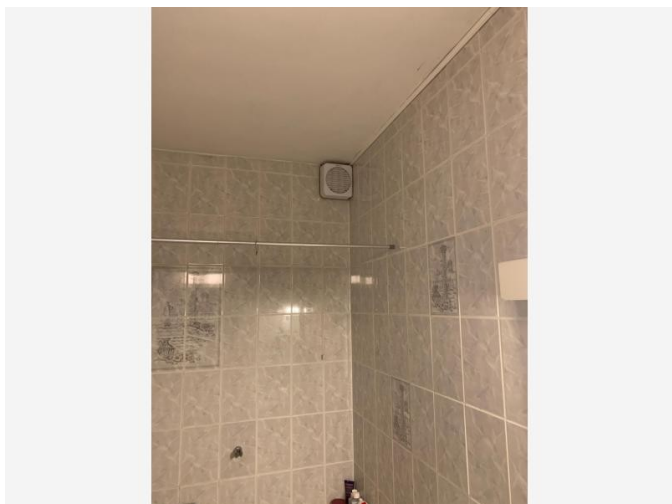
Binnenwanden en/of plafonds afgewerkt met een intacte laag faiencetegels zonder zichtbare beschadigingen. Inspectie van de onderliggende lijmlaag of tegels zelf is niet mogelijk zonder uitbreiding naar een destructief onderzoek.

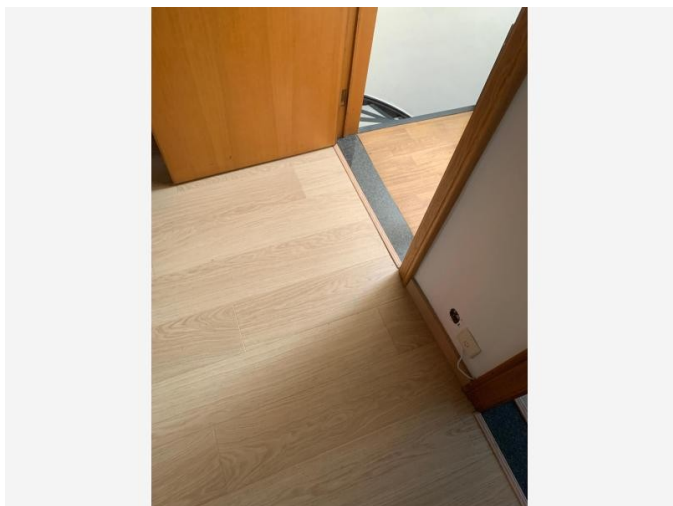
De dorpels zijn van natuursteen.

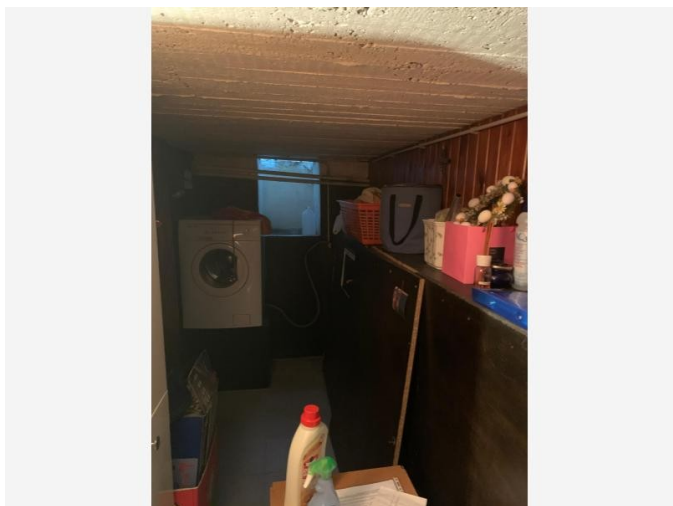
## Fiche 7: Kelder berging is nagekeken.

In de kelder zijn 2 bakeliet toepassingen zie bronfiche.

De wanden zijn bekleed met hout, er kon niet achtergekeken worden, de plafond en en vloer zijn niet asbest verdacht.

Ook geen asbest verdachte materialen in de kelderberging.

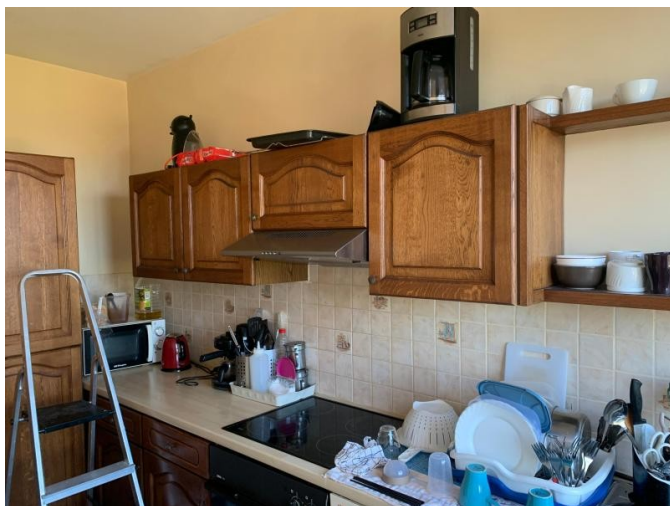
Binnenwanden en/of plafonds afgewerkt met een intacte laag faiencetegels zonder zichtbare beschadigingen. Inspectie van de onderliggende lijmlaag of tegels zelf is niet mogelijk zonder uitbreiding naar een destructief onderzoek.

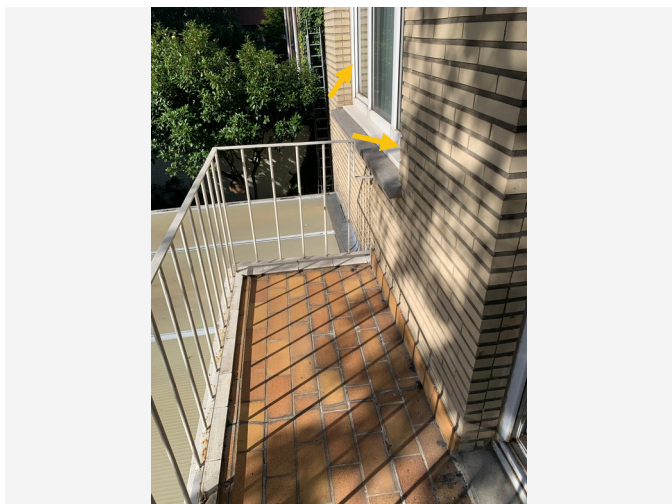
De kit aan de ramen is niet asbestverdacht.

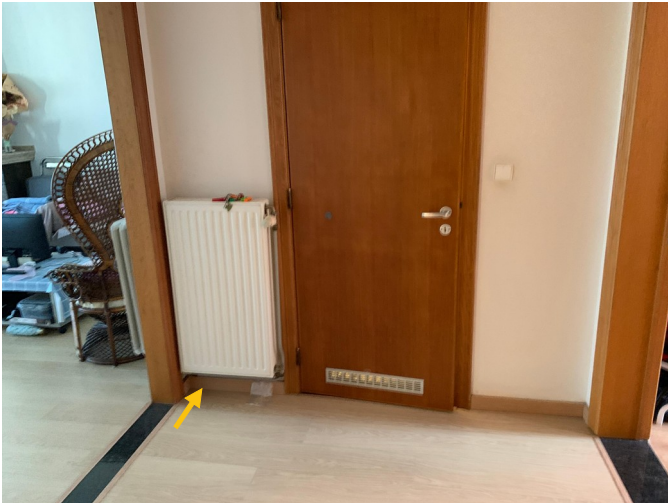
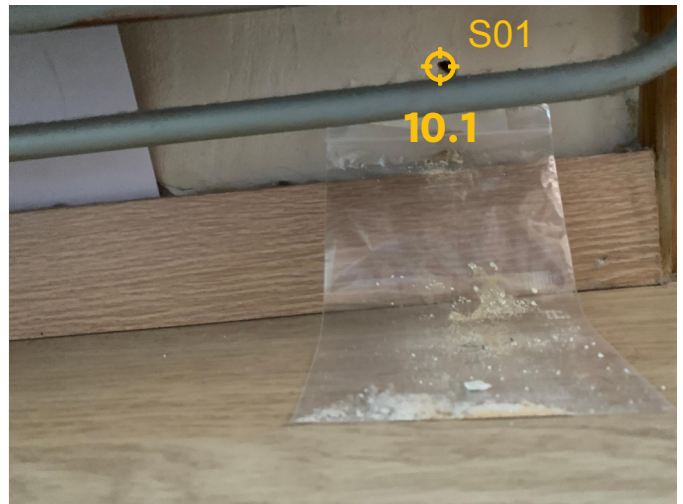
## Fiche 10: Pleisterwerk plafonds

Geen asbest

#	Type	Referentie	Resultaat
10.1	Mengmonster	S02	Geen asbest

<b>Beschrijving</b>	Pleisterwerk plafonds
<b>Omgeving</b>	Binnen
<b>Primaire drager</b>	Plafond
<b>Bindmiddel van materiaal</b>	Gips - kalk
<b>Gebondenheid op basis van bindmiddel</b>	Niet-hechtgebonden
<b>Hoeveelheid (oppervlakte - dikte - aantal)</b>	• 125,00 m <sup>2</sup> - 1,00 cm - 1 stuk
<b>Totaal volume</b>	1,25 m <sup>3</sup>
<b>Identificatiemethode</b>	Vaststelling met monstername
<b>Destructieve handeling voor identificatie</b>	Nee
<b>Opmerking</b>	<p>De hoeveelheid is een schatting en kan afwijken van de werkelijke toestand. Waar mogelijk, wordt staalname uitgevoerd conform het inspectieprotocol: in een droge ruimte zoals een slaapkamer, in een natte ruimte zoals een keuken of badkamer, en in een traphal.</p> <p>De eerste verdieping is volledig afgeplopt met hout. Daaronder kon niet gekeken worden.</p>

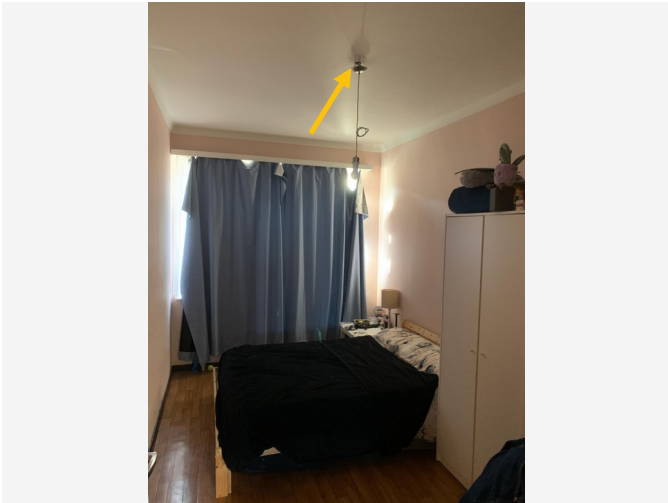
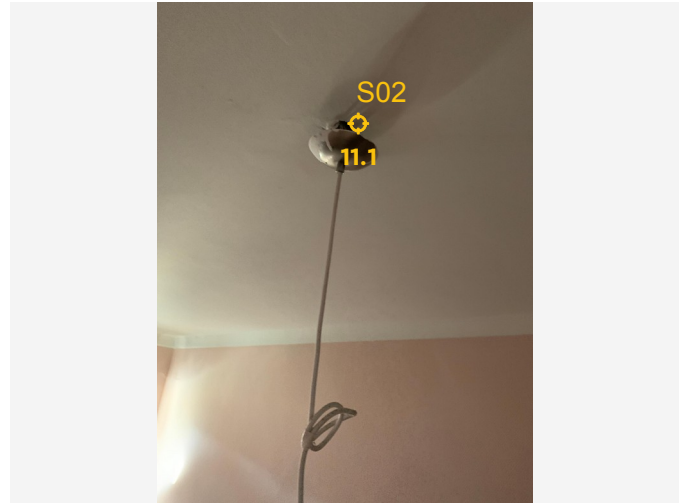
Geen asbest

#	Type	Referentie	Resultaat
11.1	Mengmonster	S01	Geen asbest

Beschrijving	Pleisterwerk wanden
Omgeving	Binnen
Primaire drager	Binnenwand
Bindmiddel van materiaal	Gips - kalk
Gebondenheid op basis van bindmiddel	Niet-hechtgebonden
Hoeveelheid (oppervlakte - dikte - aantal)	• 250,00 m <sup>2</sup> - 1,00 cm - 1 stuk
Totaal volume	2,50 m <sup>3</sup>
Identificatiemethode	Vaststelling met monstername
Destructieve handeling voor identificatie	Nee
Opmerking	De hoeveelheid is een schatting en kan afwijken van de werkelijke toestand. Waar mogelijk, wordt staalname uitgevoerd conform het inspectieprotocol: in een droge ruimte zoals een slaapkamer, in een natte ruimte zoals een keuken of badkamer, in een traphal.
