Asbestinventarisatietest

Eric Sasselaan 29, 2020 Antwerpen
Gemeenschappelijke delen

Attestnummer : 20251005-000179.000

Uitgegeven op : 05.10.2025

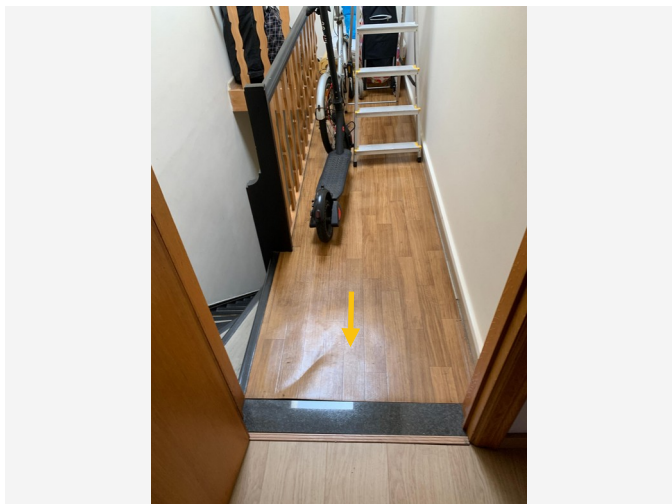
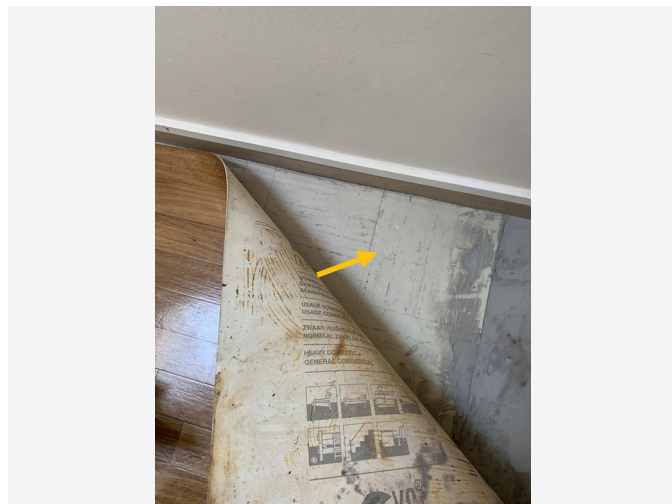
Eindbeoordeling materiaalrisico	Zeer laag materiaalrisico en/of zeer lage kans op vezelvrijgave
---------------------------------	---

Gebondenheid	Categorie 1: hechtgebonden in oorsprong
Asbestsoort (vezeltype)	Alleen chrysotiel
Asbestconcentratie	Laag (< 50%)
Afschermingsgraad van het gehele materiaal	Stootvaste afscherming of omkasting
Toestand van het materiaal	Onbeschadigd, niet verweerd

#	Type	Referentie	Resultaat
1.1	Puntmonster	S04	Chrysotiel

Beschrijving	Vinyltegels
Omgeving	Binnen
Primaire drager	Vloer
Asbestmateriaal	In-situ afwerkingslagen - Lijm laag
Bindmiddel van asbestmateriaal	Lijm
Gebondenheid op basis van bindmiddel	Hecht
Hoeveelheid (oppervlakte - dikte - aantal)	• 12,00 m ² - 0,50 mm - 1 stuk
Totaal volume	0,006 m ³
Eenvoudig bereikbaar	Ja
Bevestigingswijze	• Verlijmd, ingegoten, versmeerd
Identificatiemethode	Vaststelling met monsternamen
Destructieve handeling voor identificatie	Nee
Opmerking	De hoeveelheid is een schatting en kan afwijken van de werkelijke toestand.

- Zorg voor een veilig beheer. Vermijd het beschadigen van het asbestmateriaal. Controleer de toestand jaarlijks op wijzigingen.

- Hermetische zone (erkend asbestverwijderaar)
Deze toepassing kan enkel door een erkende asbestverwijderaar via de methodiek van hermetische zone verwijderd worden omdat verwijdering via de methodiek van eenvoudige handelingen en/of couveusezakmethode niet mogelijk is; en er automatisch een verhoogd risico op vrijgave van asbestvezels (max. concentratie 0,01 vezels/cm - CODEX Art. VI.3-54) ontstaat. (Bron: CODEX - Art. VI.3-61.- par 1.)

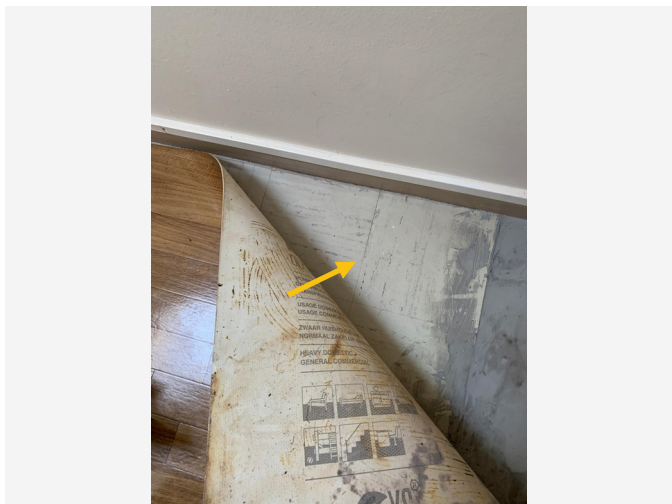
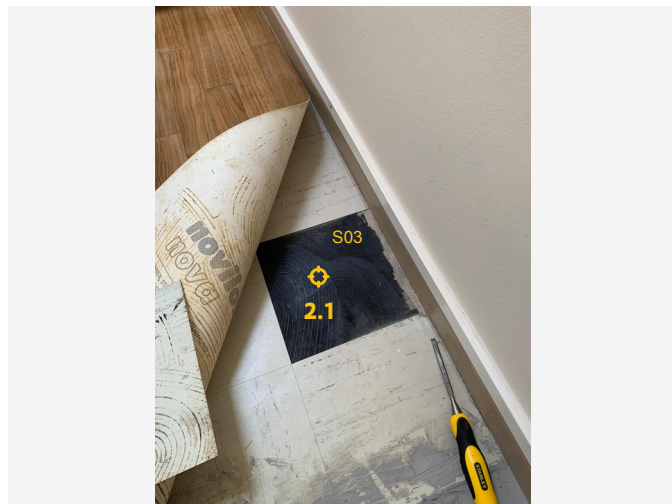
Eindbeoordeling materiaalrisico	Zeer laag materiaalrisico en/of zeer lage kans op vezelvrijgave
---------------------------------	---

Gebondenheid	Categorie 1: hechtgebonden in oorsprong
Asbestsoort (vezeltype)	Alleen chrysotiel
Asbestconcentratie	Laag (< 50%)
Afschermingsgraad van het gehele materiaal	Stootvaste afscherming of omkasting
Toestand van het materiaal	Onbeschadigd, niet verweerd

#	Type	Referentie	Resultaat
2.1	Puntmonster	S03	Chrysotiel

Beschrijving	Zwarte lijm
Omgeving	Binnen
Primaire drager	Vloer
Asbestmateriaal	In-situ afwerkingslagen - Lijmlaag
Bindmiddel van asbestmateriaal	Lijm
Gebondenheid op basis van bindmiddel	Hecht
Hoeveelheid (oppervlakte - dikte - aantal)	<ul style="list-style-type: none">• 12,00 m² - 0,50 mm - 1 stuk
Totaal volume	0,006 m ³
Eenvoudig bereikbaar	Ja
Bevestigingswijze	<ul style="list-style-type: none">• Verlijmd, ingegoten, versmeerd
Identificatiemethode	Vaststelling met monsternamen
Destructieve handeling voor identificatie	Nee
Opmerking	<p>De hoeveelheid is een schatting en kan afwijken van de werkelijke toestand.</p> <p>In de traphal op de eerste en tweede verdieping onder de linoleum liggen vinyl tegels die zijn vastgelijmd met zwarte lijm.</p>

- Zorg voor een veilig beheer. Vermijd het beschadigen van het asbestmateriaal. Controleer de toestand jaarlijks op wijzigingen.

- Hermetische zone (erkend asbestverwijderaar)
Deze toepassing kan enkel door een erkende asbestverwijderaar via de methodiek van hermetische zone verwijderd worden omdat verwijdering via de methodiek van eenvoudige handelingen en/of couveusezakmethode niet mogelijk is; en er automatisch een verhoogd risico op vrijgave van asbestvezels (max. concentratie 0,01 vezels/cm - CODEX Art. VI.3-54) ontstaat. (Bron: CODEX - Art. VI.3-61.- par 1.)

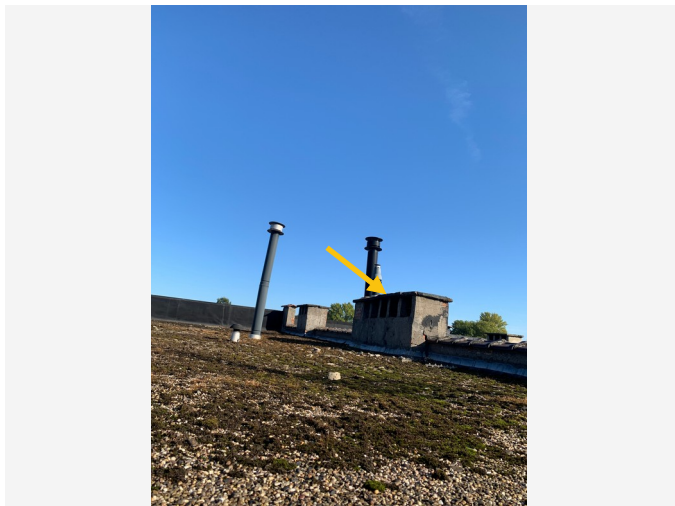
Situeringfoto

Tijdelijke beperking

Reden: Het te onderzoeken materiaal situeert zich hoger dan 3,50 m te rekenen vanaf een veilige ondergrond

Uitleg van de asbestdeskundige: De schouw bevat binnenin mogelijk een asbestcement rookgaskanaal. Laat dit onderzoeken bij eventuele werken.

(Asbest)materiaal	Buis, koker, leiding, pijp, doorvoer
Karakterisatie	Asbest (verdacht)
Primaire drager	Ruimteverwarming

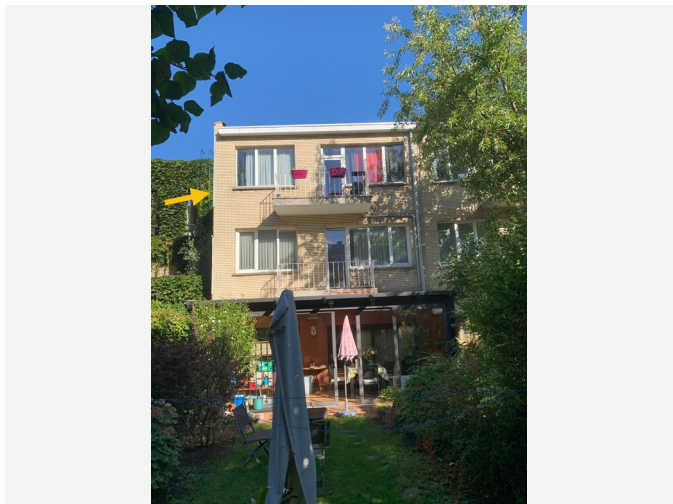
Situeringfoto

Tijdelijke beperking

Reden: Het onderzoek kan niet uitgevoerd worden binnen de bepalingen van de Welzijnswet

Uitleg van de asbestdeskundige: De zijgevel kan niet bekeken worden via de tuin.

Er is een afwerking die doet vermoeden dat er leien kunnen tegen hangen.

(Asbest)materiaal	Dak- en gevelbekleding - Lei, shingle
Karakterisatie	Asbest (verdacht)
Primaire drager	Wand buitenschil

Door toegang via de burens kan de muur onderzocht worden.

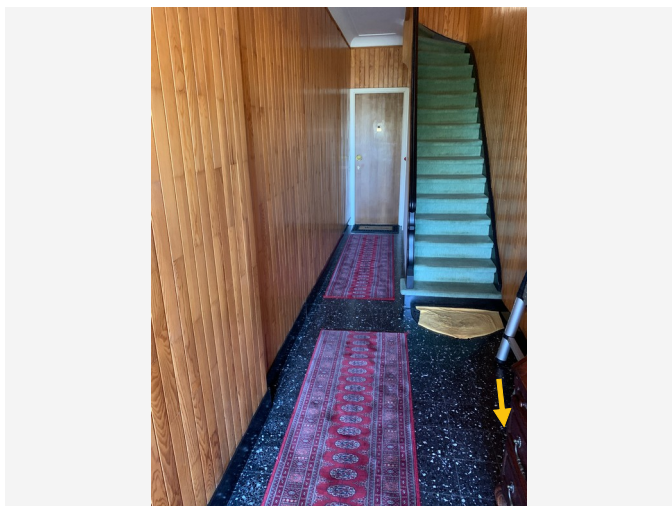
Vrije foto

Niet-asbestverdacht vloermateriaal. Natuursteen.

Onder de vloeren kon niet gekeken worden.

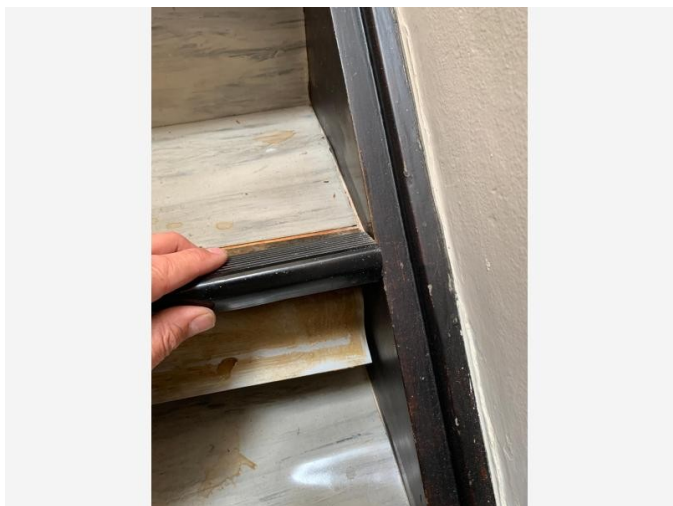
Vrije foto

Niet-asbestverdacht traploper en trapneus.

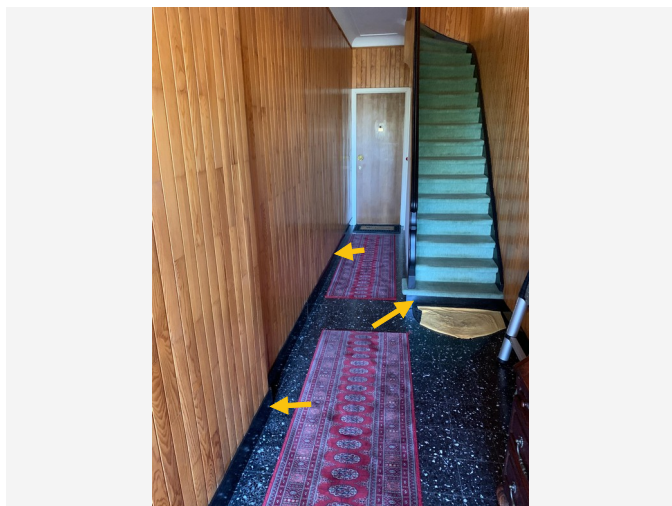
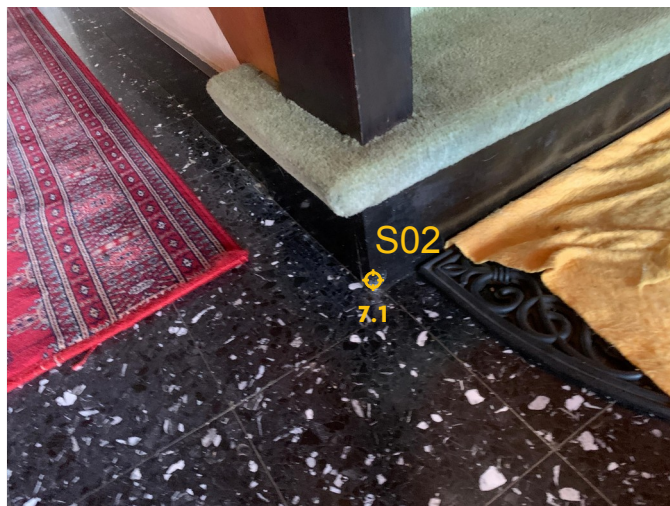
Fiche 7: Plinten type massal

Geen asbest

#	Type	Referentie	Resultaat
7.1	Puntmonster	S02	Geen asbest

Beschrijving	Plinten type massal
Omgeving	Binnen
Primaire drager	Wandopening verticaal (raam, deur, ...)
Bindmiddel van materiaal	Cement
Gebondenheid op basis van bindmiddel	Hecht
Hoeveelheid (oppervlakte - dikte - aantal)	• 0,40 m ² - 2,00 cm - 1 stuk
Totaal volume	0,008 m ³
Identificatiemethode	Vaststelling met monstername
Destructieve handeling voor identificatie	Nee
Opmerking	De hoeveelheid is een schatting en kan afwijken van de werkelijke toestand.

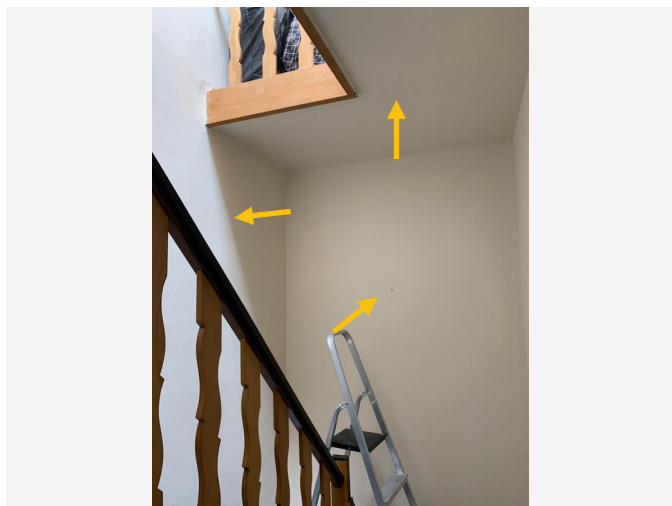
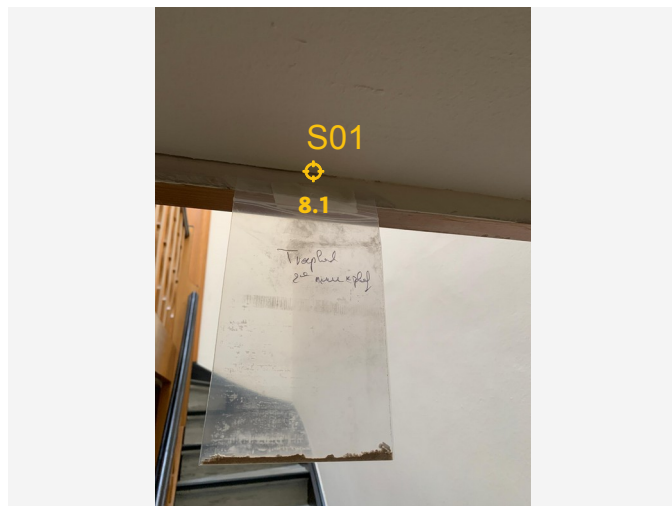
Geen asbest

#	Type	Referentie	Resultaat
8.1	Mengmonster	S01	Geen asbest

Beschrijving	Pleisterwerk wanden gemene delen
Omgeving	Binnen
Primaire drager	Binnenwand
Bindmiddel van materiaal	Gips - kalk
Gebondenheid op basis van bindmiddel	Niet-hechtgebonden
Hoeveelheid (oppervlakte - dikte - aantal)	• 500,00 m ² - 1,00 cm - 1 stuk
Totaal volume	5,00 m ³
Identificatiemethode	Vaststelling met monsternamen
Destructieve handeling voor identificatie	Nee
Opmerking	De hoeveelheid is een schatting en kan afwijken van de werkelijke toestand. Waar mogelijk, wordt staalname uitgevoerd conform het inspectieprotocol: mengmonster per verdiep van gang, wanden en plafond.

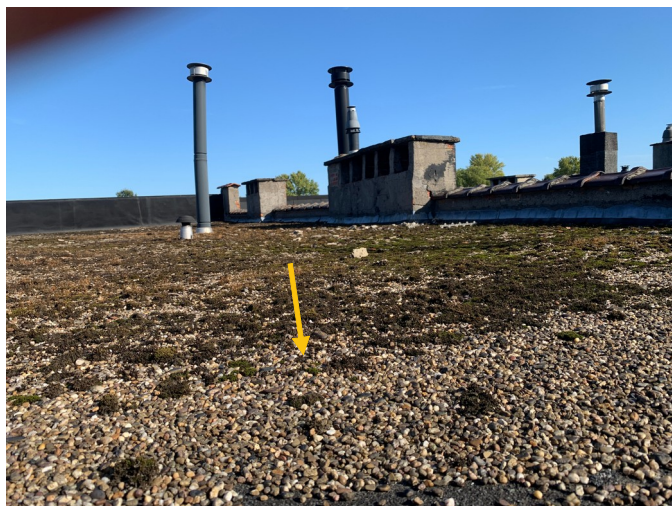
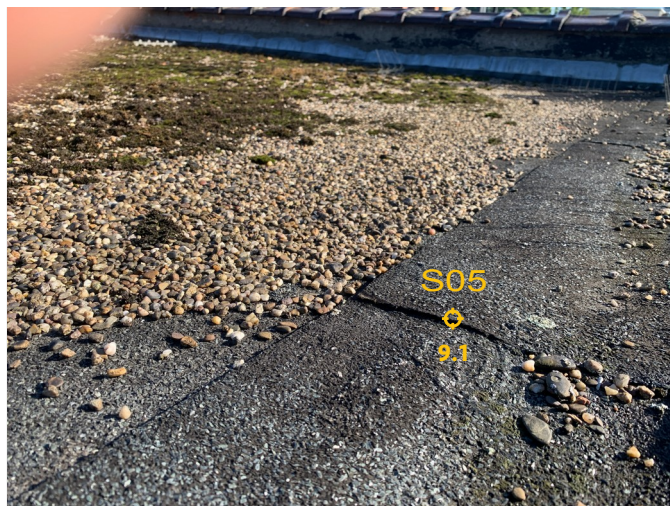
Fiche 9: Roofing

Geen asbest

#	Type	Referentie	Resultaat
9.1	Mengmonster	S05	Geen asbest

Beschrijving	Roofing
Omgeving	Buiten
Primaire drager	Plat dak
Bindmiddel van materiaal	Bitumen (roofing, teer, asfalt)
Gebondenheid op basis van bindmiddel	Hecht
Hoeveelheid (oppervlakte - aantal)	• 85,00 m ² - 1 stuk
Totale oppervlakte	85,00 m ²
Identificatiemethode	Vaststelling met monstername
Destructieve handeling voor identificatie	Nee
Opmerking	Staalname tot op de eventuele onderliggende lagen is niet mogelijk zonder uitbreiding naar een destructief onderzoek.

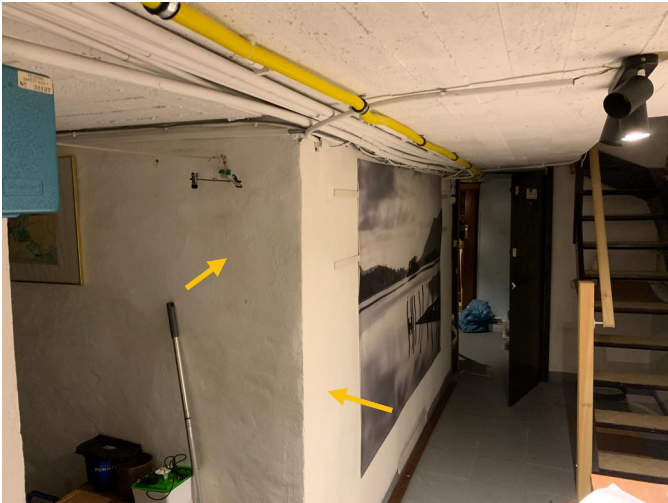
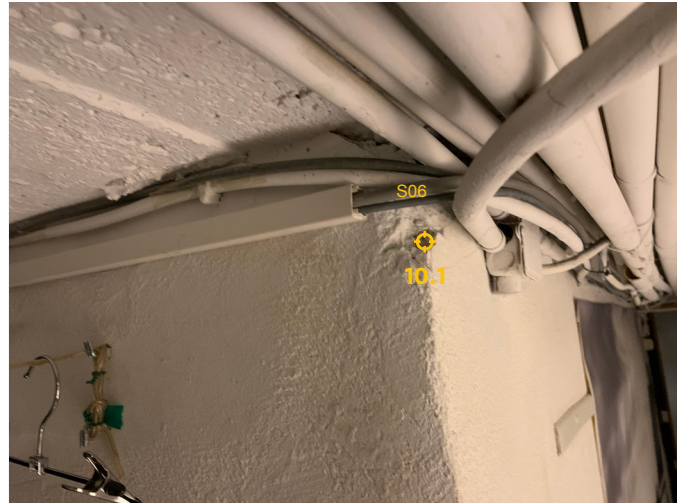
Fiche 10: Cementen smeerlaag

Geen asbest

#	Type	Referentie	Resultaat
10.1	Mengmonster	S06	Geen asbest

Beschrijving	Cementen smeerlaag
Omgeving	Buiten
Primaire drager	Wand buitenschil
Bindmiddel van materiaal	Cement
Gebondenheid op basis van bindmiddel	Hecht
Hoeveelheid (gewicht - aantal)	<ul style="list-style-type: none">• 500,00 kg - 1 stuk
Totaal gewicht	500,00 kg
Identificatiemethode	Vaststelling met monstername
Destructieve handeling voor identificatie	Nee
Opmerking	De hoeveelheid is een schatting en kan afwijken van de werkelijke toestand
