Asbestinventarisatetest

Eric Sasselaan 29/001, 2020 Antwerpen

Attestnummer : 20251005-000176.000

Uitgegeven op : 05.10.2025

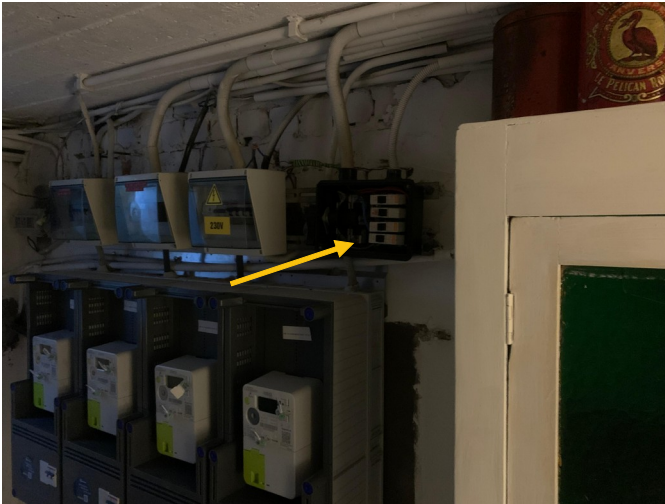
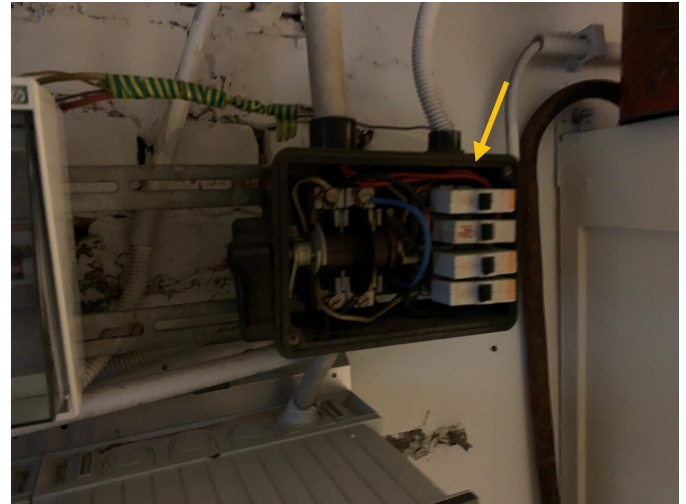
Eindbeoordeling materiaalrisico	Laag materiaalrisico en/of verlaagde kans op vezelvrijgave
---------------------------------	--

Gebondenheid	Categorie 1: hechtgebonden in oorsprong
Asbestsoort (vezeltype)	Crocidoliet aanwezig
Asbestconcentratie	Laag (< 50%)
Afschermingsgraad van het gehele materiaal	Geheel of deels (ook) vrij aan de binnenlucht
Toestand van het materiaal	Onbeschadigd, niet verweerd

Beschrijving	Bakeliet zekeringkast
Omgeving	Binnen
Primaire drager	Communicatie en elektrische infrastructuur en uitrusting
Asbestmateriaal	Plaat, paneel, tablet - Type Bakeliet
Bindmiddel van asbestmateriaal	Kunststof of -hars
Gebondenheid op basis van bindmiddel	Hecht
Hoeveelheid (oppervlakte - dikte - aantal)	• 0,10 m ² - 1,00 cm - 1 stuk
Totaal volume	0,001 m ³
Eenvoudig bereikbaar	Ja
Bevestigingswijze	• Geschroefd
Identificatiemethode	Vaststelling zonder monsternamen
Destructieve handeling voor identificatie	Nee
Opmerking	De hoeveelheid is een schatting.

- Zorg voor een veilig beheer. Vermijd het beschadigen van het asbestmateriaal. Controleer de toestand jaarlijks op wijzigingen.

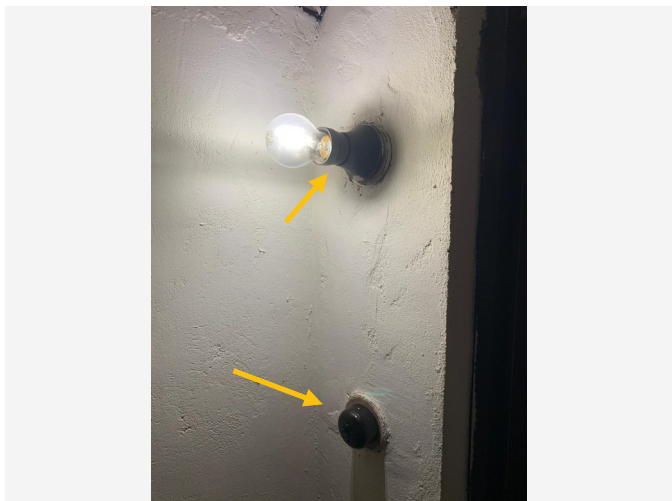
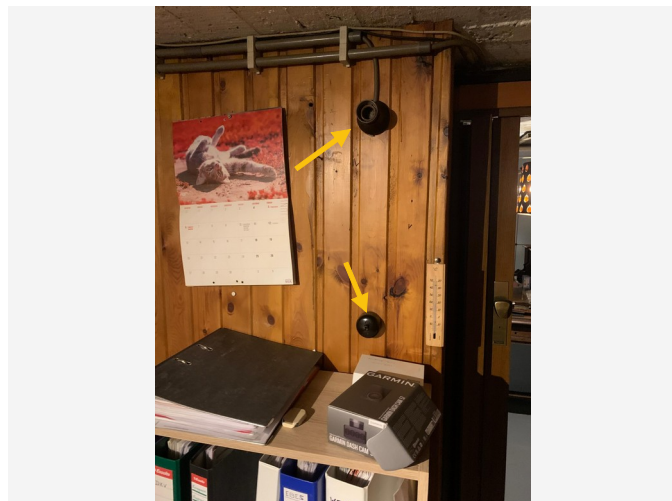
Eindbeoordeling materiaalrisico	Laag materiaalrisico en/of verlaagde kans op vezelvrijgave
---------------------------------	--

Gebondenheid	Categorie 1: hechtgebonden in oorsprong
Asbestsoort (vezeltype)	Crocidoliet aanwezig
Asbestconcentratie	Laag (< 50%)
Afschermingsgraad van het gehele materiaal	Geheel of deels (ook) vrij aan de binnenlucht
Toestand van het materiaal	Onbeschadigd, niet verweerd

Beschrijving	Bakeliet schakelaars/stopcontacten in de kelder
Omgeving	Binnen
Primaire drager	Communicatie en elektrische infrastructuur en uitrusting
Asbestmateriaal	Plaat, paneel, tablet - Type Bakeliet
Bindmiddel van asbestmateriaal	Kunststof of -hars
Gebondenheid op basis van bindmiddel	Hecht
Hoeveelheid (oppervlakte - dikte - aantal)	• 0,10 m ² - 1,00 cm - 1 stuk
Totaal volume	0,001 m ³
Eenvoudig bereikbaar	Ja
Bevestigingswijze	• Geschroefd
Identificatiemethode	Vaststelling zonder monstername
Destructieve handeling voor identificatie	Nee
Opmerking	De hoeveelheid is een schatting.

- Zorg voor een veilig beheer. Vermijd het beschadigen van het asbestmateriaal. Controleer de toestand jaarlijks op wijzigingen.

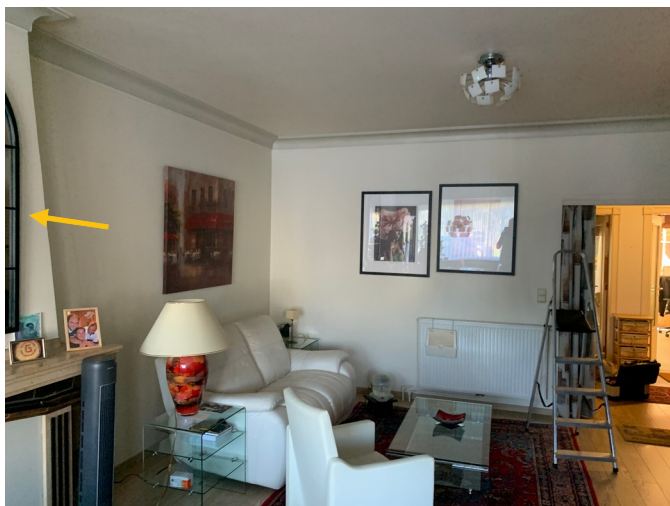
Tijdelijke beperking

Reden: Het onderzoek kan niet uitgevoerd worden binnen de bepalingen van de Welzijnswet

Uitleg van de asbestdeskundige: De schouw bevat binnenin mogelijk een asbestcement rookgaskanaal. Laat dit onderzoeken bij eventuele werken.

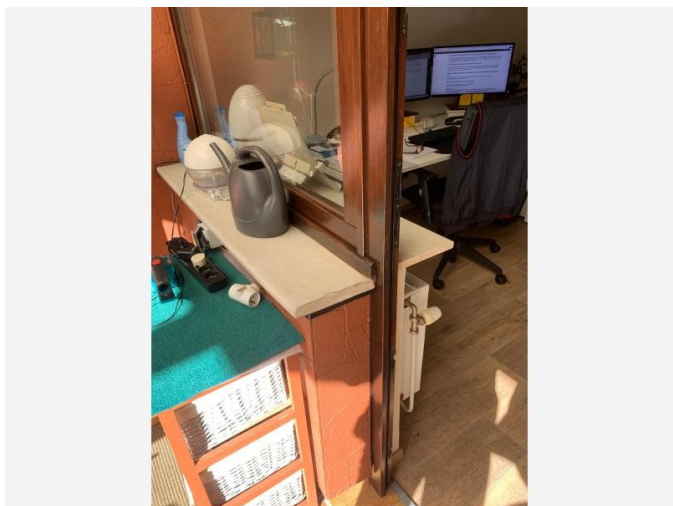
De raamtabletten zijn hout.

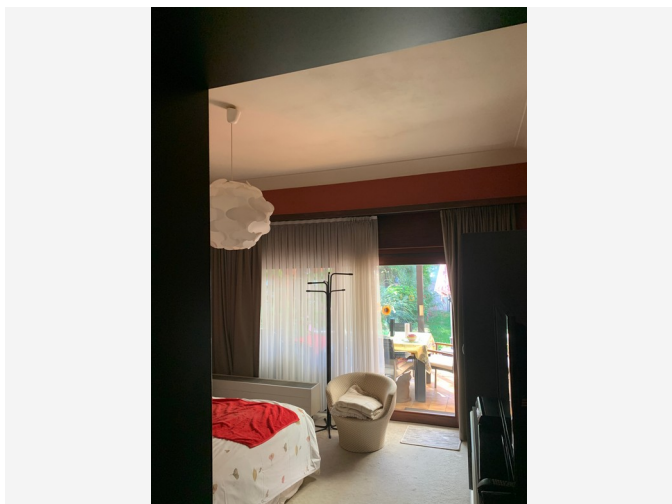
Niet-asbestverdacht vloermateriaal. Laminaat en keramische tegels.

Onder de vloeren kon niet gekeken worden.

Let op bij renovatie op oude linoleum, deze kan asbest bevatten en lijmen die gebruikt zijn om vloerzeilen vats te lijmen.

Laten onderzoeken voor je verder afbreekt.

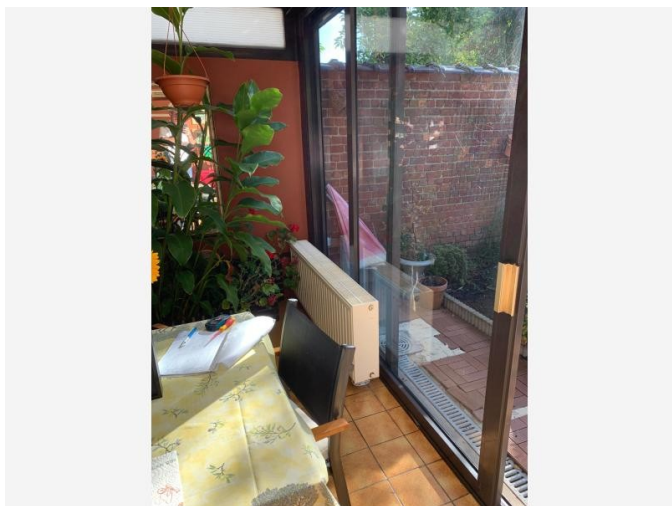
De kit aan de ramen is niet asbestverdacht.

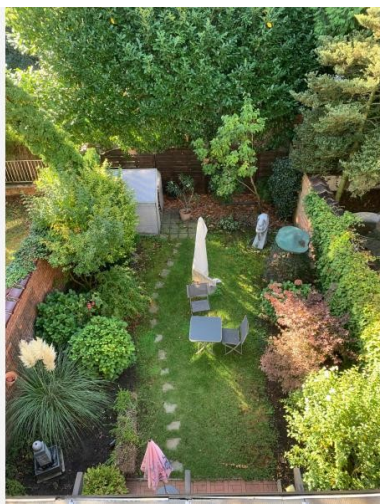
Geen waarneembare asbestverdachte materialen aangetroffen.

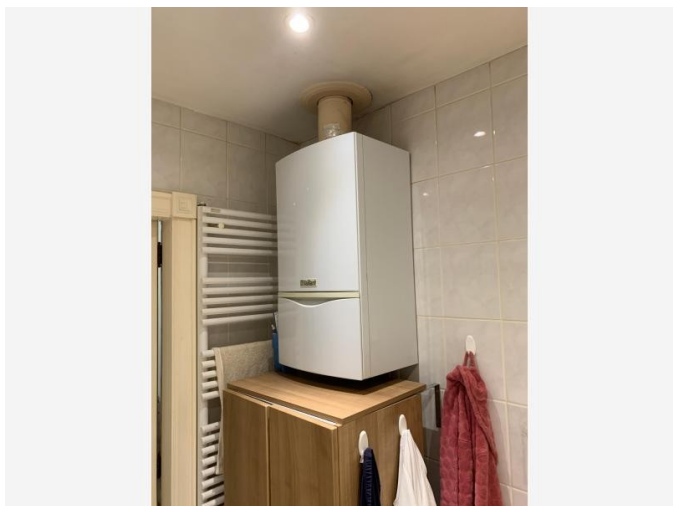
Binnenwanden en/of plafonds afgewerkt met een intacte laag faiencetegels zonder zichtbare beschadigingen. Inspectie van de onderliggende lijmlaag of tegels zelf is niet mogelijk zonder uitbreiding naar een destructief onderzoek.

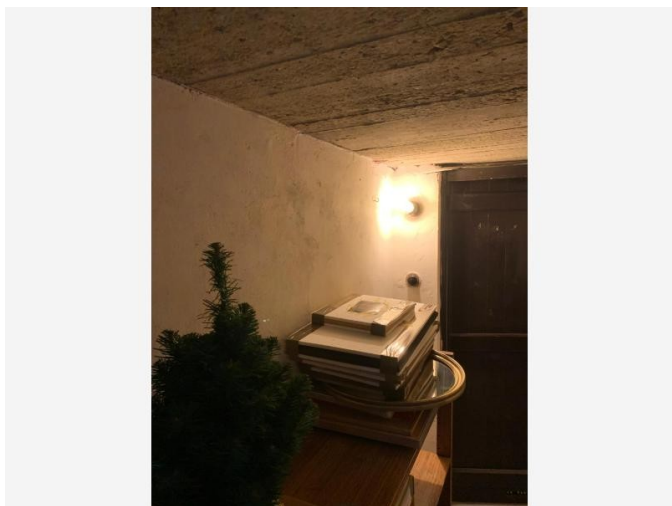
In de kelder zijn 2 bakeliet toepassingen zie bronfiche, verder zijn er geen asbest verdachte materialen aangetroffen.

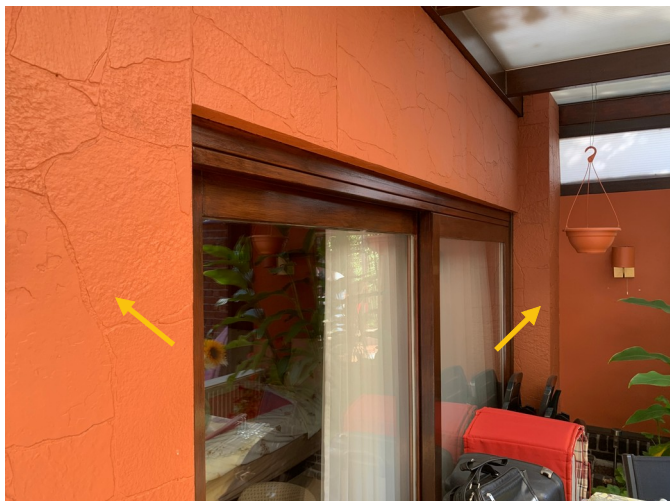
Fiche 10: Muren in de verande bestaande uit voorzetpanelen

De voorzet wanden zijn van hout.

Achter de wanden kon niet gekeken worden.

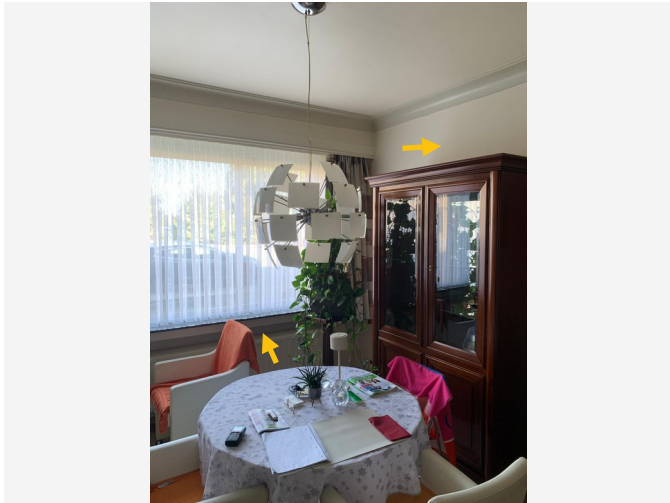
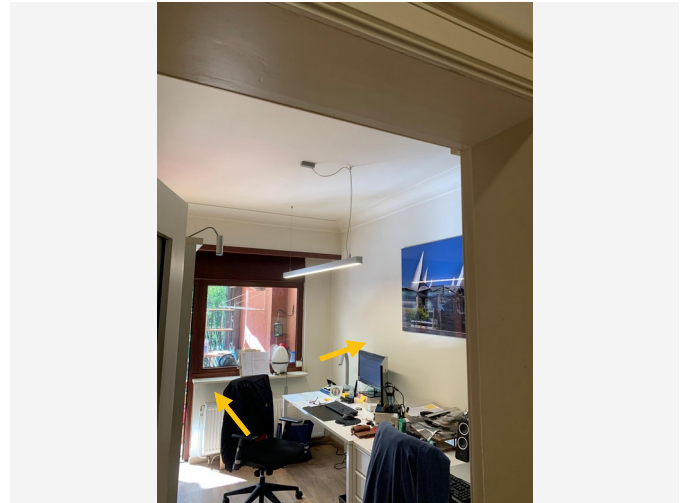
Geen asbest

Beschrijving	Extrapolatie pleisterwerk wanden
Omgeving	Binnen
Primaire drager	Binnenwand
Bindmiddel van materiaal	Gips - kalk
Gebondenheid op basis van bindmiddel	Niet-hechtgebonden
Hoeveelheid (oppervlakte - dikte - aantal)	• 175,00 m ² - 1,00 cm - 1 stuk
Totaal volume	1,75 m ³
Identificatiemethode	Vaststelling met bewijsdocument, zonder monstername
Destructieve handeling voor identificatie	Nee
Opmerking	<p>De hoeveelheid is een schatting en kan afwijken van de werkelijke toestand.</p> <p>Er zijn stalen genomen in de appartement van de 1ste en de 2de verdieping in hetzelfde gebouw.</p> <p>Het laboverslag is mee opgeladen in de software.</p>

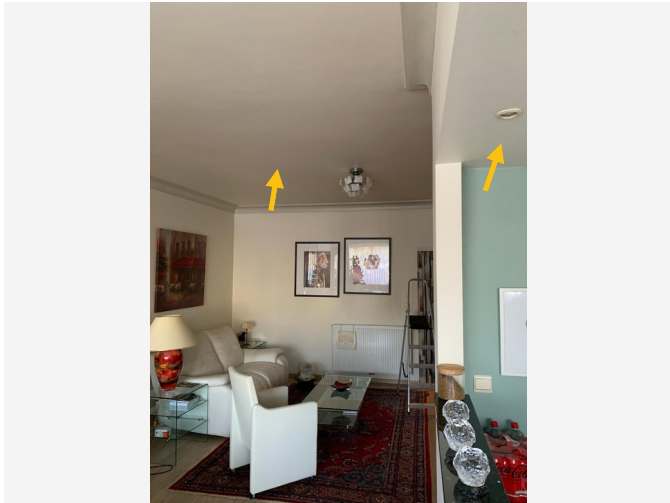
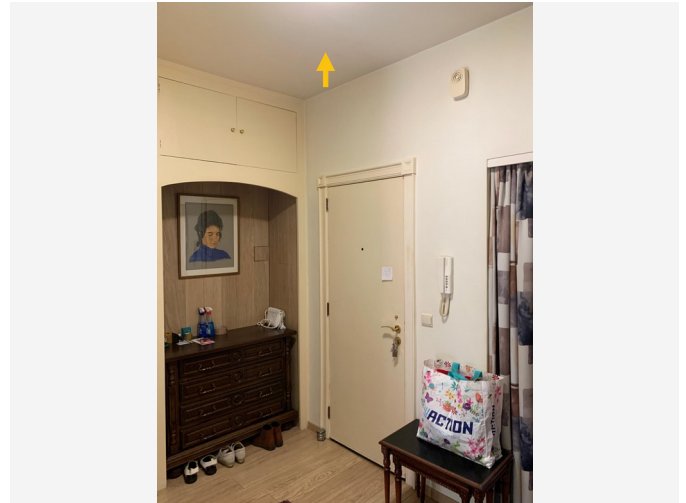
Geen asbest

Beschrijving	Extrapolatie pleisterwerk plafonds
Omgeving	Binnen
Primaire drager	Plafond
Bindmiddel van materiaal	Gips - kalk
Gebondenheid op basis van bindmiddel	Niet-hechtgebonden
Hoeveelheid (oppervlakte - dikte - aantal)	• 85,00 m ² - 1,00 cm - 1 stuk
Totaal volume	0,85 m ³
Identificatiemethode	Vaststelling met bewijsdocument, zonder monstername
Destructieve handeling voor identificatie	Nee
Opmerking	<p>De hoeveelheid is een schatting en kan afwijken van de werkelijke toestand.</p> <p>Er zijn stalen genomen in de appartement van de 1ste en 2de verdieping in hetzelfde gebouw.</p> <p>Het laboverslag is mee opgeladen in de software.</p>

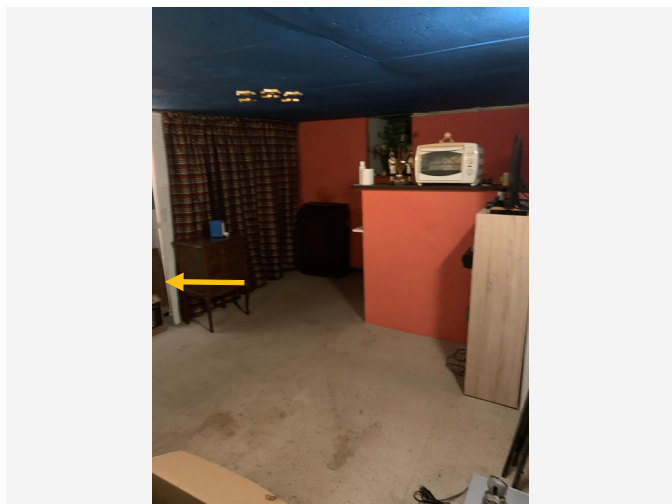
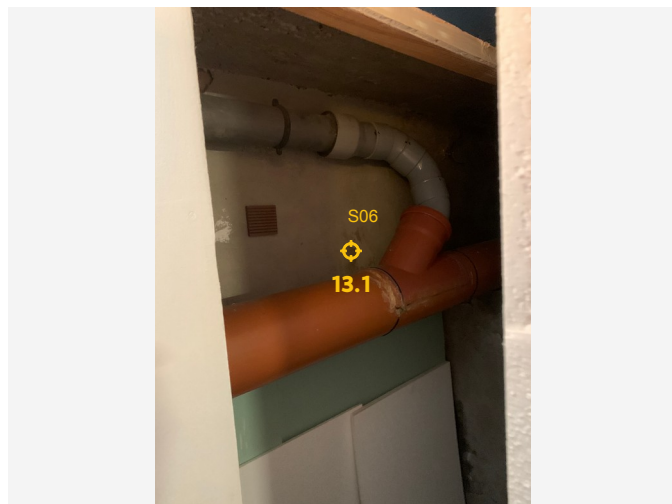
Geen asbest

#	Type	Referentie	Resultaat
13.1	Mengmonster	S06 algemene delen	Geen asbest

Beschrijving	Cementen smeerlaag
Omgeving	Buiten
Primaire drager	Wand buitenschil
Bindmiddel van materiaal	Cement
Gebondenheid op basis van bindmiddel	Hecht
Hoeveelheid (gewicht - aantal)	<ul style="list-style-type: none">• 500,00 kg - 1 stuk
Totaal gewicht	500,00 kg
Identificatiemethode	Vaststelling met monstername
Destructieve handeling voor identificatie	Nee
Opmerking	<p>De hoeveelheid is een schatting en kan afwijken van de werkelijke toestand.</p> <p>Er zijn 2 stalen genomen 1 in de kelder van het gelijkvloers en 1 in de algemene delen.</p> <p>Heel de kelder is bezet met dezelfde cement bezetting.</p>
