Asbestinventarisatetest

Eric Sasselaan 29/101, 2020 Antwerpen

Attestnummer : 20251005-000177.000

Asbestveilig (maar niet asbestvrij)

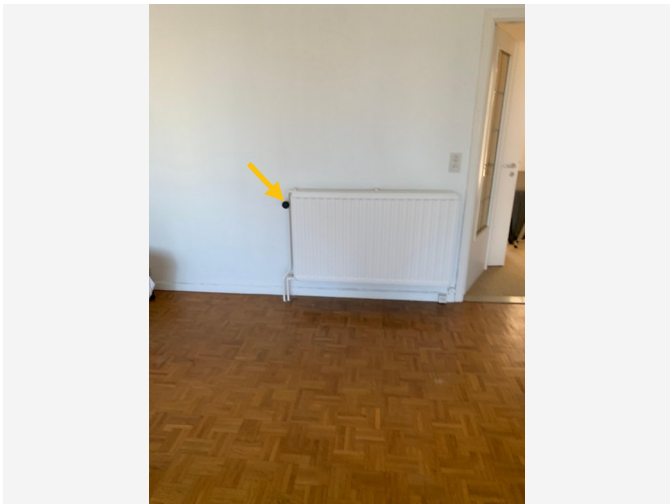
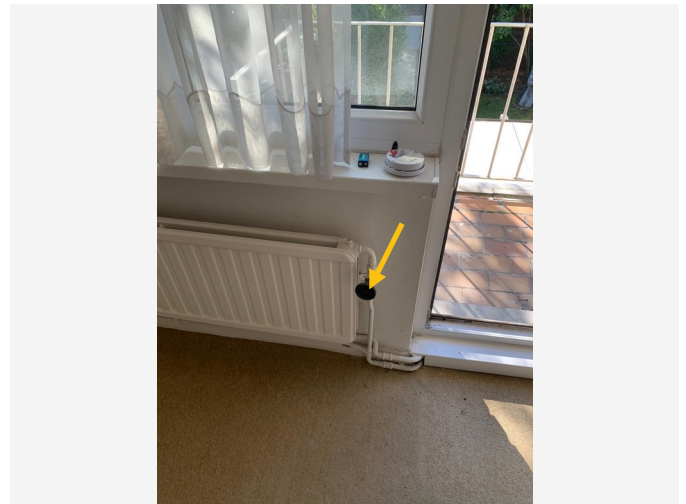
Het asbestmateriaal valt onder de mijlpaal van 2040.

Eindbeoordeling materiaalrisico	Laag materiaalrisico en/of verlaagde kans op vezelvrijgave
---------------------------------	--

Gebondenheid	Categorie 1: hechtgebonden in oorsprong
Asbestsoort (vezeltype)	Crocidoliet aanwezig
Asbestconcentratie	Laag (< 50%)
Afschermingsgraad van het gehele materiaal	Geheel of deels (ook) vrij aan binnenluchtstromen
Toestand van het materiaal	Onbeschadigd, niet verweerd

Beschrijving	Radiatorknoppen
Omgeving	Binnen
Primaire drager	Ruimteverwarming
Asbestmateriaal	Plaat, paneel, tablet - Type Bakeliet
Bindmiddel van asbestmateriaal	Kunststof of -hars
Gebondenheid op basis van bindmiddel	Hecht
Hoeveelheid (oppervlakte - dikte - aantal)	• 0,20 m ² - 1,00 cm - 1 stuk
Totaal volume	0,002 m ³
Eenvoudig bereikbaar	Ja
Bevestigingswijze	• Geschroefd
Identificatiemethode	Vaststelling zonder monstername
Destructieve handeling voor identificatie	Nee
Opmerking	De hoeveelheid is een schatting.

- Zorg voor een veilig beheer. Vermijd het beschadigen van het asbestmateriaal. Controleer de toestand jaarlijks op wijzigingen.

- Eenvoudige handelingen: mag via doe-het-zelf of door werknemer(s) met opleidingsattest eenvoudige handelingen
Deze toepassing kan door een aannemer die over een opleidingsattest eenvoudige handelingen beschikt of door een particulier (doe-het-zelf), verwijderd worden indien er geen verhoogd risico op vrijgave van asbestvezels (max. concentratie 0,01 vezels/cm³ - CODEX Art. VI.3-54) ontstaat en de toepassing voorafgaand wordt gefixeerd/bevochtigd; de individuele elementen zonder machinale werktuigen en zonder breken of gooien een voor een losgemaakt worden; en ten slotte in gesloten verpakking weggevoerd worden naar een erkend afvalpunt (recyclagepark).

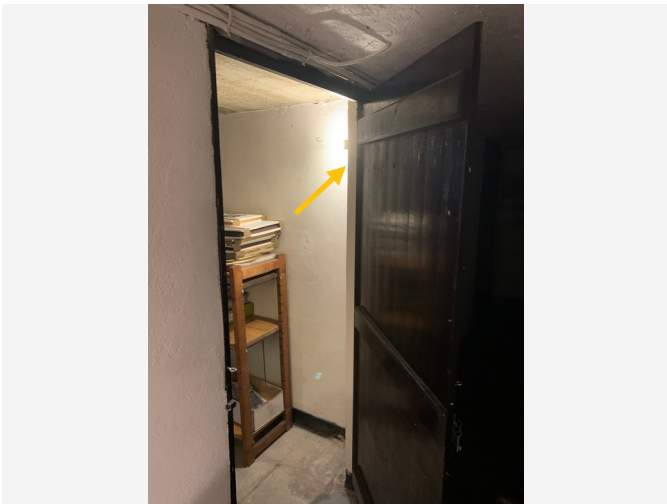
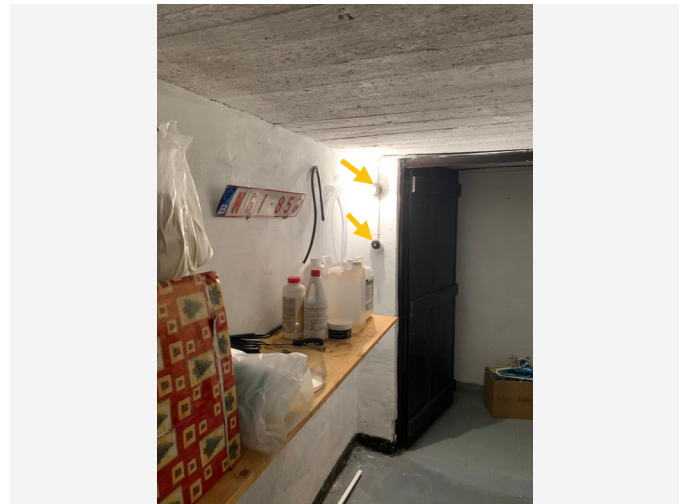
Het asbestmateriaal valt onder de mijlpaal van 2040.

Eindbeoordeling materiaalrisico	Laag materiaalrisico en/of verlaagde kans op vezelvrijgave
---------------------------------	--

Gebondenheid	Categorie 1: hechtgebonden in oorsprong
Asbestsoort (vezeltype)	Crocidoliet aanwezig
Asbestconcentratie	Laag (< 50%)
Afschermingsgraad van het gehele materiaal	Geheel of deels (ook) vrij aan de binnenlucht
Toestand van het materiaal	Onbeschadigd, niet verweerd

Beschrijving	Bakeliet schakelaars/stopcontacten
Omgeving	Binnen
Primaire drager	Communicatie en elektrische infrastructuur en uitrusting
Asbestmateriaal	Plaat, paneel, tablet - Type Bakeliet
Bindmiddel van asbestmateriaal	Kunststof of -hars
Gebondenheid op basis van bindmiddel	Hecht
Hoeveelheid (oppervlakte - dikte - aantal)	• 0,10 m ² - 1,00 cm - 1 stuk
Totaal volume	0,001 m ³
Eenvoudig bereikbaar	Ja
Bevestigingswijze	• Geschroefd
Identificatiemethode	Vaststelling zonder monstername
Destructieve handeling voor identificatie	Nee
Opmerking	De hoeveelheid is een schatting.

- Zorg voor een veilig beheer. Vermijd het beschadigen van het asbestmateriaal. Controleer de toestand jaarlijks op wijzigingen.

- Eenvoudige handelingen: mag via doe-het-zelf of door werknemer(s) met opleidingsattest eenvoudige handelingen
Deze toepassing kan door een aannemer die over een opleidingsattest eenvoudige handelingen beschikt of door een particulier (doe-het-zelf), verwijderd worden indien er geen verhoogd risico op vrijgave van asbestvezels (max. concentratie 0,01 vezels/cm³ - CODEX Art. VI.3-54) ontstaat en de toepassing voorafgaand wordt gefixeerd/bevochtigd; de individuele elementen zonder machinale werktuigen en zonder breken of gooien een voor een losgemaakt worden; en ten slotte in gesloten verpakking weggevoerd worden naar een erkend afvalpunt (recyclagepark).

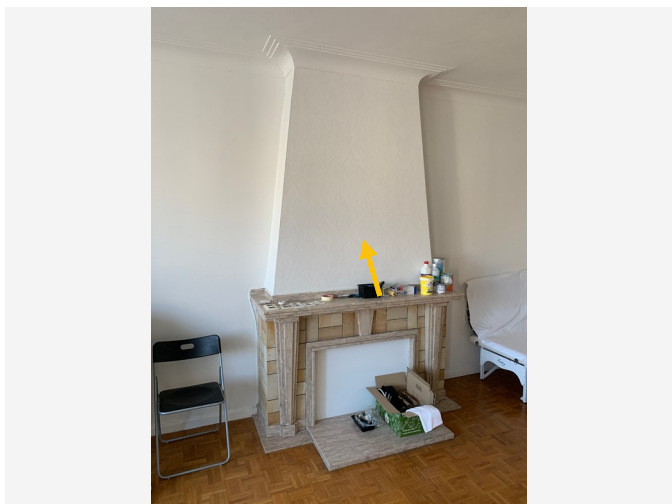
Situeringfoto

Tijdelijke beperking

Reden: Het onderzoek kan niet uitgevoerd worden binnen de bepalingen van de Welzijnswet

Uitleg van de asbestdeskundige: De schouw bevat binnenin mogelijk een asbestcement rookgaskanaal. Laat dit onderzoeken bij eventuele werken.

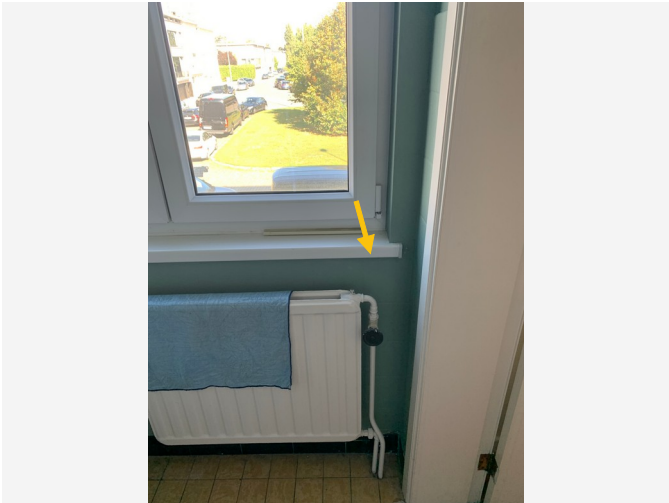
Fiche 4: Raamtabletten zijn kunststof.

De raamtabletten zijn kunststof.

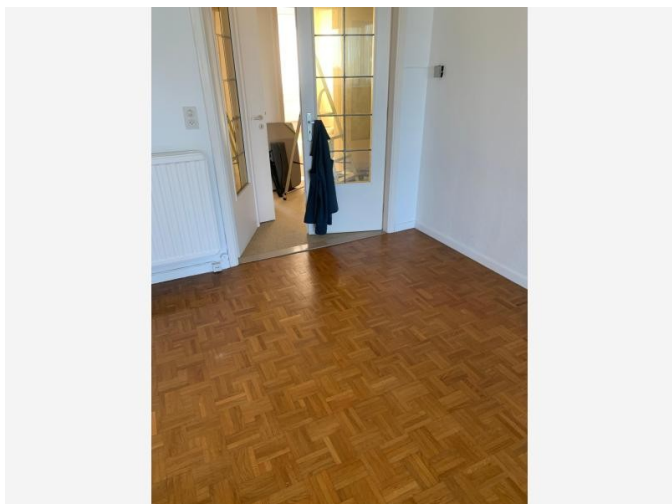
Niet-asbestverdacht vloermateriaal. parket en tapi plain + tegels.

Onder de vloeren kon niet gekeken worden.

Let op bij renovatie op oude linoleum, deze kan asbest bevatten en lijmen die gebruikt zijn om vloerzeilen vast te lijmen.

Laten onderzoeken voor je verder afbreekt.

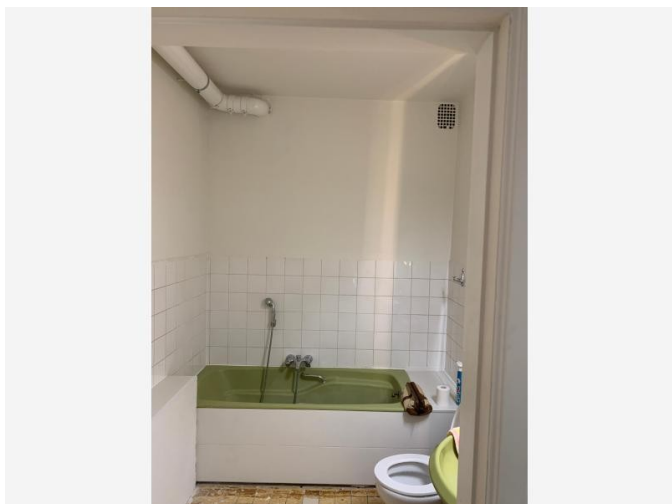
Binnenwanden en/of plafonds afgewerkt met een intacte laag faiencetegels zonder zichtbare beschadigingen. Inspectie van de onderliggende lijmlaag of tegels zelf is niet mogelijk zonder uitbreiding naar een destructief onderzoek.

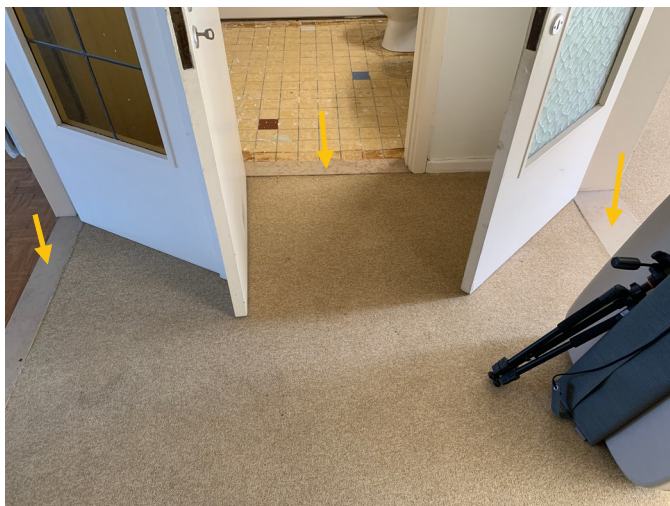
De dorpels zijn van natuursteen.

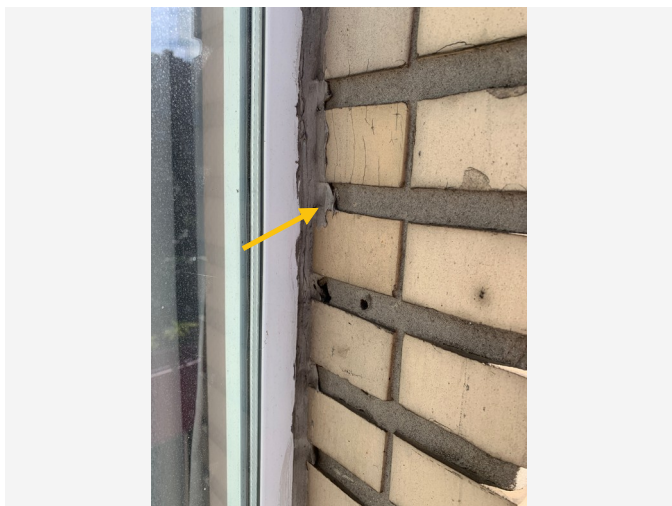
De kit aan de ramen is niet asbestverdacht.

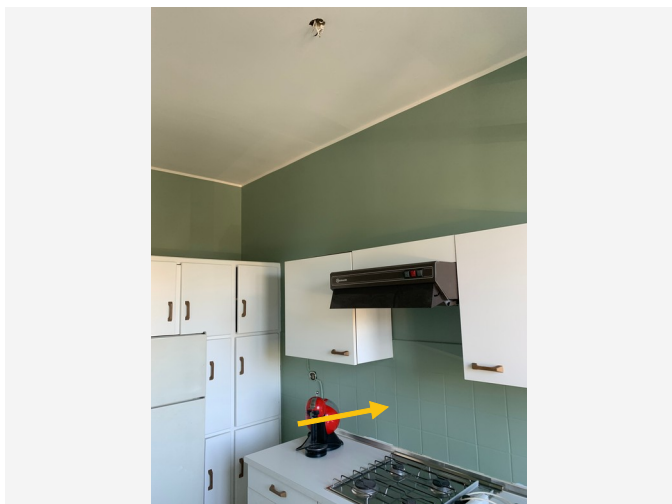
Binnenwanden en/of plafonds afgewerkt met een intacte laag faiencetegels zonder zichtbare beschadigingen. Inspectie van de onderliggende lijmlaag of tegels zelf is niet mogelijk zonder uitbreiding naar een destructief onderzoek.

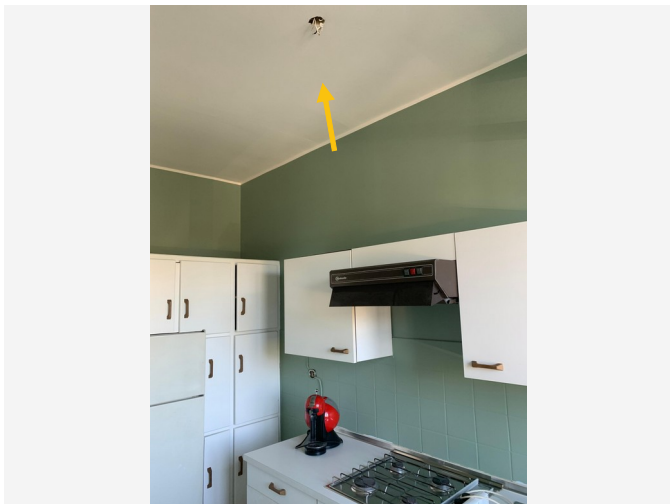
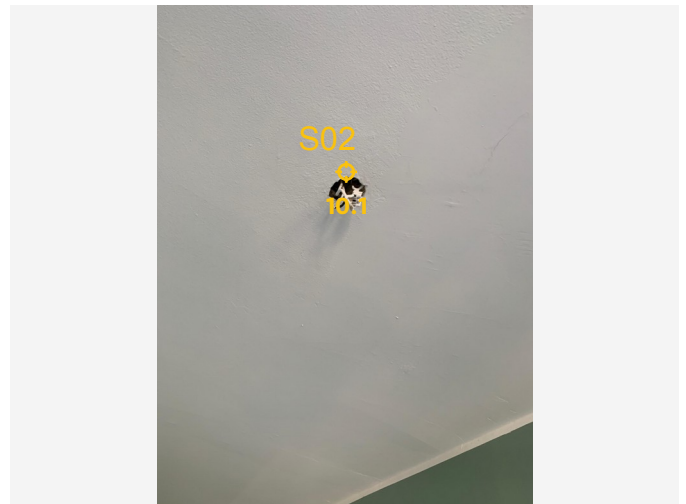
Fiche 10: Pleisterwerk plafonds

Geen asbest

#	Type	Referentie	Resultaat
10.1	Mengmonster	S02	Geen asbest

Beschrijving	Pleisterwerk plafonds
Omgeving	Binnen
Primaire drager	Plafond
Bindmiddel van materiaal	Gips - kalk
Gebondenheid op basis van bindmiddel	Niet-hechtgebonden
Hoeveelheid (oppervlakte - dikte - aantal)	• 125,00 m ² - 1,00 cm - 1 stuk
Totaal volume	1,25 m ³
Identificatiemethode	Vaststelling met monstername
Destructieve handeling voor identificatie	Nee
Opmerking	<p>De hoeveelheid is een schatting en kan afwijken van de werkelijke toestand. Waar mogelijk, wordt staalname uitgevoerd conform het inspectieprotocol: in een droge ruimte zoals een slaapkamer, in een natte ruimte zoals een keuken of badkamer, en in een traphal.</p> <p>De eerste verdieping is volledig afgeplopt met hout. Daaronder kon niet gekeken worden.</p>

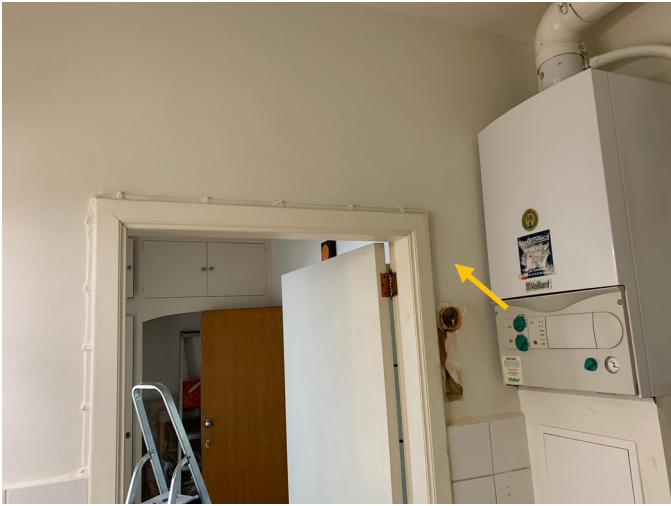
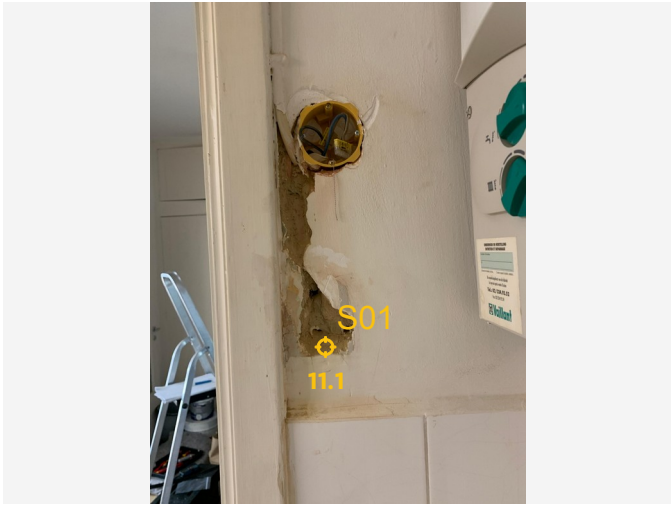
Fiche 11: Pleisterwerk wanden

Geen asbest

#	Type	Referentie	Resultaat
11.1	Mengmonster	S01	Geen asbest

Beschrijving	Pleisterwerk wanden
Omgeving	Binnen
Primaire drager	Binnenwand
Bindmiddel van materiaal	Gips - kalk
Gebondenheid op basis van bindmiddel	Niet-hechtgebonden
Hoeveelheid (oppervlakte - dikte - aantal)	• 250,00 m ² - 1,00 cm - 1 stuk
Totaal volume	2,50 m ³
Identificatiemethode	Vaststelling met monstername
Destructieve handeling voor identificatie	Nee
Opmerking	De hoeveelheid is een schatting en kan afwijken van de werkelijke toestand. Waar mogelijk, wordt staalname uitgevoerd conform het inspectieprotocol: in een droge ruimte zoals een slaapkamer, in een natte ruimte zoals een keuken of badkamer, in een traphal.
