Asbestinventarisatetest

31041A0692/00C000

Attestnummer : 20240229-000208.000

Niet-asbestveilig

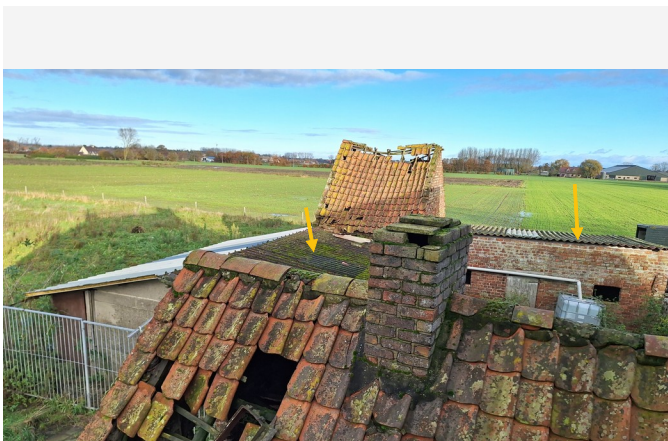
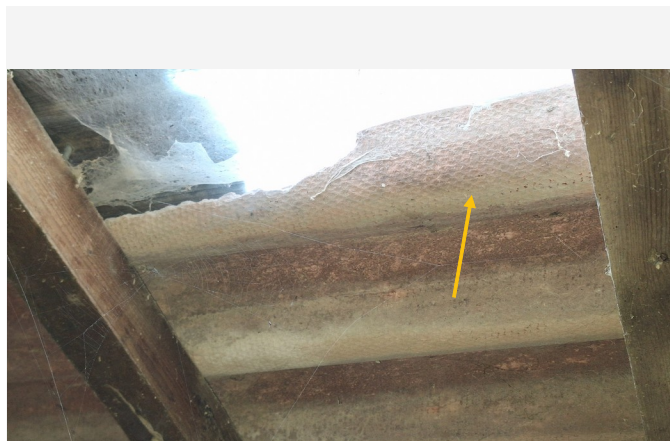
Eindbeoordeling materiaalrisico	Hoog materiaalrisico en/of hoge kans op vezelvrijgave
---------------------------------	---

<p>Gebondenheid</p>	<p>Categorie 1: hechtgebonden in oorsprong</p>
<p>Asbestsoort (vezeltype)</p>	<p>Crocidoliet aanwezig</p>
<p>Asbestconcentratie</p>	<p>Laag (< 50%)</p>
<p>Afschermingsgraad van het gehele materiaal</p>	<p>Geheel of deels (ook) vrij aan de binnenlucht</p>
<p>Toestand van het materiaal</p>	<p>Matig beschadigd, matig verweerd</p>

Beschrijving	Golfplaten dak stallen/berging
Omgeving	Grenst aan binnen- en buitenlucht
Primaire drager	Schuin dak
Asbestmateriaal	Dak- en gevelbekleding - Golfplaat
Bindmiddel van asbestmateriaal	Cement
Gebondenheid op basis van bindmiddel	Hecht
Hoeveelheid (oppervlakte - aantal)	<ul style="list-style-type: none">• 70,00 m² - 1 stuk
Totale oppervlakte	70,00 m ²
Eenvoudig bereikbaar	Ja
Bevestigingswijze	<ul style="list-style-type: none">• Geschroefd
Identificatiemethode	Vaststelling zonder monstername
Destructieve handeling voor identificatie	Nee
Opmerking	Deze hoeveelheden zijn een inschatting en kunnen niet gebruikt worden bij de opmaak van een offerte.

Dringend verwijderen

- Zorg voor een veilig beheer. Vermijd het beschadigen van het asbestmateriaal. Controleer de toestand jaarlijks op wijzigingen.
- Verwijder dit asbestmateriaal zo snel mogelijk. Volg de toestand goed op.
- Hemelwater dat afspoelt van asbestcement daken of gevels kan asbestdeeltjes bevatten. Gebruik het enkel voor gesloten circuits (bv. spoelen toiletten). Reinig na het vervangen van het dak of de gevel de dakgoten en regenwaterput of -ton om asbesthoudend sediment of slib te verwijderen

- Eenvoudige handelingen: mag via doe-het-zelf of door werknemer(s) met opleidingsattest eenvoudige handelingen
Voor toepassingen in asbestcement voorziet de wet geen verplichting om deze asbestverdachte toepassing te laten verwijderen door een firma met een opleidingsattest 'eenvoudige handelingen'. U mag in principe, ongeacht eventuele bestaande beschadigingen of vrije asbestvezels, deze asbestverdachte toepassing zelf verwijderen en afvoeren naar een kringlooppark.

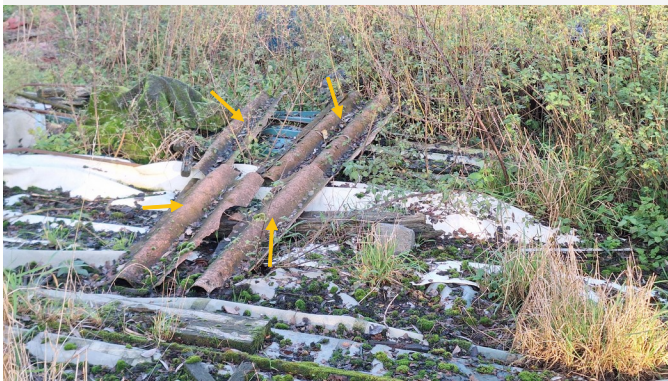
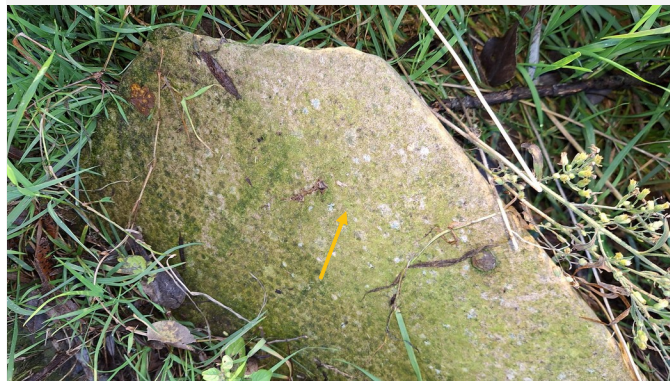
Beschrijving	Resten golfplaten in weiland
Type afvalstof	Betreft resten (contaminatie) van verwerking of beschadiging
Type resten (contaminatie)	<ul style="list-style-type: none"> • Stukken, fragmenten (los, opliggend)
Besmette materialen	<ul style="list-style-type: none"> • Organisch materiaal (mos, mest, vegetatie, ...) • Bodem
Bron van de resten	Diverse stukken van golfplaten
Omgeving	Buiten
Primaire drager	Bodem
Gebondenheid resten	Hecht
Hoeveelheid (gewicht - aantal)	<ul style="list-style-type: none"> • 15,00 kg - 1 stuk
Totaal gewicht	15,00 kg
Eenvoudig bereikbaar	Ja

Dringend verwijderen

- Verwijder het asbestafval.

- Eenvoudige handelingen: mag via doe-het-zelf of door werknemer(s) met opleidingsattest eenvoudige handelingen
Voor toepassingen in asbestcement voorziet de wet geen verplichting om deze asbestverdachte toepassing te laten verwijderen door een firma met een opleidingsattest 'eenvoudige handelingen'. U mag in principe, ongeacht eventuele bestaande beschadigingen of vrije asbestvezels, deze asbestverdachte toepassing zelf verwijderen en afvoeren naar een kringlooppark.

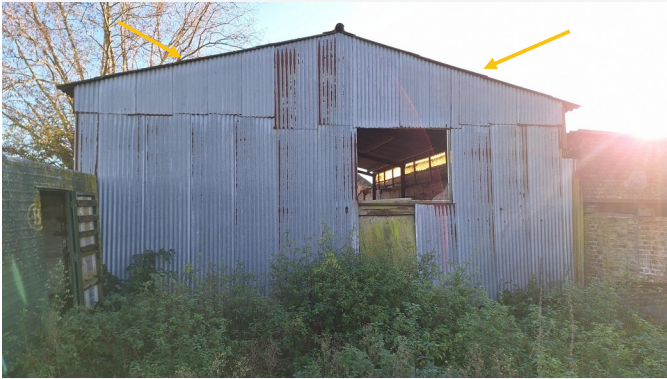
Eindbeoordeling materiaalrisico	Hoog materiaalrisico en/of hoge kans op vezelvrijgave
---------------------------------	---

<p>Gebondenheid</p>	<p>Categorie 1: hechtgebonden in oorsprong</p>
<p>Asbestsoort (vezeltype)</p>	<p>Crocidoliet aanwezig</p>
<p>Asbestconcentratie</p>	<p>Laag (< 50%)</p>
<p>Afschermingsgraad van het gehele materiaal</p>	<p>Geheel of deels (ook) vrij aan de binnenlucht</p>
<p>Toestand van het materiaal</p>	<p>Matig beschadigd, matig verweerd</p>

Beschrijving	Golfplaten dak hangaar
Omgeving	Grenst aan binnen- en buitenlucht
Primaire drager	Schuin dak
Asbestmateriaal	Dak- en gevelbekleding - Golfplaat
Bindmiddel van asbestmateriaal	Cement
Gebondenheid op basis van bindmiddel	Hecht
Hoeveelheid (oppervlakte - aantal)	<ul style="list-style-type: none">• 200,00 m² - 1 stuk
Totale oppervlakte	200,00 m ²
Eenvoudig bereikbaar	Ja
Bevestigingswijze	<ul style="list-style-type: none">• Geschroefd
Identificatiemethode	Vaststelling zonder monsternamen
Destructieve handeling voor identificatie	Nee
Opmerking	Deze hoeveelheden zijn een inschatting en kunnen niet gebruikt worden bij de opmaak van een offerte.

Dringend verwijderen

- Zorg voor een veilig beheer. Vermijd het beschadigen van het asbestmateriaal. Controleer de toestand jaarlijks op wijzigingen.
- Hemelwater dat afspoelt van asbestcement daken of gevels kan asbestdeeltjes bevatten. Gebruik het enkel voor gesloten circuits (bv. spoelen toiletten). Reinig na het vervangen van het dak of de gevel de dakgoten en regenwaterput of -ton om asbesthoudend sediment of slib te verwijderen

- Eenvoudige handelingen: mag via doe-het-zelf of door werknemer(s) met opleidingsattest eenvoudige handelingen
Voor toepassingen in asbestcement voorziet de wet geen verplichting om deze asbestverdachte toepassing te laten verwijderen door een firma met een opleidingsattest 'eenvoudige handelingen'. U mag in principe, ongeacht eventuele bestaande beschadigingen of vrije asbestvezels, deze asbestverdachte toepassing zelf verwijderen en afvoeren naar een kringlooppark.

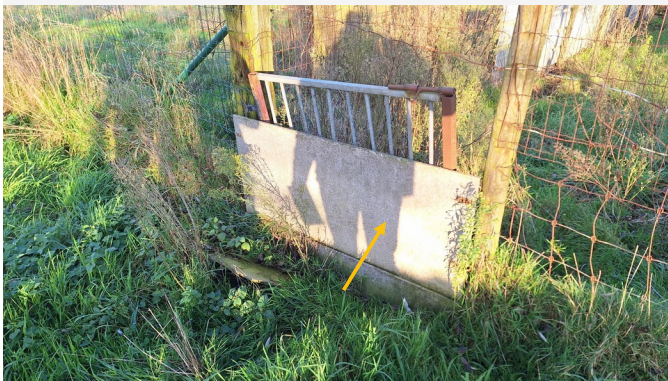
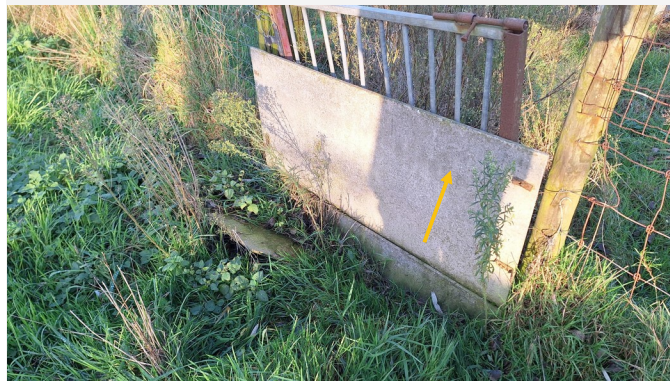
Beschrijving	Cementplaat in weide tegen poortje
Type afvalstof	Betreft stock-voorraad of gedemonteerde asbestmaterialen
Aanwezige resten	De plaat
Omgeving	Buiten
Primaire drager	Bodem
Asbestmaterialen	<ul style="list-style-type: none"> • Plaat, paneel, tablet - Generiek
Bindmiddel van asbestmateriaal	Cement
Gebondenheid op basis van bindmiddel	Hecht
Hoeveelheid (gewicht - aantal)	<ul style="list-style-type: none"> • 10,00 kg - 1 stuk
Totaal gewicht	10,00 kg
Eenvoudig bereikbaar	Ja

Dringend verwijderen

- Verwijder het asbestafval.

- Eenvoudige handelingen: mag via doe-het-zelf of door werknemer(s) met opleidingsattest eenvoudige handelingen
Voor toepassingen in asbestcement voorziet de wet geen verplichting om deze asbestverdachte toepassing te laten verwijderen door een firma met een opleidingsattest 'eenvoudige handelingen'. U mag in principe, ongeacht eventuele bestaande beschadigingen of vrije asbestvezels, deze asbestverdachte toepassing zelf verwijderen en afvoeren naar een kringlooppark.

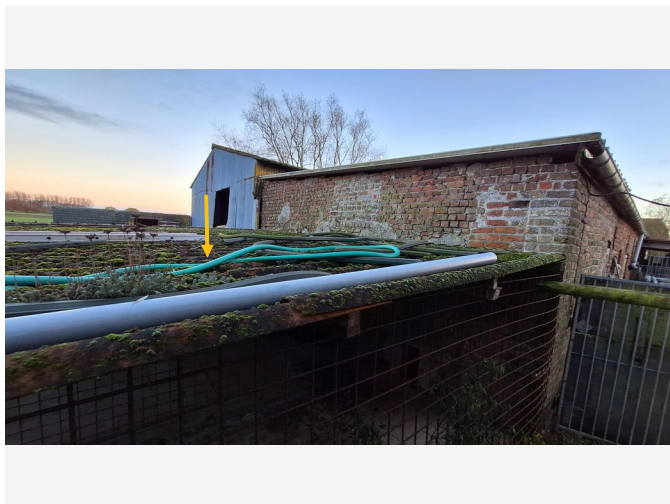
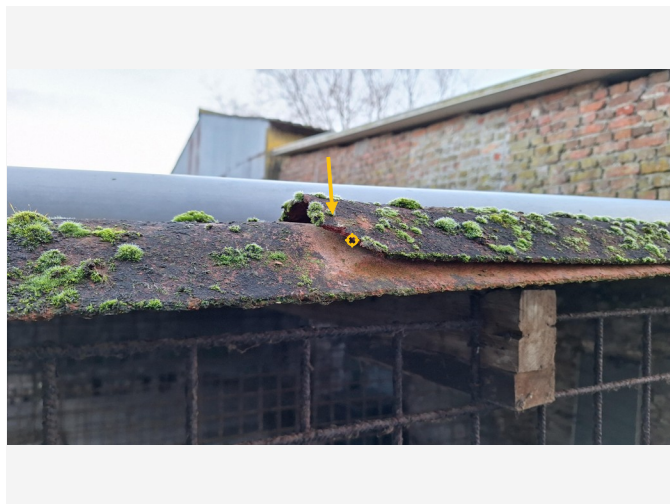
Eindbeoordeling materiaalrisico	Verhoogd materiaalrisico en/of verhoogde kans op vezelvrijgave
---------------------------------	--

<p>Gebondenheid</p>	<p>Categorie 1: hechtgebonden in oorsprong</p>
<p>Asbestsoort (vezeltype)</p>	<p>Crocidoliet aanwezig</p>
<p>Asbestconcentratie</p>	<p>Laag (< 50%)</p>
<p>Afschermingsgraad van het gehele materiaal</p>	<p>Geheel of deels vrij aan de buitenlucht</p>
<p>Toestand van het materiaal</p>	<p>Matig beschadigd, matig verweerd</p>

#	Type	Referentie	Resultaat
5.1	Puntmonster	MM03	Crocidoliet, Chrysotiel

Beschrijving	Golfplaten hondenkennels
Omgeving	Buiten
Primaire drager	Schuin dak
Asbestmateriaal	Dak- en gevelbekleding - Golfplaat
Bindmiddel van asbestmateriaal	Cement
Gebondenheid op basis van bindmiddel	Hecht
Hoeveelheid (oppervlakte - aantal)	<ul style="list-style-type: none">• 35,00 m² - 1 stuk
Totale oppervlakte	35,00 m ²
Eenvoudig bereikbaar	Ja
Bevestigingswijze	<ul style="list-style-type: none">• Geschroefd
Identificatiemethode	Vaststelling met monstername
Destructieve handeling voor identificatie	Ja
Opmerking	Deze hoeveelheden zijn een inschatting en kunnen niet gebruikt worden bij de opmaak van een offerte.

Verwijderen

- Zorg voor een veilig beheer. Vermijd het beschadigen van het asbestmateriaal. Controleer de toestand jaarlijks op wijzigingen.
- Hemelwater dat afspoelt van asbestcement daken of gevels kan asbestdeeltjes bevatten. Gebruik het enkel voor gesloten circuits (bv. spoelen toiletten). Reinig na het vervangen van het dak of de gevel de dakgoten en regenwaterput of -ton om asbesthoudend sediment of slib te verwijderen

- Eenvoudige handelingen: mag via doe-het-zelf of door werknemer(s) met opleidingsattest eenvoudige handelingen
Voor toepassingen in asbestcement voorziet de wet geen verplichting om deze asbestverdachte toepassing te laten verwijderen door een firma met een opleidingsattest 'eenvoudige handelingen'. U mag in principe, ongeacht eventuele bestaande beschadigingen of vrije asbestvezels, deze asbestverdachte toepassing zelf verwijderen en afvoeren naar een kringlooppark.

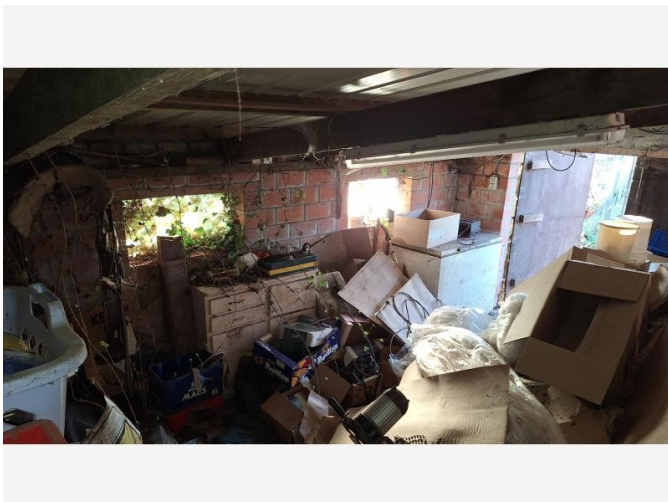
Situeringfoto

Reden: Materiaal in opslag

Uitleg van de asbestdeskundige: De garage is volgestouwt met roerende goederen zodat een volledige inspectie niet mogelijk is. Gezien het materiaal noch aan de eigenaar toebehoort, noch aan de huidige bewoner van het goed is het niet mogelijk om dit op eenvoudige manier te verwijderen.

Voor de zones waar het dak, vloer en wanden konden geïnspecteerd worden, lijken deze geen asbesttoepassingen te bevatten.

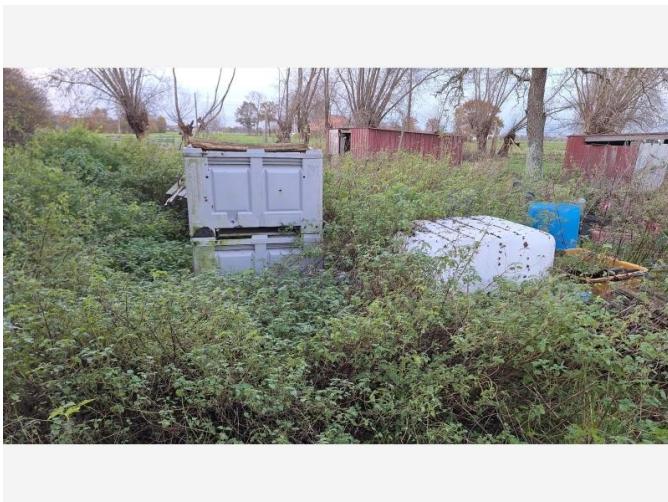
Situeringsfoto

Reden: Overwoekerende vegetatie

Uitleg van de asbestdeskundige: Tijdens het plaatsbezoek wordt vastgesteld dat grote delen van de directe omgeving van de bestaande constructies volledig overwoekerd zijn. Daarbij is de bodem niet langer zichtbaar en kan niet langer vastgesteld worden of er zich op deze locaties nog andere asbesthoudende toepassingen (waaronder afval) zich bevinden.

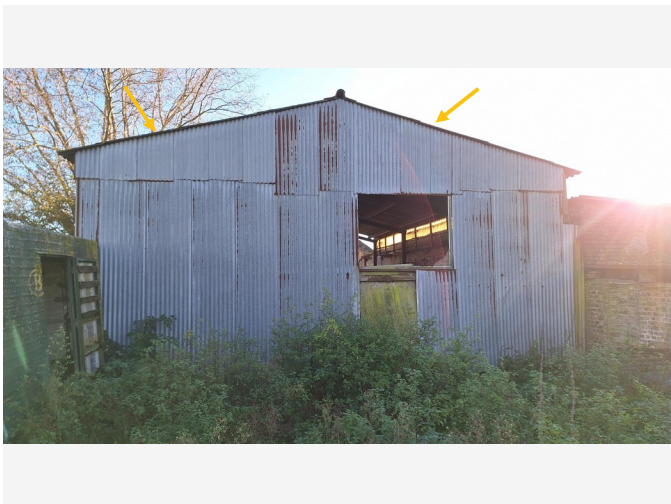
Situeringsfoto

Reden: Het te onderzoeken materiaal situeert zich hoger dan 3,50 m te rekenen vanaf een veilige ondergrond

Uitleg van de asbestdeskundige: Het dak van de hangaar bevindt zich op grote hoogte zodat een volledige inspectie niet mogelijk is.

(Asbest)materiaal	Dak- en gevelbekleding - Golfplaat
Karakterisatie	Asbest (verdacht)
Primaire drager	Schuin dak

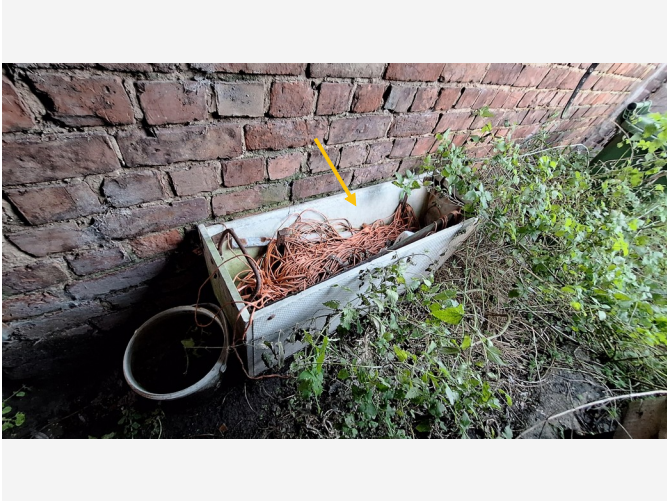
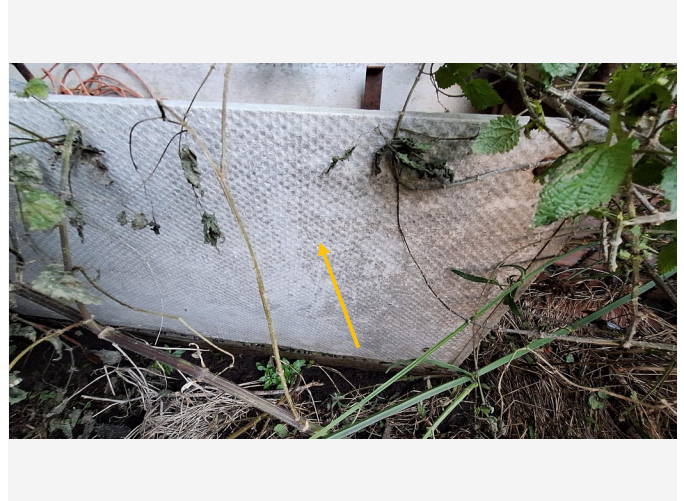
Eindbeoordeling materiaalrisico	Laag materiaalrisico en/of verlaagde kans op vezelvrijgave
Opmerking	Art. 33/7 Materialendecreet bepaalt dat indien het goed dateert van bouwjaar 2000 of ouder, de nieuwe eigenaar de verplichting heeft alle asbesthoudende materialen te verwijderen bij onderhouds-, ontmantelings- of herstellingswerken, als deze materialen door die werken eenvoudig bereikbaar zijn geworden.

Beschrijving	Bak naast stallen
Omgeving	Buiten
Primaire drager	Bodem

Asbesttoepassing	Bak, reservoir, kuip, bloembak
Bindmiddel van asbesttoepassing	Cement
Gebondenheid op basis van bindmiddel	Hecht
Hoeveelheid (gewicht - aantal)	• 10,00 kg - 1 stuk
Totaal gewicht	10,00 kg
Identificatiemethode	Vaststelling zonder monstername
Destructieve handeling voor identificatie	Nee
Opmerking	Deze hoeveelheden zijn een inschatting en kunnen niet gebruikt worden bij de opmaak van een offerte.

- Vermijd het beschadigen van de asbesttoepassing. Controleer de toestand jaarlijks op wijzigingen.
- Verwijder deze asbesttoepassing zo snel mogelijk. Volg de toestand goed op.

- Eenvoudige handelingen: mag via doe-het-zelf of door werknemer(s) met opleidingsattest eenvoudige handelingen
Voor toepassingen in asbestcement voorziet de wet geen verplichting om deze asbestverdachte toepassing te laten verwijderen door een firma met een opleidingsattest 'eenvoudige handelingen'. U mag in principe, ongeacht eventuele bestaande beschadigingen of vrije asbestvezels, deze asbestverdachte toepassing zelf verwijderen en afvoeren naar een kringlooppark.

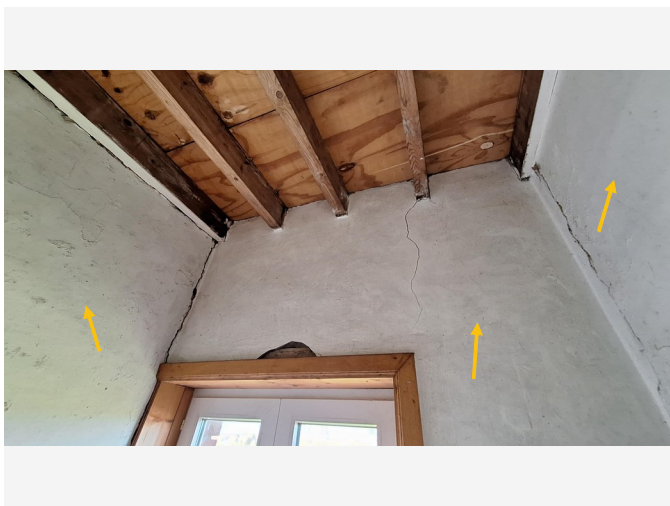
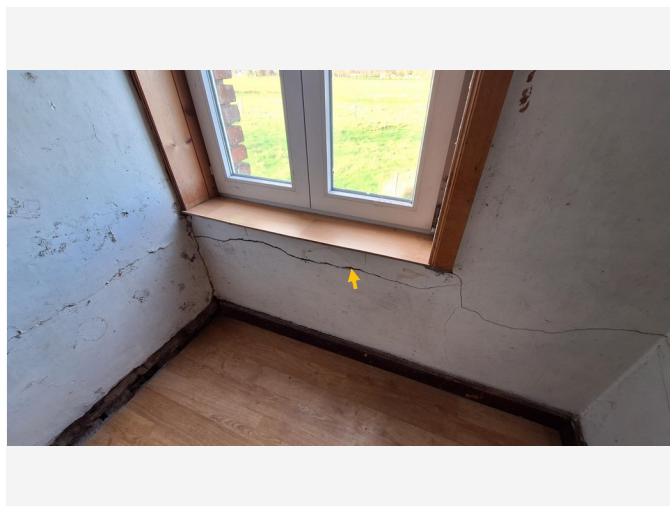
Fiche 15: Pleister wanden (diverse plaatsen)

Geen asbest
