Asbestinventarisatetest

Brugse Steenweg 4, 8377 Zuienkerke

Attestnummer : 20240717-000089.000

Niet-asbestveilig

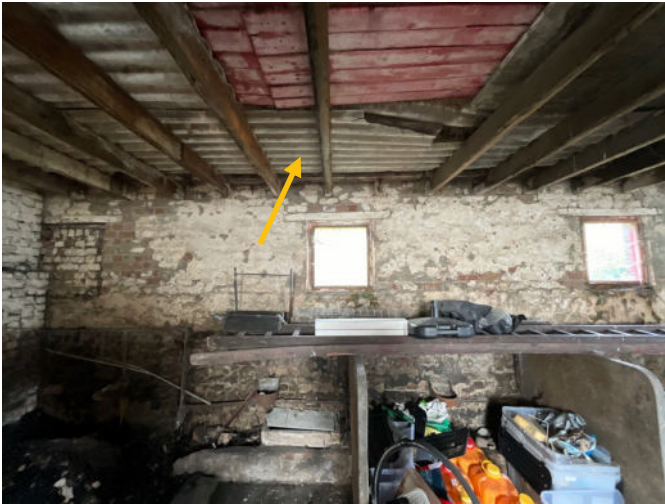
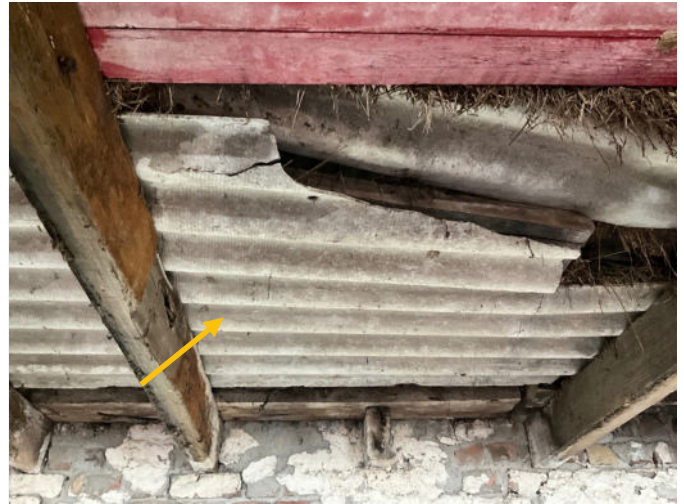
Eindbeoordeling materiaalrisico	Hoog materiaalrisico en/of hoge kans op vezelvrijgave
Opmerking	Art. 33/7 Materialendecreet bepaalt dat indien het goed dateert van bouwjaar 2000 of ouder, de nieuwe eigenaar de verplichting heeft alle asbesthoudende materialen te verwijderen bij onderhouds-, ontmantelings- of herstellingswerken, als deze materialen door die werken eenvoudig bereikbaar zijn geworden.

Gebondenheid	Categorie 1: hechtgebonden in oorsprong
Asbestsoort (vezeltype)	Crocidoliet aanwezig
Asbestconcentratie	Laag (< 50%)
Afschermingsgraad van het gehele materiaal	Geheel of deels (ook) vrij aan de binnenlucht
Toestand van het materiaal	Zwaar beschadigd, zwaar verweerd

Beschrijving	Golfplaten tussen roostering plafond schuur
Omgeving	Grenst aan binnen- en buitenlucht
Primaire drager	Plafond
Asbestmateriaal	Dak- en gevelbekleding - Golfplaat
Bindmiddel van asbestmateriaal	Cement
Gebondenheid op basis van bindmiddel	Hecht
Hoeveelheid (oppervlakte - aantal)	<ul style="list-style-type: none">• 30,00 m² - 1 stuk
Totale oppervlakte	30,00 m ²
Eenvoudig bereikbaar	Ja
Bevestigingswijze	<ul style="list-style-type: none">• Geklemd
Identificatiemethode	Vaststelling zonder monstername
Destructieve handeling voor identificatie	Nee
Opmerking	Deze hoeveelheden zijn een inschatting en kunnen niet gebruikt worden bij de opmaak van een offerte.

- Verwijder dit asbestmateriaal zo snel mogelijk. Volg de toestand goed op.

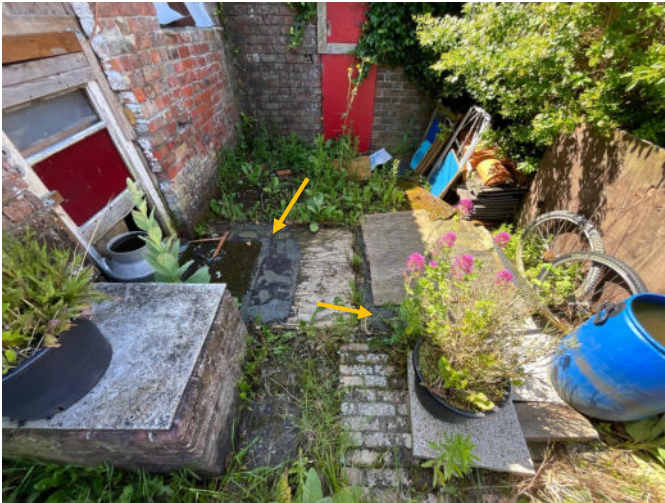
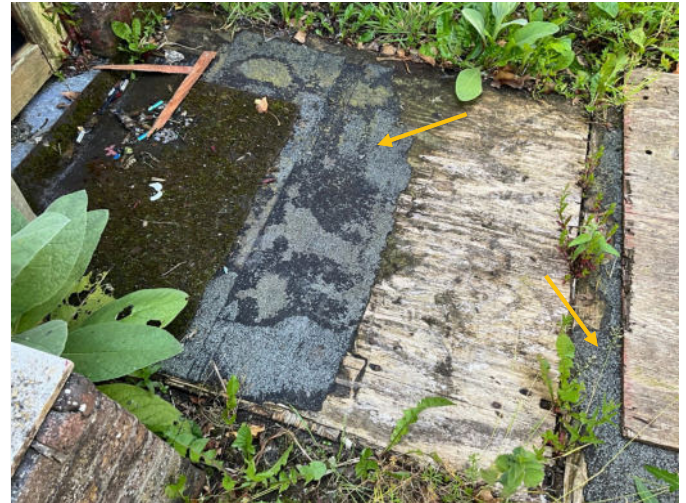
Beschrijving	Roofing
Type afvalstof	Betreft resten (contaminatie) van verwerking of beschadiging
Type resten (contaminatie)	<ul style="list-style-type: none">• Stukken, fragmenten (los, opliggend)
Besmette materialen	<ul style="list-style-type: none">• Bodem
Bron van de resten	Bron van de resten is niet meer aanwezig
Omgeving	Buiten
Primaire drager	Bodem
Gebondenheid resten	Hecht
Hoeveelheid (gewicht - aantal)	<ul style="list-style-type: none">• 5,00 kg - 1 stuk
Totaal gewicht	5,00 kg
Eenvoudig bereikbaar	Ja
Identificatiemethode	Vaststelling zonder monsternamen
Opmerking	Deze hoeveelheden zijn een inschatting en kunnen niet gebruikt worden bij de opmaak van een offerte.

- Verwijder het asbestafval.

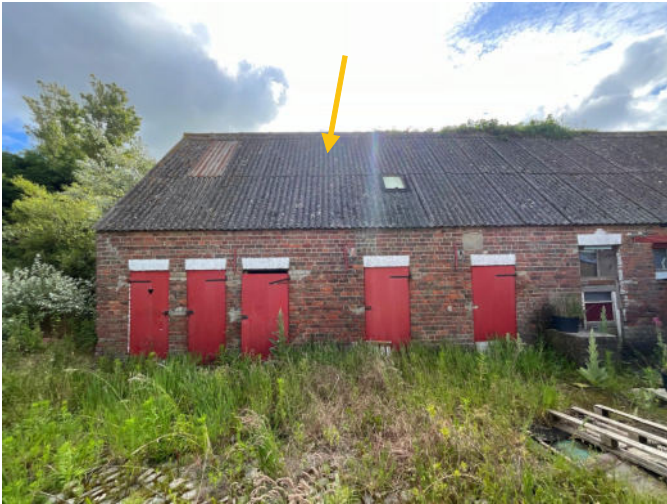
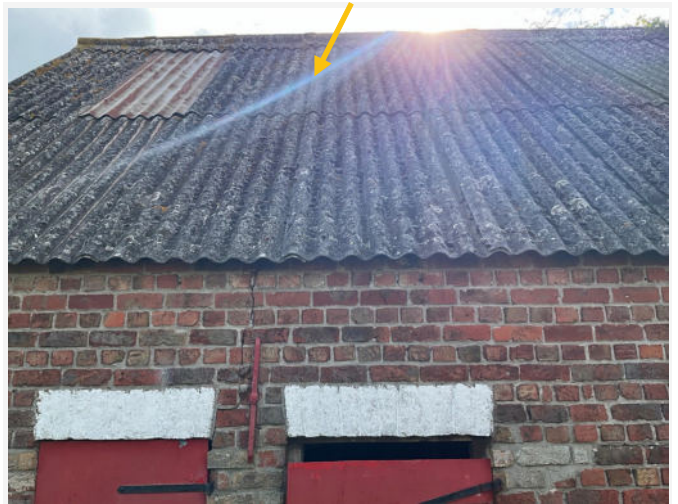
Eindbeoordeling materiaalrisico	Hoog materiaalrisico en/of hoge kans op vezelvrijgave
Opmerking	<p>Art. 33/1 & 33/2 Materialendecreet bepaalt dat het verboden is:</p> <ul style="list-style-type: none">- om constructies zoals zonnepanelen, overzetdaken en reclamepanelen te bevestigen aan of over asbesthoudende dak- en gevelbekleding.- om asbesthoudende dak- en gevelbekleding in te sluiten of te bedekken met andere materialen.- om dak- en gevelbekleding van asbestcement te reinigen of te ontmossen. <p>Mijlpaal Vlaamse Regering 2034:</p> <p>De Vlaamse Regering wil tegen 2034 het meest risicovolle asbest weg hebben. Dit gaat over de eenvoudig bereikbare, niet-hechtgebonden asbestmaterialen en asbestcementen dak- en gevelbekleding en rookgas- en hemelwaterafvoerkanalen aan de buitenkant van de constructie.</p> <p>Te nemen maatregelen:</p> <ol style="list-style-type: none">1) Zorg voor een veilig beheer. Vermijd het beschadigen van het asbestmateriaal. Controleer de toestand jaarlijks op wijzigingen.2) Verwijder dit asbestmateriaal zo snel mogelijk. Volg de toestand goed op.3) Hemelwater dat afspoelt van asbesthoudende daken of gevels, kan asbestvezels bevatten. Gebruik dit water enkel voor gesloten circuits (bv. Spoelen toiletten). Reinig na het vervangen van het dak of de gevelbekleding, de dakgoten en regewaterput of -ton om asbesthoudend sediment of slib te verwijderen. <p>Art. 33/7 Materialendecreet bepaalt dat indien het goed dateert van bouwjaar 2000 of ouder, de nieuwe eigenaar de verplichting heeft alle asbesthoudende materialen te verwijderen bij onderhouds-, ontmantelings- of herstellingswerken, als deze materialen door die werken eenvoudig bereikbaar zijn geworden.</p>

Gebondenheid	Categorie 1: hechtgebonden in oorsprong
Asbestsoort (vezeltype)	Crocidoliet aanwezig
Asbestconcentratie	Laag (< 50%)
Afschermingsgraad van het gehele materiaal	Geheel of deels (ook) vrij aan de binnenlucht
Toestand van het materiaal	Matig beschadigd, matig verweerd

Beschrijving	Golfplaten als dakbedekking
Omgeving	Grenst aan binnen- en buitenlucht
Primaire drager	Schuin dak
Asbestmateriaal	Dak- en gevelbekleding - Golfplaat
Bindmiddel van asbestmateriaal	Cement
Gebondenheid op basis van bindmiddel	Hecht
Hoeveelheid (oppervlakte - aantal)	<ul style="list-style-type: none">• 280,00 m² - 1 stuk
Totale oppervlakte	280,00 m ²
Eenvoudig bereikbaar	Ja
Bevestigingswijze	<ul style="list-style-type: none">• Geschroefd
Identificatiemethode	Vaststelling zonder monstername
Destructieve handeling voor identificatie	Nee
Opmerking	Deze hoeveelheden zijn een inschatting en kunnen niet gebruikt worden bij de opmaak van een offerte.

- Verwijder dit asbestmateriaal zo snel mogelijk. Volg de toestand goed op.
- Hemelwater dat afspoelt van asbestcement daken of gevels kan asbestdeeltjes bevatten. Gebruik het enkel voor gesloten circuits (bv. spoelen toiletten). Reinig na het vervangen van het dak of de gevel de dakgoten en regenwaterput of -ton om asbesthoudend sediment of slib te verwijderen

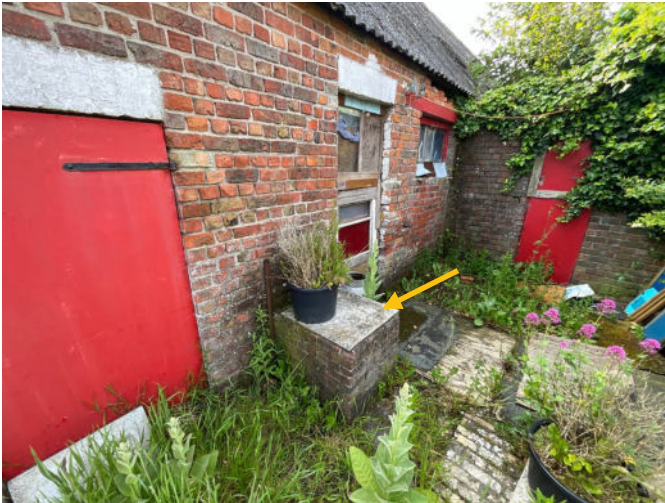
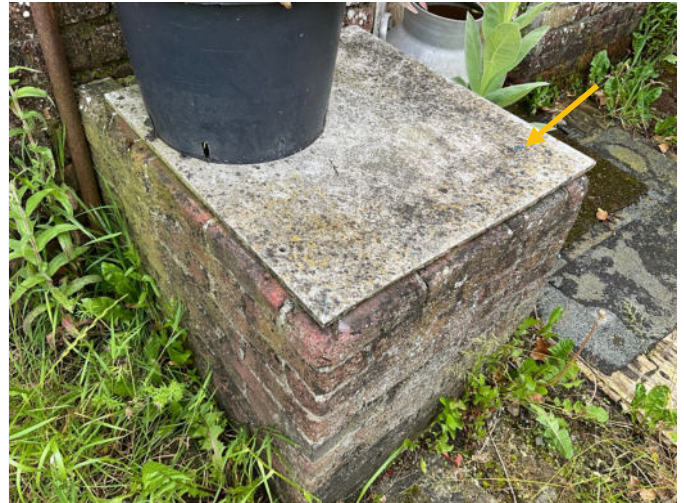
Beschrijving	Asbestcement plaatmateriaal
Type afvalstof	Betreft stock-voorraad of gedemonteerde asbestmaterialen
Aanwezige resten	2 asbestcementplaten als deksel op waterput.
Omgeving	Buiten
Primaire drager	Waterput
Asbestmaterialen	<ul style="list-style-type: none">Dak- en gevelbekleding - Plaat
Bindmiddel van asbestmateriaal	Cement
Gebondenheid op basis van bindmiddel	Hecht
Hoeveelheid (gewicht - aantal)	<ul style="list-style-type: none">10,00 kg - 1 stuk
Totaal gewicht	10,00 kg
Eenvoudig bereikbaar	Ja
Identificatiemethode	Vaststelling zonder monsternamen
Opmerking	Deze hoeveelheden zijn een inschatting en kunnen niet gebruikt worden bij de opmaak van een offerte.

- Verwijder het asbestafval.

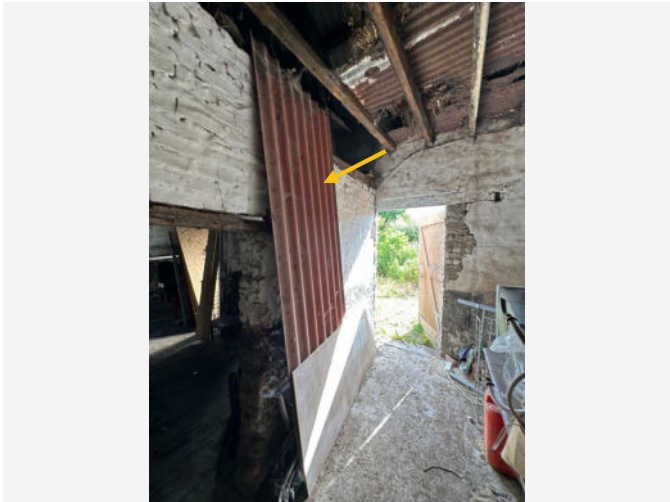
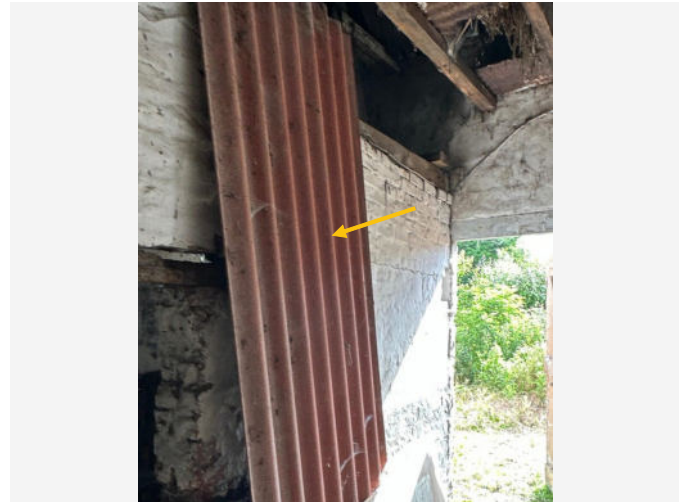
Fiche 5: Golfplaten in schuur gestapeld tegen muur

Beschrijving	Golfplaten in schuur gestapeld tegen muur
Type afvalstof	Betreft stock-voorraad of gedemonteerde asbestmaterialen
Aanwezige resten	Golfplaten gestapeld in de schuur.
Omgeving	Binnen
Primaire drager	Onderdelen - stock
Asbestmaterialen	<ul style="list-style-type: none">Dak- en gevelbekleding - Golfplaat
Bindmiddel van asbestmateriaal	Cement
Gebondenheid op basis van bindmiddel	Hecht
Hoeveelheid (gewicht - aantal)	<ul style="list-style-type: none">30,00 kg - 1 stuk
Totaal gewicht	30,00 kg
Eenvoudig bereikbaar	Ja
Identificatiemethode	Vaststelling zonder monstername
Opmerking	Deze hoeveelheden zijn een inschatting en kunnen niet gebruikt worden bij de opmaak van een offerte.

- Verwijder het asbestafval.

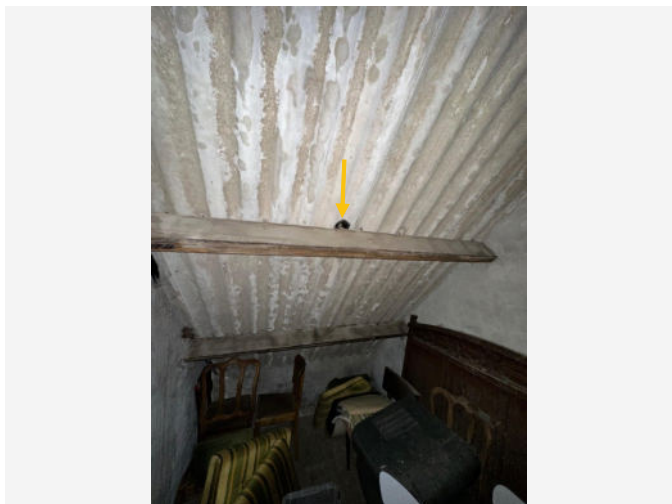
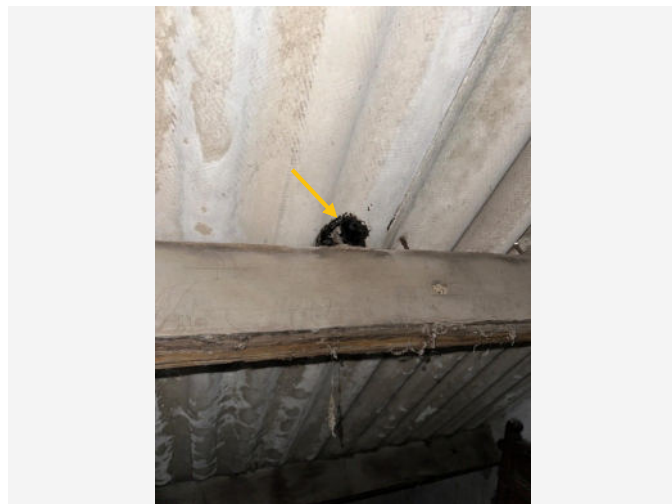
Eindbeoordeling materiaalrisico	Verhoogd materiaalrisico en/of verhoogde kans op vezelvrijgave
Opmerking	Art. 33/7 Materialendecreet bepaalt dat indien het goed dateert van bouwjaar 2000 of ouder, de nieuwe eigenaar de verplichting heeft alle asbesthoudende materialen te verwijderen bij onderhouds-, ontmantelings- of herstellingswerken, als deze materialen door die werken eenvoudig bereikbaar zijn geworden.

Gebondenheid	Categorie 1: hechtgebonden in oorsprong
Asbestsoort (vezeltype)	Crocidoliet aanwezig
Asbestconcentratie	Laag (< 50%)
Afschermingsgraad van het gehele materiaal	Geheel of deels (ook) vrij aan de binnenlucht
Toestand van het materiaal	Licht beschadigd, licht verweerd. Intact materiaal type Pical – asbestboard of categorie III 'gebondenheid'

Beschrijving	Lijm golfplaten
Omgeving	Binnen
Primaire drager	Schuin dak
Asbestmateriaal	In-situ afwerkingslagen - Smeerlaag
Bindmiddel van asbestmateriaal	Kunststof of -hars
Gebondenheid op basis van bindmiddel	Hecht
Hoeveelheid (oppervlakte - dikte - aantal)	• 0,01 m ² - 0,30 cm - 1 stuk
Totaal volume	< 0,001 m ³
Eenvoudig bereikbaar	Ja
Bevestigingswijze	• Verlijmd, ingegoten, versmeerd
Identificatiemethode	Vaststelling zonder monstername Motivatie: Op vraag van de eigenaar-opdrachtgever werd geen monstername uitgevoerd
Destructieve handeling voor identificatie	Nee
Opmerking	Deze hoeveelheden zijn een inschatting en kunnen niet gebruikt worden bij de opmaak van een offerte.

- Verwijder dit asbestmateriaal zo snel mogelijk. Volg de toestand goed op.

- Eenvoudige handelingen: mag via doe-het-zelf of door werknemer(s) met opleidingsattest eenvoudige handelingen
De smeerlaag is aangebracht op de golfplaten. Als de golfplaten in hun geheel worden verwijderd, kan de smeerlaag zonder problemen mee worden verwijderd.

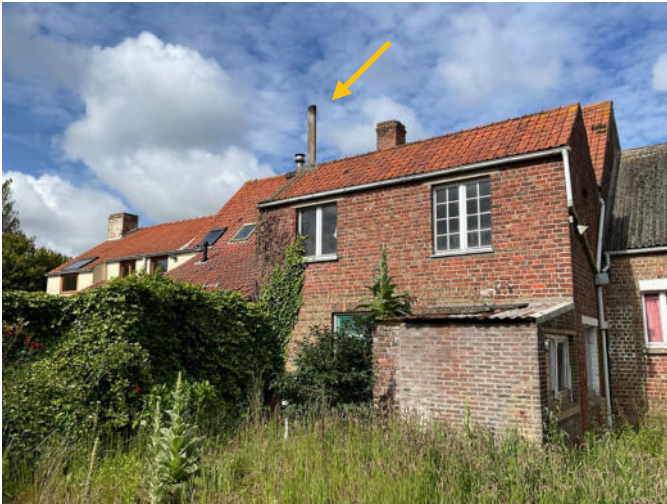
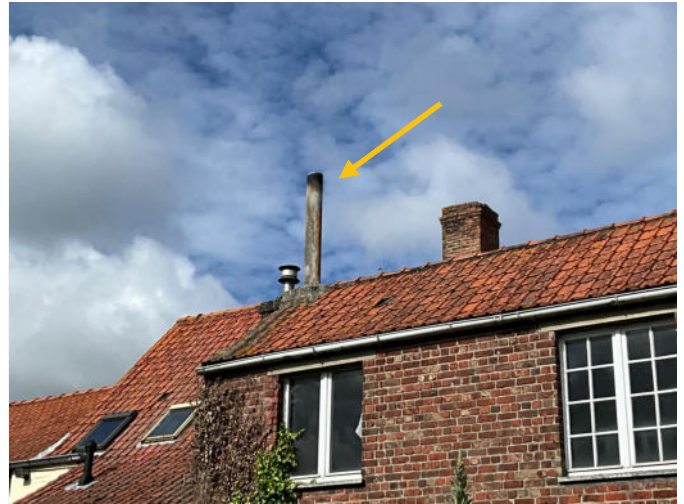
Eindbeoordeling materiaalrisico	Verhoogd materiaalrisico en/of verhoogde kans op vezelvrijgave
Opmerking	Art. 33/7 Materialendecreet bepaalt dat indien het goed dateert van bouwjaar 2000 of ouder, de nieuwe eigenaar de verplichting heeft alle asbesthoudende materialen te verwijderen bij onderhouds-, ontmantelings- of herstellingswerken, als deze materialen door die werken eenvoudig bereikbaar zijn geworden.

Gebondenheid	Categorie 1: hechtgebonden in oorsprong
Asbestsoort (vezeltype)	Crocidoliet aanwezig
Asbestconcentratie	Laag (< 50%)
Afschermingsgraad van het gehele materiaal	Geheel of deels vrij aan de buitenlucht
Toestand van het materiaal	Matig beschadigd, matig verweerd

Beschrijving	Rookgasafvoer
Omgeving	Buiten
Primaire drager	HVAC infrastructuur en uitrusting
Asbestmateriaal	Rookgaskanaal
Bindmiddel van asbestmateriaal	Cement
Gebondenheid op basis van bindmiddel	Hecht
Hoeveelheid (lengte - omtrek - dikte - aantal)	<ul style="list-style-type: none">• 2,00 m - 90,00 cm - 1,00 cm - 1 stuk
Totaal volume	0,018 m ³
Eenvoudig bereikbaar	Ja
Bevestigingswijze	<ul style="list-style-type: none">• Verlijmd, ingegoten, versmeerd
Identificatiemethode	Vaststelling zonder monsternamen
Destructieve handeling voor identificatie	Nee
Opmerking	Deze hoeveelheden zijn een inschatting en kunnen niet gebruikt worden bij de opmaak van een offerte.

- Verwijder dit asbestmateriaal zo snel mogelijk. Volg de toestand goed op.

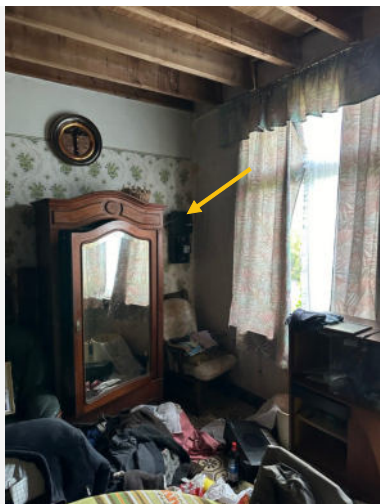
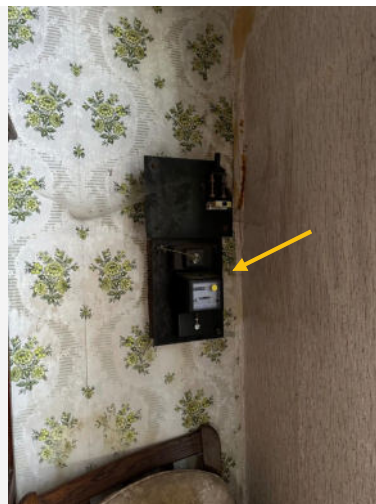
Eindbeoordeling materiaalrisico	Laag materiaalrisico en/of verlaagde kans op vezelvrijgave
Opmerking	Art. 33/7 Materialendecreet bepaalt dat indien het goed dateert van bouwjaar 2000 of ouder, de nieuwe eigenaar de verplichting heeft alle asbesthoudende materialen te verwijderen bij onderhouds-, ontmantelings- of herstellingswerken, als deze materialen door die werken eenvoudig bereikbaar zijn geworden.

Gebondenheid	Categorie 1: hechtgebonden in oorsprong
Asbestsoort (vezeltype)	Crocidoliet aanwezig
Asbestconcentratie	Laag (< 50%)
Afschermingsgraad van het gehele materiaal	Geheel of deels vrij aan de buitenlucht
Toestand van het materiaal	Onbeschadigd, niet verweerd

Beschrijving	Bakelieten elektrische behuizing
Omgeving	Binnen
Primaire drager	Binnenwand
Asbestmateriaal	Plaat, paneel, tablet - Type Bakeliet
Bindmiddel van asbestmateriaal	Kunststof of -hars
Gebondenheid op basis van bindmiddel	Hecht
Hoeveelheid (oppervlakte - dikte - aantal)	• 0,04 m ² - 0,30 cm - 1 stuk
Totaal volume	< 0,001 m ³
Eenvoudig bereikbaar	Ja
Bevestigingswijze	• Geschroefd
Identificatiemethode	Vaststelling zonder monstername
Destructieve handeling voor identificatie	Nee
Opmerking	Deze hoeveelheden zijn een inschatting en kunnen niet gebruikt worden bij de opmaak van een offerte.

- Zorg voor een veilig beheer. Vermijd het beschadigen van het asbestmateriaal. Controleer de toestand jaarlijks op wijzigingen.

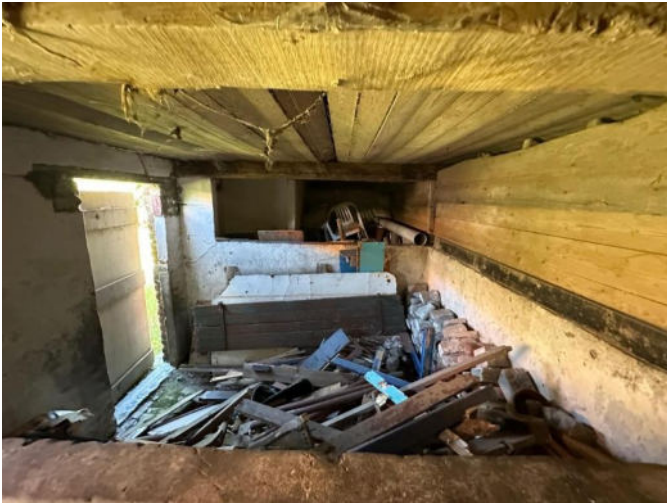
Reden: Materiaal in opslag

Uitleg van de asbestdeskundige: In de schuur stonden alle ruimtes volgestapeld met materiaal. Op het eerste zicht werden geen asbesthoudende materialen vastgesteld, maar de ruimtes konden niet grondig geïnspecteerd worden door het materiaal. Waakzaamheid is geboden eens de ruimtes worden leeggehaald. De woning staat al een tweetal jaar leeg, dus het was niet mogelijk om dit in de nabije toekomst na de inspectie leeg te halen.

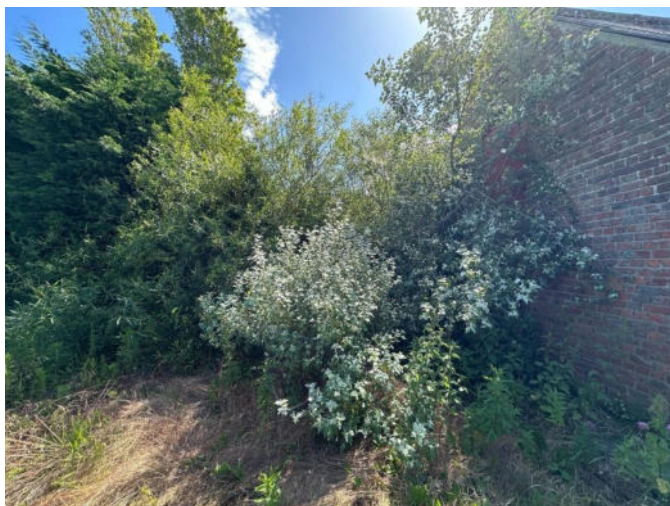
Reden: Overwoekerende vegetatie

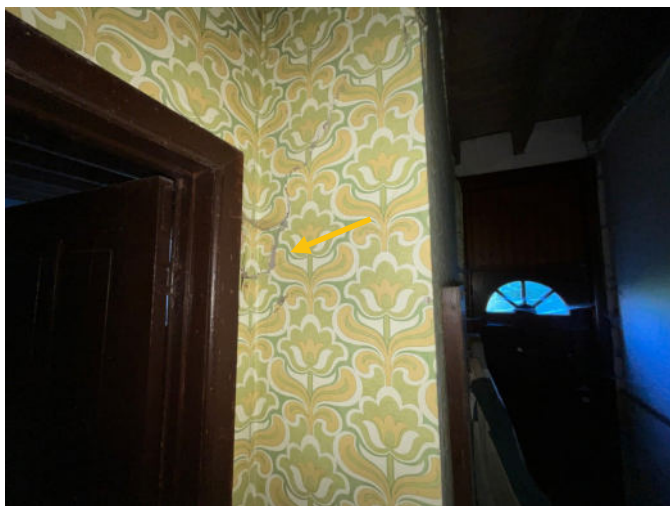
Er werd geen pleister aangebracht op de muren.
