# Asbestinventarisatietest

Beverenstraat 78, 8810 Lichtervelde

Attestnummer : 20240921-000040.000

**Niet-asbestveilig**

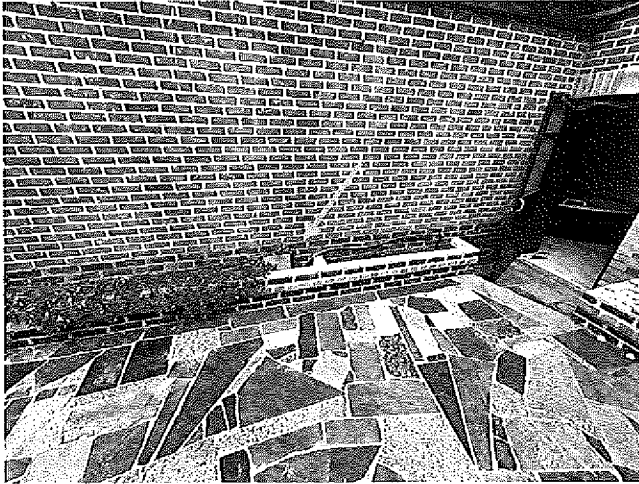
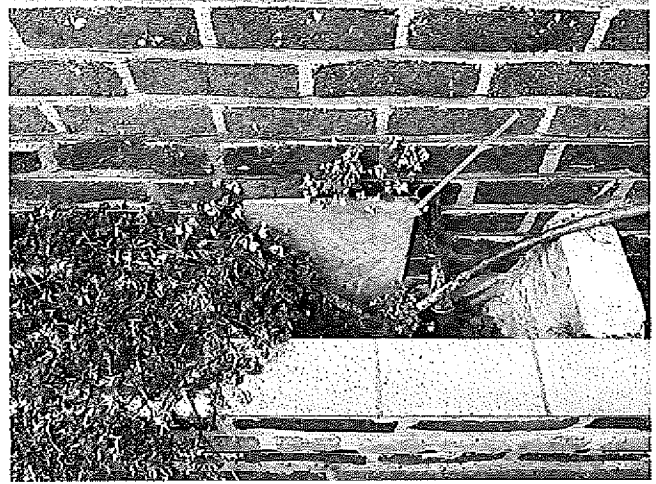
Het asbestmateriaal valt onder de mijlpaal van 2040.

**Dringend verwijderen**

- Verwijder het asbestafval.

- Eenvoudige handelingen: mag via doe-het-zelf of door werknemer(s) met opleidingsattest eenvoudige handelingen  
Voor toepassingen in asbestcement voorziet de wet geen verplichting om deze asbestverdachte toepassing te laten verwijderen door een firma met een opleidingsattest 'eenvoudige handelingen'. U mag in principe, ongeacht eventuele bestaande beschadigingen of vrije asbestvezels, deze asbestverdachte toepassing zelf verwijderen en afvoeren naar een kringlooppark.

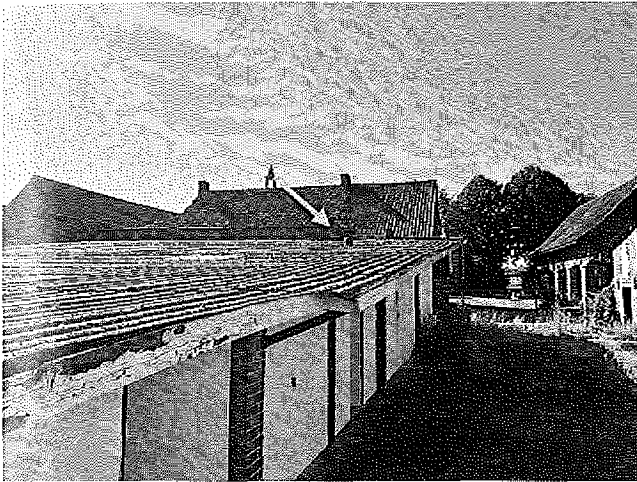
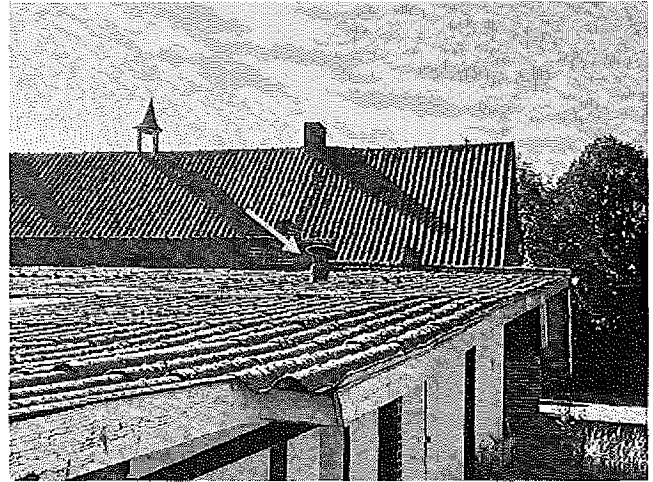
Het asbestmateriaal valt onder de mijlpaal van 2034.

**Dringend verwijderen**

Hoog materiaalrisico en/of hoge kans op vezelvrijgave

- Verwijder dit asbestmateriaal zo snel mogelijk. Volg de toestand goed op.

- Eenvoudige handelingen: mag via doe-het-zelf of door werknemer(s) met opleidingsattest eenvoudige handelingen  
Voor toepassingen in asbestcement voorziet de wet geen verplichting om deze asbestverdachte toepassing te laten verwijderen door een firma met een opleidingsattest 'eenvoudige handelingen'. U mag in principe, ongeacht eventuele bestaande beschadigingen of vrije asbestvezels, deze asbestverdachte toepassing zelf verwijderen en afvoeren naar een kringlooppark.

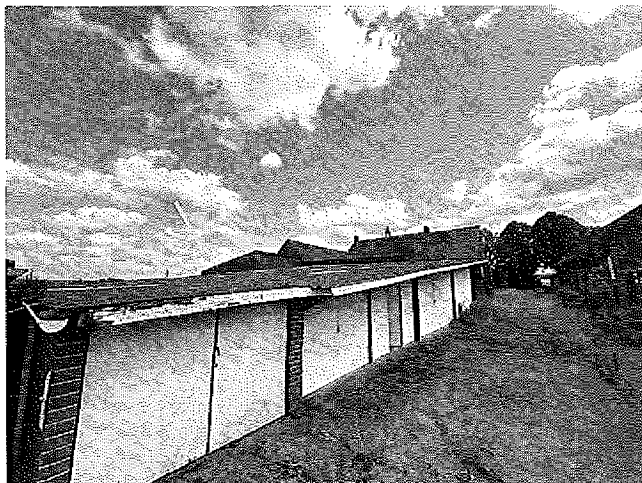
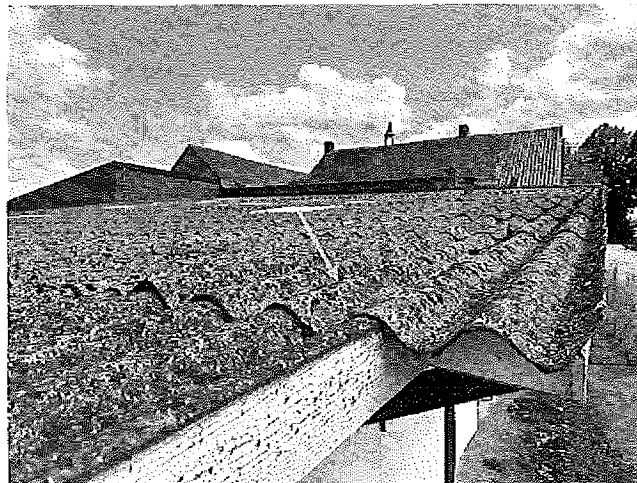
Het asbestmateriaal valt onder de mijlpaal van 2034.

**Dringend verwijderen**

Hoog materiaalrisico en/of hoge kans op vezelvrijgave

- Verwijder dit asbestmateriaal zo snel mogelijk. Volg de toestand goed op.
- Hemelwater dat afspoelt van asbestcement daken of gevels kan asbestdeeltjes bevatten. Gebruik het enkel voor gesloten circuits (bv. spoelen toiletten). Reinig na het vervangen van het dak of de gevel de dakgoten en regenwaterput of -ton om asbesthoudend sediment of slib te verwijderen

- Eenvoudige handelingen: mag via doe-het-zelf of door werknemer(s) met opleidingsattest eenvoudige handelingen  
Voor toepassingen in asbestcement voorziet de wet geen verplichting om deze asbestverdachte toepassing te laten verwijderen door een firma met een opleidingsattest 'eenvoudige handelingen'. U mag in principe, ongeacht eventuele bestaande beschadigingen of vrije asbestvezels, deze asbestverdachte toepassing zelf verwijderen en afvoeren naar een kringlooppark.

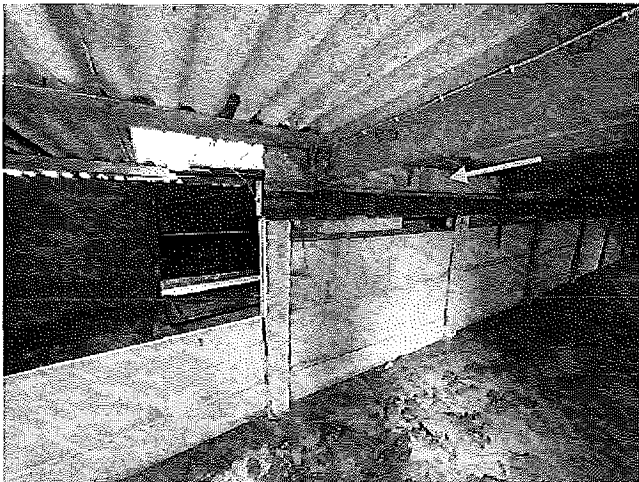
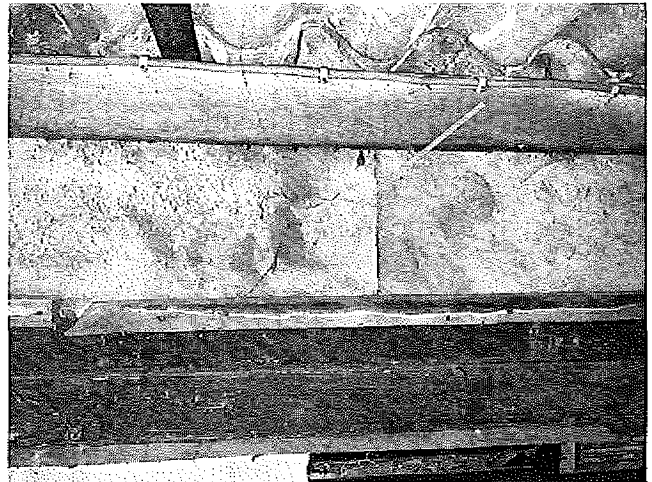
Beschrijving	Platen type Menuiserie kast loods
Omgeving	Binnen
Primaire drager	Inrichting (meubilair, ...)
Asbestmateriaal	Plaat, paneel, tablet - Type Menuiserie
Bindmiddel van asbestmateriaal	Cement
Gebondenheid op basis van bindmiddel	Hecht
Hoeveelheid (oppervlakte - dikte - aantal)	• 1,00 m <sup>2</sup> - 0,30 cm - 1 stuk
Totaal volume	0,003 m <sup>3</sup>
Eenvoudig bereikbaar	Ja
Bevestigingswijze	• Genageld, geniet
Identificatiemethode	Vaststelling zonder monstername
Destructieve handeling voor identificatie	Nee
Opmerking	Deze hoeveelheden zijn een inschatting en kunnen niet gebruikt worden bij de opmaak van een offerte.

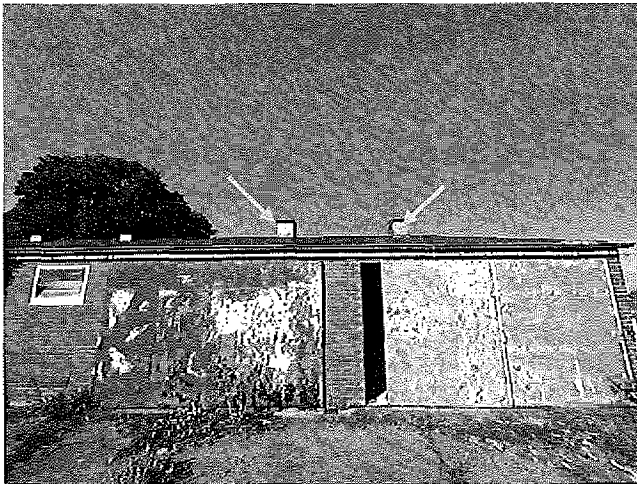
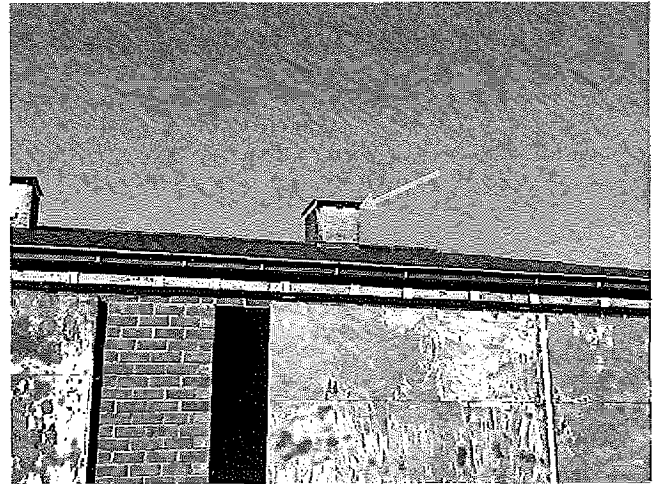
Beschrijving	Platen boven afscheiding loodsen
Omgeving	Binnen
Primaire drager	Afboording, omheining...
Asbestmateriaal	Plaat, paneel, tablet - Type Menuiserite
Bindmiddel van asbestmateriaal	Cement
Gebondenheid op basis van bindmiddel	Hecht
Hoeveelheid (oppervlakte - dikte - aantal)	• 8,00 m <sup>2</sup> - 0,30 cm - 1 stuk
Totaal volume	0,024 m <sup>3</sup>
Eenvoudig bereikbaar	Ja
Bevestigingswijze	<ul style="list-style-type: none"><li>• Geklemd</li><li>• Genageld, geniet</li></ul>
Identificatiemethode	Vaststelling met monstername
Destructieve handeling voor identificatie	Nee
Opmerking	Deze hoeveelheden zijn een inschatting en kunnen niet gebruikt worden bij de opmaak van een offerte.

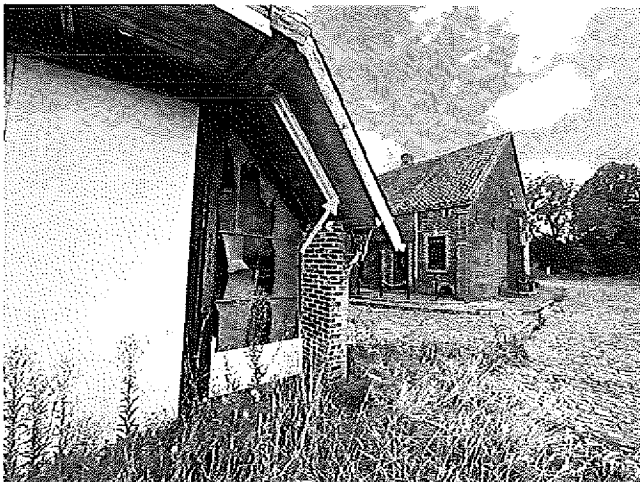
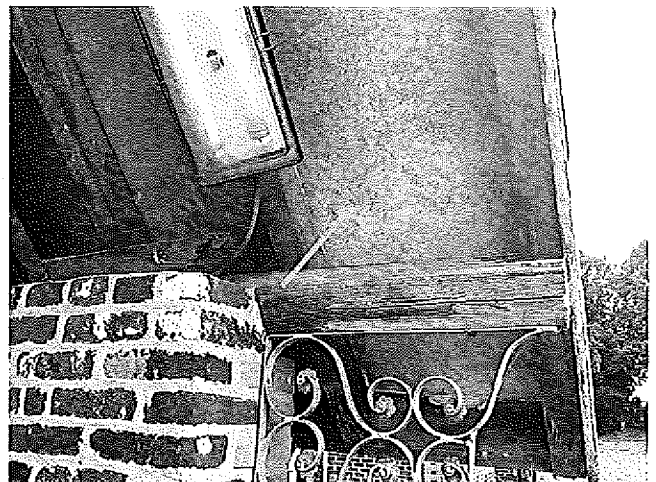
Beschrijving	Platen rond verluchtungskanalen stallingen
Omgeving	Buiten
Primaire drager	HVAC infrastructuur en uitrusting
Asbestmateriaal	Dak- en gevelbekleding - Plaat
Bindmiddel van asbestmateriaal	Cement
Gebondenheid op basis van bindmiddel	Hecht
Hoeveelheid (oppervlakte - dikte - aantal)	• 8,00 m <sup>2</sup> - 0,30 cm - 1 stuk
Totaal volume	0,024 m <sup>3</sup>
Eenvoudig bereikbaar	Ja
Bevestigingswijze	<ul style="list-style-type: none"><li>• Geschroefd</li><li>• Genageld, geniet</li></ul>
Identificatiemethode	Vaststelling zonder monstername
Destructieve handeling voor identificatie	Nee
Opmerking	Deze hoeveelheden zijn een inschatting en kunnen niet gebruikt worden bij de opmaak van een offerte.

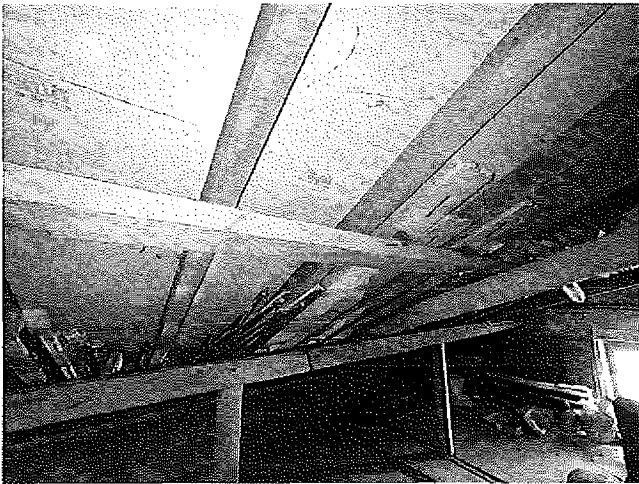
## Fiche 12: Onderdak woning platen type Menuiserite

Beschrijving	Onderdak woning platen type Menuiserite
Omgeving	Binnen
Primaire drager	Schuin dak
Asbestmateriaal	Plaat, paneel, tablet - Type Menuiserite
Bindmiddel van asbestmateriaal	Cement
Gebondenheid op basis van bindmiddel	Hecht
Hoeveelheid (oppervlakte - dikte - aantal)	• 60,00 m <sup>2</sup> - 0,30 cm - 1 stuk
Totaal volume	0,18 m <sup>3</sup>
Eenvoudig bereikbaar	Nee  • Het asbestmateriaal is bedekt (uitgezonderd laag verf, coating, behang, kunststof, textiel) en het wegnemen van het bedekkende materiaal kan niet zonder het bedekkende materiaal te beschadigen.
Bevestigingswijze	• Geklemd
Identificatiemethode	Vaststelling met monstername
Destructieve handeling voor identificatie	Nee
Opmerking	Deze hoeveelheden zijn een inschatting en kunnen niet gebruikt worden bij de opmaak van een offerte.

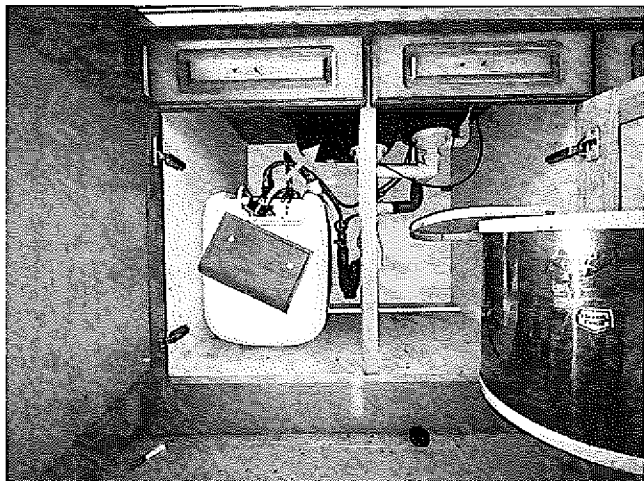
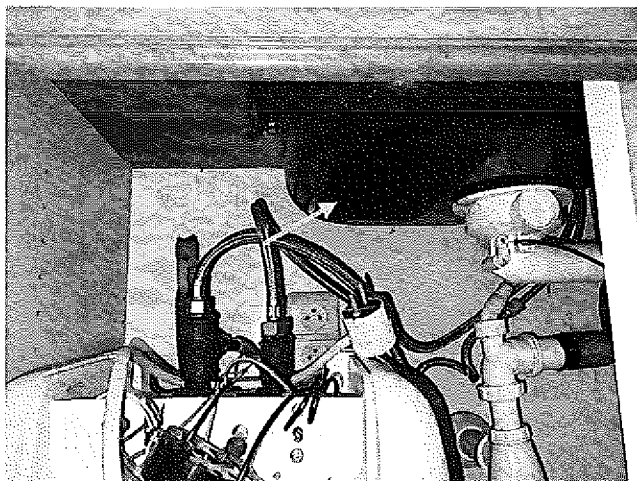
## Fiche 19: Anti-dreun wasbak keuken

Geen asbest

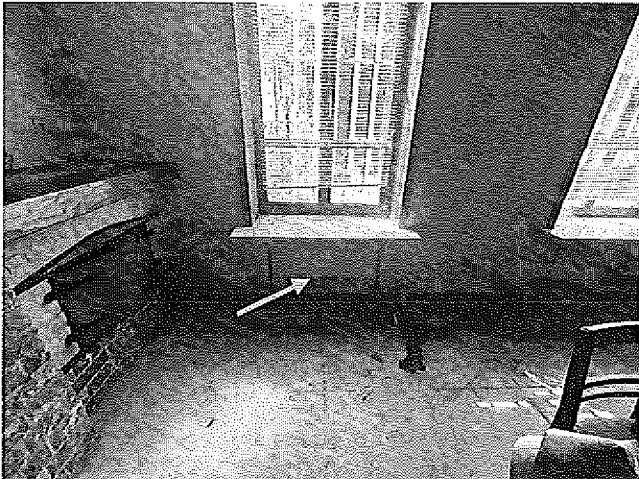
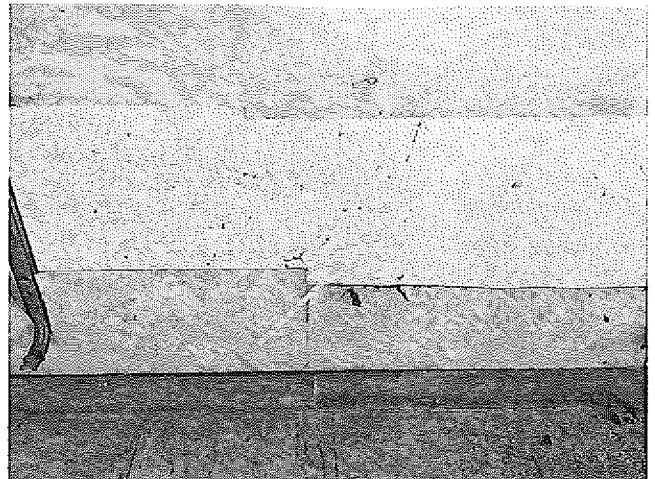
## Fiche 20: Pleister wand

Geen asbest

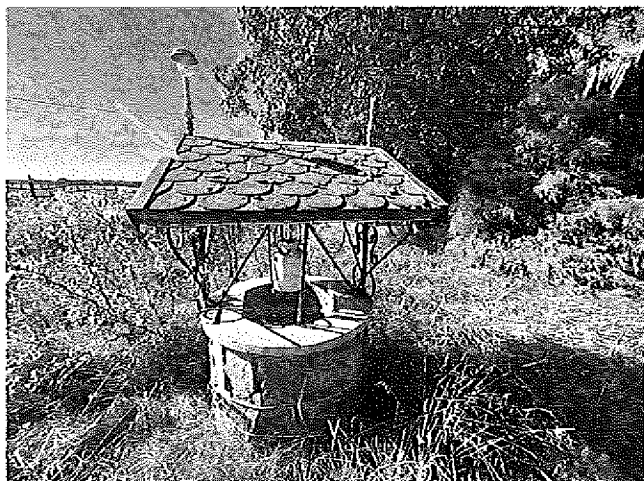
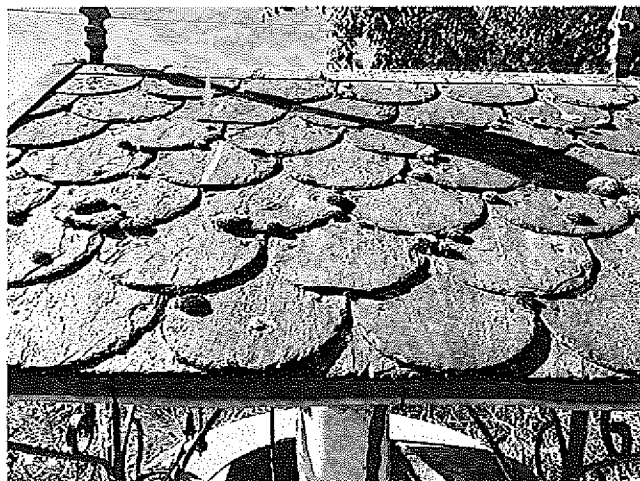
## Fiche 21: Leien afdak waterput

Geen asbest
