Asbestinventarisatetest

Stationsstraat 62, 8470 Gistel

Attestnummer : 20240906-000091.000

Uitgegeven op : 06.09.2024

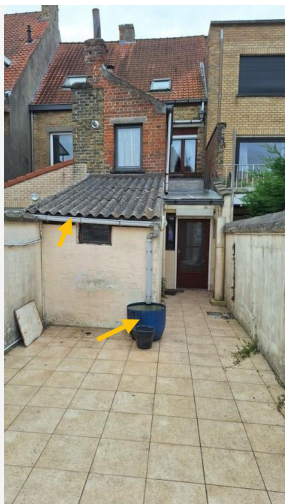
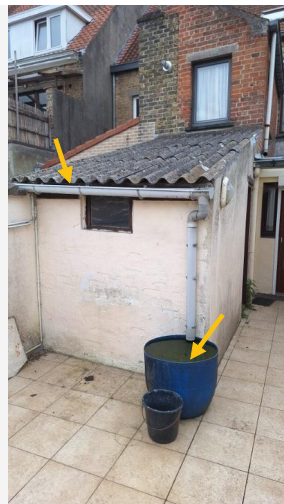
Het asbestmateriaal valt onder de mijlpaal van 2040.

Dringend verwijderen

Beschrijving	Sediment in goot en regenton
Type afvalstof	Betreft resten (contaminatie) van verwerking of beschadiging
Type resten (contaminatie)	<ul style="list-style-type: none">• Stof, deeltjes < 4 mm, flinters, gruis (los, opliggend)
Besmette materialen	<ul style="list-style-type: none">• Sediment (dakgoot, afvoerbuï, regenwaterput, ...)
Bron van de resten	Dak in asbesthoudende golfplaten.
Omgeving	Buiten
Primaire drager	Infrastructuur hemelwater (opvang en afvoer)
Gebondenheid resten	Niet hecht
Hoeveelheid (gewicht - aantal)	<ul style="list-style-type: none">• 1,00 kg - 1 stuk
Totaal gewicht	1,00 kg
Eenvoudig bereikbaar	Ja
Identificatiemethode	Vaststelling zonder monstername
Opmerking	Deze hoeveelheden zijn een inschatting en kunnen niet gebruikt worden bij de opmaak van een offerte.

- Verwijder het asbestafval.

- Eenvoudige handelingen: mag via doe-het-zelf of door werknemer(s) met opleidingsattest eenvoudige handelingen
Voor sediment of ander asbestafval voorziet de wet geen verplichting om dit te laten verwijderen door een firma met een opleidingsattest 'eenvoudige handelingen'. U mag in principe, dit asbestafval zelf verwijderen en afvoeren naar een kringlooppark.

- 1) Gebruikmaken van PE-folie en zakken om loskomende deeltjes en afval op te vangen en te verpakken;
- 2) Het materiaal niet gooien, niet breken en niet slijpen/schuren;
- 3) Het materiaal in 1 geheel losmaken en verwijderen;

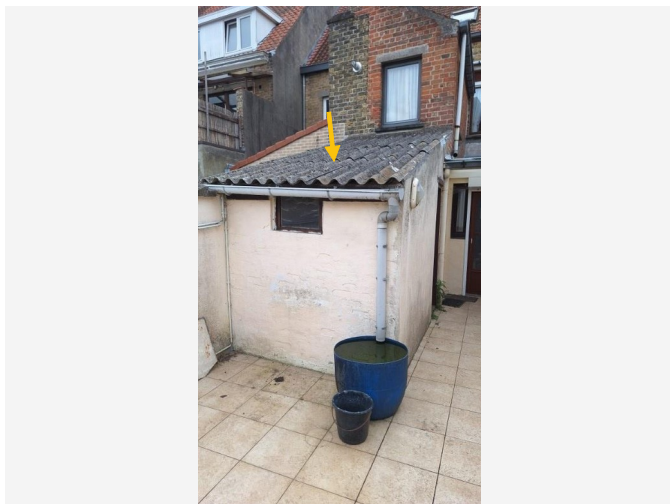
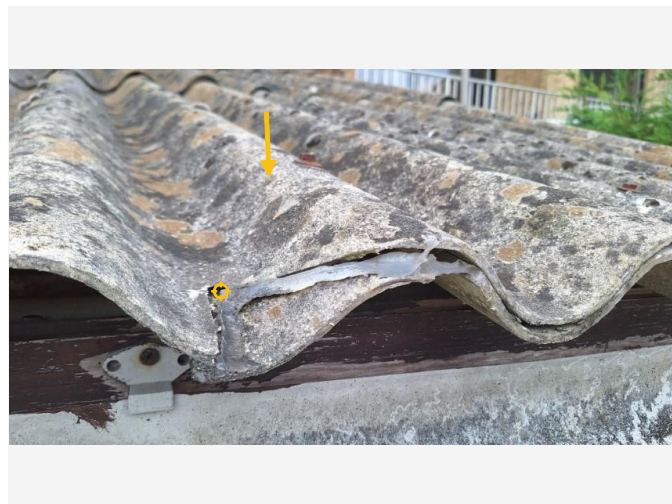
Het asbestmateriaal valt onder de mijlpaal van 2034.

Eindbeoordeling materiaalrisico	Verhoogd materiaalrisico en/of verhoogde kans op vezelvrijgave
Opmerking	<p>Art. 33/1 & 33/2 Materialendecreet bepaalt dat het verboden is:</p> <ul style="list-style-type: none">- om constructies zoals zonnepanelen, overzetdaken en reclamepanelen te bevestigen aan of over asbesthoudende dak- en gevelbekleding.- om asbesthoudende dak- en gevelbekleding in te sluiten of te bedekken met andere materialen.- om dak- en gevelbekleding van asbestcement te reinigen of te ontmossen. <p>Mijlpaal Vlaamse Regering 2034:</p> <p>De Vlaamse Regering wil tegen 2034 het meest risicovolle asbest weg hebben. Dit gaat over de eenvoudig bereikbare, niet-hechtgebonden asbestmaterialen en asbestcementen dak- en gevelbekleding en rookgas- en hemelwaterafvoerkanalen aan de buitenkant van de constructie.</p> <p>Te nemen maatregelen:</p> <ol style="list-style-type: none">1) Zorg voor een veilig beheer. Vermijd het beschadigen van het asbestmateriaal. Controleer de toestand jaarlijks op wijzigingen.2) Verwijder dit asbestmateriaal zo snel mogelijk. Volg de toestand goed op.3) Hemelwater dat afspoelt van asbesthoudende daken of gevels, kan asbestvezels bevatten. Gebruik dit water enkel voor gesloten circuits (bv. Spoelen toiletten). Reinig na het vervangen van het dak of de gevelbekleding, de dakgoten en regewaterput of -ton om asbesthoudend sediment of slib te verwijderen.

Gebondenheid	Categorie 1: hechtgebonden in oorsprong
Asbestsoort (vezeltype)	Alleen chrysotiel
Asbestconcentratie	Laag (< 50%)
Afschermingsgraad van het gehele materiaal	Geheel of deels vrij aan de buitenlucht
Toestand van het materiaal	Matig beschadigd, matig verweerd

#	Type	Referentie	Resultaat
2.1	Puntmonster	MM03	Chrysotiel

Beschrijving	Golfplaten dak buitenberging
Omgeving	Buiten
Primaire drager	Schuin dak
Asbestmateriaal	Dak- en gevelbekleding - Golfplaat
Bindmiddel van asbestmateriaal	Cement
Gebondenheid op basis van bindmiddel	Hecht
Hoeveelheid (oppervlakte - aantal)	<ul style="list-style-type: none">• 8,00 m² - 1 stuk
Totale oppervlakte	8,00 m ²
Eenvoudig bereikbaar	Ja
Bevestigingswijze	<ul style="list-style-type: none">• Geschroefd
Identificatiemethode	Vaststelling met monstername
Destructieve handeling voor identificatie	Nee
Opmerking	Deze hoeveelheden zijn een inschatting en kunnen niet gebruikt worden bij de opmaak van een offerte.

- Zorg voor een veilig beheer. Vermijd het beschadigen van het asbestmateriaal. Controleer de toestand jaarlijks op wijzigingen.
- Hemelwater dat afspoelt van asbestcement daken of gevels kan asbestdeeltjes bevatten. Gebruik het enkel voor gesloten circuits (bv. spoelen toiletten). Reinig na het vervangen van het dak of de gevel de dakgoten en regenwaterput of -ton om asbesthoudend sediment of slib te verwijderen

- Eenvoudige handelingen: mag via doe-het-zelf of door werknemer(s) met opleidingsattest eenvoudige handelingen
Voor toepassingen in asbestcement voorziet de wet geen verplichting om deze asbestverdachte toepassing te laten verwijderen door een firma met een opleidingsattest 'eenvoudige handelingen'. U mag in principe, ongeacht eventuele bestaande beschadigingen of vrije asbestvezels, deze asbestverdachte toepassing zelf verwijderen en afvoeren naar een kringlooppark.

- 1) Nat maken (water) of fixeren (fixeermiddel) van het materiaal;
- 2) Gebruikmaken van PE-folie en zakken om loskomende deeltjes en afval op te vangen en te verpakken;
- 3) Het materiaal niet gooien, niet breken en niet slijpen/schuren;
- 4) Het materiaal in 1 geheel losmaken en verwijderen;
- 5) Het materiaal opslaan in gesloten verpakking;
- 6) Bij de werkzaamheden mogen geen minderjarigen of derden aanwezig zijn;
- 7) Alle aanwezigen dragen PBM (persoonlijke beschermingsmiddelen: een stofmasker type FFP3- mondmasker of gelijkwaardig masker, een wegwerpoverall en wegwerphandschoenen en afspoelbaar schoeisel);
- 8) Natte doeken gebruiken om eventuele resten en stof weg te nemen.

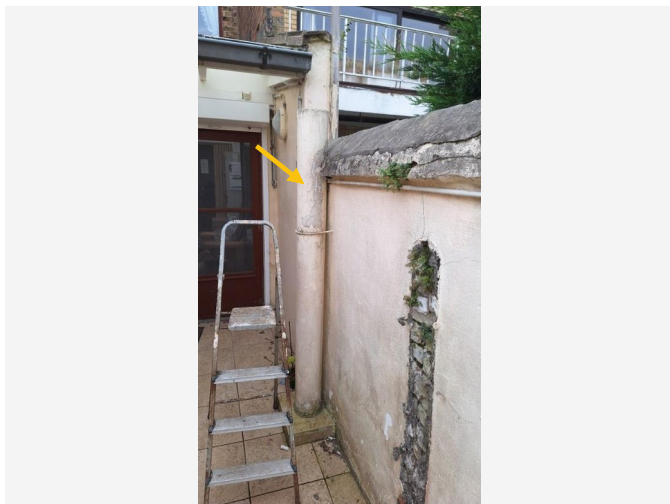
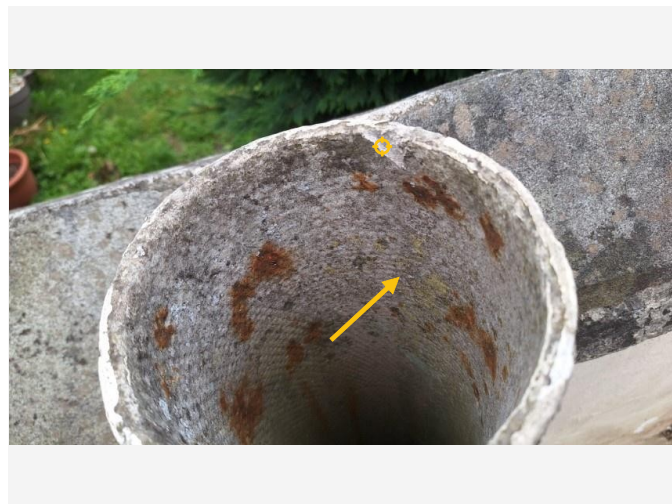
Het asbestmateriaal valt onder de mijlpaal van 2040.

Eindbeoordeling materiaalrisico	Verhoogd materiaalrisico en/of verhoogde kans op vezelvrijgave
Opmerking	Art. 33/7 Materialendecreet bepaalt dat indien het goed dateert van bouwjaar 2000 of ouder, de nieuwe eigenaar de verplichting heeft alle asbesthoudende materialen te verwijderen bij onderhouds-, ontmantelings- of herstellingswerken, als deze materialen door die werken eenvoudig bereikbaar zijn geworden.

Gebondenheid	Categorie 1: hechtgebonden in oorsprong
Asbestsoort (vezeltype)	Alleen chrysotiel
Asbestconcentratie	Laag (< 50%)
Afschermingsgraad van het gehele materiaal	Geheel of deels vrij aan de buitenlucht
Toestand van het materiaal	Matig beschadigd, matig verweerd

#	Type	Referentie	Resultaat
3.1	Puntmonster	MM04	Chrysotiel

Beschrijving	Gelijkgrondse koker nabij achterdeur keuken
Omgeving	Buiten
Primaire drager	Vloer
Asbestmateriaal	Verloren bekisting - Buis, koker
Bindmiddel van asbestmateriaal	Cement
Gebondenheid op basis van bindmiddel	Hecht
Hoeveelheid (lengte - omtrek - dikte - aantal)	<ul style="list-style-type: none">• 2,50 m - 90,00 cm - 1,00 cm - 1 stuk
Totaal volume	0,023 m ³
Eenvoudig bereikbaar	Ja
Bevestigingswijze	<ul style="list-style-type: none">• Verlijmd, ingegoten, versmeerd• Onbekend
Identificatiemethode	Vaststelling met monstername
Destructieve handeling voor identificatie	Nee
Opmerking	Deze hoeveelheden zijn een inschatting en kunnen niet gebruikt worden bij de opmaak van een offerte. De lengte is het bovengrondse zichtbare deel. Ter info: de schouwpijp wordt niet als rookgaskanaal gebruikt. De exacte toepassing kon ter plaatse niet worden vastgesteld.

- Zorg voor een veilig beheer. Vermijd het beschadigen van het asbestmateriaal. Controleer de toestand jaarlijks op wijzigingen.

- Eenvoudige handelingen: mag via doe-het-zelf of door werknemer(s) met opleidingsattest eenvoudige handelingen
Voor toepassingen in asbestcement voorziet de wet geen verplichting om deze asbestverdachte toepassing te laten verwijderen door een firma met een opleidingsattest 'eenvoudige handelingen'. U mag in principe, ongeacht eventuele bestaande beschadigingen of vrije asbestvezels, deze asbestverdachte toepassing zelf verwijderen en afvoeren naar een kringlooppark.

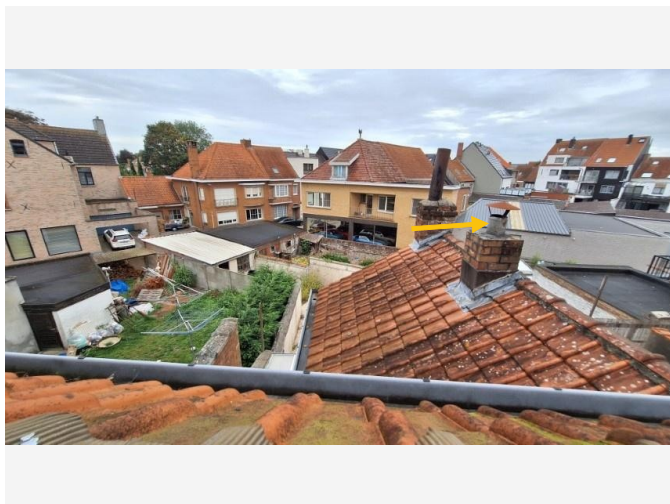
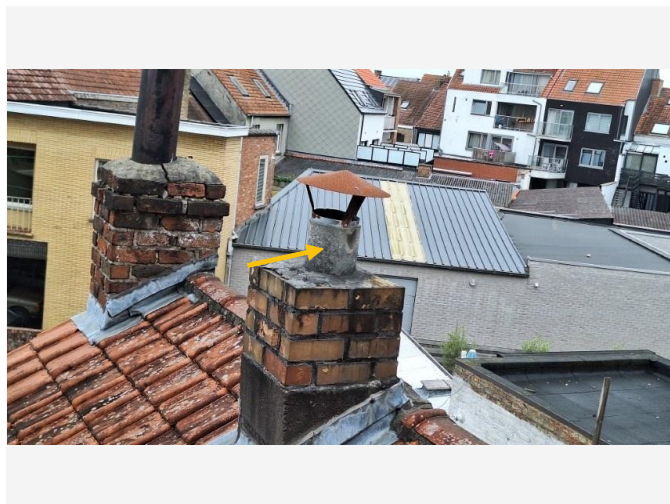
Het asbestmateriaal valt onder de mijlpaal van 2034.

Eindbeoordeling materiaalrisico	Verhoogd materiaalrisico en/of verhoogde kans op vezelvrijgave
Opmerking	Art. 33/7 Materialendecreet bepaalt dat indien het goed dateert van bouwjaar 2000 of ouder, de nieuwe eigenaar de verplichting heeft alle asbesthoudende materialen te verwijderen bij onderhouds-, ontmantelings- of herstellingswerken, als deze materialen door die werken eenvoudig bereikbaar zijn geworden.

Gebondenheid	Categorie 1: hechtgebonden in oorsprong
Asbestsoort (vezeltype)	Crocidoliet aanwezig
Asbestconcentratie	Laag (< 50%)
Afschermingsgraad van het gehele materiaal	Geheel of deels vrij aan de buitenlucht
Toestand van het materiaal	Matig beschadigd, matig verweerd

Beschrijving	Korte schouwpijp dak badkamer
Omgeving	Buiten
Primaire drager	HVAC infrastructuur en uitrusting
Asbestmateriaal	Rookgaskanaal
Bindmiddel van asbestmateriaal	Cement
Gebondenheid op basis van bindmiddel	Hecht
Hoeveelheid (lengte - omtrek - dikte - aantal)	<ul style="list-style-type: none">• 1,00 m - 80,00 cm - 1,00 cm - 1 stuk
Totaal volume	0,008 m ³
Eenvoudig bereikbaar	Ja
Bevestigingswijze	<ul style="list-style-type: none">• Verlijmd, ingegoten, versmeerd• Onbekend
Identificatiemethode	Vaststelling zonder monstername
Destructieve handeling voor identificatie	Nee
Opmerking	<p>Deze hoeveelheden zijn een inschatting en kunnen niet gebruikt worden bij de opmaak van een offerte.</p> <p>De schouwpijp zit minstens gedeeltelijk in de schouw gepakt, zodat het bepalen van de exacte lengte niet mogelijk is.</p>

- Zorg voor een veilig beheer. Vermijd het beschadigen van het asbestmateriaal. Controleer de toestand jaarlijks op wijzigingen.

- Eenvoudige handelingen: mag via doe-het-zelf of door werknemer(s) met opleidingsattest eenvoudige handelingen
Voor toepassingen in asbestcement voorziet de wet geen verplichting om deze asbestverdachte toepassing te laten verwijderen door een firma met een opleidingsattest 'eenvoudige handelingen'. U mag in principe, ongeacht eventuele bestaande beschadigingen of vrije asbestvezels, deze asbestverdachte toepassing zelf verwijderen en afvoeren naar een kringlooppark.

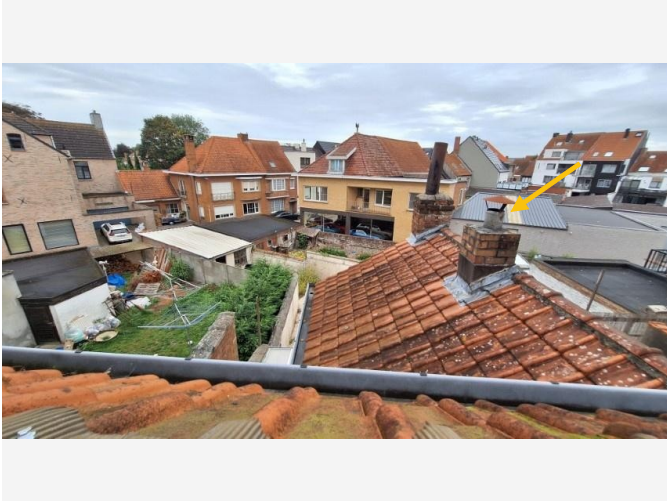
Tijdelijke beperking

Reden: Het te onderzoeken materiaal situeert zich hoger dan 3,50 m te rekenen vanaf een veilige ondergrond

Uitleg van de asbestdeskundige: De toepassing kan niet op een veilige manier geïnspecteerd worden.

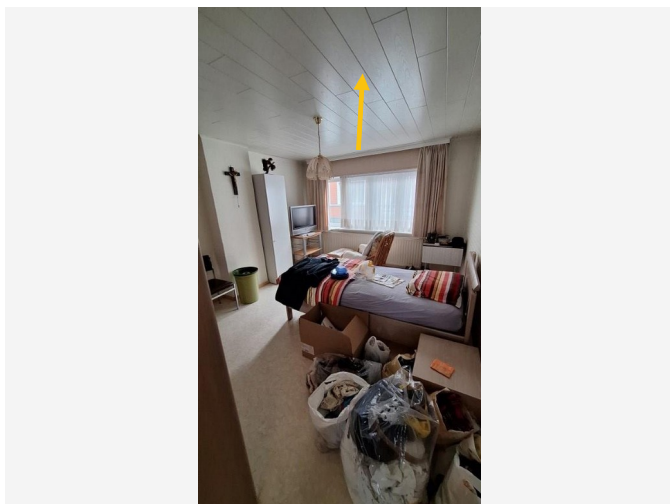
De plafonds bestaan alle uit een afwerking in plaatmateriaal, planchetten, verlaagde plafonds in gipskartonplaat etc.

Mogelijks bevinden er zich boven deze lagen nog asbesthoudende pleisterlagen welke tijdens het onderzoek niet konden worden gedetecteerd. Bij werkzaamheden dient hiermee rekening gehouden te worden en bij vaststelling van pleisterwerk dient dit eerst geanalyseerd te worden.

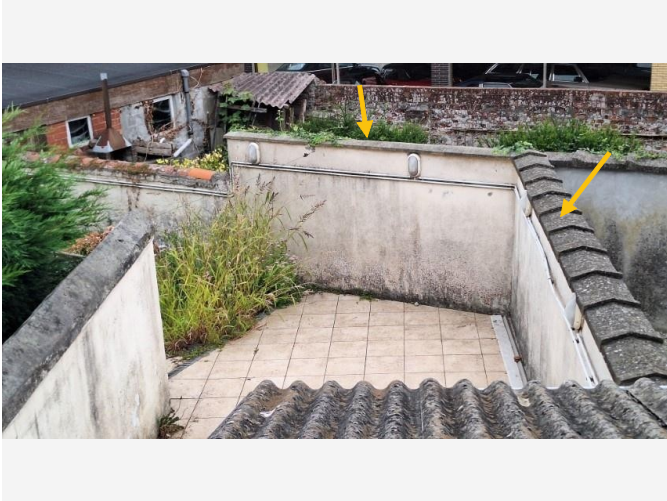
De dekstenen (lange platte en korte dikke) die zich op de tuinmuren bevinden zijn alle niet-asbestverdachte (volle) dekstenen.

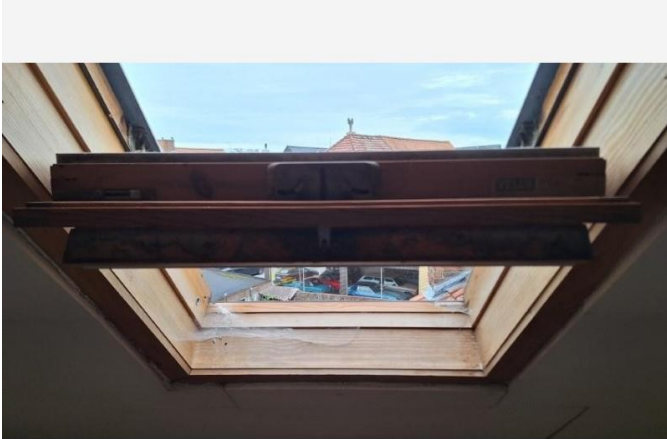
De dakvlakramen dateren uit de periode 1991-2001. Mogelijks bevatten deze een asbestkoord onder het glas. Dit kan niet vastgesteld worden zonder schade te veroorzaken. Vermijd beschadigingen en verwijder het dakvenster in 1 geheel indien het aan vervanging toe is.

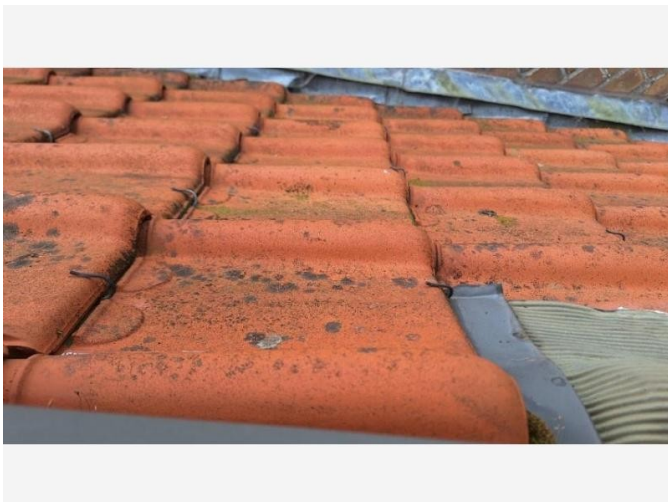
Er kan niet geverifieerd worden of er zich onderdakplaten ter hoogte van de dakconstructie van de woning bevinden. De binnenzijde van de zolder is afgewerkt met isolatie en/of plafond/wand-beplating. Aan de buitenzijde zijn de pannen bevestigd met panhaken. Deze materialen kunnen niet worden verwijderd op zonder blijvende schade te veroorzaken.

Voorafgaandelijk aan het uitvoeren van dakwerken dient eerst te worden geverifieerd of er geen asbesthoudende onderdakplaten aanwezig zijn.

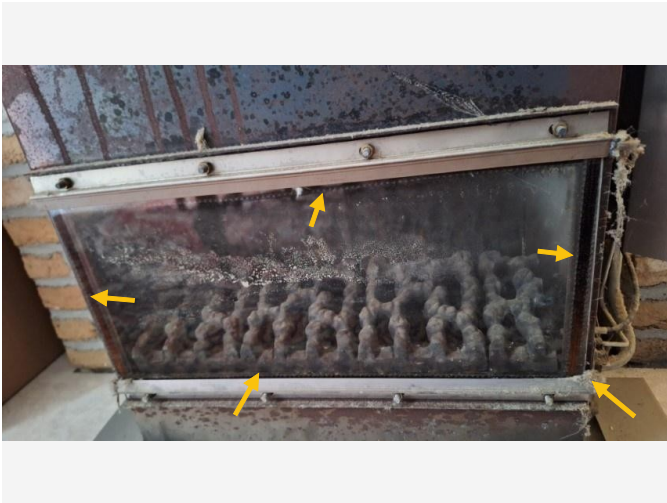
De koorden (2X) tussen de glasplaat en de omkasting betreffen blinkende niet-asbestverdachte koorden.

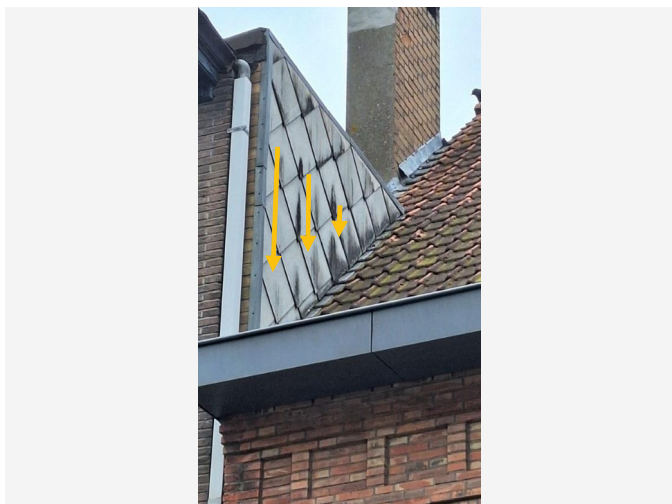
De schalies van de zijgevel van de zuidelijk gelegen naburige eigendom wateren af op het dak en uiteindelijk in de dakgoot van de eigendom die het voorwerp uitmaakt van huidig inspectiegebied.

Indien de schalies asbesthoudend zijn, kan er zich asbesthoudend sediment vormen in de goot, afleiders, ...

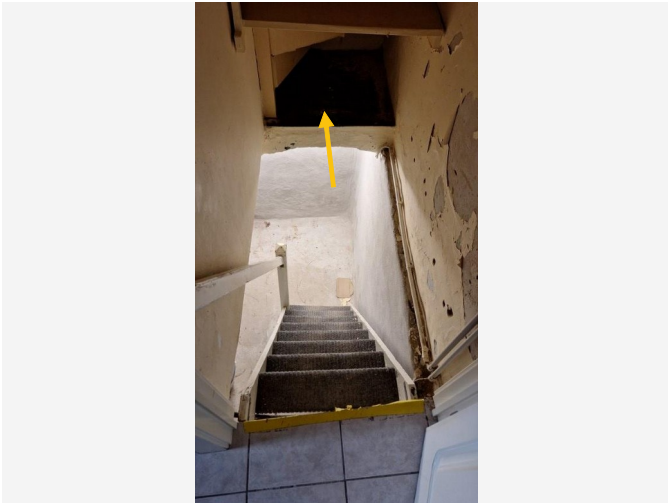
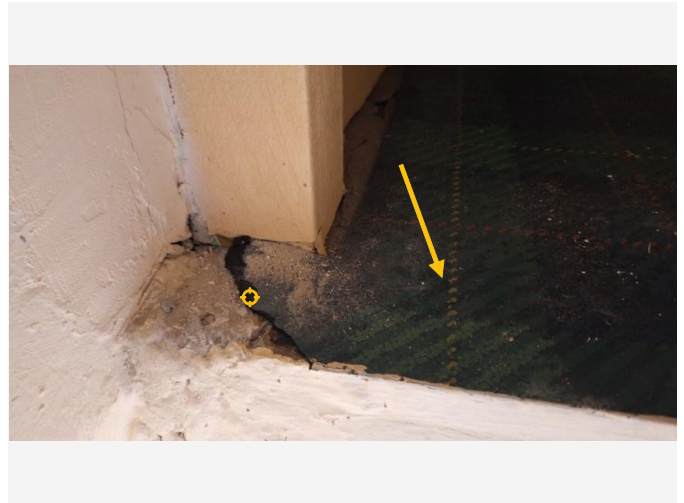
Fiche 12: Vloerzeil kelder

Geen asbest

#	Type	Referentie	Resultaat
12.1	Puntmonster	MM01	Geen asbest

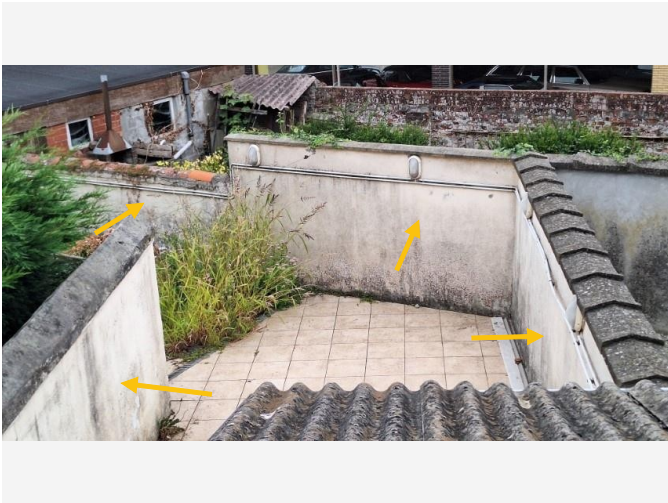
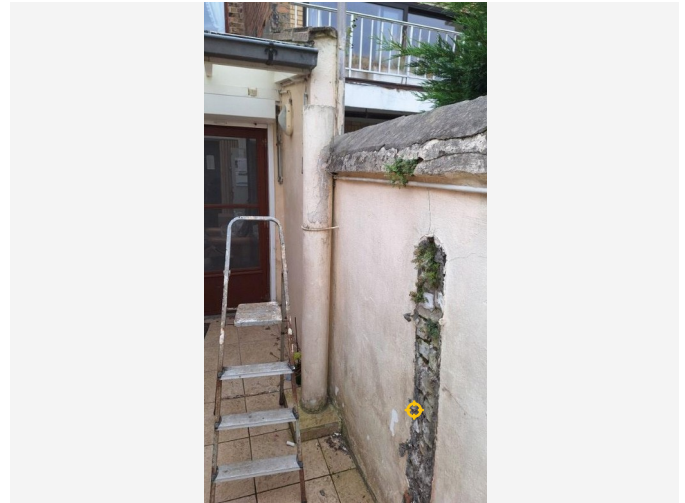
Fiche 13: Buitenpleistertoepassingen

Geen asbest

#	Type	Referentie	Resultaat
13.1	Mengmonster	MM05	Geen asbest

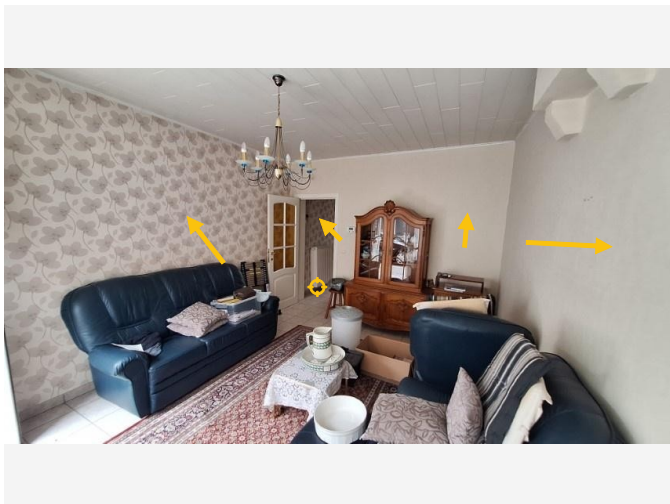
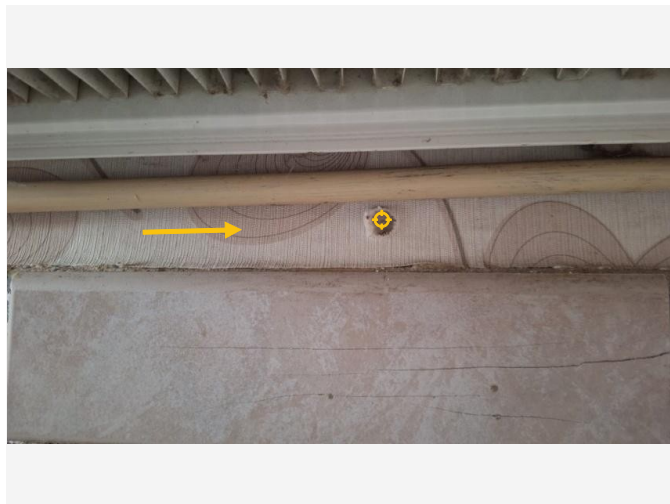
Fiche 14: Pleister wanden (diverse plaatsen)

Geen asbest

#	Type	Referentie	Resultaat
14.1	Mengmonster	MM06	Geen asbest

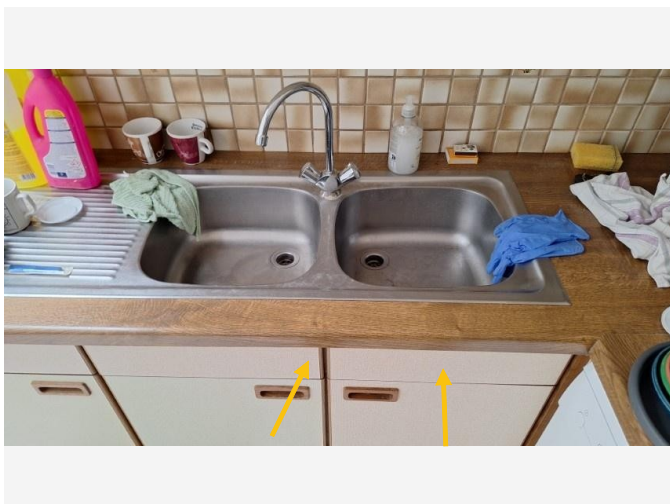
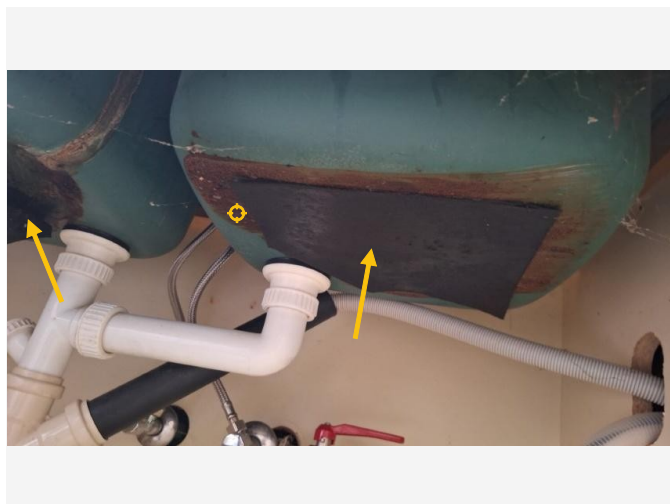
Geen asbest

#	Type	Referentie	Resultaat
15.1	Puntmonster	MM02	Geen asbest
