Asbestinventarisatetest

Veldegemsestraat 158, 8210 Zedelgem

Attestnummer : 20250227-000121.000

Niet-asbestveilig

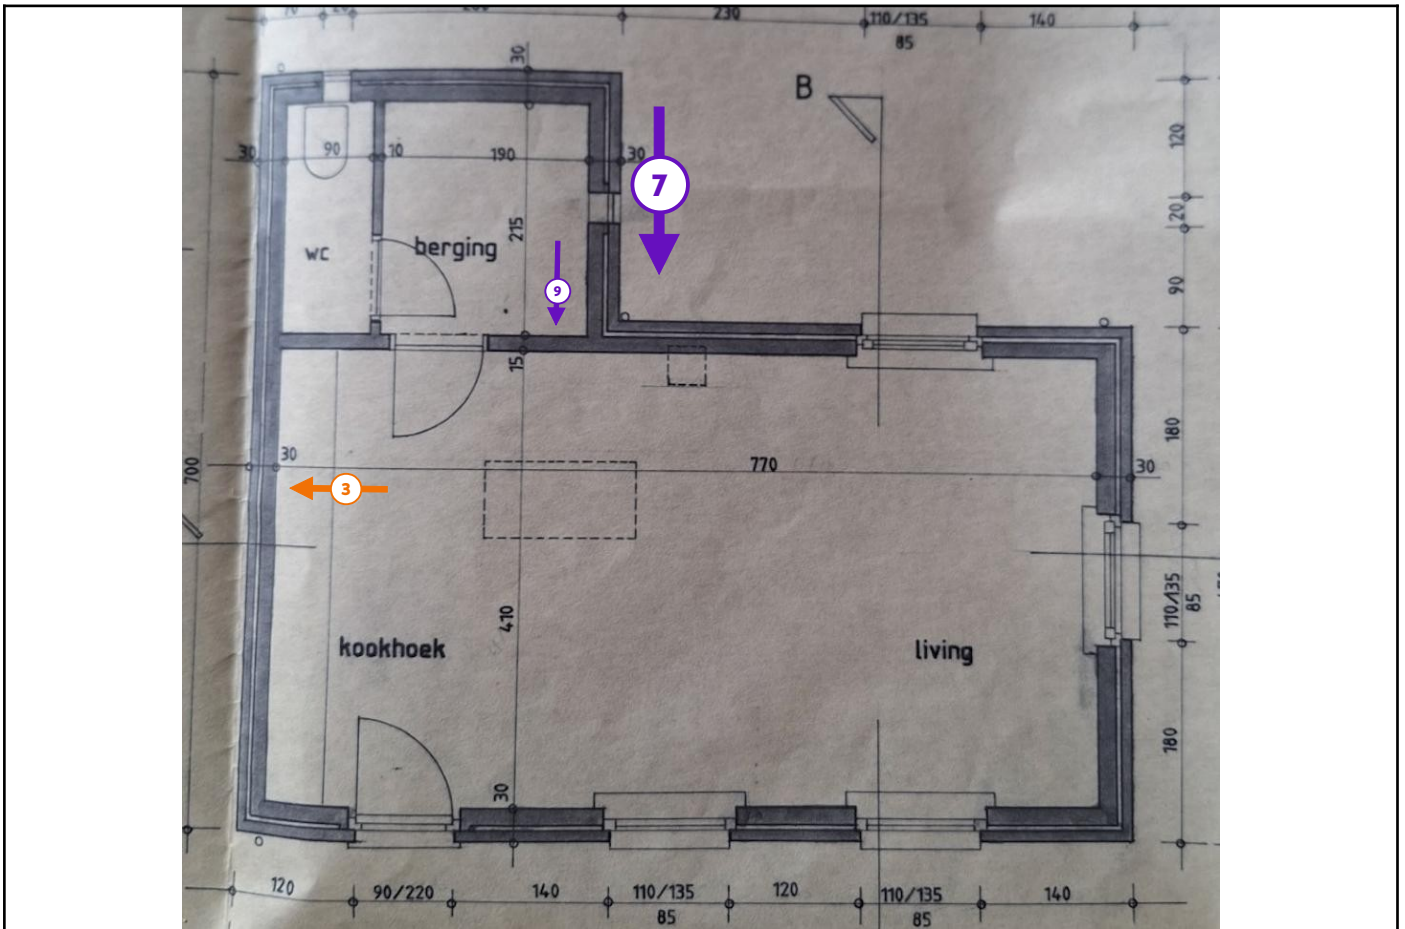
Plan 1.1: NIV. 00

Beschrijving	Type	Actie
3. Anti-dreun wasbak keuken	Asbestmateriaal	Verwijderen
7. Stookolietank	Advies	-
9. Teller elektriciteit	Advies	-

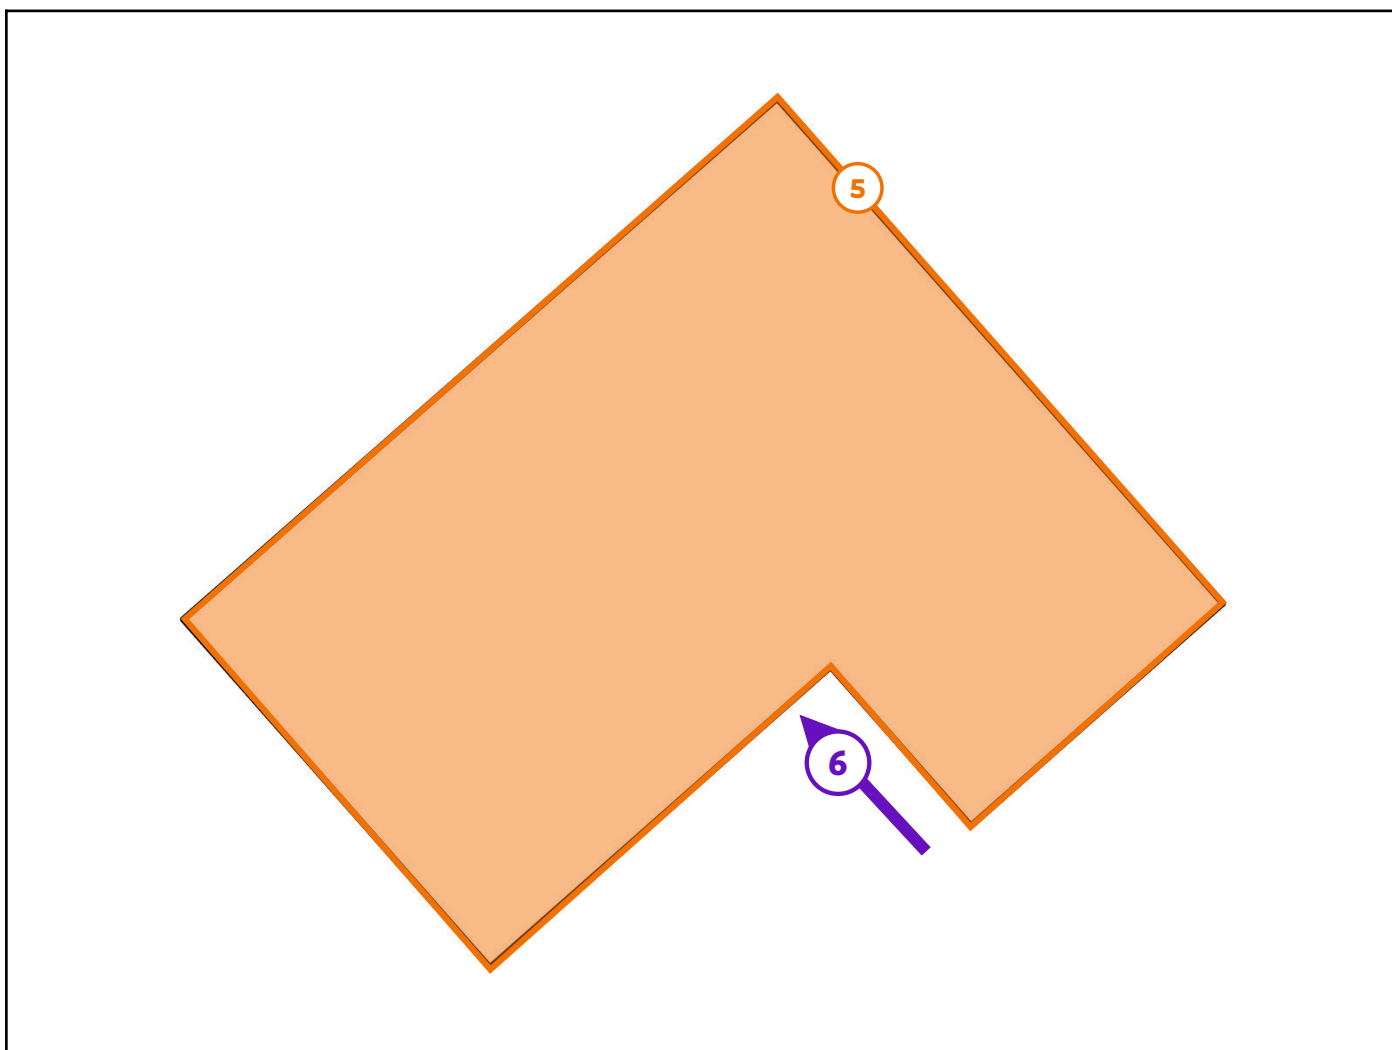
Plan 1.5: Dak

Beschrijving	Type	Actie
5. Onderdak type Menuiserite	Asbestmateriaal	Maatregelen nemen
6. Schouw (beperking)	Beperking	-

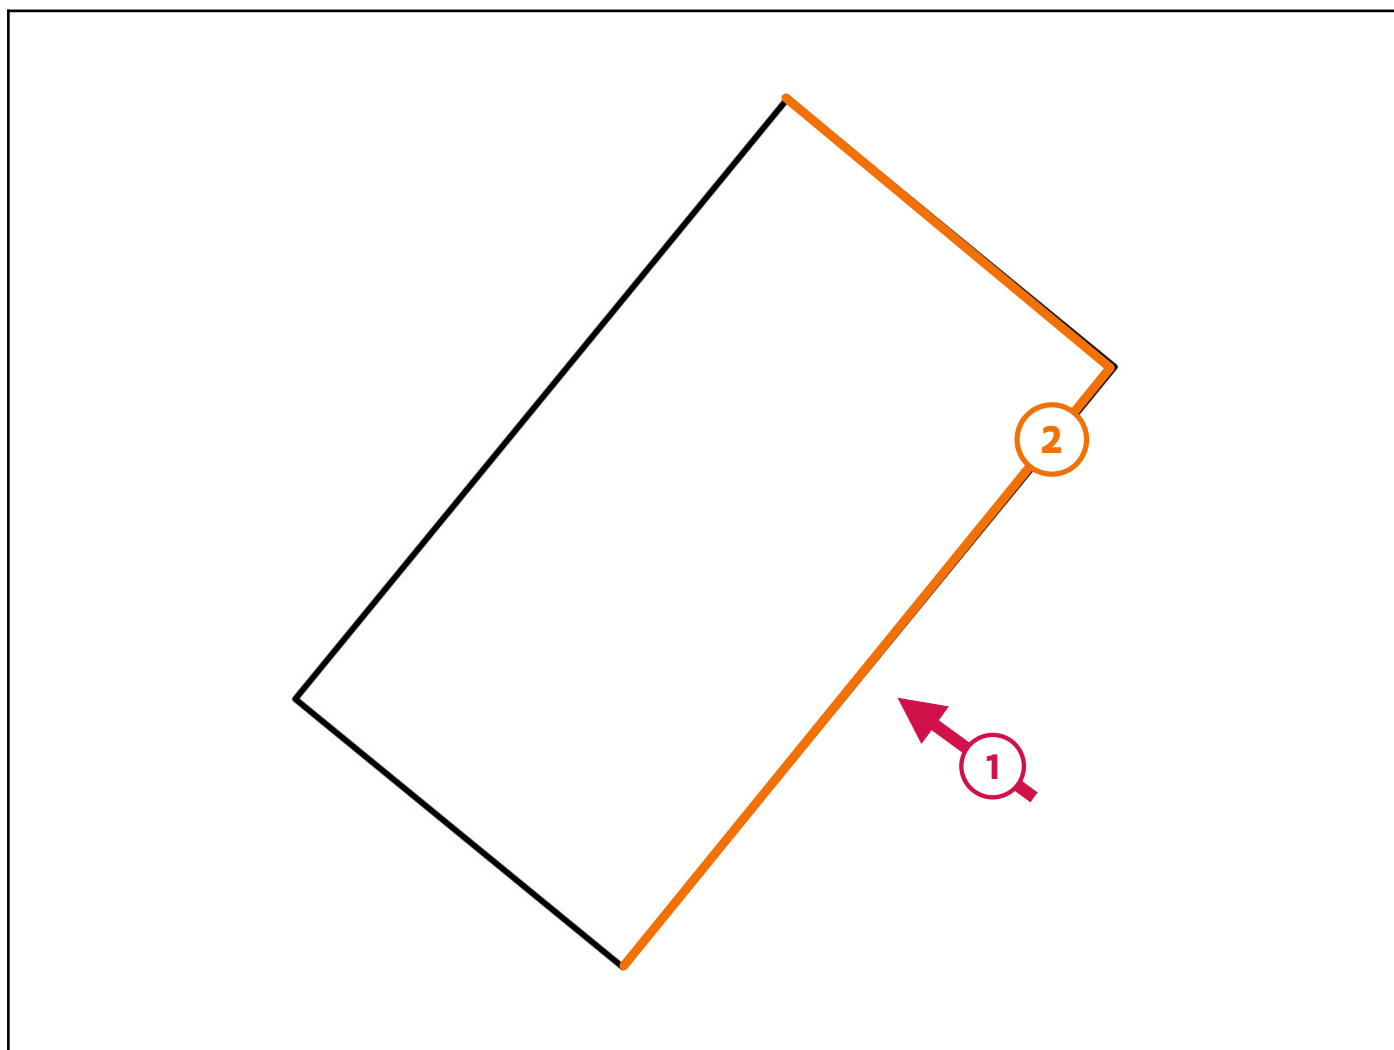
Plan 2.1: NIV. 00

Beschrijving	Type	Actie
1. Afval (golfplaten)	Asbestmateriaal	Dringend verwijderen
2. Wanden bestaande uit golfplaten	Asbestmateriaal	Verwijderen

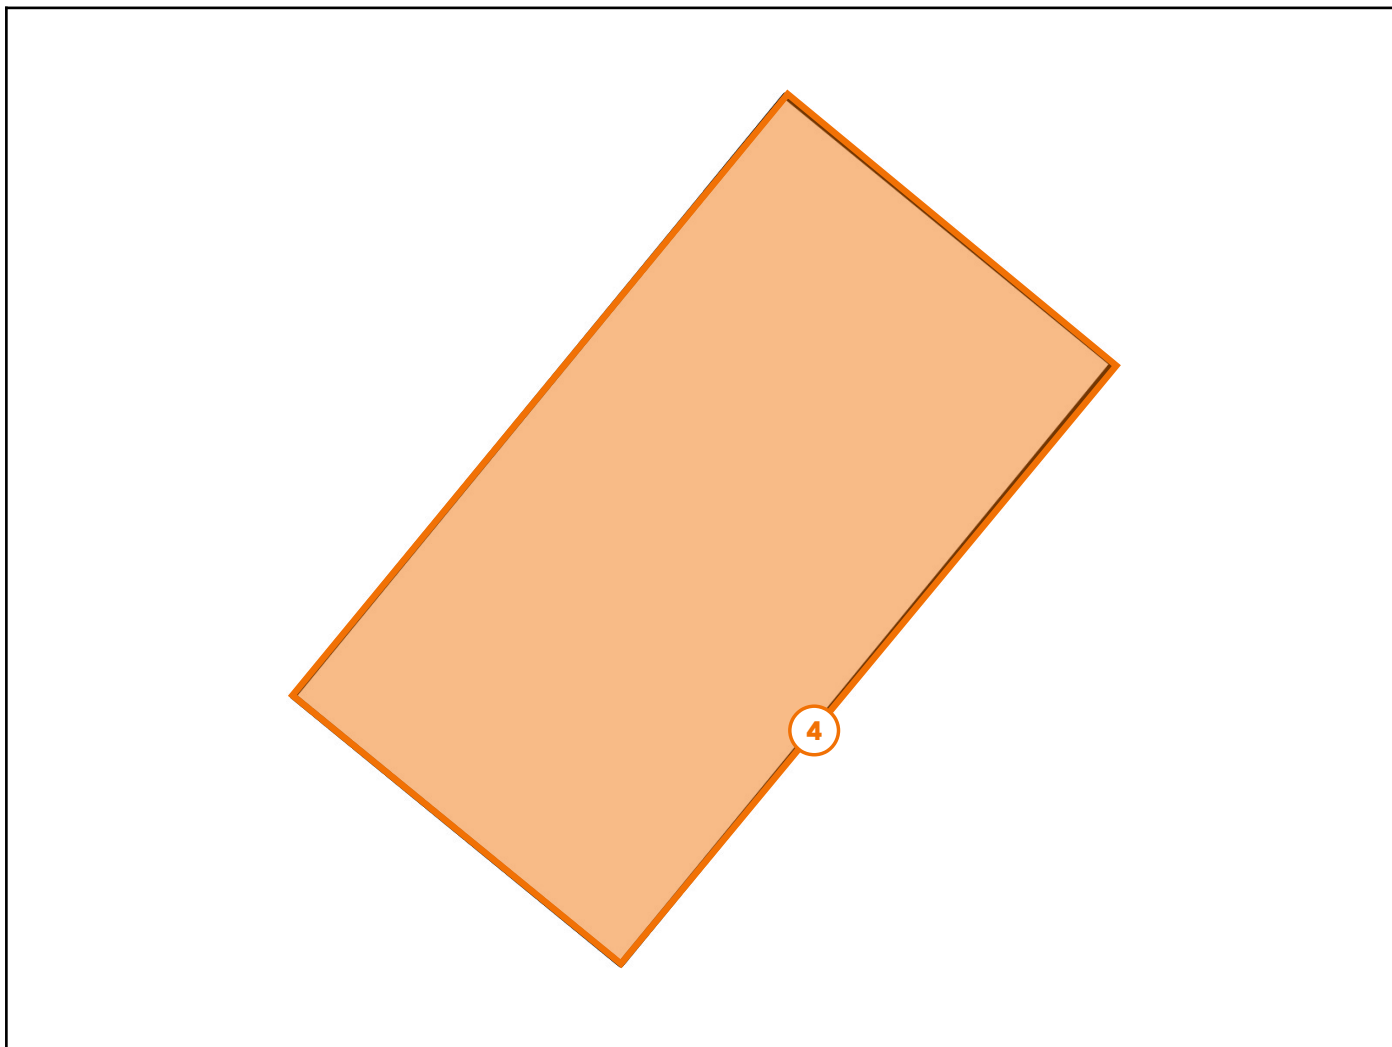
Plan 2.2: Dak

Beschrijving	Type	Actie
4. Dak bestaande uit golfplaten	Asbestmateriaal	Verwijderen

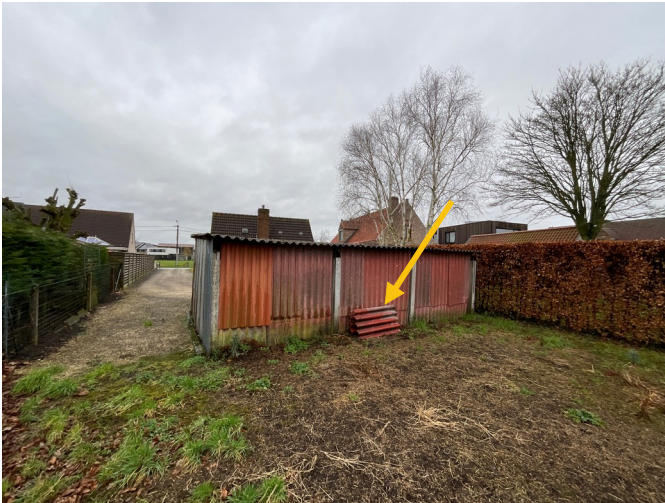
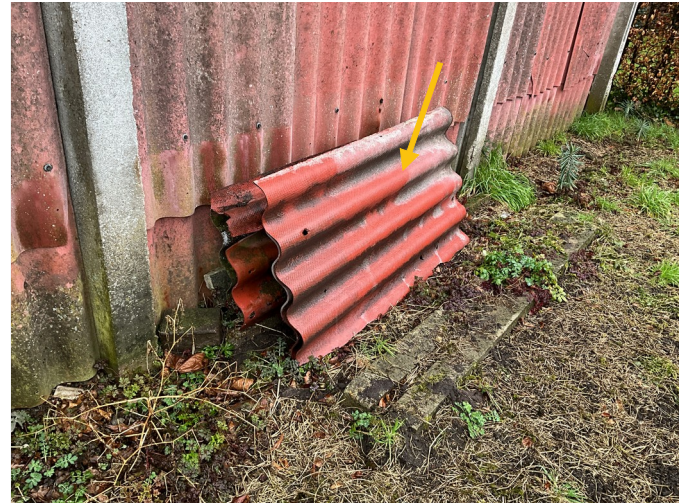
Fiche 1: Afval (golfplaten)

Dringend verwijderen

Beschrijving	Afval (golfplaten)
Type afvalstof	Betreft stock-voorraad of gedemonteerde asbestmaterialen
Aanwezige resten	Golfplaten gestapeld achter de garage.
Omgeving	Buiten
Primaire drager	Bodem
Asbestmaterialen	<ul style="list-style-type: none">Dak- en gevelbekleding - Golfplaat
Bindmiddel van asbestmateriaal	Cement
Gebondenheid op basis van bindmiddel	Hecht
Hoeveelheid (gewicht - aantal)	<ul style="list-style-type: none">30,00 kg - 1 stuk
Totaal gewicht	30,00 kg
Eenvoudig bereikbaar	Ja
Identificatiemethode	Vaststelling zonder monstername
Opmerking	Deze hoeveelheden zijn een inschatting en kunnen niet gebruikt worden bij de opmaak van een offerte.

- Verwijder het asbestafval.

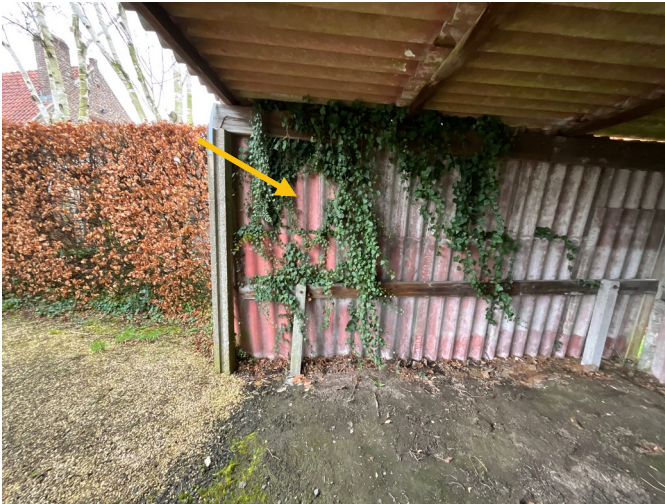
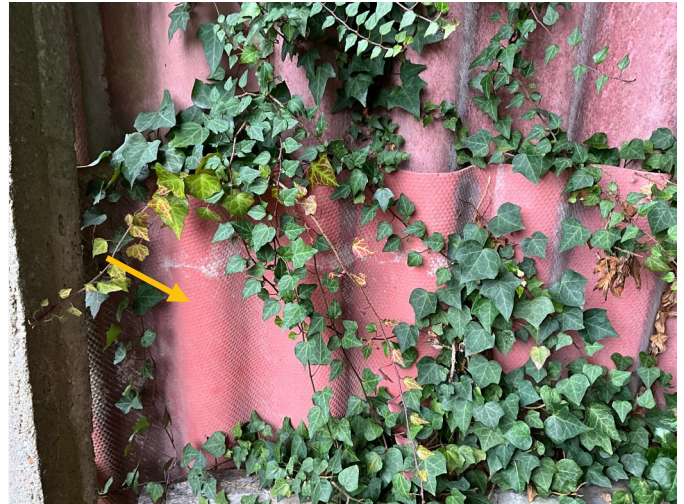
Verwijderen

Verhoogd materiaalrisico en/of verhoogde kans op vezelvrijgave

Gebondenheid	Categorie 1: hechtgebonden in oorsprong
Asbestsoort (vezeltype)	Crocidoliet aanwezig
Asbestconcentratie	Laag (< 50%)
Afschermingsgraad van het gehele materiaal	Geheel of deels vrij aan de buitenlucht
Toestand van het materiaal	Matig beschadigd, matig verweerd

Beschrijving	Wanden bestaande uit golfplaten
Omgeving	Buiten
Primaire drager	Wand buitenschil
Asbestmateriaal	Dak- en gevelbekleding - Golfplaat
Bindmiddel van asbestmateriaal	Cement
Gebondenheid op basis van bindmiddel	Hecht
Hoeveelheid (oppervlakte - aantal)	<ul style="list-style-type: none">• 20,00 m² - 1 stuk
Totale oppervlakte	20,00 m ²
Eenvoudig bereikbaar	Ja
Bevestigingswijze	<ul style="list-style-type: none">• Geklemd• Geschroefd
Identificatiemethode	Vaststelling zonder monsternamen
Destructieve handeling voor identificatie	Nee
Opmerking	Deze hoeveelheden zijn een inschatting en kunnen niet gebruikt worden bij de opmaak van een offerte.

- Zorg voor een veilig beheer. Vermijd het beschadigen van het asbestmateriaal. Controleer de toestand jaarlijks op wijzigingen.
- Verwijder dit asbestmateriaal zo snel mogelijk. Volg de toestand goed op.
- Hemelwater dat afspoelt van asbestcement daken of gevels kan asbestdeeltjes bevatten. Gebruik het enkel voor gesloten circuits (bv. spoelen toiletten). Reinig na het vervangen van het dak of de gevel de dakgoten en regenwaterput of -ton om asbesthoudend sediment of slib te verwijderen

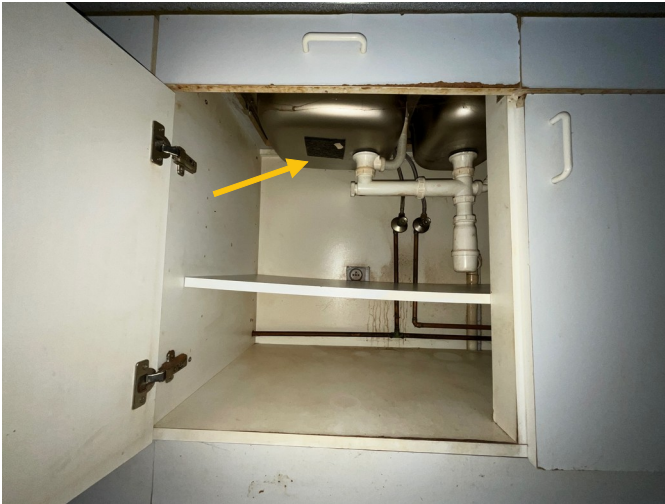
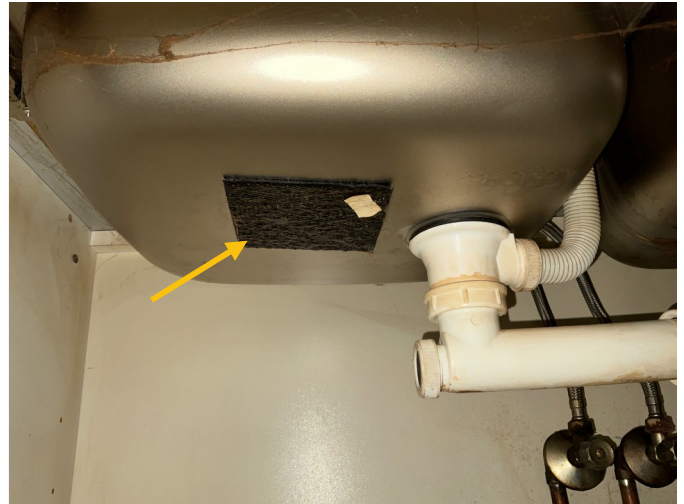
Verwijderen

Eindbeoordeling materiaalrisico	Verhoogd materiaalrisico en/of verhoogde kans op vezelvrijgave
---------------------------------	--

Gebondenheid	Categorie 1: hechtgebonden in oorsprong
Asbestsoort (vezeltype)	Crocidoliet aanwezig
Asbestconcentratie	Laag (< 50%)
Afschermingsgraad van het gehele materiaal	Geheel of deels (ook) vrij aan de binnenlucht
Toestand van het materiaal	Licht beschadigd, licht verweerd. Intact calciumsilicaatmateriaal of categorie III 'gebondenheid'

Beschrijving	Anti-dreun wasbak keuken
Omgeving	Binnen
Primaire drager	Sanitaire infrastructuur en uitrusting (toe- en afvoer)
Asbestmateriaal	Anti-dreun
Bindmiddel van asbestmateriaal	Bitumen (roofing, teer, asfalt)
Gebondenheid op basis van bindmiddel	Hecht
Hoeveelheid (gewicht - aantal)	<ul style="list-style-type: none">• 0,10 kg - 1 stuk
Totaal gewicht	0,10 kg
Eenvoudig bereikbaar	Ja
Bevestigingswijze	<ul style="list-style-type: none">• Verlijmd, ingegoten, versmeerd
Identificatiemethode	Vaststelling zonder monstername
Destructieve handeling voor identificatie	Nee
Opmerking	Deze hoeveelheden zijn een inschatting en kunnen niet gebruikt worden bij de opmaak van een offerte.

- Zorg voor een veilig beheer. Vermijd het beschadigen van het asbestmateriaal. Controleer de toestand jaarlijks op wijzigingen.
- Verwijder dit asbestmateriaal zo snel mogelijk. Volg de toestand goed op.

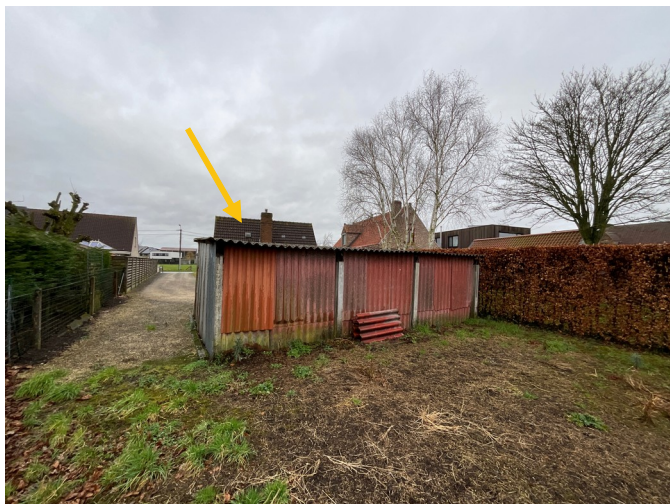
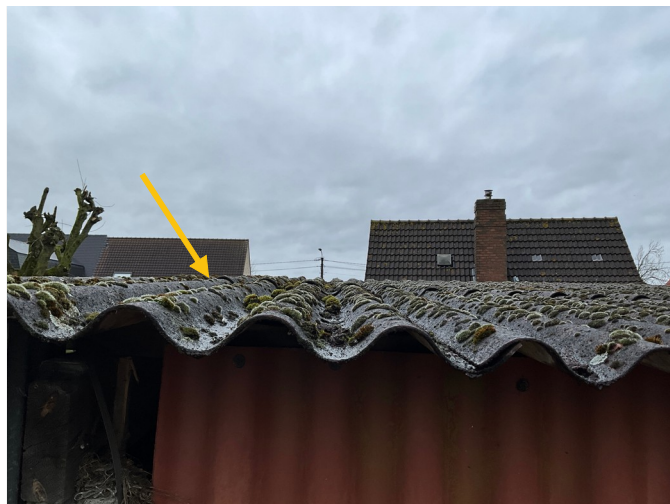
Verwijderen

Eindbeoordeling materiaalrisico	Verhoogd materiaalrisico en/of verhoogde kans op vezelvrijgave
Opmerking	<p>Art. 33/1 & 33/2 Materialendecreet bepaalt dat het verboden is:</p> <ul style="list-style-type: none">- om constructies zoals zonnepanelen, overzetdaken en reclamepanelen te bevestigen aan of over asbesthoudende dak- en gevelbekleding.- om asbesthoudende dak- en gevelbekleding in te sluiten of te bedekken met andere materialen.- om dak- en gevelbekleding van asbestcement te reinigen of te ontmossen. <p>Mijlpaal Vlaamse Regering 2034:</p> <p>De Vlaamse Regering wil tegen 2034 het meest risicovolle asbest weg hebben. Dit gaat over de eenvoudig bereikbare, niet-hechtgebonden asbestmaterialen en asbestcementen dak- en gevelbekleding en rookgas- en hemelwaterafvoerkanalen aan de buitenkant van de constructie.</p>

Gebondenheid	Categorie 1: hechtgebonden in oorsprong
Asbestsoort (vezeltype)	Crocidoliet aanwezig
Asbestconcentratie	Laag (< 50%)
Afschermingsgraad van het gehele materiaal	Geheel of deels vrij aan de buitenlucht
Toestand van het materiaal	Matig beschadigd, matig verweerd

Beschrijving	Dak bestaande uit golfplaten
Omgeving	Buiten
Primaire drager	Schuin dak
Asbestmateriaal	Dak- en gevelbekleding - Golfplaat
Bindmiddel van asbestmateriaal	Cement
Gebondenheid op basis van bindmiddel	Hecht
Hoeveelheid (oppervlakte - aantal)	<ul style="list-style-type: none">• 50,00 m² - 1 stuk
Totale oppervlakte	50,00 m ²
Eenvoudig bereikbaar	Ja
Bevestigingswijze	<ul style="list-style-type: none">• Geschroefd
Identificatiemethode	Vaststelling zonder monsternamen
Destructieve handeling voor identificatie	Nee
Opmerking	Deze hoeveelheden zijn een inschatting en kunnen niet gebruikt worden bij de opmaak van een offerte.

- Zorg voor een veilig beheer. Vermijd het beschadigen van het asbestmateriaal. Controleer de toestand jaarlijks op wijzigingen.
- Verwijder dit asbestmateriaal zo snel mogelijk. Volg de toestand goed op.
- Hemelwater dat afspoelt van asbestcement daken of gevels kan asbestdeeltjes bevatten. Gebruik het enkel voor gesloten circuits (bv. spoelen toiletten). Reinig na het vervangen van het dak of de gevel de dakgoten en regenwaterput of -ton om asbesthoudend sediment of slib te verwijderen

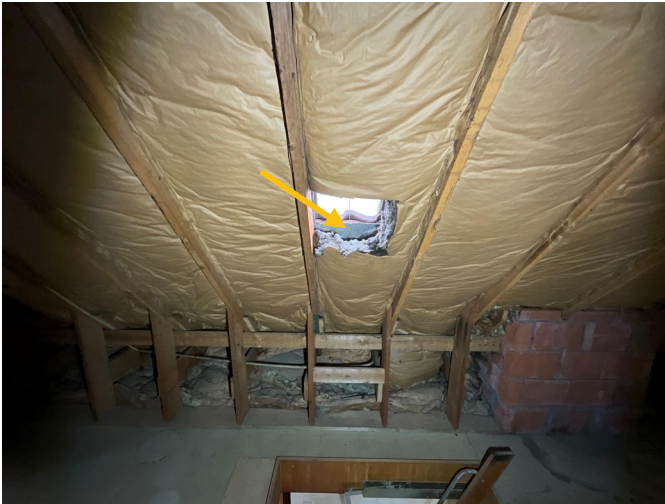
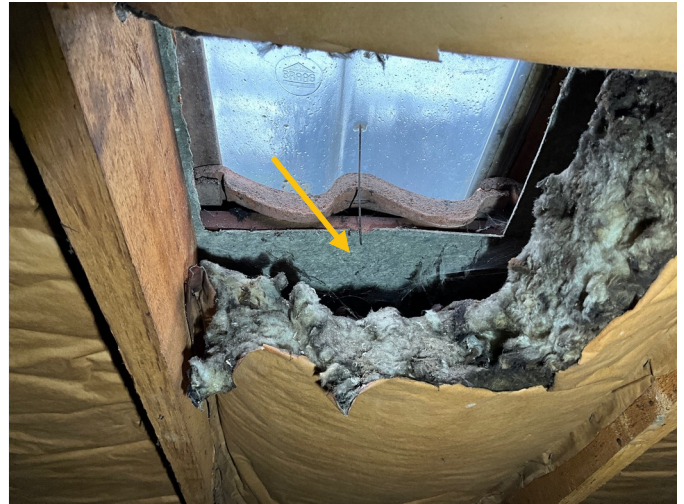
Maatregelen nemen

Verhoogd materiaalrisico en/of verhoogde kans op vezelvrijgave

Gebondenheid	Categorie 1: hechtgebonden in oorsprong
Asbestsoort (vezeltype)	Crocidoliet aanwezig
Asbestconcentratie	Laag (< 50%)
Afschermingsgraad van het gehele materiaal	Geheel of deels (ook) vrij aan de binnenlucht
Toestand van het materiaal	Licht beschadigd, licht verweerd. Intact calciumsilicaatmateriaal of categorie III 'gebondenheid'

Beschrijving	Onderdak type Menuiserite
Omgeving	Grenst aan binnen- en buitenlucht
Primaire drager	Schuin dak
Asbestmateriaal	Plaat, paneel, tablet - Type Menuiserite
Bindmiddel van asbestmateriaal	Cement
Gebondenheid op basis van bindmiddel	Hecht
Hoeveelheid (oppervlakte - dikte - aantal)	<ul style="list-style-type: none">• 95,00 m² - 0,30 cm - 1 stuk
Totaal volume	0,285 m ³
Eenvoudig bereikbaar	Nee <ul style="list-style-type: none">• Het asbestmateriaal is bedekt (uitgezonderd laag verf, coating, behang, kunststof, textiel) en het wegnemen van het bedekkende materiaal kan niet zonder het bedekkende materiaal te beschadigen.
Bevestigingswijze	<ul style="list-style-type: none">• Geklemd• Genageld, geniet
Identificatiemethode	Vaststelling zonder monsternamen
Destructieve handeling voor identificatie	Nee
Opmerking	Deze hoeveelheden zijn een inschatting en kunnen niet gebruikt worden bij de opmaak van een offerte.

- Zorg voor een veilig beheer en verwijder dit asbestmateriaal wanneer het bij werken eenvoudig bereikbaar wordt. Controleer de toestand jaarlijks op wijzigingen.

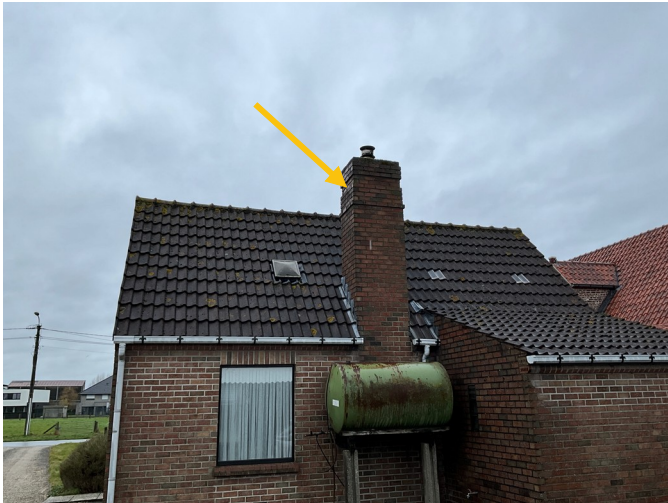
Tijdelijke beperking

Reden: Het te onderzoeken materiaal situeert zich hoger dan 3,50 m te rekenen vanaf een veilige ondergrond

Uitleg van de asbestdeskundige: In het kader van een asbestattest voor overdracht (verkoop, schenking), hoeven toepassingen die zich hoger dan 3,5m vanaf een veilige ondergrond situeren, niet onderzocht te worden.

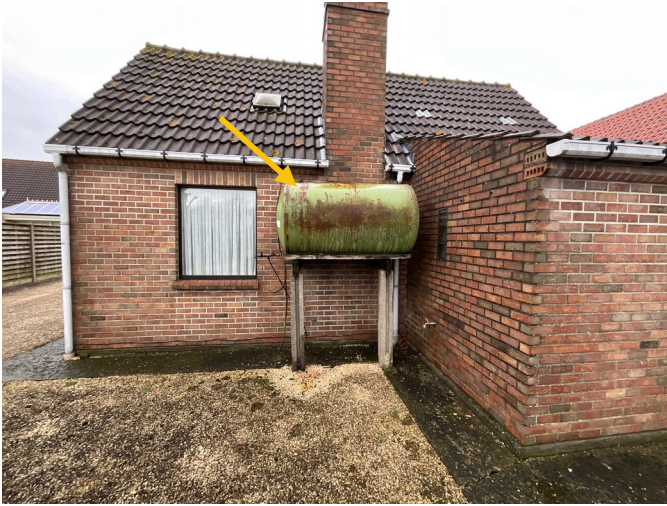
Er werden geen asbesthoudende materialen vastgesteld. De tank lijkt van voor 2001, Mogelijks bevat de tank asbesthoudende isolatie en/of pakkingen. Vermijd beschadigingen en verwijder de tank in 1 geheel wanneer deze defect is.

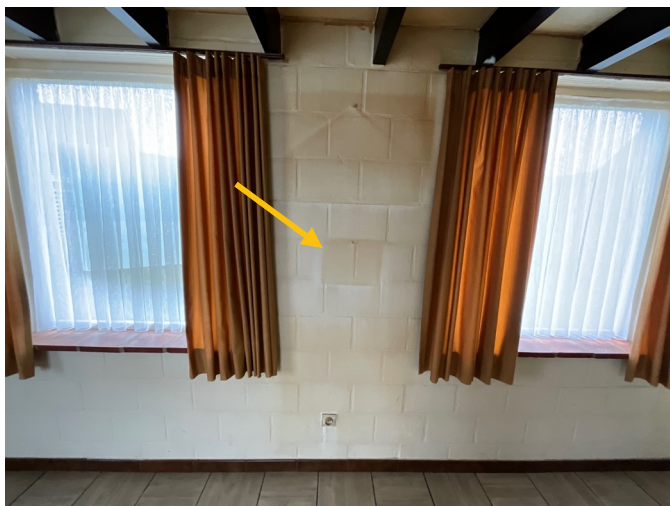
De muren zijn gewone muren uit baksteen die geschilderd zijn. Deze zijn niet-asbesthoudend.

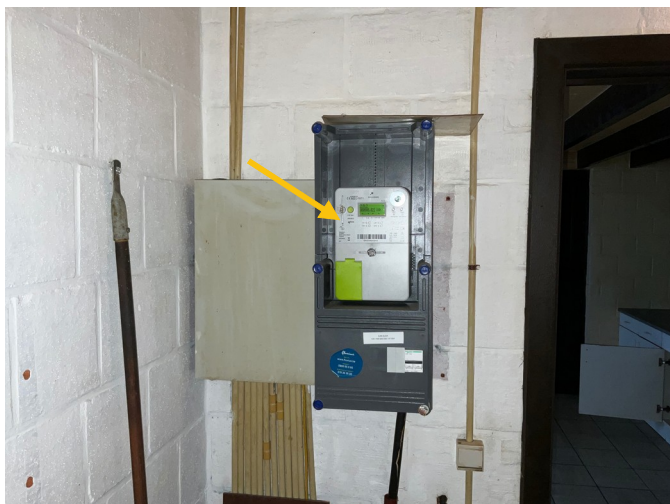
Er is een digitale teller voor elektriciteit geplaatst, er is geen teller in Bakeliet aanwezig.

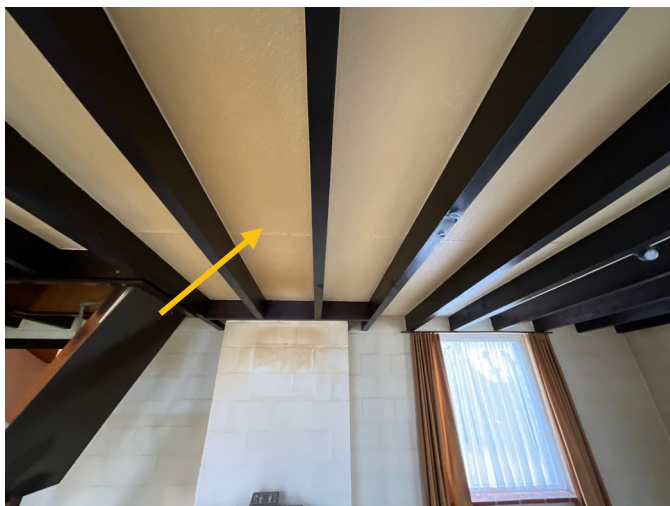
De plafonds werden afgewerkt met niet-asbesthoudende materialen die inspectie van de bedekte structuur (opbouw, pleisterwerk) verhinderen.
